Gebäudeschadstoffuntersuchung Arche-Noah-Schule Friedensweg 8b, 91438 Bad Windsheim

Projektnummer: 2200157/1

Nürnberg, 29.11.2022

Der Auftraggeber plant eine Generalsanierung der Arche-Noah-Schule im Friedensweg 8b in 91438 Bad Windsheim.

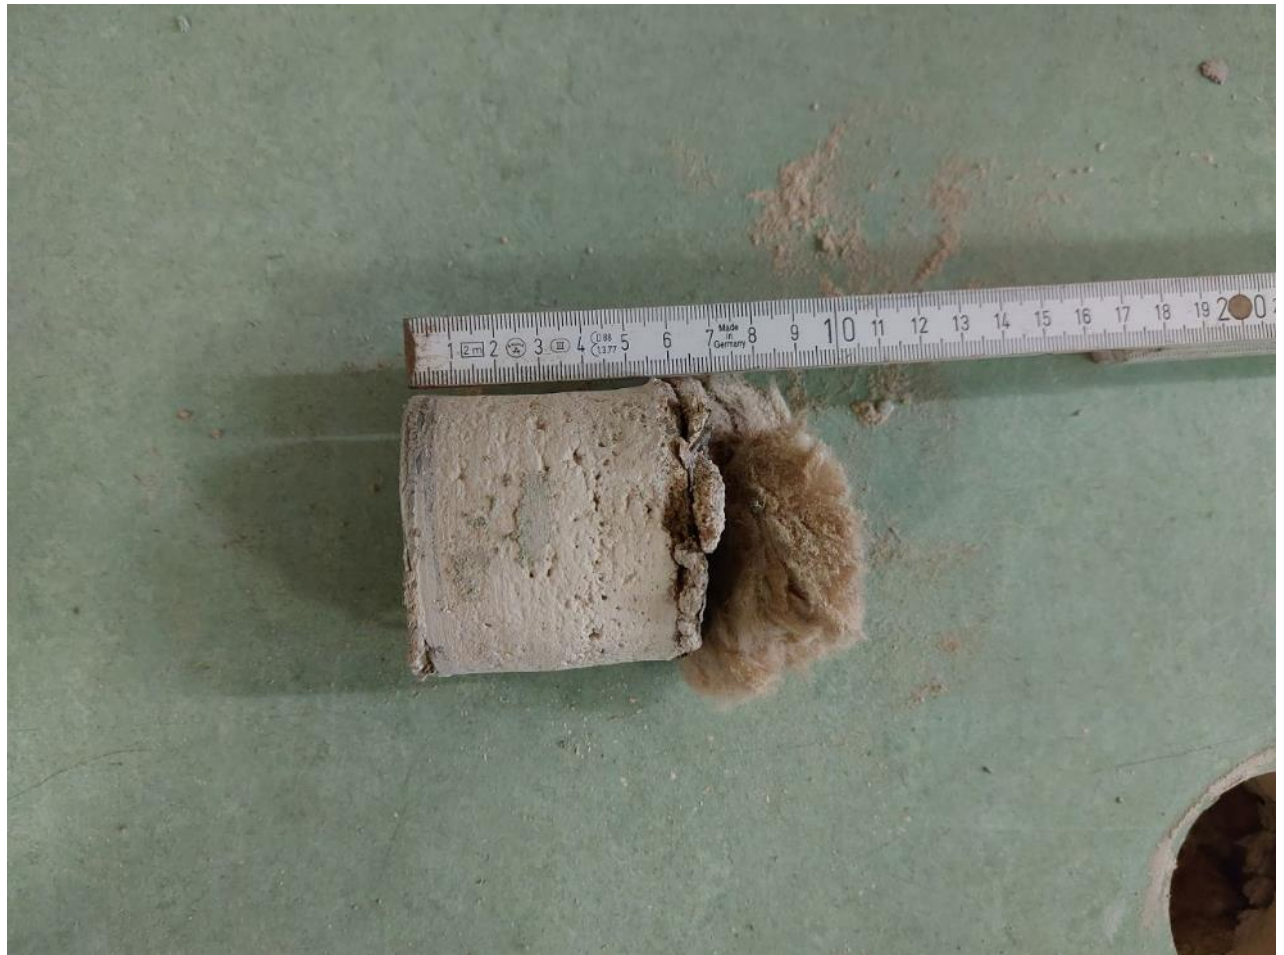
Projekt-Nr.:	2200157/1
Ort:	91438 Bad Windsheim
Bereich:	EG, Raum 1.07 / Altbau, Flur
Kernbohrung:	KB1

Tiefe (cm) ca.	Material	Bemerkung / Probe
0 – 0,3	Bodenbelag Kautschuk	M1
0,3 – 0,5	Ausgleichsschicht + Kleber braun	M2
0,5 – 6,0	Mineralischer Estrich	
	Trennpapier schwarz	M3
6,0 – 8,5	Mineralwollgedämmung	
darunter	Beton	nicht durchteuft

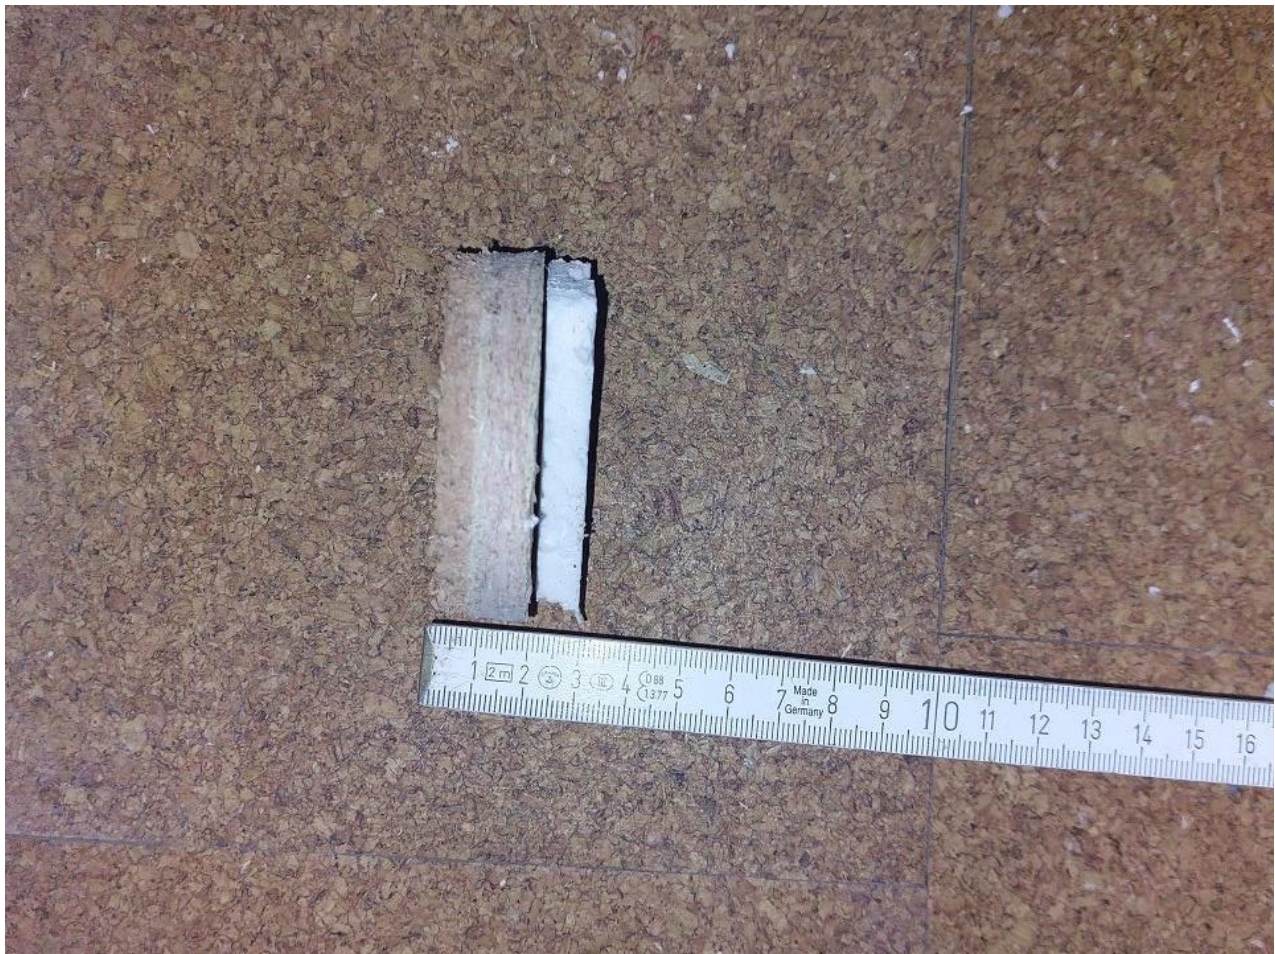
Projekt-Nr.:	2200157/1	
Ort:	91438 Bad Windsheim	
Bereich:	EG, Raum 1.01 / Altbau, Klassenzimmer, Podest	
Kernbohrung:	KB3

Tiefe (cm) ca.	Material	Bemerkung / Probe
0 – 1,6	Korkbodenbelag auf Pressspanplatte	
1,6 – 2,5	EPS-Dämmung	M6
darunter	Holz	nicht durchteuft

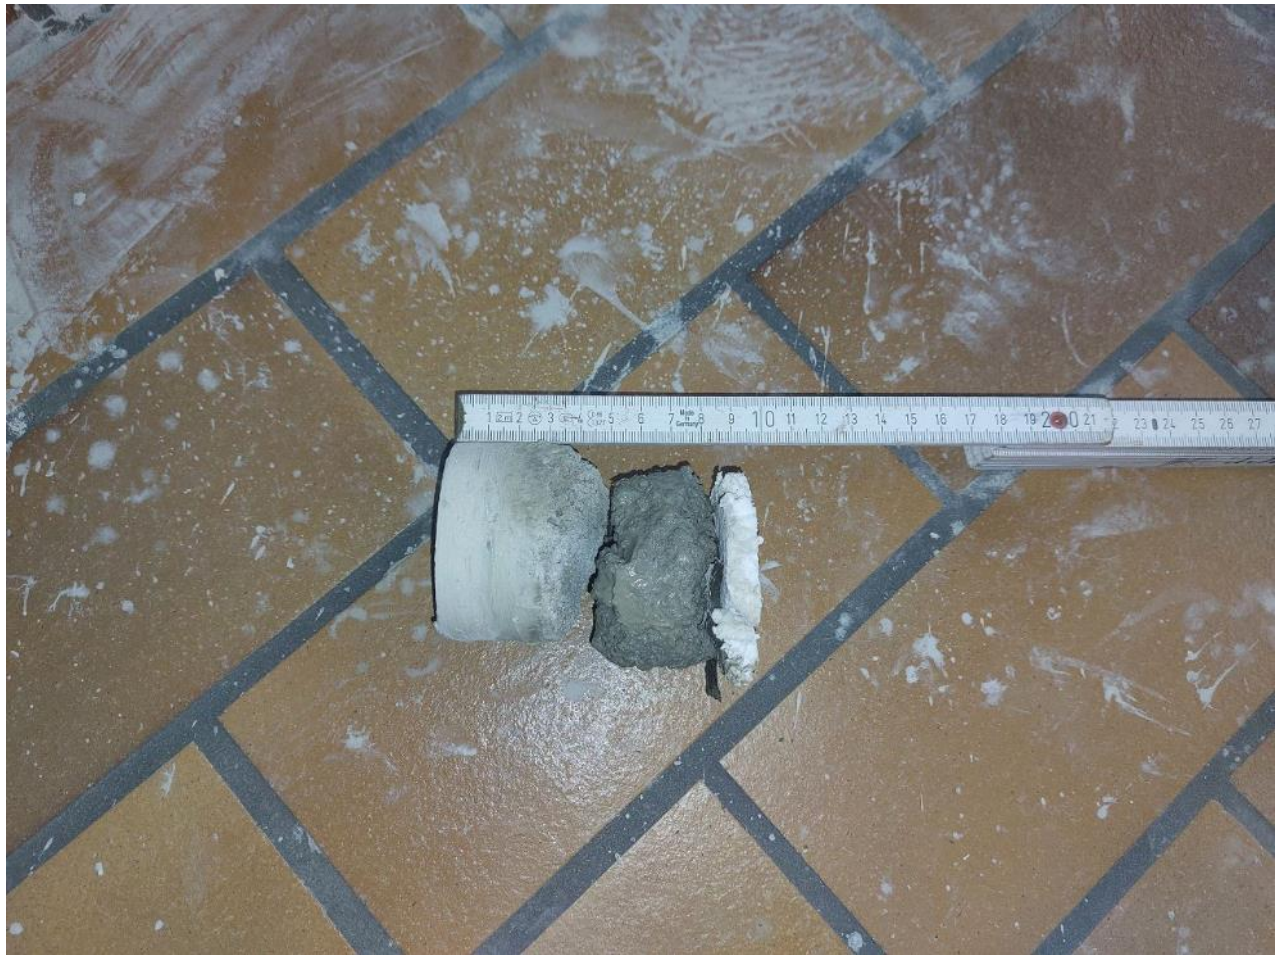
Projekt-Nr.:	2200157/1
Ort:	91438 Bad Windsheim
Bereich:	EG, Raum 1.22 / Altbau, Halle
Kernbohrung:	KB5

Tiefe (cm) ca.	Material	Bemerkung / Probe
0 – 1,0	Bodenbelag Klinkerfliese	
	Fliesenkleber	M11
1,0 – 7,5	Mineralischer Estrich	
	Trennpapier schwarz	
7,5 – 8,5	EPS-Dämmung	
darunter	Beton	nicht durchteuft

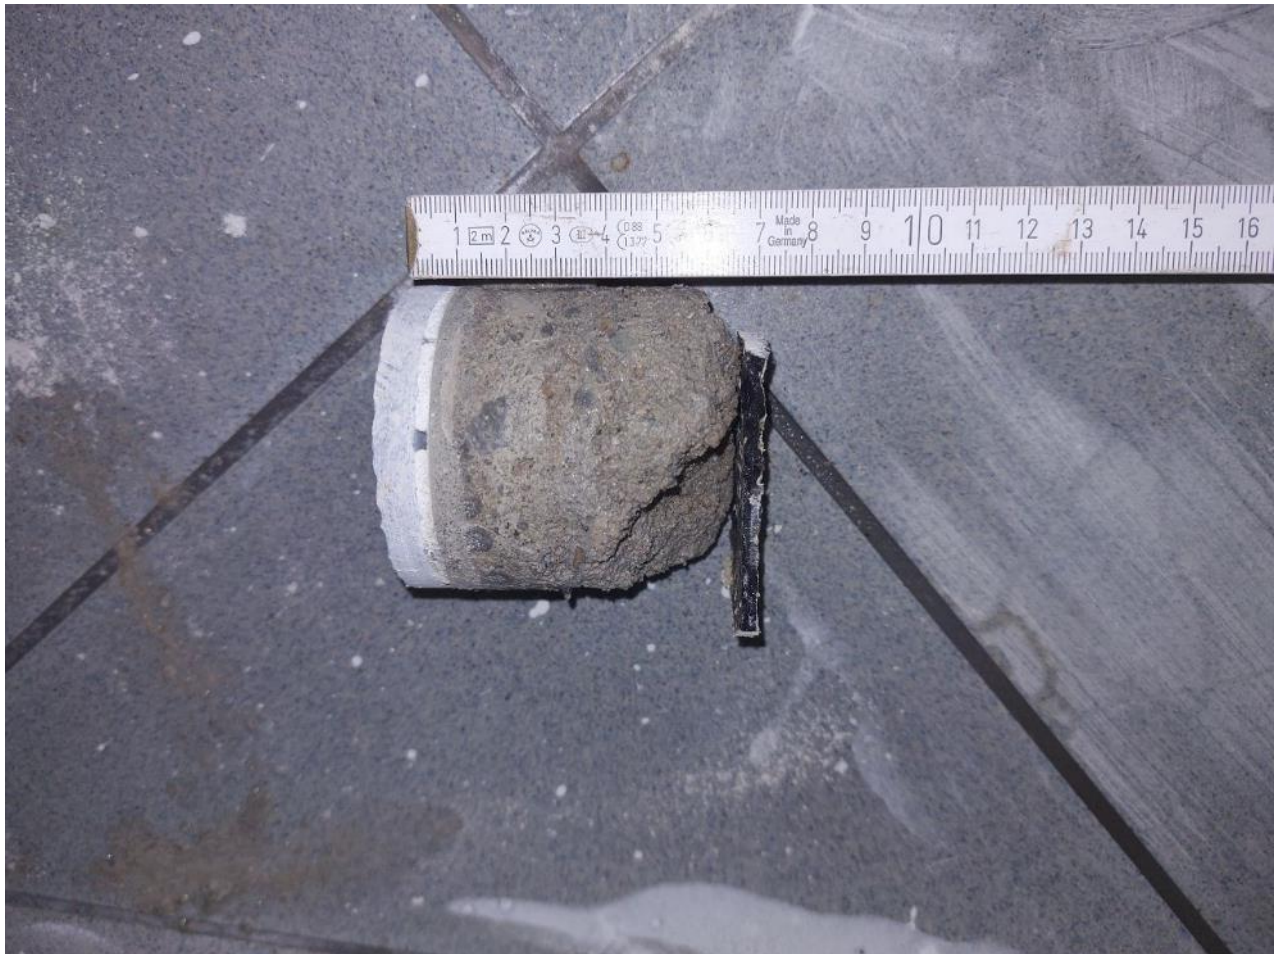
Projekt-Nr.:	2200157/1	
Ort:	91438 Bad Windsheim	
Bereich:	EG, Raum 1.24 / Altbau, WC Jungen	
Kernbohrung:	KB6

Tiefe (cm) ca.	Material	Bemerkung / Probe
0 – 0,8	Bodenbelag Fliese	
0,8 – 1,0	Fliesenkleber	M12
1,0 – 6,7	Mineralischer Estrich	
6,7 – 7,0	Bitumenabdichtung	M13
darunter	Beton	nicht durchteuft

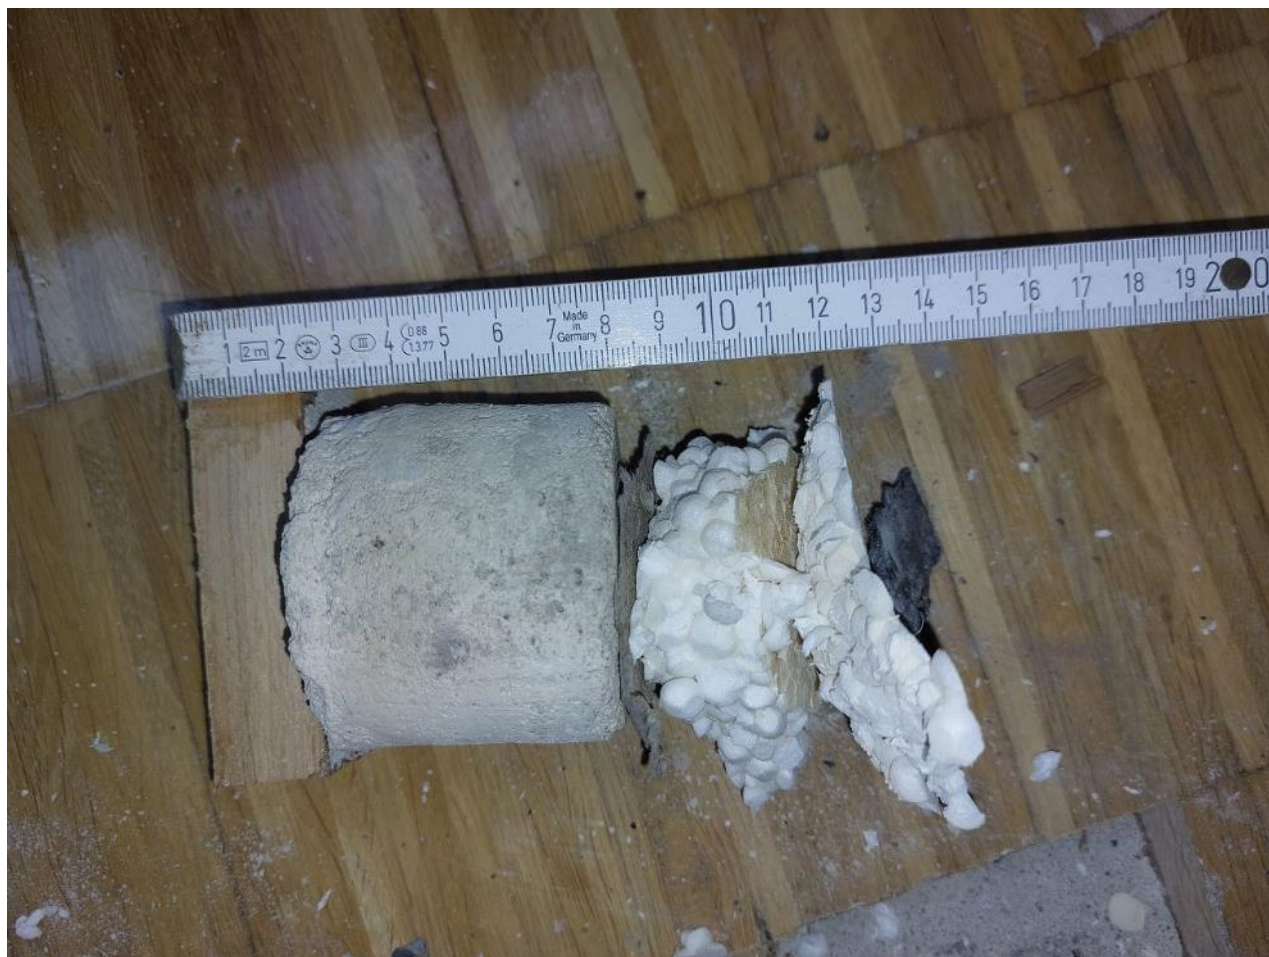
Projekt-Nr.:	2200157/1
Ort:	91438 Bad Windsheim
Bereich:	UG, Raum 0.00 / Altbau, „Förderung 2“
Kernbohrung:	KB7

Tiefe (cm) ca.	Material	Bemerkung / Probe
0 – 2,0	Parkett	
2,0 – 2,1	Parkettkleber, grau - hellbraun	M15
2,1 – 7,1	Mineralischer Estrich	
	Trennpapier schwarz	M16
7,1 – 12,1	EPS-Dämmung	M17
12,1 – 12,4	Bitumenabdichtung	M18
darunter	Beton	nicht durchteuft

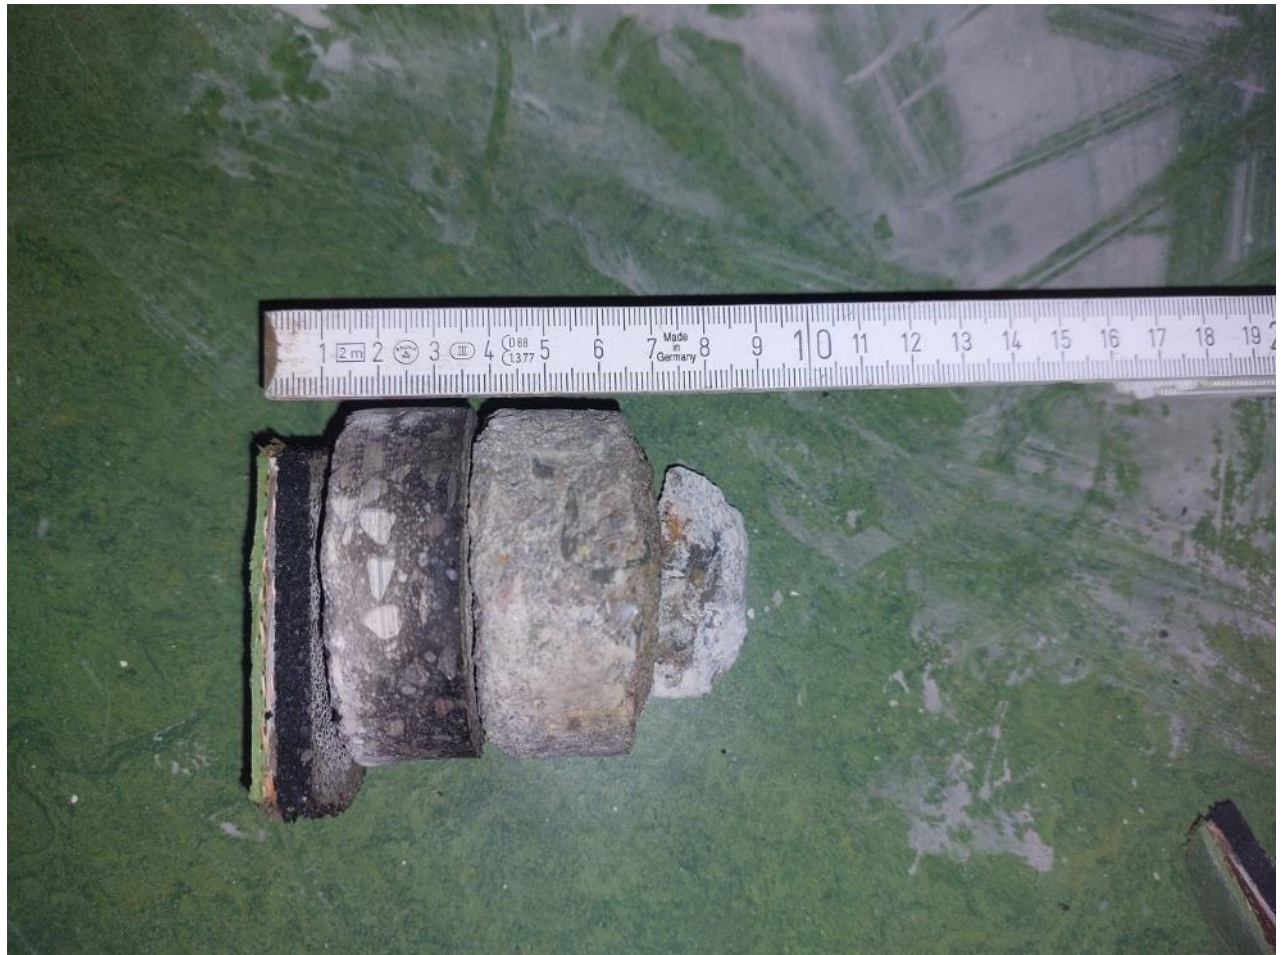
Projekt-Nr.:	2200157/1
Ort:	91438 Bad Windsheim
Bereich:	UG, Raum 0.14 / Altbau, Rhytmik
Kernbohrung:	KB8

Tiefe (cm) ca.	Material	Bemerkung / Probe
0 – 1,0	Bodenbelag Kautschuk mit schwarzem Gummirücken	M19
1,0 – 3,0	Gussasphaltestrich	M20
3,0 – 6,3	Mineralischer Estrich	
darunter	Beton	nicht durchteuft

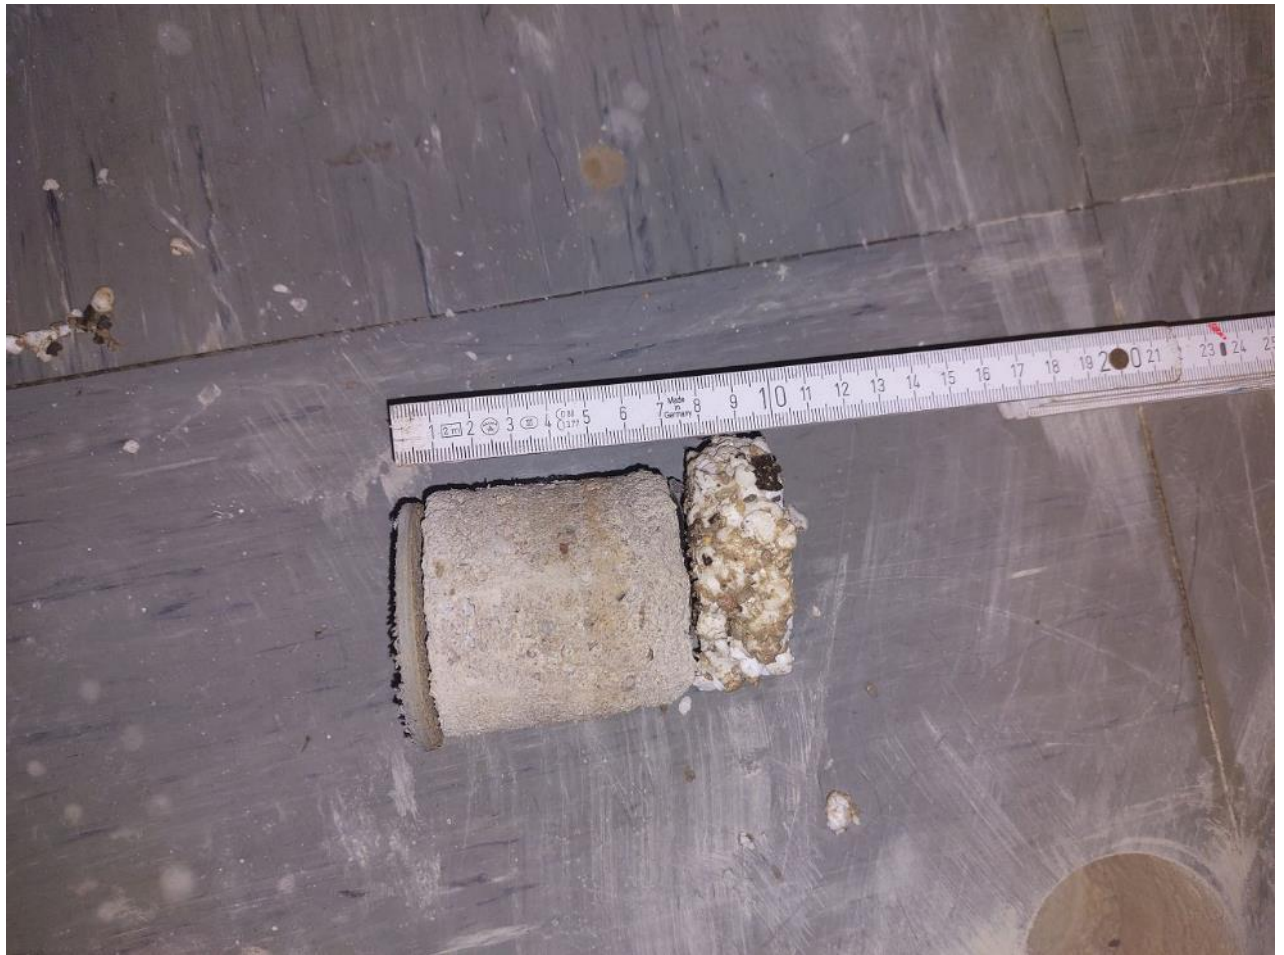
Projekt-Nr.:	2200157/1
Ort:	91438 Bad Windsheim
Bereich:	OG, Raum 2.013 / Altbau, Lehrermittel
Kernbohrung:	KB10

Tiefe (cm) ca.	Material	Bemerkung / Probe
0 – 0,2	Bodenbelag PVC-Fliesen	
0,2 – 0,3	Kleber	
0,3 – 6,5	Mineralischer Estrich	
	Trennpapier schwarz	
6,5 – 9,0	EPS-Dämmung	M24
darunter	Beton	nicht durchteuft

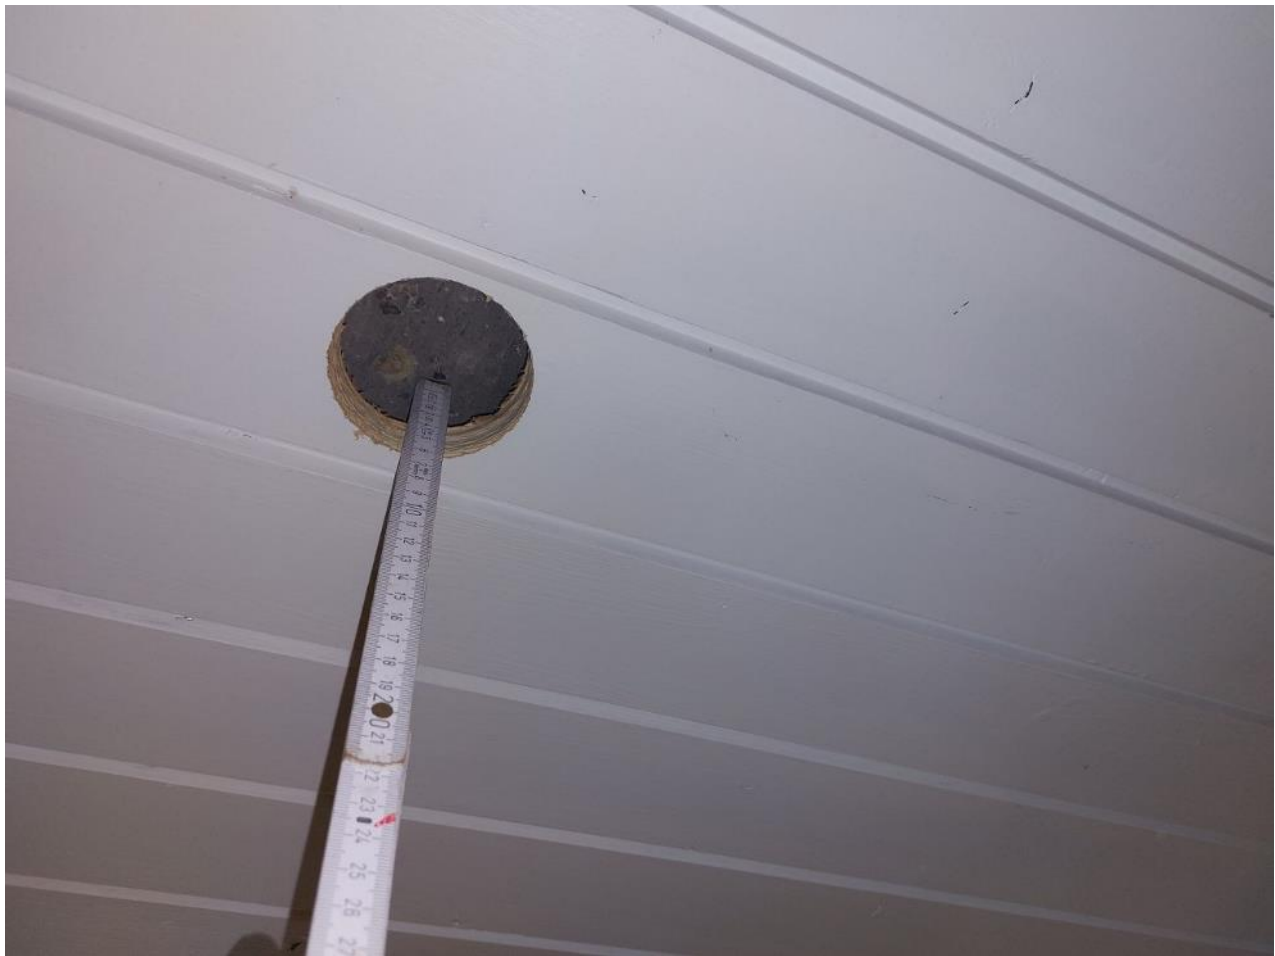
Projekt-Nr.:	2200157/1	
Ort:	91438 Bad Windsheim	
Bereich:	EG, Raum 1.07 / Altbau, Flur	
Kernbohrung:	DÖ1

Tiefe (cm) ca.	Material	Bemerkung / Probe
0 – 2,0	Holzbretterdecke, weiß gestrichen	M4
2,0 – 5,5	Hohlraum / Lattung	
darunter	Beton	nicht durchteuft

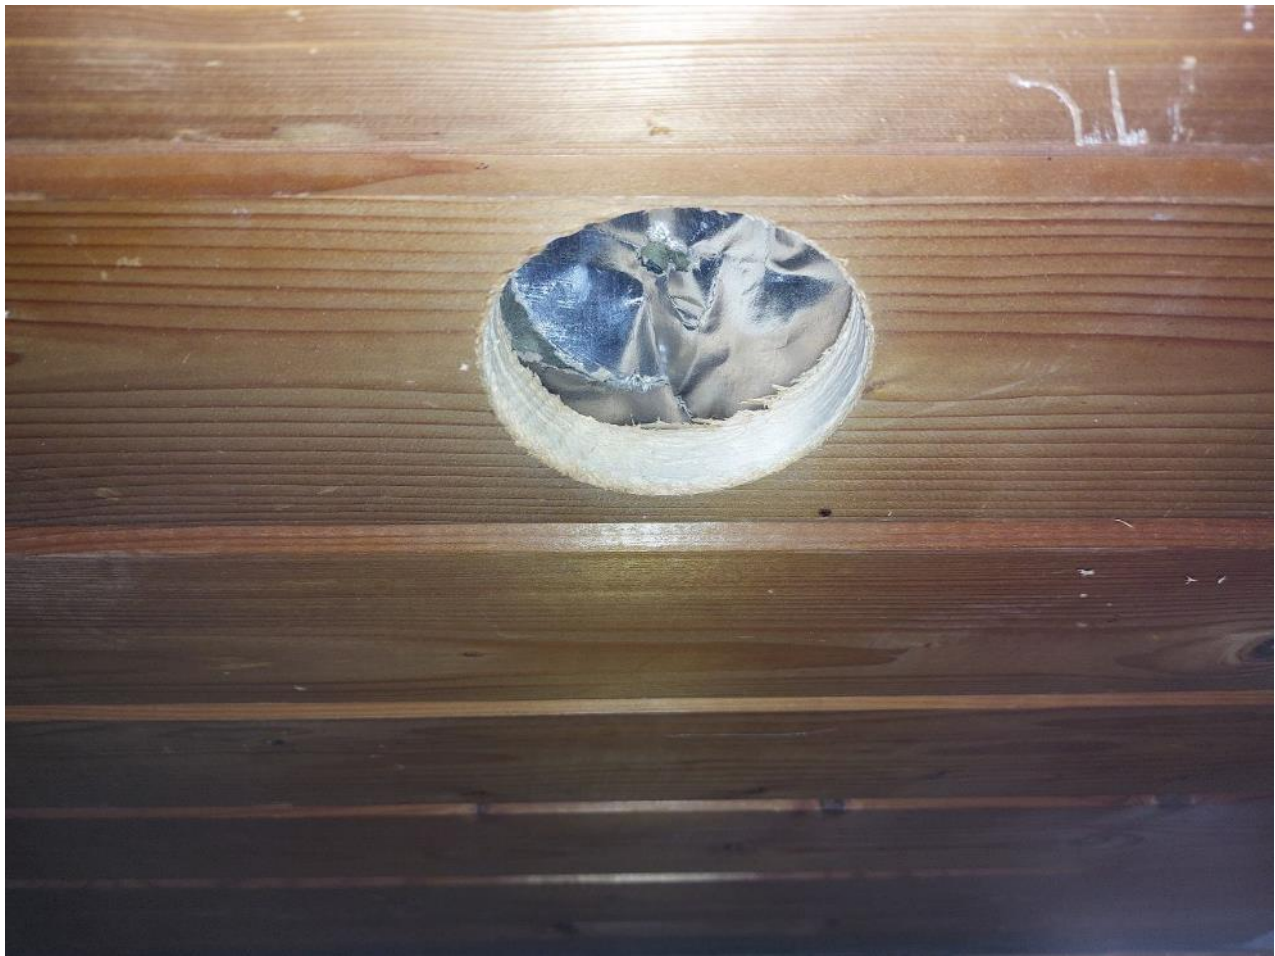
Projekt-Nr.:	2200157/1	
Ort:	91438 Bad Windsheim	
Bereich:	EG, Raum 1.01 / Altbau, Klassenzimmer	
Kernbohrung:	DÖ2

Tiefe (cm) ca.	Material	Bemerkung / Probe
0 – 2,0	Holzbretterdecke, braun	M5
	Mineralwolle-Dämmung, alukaschiert Hohlraum bis ca. 1.30 m

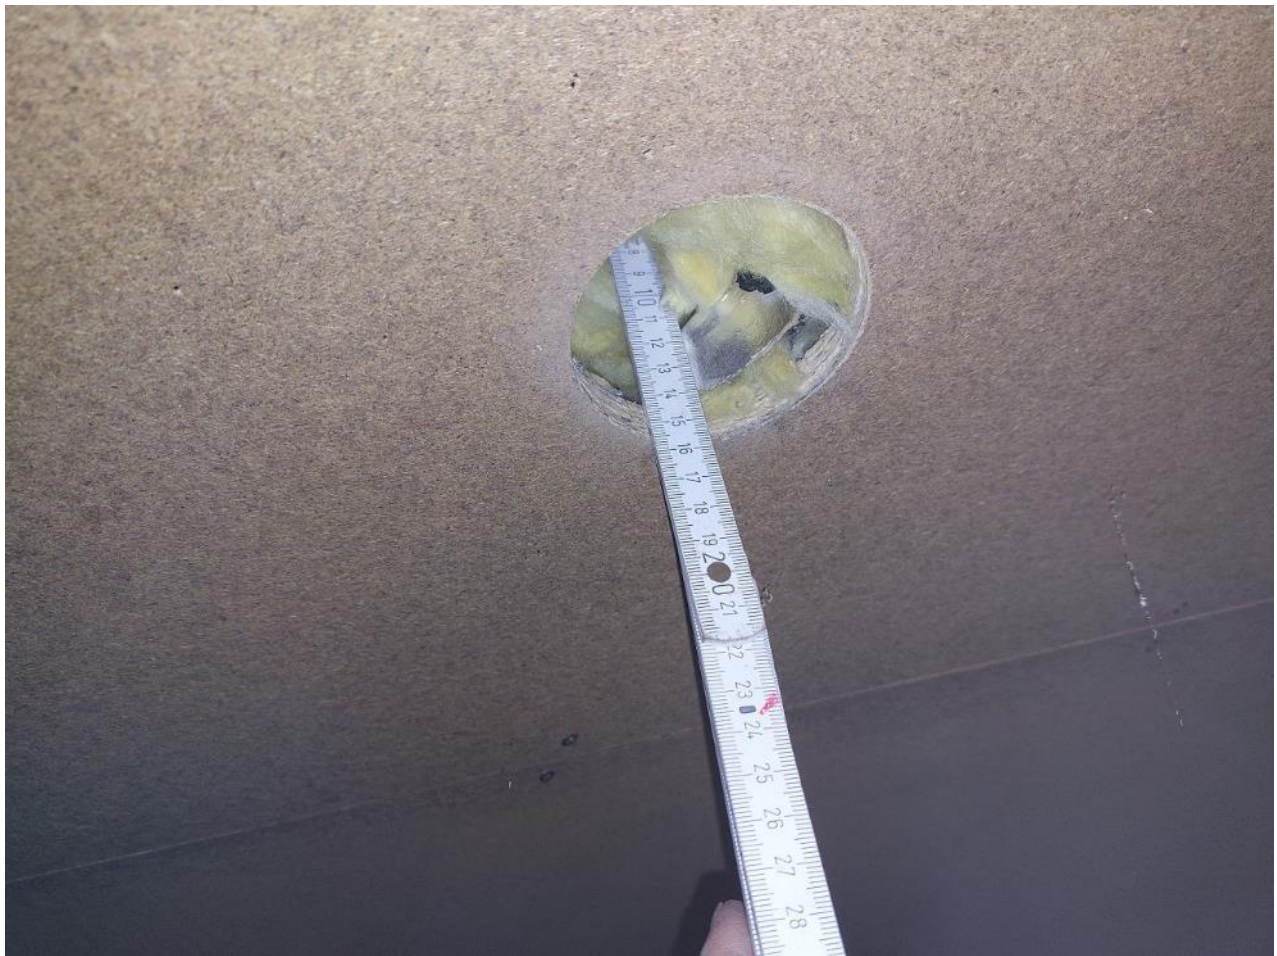
Projekt-Nr.:	2200157/1	
Ort:	91438 Bad Windsheim	
Bereich:	OG, Raum 2.013 / Altbau, Lehrermittel	
Kernbohrung:	DÖ4

Tiefe (cm) ca.	Material	Bemerkung / Probe
0 – 2,0	Pressspanplatte	
2,0 – 5,5	Mineralwolle-Dämmung, alukaschiert

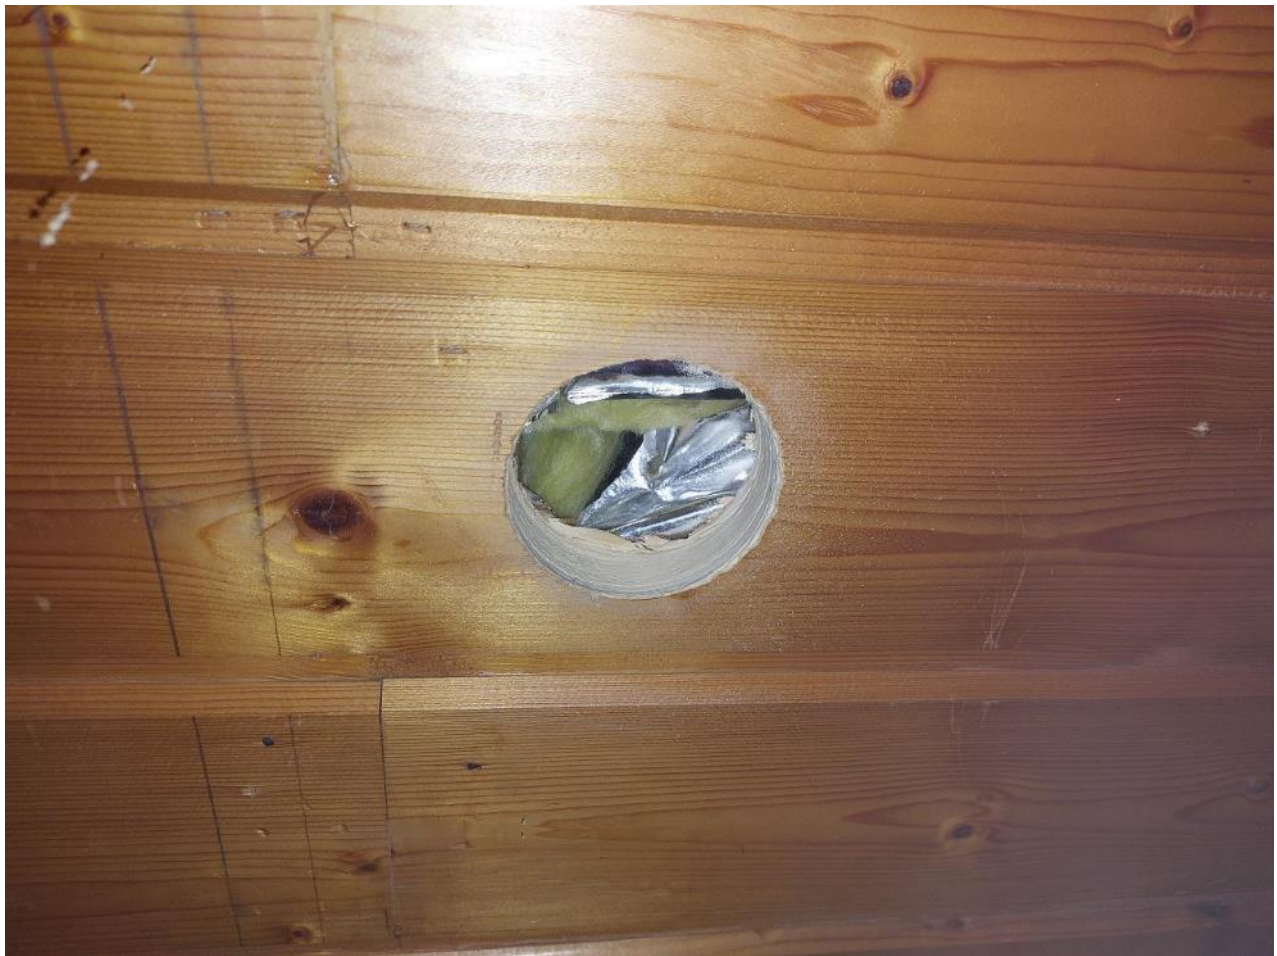
Projekt-Nr.:	2200157/1	
Ort:	91438 Bad Windsheim	
Bereich:	EG, Raum 1.23 / Altbau, Lehrerzimmer	
Kernbohrung:	DÖ5

Tiefe (cm) ca.	Material	Bemerkung / Probe
0 – 2,7	Holzbretterdecke, braun	M5
	Mineralwolle-Dämmung, alukaschiert

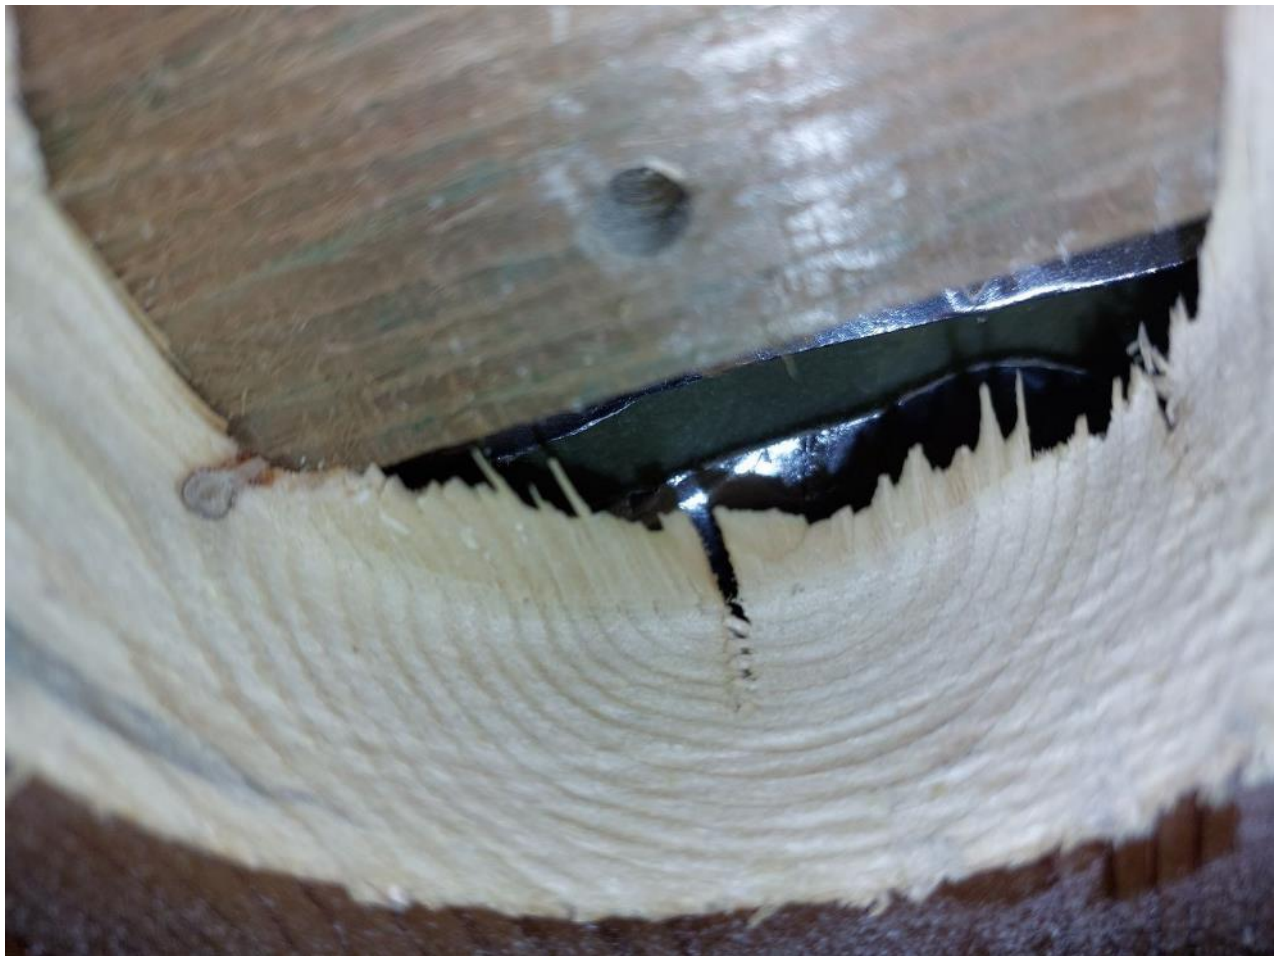
Projekt-Nr.:	2200157/1	
Ort:	91438 Bad Windsheim	
Bereich:	OG, Raum 2.03 / Neubau, Ruheraum 2	
Kernbohrung:	DÖ6

Tiefe (cm) ca.	Material	Bemerkung / Probe
0 – 2,7	Holzbretterdecke, braun	M31
	Mineralwolle-Dämmung, alukaschiert

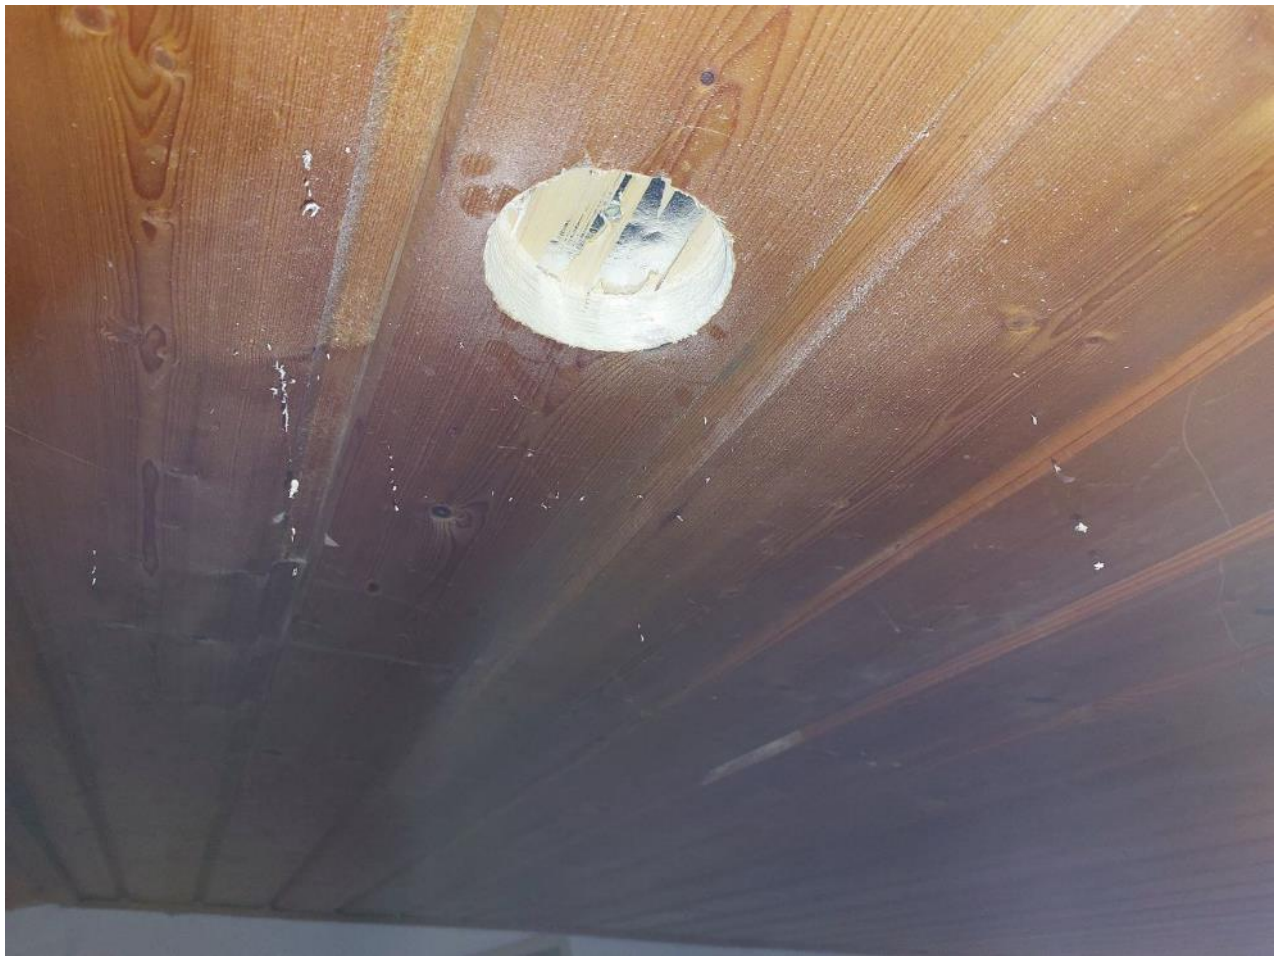
Projekt-Nr.:	2200157/1	
Ort:	91438 Bad Windsheim	
Bereich:	OG, Raum 2.07 / Neubau, Flur 1	
Kernbohrung:	DÖ8

Tiefe (cm) ca.	Material	Bemerkung / Probe
0 – 2,7	Holzbretterdecke, braun	M31
	Mineralwolle-Dämmung, alukaschiert
