**Straßengutachten**

## **P040 / 2023-6 - AQT 9007**

**Projekt: „Gutachterliche Stellungnahme zum baulichen und strukturellen Zustand der Verkehrsflächen in Bad Neuenahr-Ahrweiler nebst Bewertung möglicher Zusammenhänge mit dem Hochwasserereignis am 14. Juli 2021“**

**hier: AQT 9007: Mittelstraße (West), Beethovenstraße, Felix-Rüttenstraße, Unterstraße und Oststraße**

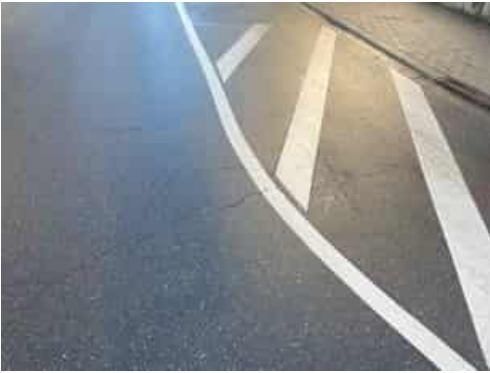
Nr.	Umfang Schaden			Bilddarstellung Schaden	Schadensbeschreibung	Schadensbewertung und -ursache	Empfehlung für weitere Untersuchungen
	Von	Bis	Fläche [m <sup>2</sup> ]				
1	0+005		~ 10

Risse in der Asphaltdeckschicht, Längs- und Querrisse (Netzerisse) im Kurvenbereich	<b>Flutschaden bzw. Flutfolgeschaden</b>  Überbeanspruchung der Asphaltdeckschicht im Rahmen der Aufräumarbeiten, verspröderender Einfluss des Hochwassers, Tragfähigkeitsdefizite in den ungebundenen Schichten infolge des Hochwassers	
2	0+007

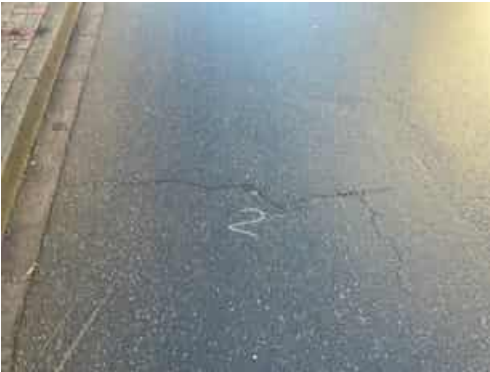
Risse in der Asphaltdeckschicht, insbesondere quer zur Fahrtrichtung mit Verzweigung	<b>Kein Flutschaden</b>

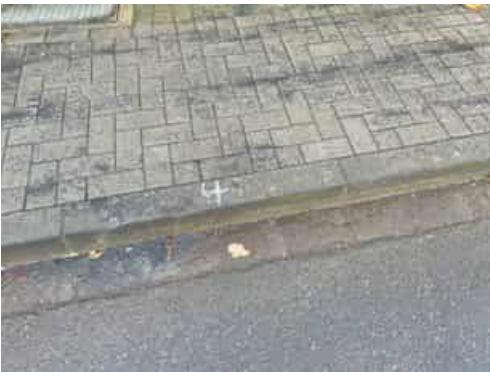
<p>Bordsteine (Hochbord) beschädigt, teilweise Abbrüche und Brüche</p>	<p><b>Flutschaden bzw. Flutfolgeschaden</b></p> <p>Beschädigungen und Abbrüche am Bordstein infolge mechanischer Beanspruchungen im Rahmen der Aufräumarbeiten mit schwerem Räum- und Baugerät</p>	
5	0+011	0+070		 	<p>Fahrbahnoberfläche (Asphaltdeckschicht) beschädigt, Kratzer und Ausbrüche, verteilt über gesamte Fahrbahnfläche und -breite</p>	<p><b>Flutschaden bzw. Flutfolgeschaden</b></p> <p>Beschädigungen / Kratzer in Fahrbahn infolge mechanischer Beanspruchungen im Rahmen der Aufräumarbeiten mit schwerem Räum- und Baugerät</p>

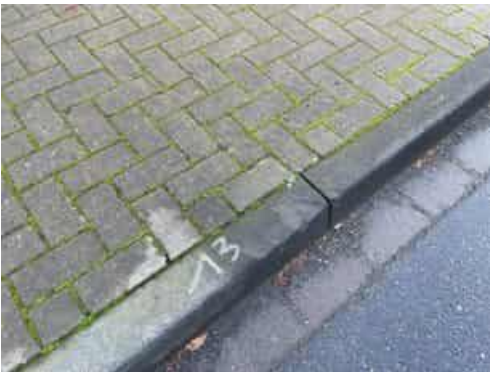
<p>Bordsteine (Hochbord) beschädigt, teilweise Abbrüche und Brüche</p>	<p><b>Flutschaden bzw. Flutfolgeschaden</b></p> <p>Beschädigungen und Abbrüche am Bordstein infolge mechanischer Beanspruchungen im Rahmen der Aufräumarbeiten mit schwerem Räum- und Baugerät</p>	
14	+0+83	0+092		 	<p>Risse in der Asphaltdeckschicht, Längs- und Querrisse (Netzerisse), insbesondere längs zur Fahrtrichtung, in Fahrbahnmitte</p>	<p><b>Flutschaden bzw. Flutfolgeschaden</b></p> <p>Überbeanspruchung der Asphaltdeckschicht im Rahmen der Aufräumarbeiten, verspröndernder Einfluss des Hochwassers, Tragfähigkeitsdefizite in den ungebundenen Schichten infolge des Hochwassers</p>	<p>TV- bzw. Kamerabefahrung des Kanals sowie DPL-Rammsondierungen zur Ansprache der Lagerungsdichte sowie Rammkernsondierungen (RKS) zur Entnahme von Bodenmaterial</p>

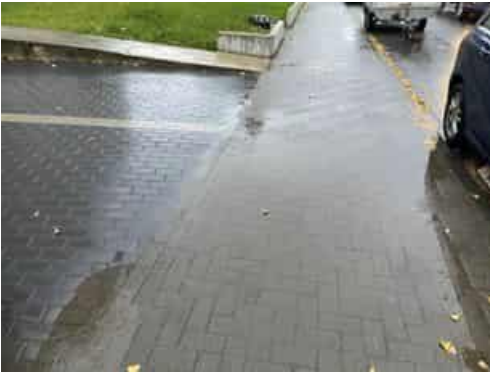
18	0+114	0+0015	~ 1

<p>Pflastersteine verdrückt, Fugen offen, Wasseransammlung auf Fläche, augenscheinlich keine Wasserdurchlässigkeit der Fuge und Bettung</p>	<p><b>Flutschaden bzw. Flutfolgeschaden</b></p> <p>Ausspülen der Fugenfüllung durch das Hochwasser bzw. die Wasserströmung sowie Überbeanspruchung der Pflasterfläche bzw. einzelner Pflastersteine infolge vergrößerter Belastung bei den Aufräumarbeiten (Radlader, etc.),</p>	<p>Untersuchung der Pflasterbettung und des ungebundenen Oberbaus, Wasserdurchlässigkeit Pflasterfuge, Probenahme Schotter und Boden zur Untersuchung der Korngrößenverteilung und Frostsicherheit</p>
19

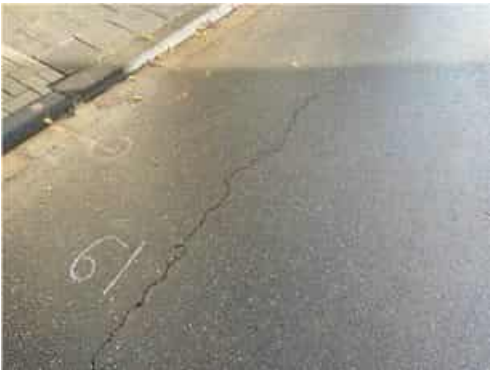
<p>Risse in der Asphaltdeckschicht, insbesondere längs zur Fahrtrichtung, in äußerer Fahrspur</p>	<p><b>Flutschaden bzw. Flutfolgeschaden</b></p> <p>Überbeanspruchung der Asphaltdeckschicht im Rahmen der Aufräumarbeiten, verspröndernder Einfluss des Hochwassers, Tragfähigkeitsdefizite in den ungebundenen Schichten infolge des Hochwassers</p>

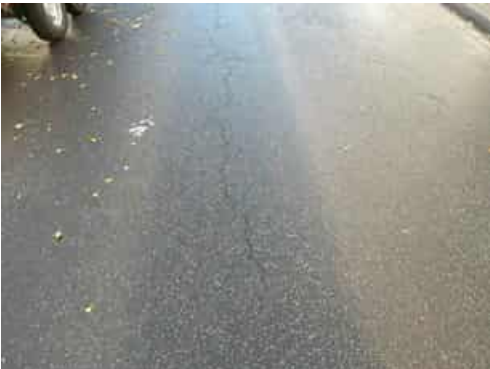
20	+119	0+130

<p>Risse in der Asphaltdeckschicht, Längs- und Querrisse (Netzrisse), insbesondere längs zur Fahrtrichtung, in Fahrbahnmitte</p>	<p><b>Flutschaden bzw. Flutfolgeschaden</b></p> <p>Überbeanspruchung der Asphaltdeckschicht im Rahmen der Aufräumarbeiten, verspröndernder Einfluss des Hochwassers</p>

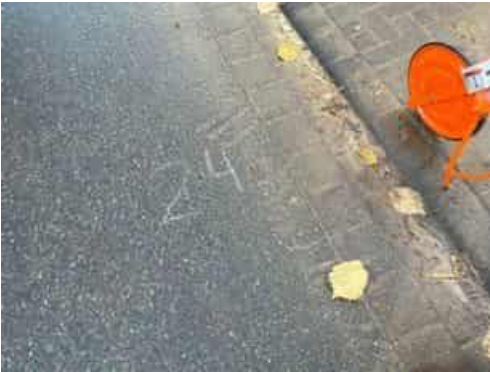
24	0+167	0+168	~ 0,5

<p>Fahrbahnoberfläche (Asphaltdeckschicht) beschädigt, Kratzer im Bereich des Fahrbahnrandes</p>	<p><b>Flutschaden bzw. Flutfolgeschaden</b></p> <p>Beschädigungen / Kratzer in Fahrbahn infolge mechanischer Beanspruchungen im Rahmen der Aufräumarbeiten mit schwerem Räum- und Baugerät</p>	
25	0+188	0+190	~ 0,5

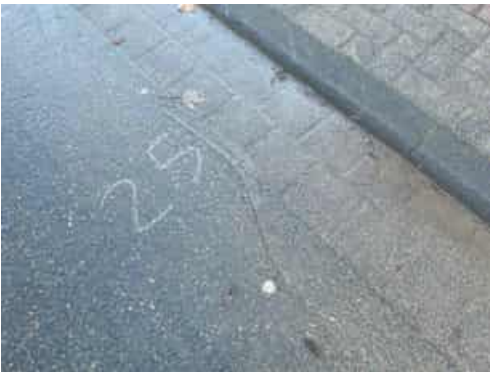
<p>Fahrbahnoberfläche (Asphaltdeckschicht) beschädigt, Kratzer im Bereich des Fahrbahnrandes</p>	<p><b>Flutschaden bzw. Flutfolgeschaden</b></p> <p>Beschädigungen infolge mechanischer Beanspruchungen im Rahmen der Aufräumarbeiten</p>	
26	0+190	0+193	~ 9-10

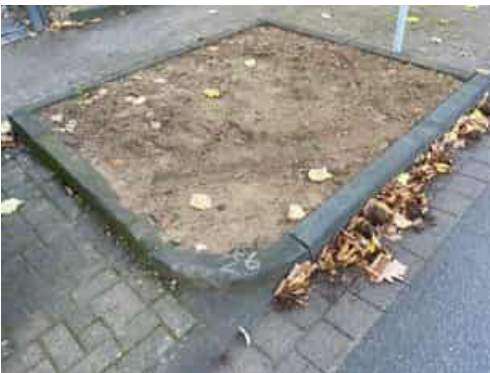
<p>Beet inkl. Randeinfassung beschädigt, Randeinfassung teilweise beschädigt sowie in Lage verschoben und gekippt, Bodenmaterial im Beet verunreinigt</p>	<p><b>Flutschaden bzw. Flutfolgeschaden</b></p> <p>Verunreinigung des Bodenmaterials durch Hochwasser sowie Beschädigung der Randeinfassung infolge von Aufräumarbeiten mit schwerem Räum- und Baugerät</p>	<p>Bodenuntersuchung nach Bundesbodenschutzverordnung – Wirkungspfad Boden – Mensch + Grundwasser</p>

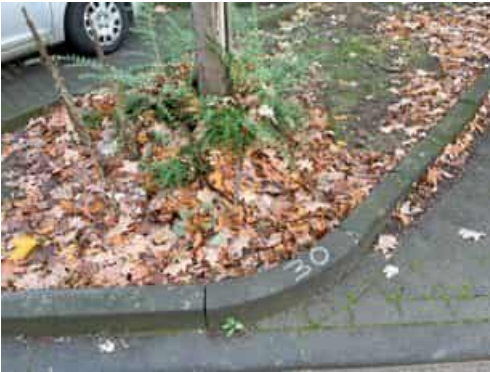
30	0+237	0+239	~ 7-8

<p>Beet inkl. Randeinfassung beschädigt, Randeinfassung teilweise beschädigt sowie in Lage verschoben und gekippt, Bodenmaterial im Beet verunreinigt</p>	<p><b>Flutschaden bzw. Flutfolgeschaden</b></p> <p>Beschädigungen und Abbrüche am Bordstein infolge mechanischer Beanspruchungen im Rahmen der Aufräumarbeiten mit schwerem Räum- und Baugerät</p>	<p>Bodenuntersuchung nach Bundesbodenschutzverordnung – Wirkungspfad Boden – Mensch + Grundwasser</p>
31	0+252	0+254	~ 7-8

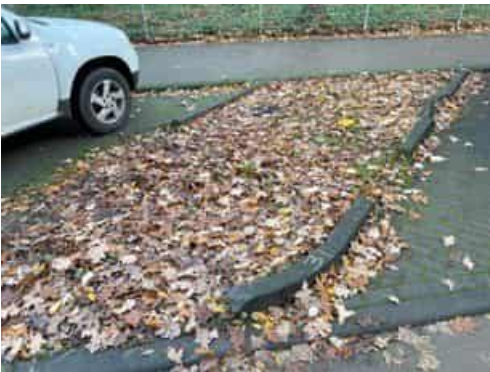
<p>Beet inkl. Randeinfassung beschädigt, Randeinfassung teilweise beschädigt sowie in Lage verschoben und gekippt, Bodenmaterial im Beet verunreinigt</p>	<p><b>Flutschaden bzw. Flutfolgeschaden</b></p> <p>Beschädigungen und Abbrüche am Bordstein infolge mechanischer Beanspruchungen im Rahmen der Aufräumarbeiten mit schwerem Räum- und Baugerät</p>	<p>Bodenuntersuchung nach Bundesbodenschutzverordnung – Wirkungspfad Boden – Mensch + Grundwasser</p>

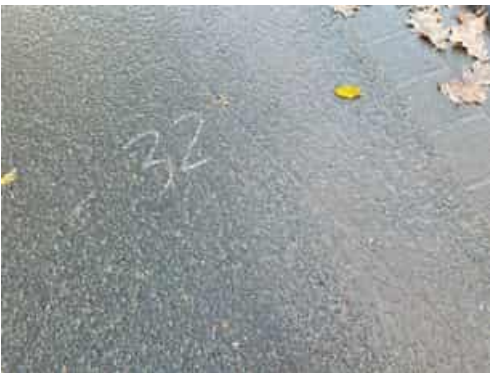
32	0+250	0+253

<p>Fahrbahnoberfläche (Asphaltdeckschicht) beschädigt, Kratzer im Bereich des Fahrbahnrandes</p>	<p><b>Flutschaden bzw. Flutfolgeschaden</b></p> <p>Beschädigungen infolge mechanischer Beanspruchungen im Rahmen der Aufräumarbeiten</p>

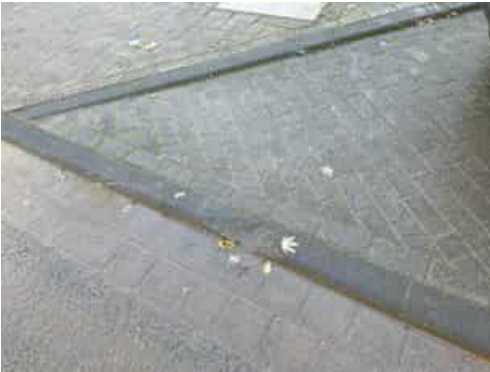
33	0+259	0+264

<p>Bordsteine (Tiefbord) beschädigt, teilweise Abbrüche und Brüche des Bordsteins</p>	<p><b>Flutschaden bzw. Flutfolgeschaden</b></p> <p>Beschädigungen und Abbrüche am Bordstein infolge mechanischer Beanspruchungen im Rahmen der Aufräumarbeiten mit schwerem Räum- und Baugerät</p>	
34	0+263	0+265

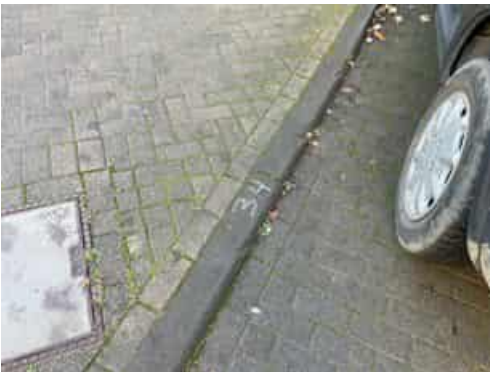
<p>Bordsteine (Tiefbord) beschädigt, teilweise Abbrüche und Brüche des Bordsteins</p>	<p><b>Flutschaden bzw. Flutfolgeschaden</b></p> <p>Beschädigungen und Abbrüche am Bordstein infolge mechanischer Beanspruchungen im Rahmen der Aufräumarbeiten mit schwerem Räum- und Baugerät</p>	
35	0+263	0+266

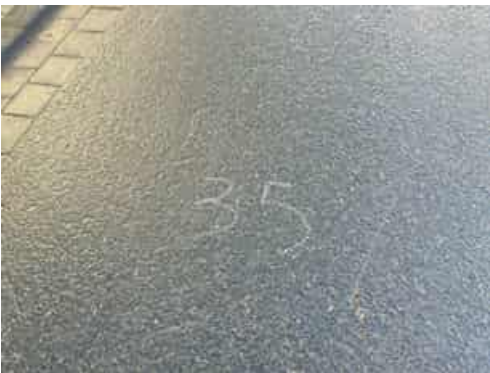
<p>Fahrbahnoberfläche (Asphaltdeckschicht) beschädigt, Kratzer im Bereich des Fahrbahnrandes</p>	<p><b>Flutschaden bzw. Flutfolgeschaden</b></p> <p>Beschädigungen infolge mechanischer Beanspruchungen im Rahmen der Aufräumarbeiten</p>

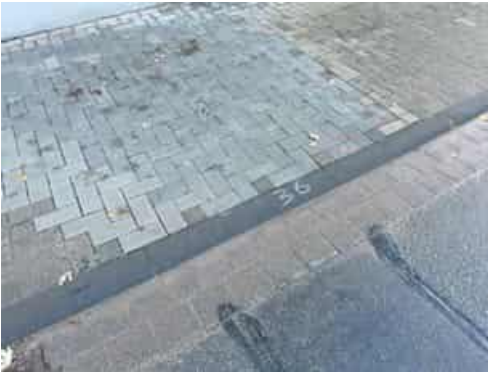
36	0+274	0+276	~ 4-6

<p>Pflastersteine leicht verdrückt und Fuge offen</p>	<p><b>Flutschaden bzw. Flutfolgeschaden</b></p> <p>Überbeanspruchung der Pflasterfläche bzw. einzelner Pflastersteine infolge vergrößerter Belastung bei den Aufräumarbeiten (Radlader, etc.)</p>	<p>Untersuchung der Pflasterbettung und des ungebundenen Oberbaus, Probenahme Schotter und Boden zur Untersuchung der Korngrößenverteilung und Frostsicherheit</p>
37	0+276	0+278	~ 8-9

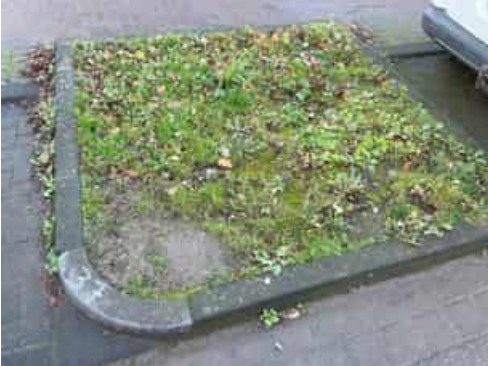
<p>Beet inkl. Randeinfassung beschädigt, Randeinfassung teilweise beschädigt sowie in Lage verschoben und gekippt, Bodenmaterial im Beet verunreinigt</p>	<p><b>Flutschaden bzw. Flutfolgeschaden</b></p> <p>Verunreinigung des Bodenmaterials durch Hochwasser sowie Beschädigung Randeinfassung infolge von Aufräumarbeiten</p>	<p>Bodenuntersuchung nach Bundesbodenschutzverordnung – Wirkungspfad Boden – Mensch + Grundwasser</p>
38	0+280	0+282

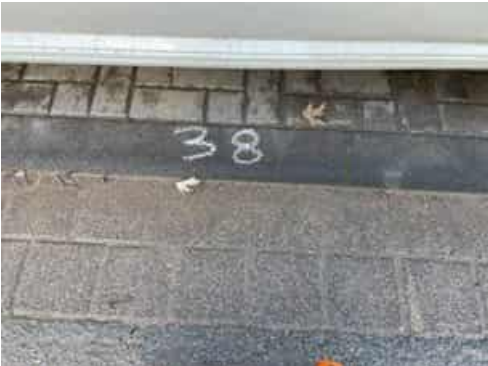
<p>Bordsteine (Tiefbord) beschädigt, teilweise Abbrüche und Brüche des Bordsteins</p>	<p><b>Flutschaden bzw. Flutfolgeschaden</b></p> <p>Beschädigungen und Abbrüche am Bordstein infolge mechanischer Beanspruchungen im Rahmen der Aufräumarbeiten mit schwerem Räum- und Baugerät</p>

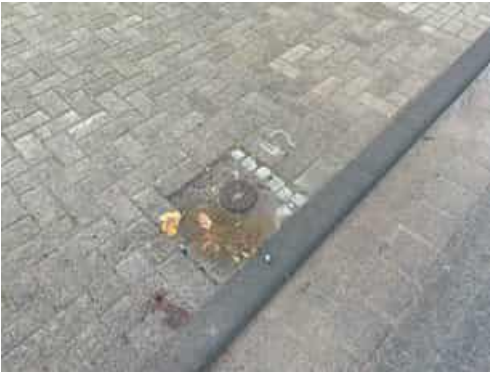
42	0+309

Umrandung / Einfassung Kappe verdrückt bzw. abgesakt	<b>Kein Flutschaden</b>	
43	0+310	0+311

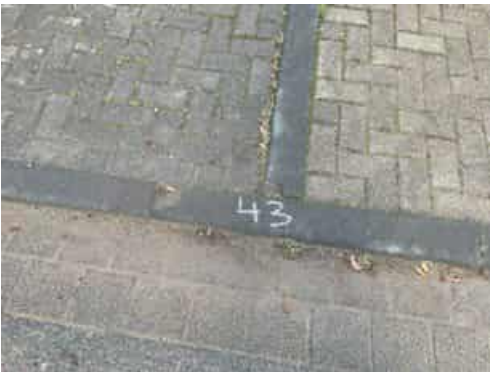
Bordsteine (Tiefbord) beschädigt, teilweise Abbrüche und Brüche des Bordsteins	<b>Flutschaden bzw. Flutfolgeschaden</b>  Beschädigungen und Abbrüche am Bordstein infolge mechanischer Beanspruchungen im Rahmen der Aufräumarbeiten mit schwerem Räum- und Baugerät	
44	0+313	0+315

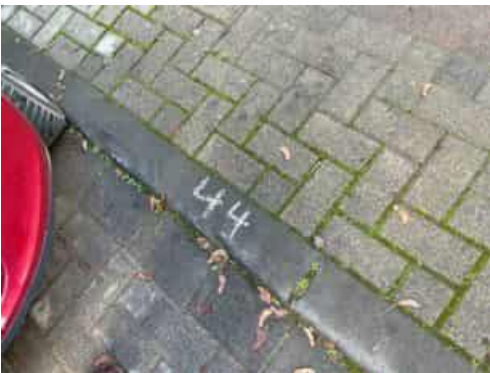
Bordsteine (Tiefbord) beschädigt, teilweise Abbrüche und Brüche des Bordsteins	<b>Flutschaden bzw. Flutfolgeschaden</b>  Beschädigungen und Abbrüche am Bordstein infolge mechanischer Beanspruchungen im Rahmen der Aufräumarbeiten mit schwerem Räum- und Baugerät

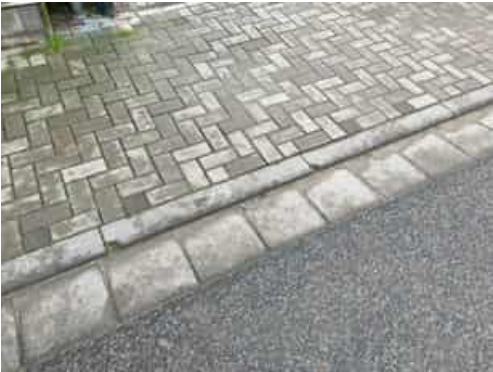
54	0+382	0+384

<p>Bordsteine (Tiefbord) beschädigt, teilweise Abbrüche und Brüche des Bordsteins</p>	<p><b>Flutschaden bzw. Flutfolgeschaden</b></p> <p>Beschädigungen und Abbrüche am Bordstein infolge mechanischer Beanspruchungen im Rahmen der Aufräumarbeiten mit schwerem Räum- und Baugerät</p>	
55	0+378	0+380

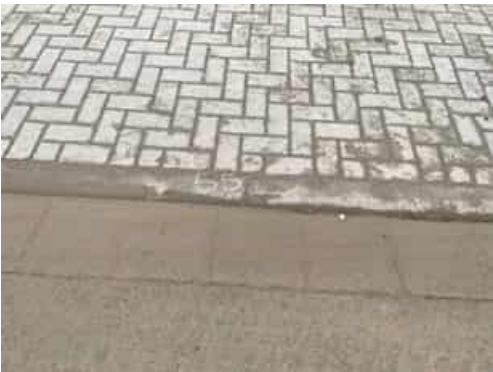
<p>Bordsteine (Tiefbord) beschädigt, teilweise Abbrüche und Brüche des Bordsteins</p>	<p><b>Flutschaden bzw. Flutfolgeschaden</b></p> <p>Beschädigungen und Abbrüche am Bordstein infolge mechanischer Beanspruchungen im Rahmen der Aufräumarbeiten mit schwerem Räum- und Baugerät</p>	
56	0+383	0+385

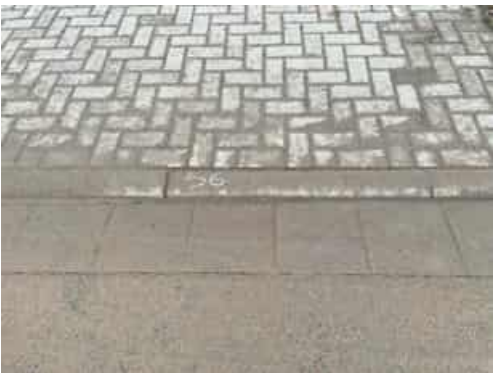
<p>Bordsteine (Tiefbord) beschädigt, teilweise Abbrüche und Brüche des Bordsteins</p>	<p><b>Flutschaden bzw. Flutfolgeschaden</b></p> <p>Beschädigungen und Abbrüche am Bordstein infolge mechanischer Beanspruchungen im Rahmen der Aufräumarbeiten mit schwerem Räum- und Baugerät</p>

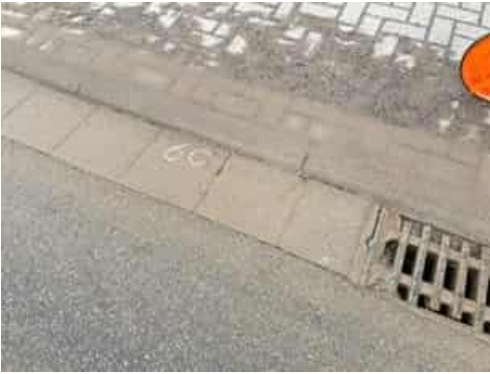
60	0+403	0+405

<p>Rinnensteine verdrückt, Lage teilweise verschoben / hochgedrückt, Rinnensteine teilweise gebrochen</p>	<p><b>Flutschaden bzw. Flutfolgeschaden</b></p> <p>Beschädigungen infolge mechanischer Beanspruchungen im Rahmen der Aufräumarbeiten mit schwerem Gerät, Auswaschen der Fuge durch das Hochwasser bzw. die Wasserströmung bei der Flut</p>	
61	0+415	0+416

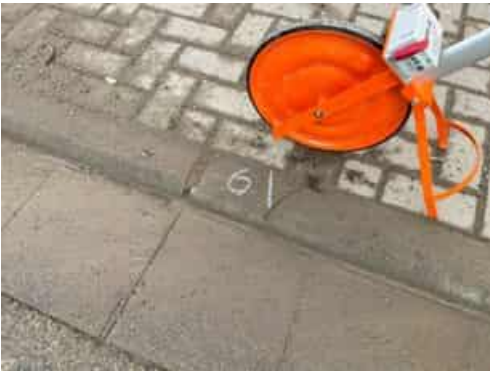
<p>Bordsteine (Tiefbord) beschädigt, teilweise Abbrüche und Brüche des Bordsteins</p>	<p><b>Unmittelbarer Zusammenhang mit der Flutkatastrophe 2021 wahrscheinlich</b></p> <p>Beschädigung im Rahmen der Aufräumarbeiten wahrscheinlich</p>	
62	0+427	0+428

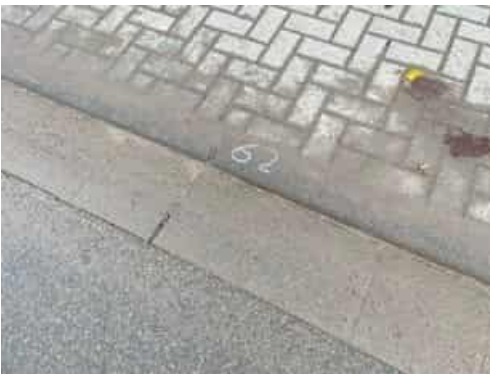
63	0+438	0+439

<p>Bordsteine (Tiefbord) beschädigt, teilweise Abbrüche und Brüche des Bordsteins</p>	<p><b>Flutschaden bzw. Flutfolgeschaden</b></p> <p>Beschädigungen und Abbrüche am Bordstein infolge mechanischer Beanspruchungen im Rahmen der Aufräumarbeiten mit schwerem Räum- und Baugerät</p>

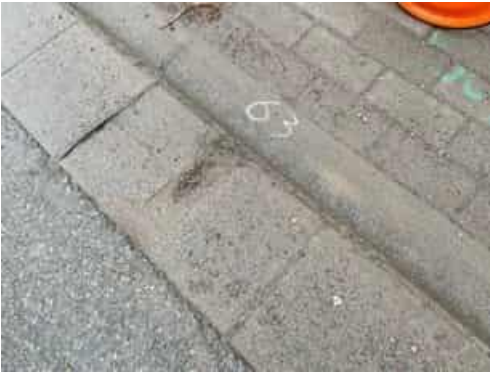
<p>Rinnensteine verdrückt, Lage teilweise verschoben / hochgedrückt, Rinnensteine teilweise gebrochen bzw. ausgebrochen</p>	<p><b>Flutschaden bzw. Flutfolgeschaden</b></p> <p>Beschädigungen infolge mechanischer Beanspruchungen im Rahmen der Aufräumarbeiten mit schwerem Gerät, Auswaschen der Fuge durch das Hochwasser bzw. die Wasserströmung bei der Flut</p>	
64	0+468	0+470

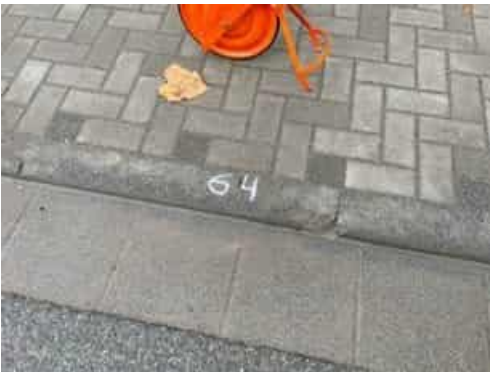
<p>Bordsteine (Tiefbord) beschädigt, teilweise Abbrüche und Brüche des Bordsteins</p>	<p><b>Flutschaden bzw. Flutfolgeschaden</b></p> <p>Beschädigungen und Abbrüche am Bordstein infolge mechanischer Beanspruchungen im Rahmen der Aufräumarbeiten mit schwerem Räum- und Baugerät</p>	
65	0+465

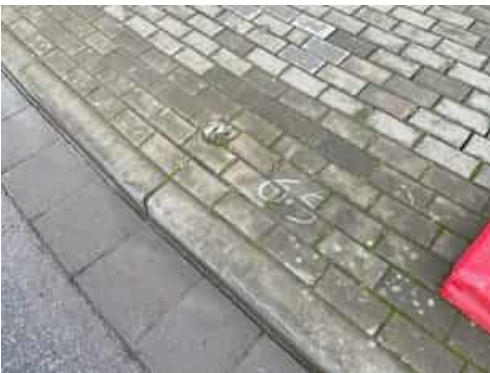
<p>Schilderstange abgebrochen, Reststücke in Pflasterfläche</p>	<p><b>Flutschaden bzw. Flutfolgeschaden</b></p> <p>Beschädigung infolge mechanischer Einwirkung im Rahmen der Aufräumarbeiten mit schwerem Räum- und Baugerät oder Beschädigung des Schilds durch das Hochwasser</p>

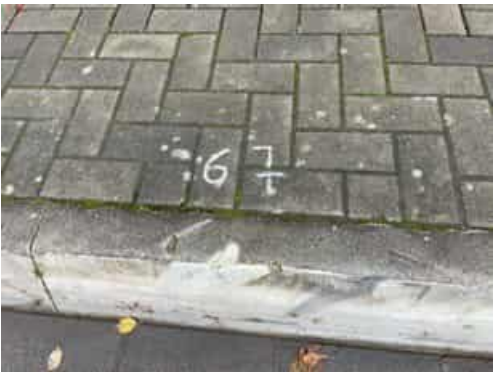
<p>Bus-Bordstein teilweise beschädigt, kleine Abbrüche</p>	<p><b>Kein Flutschaden</b></p>	
68	0+512	0+513		 	<p>Rinnensteine verdrückt, Lage teilweise verschoben / hochgedrückt, Rinnensteine teilweise gebrochen</p>	<p><b>Flutschaden bzw. Flutfolgeschaden</b></p> <p>Beschädigungen infolge mechanischer Beanspruchungen im Rahmen der Aufräumarbeiten mit schwerem Gerät</p>

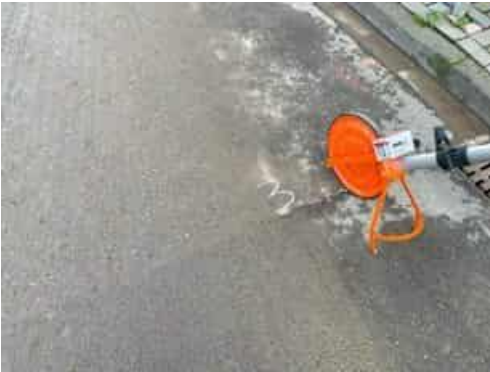
<p>Fuge in der Deckschicht geöffnet / beschädigt, Fugenmaterial stark versprödet und aufgerissen im Übergang der Asphaltteilflächen bzw. im Übergang zur Aufgrabungsfläche / Flickstelle</p>	<p><b>Kein Flutschaden</b></p>	
4	0+011	0+013

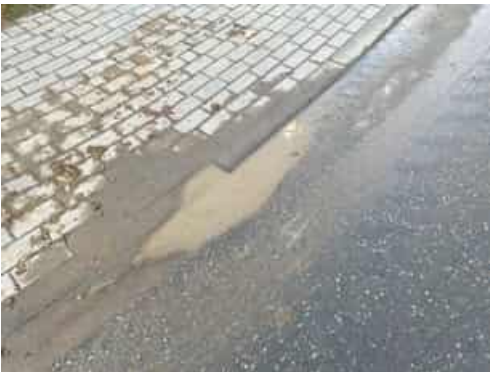
<p>Pflasterfläche nebst Bordstein sowie angrenzende Rinne sowie Asphalt abgesackt, Wasserabfluss nicht mehr gewährleistet</p>	<p><b>Flutschaden bzw. Flutfolgeschaden</b></p> <p>Beschädigungen infolge mechanischer Beanspruchungen im Rahmen der Aufräumarbeiten, wasserbedingte Tragfähigkeitsdefizite im Untergrund / Unterbau sowie in den ungebundenen Tragschichten („Aufweichen“)</p>	<p>TV- bzw. Kamerabefahrung des Kanals sowie DPL-Rammsondierungen zur Ansprache der Lagerungsdichte sowie Rammkernsondierungen (RKS) zur Entnahme von Bodenmaterial</p>
5	0+011

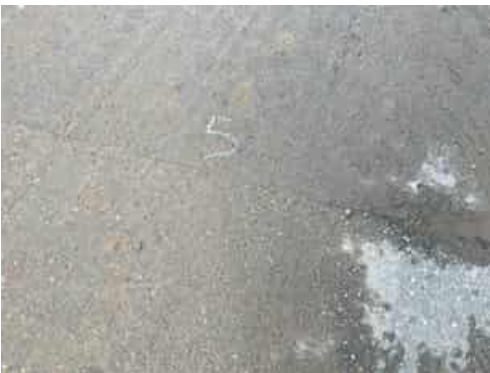
6	0+011	0+013

<p>Fuge in der Deckschicht geöffnet / beschädigt, Fugenmaterial stark versprödet und aufgerissen im Übergang der Asphaltteilflächen bzw. im Übergang zur Aufgrabungsfläche / Flickstelle</p>	<p><b>Kein Flutschaden</b></p>

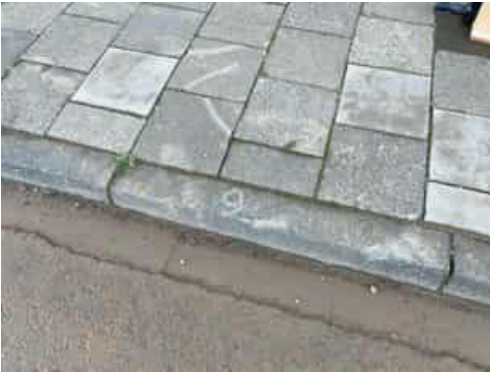
<p>Bordsteine (Hochbord) beschädigt, teilweise Abbrüche und Brüche</p>	<p><b>Flutschaden bzw. Flutfolgeschaden</b></p> <p>Beschädigungen und Abbrüche am Bordstein infolge mechanischer Beanspruchungen im Rahmen der Aufräumarbeiten mit schwerem Räum- und Baugerät</p>	
10	0+023	0+035	~ 40-50

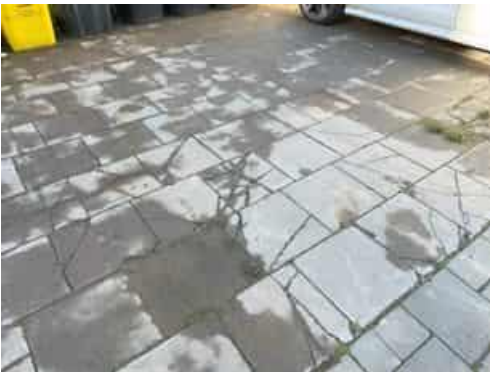
11	0+032	0+035

<p>Pflasterfläche beschädigt, Pflastersteine verdrückt bzw. hochgedrückt</p>	<p><b>Flutschaden bzw. Flutfolgeschaden</b></p> <p>Beschädigungen der Pflasterplatten infolge mechanischer Beanspruchungen im Rahmen der Aufräumarbeiten mit schwerem Räum- und Baugerät, Tragfähigkeitsdefizite in den ungebundenen Schichten infolge des Hochwassers</p>	<p>Untersuchung der Pflasterbettung und des ungebundenen Oberbaus, Wasserdurchlässigkeit Pflasterfuge, Tragfähigkeitsprüfungen an den ungebundenen Schichten, DPL-Rammsondierungen zur Ansprache der Lagerungsdichte sowie Rammkernsondierungen (RKS) zur Entnahme von Bodenmaterial</p>

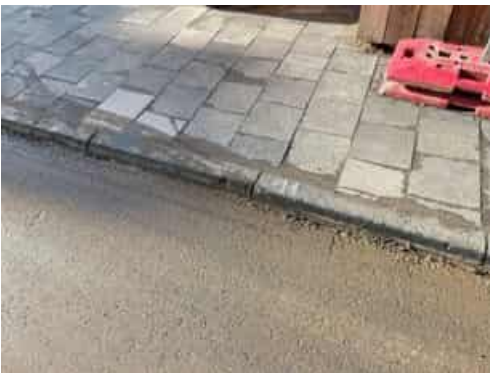
12	0+035	0+037

<p>Bordsteine (Hochbord) beschädigt, teilweise Abbrüche und Brüche</p>	<p><b>Flutschaden bzw. Flutfolgeschaden</b></p> <p>Beschädigungen und Abbrüche am Bordstein infolge mechanischer Beanspruchungen im Rahmen der Aufräumarbeiten mit schwerem Räum- und Baugerät</p>

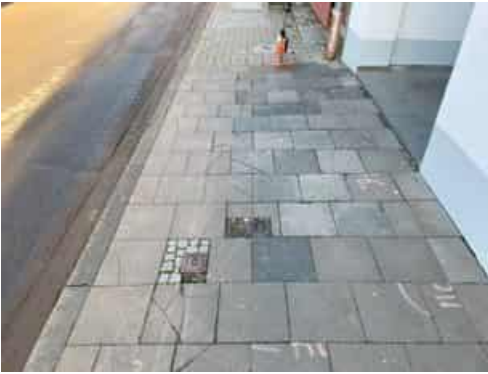
<p>Pflasterfläche beschädigt, Pflastersteine verdrückt bzw. hochgedrückt</p>	<p><b>Flutschaden bzw. Flutfolgeschaden</b></p> <p>Beschädigungen der Pflasterplatten infolge mechanischer Beanspruchungen im Rahmen der Aufräumarbeiten mit schwerem Räum- und Baugerät, Tragfähigkeitsdefizite in den ungebundenen Schichten infolge des Hochwassers</p>	<p>Untersuchung der Pflasterbettung und des ungebundenen Oberbaus, Korngrößenverteilung und Frostsicherheit, Wasserdurchlässigkeit Pflasterfuge, Tragfähigkeitsprüfungen an den ungebundenen Schichten, DPL-Rammsondierungen zur Ansprache der Lagerungsdichte sowie Rammkernsondierungen (RKS) zur Entnahme von Bodenmaterial</p>
16	0+049	0+051

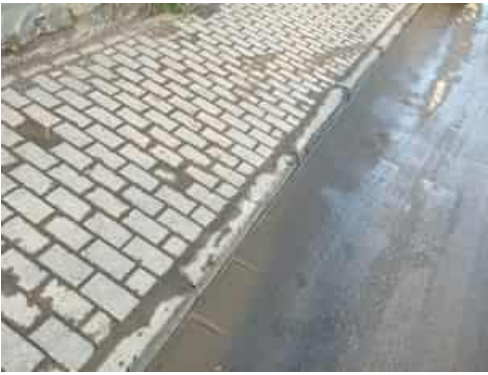
17	0+056	0+058

<p>Bordsteine (Hochbord) beschädigt, teilweise Abbrüche und Brüche</p>	<p><b>Flutschaden bzw. Flutfolgeschaden</b></p> <p>Beschädigungen und Abbrüche am Bordstein infolge mechanischer Beanspruchungen im Rahmen der Aufräumarbeiten mit schwerem Räum- und Baugerät</p>

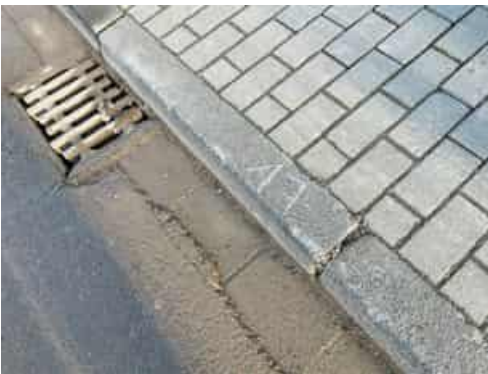
18	0+059

<p>Bordsteine (Hochbord) beschädigt, teilweise Abbrüche und Brüche</p>	<p><b>Flutschaden bzw. Flutfolgeschaden</b></p> <p>Beschädigungen und Abbrüche am Bordstein infolge mechanischer Beanspruchungen im Rahmen der Aufräumarbeiten mit schwerem Räum- und Baugerät</p>

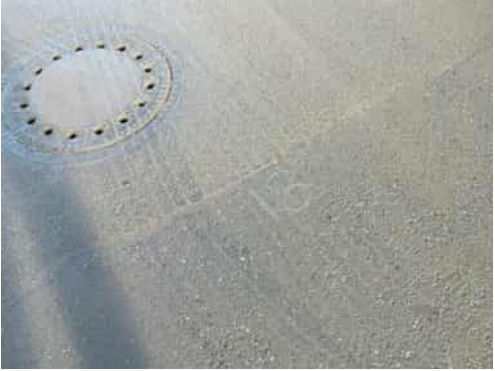
<p>Fuge in der Deckschicht geöffnet / beschädigt, Fugenmaterial stark versprödet und aufgerissen im Übergang der Asphaltteilflächen</p>	<p><b>Kein Flutschaden</b></p>	
19	0+063	0+065

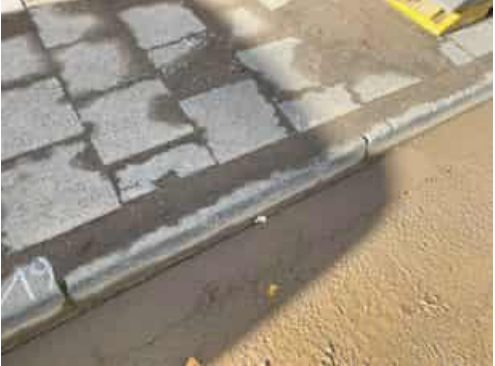
<p>Bordsteine (Hochbord) beschädigt, teilweise Abbrüche und Brüche</p>	<p><b>Flutschaden bzw. Flutfolgeschaden</b></p> <p>Beschädigungen und Abbrüche am Bordstein infolge mechanischer Beanspruchungen im Rahmen der Aufräumarbeiten mit schwerem Räum- und Baugerät</p>	
20	0+067	0+068

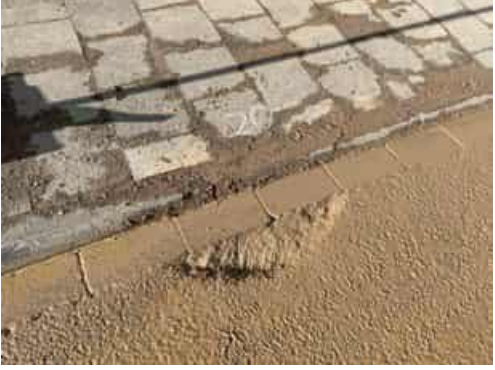
21	0+070	0+071

<p>Ausbruch der Asphaltdeckschicht im Randbereich, Übergang Asphalt-Rinnenstein (Ausbruch: 0,1 x 0,3 m)</p>	<p><b>Flutschaden bzw. Flutfolgeschaden</b></p> <p>Beschädigung im Rahmen der Aufräumarbeiten, Überbeanspruchung der Asphalttrandbereiche durch mutmaßlich hohe statische oder dynamische Beanspruchungen bei den Räumarbeiten</p>

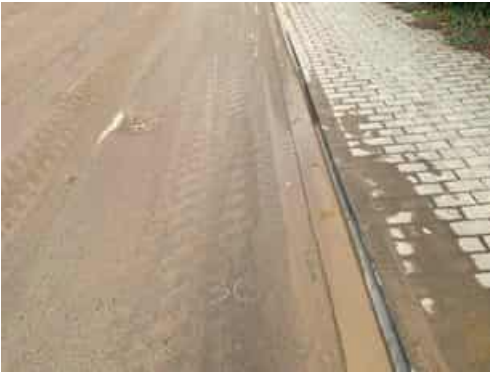
<p>Längsriss in der Asphaltdeckschicht im Bereich der rechten Rollspur, parallel zur Rinne</p>	<p><b>Flutschaden bzw. Flutfolgeschaden</b></p> <p>Überbeanspruchung der Asphaltdeckschicht im Rahmen der Aufräumarbeiten, versprödender Einfluss des Hochwassers etwaig Tragfähigkeitsdefizite in den Randbereichen infolge des wasserbedingten Aufweichens des Unterbaus</p>	
31	0+096

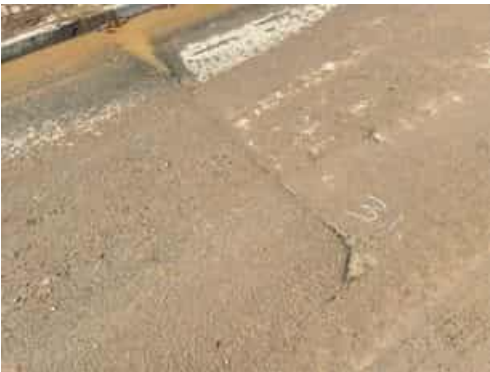
<p>Fuge in der Deckschicht geöffnet / beschädigt, Fugenmaterial stark versprödet und aufgerissen im Übergang der Asphaltteilflächen, Asphaltausbrüche im Fugenbereich</p>	<p><b>Kein Flutschaden</b></p>	
32	0+098

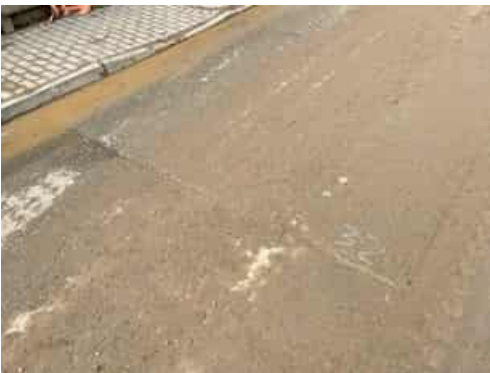
33	0+098	0+132

<p>Fuge in der Deckschicht geöffnet / beschädigt, Fugenmaterial stark versprödet und aufgerissen im Übergang der Asphaltteilflächen, Asphaltausbrüche im Fugenbereich</p>	<p><b>Kein Flutschaden</b></p>

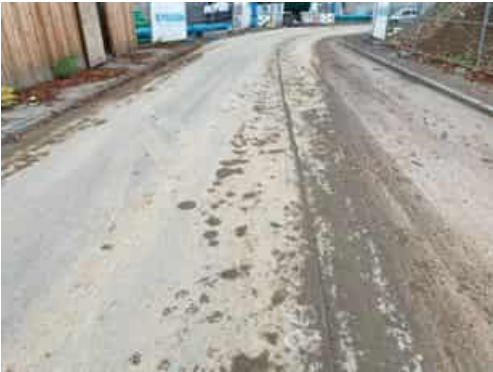
<p>Naht bzw. Fuge in der Deckschicht geöffnet / beschädigt und in Längsrichtung aufgerissen im Übergang der Asphaltteilflächen, kleinere Asphaltausbrüche im Fugenbereich</p>	<p><b>Kein Flutschaden</b></p>	
37	0+123	0+124

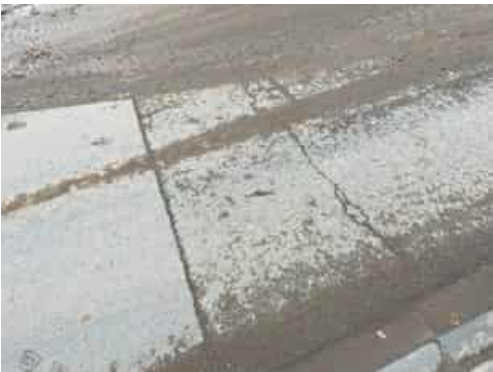
<p>Fuge in der Deckschicht geöffnet / beschädigt, Fugenmaterial stark versprödet und aufgerissen im Übergang der Asphaltteilflächen bzw. im Übergang zur Aufgrabungsfläche / Flickstelle</p>	<p><b>Kein Flutschaden</b></p>	
38	0+145	0+154	~ 15-20

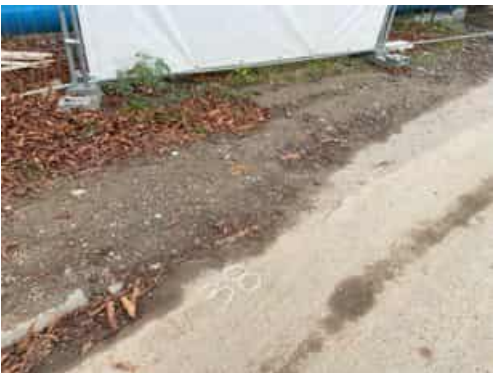
39	0+159	0+163

<p>Pflasterfläche beschädigt bzw. nicht mehr vorhanden</p>	<p><b>Flutschaden bzw. Flutfolgeschaden</b></p> <p>Beschädigung im Rahmen der Aufräumarbeiten bzw. im Rahmen der Baumaßnahme zur Wiederherstellung der vorhandenen Bebauung</p>

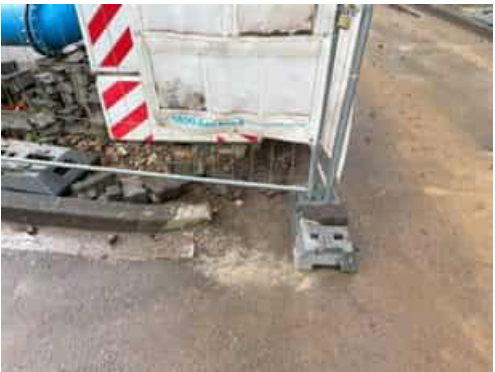
<p>Bordsteine (Hochbord) beschädigt, teilweise Abbrüche und Brüche</p>	<p><b>Flutschaden bzw. Flutfolgeschaden</b></p> <p>Beschädigungen und Abbrüche am Bordstein infolge mechanischer Beanspruchungen im Rahmen der Aufräumarbeiten mit schwerem Räum- und Baugerät</p>	
41	0+171	0+185	~ 22-25

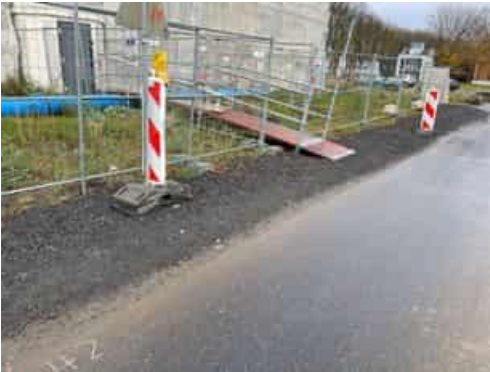
<p>Pflasterfläche nicht mehr vorhanden, Vorbereitung für Neuerstellung (?)</p>	<p><b>Flutschaden bzw. Flutfolgeschaden</b></p> <p>Pflaster im Gehwegbereich durch das Hochwasser weggespült, nur Vorbereitung bis dato abgeschlossen für Wiederherstellung</p>	
43	0+217	0+218

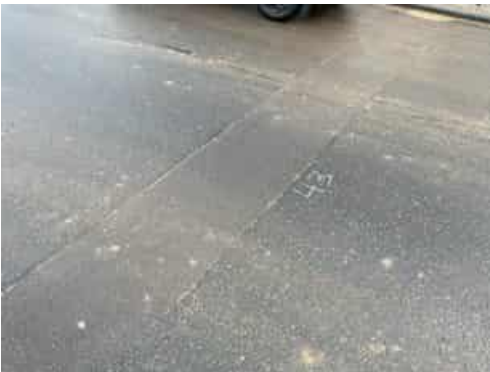
<p>Fuge in der Deckschicht geöffnet / beschädigt, Fugenmaterial stark versprödet und aufgerissen im Übergang der Asphaltteilflächen bzw. im Übergang zur Aufgrabungsfläche / Flickstelle</p>	<p><b>Kein Flutschaden</b></p>	
44	0+221

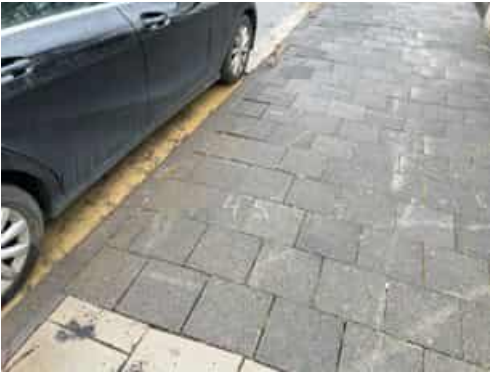
<p>Pflasterfläche beschädigt, Pflastersteine verdrückt bzw. hochgedrückt, Fugen teilweise nicht gefüllt, Lage der Pflastersteine verschoben</p>	<p><b>Flutschaden bzw. Flutfolgeschaden</b></p> <p>Überbeanspruchung der Pflasterfläche bei den Aufräumarbeiten sowie infolge des Wassereintritts von den angrenzenden Flächen, etwaig Tragfähigkeitsdefizite im Untergrund/Unterbau bzw. in den ungebundenen Schichten</p>	<p>Untersuchung der Pflasterbettung und des ungebundenen Oberbaus, Korngrößenverteilung und Frostsicherheit, Wasserdurchlässigkeit Pflasterfuge sowie DPL-Rammsondierungen zur Ansprache der Lagerungsdichte sowie Rammkernsondierungen (RKS) zur Entnahme von Bodenmaterial</p>
46	0+231	0+235

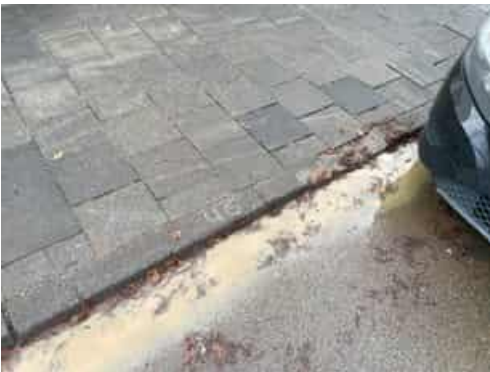
47	0+218	0+385

<p>Bordsteine (Hochbord) beschädigt, teilweise Abbrüche und Brüche</p>	<p><b>Flutschaden bzw. Flutfolgeschaden</b></p> <p>Beschädigungen und Abbrüche am Bordstein infolge mechanischer Beanspruchungen im Rahmen der Aufräumarbeiten mit schwerem Räum- und Baugerät</p>

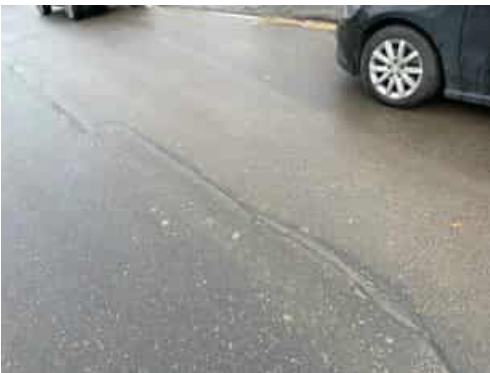
<p>Naht bzw. Fuge in der Deckschicht geöffnet / beschädigt und in Längsrichtung aufgerissen im Übergang der Asphaltteilflächen, kleinere Asphaltausbrüche im Fugbereich</p>	<p><b>Kein Flutschaden</b></p>

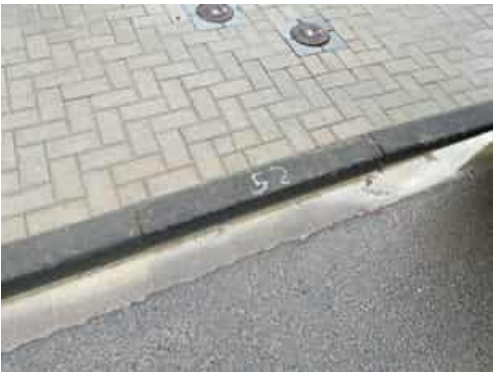
<p>Bordsteine (Hochbord) beschädigt, teilweise Abbrüche und Brüche</p>	<p><b>Flutschaden bzw. Flutfolgeschaden</b></p> <p>Beschädigungen und Abbrüche am Bordstein infolge mechanischer Beanspruchungen im Rahmen der Aufräumarbeiten mit schwerem Räum- und Baugerät</p>	
53	0+246	0+252

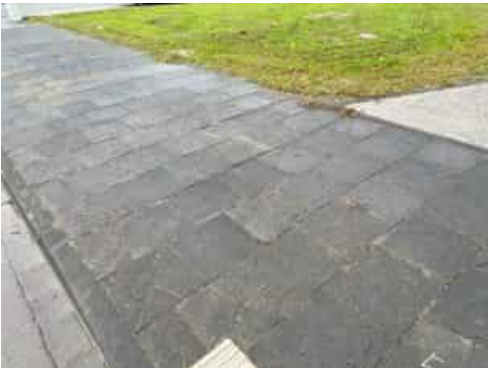
<p>Pflasterfläche beschädigt, Pflastersteine verdrückt bzw. hochgedrückt</p>	<p><b>Flutschaden bzw. Flutfolgeschaden</b></p> <p>Überbeanspruchung der Pflasterfläche bei den Aufräumarbeiten sowie infolge des Wassereintritts von den angrenzenden Flächen, etwaig Tragfähigkeitsdefizite im Untergrund/Unterbau bzw. in den ungebundenen Schichten</p>	<p>Untersuchung der Pflasterbettung und des ungebundenen Oberbaus, Wasserdurchlässigkeit Pflasterfuge, Tragfähigkeitsprüfungen an den ungebundenen Schichten, DPL-Rammsondierungen zur Ansprache der Lagerungsdichte sowie Rammkernsondierungen (RKS) zur Entnahme von Bodenmaterial</p>
59	0+255	0+265	~ 20	 	<p>Pflasterfläche beschädigt, Pflastersteine verdrückt bzw. hochgedrückt</p>	<p><b>Flutschaden bzw. Flutfolgeschaden</b></p> <p>Überbeanspruchung der Pflasterfläche bei den Aufräumarbeiten sowie infolge des Wassereintritts von den angrenzenden Flächen, etwaig Tragfähigkeitsdefizite im Untergrund/Unterbau bzw. in den ungebundenen Schichten</p>	<p>Untersuchung der Pflasterbettung und des ungebundenen Oberbaus, Wasserdurchlässigkeit Pflasterfuge, Tragfähigkeitsprüfungen an den ungebundenen Schichten, DPL-Rammsondierungen zur Ansprache der Lagerungsdichte sowie Rammkernsondierungen (RKS) zur Entnahme von Bodenmaterial</p>

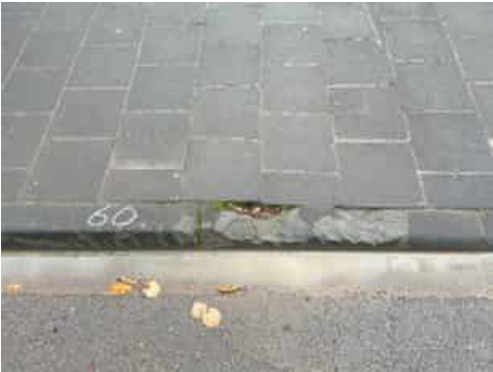
<p>Bordsteine (Hochbord) beschädigt, teilweise Abbrüche und Brüche</p>	<p><b>Flutschaden bzw. Flutfolgeschaden</b></p> <p>Beschädigungen und Abbrüche am Bordstein infolge mechanischer Beanspruchungen im Rahmen der Aufräumarbeiten mit schwerem Räum- und Baugerät</p>	
61	0+255	0+257

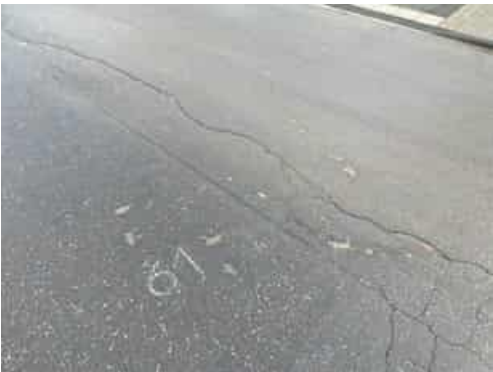
<p>Risse in der Asphaltdeckschicht, Längs- und Querrisse (Netzerisse)</p>	<p><b>Flutschaden bzw. Flutfolgeschaden</b></p> <p>Überbeanspruchung der Asphaltdeckschicht im Rahmen der Aufräumarbeiten, verstärkender Einfluss des Hochwassers, etwaig Tragfähigkeitsdefizite im Untergrund/Unterbau bzw. in den ungebundenen Schichten</p>	<p>Etwaig Tragfähigkeitsuntersuchungen am Unterbau, DPL-Rammsondierungen zur Ansprache der Lagerungsdichte sowie Rammkernsondierungen (RKS) zur Entnahme von Bodenmaterial</p>
62	0+269	0+272

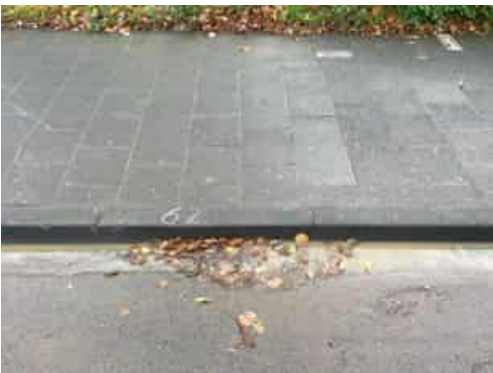
63	0+274

<p>Bordsteine (Hochbord) beschädigt, teilweise Abbrüche und Brüche</p>	<p><b>Flutschaden bzw. Flutfolgeschaden</b></p> <p>Beschädigungen und Abbrüche am Bordstein infolge mechanischer Beanspruchungen im Rahmen der Aufräumarbeiten mit schwerem Räum- und Baugerät</p>

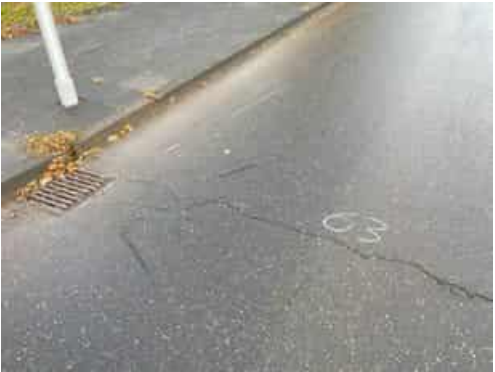
<p>Risse in der Asphaltdeckschicht, Längs- und Querrisse (Netzrisse)</p>	<p><b>Kein Flutschaden</b></p>	
64	0+269	0+274

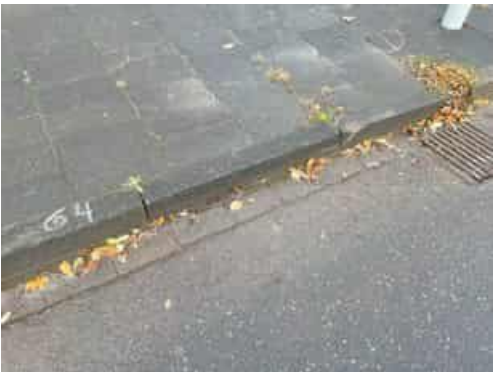
<p>Bordsteine (Hochbord) beschädigt, teilweise Abbrüche und Brüche</p>	<p><b>Flutschaden bzw. Flutfolgeschaden</b></p> <p>Beschädigungen und Abbrüche am Bordstein infolge mechanischer Beanspruchungen im Rahmen der Aufräumarbeiten mit schwerem Räum- und Baugerät</p>	
65	0+258

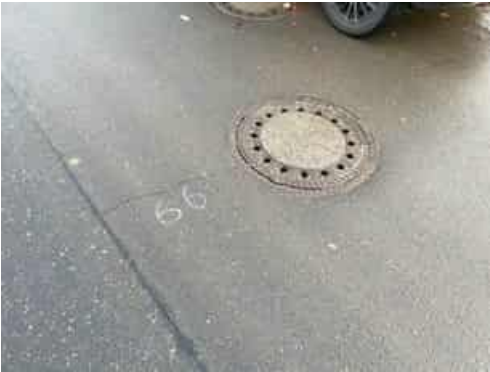
<p>Risse in der Asphaltdeckschicht, im Wesentlichen Querrisse ausgehend von schadhafter Mittelnaht bzw. -fuge, teilweise kleinere Ausbrüche und netzartige Verzweigungen</p>	<p><b>Kein Flutschaden</b></p>	
67	0+272	0+274

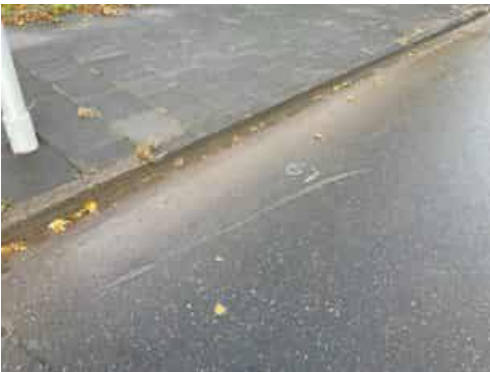
<p>Fahrbahnoberfläche (Asphaltdeckschicht) beschädigt, kleinere Kratzer und Ausbrüche</p>	<p><b>Flutschaden bzw. Flutfolgeschaden</b></p> <p>Beschädigungen infolge mechanischer Beanspruchungen im Rahmen der Aufräumarbeiten mit schwerem Räum- und Baugerät</p>	
68	0+279	0+281

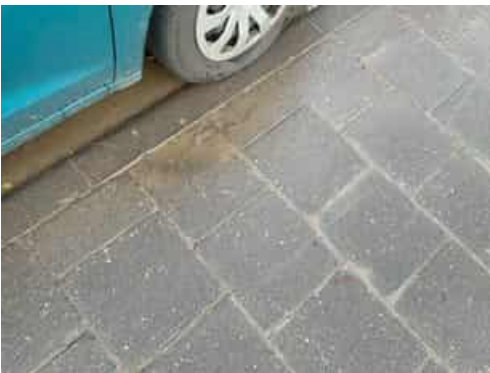
69	0+281

<p>Pflasterfläche beschädigt, Pflastersteine verdrückt bzw. hochgedrückt</p>	<p><b>Flutschaden bzw. Flutfolgeschaden</b></p> <p>Überbeanspruchung der Pflasterfläche bei den Aufräumarbeiten sowie infolge des Wassereintritts von den angrenzenden Flächen, etwaig Tragfähigkeitsdefizite im Untergrund/Unterbau bzw. in den ungebundenen Schichten</p>	<p>Untersuchung der Pflasterbettung und des ungebundenen Oberbaus, Wasserdurchlässigkeit Pflasterfuge, Tragfähigkeitsprüfungen an den ungebundenen Schichten, DPL-Rammsondierungen zur Ansprache der Lagerungsdichte sowie Rammkernsondierungen (RKS) zur Entnahme von Bodenmaterial</p>

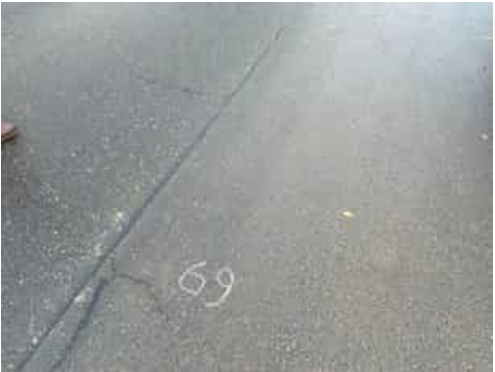
<p>Risse in der Asphaltdeckschicht, im Wesentlichen Querrisse ausgehend von schadhafter Mittelnaht bzw. -fuge, teilweise kleinere Ausbrüche und netzartige Verzweigungen, teilweise bereits saniert</p>	<p><b>Kein Flutschaden</b></p>	
70	0+283

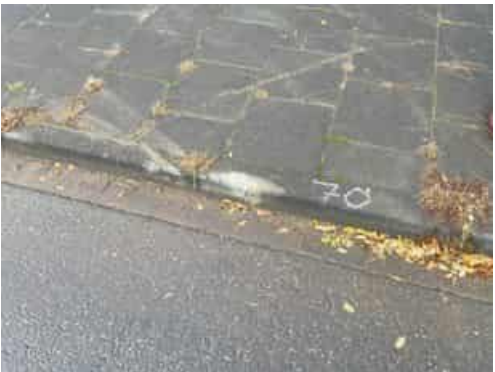
<p>Bordsteine (Hochbord) beschädigt, teilweise Abbrüche und Brüche</p>	<p><b>Flutschaden bzw. Flutfolgeschaden</b></p> <p>Beschädigungen und Abbrüche am Bordstein infolge mechanischer Beanspruchungen im Rahmen der Aufräumarbeiten mit schwerem Räum- und Baugerät</p>	
71	0+286

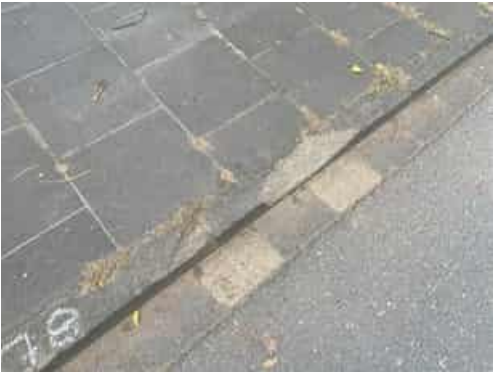
<p>Bordsteine (Hochbord) beschädigt, teilweise Abbrüche und Brüche</p>	<p><b>Flutschaden bzw. Flutfolgeschaden</b></p> <p>Beschädigungen und Abbrüche am Bordstein infolge mechanischer Beanspruchungen im Rahmen der Aufräumarbeiten mit schwerem Räum- und Baugerät</p>	
79	0+297

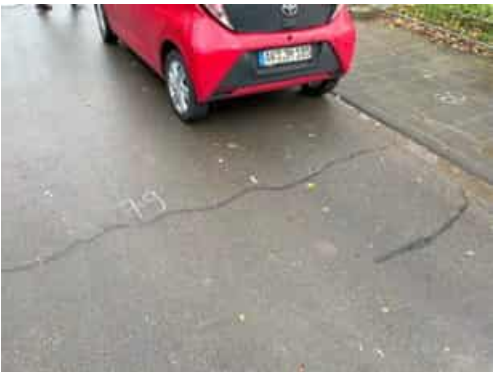
<p>Risse in der Asphaltdeckschicht, im Wesentlichen Querrisse ausgehend von schadhafter Mittelnaht bzw. -fuge bis zur seitlichen Randeinfassung, teilweise bereits saniert, Riss wieder aufgerissen</p>	<p><b>Kein Flutschaden</b></p>	
80	0+296	0+298	~ 8-9

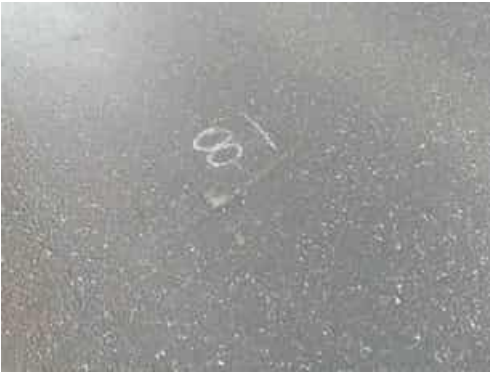
<p>Fahrbahnoberfläche (Asphaltdeckschicht) beschädigt, kleinere Kratzer und Ausbrüche</p>	<p><b>Flutschaden bzw. Flutfolgeschaden</b></p> <p>Beschädigungen infolge mechanischer Beanspruchungen im Rahmen der Aufräumarbeiten mit schwerem Räum- und Baugerät</p>	
82	0+301	0+305

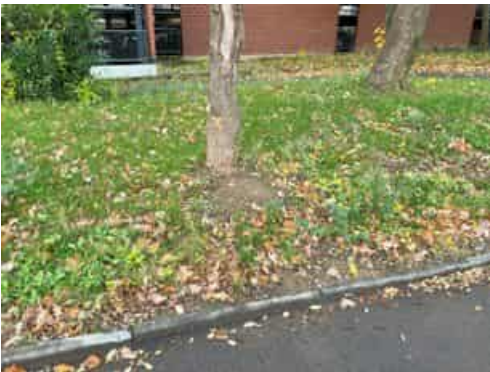
<p>Randbefassung Gehweg beschädigt, teilweise Abbrüche und Brüche</p>	<p><b>Kein Flutschaden</b></p>	
83	0+304	0+305

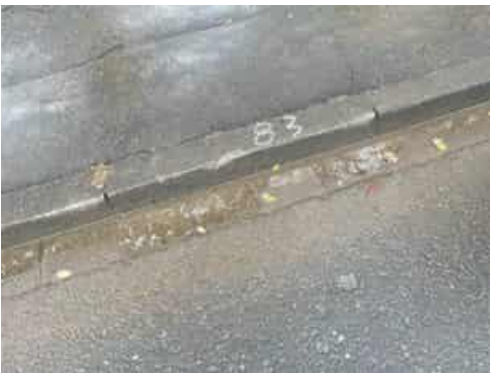
<p>Bordsteine (Hochbord) beschädigt, teilweise Abbrüche und Brüche</p>	<p><b>Flutschaden bzw. Flutfolgeschaden</b></p> <p>Beschädigungen und Abbrüche am Bordstein infolge mechanischer Beanspruchungen im Rahmen der Aufräumarbeiten mit schwerem Räum- und Baugerät</p>

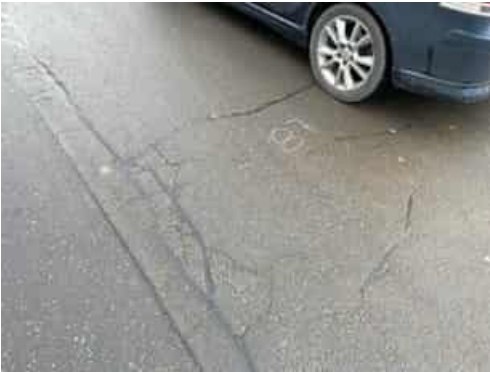
<p>Risse in der Asphaltdeckschicht, im Wesentlichen Querrisse ausgehend von schadhafter Mittelnaht bzw. -fuge, teilweise bereits saniert, Risse wieder aufgerissen</p>	<p><b>Kein Flutschaden</b></p>	
88	0+320

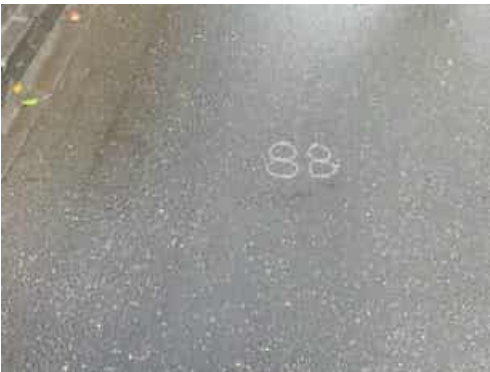
<p>Risse in der Asphaltdeckschicht, im Wesentlichen Querrisse ausgehend von der seitlichen Randeinfassung</p>	<p><b>Kein Flutschaden</b></p>	
89	0+324	0+326

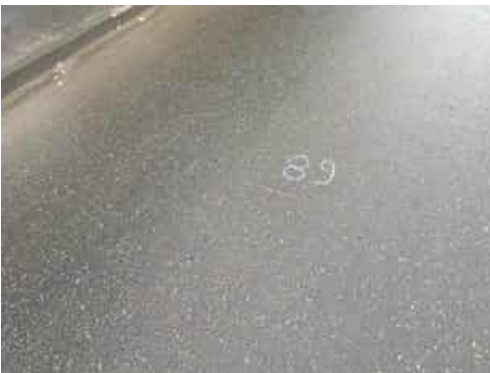
<p>Fahrbahnoberfläche (Asphaltdeckschicht) beschädigt, kleinere Kratzer und Ausbrüche</p>	<p><b>Flutschaden bzw. Flutfolgeschaden</b></p> <p>Beschädigungen infolge mechanischer Beanspruchungen im Rahmen der Aufräumarbeiten mit schwerem Räum- und Baugerät</p>

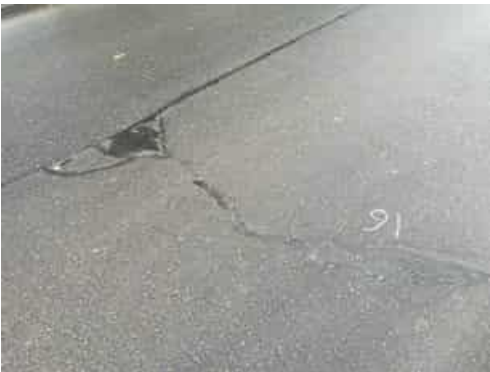
<p>Risse in der Asphaltdeckschicht, im Wesentlichen Querrisse ausgehend von schadhafter Mittelnaht bzw. -fuge, teilweise bereits saniert, Risse wieder aufgerissen</p>	<p><b>Kein Flutschaden</b></p>	
92	0+336			 	<p>Risse in der Asphaltdeckschicht, im Wesentlichen Querrisse ausgehend von der seitlichen Randeinfassung</p>	<p><b>Kein Flutschaden</b></p>

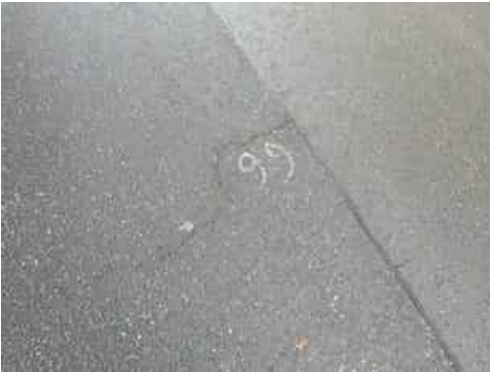
<p>Risse in der Asphaltdeckschicht, im Wesentlichen Querrisse ausgehend von schadhafter Mittelnaht bzw. -fuge</p>	<p><b>Kein Flutschaden</b></p>	
100	0+357			 	<p>Risse in der Asphaltdeckschicht, im Wesentlichen Querrisse ausgehend von schadhafter Mittelnaht bzw. -fuge</p>	<p><b>Kein Flutschaden</b></p>	
101	0+361

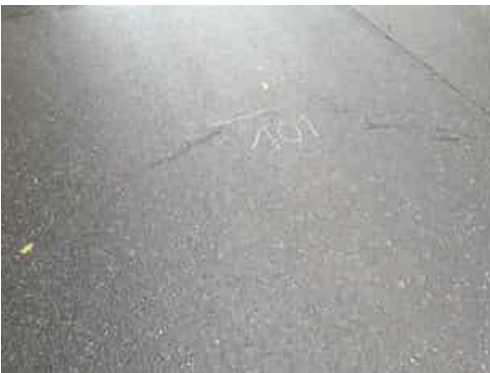
<p>Risse in der Asphaltdeckschicht, im Wesentlichen Querrisse ausgehend von schadhafter Mittelnaht bzw. -fuge</p>	<p><b>Kein Flutschaden</b></p>

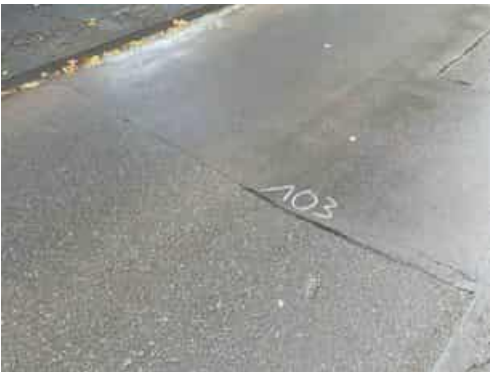
<p>Fuge in der Deckschicht geöffnet / beschädigt, Fugenmaterial stark versprödet und aufgerissen</p>	<p><b>Kein Flutschaden</b></p>	
104	0+366

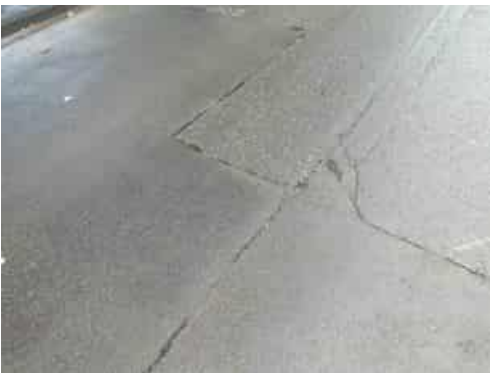
105	0+367

<p>Fuge in der Deckschicht geöffnet / beschädigt, Fugenmaterial stark versprödet und aufgerissen</p>	<p><b>Kein Flutschaden</b></p>
