**Straßengutachten**

## **P040 / 2023-6 - AQT 9007**

**Projekt: „Gutachterliche Stellungnahme zum baulichen und strukturellen Zustand der Verkehrsflächen in Bad Neuenahr-Ahrweiler nebst Bewertung möglicher Zusammenhänge mit dem Hochwasserereignis am 14. Juli 2021“**

**hier: AQT 9007: Mittelstraße (West), Beethovenstraße, Felix-Rüttenstraße, Unterstraße und Oststraße**

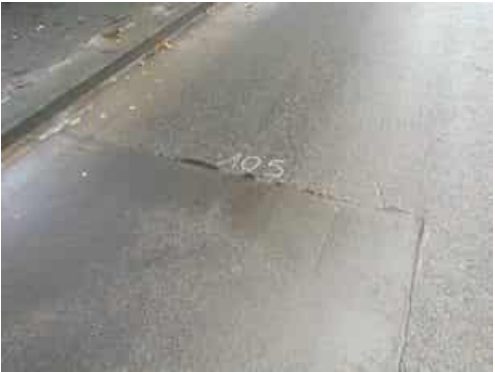
<p>Fuge in der Deckschicht geöffnet / beschädigt, Fugenmaterial stark versprödet und aufgerissen</p>	<p><b>Kein Flutschaden</b></p>	
106	0+369

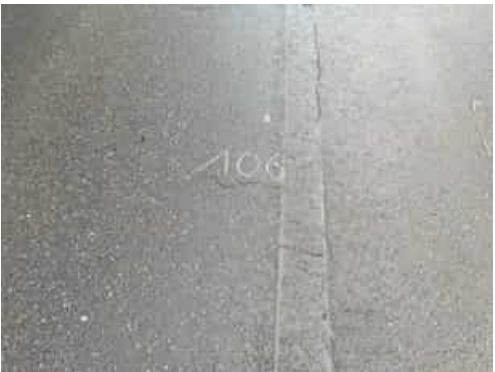
<p>Risse in der Asphaltdeckschicht, im Wesentlichen Querrisse ausgehend von schadhafter Mittelnaht bzw. -fuge</p>	<p><b>Kein Flutschaden</b></p>	
107	0+371	0+373

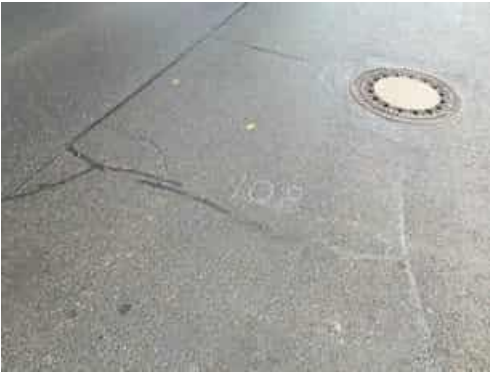
<p>Risse in der Asphaltdeckschicht, im Wesentlichen Querrisse ausgehend von schadhafter Mittelnaht bzw. -fuge</p>	<p><b>Kein Flutschaden</b></p>	
109	0+375

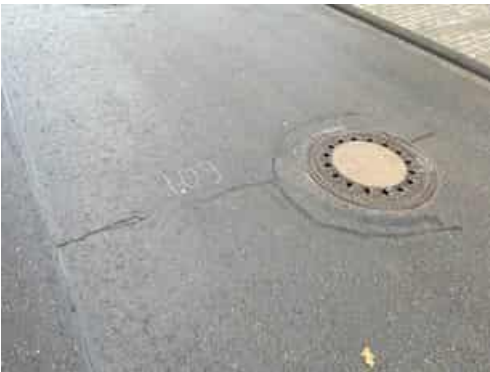
<p>Risse in der Asphaltdeckschicht, im Wesentlichen Querrisse ausgehend von schadhafter Mittelnaht bzw. -fuge, teilweise kleinere Ausbrüche und netzartige Verzweigungen, teilweise bereits saniert</p>	<p><b>Kein Flutschaden</b></p>	<p>TV- bzw. Kamerabefahrung des Kanals</p>
110	0+378			 	<p>Risse in der Asphaltdeckschicht, im Wesentlichen Querrisse ausgehend von schadhafter Mittelnaht bzw. -fuge, teilweise kleinere Ausbrüche und netzartige Verzweigungen, teilweise bereits saniert</p>	<p><b>Kein Flutschaden</b></p>	<p>TV- bzw. Kamerabefahrung des Kanals</p>

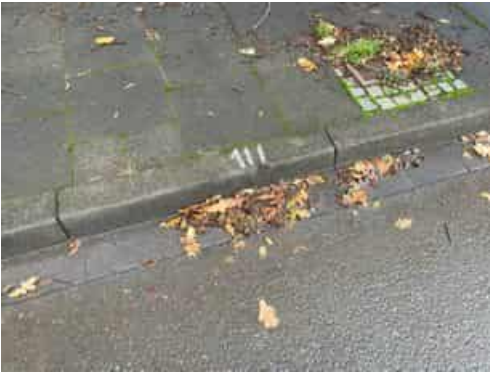
<p>Bordsteine (Hochbord) beschädigt, teilweise Abbrüche und Brüche</p>	<p><b>Flutschaden bzw. Flutfolgeschaden</b></p> <p>Beschädigungen und Abbrüche am Bordstein infolge mechanischer Beanspruchungen im Rahmen der Aufräumarbeiten mit schwerem Räum- und Baugerät</p>	
112	0+367	0+373

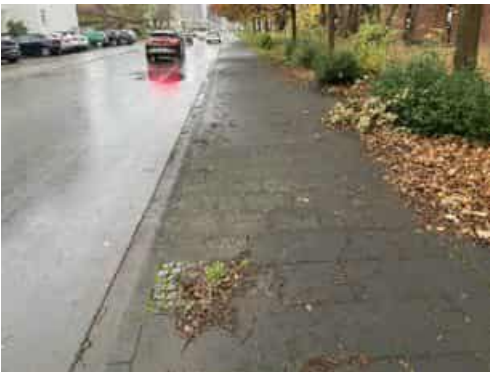
<p>Pflasterfläche beschädigt, Pflastersteine verdrückt bzw. hochgedrückt, teilweise Platten gebrochen, Pfützenbildung</p>	<p><b>Flutschaden bzw. Flutfolgeschaden</b></p> <p>Überbeanspruchung der Pflasterfläche bei den Aufräumarbeiten sowie infolge des Wassereintritts von den angrenzenden Flächen, etwaig Tragfähigkeitsdefizite im Untergrund/Unterbau bzw. in den ungebundenen Schichten, Auswaschung bzw. Verunreinigung der Fugen</p>	<p>Untersuchung der Pflasterbettung und des ungebundenen Oberbaus, Wasserdurchlässigkeit Pflasterfuge, Tragfähigkeitsprüfungen an den ungebundenen Schichten, DPL-Rammsondierungen zur Ansprache der Lagerungsdichte sowie Rammkernsondierungen (RKS) zur Entnahme von Bodenmaterial</p>

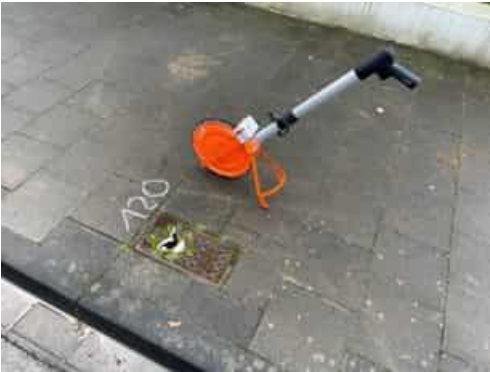
<p>Altes Fundament bzw. alter Anschlusspunkt für Straßenlaternen o.Ä.</p>	<p><b>Kein Flutschaden</b></p>	
121	0+416	0+418

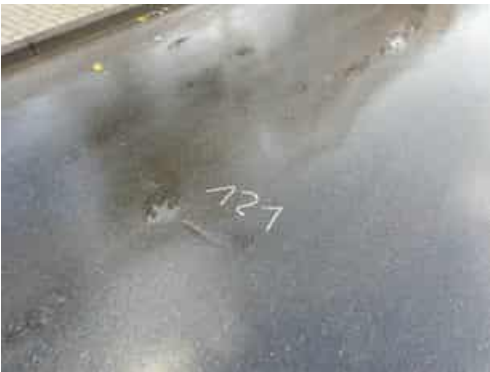
<p>Fahrbahnoberfläche (Asphaltdeckschicht) beschädigt, kleinere Kratzer und Ausbrüche</p>	<p><b>Flutschaden bzw. Flutfolgeschaden</b></p> <p>Beschädigungen infolge mechanischer Beanspruchungen im Rahmen der Aufräumarbeiten mit schwerem Räum- und Baugerät</p>	
122	0+419	0+421

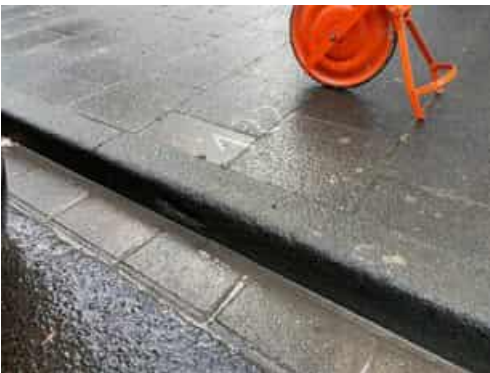
123	0+423

<p>Bordsteine (Hochbord) beschädigt, teilweise Abbrüche und Brüche</p>	<p><b>Flutschaden bzw. Flutfolgeschaden</b></p> <p>Beschädigungen und Abbrüche am Bordstein infolge mechanischer Beanspruchungen im Rahmen der Aufräumarbeiten mit schwerem Räum- und Baugerät</p>

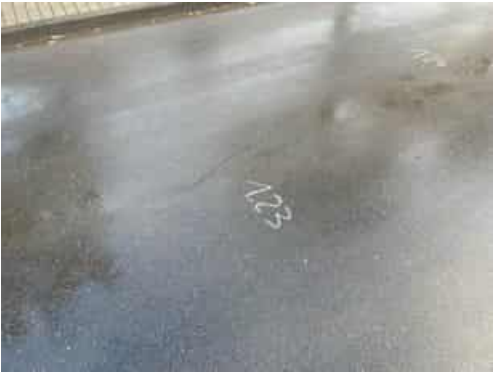
Risse in der Asphaltdeckschicht, Längs- und Querrisse (Netzerisse)	<b>Kein Flutschaden</b>	
124	0+425

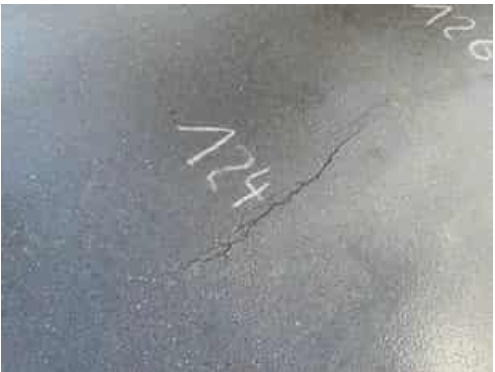
Risse in der Asphaltdeckschicht, Längs- und Querrisse (Netzerisse)	<b>Kein Flutschaden</b>	
125	0+424	0+426	~ 5-6

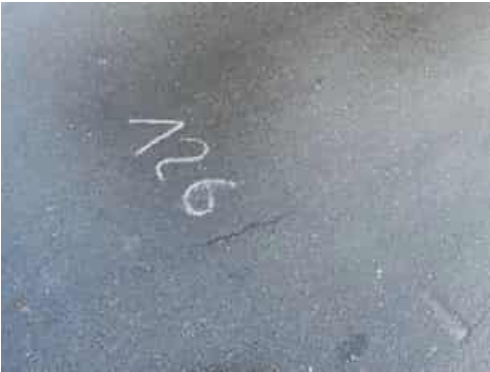
126	0+426

<p>Risse in der Asphaltdeckschicht, Längsriss</p>	<p><b>Kein Flutschaden</b></p>	
127	0+425	0+427

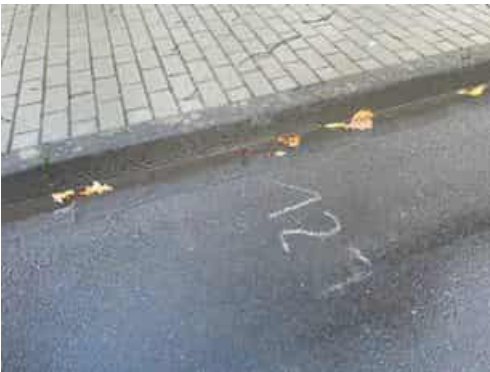
<p>Bordsteine (Hochbord) beschädigt, teilweise Abbrüche und Brüche</p>	<p><b>Flutschaden bzw. Flutfolgeschaden</b></p> <p>Beschädigungen und Abbrüche am Bordstein infolge mechanischer Beanspruchungen im Rahmen der Aufräumarbeiten mit schwerem Räum- und Baugerät</p>	
128	0+427	0+429	~ 2-3

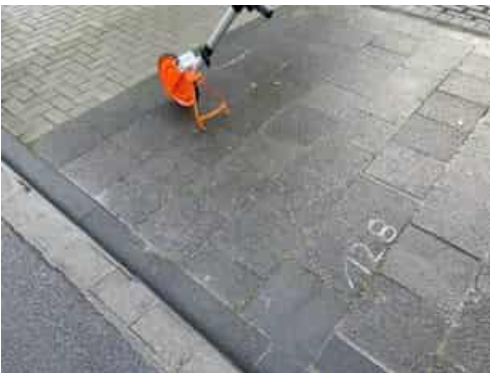
<p>Pflasterfläche beschädigt, Pflastersteine verdrückt bzw. hochgedrückt, teilweise Platten gebrochen, Pfützenbildung</p>	<p><b>Flutschaden bzw. Flutfolgeschaden</b></p> <p>Überbeanspruchung der Pflasterfläche bei den Aufräumarbeiten sowie infolge des Wassereintritts von den angrenzenden Flächen, Tragfähigkeitsdefizite der ungebundenen Schichten infolge des Hochwassers, Auswaschung bzw. Verunreinigung der Fugen</p>	<p>Untersuchung der Pflasterbettung und des ungebundenen Oberbaus, Wasserdurchlässigkeit Pflasterfuge, Tragfähigkeitsprüfungen an den ungebundenen Schichten, DPL-Rammsondierungen zur Ansprache der Lagerungsdichte sowie Rammkernsondierungen (RKS) zur Entnahme von Bodenmaterial</p>

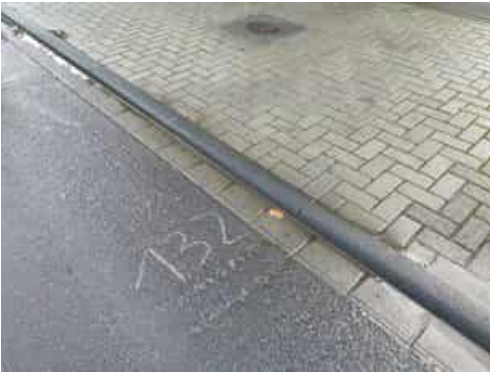
132	0+430	0+431

<p>Fahrbahnoberfläche (Asphaltdeckschicht) beschädigt, kleinere Kratzer und Ausbrüche</p>	<p><b>Flutschaden bzw. Flutfolgeschaden</b></p> <p>Beschädigungen infolge mechanischer Beanspruchungen im Rahmen der Aufräumarbeiten mit schwerem Räum- und Baugerät</p>	
133	0+431	0+433

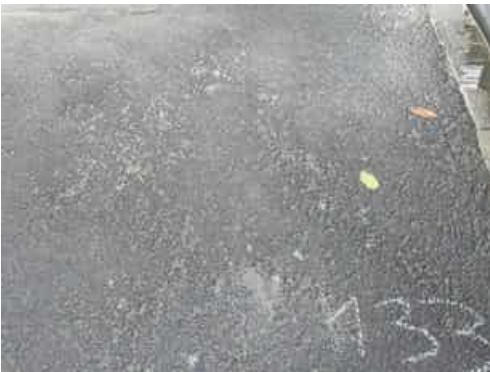
<p>Fahrbahnoberfläche (Asphaltdeckschicht) beschädigt, kleinere Kratzer und Ausbrüche</p>	<p><b>Flutschaden bzw. Flutfolgeschaden</b></p> <p>Beschädigungen infolge mechanischer Beanspruchungen im Rahmen der Aufräumarbeiten mit schwerem Räum- und Baugerät</p>	
134	0+431	0+434	~ 3-4

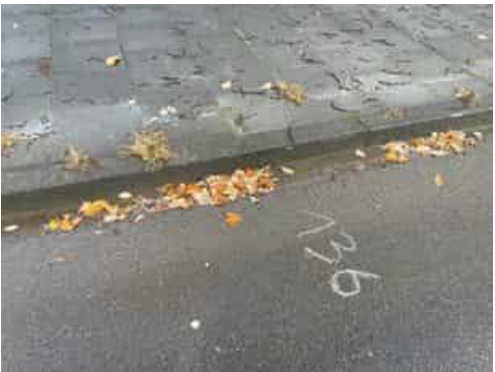
<p>Bordsteine (Hochbord) beschädigt, teilweise Abbrüche und Brüche</p>	<p><b>Flutschaden bzw. Flutfolgeschaden</b></p> <p>Beschädigungen und Abbrüche am Bordstein infolge mechanischer Beanspruchungen im Rahmen der Aufräumarbeiten mit schwerem Räum- und Baugerät</p>	
137	0+438

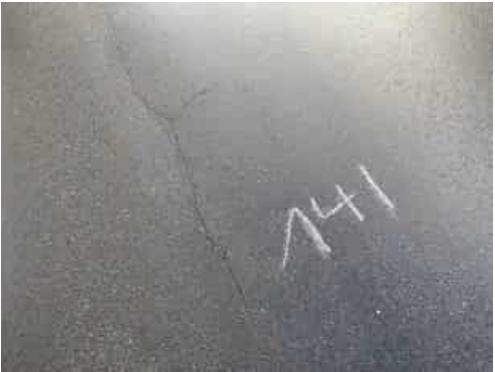
141	0+439	0+442

<p>Risse in der Asphaltdeckschicht, Längs- und Querrisse (Netzrisse)</p>	<p><b>Kein Flutschaden</b></p>	
142	0+441	0+445

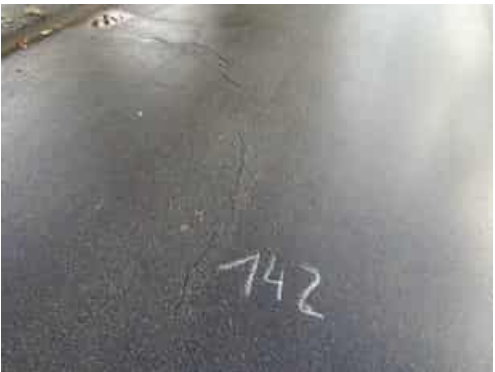
<p>Risse in der Asphaltdeckschicht, Längsriss nebst Querriss, Verlauf ausgehend von seitlicher Randeinfassung zur Fahrbahnmitte</p>	<p><b>Kein Flutschaden</b></p>	<p>Etwaig Tragfähigkeitsuntersuchungen am Unterbau, DPL-Rammsondierungen zur Ansprache der Lagerungsdichte sowie Rammkernsondierungen (RKS) zur Entnahme von Bodenmaterial</p>
143	0+437	0+515	~ 80-90	 	<p>Pflasterfläche beschädigt, Pflastersteine verdrückt bzw. hochgedrückt, teilweise Platten gebrochen, Pfützenbildung</p>	<p><b>Flutschaden bzw. Flutfolgeschaden</b></p> <p>Überbeanspruchung der Pflasterfläche bei den Aufräumarbeiten sowie infolge des Wassereintritts von den angrenzenden Flächen, Tragfähigkeitsdefizite der ungebundenen Schichten infolge des Hochwassers, Auswaschung bzw. Verunreinigung der Fugen</p>	<p>Untersuchung der Pflasterbettung und des ungebundenen Oberbaus, Wasserdurchlässigkeit Pflasterfuge, Tragfähigkeitsprüfungen an den ungebundenen Schichten, DPL-Rammsondierungen zur Ansprache der Lagerungsdichte sowie Rammkernsondierungen (RKS) zur Entnahme von Bodenmaterial</p>

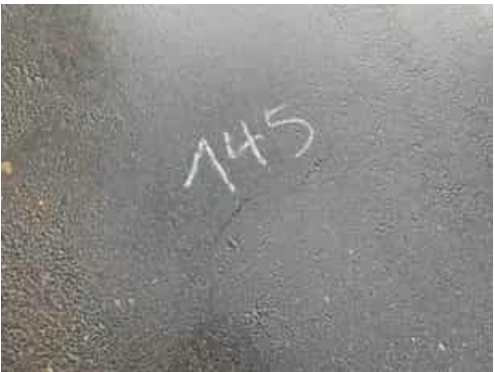
Risse in der Asphaltdeckschicht, Längsriss in Fahrbahnmitte	Kein Flutschaden	
146	0+452			 	Risse in der Asphaltdeckschicht, Längsriss in Fahrbahnmitte	Kein Flutschaden

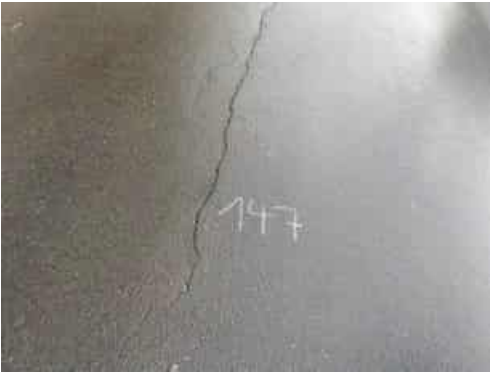
147	0+454	0+460

<p>Risse in der Asphaltdeckschicht, Längsriss in Fahrbahnmitte</p>	<p><b>Kein Flutschaden</b></p>	
148	0+456

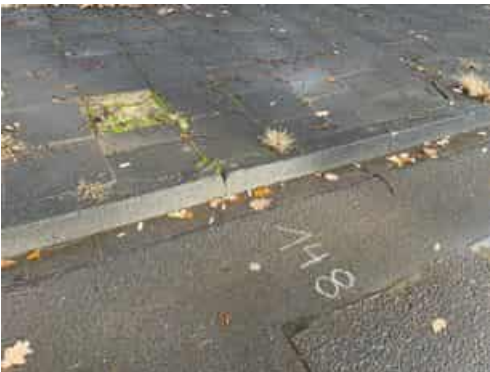
<p>Bordsteine (Hochbord) beschädigt, teilweise Abbrüche und Brüche</p>	<p><b>Flutschaden bzw. Flutfolgeschaden</b></p> <p>Beschädigungen und Abbrüche am Bordstein infolge mechanischer Beanspruchungen im Rahmen der Aufräumarbeiten mit schwerem Räum- und Baugerät</p>	
149	0+452	0+454

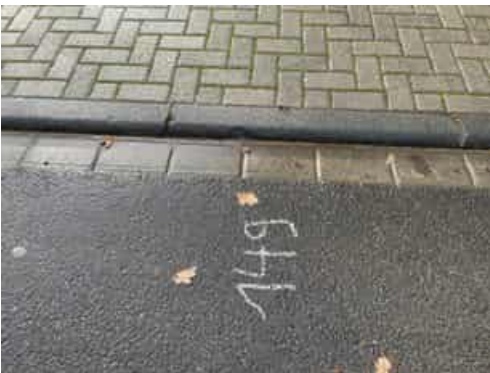
<p>Bordsteine (Tiefbord) beschädigt, teilweise Abbrüche und Brüche</p>	<p><b>Flutschaden bzw. Flutfolgeschaden</b></p> <p>Beschädigungen und Abbrüche am Bordstein infolge mechanischer Beanspruchungen im Rahmen der Aufräumarbeiten mit schwerem Räum- und Baugerät</p>

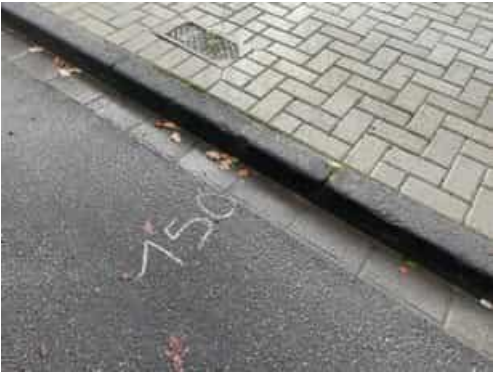
150	0+452	0+454

<p>Bordsteine (Hochbord) beschädigt, teilweise Abbrüche und Brüche</p>	<p><b>Flutschaden bzw. Flutfolgeschaden</b></p> <p>Beschädigungen und Abbrüche am Bordstein infolge mechanischer Beanspruchungen im Rahmen der Aufräumarbeiten mit schwerem Räum- und Baugerät</p>	
151	0+457	0+458

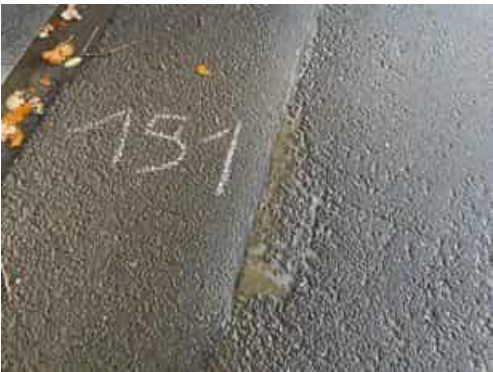
<p>Fahrbahnoberfläche (Asphaltdeckschicht) beschädigt, kleinere Kratzer und Ausbrüche sowie Verdrückung des Asphaltbesatzes</p>	<p><b>Flutschaden bzw. Flutfolgeschaden</b></p> <p>Beschädigungen infolge mechanischer Beanspruchungen im Rahmen der Aufräumarbeiten mit schwerem Räum- und Baugerät</p>	
152	0+461	0+464

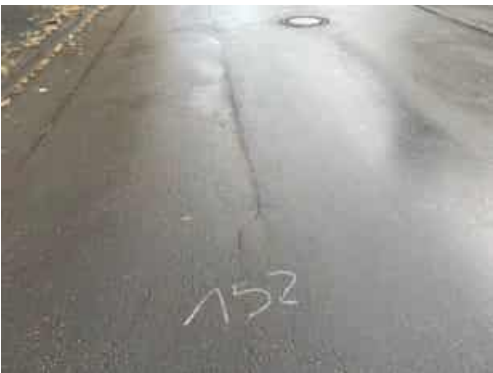
<p>Risse in der Asphaltdeckschicht, Längsriss in Fahrbahnmitte</p>	<p><b>Kein Flutschaden</b></p>

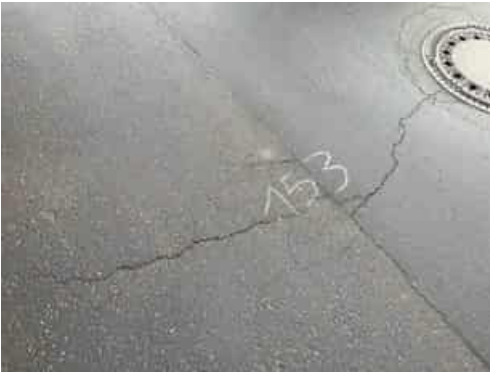
153	0+468

<p>Risse in der Asphaltdeckschicht, im Wesentlichen Querrisse ausgehend vom Schachtbauwerk</p>	<p><b>Flutschaden bzw. Flutfolgeschaden</b></p> <p>Überbeanspruchung der Asphaltdeckschicht im Rahmen der Aufräumarbeiten, verspröndernder Einfluss des Wassers, etwaig Schaden aufgrund von eindringendem Wasser in die Straßenkonstruktion durch schadhafte Mittelnah</p>	<p>TV- bzw. Kamerabefahrung des Kanals</p>
154	0+470

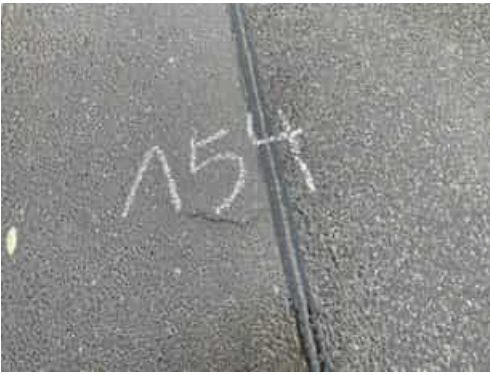
<p>Fuge in der Deckschicht teilweise geöffnet / beschädigt, Fugenmaterial stark versprödet und aufgerissen im Übergang der Asphaltteilflächen, Asphaltverdrückungen im Fugenbereich</p>	<p><b>Kein Flutschaden</b></p>	
155	0+464	0+466

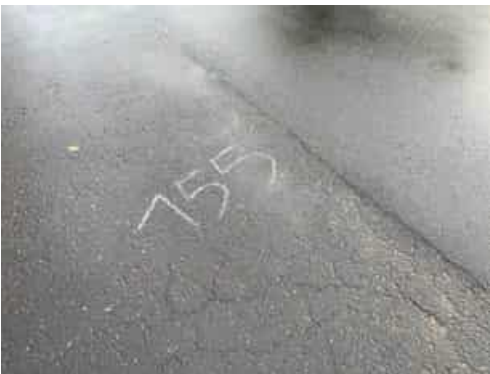
<p>Risse in der Asphaltdeckschicht, Längs- und Querrisse (Netzrisse)</p>	<p><b>Flutschaden bzw. Flutfolgeschaden</b></p> <p>Überbeanspruchung der Asphaltdeckschicht im Rahmen der Aufräumarbeiten, verspröndernder Einfluss des Hochwassers, Tragfähigkeitsdefizite im Untergrund/Unterbau bzw. in den ungebundenen Schichten</p>	<p>Etwaig Tragfähigkeitsuntersuchungen am Unterbau, DPL-Rammsondierungen zur Ansprache der Lagerungsdichte sowie Rammkernsondierungen (RKS) zur Entnahme von Bodenmaterial</p>

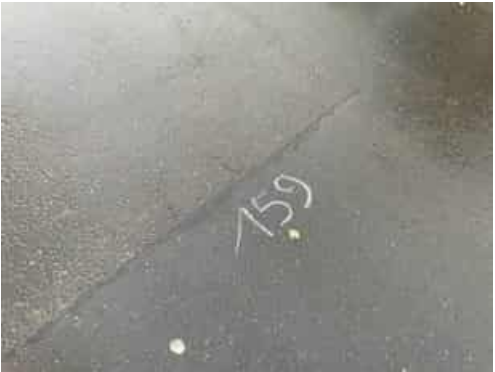
159	0+484

<p>Fuge in der Deckschicht teilweise geöffnet / beschädigt, Fugenmaterial stark versprödet und aufgerissen im Übergang der Asphaltteilflächen, Asphaltverdrückungen und Risse im Fugenbereich</p>	<p><b>Kein Flutschaden</b></p>	
160	0+490	0+492

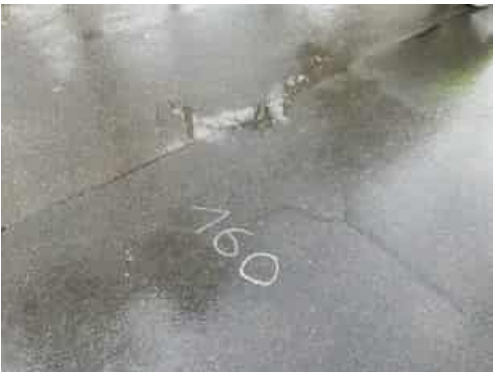
<p>Risse in der Asphaltdeckschicht, Längs- und Querrisse (Netzerisse), Asphaltverdrückungen im Rissbereich sowie Fuge in der Deckschicht teilweise geöffnet / beschädigt, Fugenmaterial stark versprödet und aufgerissen im Übergang der Asphaltteilflächen</p>	<p><b>Flutschaden bzw. Flutfolgeschaden</b></p> <p>Überbeanspruchung der Asphaltdeckschicht im Rahmen der Aufräumarbeiten, versprödender Einfluss des Hochwassers</p>	
161	0+492	0+494

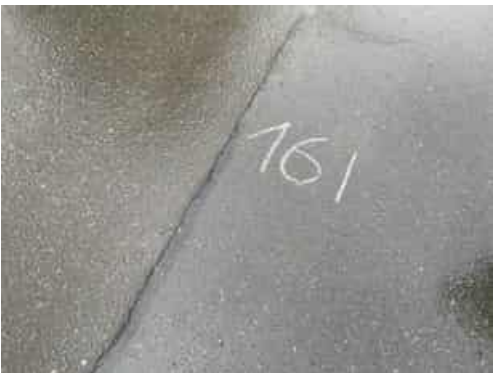
<p>Fuge in der Deckschicht teilweise geöffnet / beschädigt, Fugenmaterial stark versprödet und aufgerissen im Übergang der Asphaltteilflächen, Asphaltverdrückungen und Risse im Fugenbereich</p>	<p><b>Kein Flutschaden</b></p>

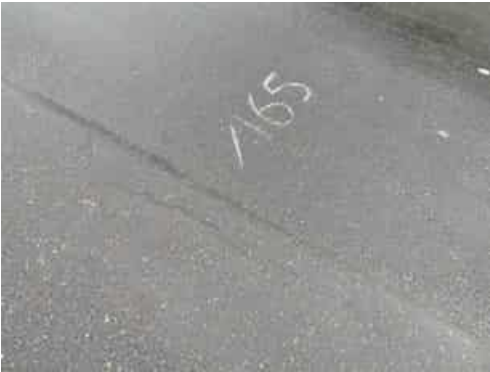
165	0+500

<p>Risse in der Asphaltdeckschicht, im Wesentlichen Längsrisse parallel zur Mittelnaht bzw. -fuge</p>	<p><b>Kein Flutschaden</b></p>	
166	0+504	0+506

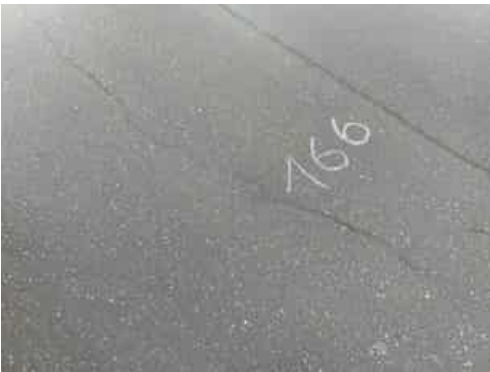
<p>Risse in der Asphaltdeckschicht, im Wesentlichen Längsrisse parallel zur Mittelnaht bzw. -fuge</p>	<p><b>Kein Flutschaden</b></p>	
167	0+508	0+512

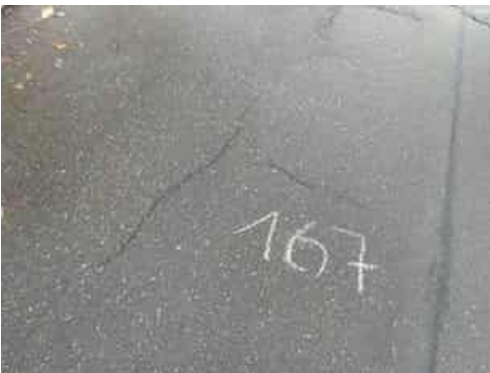
<p>Risse in der Asphaltdeckschicht, Längs- und Querrisse (Netzrisse), Rissbildung insbesondere in der Rollspur</p>	<p><b>Flutschaden bzw. Flutfolgeschaden</b></p> <p>Überbeanspruchung der Asphaltdeckschicht im Rahmen der Aufräumarbeiten, verspröndernder Einfluss des Hochwassers, Tragfähigkeitsdefizite im Untergrund/Unterbau bzw. in den ungebundenen Schichten</p>	<p>Etwaig Tragfähigkeitsuntersuchungen am Unterbau, DPL-Rammsondierungen zur Ansprache der Lagerungsdichte sowie Rammkernsondierungen (RKS) zur Entnahme von Bodenmaterial</p>

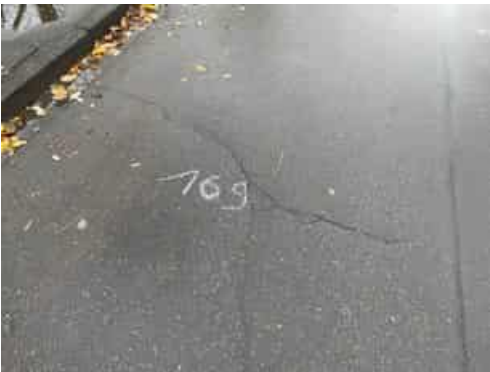
<p>Risse in der Asphaltdeckschicht, im Wesentlichen Querrisse ausgehend von seitlicher Randeinfassung</p>	<p><b>Flutschaden bzw. Flutfolgeschaden</b></p> <p>Überbeanspruchung der Asphaltdeckschicht im Rahmen der Aufräumarbeiten, versprönder Einfluss des Hochwassers, etwaig Schaden aufgrund von eindringendem Wasser in die Straßenkonstruktion</p>	
170	0+518			 	<p>Risse in der Asphaltdeckschicht, Längsriss in Fahrbahnmitte</p>	<p><b>Kein Flutschaden</b></p>

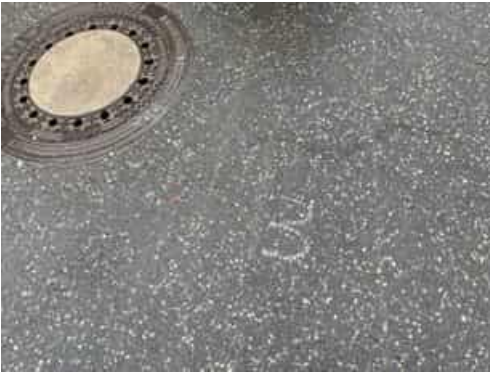
3	0,004

<p>Kleinere Risse in der Asphaltdeckschicht, Längs- und Querrisse (Netzrisse) in Fahrbahnmitte</p>	<p><b>Kein Flutschaden</b></p>	
4	0,006

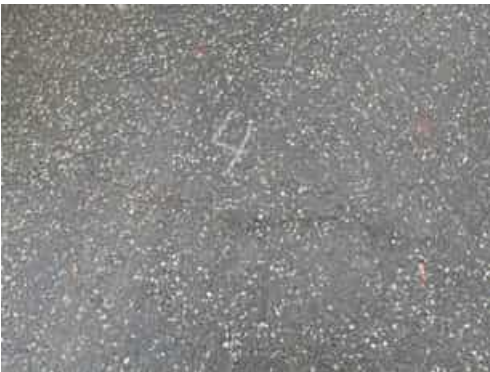
<p>Kleinere Risse in der Asphaltdeckschicht, Längs- und Querrisse (Netzrisse) in Fahrbahnmitte</p>	<p><b>Kein Flutschaden</b></p>	
5	0+007	0+016

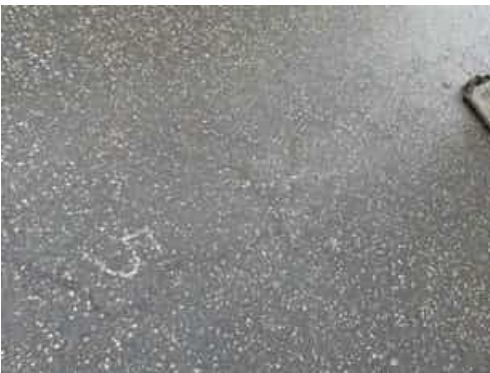
<p>Risse in der Asphaltdeckschicht, Längs- und Querrisse (Netzrisse) in Fahrbahnmitte</p>	<p><b>Flutschaden bzw. Flutfolgeschaden</b></p> <p>Überbeanspruchung der Asphaltdeckschicht im Rahmen der Aufräumarbeiten, versprönder Einfluss des Hochwassers, etwaig Zusammenhang mit Leitungsschaden, Tragfähigkeitsdefizite im Untergrund/Unterbau bzw. in den ungebundenen Schichten</p>	<p>TV- bzw. Kamerabefahrung des Kanals sowie DPL-Rammsondierungen zur Ansprache der Lagerungsdichte sowie Rammkernsondierungen (RKS) zur Entnahme von Bodenmaterial</p>

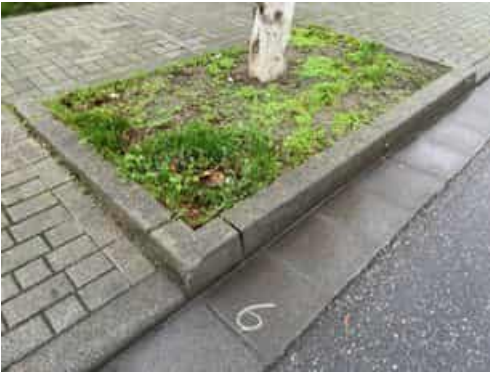
6	0+009	0+012

<p>Beet inkl. Randeinfassung beschädigt, Randeinfassung teilweise beschädigt sowie in Lage verschoben und gekippt, Bodenmaterial im Beet verunreinigt</p>	<p><b>Flutschaden bzw. Flutfolgeschaden</b></p> <p>Verunreinigung des Bodenmaterials durch Hochwasser sowie Beschädigung Randeinfassung infolge von Aufräumarbeiten</p>	<p>Bodenuntersuchung nach Bundesbodenschutzverordnung – Wirkungspfad Boden – Mensch + Grundwasser</p>
7	0+015	0+017

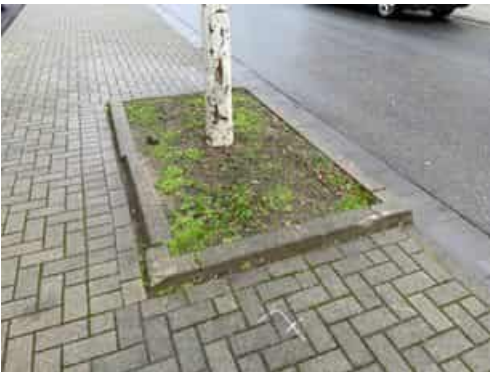
<p>Beet inkl. Randeinfassung beschädigt, Randeinfassung teilweise beschädigt sowie in Lage verschoben und gekippt, Bodenmaterial im Beet verunreinigt</p>	<p><b>Flutschaden bzw. Flutfolgeschaden</b></p> <p>Verunreinigung des Bodenmaterials durch Hochwasser sowie Beschädigung Randeinfassung infolge von Aufräumarbeiten</p>	<p>Bodenuntersuchung nach Bundesbodenschutzverordnung – Wirkungspfad Boden – Mensch + Grundwasser</p>
8	0+022	0+023

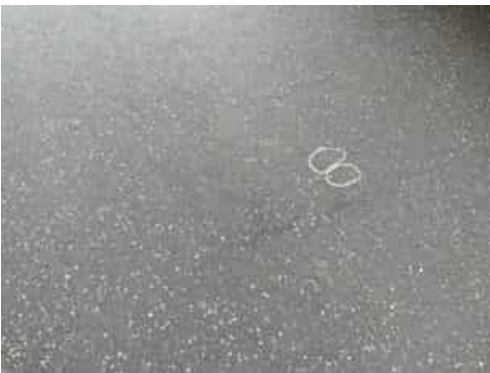
<p>Kleinere Risse in der Asphaltdeckschicht, Längs- und Querrisse (Netzrisse) in Fahrbahnmitte</p>	<p><b>Kein Flutschaden</b></p>

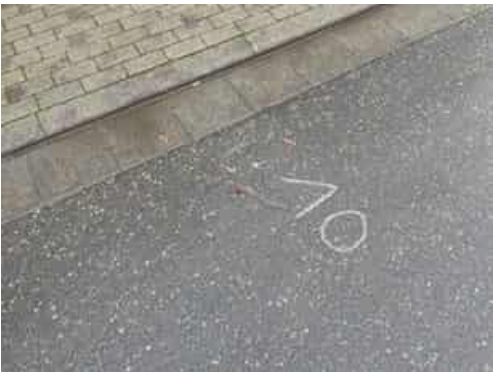
<p>Fahrbahnoberfläche (Asphaltdeckschicht) beschädigt, kleinere Kratzer und Ausbrüche</p>	<p><b>Flutschaden bzw. Flutfolgeschaden</b></p> <p>Beschädigungen infolge mechanischer Beanspruchungen im Rahmen der Aufräumarbeiten</p>	
11	0+034	0+035

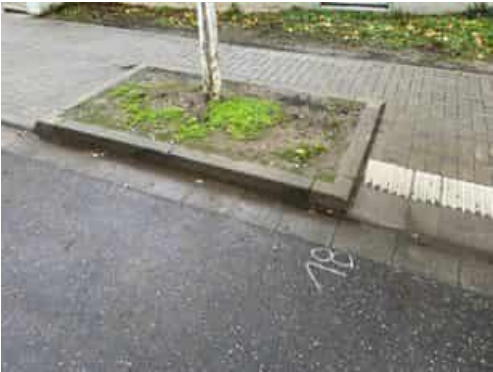
18	0+048	0+050

<p>Beet inkl. Randeinfassung beschädigt, Randeinfassung teilweise beschädigt sowie in Lage verschoben und gekippt, Bodenmaterial im Beet verunreinigt</p>	<p><b>Flutschaden bzw. Flutfolgeschaden</b></p> <p>Verunreinigung des Bodenmaterials durch Hochwasser sowie Beschädigung Randeinfassung infolge von Aufräumarbeiten</p>	<p>Bodenuntersuchung nach Bundesbodenschutzverordnung – Wirkungspfad Boden – Mensch + Grundwasser</p>
19	0+051	0+057

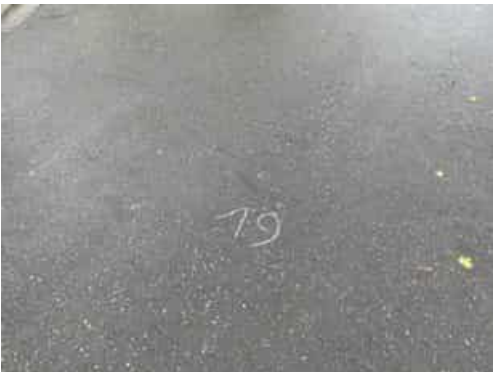
<p>Risse in der Asphaltdeckschicht, Längs- und Querrisse (Netzerisse) in Fahrbahnmitt</p>	<p><b>Flutschaden bzw. Flutfolgeschaden</b></p> <p>Überbeanspruchung der Asphaltdeckschicht im Rahmen der Aufräumarbeiten, verstärkender Einfluss des Hochwassers, Tragfähigkeitsdefizite im Untergrund/Unterbau bzw. in den ungebundenen Schichten</p>	<p>TV- bzw. Kamerabefahrung des Kanals sowie DPL-Rammsondierungen zur Ansprache der Lagerungsdichte sowie Rammkernsondierungen (RKS) zur Entnahme von Bodenmaterial</p>

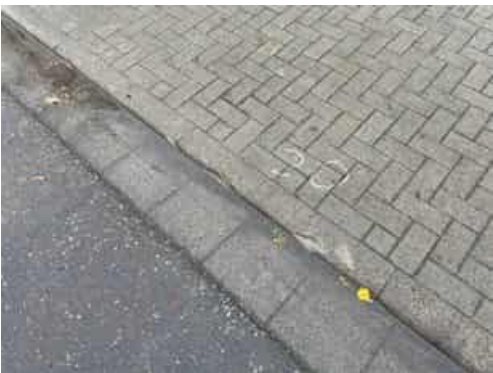
20	0+059	0+069

<p>Bordsteine (Tiefbord) beschädigt, teilweise Abbrüche und Brüche des Bordsteins</p>	<p><b>Flutschaden bzw. Flutfolgeschaden</b></p> <p>Beschädigungen und Abbrüche am Bordstein infolge mechanischer Beanspruchungen im Rahmen der Aufräumarbeiten mit schwerem Räum- und Baugerät</p>

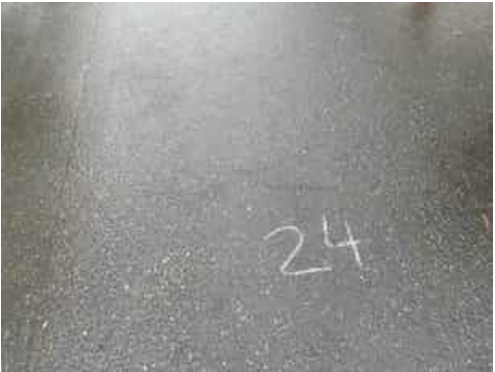
24	0+067

<p>Risse in der Asphaltdeckschicht, Längs- und Querrisse (Netzrisse) in Fahrbahnmittle</p>	<p><b>Flutschaden bzw. Flutfolgeschaden</b></p> <p>Überbeanspruchung der Asphaltdeckschicht im Rahmen der Aufräumarbeiten, verspröndernder Einfluss des Hochwassers oder Unterdimensionierung</p>	<p>TV- bzw. Kamerabefahrung des Kanals sowie DPL-Rammsondierungen zur Ansprache der Lagerungsdichte sowie Rammkernsondierungen (RKS) zur Entnahme von Bodenmaterial</p>
25	0+070	0+200	~ 190

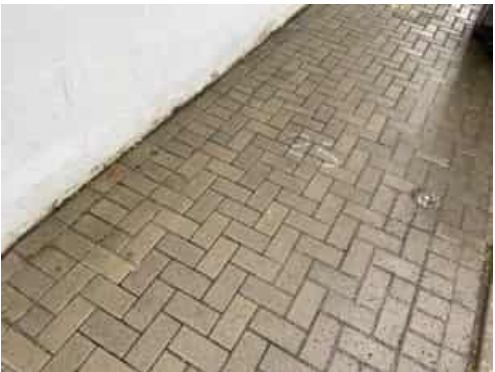
<p>Pflasterfugen größtenteils offen, Fugenbild leicht verschoben, mittlere Breite des Gehwegs etwa 1,5 m</p>	<p><b>Flutschaden bzw. Flutfolgeschaden</b></p> <p>Beschädigung im Rahmen der Aufräumarbeiten wahrscheinlich, Auswaschen der Fugen durch das Hochwasser bzw. mangelhafte Fugenherstellung bei Wiederherstellung der Gehwegfläche nach der Flutkatastrophe</p>	
26	0+080	0+083

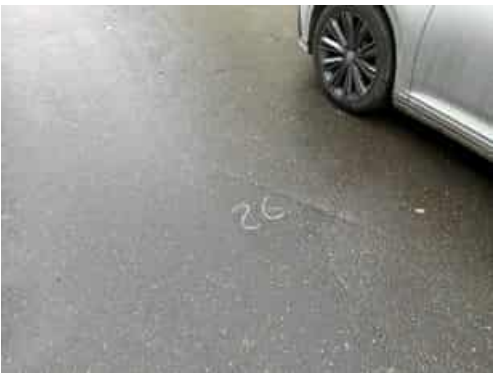
<p>Fahrbahnoberfläche (Asphaltdeckschicht) beschädigt, kleinere Kratzer und Ausbrüche</p>	<p><b>Flutschaden bzw. Flutfolgeschaden</b></p> <p>Beschädigungen infolge mechanischer Beanspruchungen im Rahmen der Aufräumarbeiten mit schwerem Räum- und Baugerät</p>

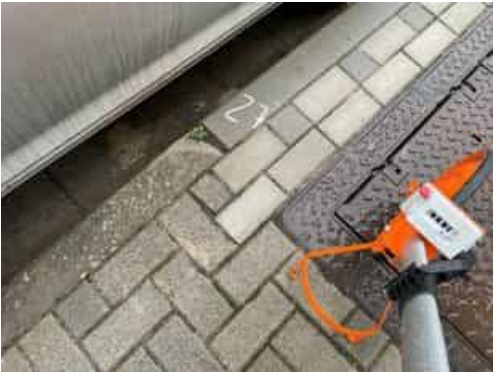
27	0+080	0+082

<p>Bordsteine (Hochbord) beschädigt, teilweise Abbrüche und Brüche des Bordsteins</p>	<p><b>Flutschaden bzw. Flutfolgeschaden</b></p> <p>Beschädigung im Rahmen der Aufräumarbeiten mit schwerem Räum- und Baugerät</p>	
28	0+084	0+086

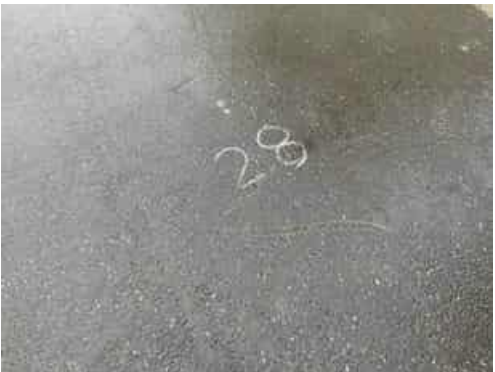
<p>Fahrbahnoberfläche (Asphaltdeckschicht) beschädigt, kleinere Kratzer und Ausbrüche</p>	<p><b>Flutschaden bzw. Flutfolgeschaden</b></p> <p>Beschädigungen infolge mechanischer Beanspruchungen im Rahmen der Aufräumarbeiten mit schwerem Räum- und Baugerät</p>	
29	0+090	0+094

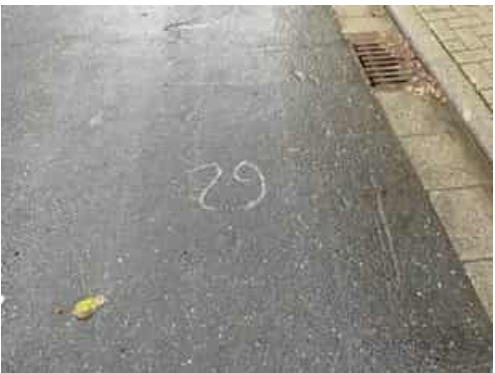
<p>Fahrbahnoberfläche (Asphaltdeckschicht) beschädigt, kleinere Kratzer und Ausbrüche</p>	<p><b>Flutschaden bzw. Flutfolgeschaden</b></p> <p>Beschädigungen infolge mechanischer Beanspruchungen im Rahmen der Aufräumarbeiten mit schwerem Räum- und Baugerät</p>

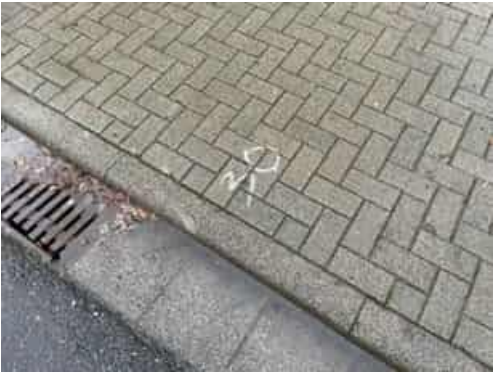
30	0+090	0+092

<p>Bordsteine (Tiefbord) beschädigt, teilweise Abbrüche und Brüche des Bordsteins</p>	<p><b>Flutschaden bzw. Flutfolgeschaden</b></p> <p>Beschädigung im Rahmen der Aufräumarbeiten mit schwerem Räum- und Baugerät</p>	
31	0+093	0+094

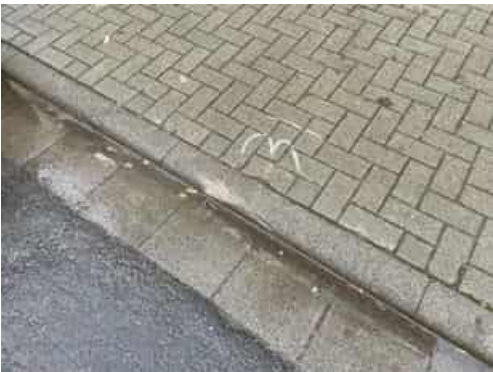
<p>Bordsteine (Tiefbord) beschädigt, teilweise Abbrüche und Brüche des Bordsteins</p>	<p><b>Flutschaden bzw. Flutfolgeschaden</b></p> <p>Beschädigung im Rahmen der Aufräumarbeiten mit schwerem Räum- und Baugerät</p>	
32	0+093	0+095

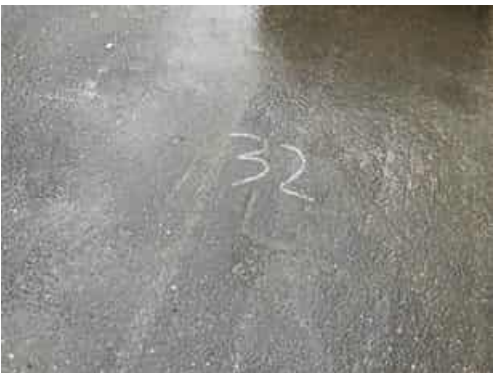
<p>Fahrbahnoberfläche (Asphaltdeckschicht) beschädigt, kleinere Kratzer und Ausbrüche</p>	<p><b>Flutschaden bzw. Flutfolgeschaden</b></p> <p>Beschädigungen infolge mechanischer Beanspruchungen im Rahmen der Aufräumarbeiten mit schwerem Räum- und Baugerät</p>

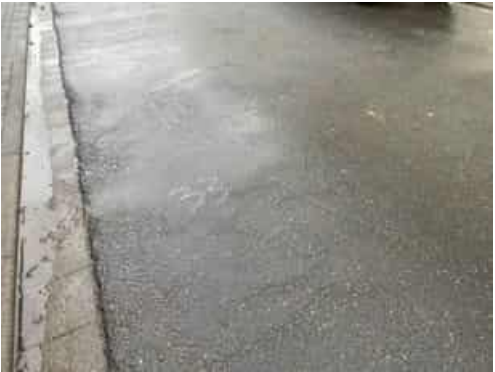
33	0+092	0+093

<p>Fahrbahnoberfläche (Asphaltdeckschicht) beschädigt, kleinere Kratzer und Ausbrüche</p>	<p><b>Flutschaden bzw. Flutfolgeschaden</b></p> <p>Beschädigungen infolge mechanischer Beanspruchungen im Rahmen der Aufräumarbeiten mit schwerem Räum- und Baugerät</p>	
34	0+098	0+100

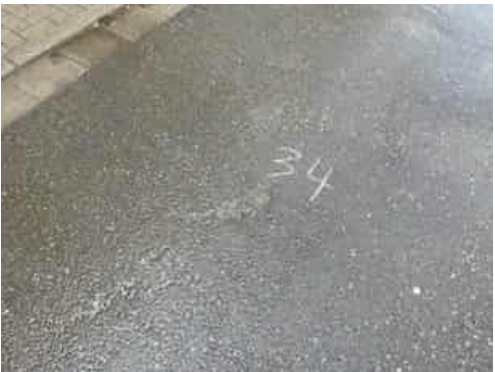
<p>Fahrbahnoberfläche (Asphaltdeckschicht) beschädigt, kleinere Kratzer und Ausbrüche</p>	<p><b>Flutschaden bzw. Flutfolgeschaden</b></p> <p>Beschädigungen infolge mechanischer Beanspruchungen im Rahmen der Aufräumarbeiten mit schwerem Räum- und Baugerät</p>	
35	0+102	0+105

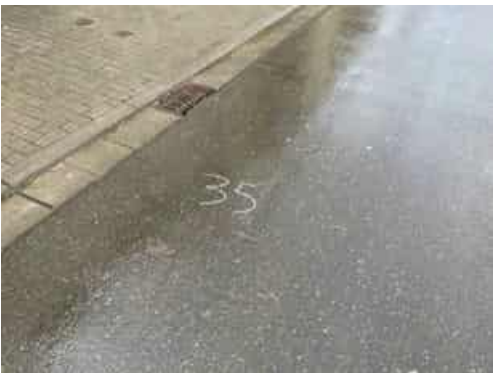
<p>Fahrbahnoberfläche (Asphaltdeckschicht) beschädigt, kleinere Kratzer und Ausbrüche</p>	<p><b>Flutschaden bzw. Flutfolgeschaden</b></p> <p>Beschädigungen infolge mechanischer Beanspruchungen im Rahmen der Aufräumarbeiten mit schwerem Räum- und Baugerät</p>

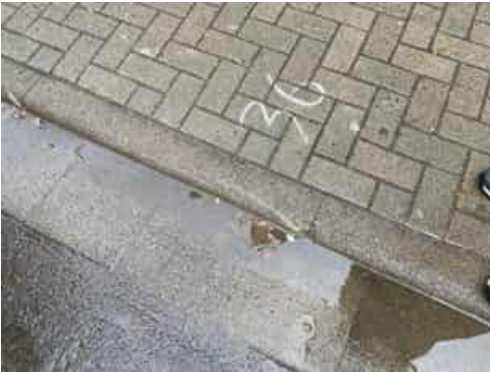
36	0+100	0+102

<p>Bordsteine (Tiefbord) beschädigt, teilweise Abbrüche und Brüche des Bordsteins</p>	<p><b>Flutschaden bzw. Flutfolgeschaden</b></p> <p>Beschädigung im Rahmen der Aufräumarbeiten mit schwerem Räum- und Baugerät</p>	
37	0+111

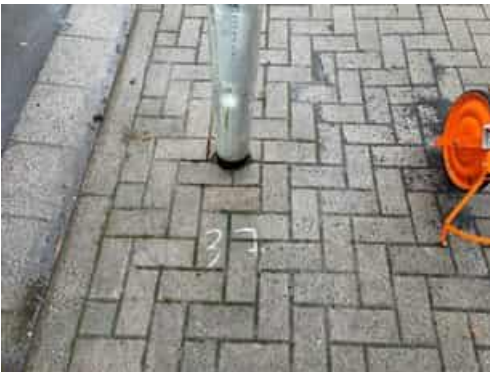
<p>Beleuchtungsmast beschädigt</p>	<p><b>Flutschaden bzw. Flutfolgeschaden</b></p> <p>Beschädigung im Rahmen der Aufräumarbeiten mit schwerem Räum- und Baugerät</p>	
38	0+111

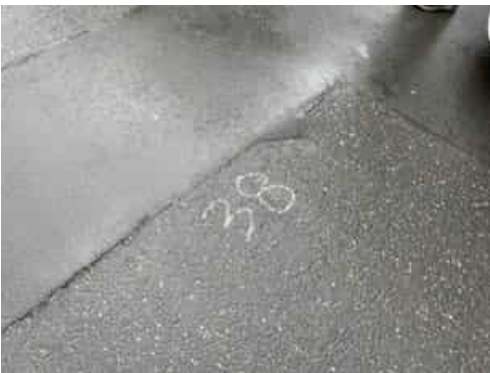
<p>Fuge in der Deckschicht im Anschlussbereich an die Aufgrabungs- bzw. Flickstelle geöffnet / beschädigt, Fugenmaterial stark versprödet und aufgerissen</p>	<p><b>Kein Flutschaden</b></p>

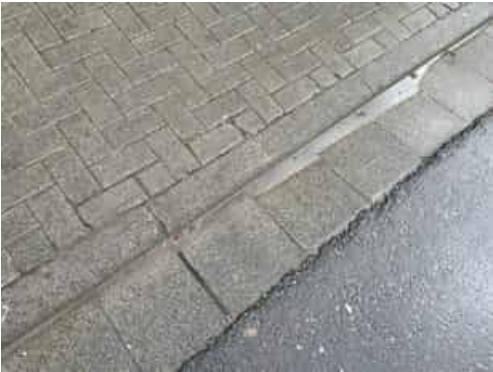
39	0+113	0+118

<p>Bordsteine (Tiefbord) beschädigt, teilweise Abbrüche und Brüche des Bordsteins, Abbrüche an angrenzenden Pflastersteinen sowie Rinnensteine verdrückt, Wasserabfluss nicht mehr ausreichend gewährleistet</p>	<p><b>Flutschaden bzw. Flutfolgeschaden</b></p> <p>Beschädigung im Rahmen der Aufräumarbeiten mit schwerem Räum- und Baugerät</p>	
40	0+116	0+121

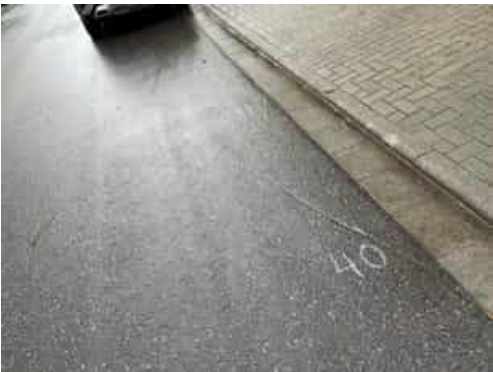
<p>Fahrbahnoberfläche (Asphaltdeckschicht) beschädigt, kleinere Kratzer und Ausbrüche</p>	<p><b>Flutschaden bzw. Flutfolgeschaden</b></p> <p>Beschädigungen infolge mechanischer Beanspruchungen im Rahmen der Aufräumarbeiten mit schwerem Räum- und Baugerät</p>	
41	0+114	0+117

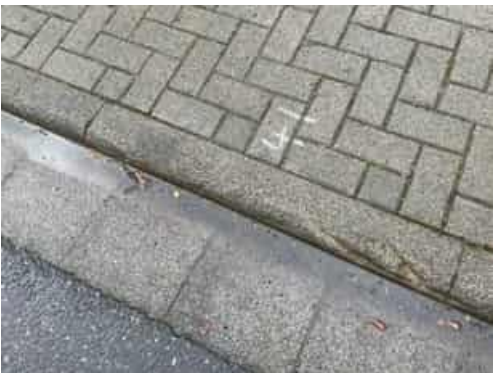
<p>Bordsteine (Tiefbord) beschädigt, teilweise Abbrüche und Brüche des Bordsteins</p>	<p><b>Flutschaden bzw. Flutfolgeschaden</b></p> <p>Beschädigung im Rahmen der Aufräumarbeiten mit schwerem Räum- und Baugerät</p>

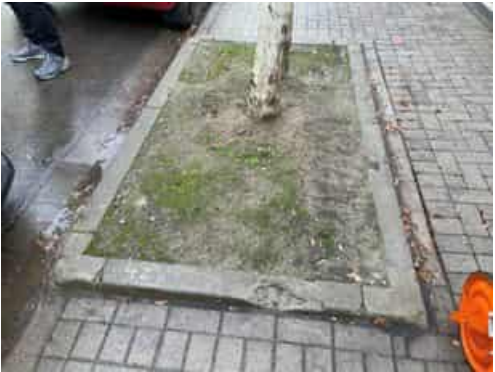
42	0+126	0+129

<p>Beet inkl. Randeinfassung beschädigt, Randeinfassung teilweise beschädigt sowie in Lage verschoben und gekippt, Bodenmaterial im Beet verunreinigt</p>	<p><b>Flutschaden bzw. Flutfolgeschaden</b></p> <p>Verunreinigung des Bodenmaterials durch Hochwasser sowie Beschädigung Randeinfassung infolge von Aufräumarbeiten</p>	<p>Bodenuntersuchung nach Bundesbodenschutzverordnung – Wirkungspfad Boden – Mensch + Grundwasser</p>
43	0+126	0+129

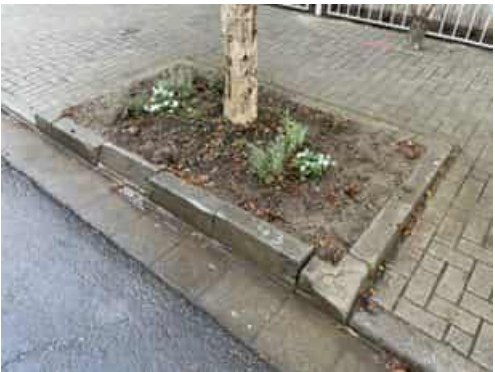
<p>Beet inkl. Randeinfassung beschädigt, Randeinfassung teilweise beschädigt sowie in Lage verschoben und gekippt, Bodenmaterial im Beet verunreinigt</p>	<p><b>Flutschaden bzw. Flutfolgeschaden</b></p> <p>Verunreinigung des Bodenmaterials durch Hochwasser sowie Beschädigung Randeinfassung infolge von Aufräumarbeiten</p>	<p>Bodenuntersuchung nach Bundesbodenschutzverordnung – Wirkungspfad Boden – Mensch + Grundwasser</p>
44	0+129

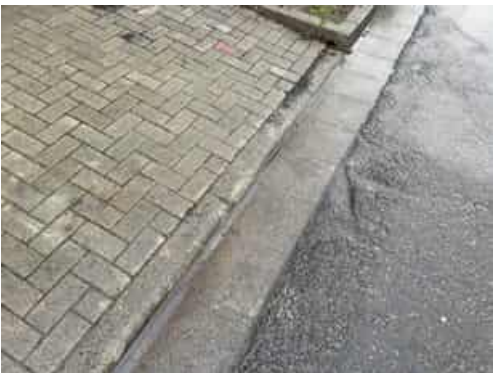
<p>Bordsteine (Tiefbord) beschädigt, teilweise Abbrüche und Brüche des Bordsteins sowie mechanische Beschädigungen, u.a. Kratzer, etc. im angrenzenden Asphalt der Fahrbahn</p>	<p><b>Flutschaden bzw. Flutfolgeschaden</b></p> <p>Beschädigung im Rahmen der Aufräumarbeiten</p>

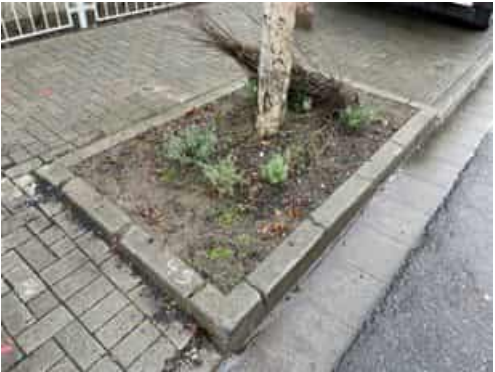
45	0+133	0+136

<p>Beet inkl. Randeinfassung beschädigt, Randeinfassung teilweise beschädigt sowie in Lage verschoben und gekippt, Bodenmaterial im Beet verunreinigt</p>	<p><b>Flutschaden bzw. Flutfolgeschaden</b></p> <p>Verunreinigung des Bodenmaterials durch Hochwasser sowie Beschädigung Randeinfassung infolge von Aufräumarbeiten</p>	<p>Bodenuntersuchung nach Bundesbodenschutzverordnung – Wirkungspfad Boden – Mensch + Grundwasser</p>
46	0+126	0+129		 	<p>Risse in der Asphaltdeckschicht, Querrisse ausgehend vom Fahrbahnrand</p>	<p><b>Kein Flutschaden</b></p>	
47	0+131	0+133		 	<p>Risse in der Asphaltdeckschicht, Längs- und Querrisse (Netzrisse) in Fahrbahnmitte</p>	<p><b>Flutschaden bzw. Flutfolgeschaden</b></p> <p>Überbeanspruchung der Asphaltdeckschicht im Rahmen der Aufräumarbeiten, verspröndernder Einfluss des Hochwassers, etwaiger Zusammenhang mit Leitungsschaden</p>	<p>TV- bzw. Kamerabefahrung des Kanals sowie DPL-Rammsondierungen zur Ansprache der Lagerungsdichte sowie Rammkernsondierungen (RKS) zur Entnahme von Bodenmaterial</p>

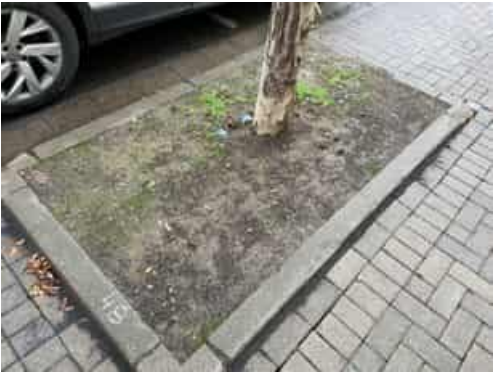
48	0+133	0+136

<p>Beet inkl. Randeinfassung beschädigt, Randeinfassung teilweise beschädigt sowie in Lage verschoben und gekippt, Bodenmaterial im Beet verunreinigt</p>	<p><b>Flutschaden bzw. Flutfolgeschaden</b></p> <p>Verunreinigung des Bodenmaterials durch Hochwasser sowie Beschädigung Randeinfassung infolge von Aufräumarbeiten</p>	<p>Bodenuntersuchung nach Bundesbodenschutzverordnung – Wirkungspfad Boden – Mensch + Grundwasser</p>
49	0+130	0+138

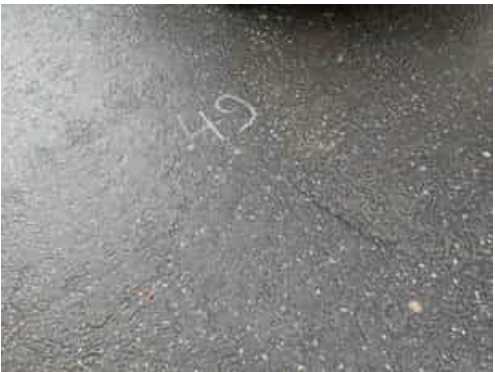
<p>Fahrbahnoberfläche (Asphaltdeckschicht) beschädigt, kleinere Kratzer und Ausbrüche</p>	<p><b>Flutschaden bzw. Flutfolgeschaden</b></p> <p>Beschädigungen infolge mechanischer Beanspruchungen im Rahmen der Aufräumarbeiten</p>	
50	0+137	0+139

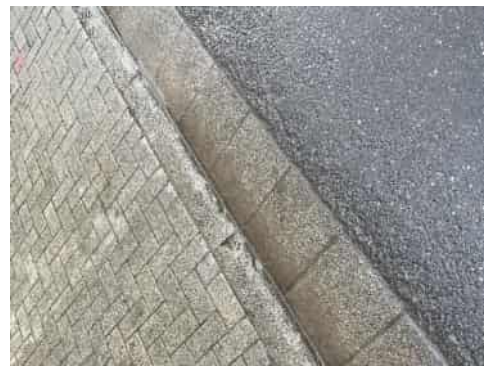
<p>Bordsteine (Tiefbord) beschädigt, teilweise Abbrüche und Brüche des Bordsteins</p>	<p><b>Flutschaden bzw. Flutfolgeschaden</b></p> <p>Beschädigung im Rahmen der Aufräumarbeiten</p>

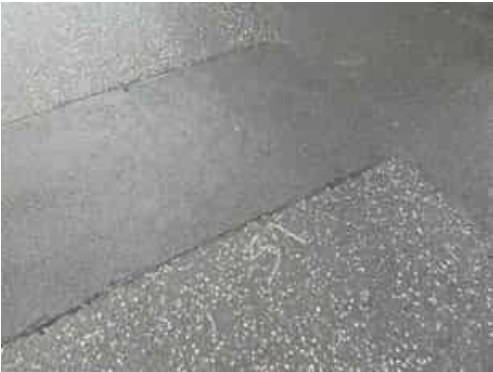
51	0+143

<p>Fuge in der Deckschicht im Anschlussbereich an die Aufgrabungs- bzw. Flickstelle geöffnet / beschädigt, Fugenmaterial stark versprödet und aufgerissen</p>	<p><b>Kein Flutschaden</b></p>	
52	0+151	0+157

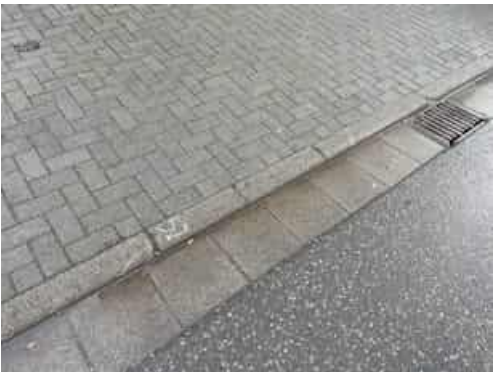
<p>Bordsteine (Tiefbord) beschädigt, teilweise Abbrüche und Brüche des Bordsteins</p>	<p><b>Flutschaden bzw. Flutfolgeschaden</b></p> <p>Beschädigung im Rahmen der Aufräumarbeiten</p>	
53	0+151	0+191

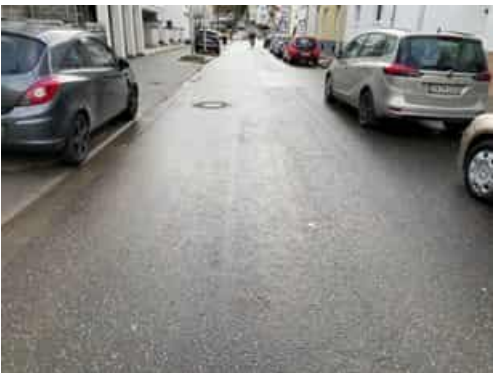
<p>Risse in der Asphaltdeckschicht, Längs- und Querrisse (Netzerisse) in Fahrbahnmitte, Fahrbahnoberfläche (Asphaltdeckschicht) beschädigt, kleinere Kratzer und Ausbrüche</p>	<p><b>Flutschaden bzw. Flutfolgeschaden</b></p> <p>Überbeanspruchung der Asphaltdeckschicht im Rahmen der Aufräumarbeiten, Beschädigungen infolge mechanischer Beanspruchungen im Rahmen der Aufräumarbeiten</p>

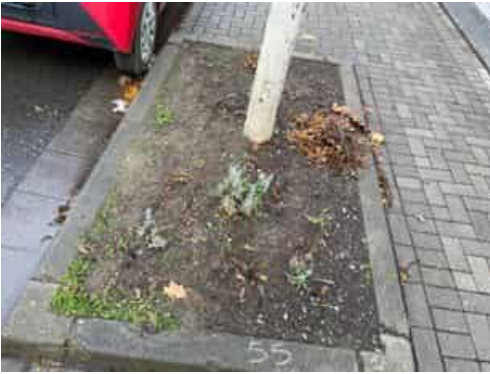
54	0+153	0+156

<p>Beet inkl. Randeinfassung beschädigt, Randeinfassung teilweise beschädigt sowie in Lage verschoben und gekippt, Bodenmaterial im Beet verunreinigt</p>	<p><b>Flutschaden bzw. Flutfolgeschaden</b></p> <p>Verunreinigung des Bodenmaterials durch Hochwasser sowie Beschädigung Randeinfassung infolge von Aufräumarbeiten</p>	<p>Bodenuntersuchung nach Bundesbodenschutzverordnung – Wirkungspfad Boden – Mensch + Grundwasser</p>
55	0+173	0+176

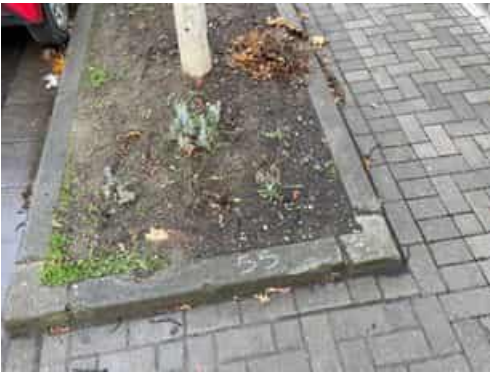
<p>Beet inkl. Randeinfassung beschädigt, Randeinfassung teilweise beschädigt sowie in Lage verschoben und gekippt, Bodenmaterial im Beet verunreinigt</p>	<p><b>Flutschaden bzw. Flutfolgeschaden</b></p> <p>Verunreinigung des Bodenmaterials durch Hochwasser sowie Beschädigung Randeinfassung infolge von Aufräumarbeiten</p>	<p>Bodenuntersuchung nach Bundesbodenschutzverordnung – Wirkungspfad Boden – Mensch + Grundwasser</p>
56	0+173	0+176

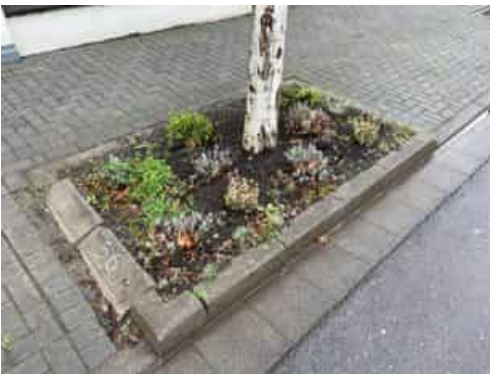
<p>Beet inkl. Randeinfassung beschädigt, Randeinfassung teilweise beschädigt sowie in Lage verschoben und gekippt, Bodenmaterial im Beet verunreinigt</p>	<p><b>Flutschaden bzw. Flutfolgeschaden</b></p> <p>Verunreinigung des Bodenmaterials durch Hochwasser sowie Beschädigung Randeinfassung infolge von Aufräumarbeiten</p>	<p>Bodenuntersuchung nach Bundesbodenschutzverordnung – Wirkungspfad Boden – Mensch + Grundwasser</p>

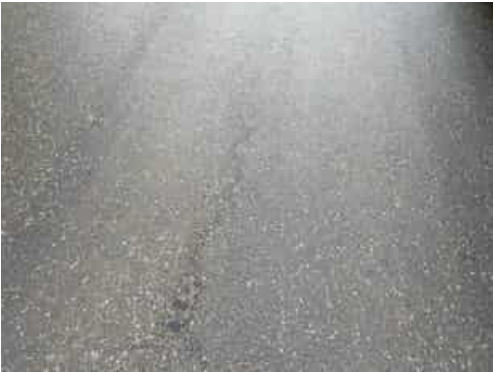
60	0+195	0+200

Risse in der Asphaltdeckschicht, im Wesentlichen Längsrisse ausgehend von schadhafter Mittelnaht bzw. -fuge	<b>Kein Flutschaden</b>	
61	0+202	0+203

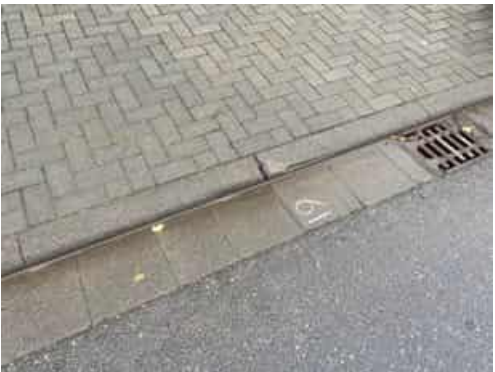
Bordsteine (Tiefbord) beschädigt, teilweise Abbrüche und Brüche des Bordsteins	<b>Flutschaden bzw. Flutfolgeschaden</b>  Beschädigung im Rahmen der Aufräumarbeiten wahrscheinlich	
62	0+204	0+206

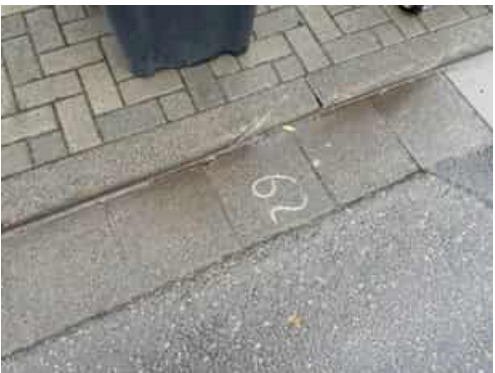
Bordsteine (Tiefbord) beschädigt, teilweise Abbrüche und Brüche des Bordsteins	<b>Flutschaden bzw. Flutfolgeschaden</b>  Beschädigung im Rahmen der Aufräumarbeiten wahrscheinlich

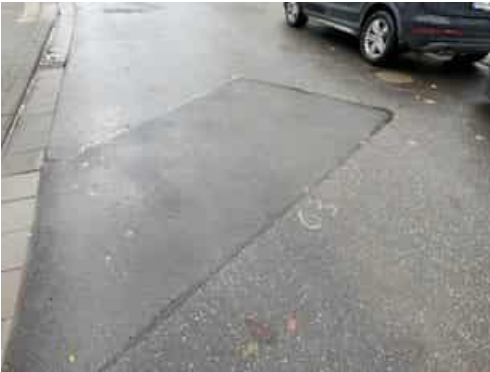
63	0+206	0+208

<p>Fuge in der Deckschicht im Anschlussbereich an die Aufbungs- bzw. Flickstelle geöffnet / beschädigt, Fugenmaterial stark versprödet und aufgerissen</p>	<p><b>Kein Flutschaden</b></p>	
64	0+213

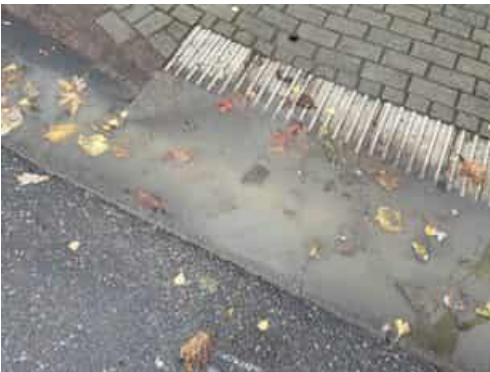
<p>Absackung / Verdrückung Bordsteine nebst angrenzendem Pflaster sowie Rinnensteine angrenzend an Asphalt, teilweise Abbrüche und Brüche des Bordsteins</p>	<p><b>Flutschaden bzw. Flutfolgeschaden</b></p> <p>Beschädigung im Rahmen der Aufräumarbeiten wahrscheinlich, Überbeanspruchung Bordsteine und Pflasterfläche, etwaig in Kombination mit Tragfähigkeitsdefiziten im Untergrund bzw. in den ungebundenen Schichten des Oberbaus</p>	<p>DPL-Rammsondierungen zur Ansprache der Lagerungsdichte sowie Rammkernsondierungen (RKS) zur Entnahme von Bodenmaterial, Probenahme Schotter und Boden zur Untersuchung der Korngrößenverteilung und Frostsicherheit</p>
65	0+218
