**Straßengutachten**

## **P040 / 2023-6 - AQT 9007**

**Projekt: „Gutachterliche Stellungnahme zum baulichen und strukturellen Zustand der Verkehrsflächen in Bad Neuenahr-Ahrweiler nebst Bewertung möglicher Zusammenhänge mit dem Hochwasserereignis am 14. Juli 2021“**

**hier: AQT 9007: Mittelstraße (West), Beethovenstraße, Felix-Rüttenstraße, Unterstraße und Oststraße**

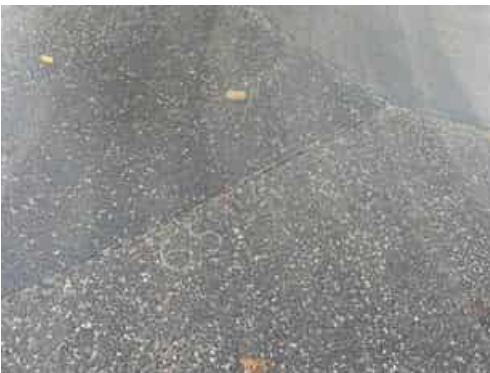
<p>Fuge in der Deckschicht geöffnet / beschädigt, Fugenmaterial stark versprödet und aufgerissen im Übergang der Asphaltteilflächen</p>	<p><b>Kein Flutschaden</b></p>

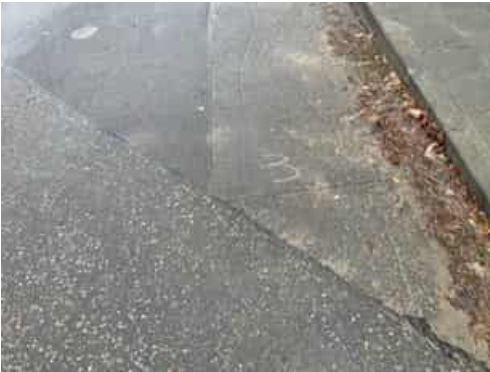
3	0+007	0+19

<p>Fahrbahnoberfläche (Asphalt-deckschicht) beschädigt, kleinere Kratzer und Ausbrüche</p>	<p><b>Flutschaden bzw. Flutfolgeschaden</b></p> <p>Beschädigungen infolge mechanischer Beanspruchungen im Rahmen der Aufräumarbeiten mit schwerem Räum- und Baugerät (Radlader, etc.)</p>	
4	0+004

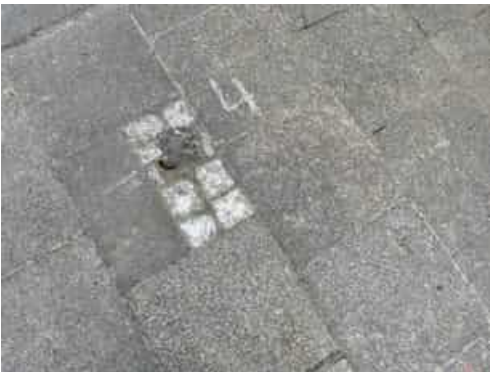
<p>Schild abgeknickt, Fundament im Boden verblieben</p>	<p><b>Flutschaden bzw. Flutfolgeschaden</b></p> <p>Beschädigung im Rahmen der Aufräumarbeiten bzw. unmittelbarer Schaden bei Flutkatastrophe</p>	
5	0+004	0+019	~ 30-35

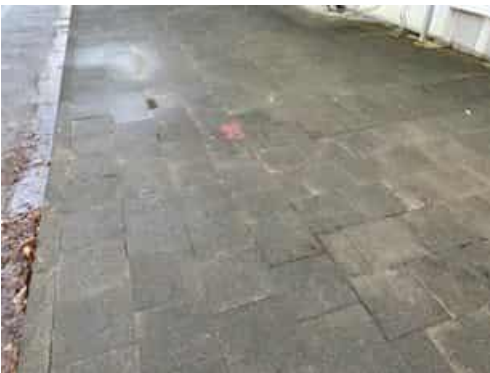
<p>Pflastersteine verdrückt und Fuge größtenteils offen</p>	<p><b>Flutschaden bzw. Flutfolgeschaden</b></p> <p>Überbeanspruchung der Pflasterfläche infolge vergrößerter Belastung bei den Aufräumarbeiten, Auswaschen der Fugen durch das Hochwasser bzw. durch die Wasserströmung, Tragfähigkeitsdefizite im ungebundenen Unterbau aufgrund Hochwasser</p>	<p>DPL-Rammsondierungen zur Ansprache der Lagerungsdichte sowie Rammkernsondierungen (RKS) zur Entnahme von Bodenmaterial, Probenahme Schotter und Boden zur Untersuchung der Korngrößenverteilung und Frostsicherheit</p>

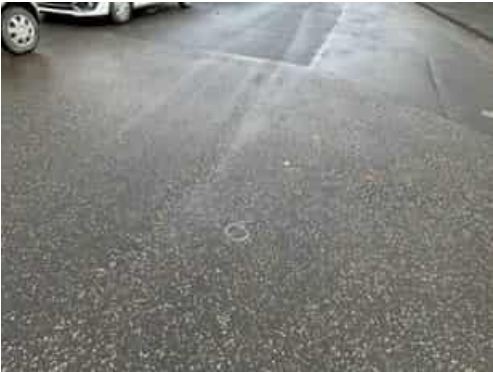
6	0+006

<p>Verformungen in der Asphaltdeckschicht in Kombination mit Längs- und Querrissen (Netzrisse), teilweise kleinere Ausbrüche</p>	<p><b>Flutschaden bzw. Flutfolgeschaden</b></p> <p>Beschädigungen infolge mechanischer Beanspruchungen im Rahmen der Aufräumarbeiten mit schwerem Räum- und Baugerät (Radlader, etc.)</p>	
7	0+009

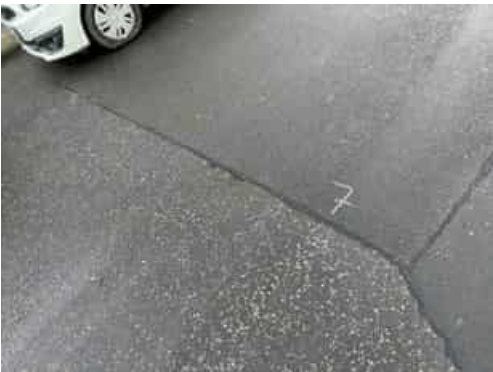
<p>Fuge in der Deckschicht im Anschlussbereich an die Aufgrabungs- bzw. Flickstelle geöffnet / beschädigt, Fugenmaterial stark versprödet und aufgerissen</p>	<p><b>Kein Flutschaden</b></p>	
8	0+015

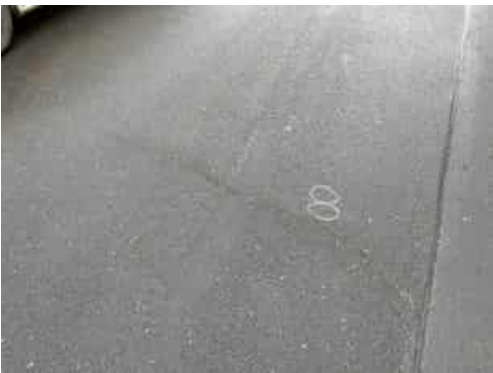
<p>Risse in der Asphaltdeckschicht, Querrisse ausgehend von teilweise schadhafter Mittelnaht bzw. -fuge</p>	<p><b>Kein Flutschaden</b></p>

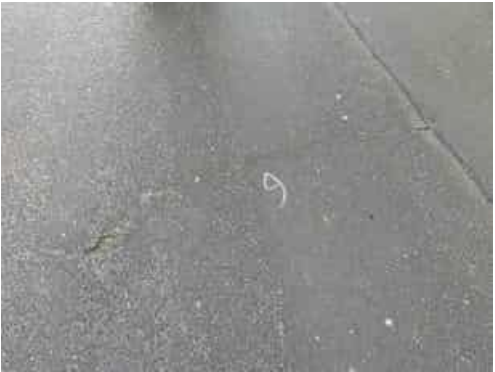
9	0+020

<p>Risse in der Asphaltdeckschicht, Querrisse ausgehend von teilweise schadhafter Mittelnaht bzw. -fuge</p>	<p><b>Kein Flutschaden</b></p>	
10	0+022	0+028

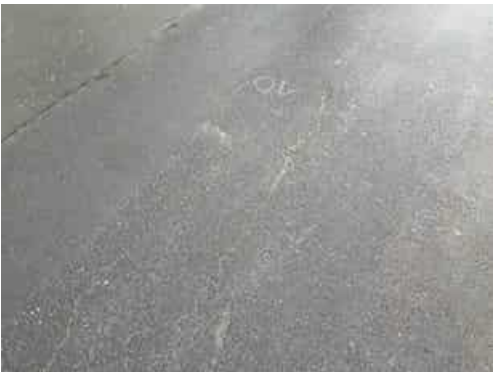
<p>Fahrbahnoberfläche (Asphaltdeckschicht) beschädigt, kleinere Kratzer und Ausbrüche, Risse in der Asphaltdeckschicht, Längs- und Querrisse (Netzzrisse) in Fahrbahnmitte</p>	<p><b>Flutschaden bzw. Flutfolgeschaden</b></p> <p>Beschädigungen infolge mechanischer Beanspruchungen im Rahmen der Aufräumarbeiten mit schwerem Räum- und Baugerät (Radlader, etc.)</p>	
11	0+017	0+019

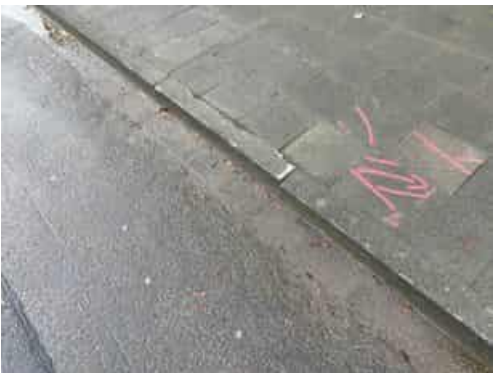
<p>Bordsteine (Hochbord) beschädigt, teilweise Abbrüche und Brüche des Bordsteins, Verdrückungen im angrenzenden Pflasterbereich</p>	<p><b>Flutschaden bzw. Flutfolgeschaden</b></p> <p>Beschädigung im Rahmen der Aufräumarbeiten mit schwerem Räum- und Baugerät</p>

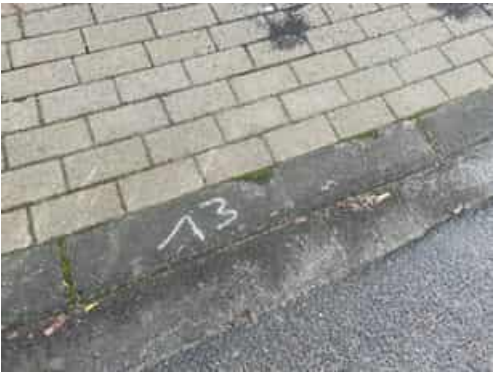
<p>Bordsteine (Tiefbord) beschädigt, teilweise Abbrüche und Brüche des Bordsteins</p>	<p><b>Flutschaden bzw. Flutfolgeschaden</b></p> <p>Beschädigung im Rahmen der Aufräumarbeiten mit schwerem Räum- und Baugerät</p>	
14	0+025	0+027

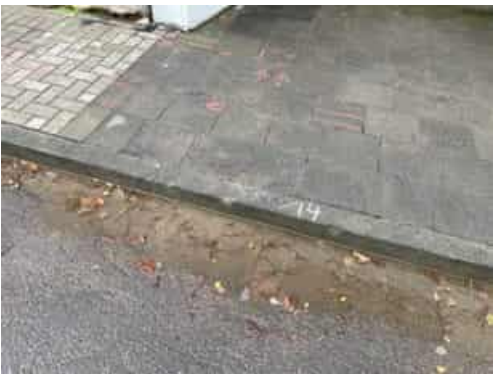
<p>Bordsteine (Hochbord) beschädigt, teilweise Abbrüche und Brüche des Bordsteins</p>	<p><b>Flutschaden bzw. Flutfolgeschaden</b></p> <p>Beschädigung im Rahmen der Aufräumarbeiten mit schwerem Räum- und Baugerät</p>

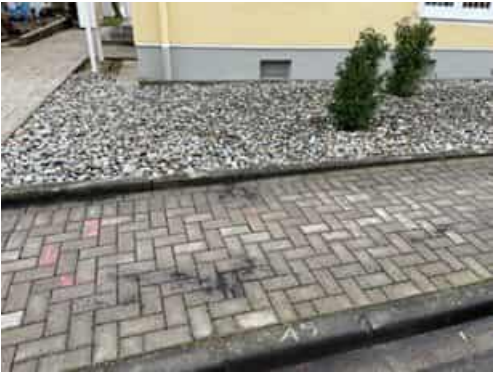
15	0+029	0+032	~ 4

<p>Pflasterfugen größtenteils offen, Fugenbild leicht verschoben, mittlere Breite des Gehwegs etwa 1,2 m</p>	<p><b>Kein Flutschaden</b></p>	
16	0+031	0+032		 	<p>Fahrbahnoberfläche (Asphaltdeckschicht) beschädigt, kleinere Kratzer und Ausbrüche</p>	<p><b>Flutschaden bzw. Flutfolgeschaden</b></p> <p>Mechanische Beschädigungen bei den Aufräumarbeiten mit schwerem Räum- und Baugerät</p>	
17	0+032	0+036		 	<p>Bordsteine (Hochbord) beschädigt, teilweise Abbrüche und Brüche des Bordsteins</p>	<p><b>Flutschaden bzw. Flutfolgeschaden</b></p> <p>Beschädigung im Rahmen der Aufräumarbeiten mit schwerem Räum- und Baugerät</p>

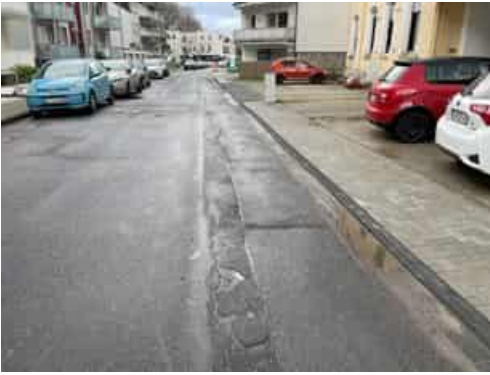
18	0+035	0+053

<p>Verformungen in der Asphaltdeckschicht in Kombination mit Längs- und Querrissen (Netzerisse) sowie teilweise großflächigen Aus- und Abbrüchen, strukturelle Schäden an der Asphaltfahrbahn auf 1/3 der Fahrbahnbreite im Bereich der rechten Rollspur</p>	<p><b>Flutschaden bzw. Flutflutschaden</b></p> <p>Überbeanspruchung infolge vergrößerter Belastung bei den Aufräumarbeiten mit schwerem Räum- und Baugerät, Tragfähigkeitsdefizite im Untergrund bzw. im ungebundenen Oberbau infolge des Hochwassers</p>	<p>DPL-Rammsondierungen zur Ansprache der Lagerungsdichte sowie Rammkernsondierungen (RKS) zur Entnahme von Bodenmaterial, Probenahme Schotter und Boden zur Untersuchung der Korngrößenverteilung und Frostsicherheit</p>
19	0+034	0+036

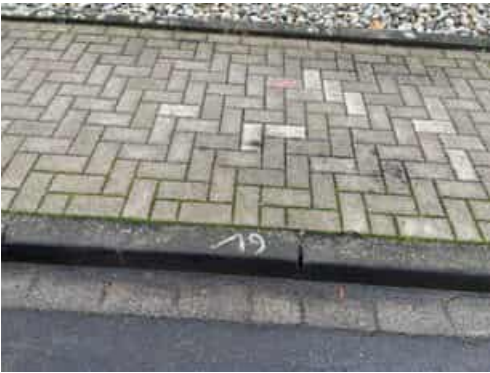
<p>Bordsteine (Hochbord) beschädigt, teilweise Abbrüche und Brüche des Bordsteins</p>	<p><b>Flutschaden bzw. Flutflutschaden</b></p> <p>Beschädigung im Rahmen der Aufräumarbeiten mit schwerem Räum- und Baugerät</p>

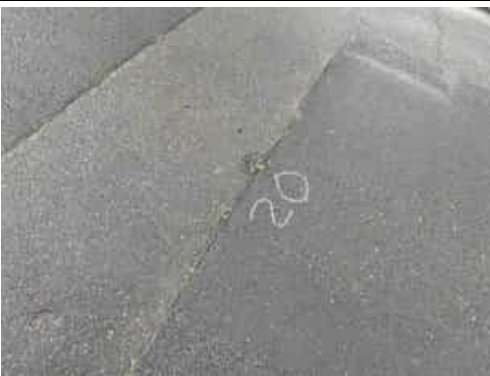
20	0+034

<p>Fuge in der Deckschicht im Anschlussbereich an die Aufgrabungs- bzw. Flickstelle geöffnet / beschädigt, Fugenmaterial stark versprödet und aufgerissen, teilweise im Fugenbereich kleinere Asphaltausbrüche</p>	<p><b>Kein Flutschaden</b></p>

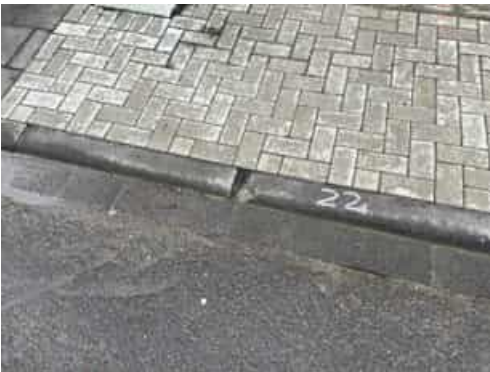
<p>Bordsteine (Tiefbord) beschädigt, teilweise Abbrüche und Brüche des Bordsteins</p>	<p><b>Flutschaden bzw. Flutfolgeschaden</b></p> <p>Beschädigung im Rahmen der Aufräumarbeiten mit schwerem Räum- und Baugerät</p>	
23	0+043	0+047		 	<p>Verformungen in der Asphaltdeckschicht in Kombination mit Längs- und Querrissen (Netzrisse), strukturelle Schäden an der Asphaltfahrbahn auf 1/3 der Fahrbahnbreite im Bereich des Fahrbahnrandes</p>	<p><b>Flutschaden bzw. Flutfolgeschaden</b></p> <p>Überbeanspruchung infolge vergrößerter Belastung bei den Aufräumarbeiten mit schwerem Räum- und Baugerät, Tragfähigkeitsdefizite im Untergrund bzw. im ungebundenen Oberbau infolge des Hochwassers</p>	<p>DPL-Rammsondierungen zur Ansprache der Lagerungsdichte sowie Rammkernsondierungen (RKS) zur Entnahme von Bodenmaterial, Probenahme Schotter und Boden zur Untersuchung der Korngrößenverteilung und Frostsicherheit</p>

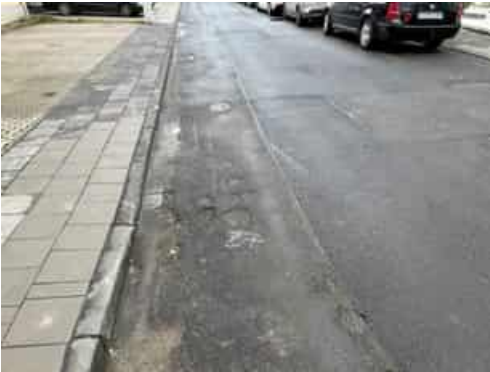
27	0+062	0+123

<p>Verformungen in der Asphaltdeckschicht in Kombination mit Längs- und Querrissen (Netzerisse) sowie teilweise großflächigen Aus- und Abbrüchen, strukturelle Schäden an der Asphaltfahrbahn auf 1/3 der Fahrbahnbreite im Bereich der rechten Rollspur</p>	<p><b>Flutschaden bzw. Flutfolgeschaden</b></p> <p>Überbeanspruchung infolge vergrößerter Belastung bei den Aufräumarbeiten mit schwerem Räum- und Baugerät, Tragfähigkeitsdefizite im Untergrund bzw. im ungebundenen Oberbau infolge des Hochwassers</p>	<p>DPL-Rammsondierungen zur Ansprache der Lagerungsdichte sowie Rammkernsondierungen (RKS) zur Entnahme von Bodenmaterial, Probenahme Schotter und Boden zur Untersuchung der Korngrößenverteilung und Frostsicherheit</p>
28	0+063	0+068		 	<p>Bordsteine (Hochbord) beschädigt, teilweise Abbrüche und Brüche des Bordsteins</p>	<p><b>Flutschaden bzw. Flutfolgeschaden</b></p> <p>Beschädigung im Rahmen der Aufräumarbeiten mit schwerem Räum- und Baugerät</p>

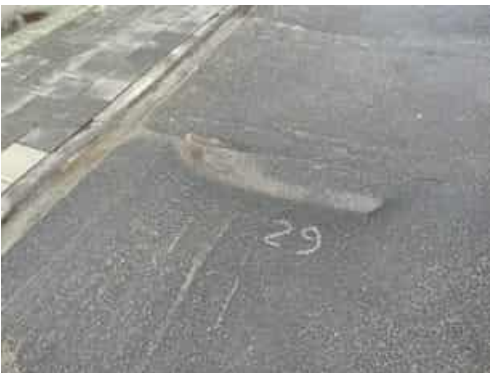
29	0+064

<p>Verformungen in der Asphaltdeckschicht</p>	<p><b>Flutschaden bzw. Flutfolgeschaden</b></p> <p>Überbeanspruchung infolge vergrößerter Belastung bei den Aufräumarbeiten mit schwerem Räum- und Baugerät, Tragfähigkeitsdefizite im Untergrund bzw. im ungebundenen Oberbau infolge des Hochwassers</p>	<p>DPL-Rammsondierungen zur Ansprache der Lagerungsdichte sowie Rammkernsondierungen (RKS) zur Entnahme von Bodenmaterial, Probenahme Schotter und Boden zur Untersuchung der Korngrößenverteilung und Frostsicherheit</p>

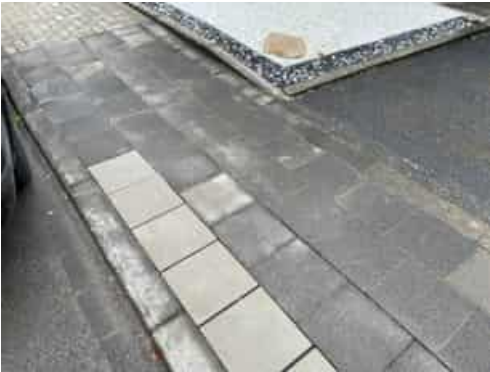
30	0+061	0+069	~ 9-10

<p>Pflastersteine beschädigt, teilweise gebrochen und verdrückt bzw. verschoben, Pflasterfugen größtenteils offen, Fugenbild leicht verschoben, mittlere Breite des Gehwegs etwa 1,2 m</p>	<p><b>Kein Flutschaden</b></p>	
31	0+069	0+073

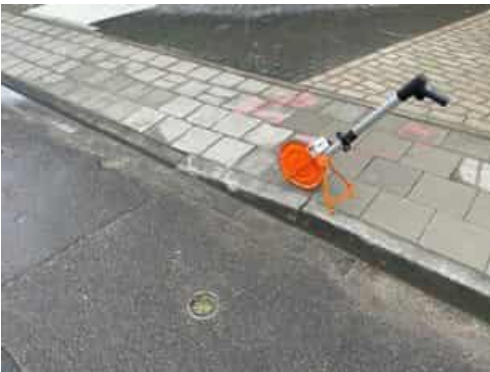
<p>Bordsteine (Hochbord) beschädigt, teilweise Abbrüche und Brüche des Bordsteins</p>	<p><b>Flutschaden bzw. Flutfolgeschaden</b></p> <p>Beschädigung im Rahmen der Aufräumarbeiten mit schwerem Räum- und Baugerät</p>	
32	0+087	0+088

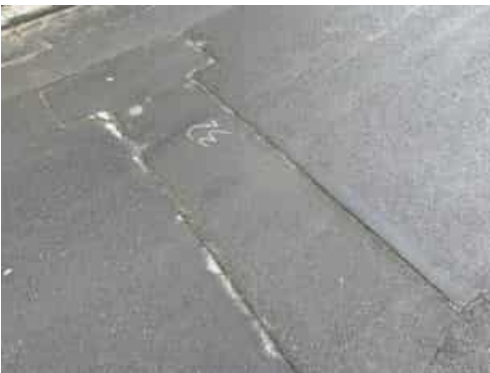
<p>Fuge in der Deckschicht im Anschlussbereich an die Aufgrabungs- bzw. Flickstelle geöffnet / beschädigt, Fugenmaterial stark versprödet und aufgerissen, teilweise im Fugenbereich kleinere Asphaltausbrüche</p>	<p><b>Kein Flutschaden</b></p>

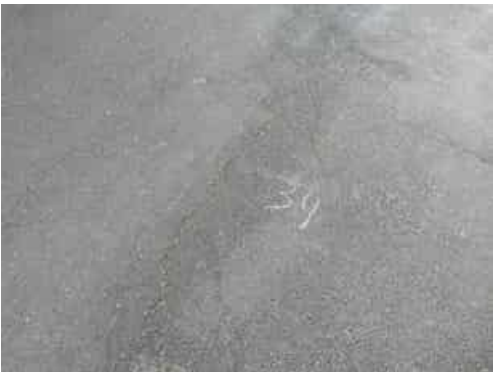
<p>Risse in der Asphaltdeckschicht, Längs- und Querrisse (Netzrisse), insbesondere längs zur Fahrtrichtung, in Fahrbahnmitte</p>	<p><b>Flutschaden bzw. Flutfolgeschaden</b></p> <p>Überbeanspruchung infolge vergrößerter Belastung bei den Aufräumarbeiten mit schwerem Räum- und Baugerät, Tragfähigkeitsdefizite im Untergrund bzw. im ungebundenen Oberbau infolge des Hochwassers</p>	<p>TV- bzw. Kamerabefahrung des Kanals sowie DPL-Rammsondierungen zur Ansprache der Lagerungsdichte sowie Rammkernsondierungen (RKS) zur Entnahme von Bodenmaterial</p>
35	0+099	0+106		 	<p>Verformungen in der Asphaltdeckschicht in Kombination mit Längs- und Querrissen (Netzrisse) sowie teilweise großflächigen Aus- und Abbrüchen, strukturelle Schäden an der Asphaltfahrbahn auf 1/3 der Fahrbahnbreite im Bereich der rechten Rollspur</p>	<p><b>Flutschaden bzw. Flutfolgeschaden</b></p> <p>Überbeanspruchung infolge vergrößerter Belastung bei den Aufräumarbeiten mit schwerem Räum- und Baugerät, Tragfähigkeitsdefizite im Untergrund bzw. im ungebundenen Oberbau infolge des Hochwassers</p>	<p>TV- bzw. Kamerabefahrung des Kanals sowie DPL-Rammsondierungen zur Ansprache der Lagerungsdichte sowie Rammkernsondierungen (RKS) zur Entnahme von Bodenmaterial</p>

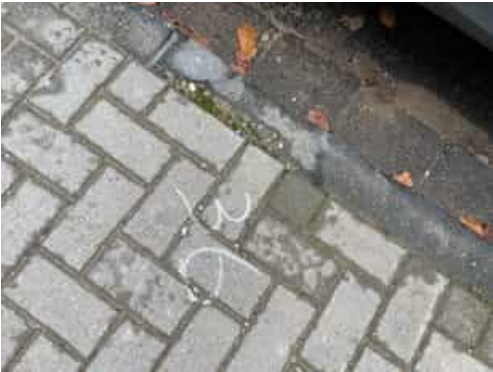
36	0+104	0+108

<p>Bordsteine (Hochbord) beschädigt, teilweise Abbrüche und Brüche des Bordsteins</p>	<p><b>Flutschaden bzw. Flutfolgeschaden</b></p> <p>Beschädigung im Rahmen der Aufräumarbeiten mit schwerem Räum- und Baugerät</p>	
37	0+112	0+119

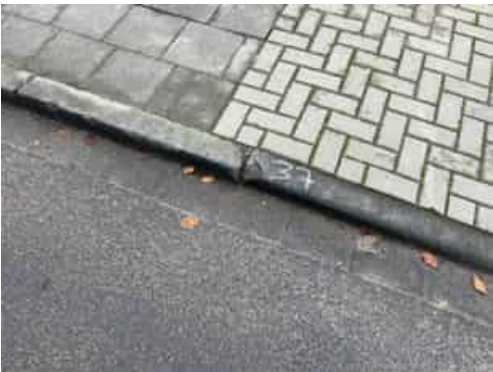
<p>Bordsteine (Hochbord) beschädigt, teilweise Abbrüche und Brüche des Bordsteins</p>	<p><b>Flutschaden bzw. Flutfolgeschaden</b></p> <p>Beschädigung im Rahmen der Aufräumarbeiten mit schwerem Räum- und Baugerät</p>	
38	0+113	0+117	~ 5

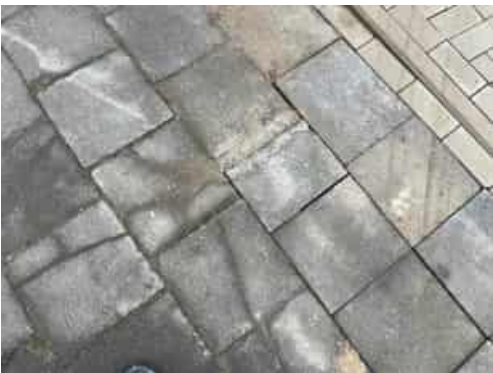
<p>Pflastersteine beschädigt, teilweise gebrochen und verdrückt bzw. verschoben, Pflasterfugen größtenteils offen, Fugenbild leicht verschoben, mittlere Breite des Gehwegs etwa 1,2 m</p>	<p><b>Flutschaden bzw. Flutfolgeschaden</b></p> <p>Beschädigung im Rahmen der Aufräumarbeiten, Auswaschen der Fugen durch das Hochwasser bzw. mangelhafte Fugenherstellung bei Wiederherstellung der Gehwegfläche nach der Flutkatastrophe</p>	<p>DPL-Rammsondierungen zur Ansprache der Lagerungsdichte sowie Rammkernsondierungen (RKS) zur Entnahme von Bodenmaterial, Probenahme Schotter und Boden zur Untersuchung der Korngrößenverteilung und Frostsicherheit</p>

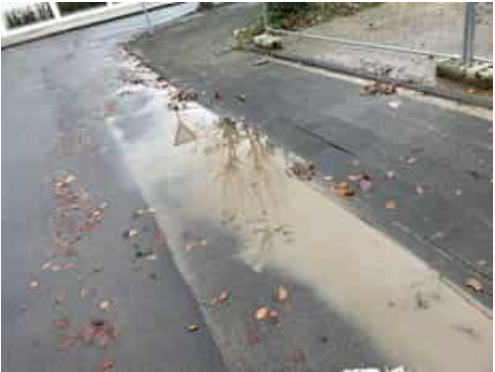
39	0+123	0+133

<p>Absackung / Verdrückung Bordsteine nebst angrenzendem Pflaster sowie Rinnensteine angrenzend an Asphalt, teilweise Abbrüche und Brüche des Bordsteins</p>	<p><b>Flutschaden bzw. Flutfolgeschaden</b></p> <p>Beschädigung im Rahmen der Aufräumarbeiten wahrscheinlich, Überbeanspruchung Bordsteine und Pflasterfläche, etwaig in Kombination mit Tragfähigkeitsdefiziten im Untergrund bzw. in den ungebundenen Schichten des Oberbaus</p>	<p>DPL-Rammsondierungen zur Ansprache der Lagerungsdichte sowie Rammkernsondierungen (RKS) zur Entnahme von Bodenmaterial, Probenahme Schotter und Boden zur Untersuchung der Korngrößenverteilung und Frostsicherheit</p>
40	0+118	0+123

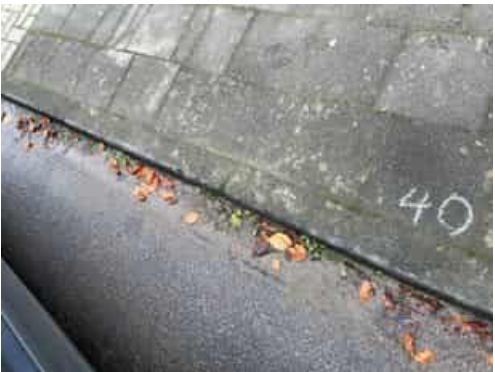
<p>Bordsteine (Hochbord) beschädigt, teilweise Abbrüche und Brüche des Bordsteins</p>	<p><b>Flutschaden bzw. Flutfolgeschaden</b></p> <p>Beschädigung im Rahmen der Aufräumarbeiten mit schwerem Räum- und Baugerät</p>

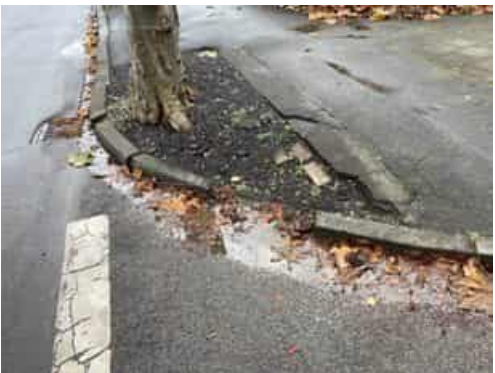
41	0+137

<p>Bordsteine (Hochbord) beschädigt, teilweise Abbrüche und Brüche des Bordsteins</p>	<p><b>Flutschaden bzw. Flutfolgeschaden</b></p> <p>Beschädigung im Rahmen der Aufräumarbeiten mit schwerem Räum- und Baugerät</p>

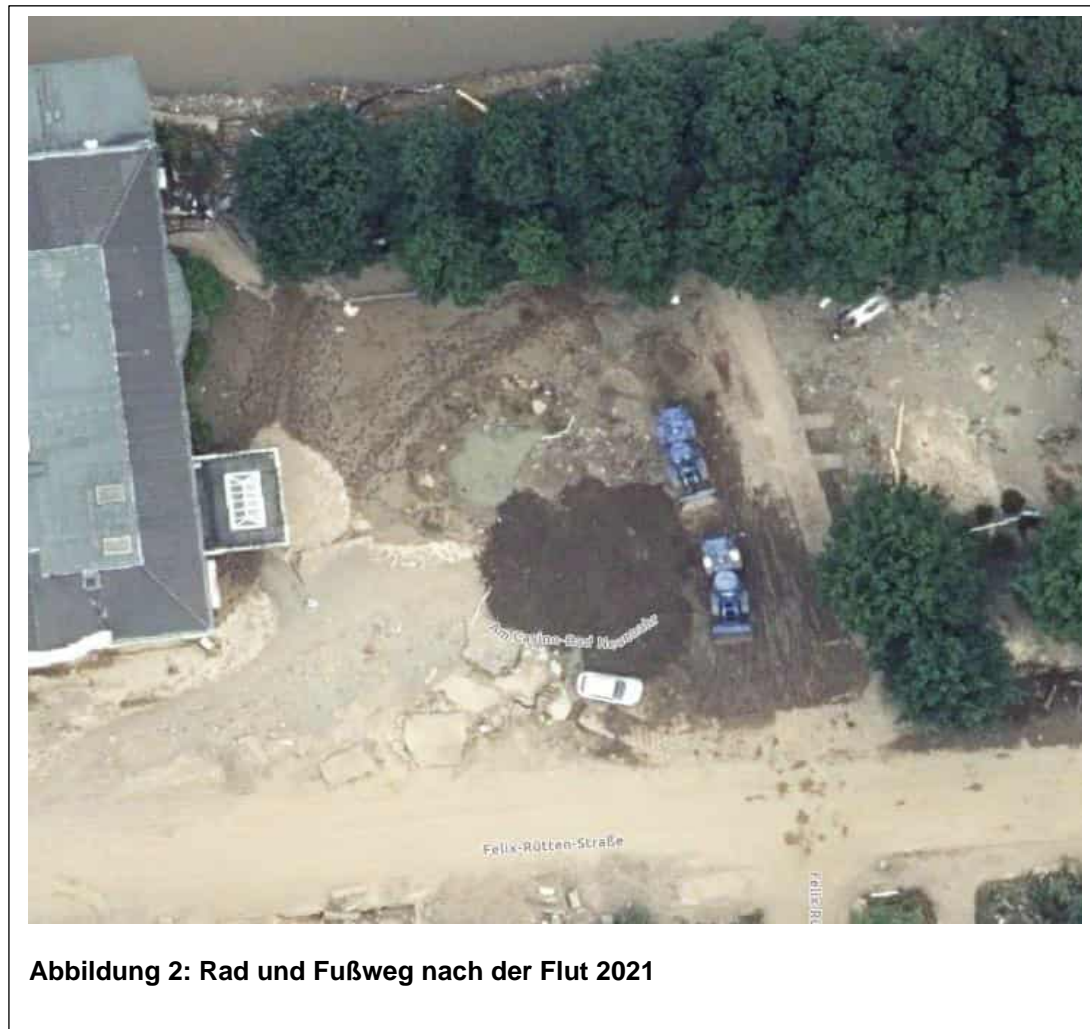
Das Hochwasser im Ahrtal am 14./15. Juli 2021 führte zu einer vollständigen Überflutung der Fuß- und Radweg, wodurch diese sowohl über- als auch unterspült wurde.

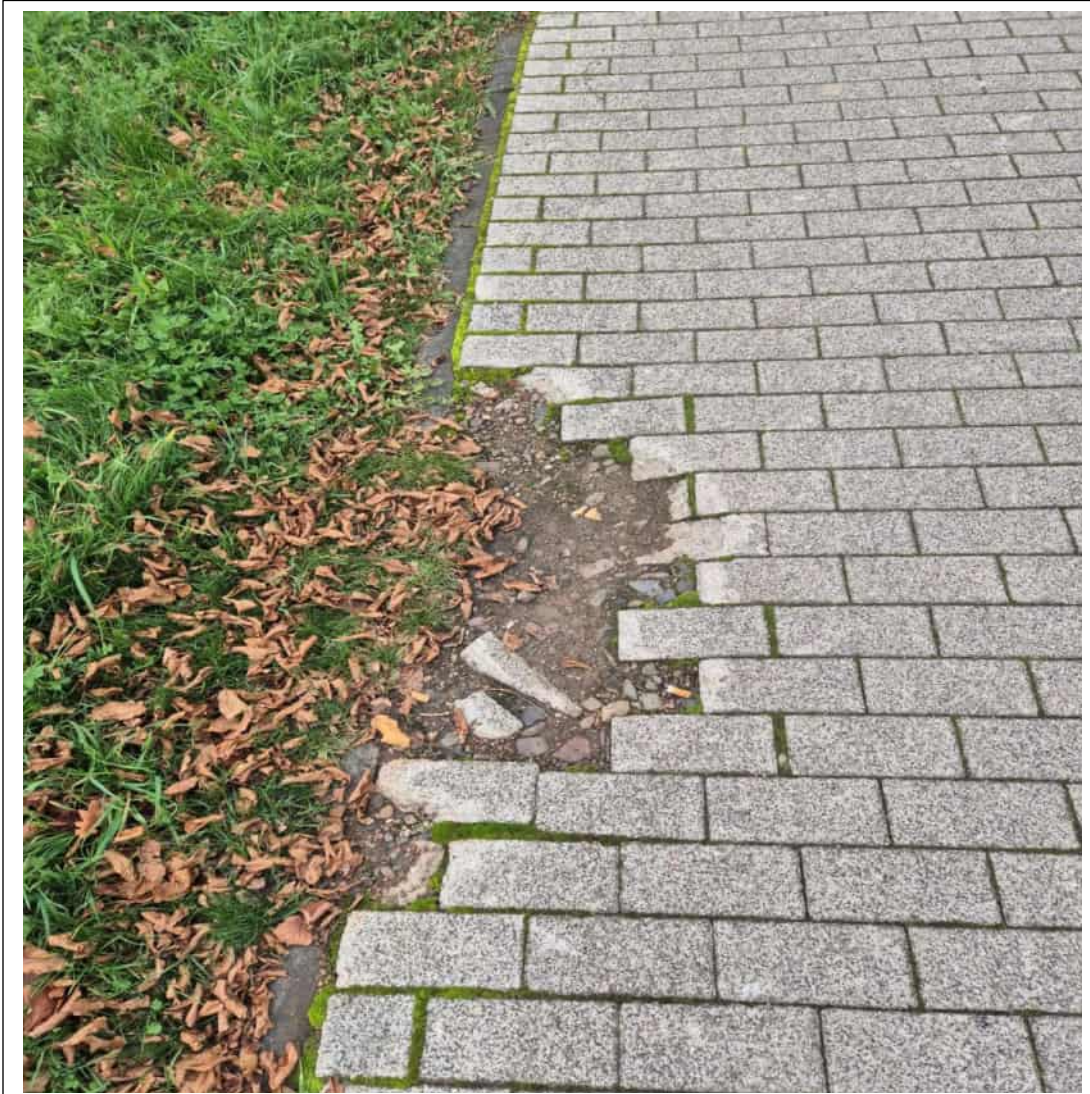
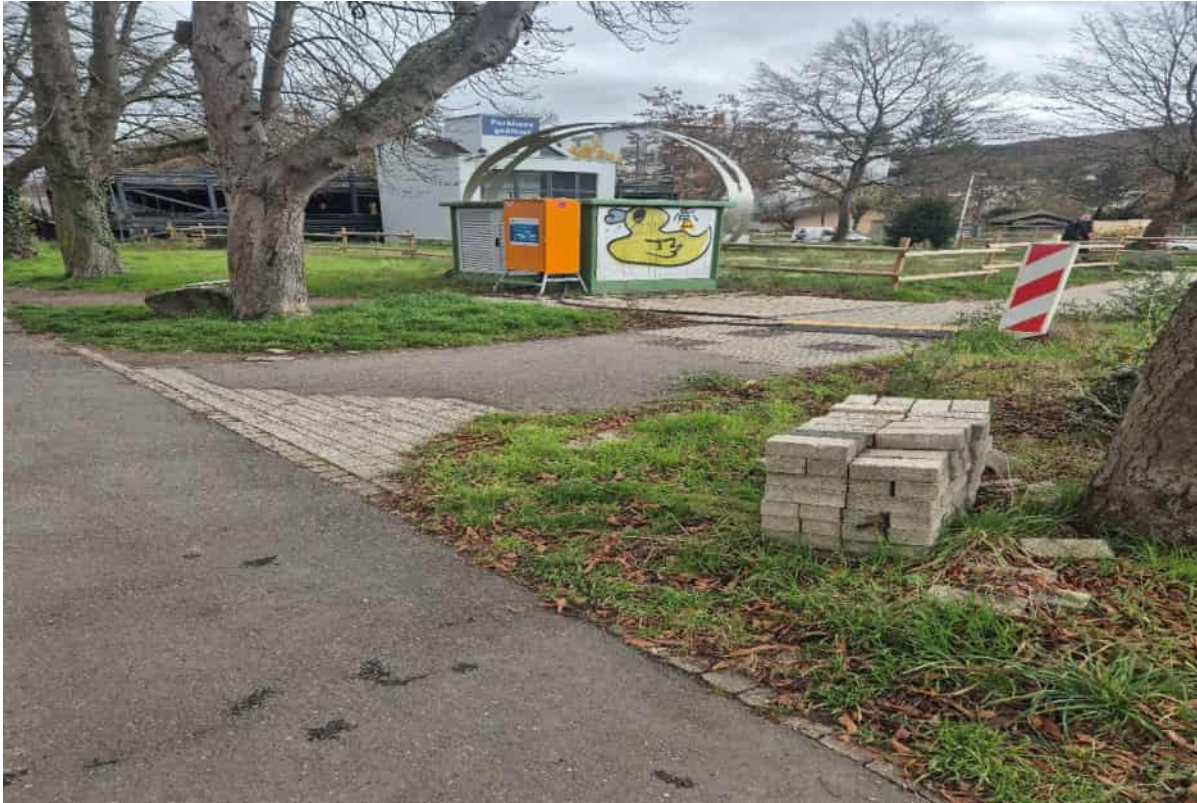
### 2.1. Schadenstyp S01: fehlende Pflasterflächen und beschädigte Pflasterflächen

**Art der Schäden:**

1. Verschobene, leicht verdrückte oder teilweise gelöste Pflastersteine im Bereich der Fuß- und Radwege
2. Ausgespülte Fugenfüllungen sowie geöffnete Fugen
3. Kantenbildungen und Höhenversätze in einzelnen Abschnitten, insbesondere im Bereich von Baumscheiben sowie an Rampen und Übergängen

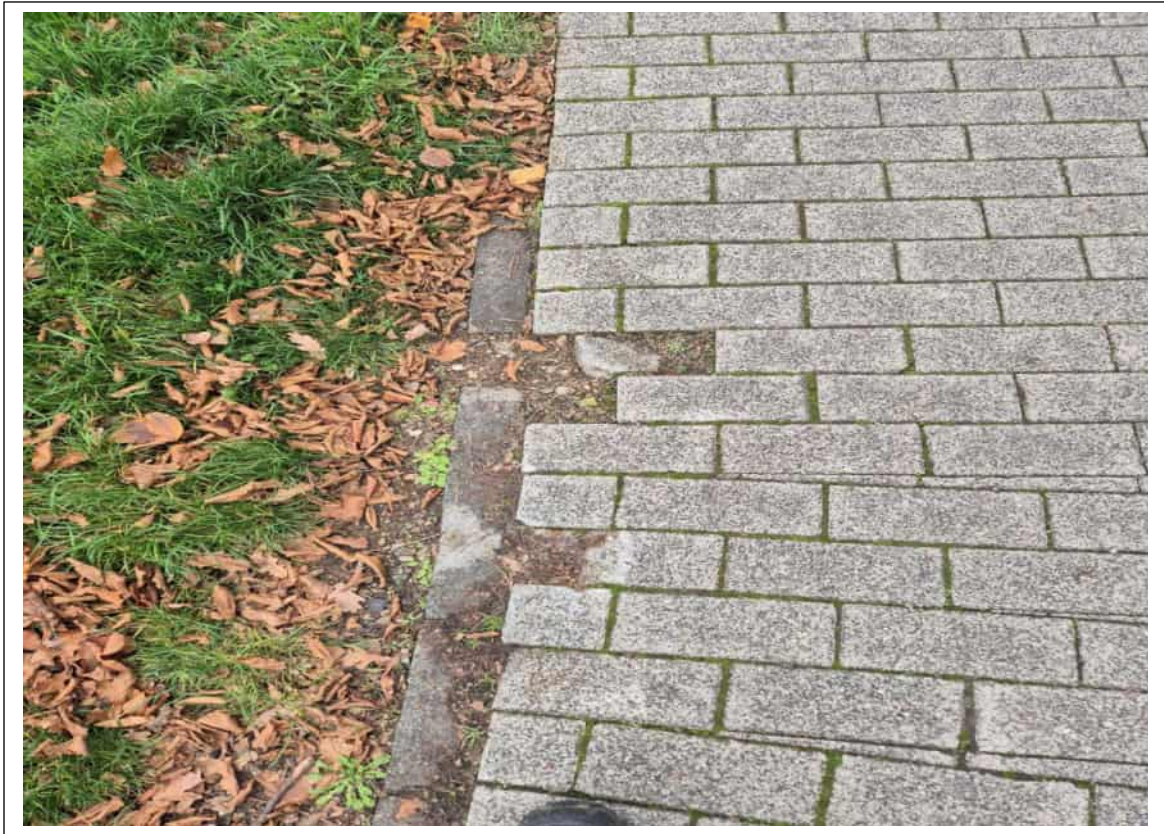
## 2.2. Schadenstyp S02: beschädigte Randeinfassung

Art der Schäden:

1. Teilweise Abbrüche, Risse, Brüche sowie Lageverschiebungen der Bordanlagen
2. Beschädigungen und Fehlstellungen entlang der Fahrbahn- sowie angrenzender Pflaster- und Gehwegbereiche

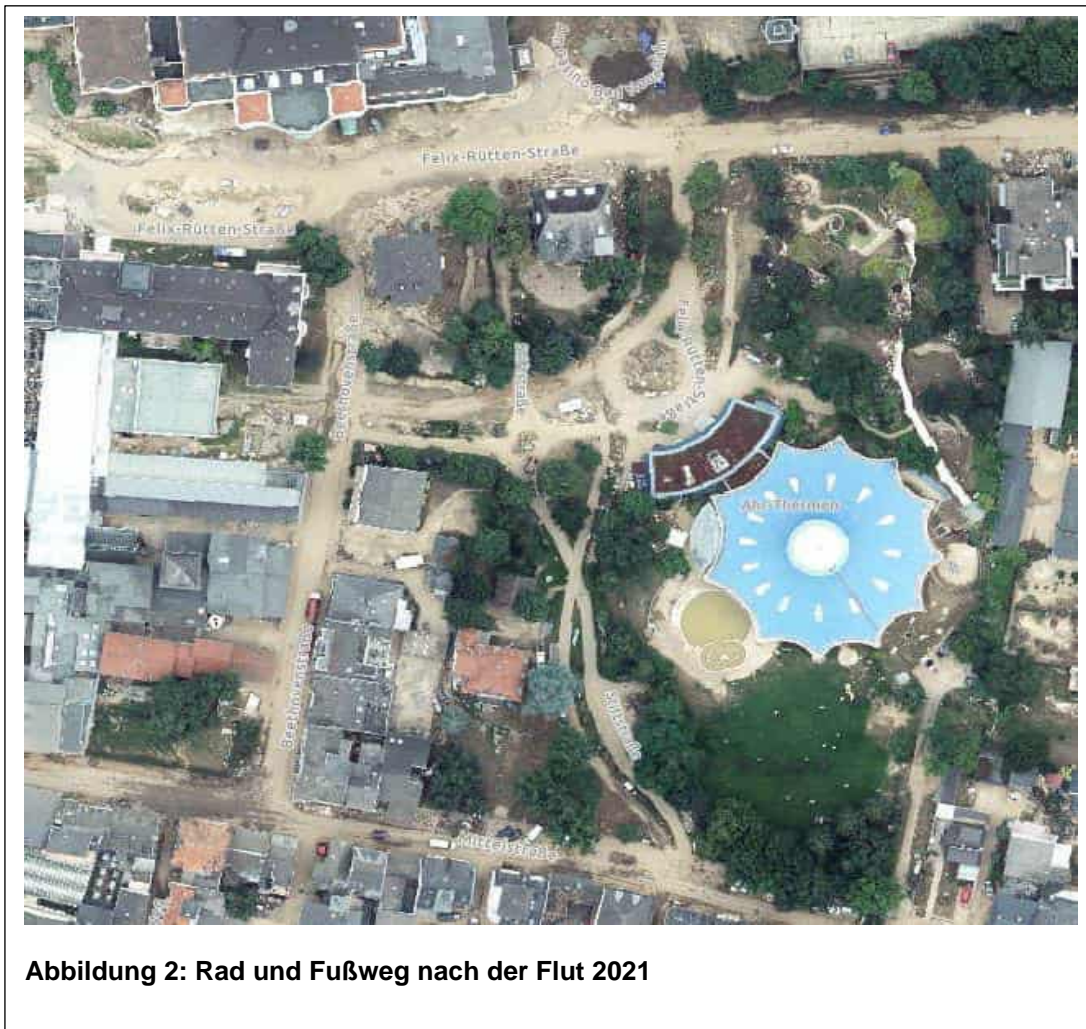
Das Hochwasser im Ahrtal am 14./15. Juli 2021 führte zu einer vollständigen Überflutung der Fuß- und Radweg, wodurch diese sowohl über- als auch unterspült wurde.

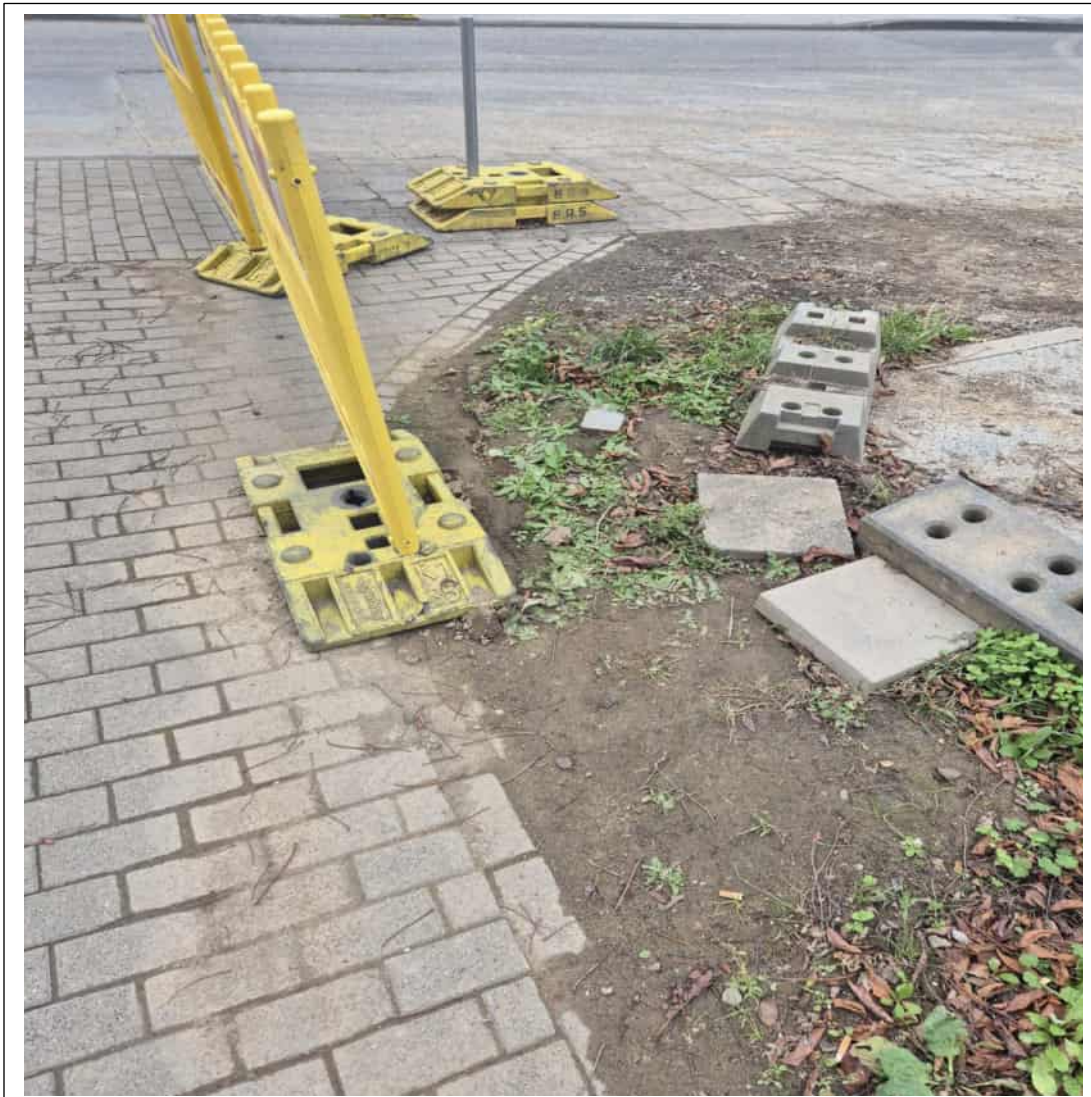
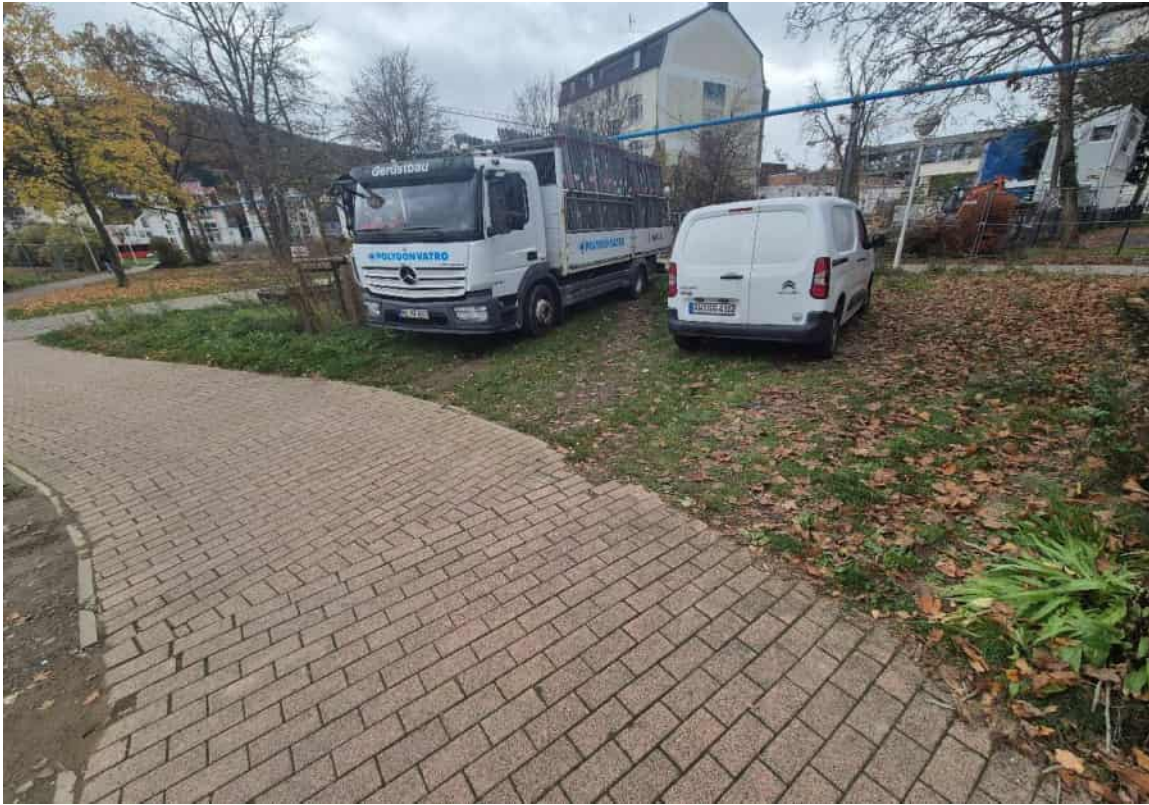
### 2.1. Schadenstyp S01: fehlende Pflasterflächen und beschädigte Pflasterflächen

#### Art der Schäden:

1. Verschobene, leicht verdrückte oder teilweise gelöste Pflastersteine im Bereich der Fuß- und Radwege
2. Ausgespülte Fugenfüllungen sowie geöffnete Fugen
3. Kantenbildungen und Höhenversätze in einzelnen Abschnitten, insbesondere im Bereich von Baumscheiben sowie an Rampen und Übergängen

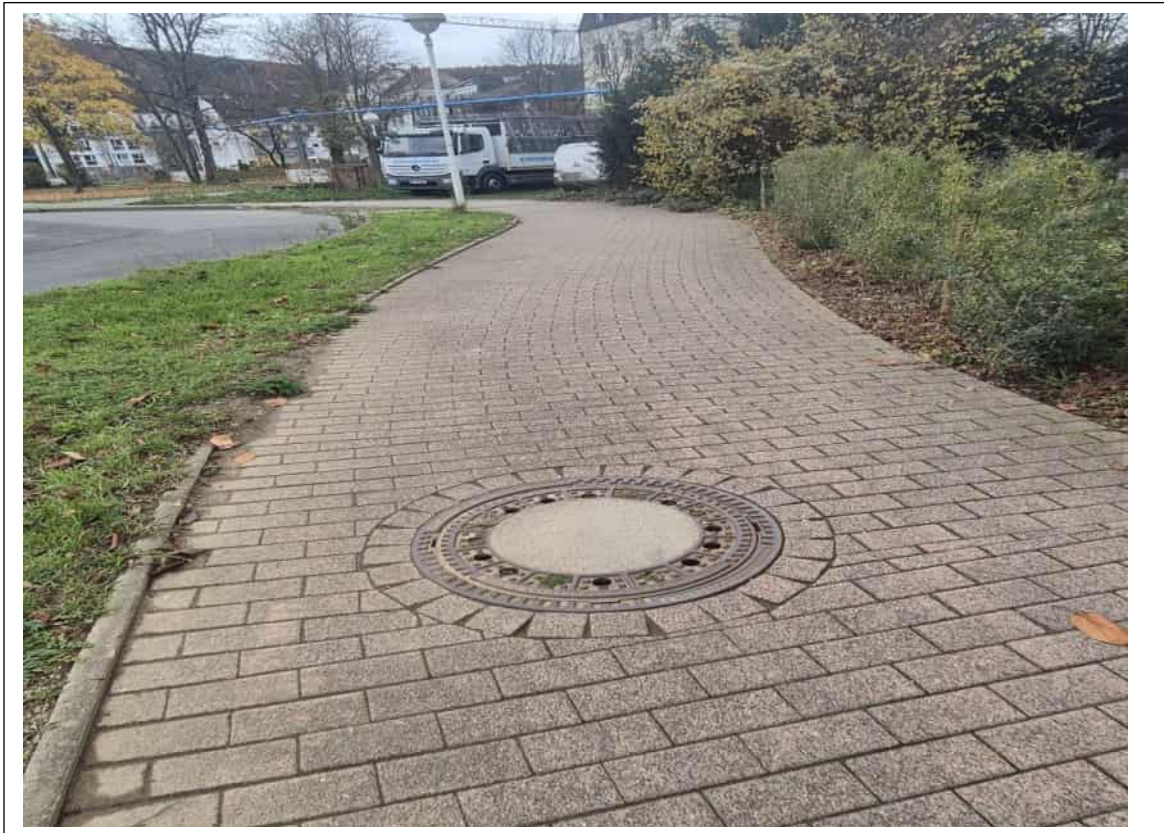
#### 2.2. Schadenstyp S02: beschädigte Randeinfassung

Art der Schäden:

1. Teilweise Abbrüche, Risse, Brüche sowie Lageverschiebungen der Bordanlagen
2. Beschädigungen und Fehlstellungen entlang der Fahrbahn- sowie angrenzender Pflaster- und Gehwegbereiche
