Kanalgutachten

**Kanalzustandsbewertung im Quartier 7
der Stadt Bad Neuenahr-Ahrweiler
Maßnahme: Mittelstraße (West)
Maßnahmen-Nr.: 3280**

ERLÄUTERUNGSBERICHT

DÜPLAN • planende & beratende
Ingenieurgesellschaft mbH
53909 Zülpich, im Februar 2024, Rev00

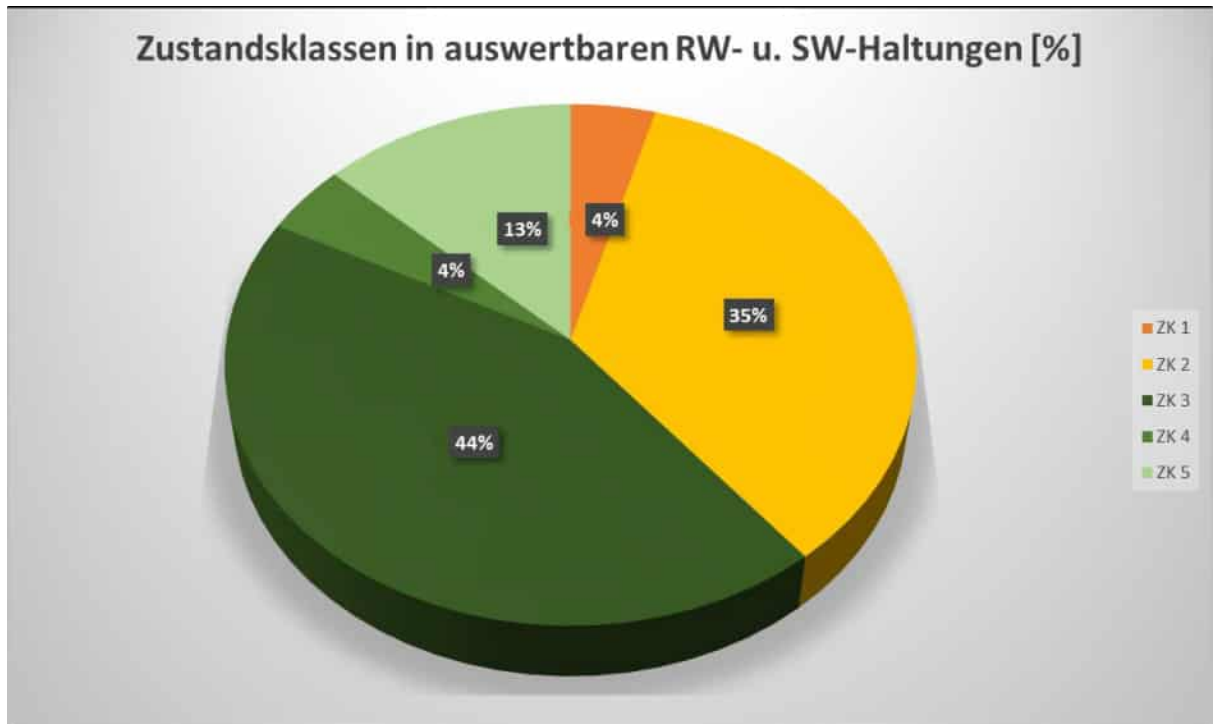
Abbildung 1: Verteilung vorhandener Zustandsklassen in auswertbaren Haltungen

Insgesamt sind von den 23 bewerteten Haltungen 3 Stück frei von Mängeln.

Als **Sofortmaßnahme** (ZK 0) wurden keine Haltungen eingestuft.

Kurzfristiger Handlungsbedarf (ZK 1) wurde durch DÜPLAN in der SW-Haltung L20-003 festgestellt. Im Bereich der Einbindung des hier eingebauten Schlauchliners am Schacht L20-003 ist fließende Infiltration erkennbar (siehe entsprechenden Haltungsbericht mit Ergänzungen durch DÜPLAN). Hier wäre der Liner z.B. mittels Handlaminat an den Schacht anzubinden und abzudichten. Diese Abdichtung sollte möglichst auch bei den anderen mit Schlauchliner sanierten SW-Haltungen nachgeholt werden.

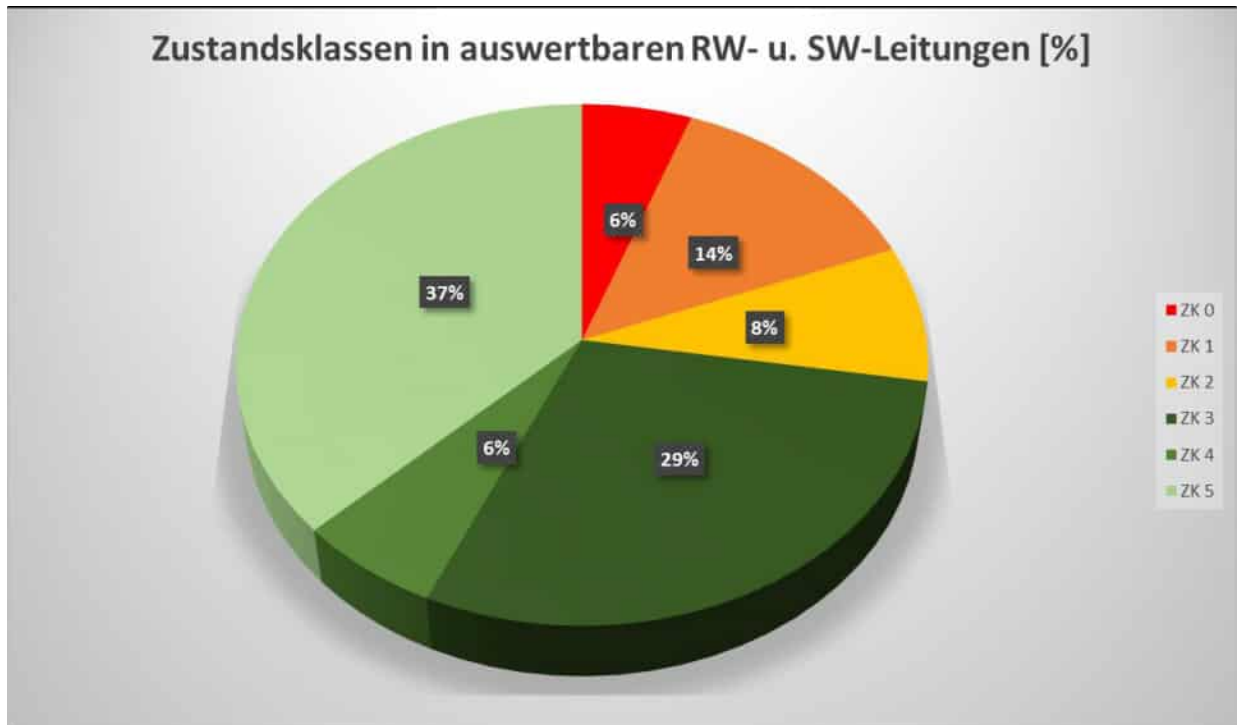
Abbildung 2: Verteilung vorhandener Zustandsklassen in auswertbaren Leitungen

Insgesamt sind von den 178 bewerteten Leitungen 66 Stück schadensfrei und frei von Mängeln. Die übrigen 112 Leitungen zeigen sehr starke, starke, mittlere und leichte Mängel.

Von den 112 Leitungen sind 10 Stück z.B. aufgrund von Einstürzen als **Sofortmaßnahme** einzuordnen. Die ag-bnaw wurde von DÜPLAN über die Feststellung der Sofortmaßnahmen am 18.12.2023 und am 25.01.2024 per E-Mail informiert.

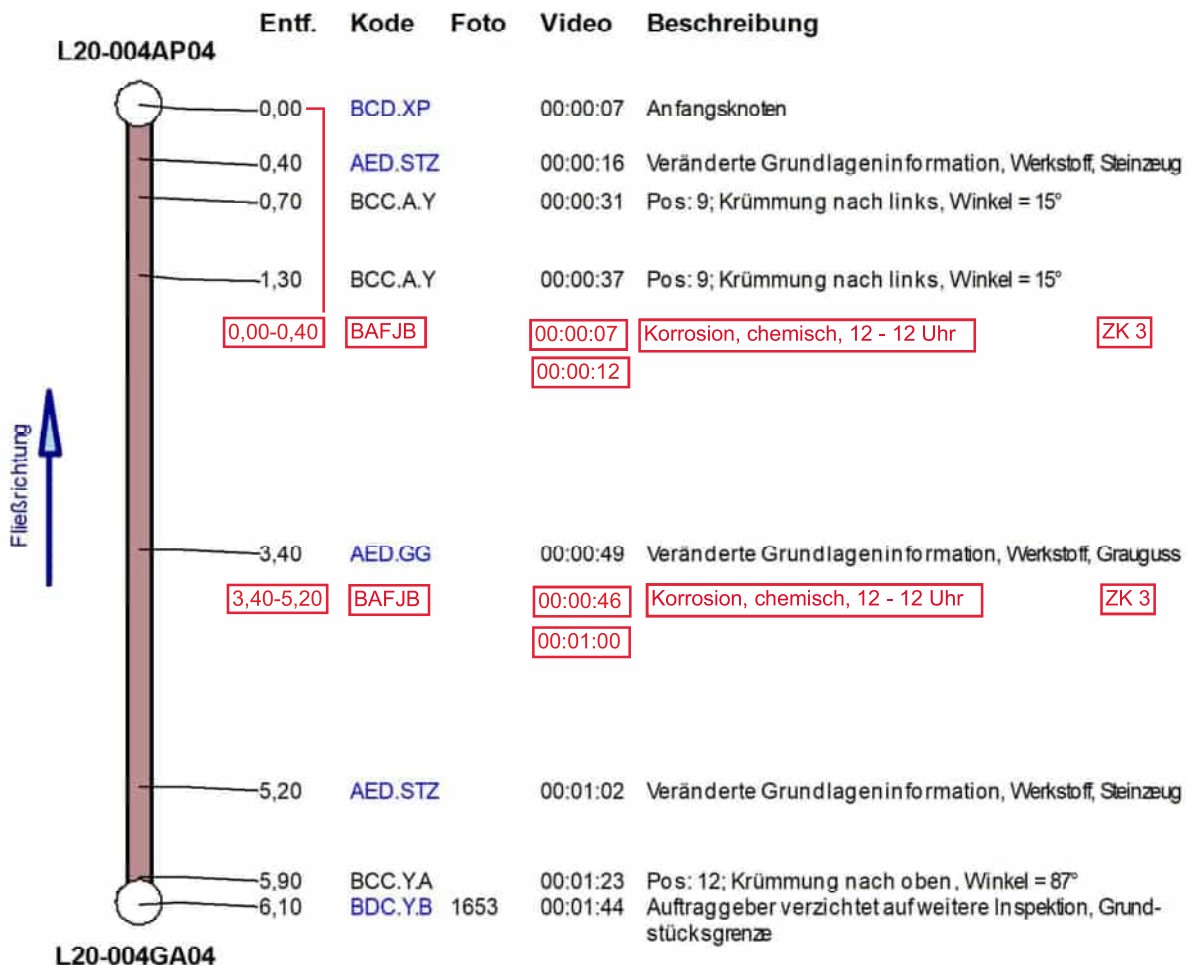
ZK 3, NICHT-Flutschaden

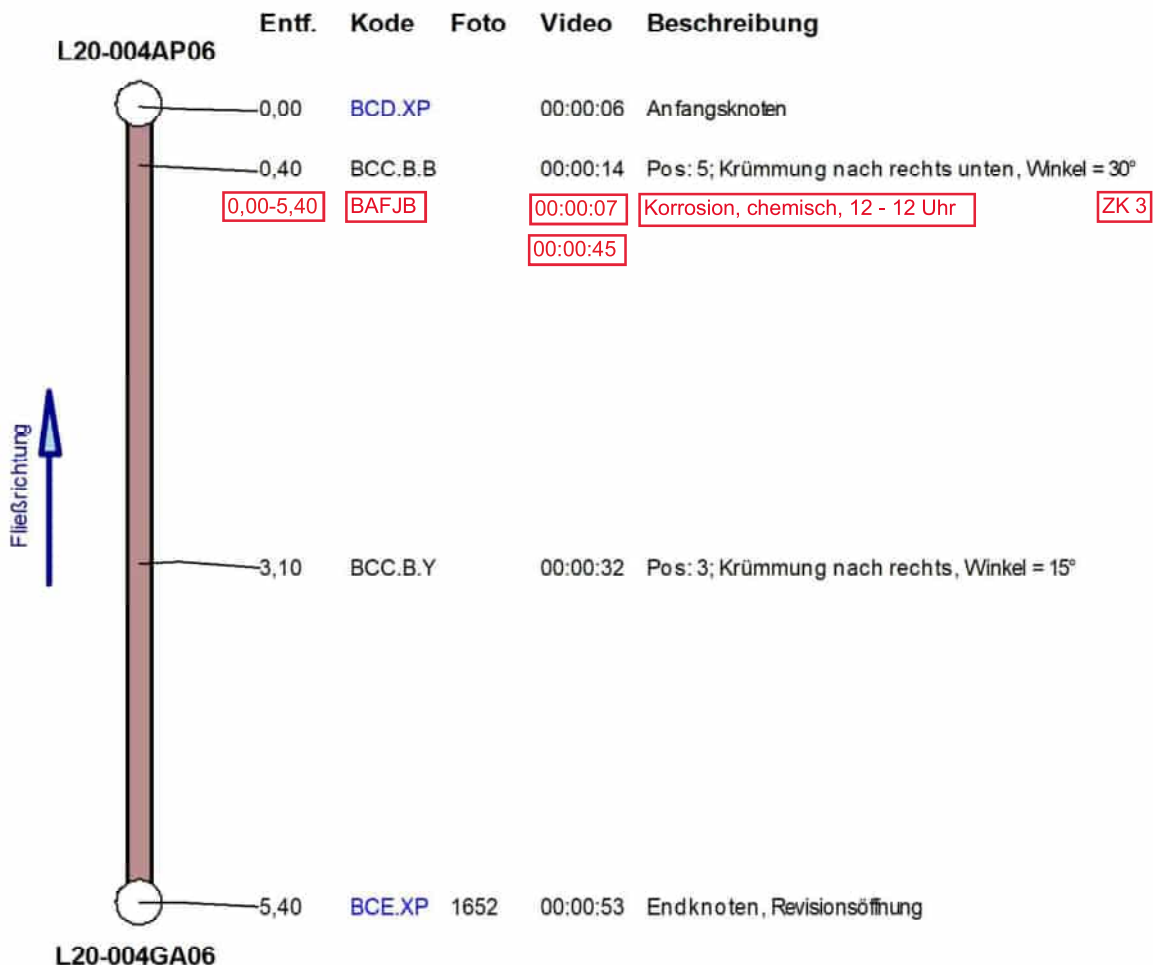
ZK 3, NICHT-Flutschaden

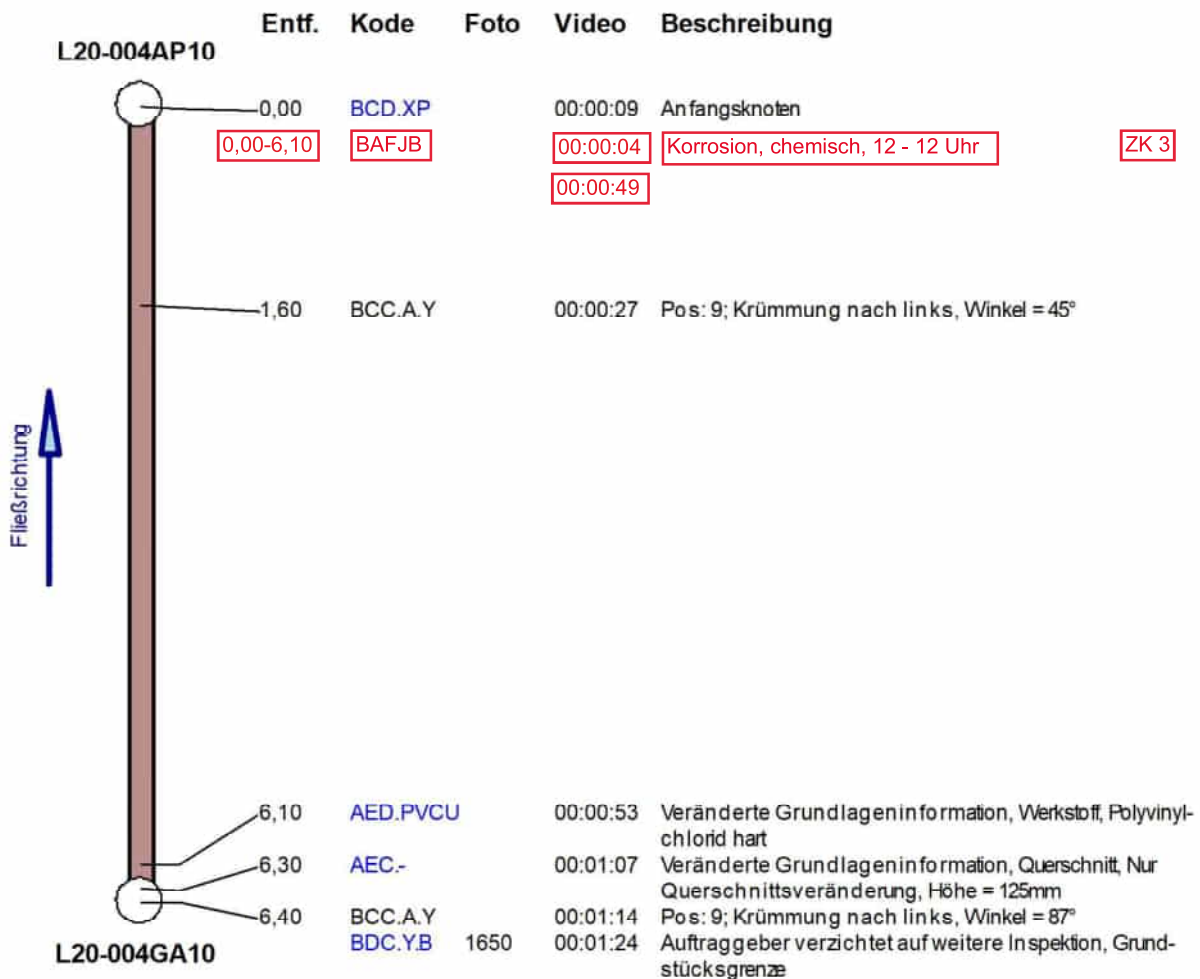
ZK 3, NICHT-Flutschaden

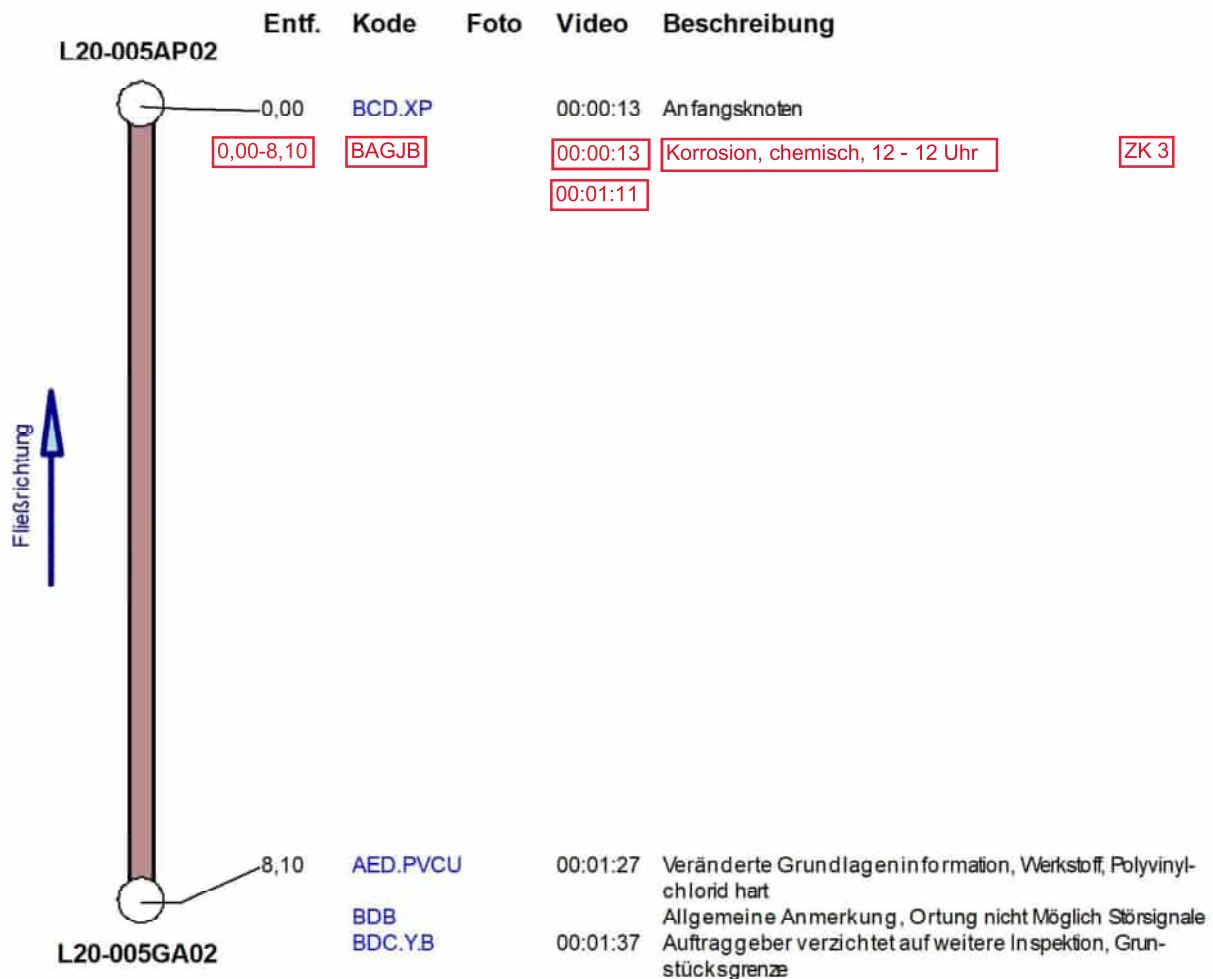
ZK 3, NICHT-Flutschaden

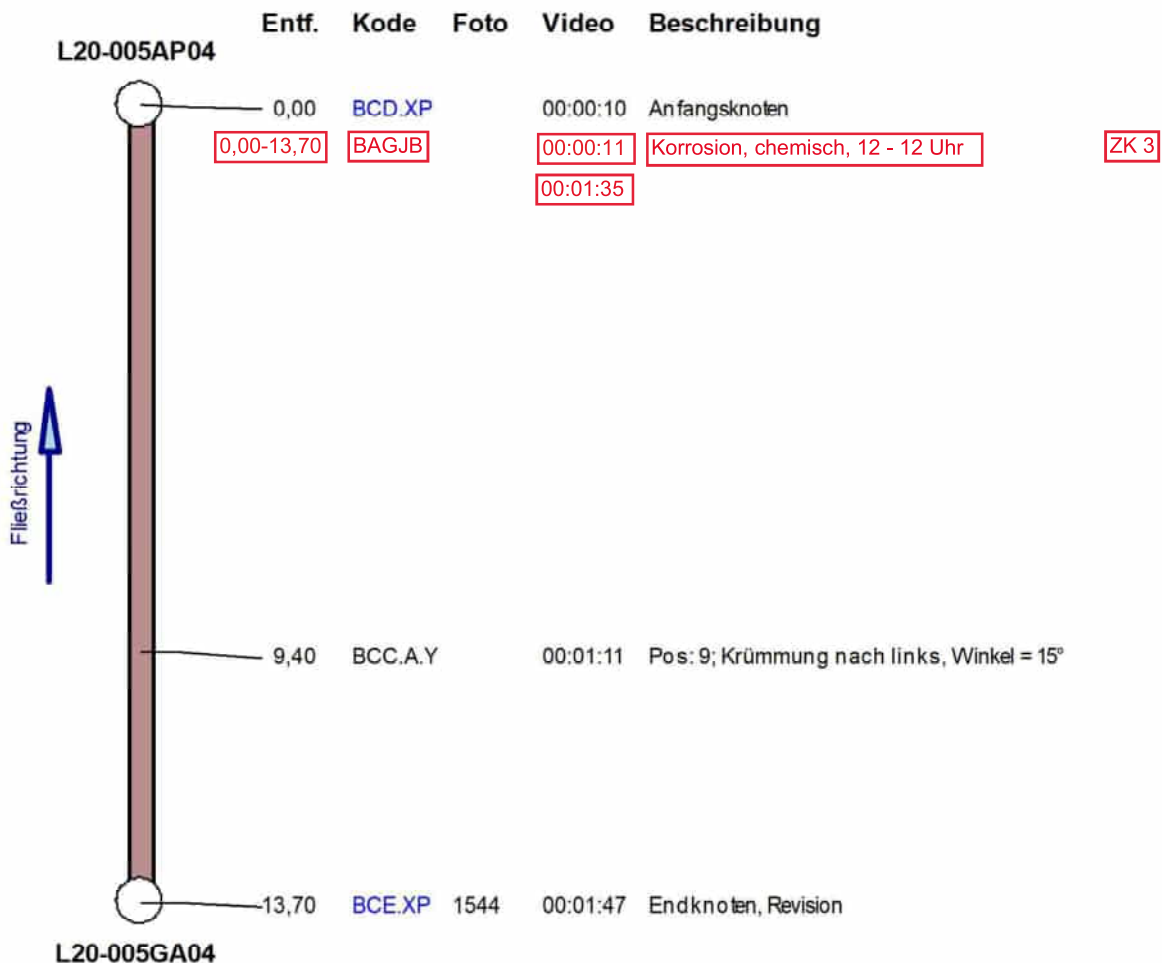
ZK 3, NICHT-Flutschaden

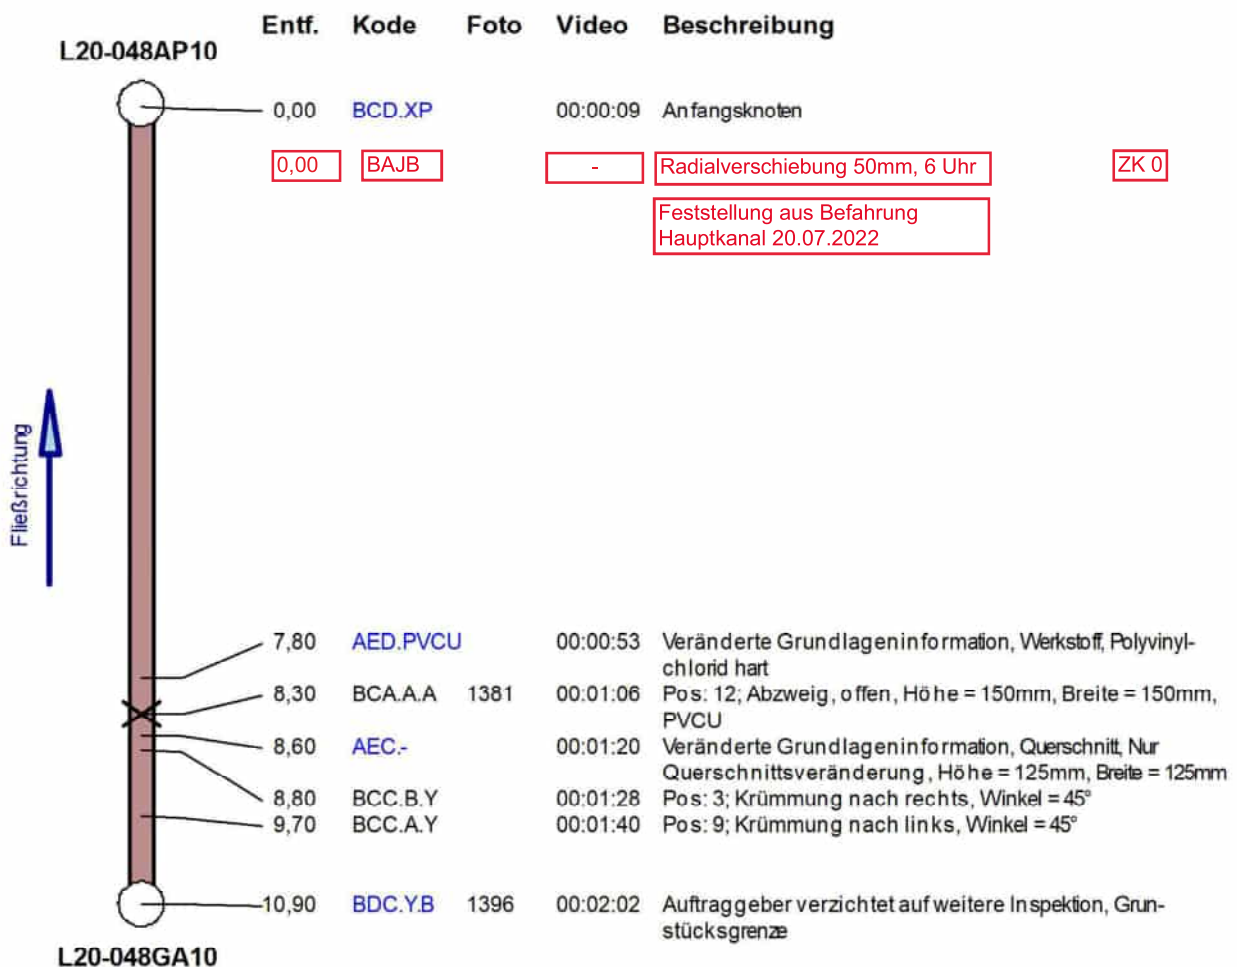
ZK 0, Flutschaden

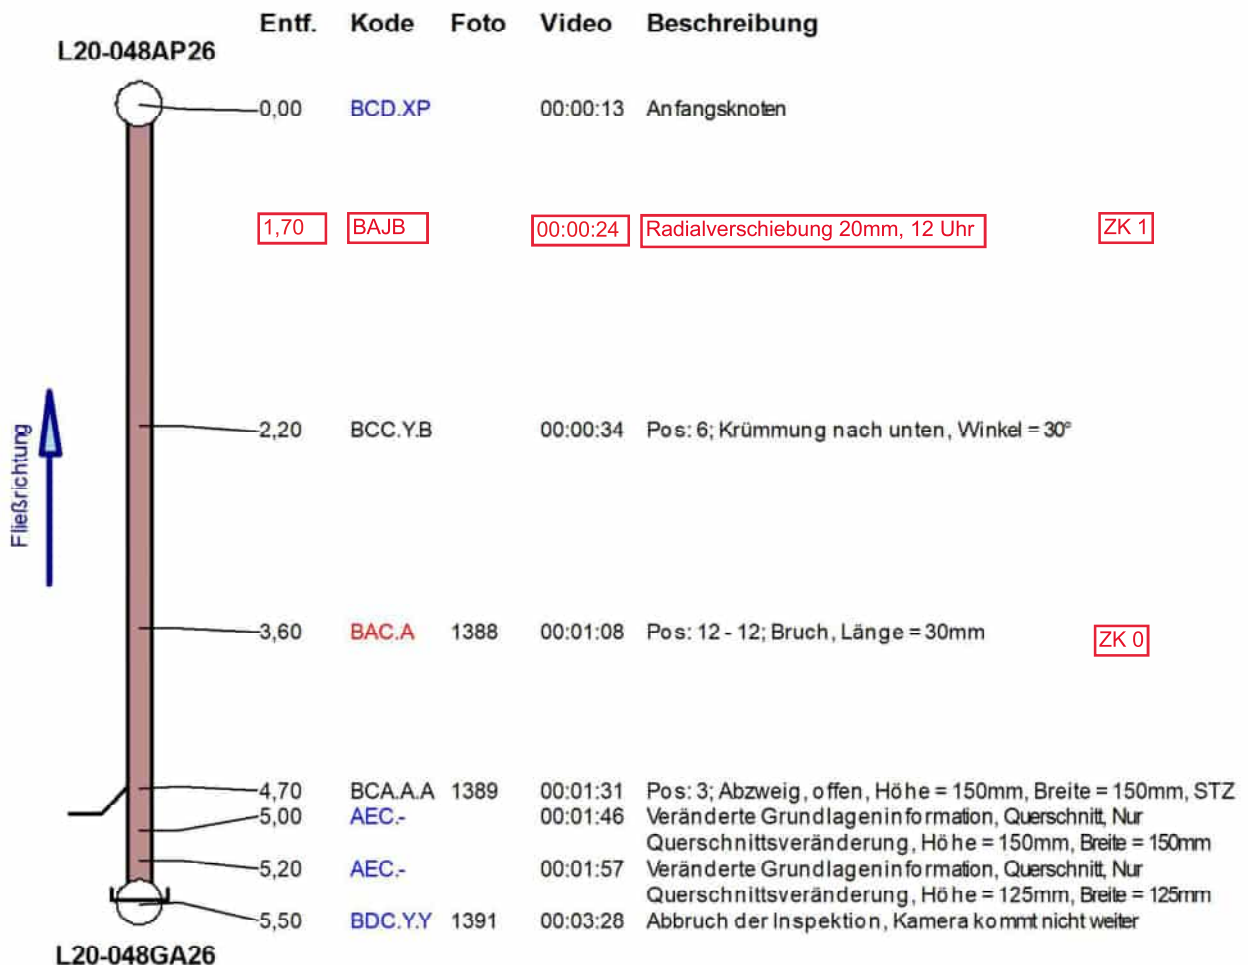
ZK 1, NICHT-Flutschaden

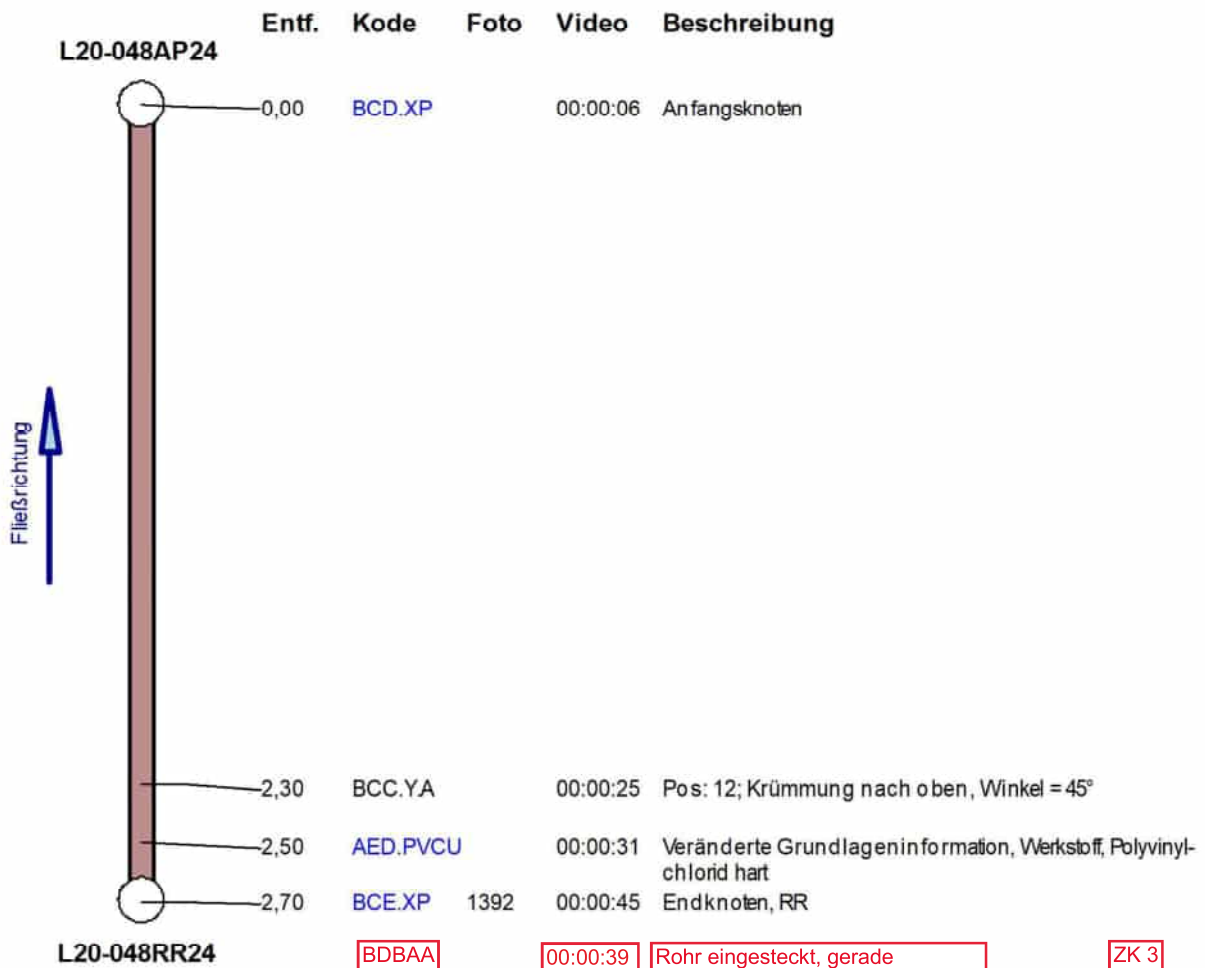
ZK 2, NICHT-Flutschaden

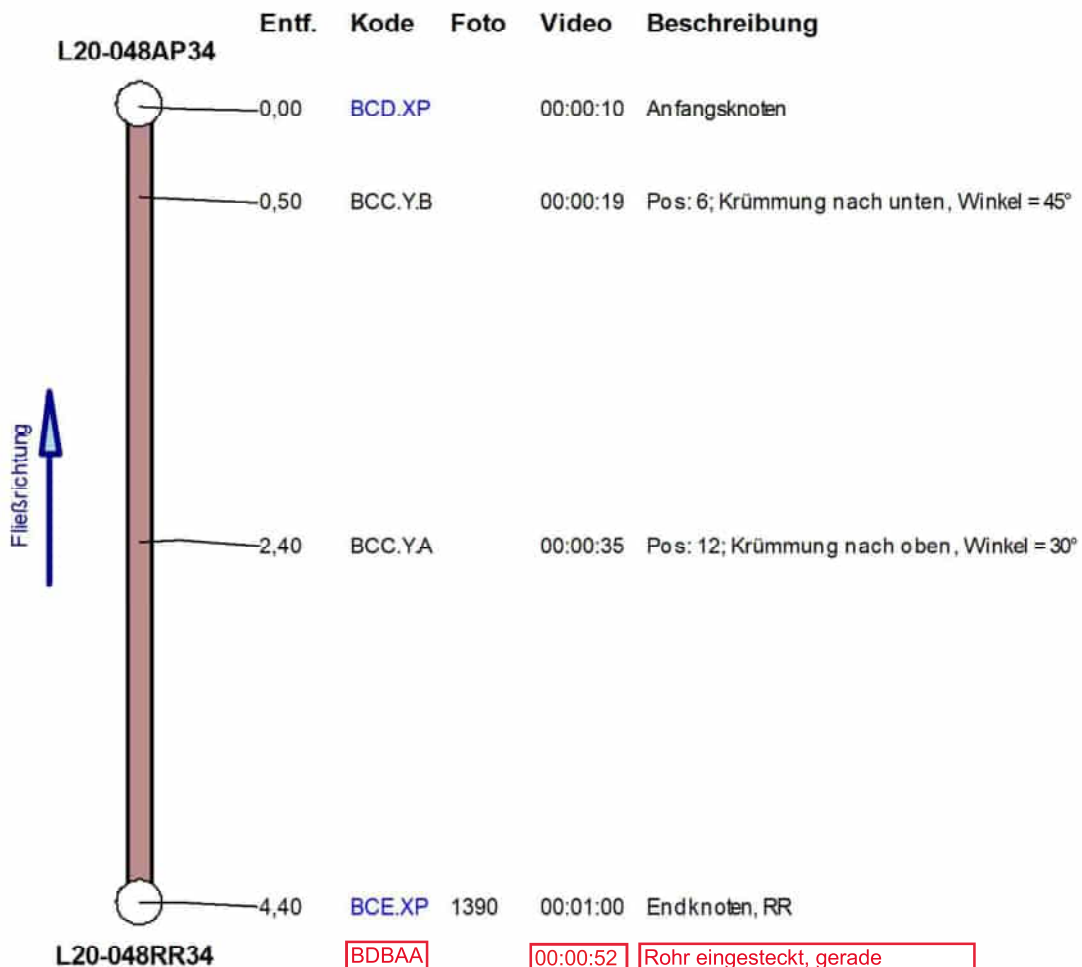
ZK 2, Flutschaden

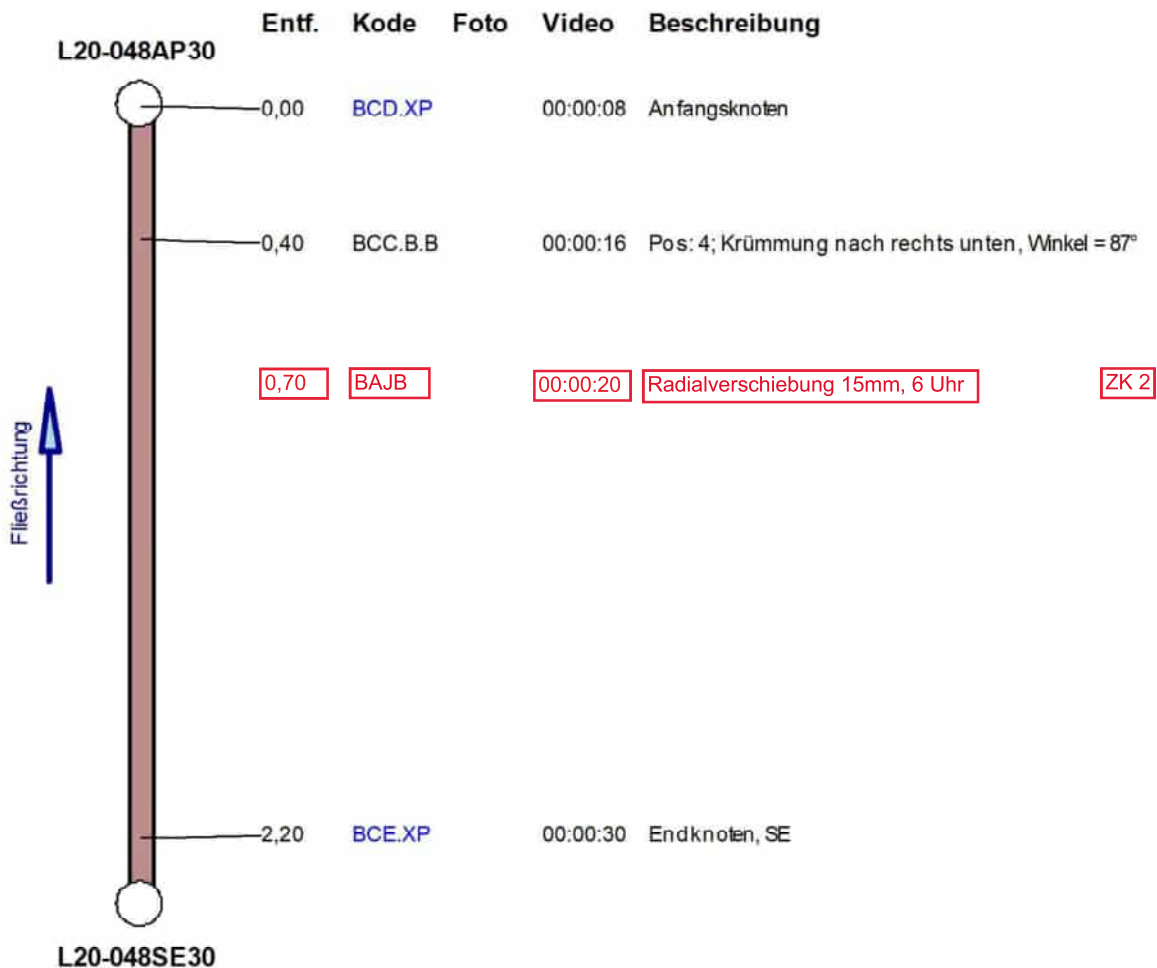
ZK 2, Flutschaden

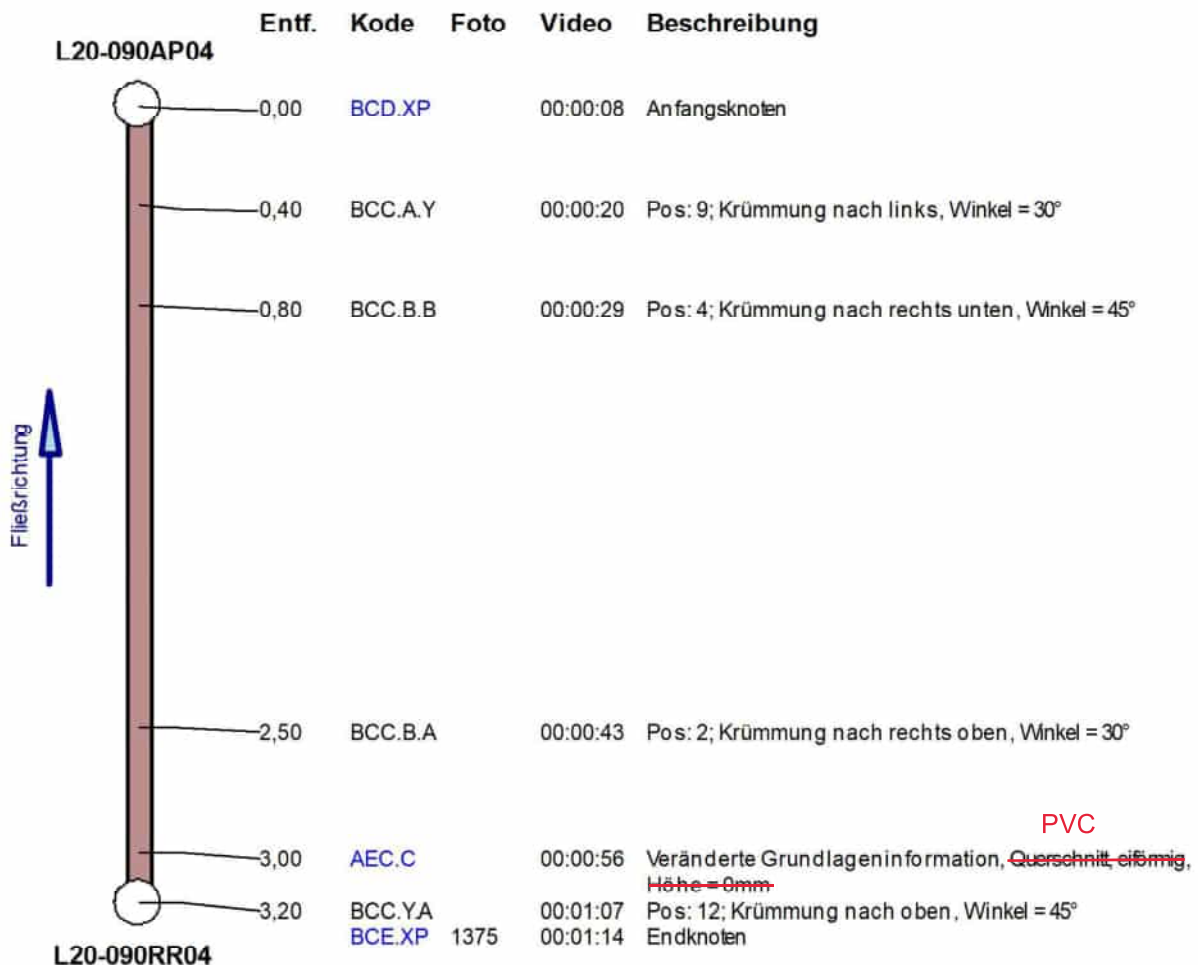
ZK 3, Flutschaden

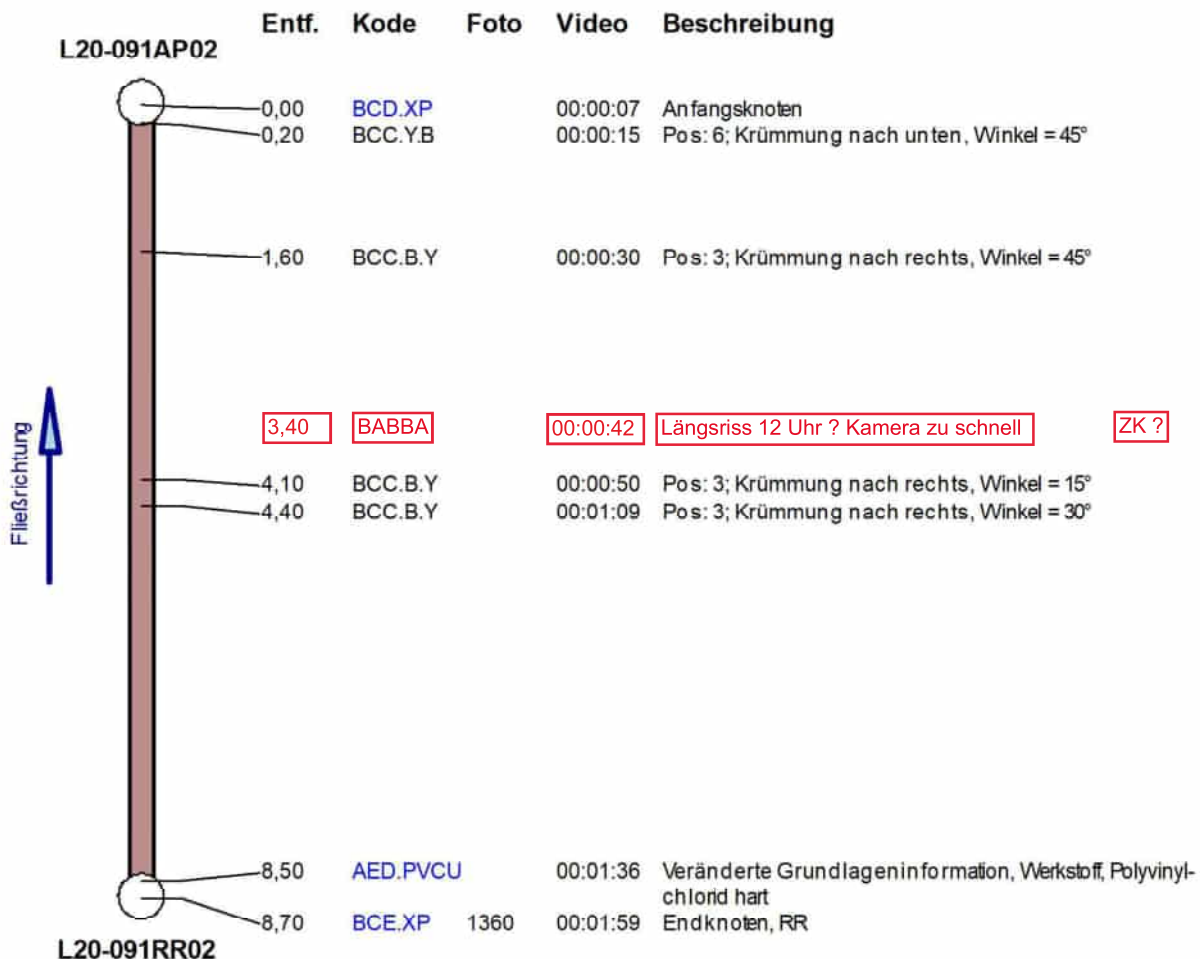
ZK 3, NICHT-Flutschaden

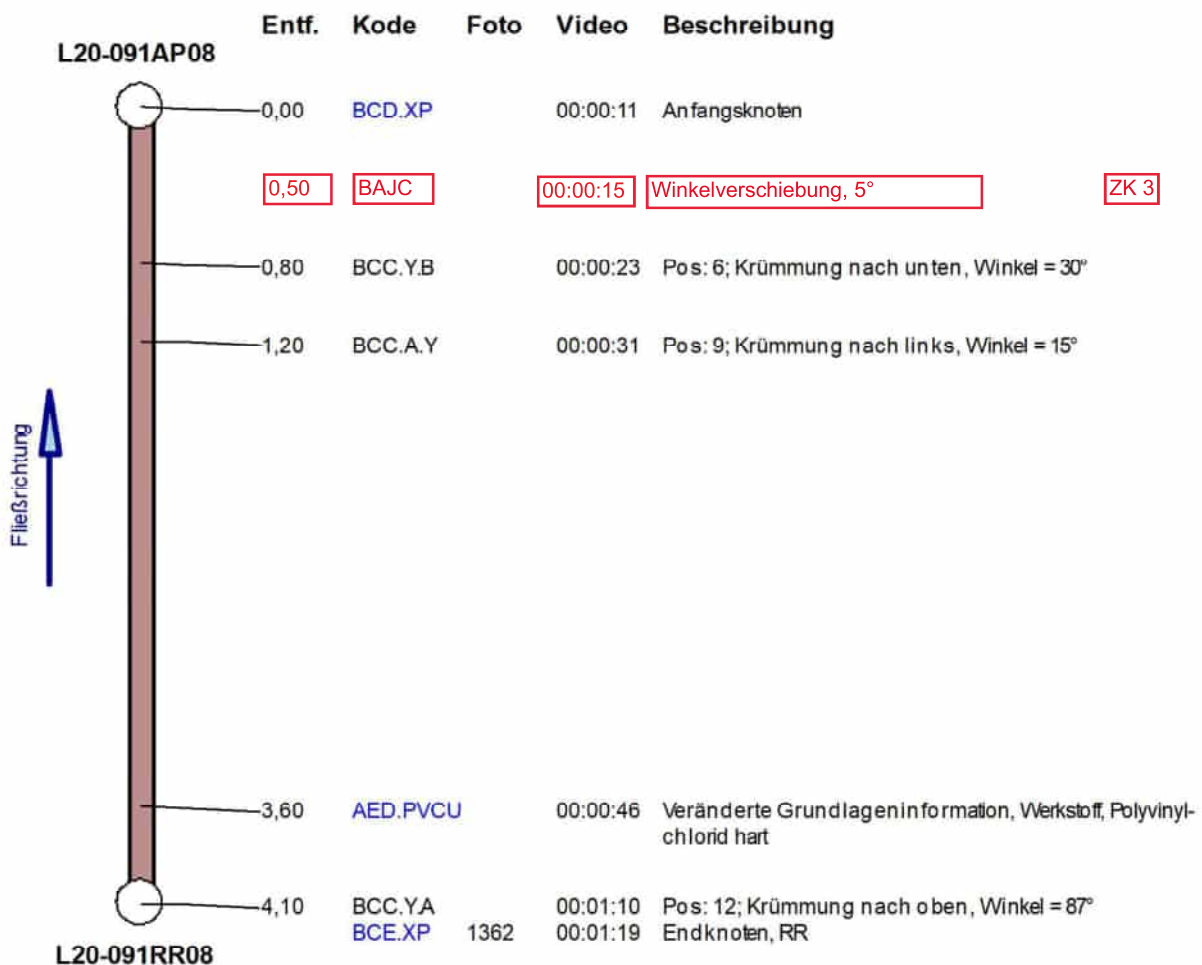
ZK 1, NICHT-Flutschaden

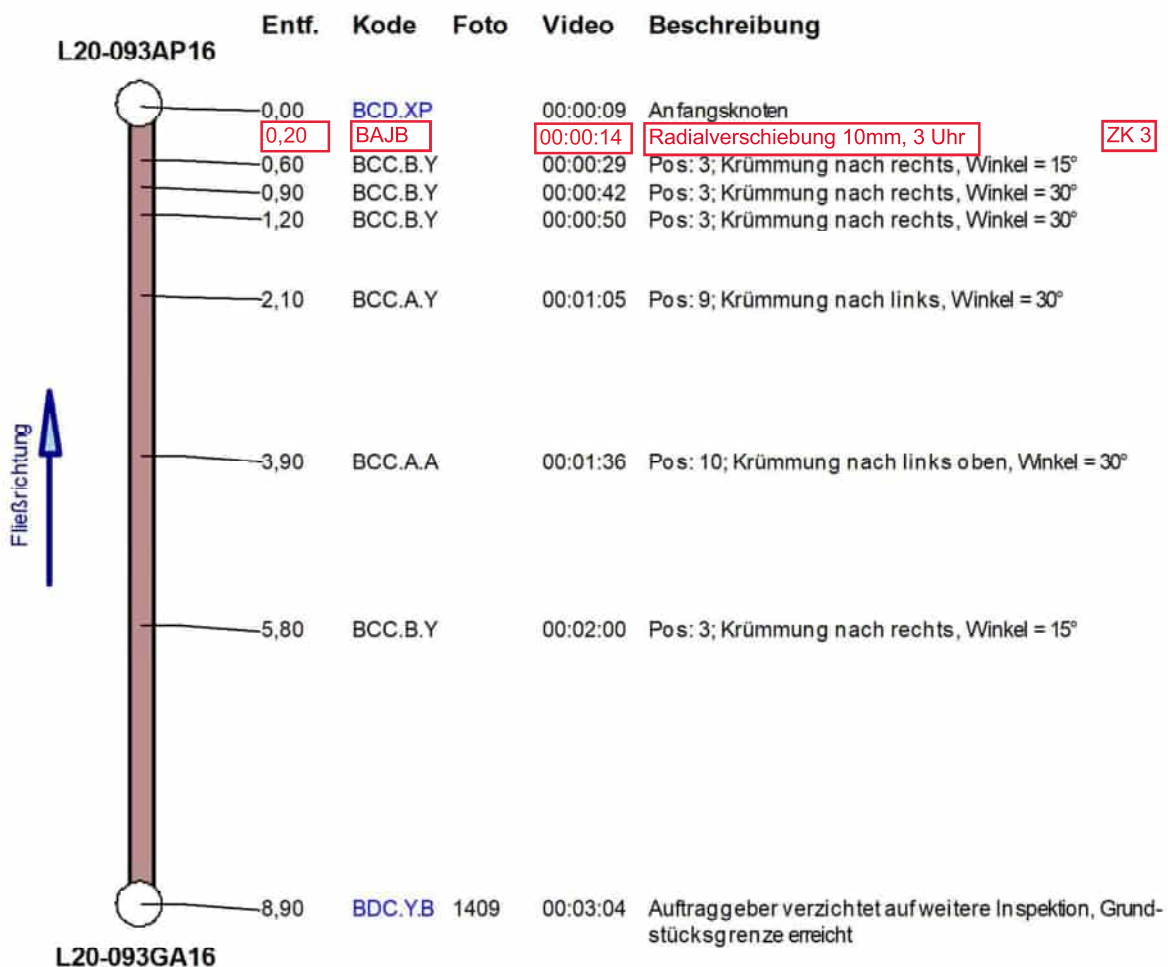
ZK 3, NICHT-Flutschaden

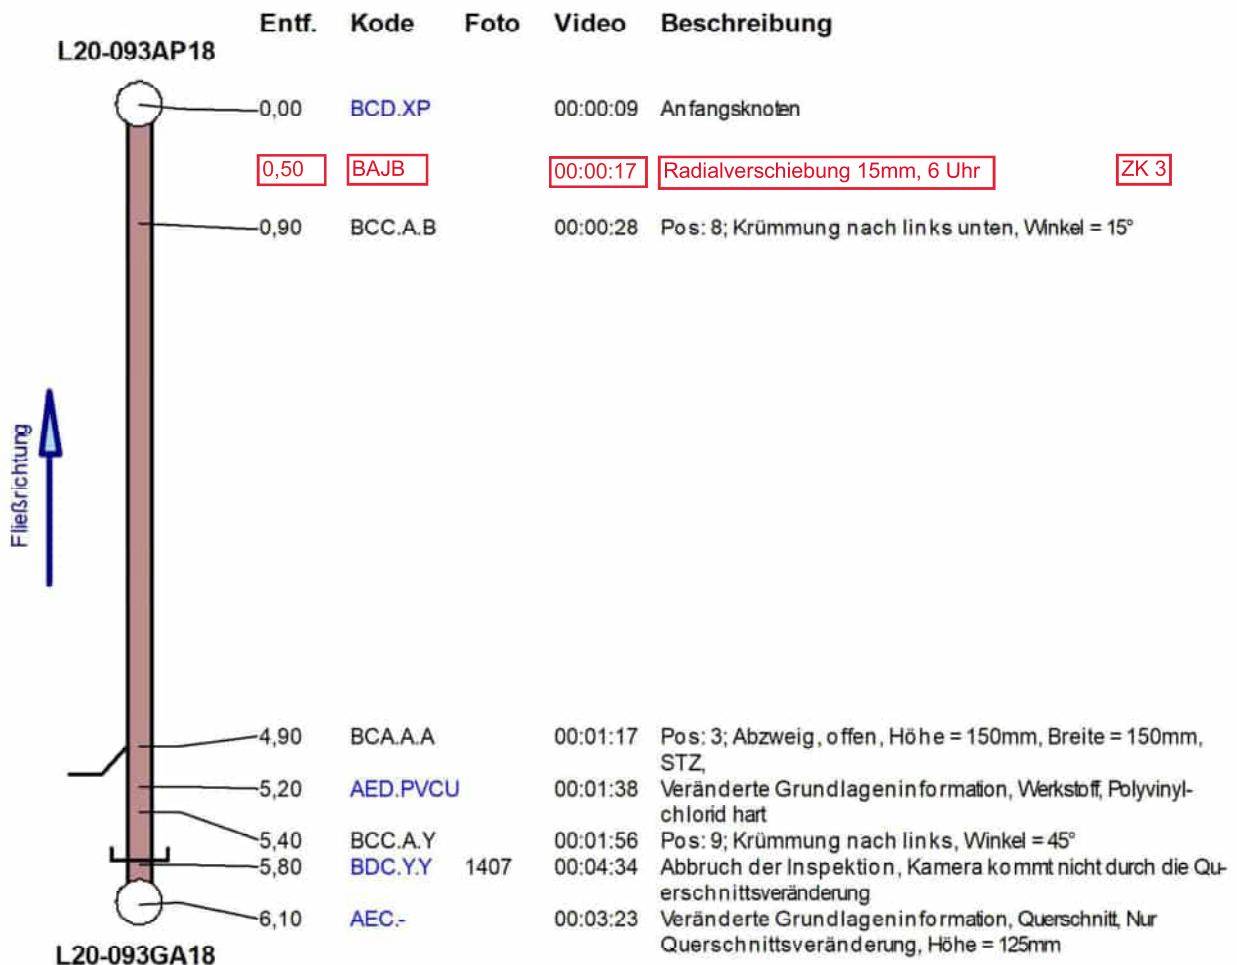
ZK 1, NICHT-Flutschaden

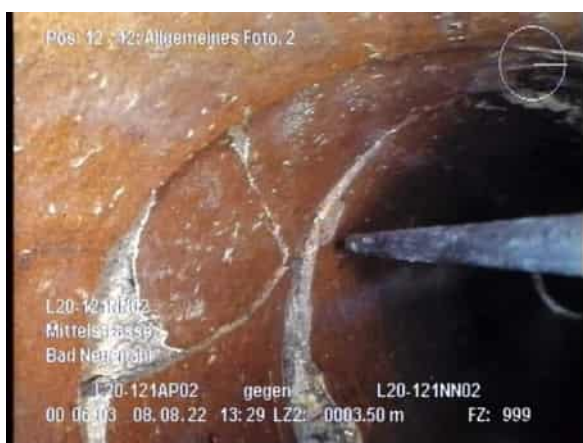
Stat. 3,50 (gegen FR): Riss, komplex, 2mm

Kode: BAB.B.C

Zustandsklasse: ZK = 2, → Mittelfristiger Handlungsbedarf

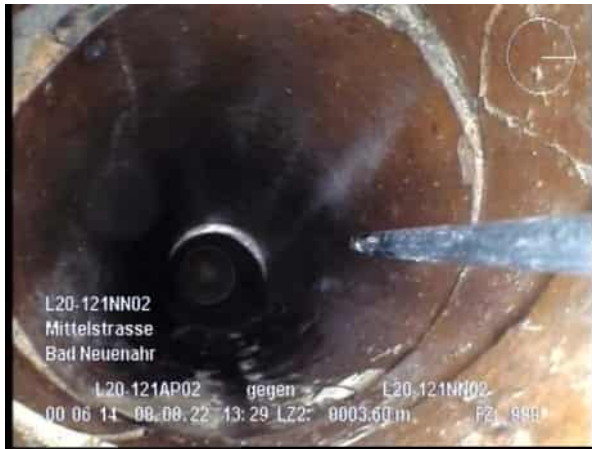
Stat. 3,60 (gegen FR): Radialverschiebung 20mm

Kode: BAJB

Zustandsklasse: ZK = 1, → kurzfristiger Handlungsbedarf

Hinweis: Stelle durch Büro DÜPLAN vermerkt.

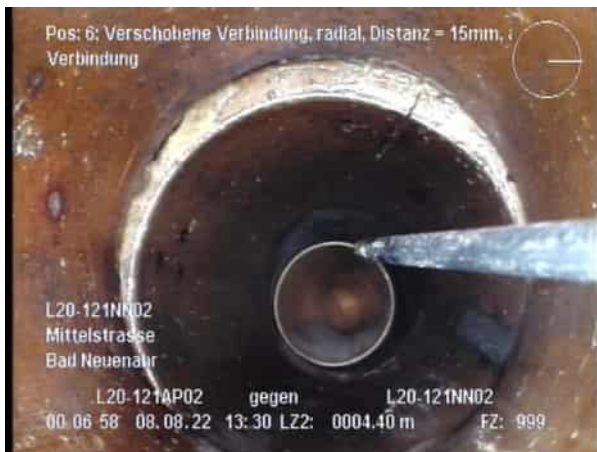
Stat. 4,40 (gegen FR): Längsriss, 1mm, 1 Uhr

Kode: BABBA

Zustandsklasse: ZK = 3 → langfristiger Handlungsbedarf

Hinweis: Stelle durch Büro DÜPLAN vermerkt.

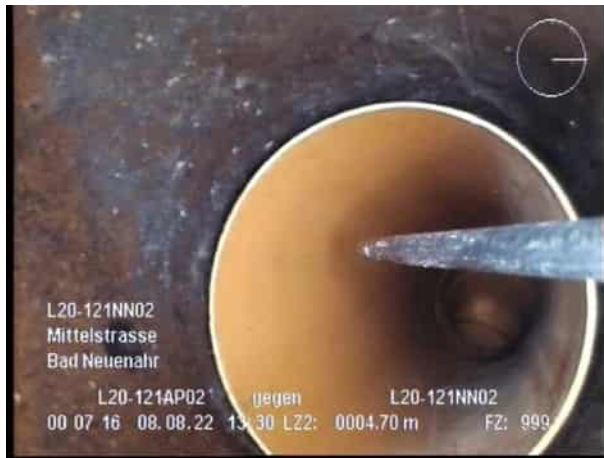
Stat. 4,70 (gegen FR): Rohr eingesteckt, gerade

Kode: BDBAA

Zustandsklasse: ZK = 3 → langfristiger Handlungsbedarf

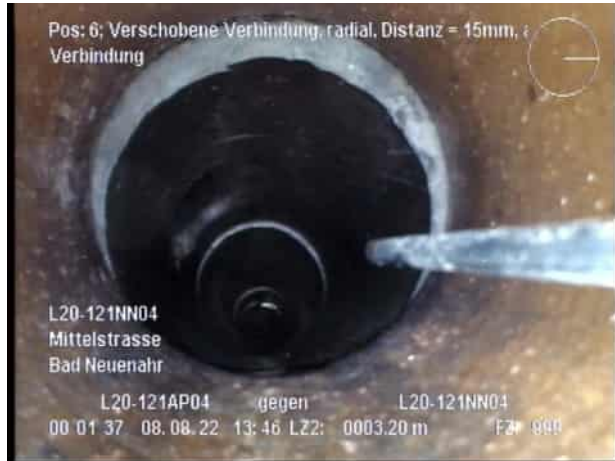
Stat. 3,20 (gegen FR): Verschobene Verbindung, radial, Distanz = 15mm, an Verbindung

Kode: BAJ.B

Zustandsklasse: ZK = 2, → Kurzfristiger Handlungsbedarf

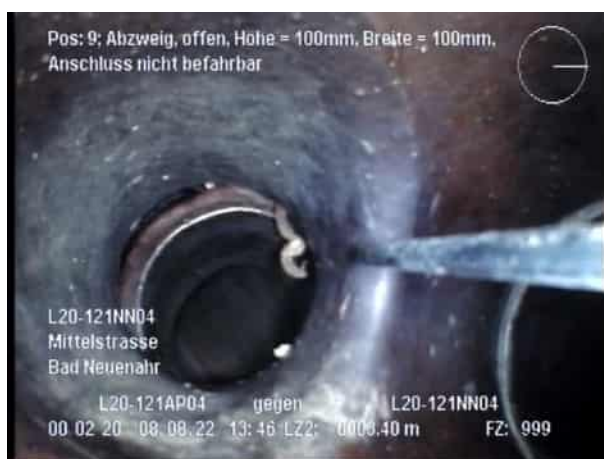
Stat. 3,40 (gegen FR): Versatz im Anschluss

Kode: BAHZ

Zustandsklasse: ZK = -, → einbindende Anschlussleitung wäre vor Sanierung zu inspizieren

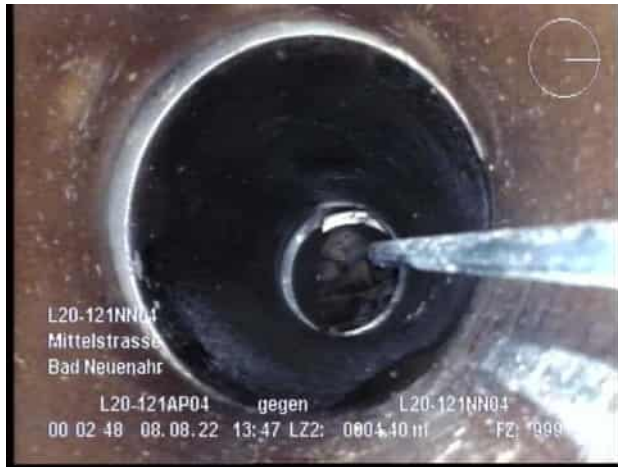
Stat. 4,40 (gegen FR): Radialverschiebung 10mm, 6 Uhr

Kode: BAJB

Zustandsklasse: ZK = 3, → langfristiger Handlungsbedarf

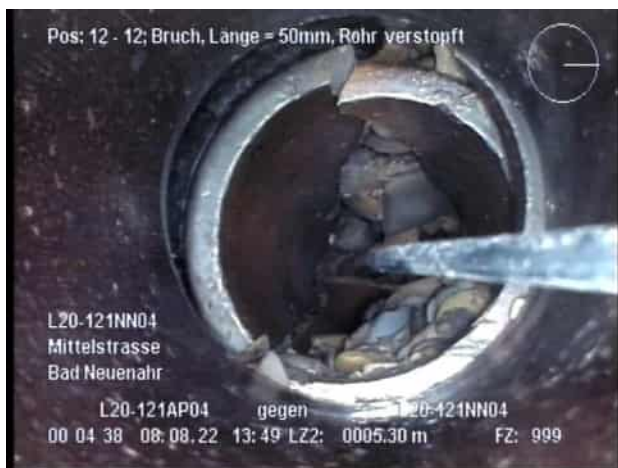
Stat. 3,20 (gegen FR): Einsturz, Länge = 50mm, Rohr verstopft

Kode: BACC

Zustandsklasse: ZK = 0 → Sofortiger Handlungsbedarf

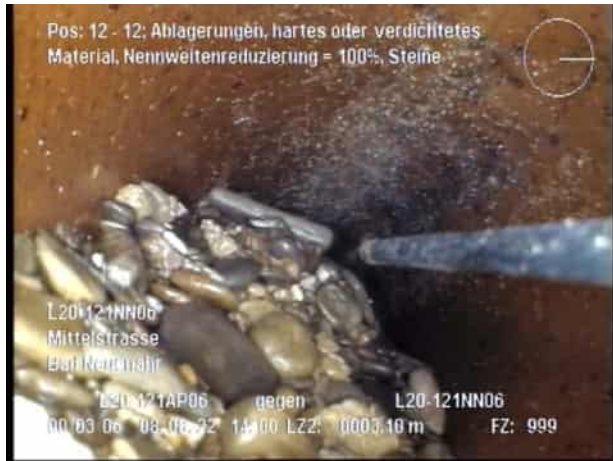
Leitung L20-121NN06 (Regenwasser)

Stat. 3,10 (gegen FR): Ablagerung, grobes Material, Nennweitenreduzierung = 100%, Steine

Kode: BBC.B

Zustandsklasse: ZK = 4, → kein Handlungsbedarf (außer Reinigung)

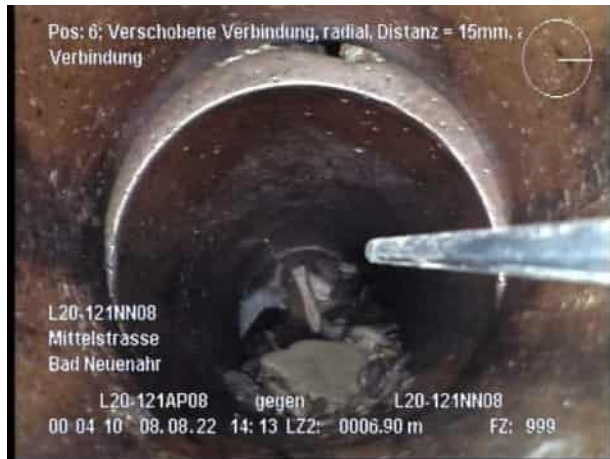
Stat. 6,90 (gegen FR): Verschobene Verbindung, radial, Distanz = 15mm, an Verbindung

Kode: BAJ.B

Zustandsklasse: ZK = 2, → Kurzfristiger Handlungsbedarf

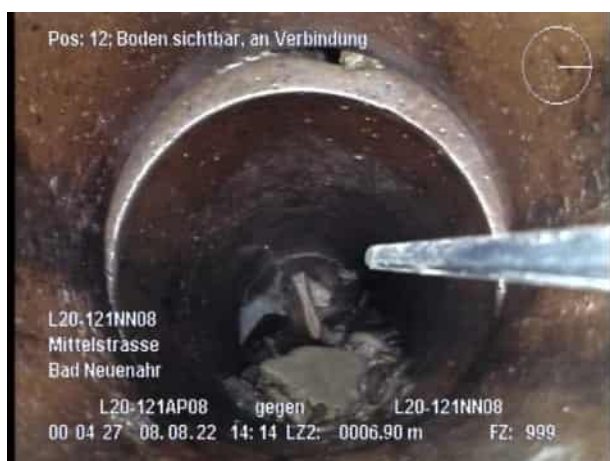
Stat. 0,80 (gegen FR): Boden sichtbar, an Verbindung

Kode: BAO

Zustandsklasse: ZK = 1, → kurzfristiger Handlungsbedarf

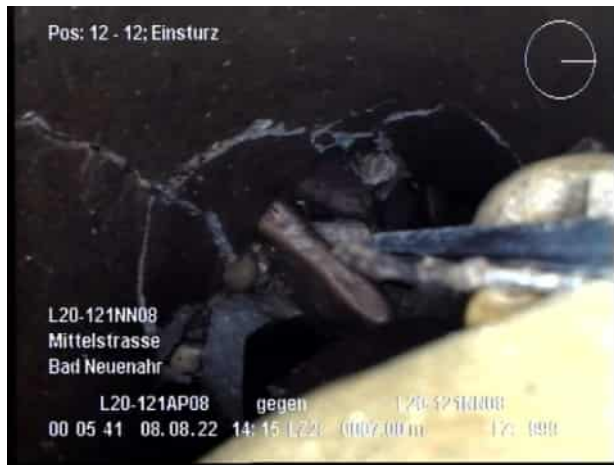
Stat. 2,8 (gegen FR): Einsturz

Kode: BAC.C

Zustandsklasse: ZK = 0, → Sofortiger Handlungsbedarf
