Kanalgutachten

**Kanalzustandsbewertung im Quartier 7
der Stadt Bad Neuenahr-Ahrweiler
Maßnahme: Mittelstraße (West)
Maßnahmen-Nr.: 3280**

ERLÄUTERUNGSBERICHT

DÜPLAN • planende & beratende
Ingenieurgesellschaft mbH
53909 Zülpich, im Februar 2024, Rev00

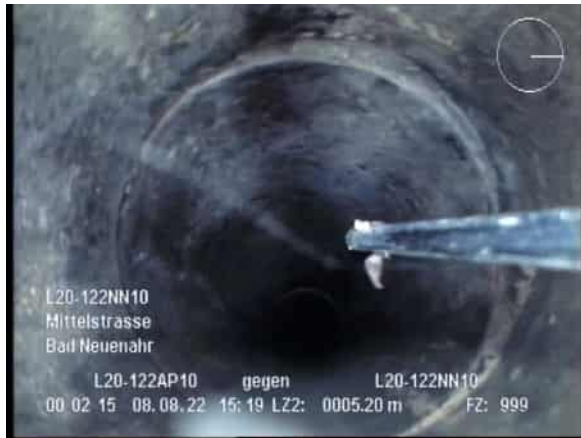
Stat. 5,20 (gegen FR): Radialverschiebung 10mm, 7 Uhr

Kode: BAJ.B

Zustandsklasse: ZK = 3, → langfristiger Handlungsbedarf

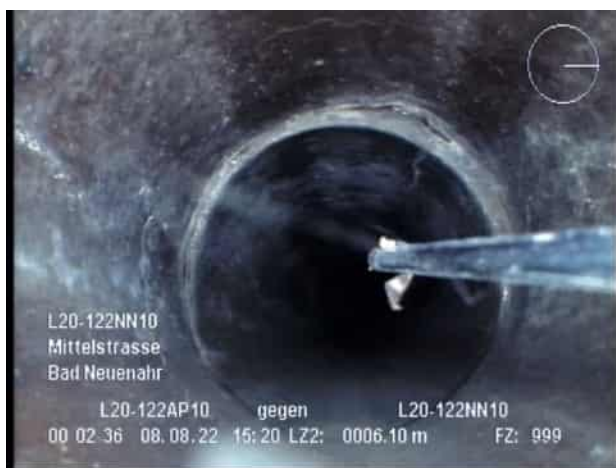
Stat. 6,10 (gegen FR): Radialverschiebung 10mm, 7 Uhr

Kode: BAJ.B

Zustandsklasse: ZK = 3, → Langfristiger Handlungsbedarf

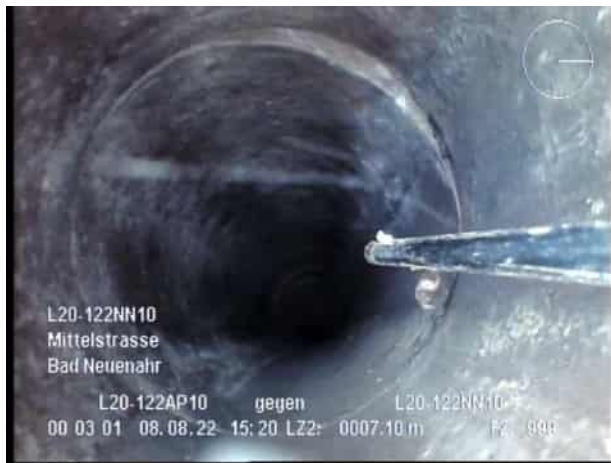
Stat. 7,10 (gegen FR): Radialverschiebung 10mm, 8 Uhr

Kode: BAJB

Zustandsklasse: ZK = 3, → langfristiger Handlungsbedarf

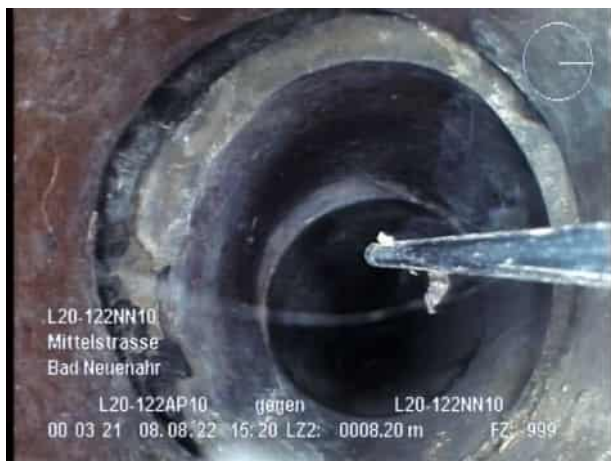
Stat. 8,30 (gegen FR): Radialverschiebung 30mm, 5 Uhr

Kode: BAJB

Zustandsklasse: ZK = 0 → Sofortiger Handlungsbedarf

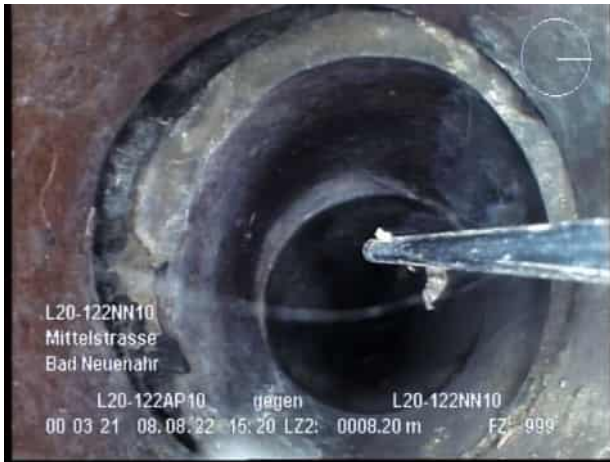
Stat. 8,30 (gegen FR): Boden Sichtbar

Kode: BAO

Zustandsklasse: ZK = 1 → kurzfristiger Handlungsbedarf

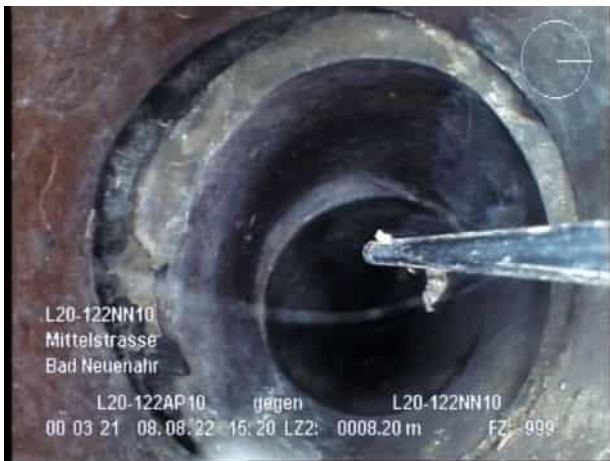
Stat. 8,30 (gegen FR): Rohre Stumpf aneinandergestoßen

Kode: BDBAE

Zustandsklasse: ZK = 2 → mittelfristiger Handlungsbedarf

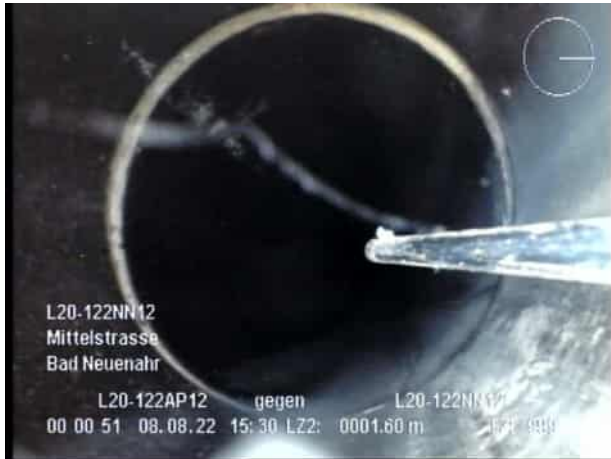
Stat. 1,60 (gegen FR): Radialverschiebung 5mm, 6Uhr

Kode: BAJB

Zustandsklasse: ZK = 4, → kein Handlungsbedarf

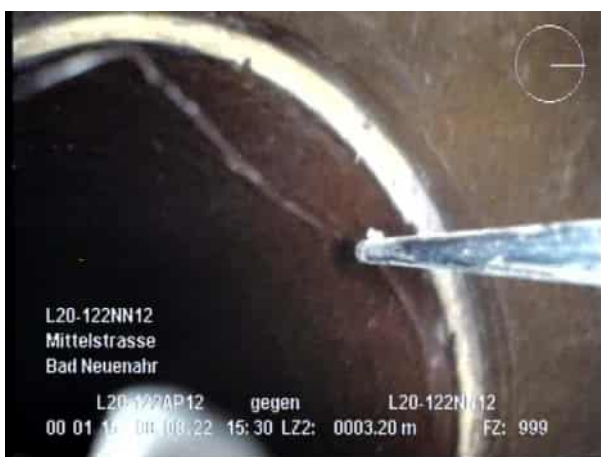
Stat. 3,20 (gegen FR): Radialverschiebung 5mm, 7 Uhr

Kode: BAJB

Zustandsklasse: ZK = 4, → kein Handlungsbedarf

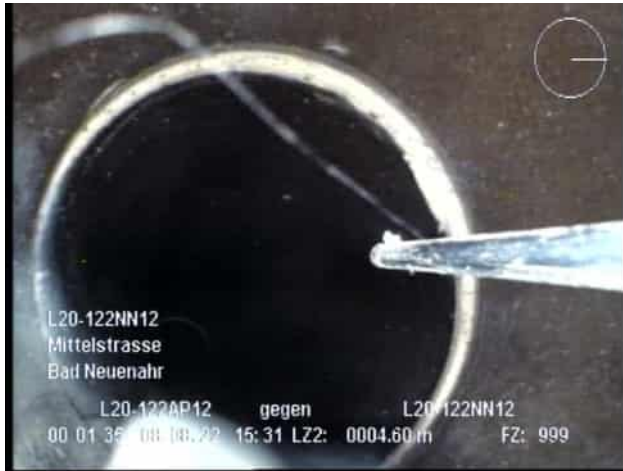
Stat. 4,60 (gegen FR): Radialverschiebung 5mm, 7 Uhr

Kode: BAJB

Zustandsklasse: ZK = 4, → kein Handlungsbedarf

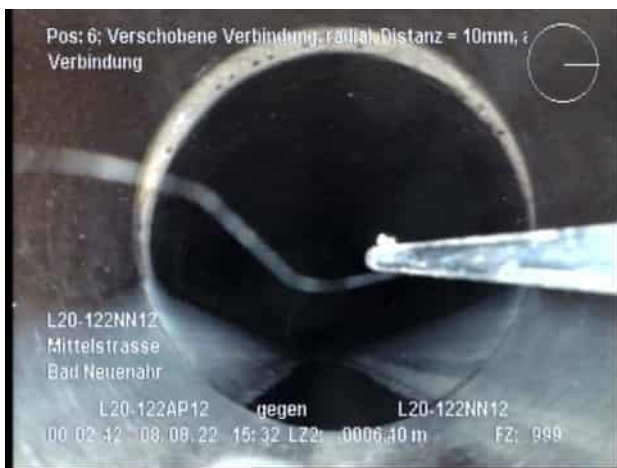
Stat. 6,40 (gegen FR): Verschobene Verbindung, radial, Distanz = 10mm, an Verbindung

Kode: BAJ.B

Zustandsklasse: ZK = 3 → langfristiger Handlungsbedarf

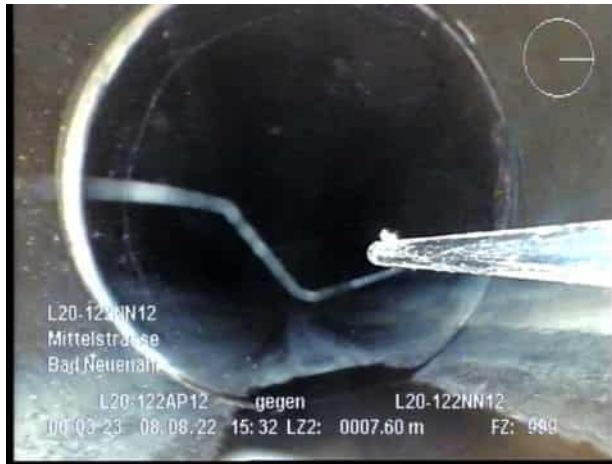
Stat. 7,60 (gegen FR): Radialverschiebung 5mm, 4 Uhr

Kode: BAJB

Zustandsklasse: ZK = 4 → kein Handlungsbedarf

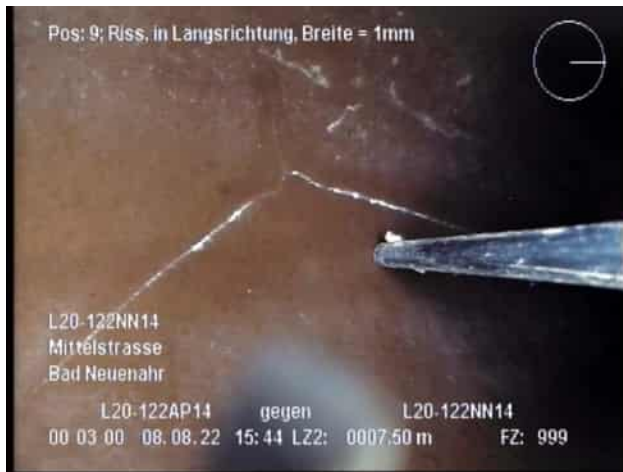
Stat. 7,50 (gegen FR): Riss, in Längsrichtung, Breite = 1mm

Kode: BAB.B.A

Zustandsklasse: ZK = 3, → langfristiger Handlungsbedarf

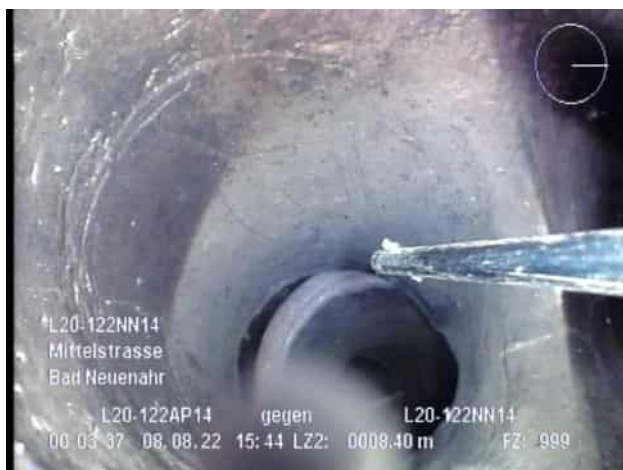
Stat. 8,40 (gegen FR): Starker Versatz im Anschluss

Kode: BAHZ

Zustandsklasse: ZK = -, → einbindende Anschlussleitung wäre vor Sanierung zu inspizieren

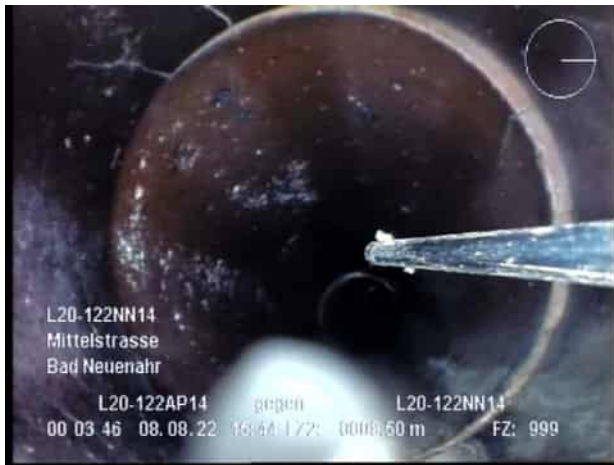
Stat. 8,50 (gegen FR): Radialverschiebung 10mm, 8 Uhr

Kode: BAJB

Zustandsklasse: ZK = 3, → langfristiger Handlungsbedarf

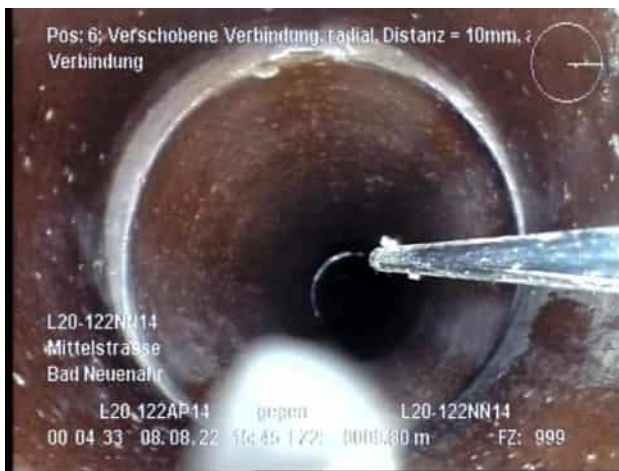
Stat. 9,80 (gegen FR): Verschobene Verbindung, radial, Distanz = 10mm, an Verbindung

Kode: BAJ.B

Zustandsklasse: ZK = 3 → langfristiger Handlungsbedarf

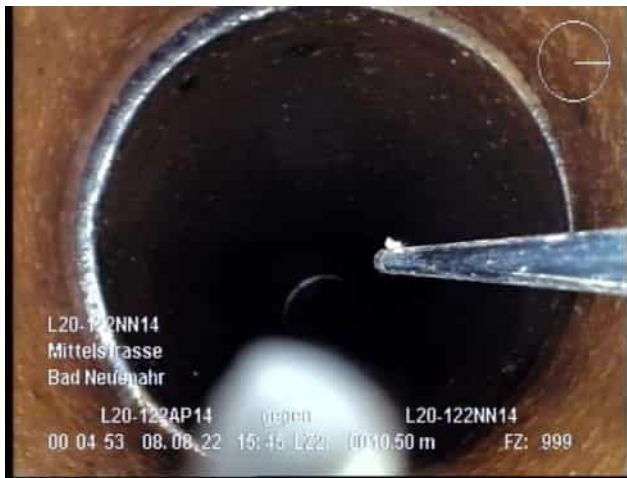
Stat. 10,50 (gegen FR): Radialverschiebung 5mm, 5 Uhr

Kode: BAJB

Zustandsklasse: ZK = 4 → kein Handlungsbedarf

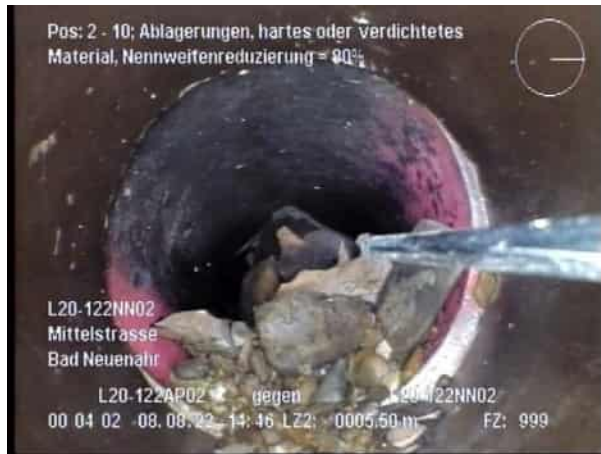
Leitung L20-122NN02 (Regenwasser)

Stat. 5,50 (gegen FR): Ablagerungen, hartes oder verdichtetes Material, Nennweitenreduzierung = 80 %

Kode: BBC.B

Zustandsklasse: ZK = 4, → kein Handlungsbedarf (außer Reinigung)

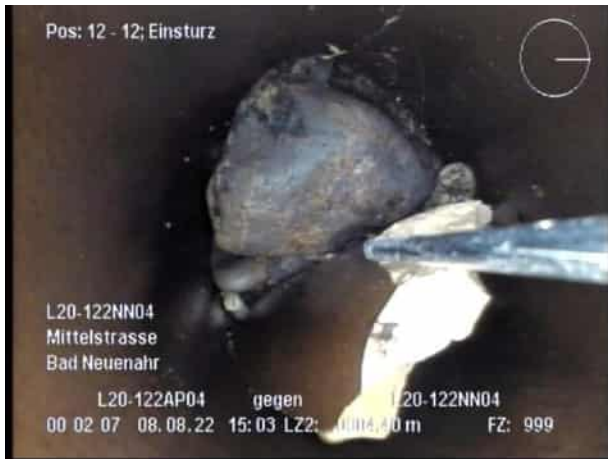
Leitung L20-122NN04 (Regenwasser)

Stat. 4,40 (gegen FR): Einsturz

Kode: BAC.C

Zustandsklasse: ZK = 0, → Sofortiger Handlungsbedarf

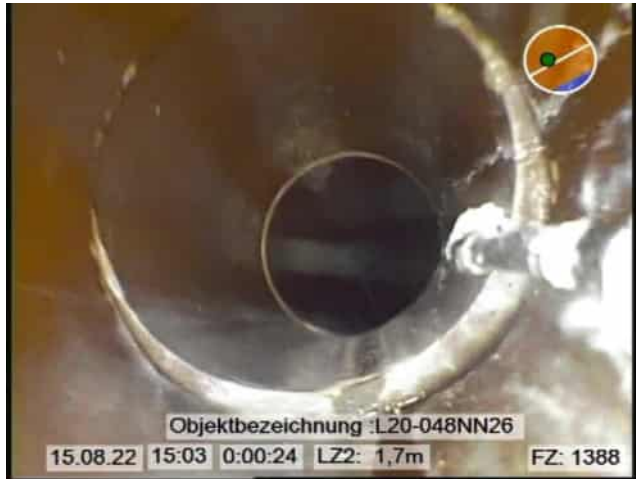
Stat. 1,70 (gegen FR): Radialverschiebung 20mm, 12 Uhr

Kode: BAJB

Zustandsklasse: ZK = 1, → Kurzfristiger Handlungsbedarf

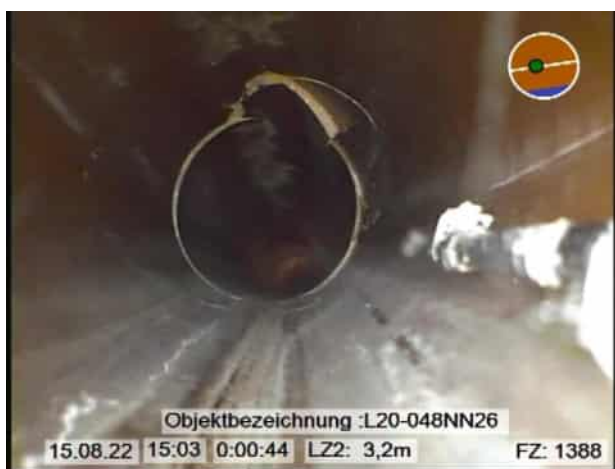
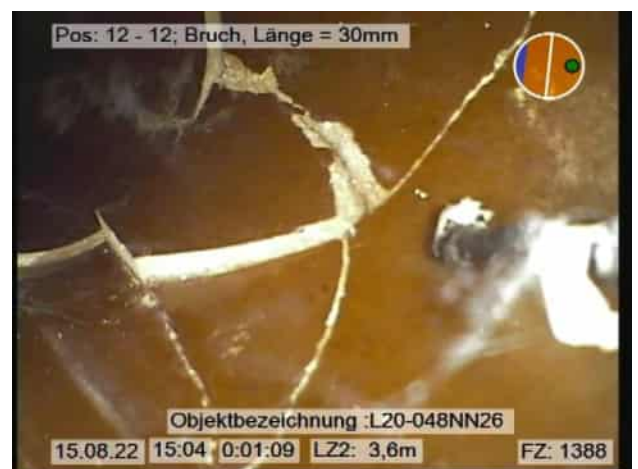
Stat. 3,60 (gegen FR): Bruch, Länge = 30 mm

Kode: BAC.A

Zustandsklasse: ZK = 0, → sofortiger Handlungsbedarf

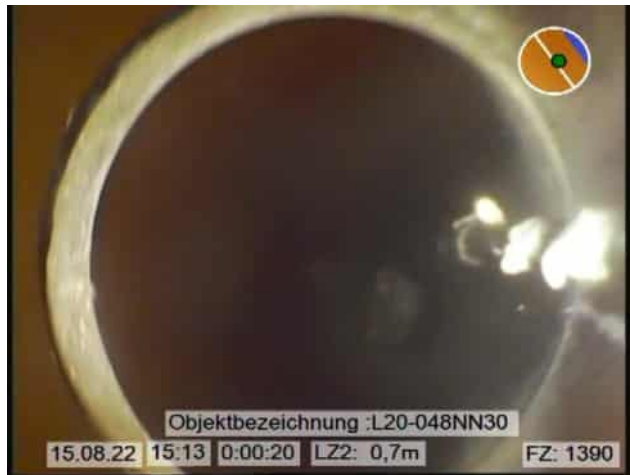
Leitung L20-048SE30 (Regenwasser)

Stat. 0,70 (gegen FR): Radialverschiebung 15mm, 6 Uhr

Kode: BAJB

Zustandsklasse: ZK = 2, → mittelfristiger Handlungsbedarf

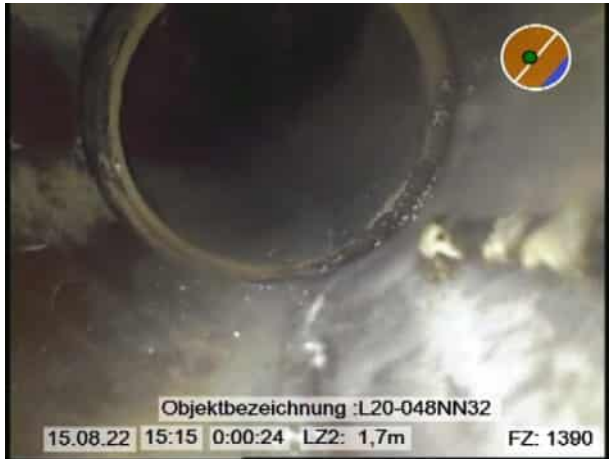
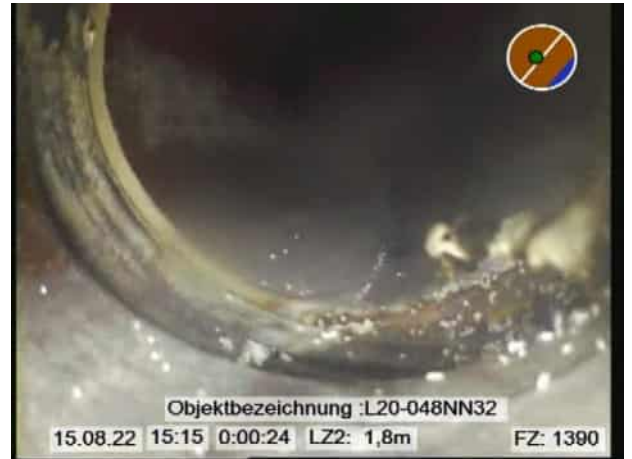
Leitung L20-048SE32 (Regenwasser)

Stat. 1,80 (gegen FR): Längsverschiebung, 30mm

Kode: BAJA

Zustandsklasse: ZK = 2, → mittelfristiger Handlungsbedarf

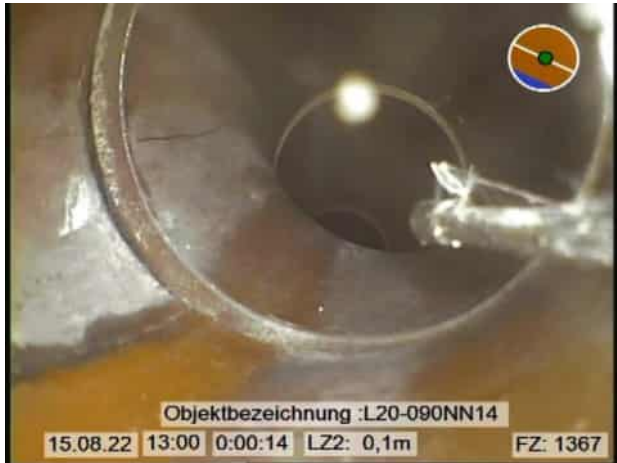
Stat. 0,10 (gegen FR): Radialverschiebung 15mm, 6 Uhr

Kode: BAJB

Zustandsklasse: ZK = 3, → langfristiger Handlungsbedarf

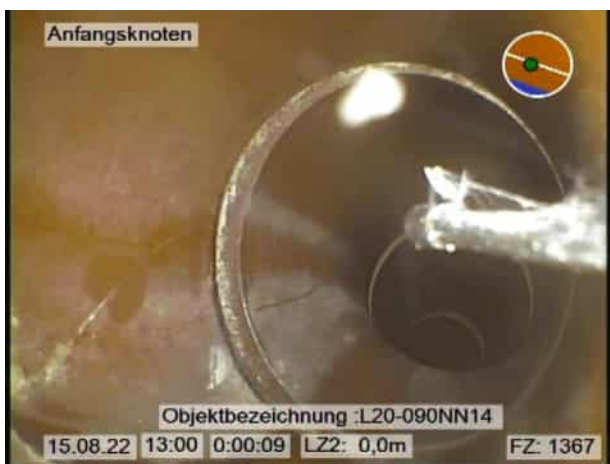
Stat. 0,00 – 0,30 (gegen FR): Riss gewunden, 1mm 7 – 8 Uhr

Kode: BABBD

Zustandsklasse: ZK = 3, → langfristiger Handlungsbedarf

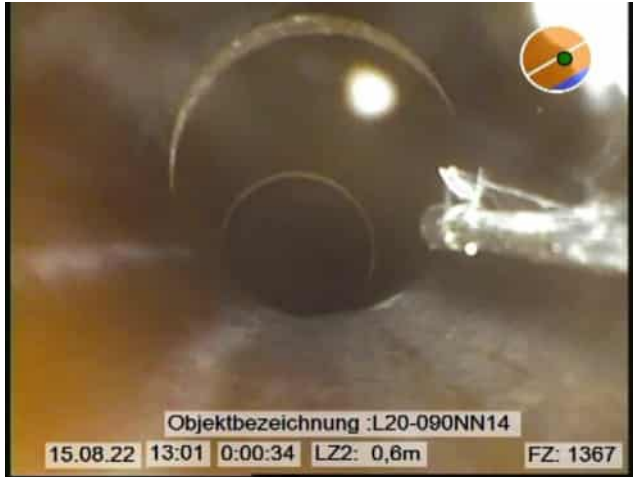
Stat. 0,60 (gegen FR): Radialverschiebung 10mm, 6 Uhr

Kode: BAJB

Zustandsklasse: ZK = 3, → langfristiger Handlungsbedarf

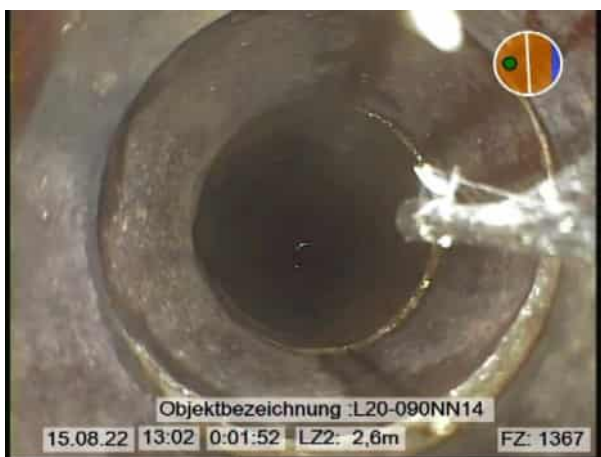
Stat. 2,60 (gegen FR): Radialverschiebung, 10mm , 12 Uhr

Kode: BAJB

Zustandsklasse: ZK = 3, → langfristiger Handlungsbedarf

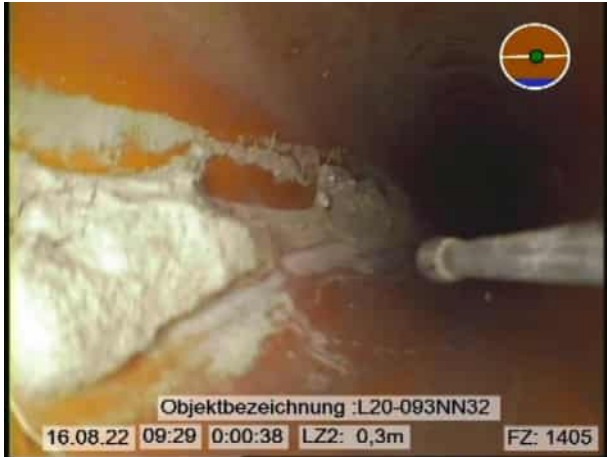
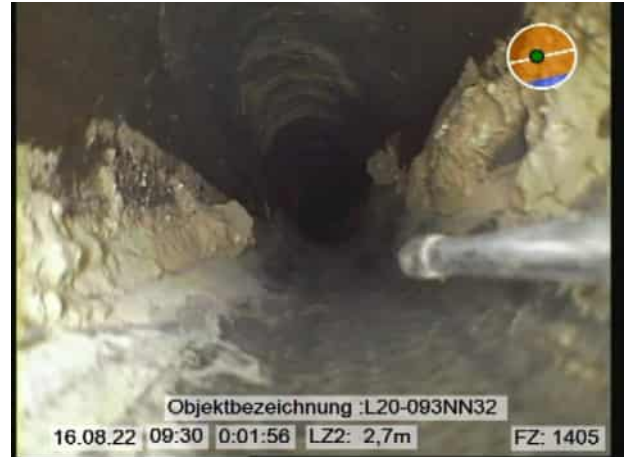
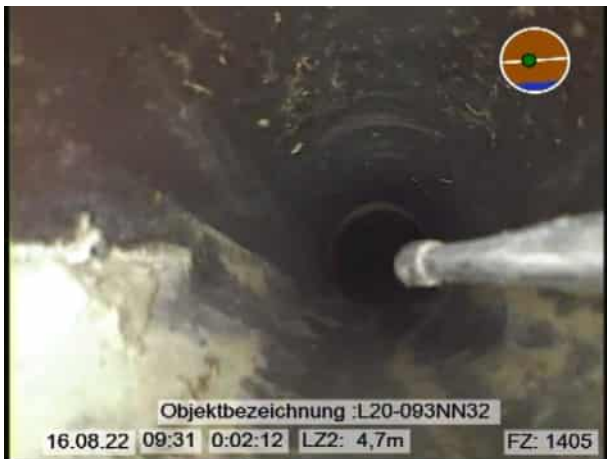
Stat. 0,30 – 4,70 (gegen FR): Ablagerung, hart oder verdichtet, 15%

Kode: BBCC

Zustandsklasse: ZK = 3, → langfristiger Handlungsbedarf

Hinweis: Stelle durch Büro DÜPLAN vermerkt.

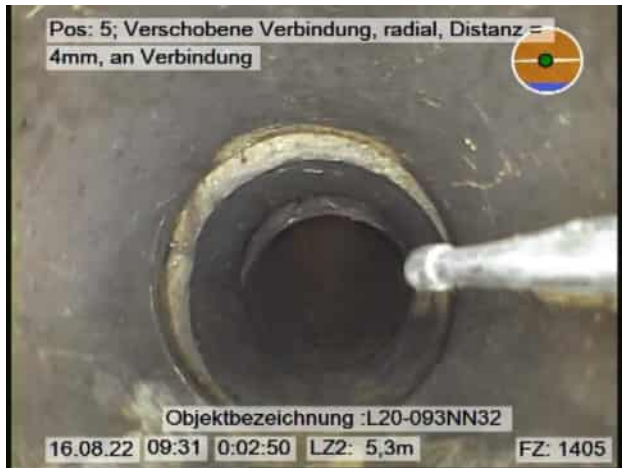
Stat. 5,30 (gegen FR): Verschobene Verbindung, radial, Distanz = 10mm, an Verbindung

Kode: BAJB

Zustandsklasse: ZK = 3, → langfristiger Handlungsbedarf

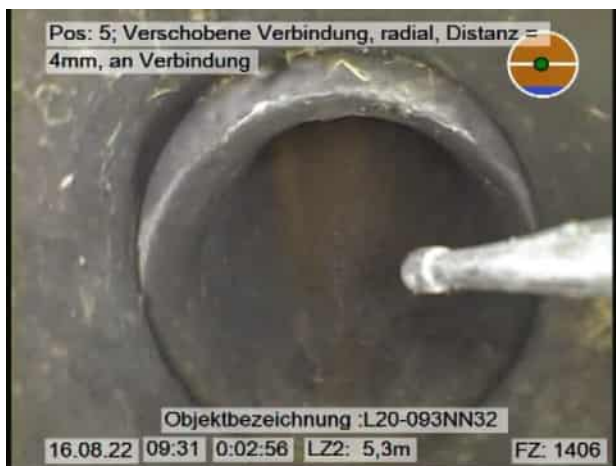
Stat. 5,50 (gegen FR): Rohr eingesteckt, abgewinkelt

Kode: BDBAC

Zustandsklasse: ZK = 3, → langfristiger Handlungsbedarf

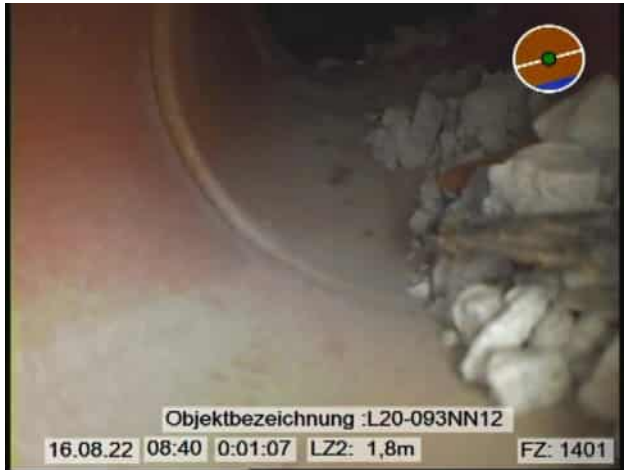
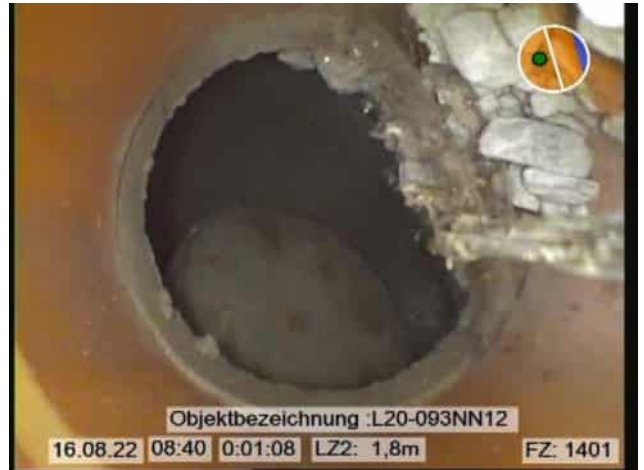
Stat. 1,80 – 2,20 (gegen FR): Ablagerung, grob, 20%

Kode: BBCB

Zustandsklasse: ZK = 4, → kein Handlungsbedarf (außer Reinigung)

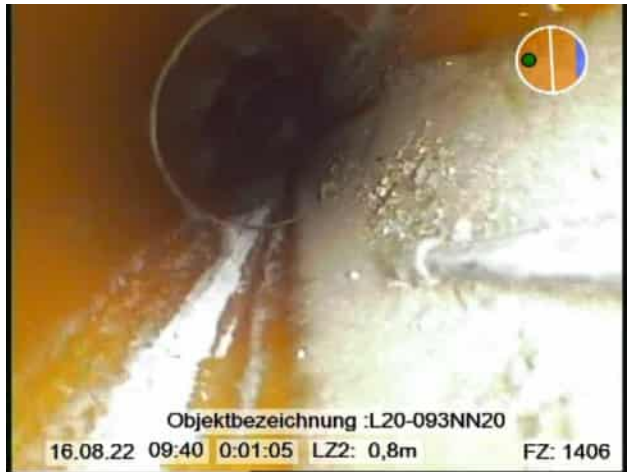
Stat. 1,80 – 2,40 (gegen FR): Ablagerung, fein, 10%

Kode: BBCA

Zustandsklasse: ZK = 4, → kein Handlungsbedarf (außer Reinigung)

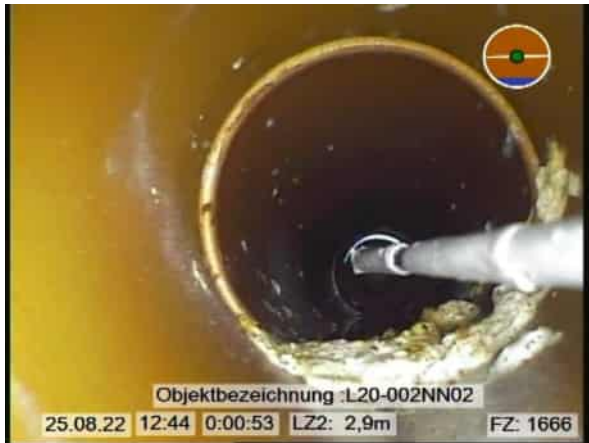
Stat. 3,00 (gegen FR): Anhaftende Stoffe, 2%, 5 – 7 Uhr

Kode: BBBZ

Zustandsklasse: ZK = 4, → Kein Handlungsbedarf (außer Reinigung)

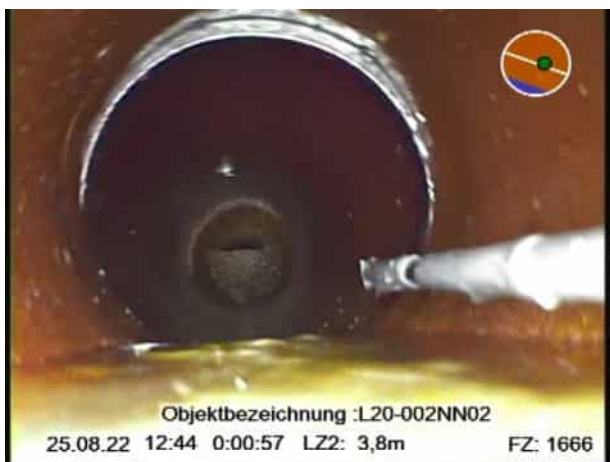
Stat. 3,80 (gegen FR): Radialverschiebung 10mm, 6 Uhr

Kode: BAJB

Zustandsklasse: ZK = 3, → Langfristiger Handlungsbedarf

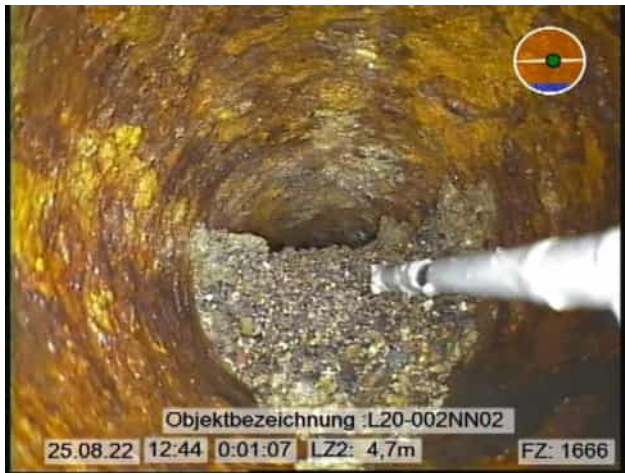
Stat. 4,70 (gegen FR): Korrosion, chemisch, 12 – 12 Uhr

Kode: BAFJB

Zustandsklasse: ZK = 3, → Langfristiger Handlungsbedarf

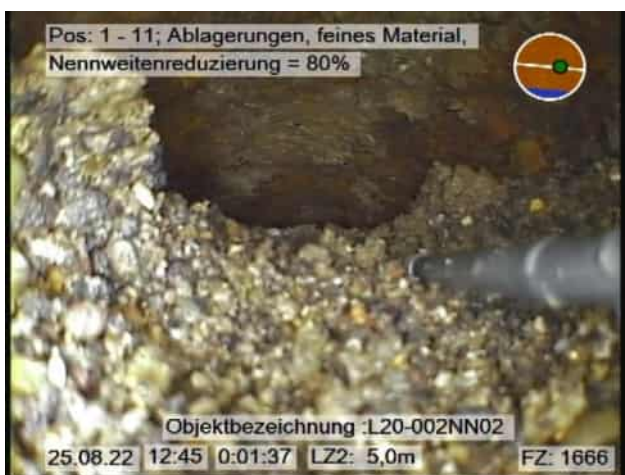
Stat. 5,00 (gegen FR): Ablagerungen, feines Material, Nennweitenreduzierung = 80%

Kode: BBC.A

Zustandsklasse: ZK = 4, → Kein Handlungsbedarf (außer Reinigung)

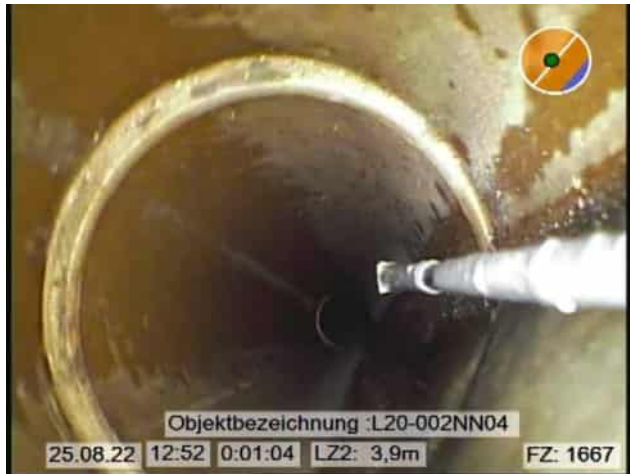
Stat. 3,90 (gegen FR): Längsverschiebung, 20mm

Kode: BAJA

Zustandsklasse: ZK = 3, → Langfristiger Handlungsbedarf

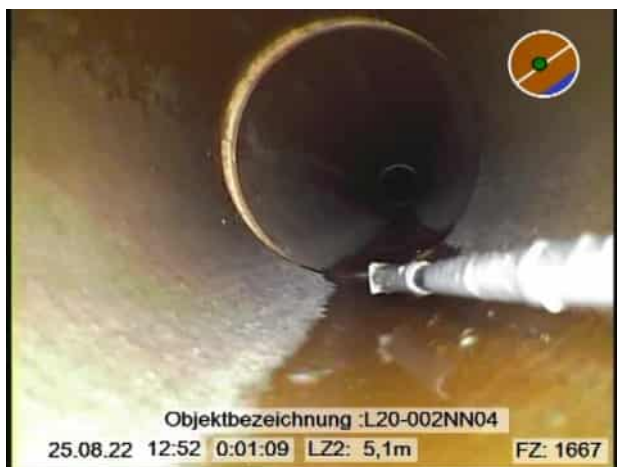
Stat. 5,10 (gegen FR): Radialverschiebung 10mm

Kode: BAJB

Zustandsklasse: ZK = 3, → Langfristiger Handlungsbedarf

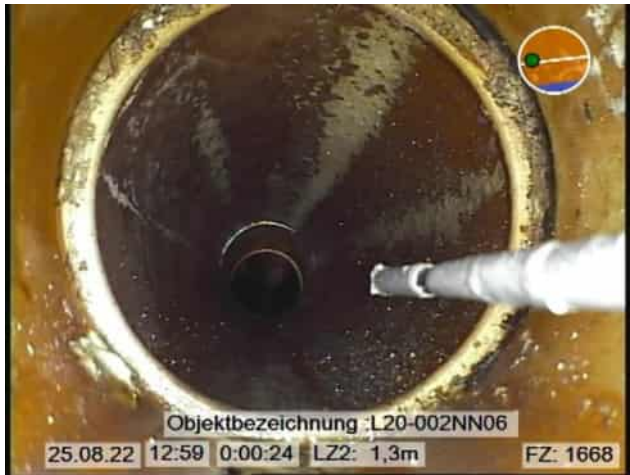
Stat. 1,20 (gegen FR): Längsverschiebung, 20mm

Kode: BAJA

Zustandsklasse: ZK = 3, → Langfristiger Handlungsbedarf

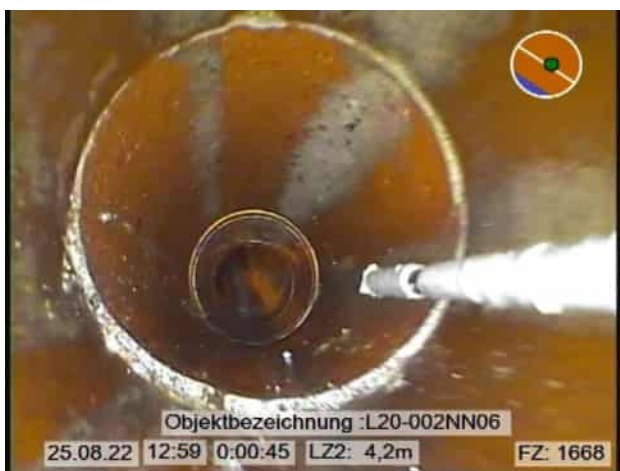
Stat. 4,20 (gegen FR): Radialverschiebung 10mm

Kode: BAJB

Zustandsklasse: ZK = 3, → Langfristiger Handlungsbedarf

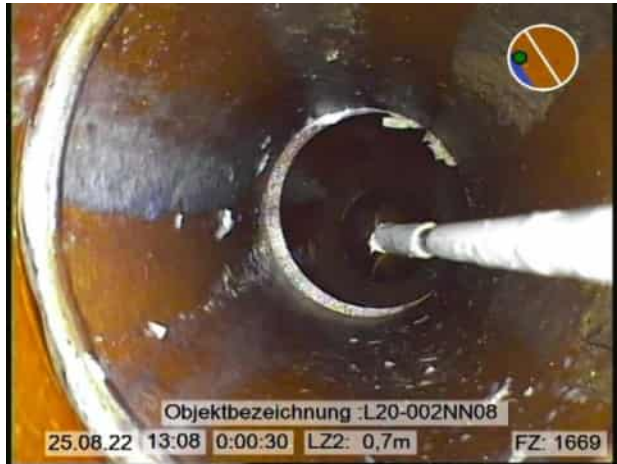
Stat. 0,90 (gegen FR): Radialverschiebung, 15mm, 12 Uhr

Kode: BAJB

Zustandsklasse: ZK = 2, → mittelfristiger Handlungsbedarf

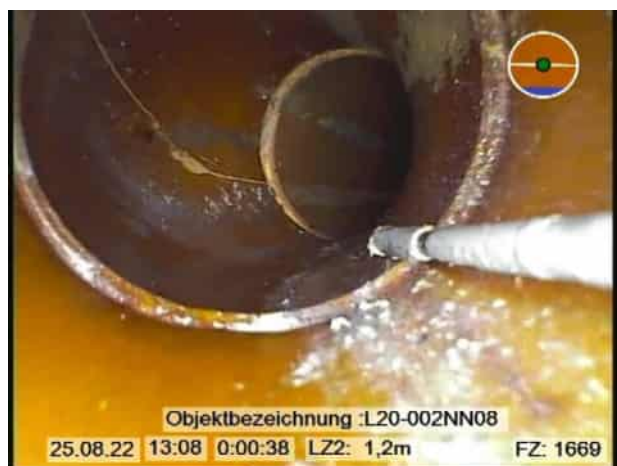
Stat. 1,20 (gegen FR): Längsriss? Kamera zu schnell

Kode: BABBA

Zustandsklasse: ZK = ?, → ? Handlungsbedarf?

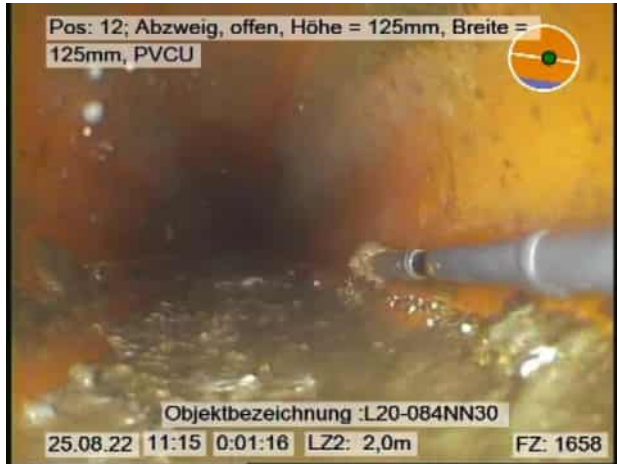
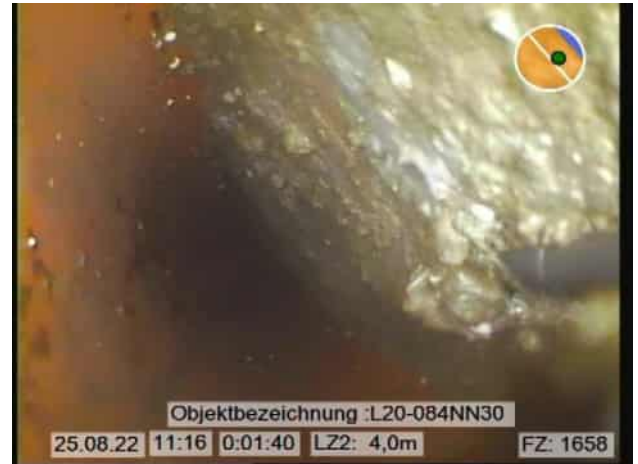
Stat. 2,00 – 4,70 (gegen FR): Ablagerung fein, 2 – 50%

Kode: BBCA

Zustandsklasse: ZK = 4, → kein Handlungsbedarf (außer Reinigung)

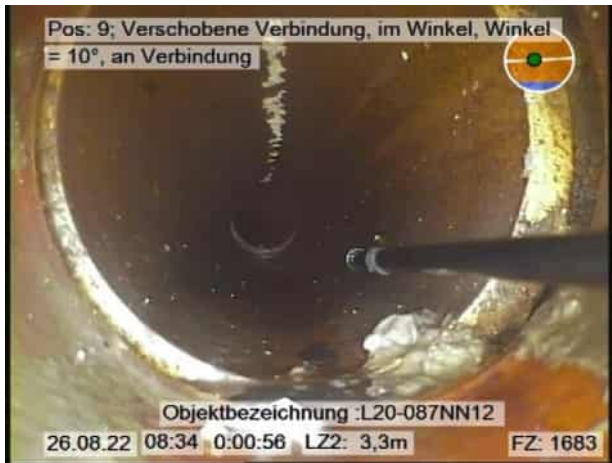
Stat. 3,30 (gegen FR): Verschobene Verbindung, im Winkel, Winkel = 10°, an Verbindung

Kode: BAJ.C

Zustandsklasse: ZK = 1, → Kurzfristiger Handlungsbedarf

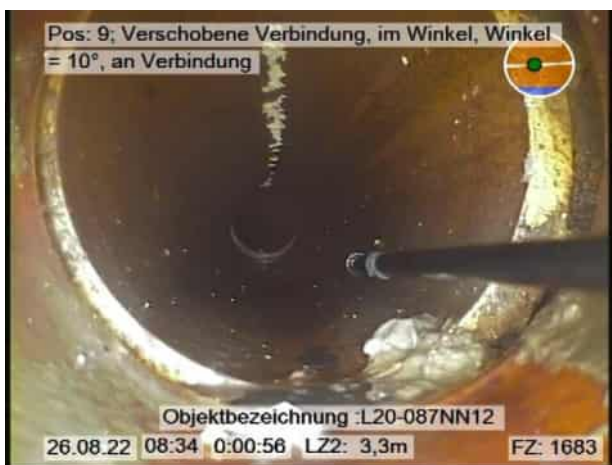
Stat. 3,30 (gegen FR): Boden sichtbar

Kode: BAO

Zustandsklasse: ZK = 1, → kurzfristiger Handlungsbedarf

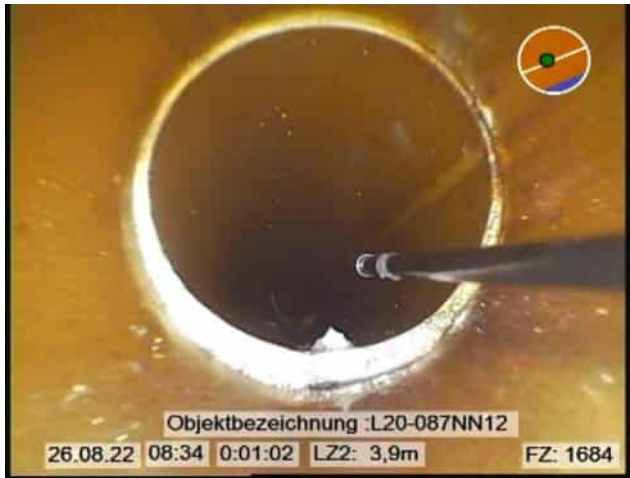
Stat. 3,90 (gegen FR): Radialverschiebung 20mm, 1 Uhr

Kode: BAJB

Zustandsklasse: ZK = 1, → kurzfristiger Handlungsbedarf

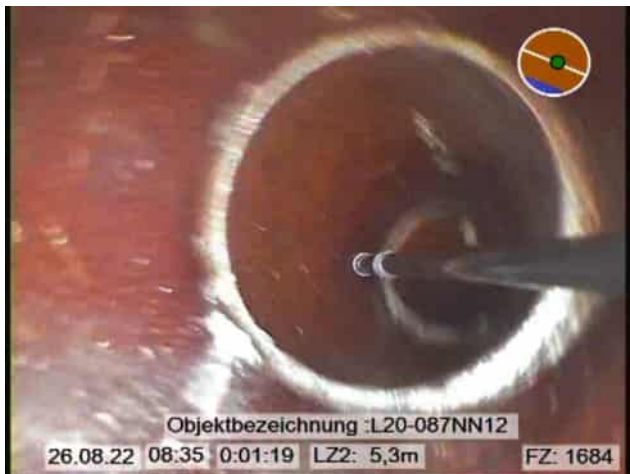
Stat. 5,30 (gegen FR): Radialverschiebung 10mm, 9 Uhr

Kode: BAJB

Zustandsklasse: ZK = 3, → langfristiger Handlungsbedarf

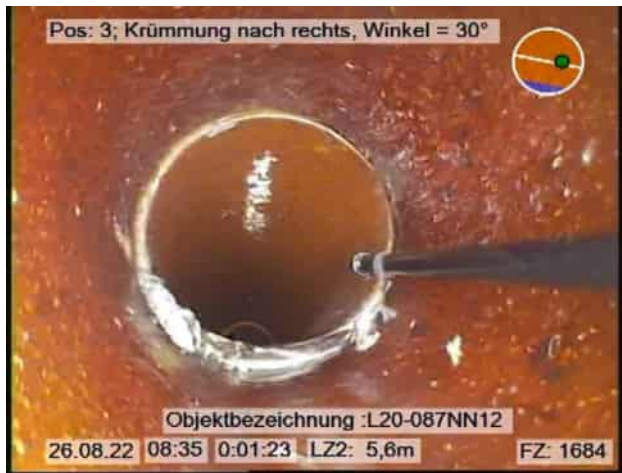
Stat. 5,60 (gegen FR): Winkelverschiebung 10°

Kode: BAJC

Zustandsklasse: ZK = 1, → kurzfristiger Handlungsbedarf

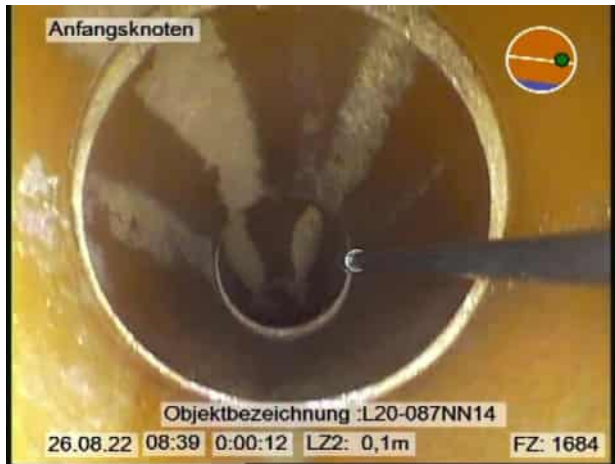
Stat. 0,00 (gegen FR): Winkelverschiebung 5°

Kode: BAJC

Zustandsklasse: ZK = 3, → langfristiger Handlungsbedarf

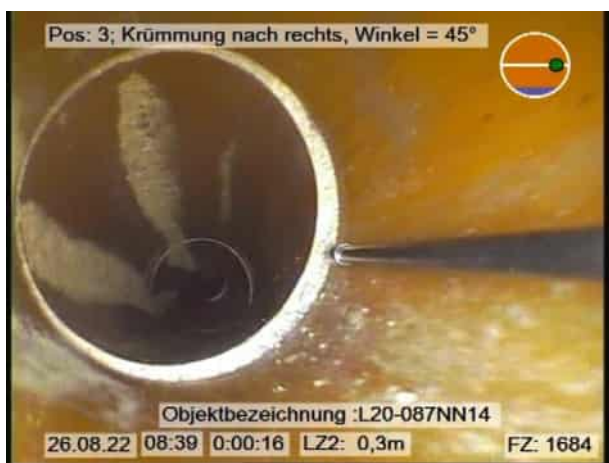
Stat. 0,30 (gegen FR): Winkelverschiebung 5°

Kode: BAJC

Zustandsklasse: ZK = 3, → langfristiger Handlungsbedarf

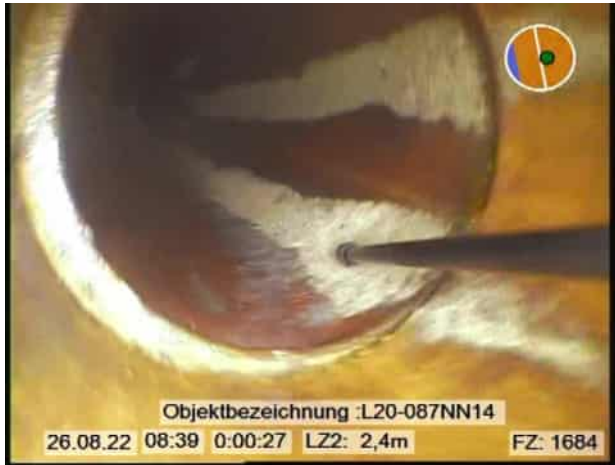
Stat. 2,40 (gegen FR): Winkelverschiebung 10°

Kode: BAJC

Zustandsklasse: ZK = 1, → kurzfristiger Handlungsbedarf

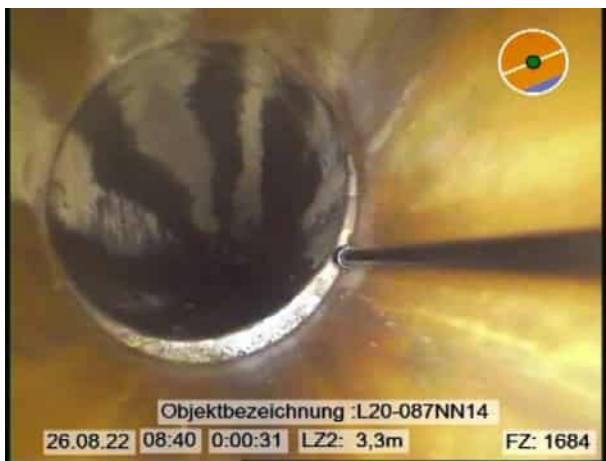
Stat. 3,30 (gegen FR): Radialverschiebung 15mm, 12 Uhr

Kode: BAJB

Zustandsklasse: ZK = 2, → mittelfristiger Handlungsbedarf

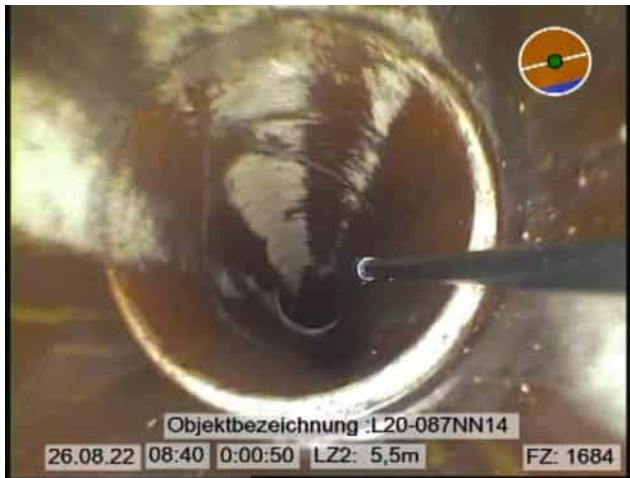
Stat. 5,50 (gegen FR): Radialverschiebung 15mm, 12 Uhr

Kode: BAJB

Zustandsklasse: ZK = 2, → mittelfristiger Handlungsbedarf

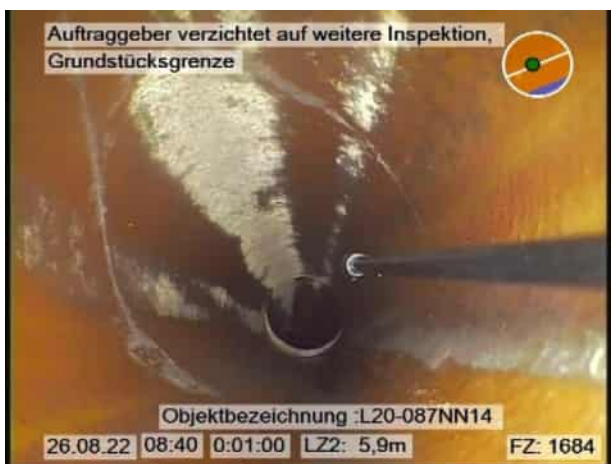
Stat. 5,90 + (gegen FR): Riss gewunden auf Privat?

Kode: BABBD

Zustandsklasse: ZK = ?, → Handlungsbedarf?

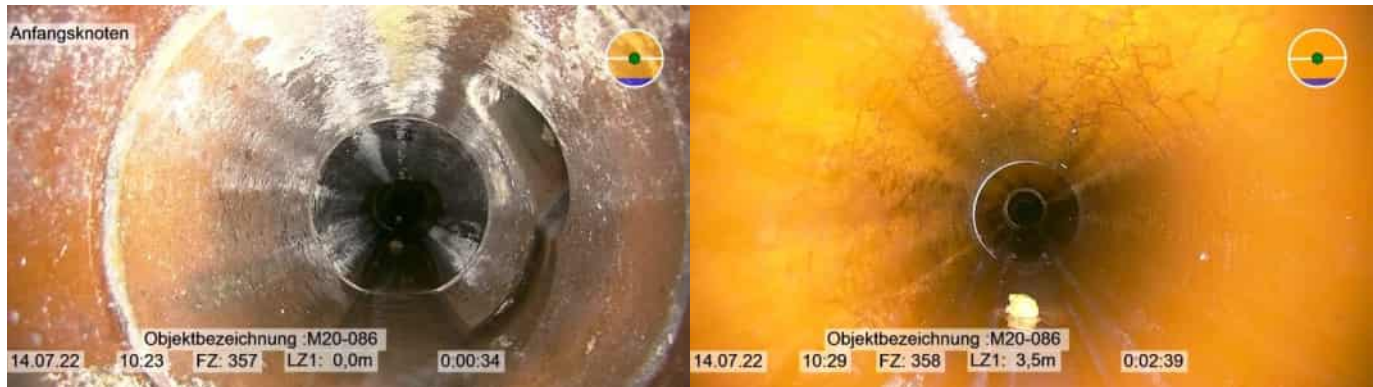
Stat. 0,00 – 3,50 (gegen FR): Anhaftende Stoffe, unklar, 1%

Kode: BBBZ

Zustandsklasse: ZK = 4, → kein Handlungsbedarf (außer Reinigung)

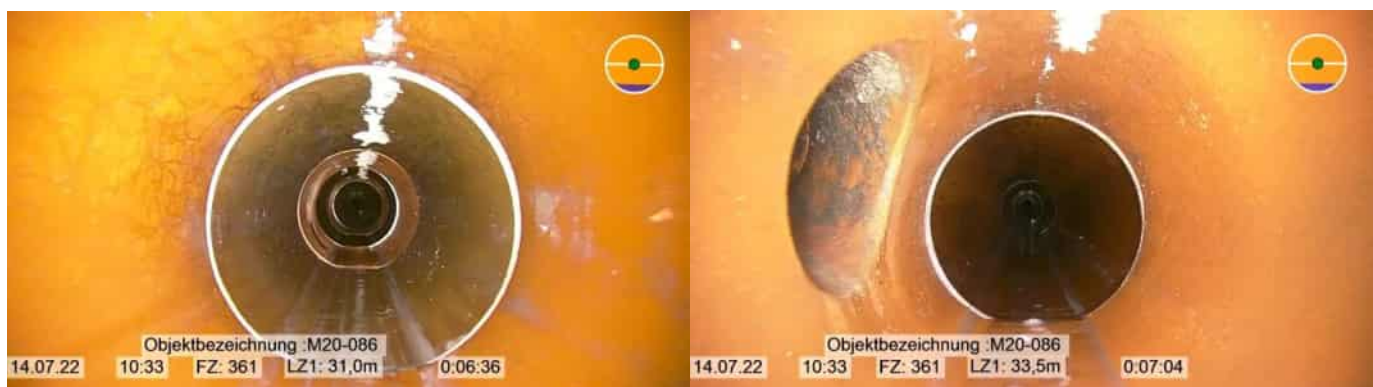
Stat. 31,00 – 33,50 (gegen FR): Anhaftende Stoffe, unklar, 1%

Kode: BBBZ

Zustandsklasse: ZK = 4, → kein Handlungsbedarf (außer Reinigung)

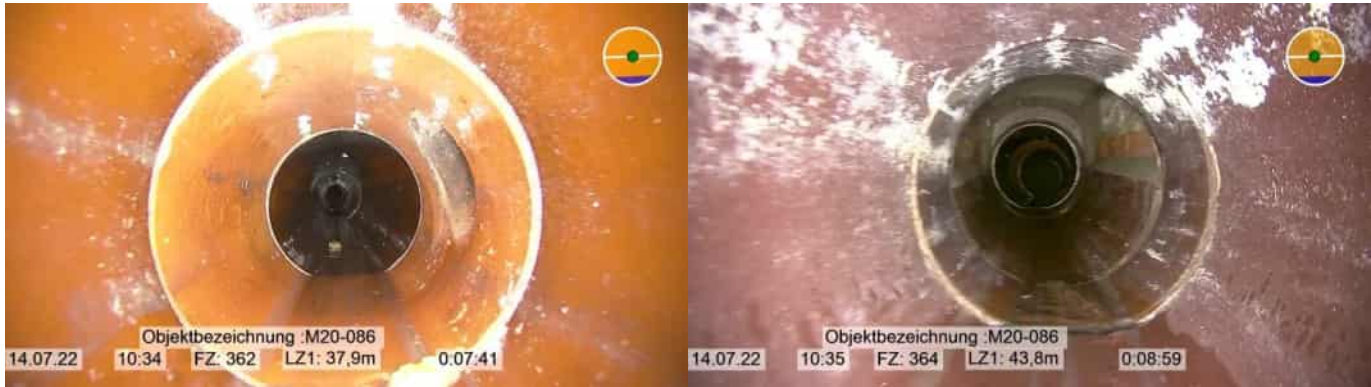
Stat. 37,90 – 44,50(gegen FR): Anhaftende Stoffe, unklar, 1%

Kode: BBBZ

Zustandsklasse: ZK = 4, → kein Handlungsbedarf (außer Reinigung)

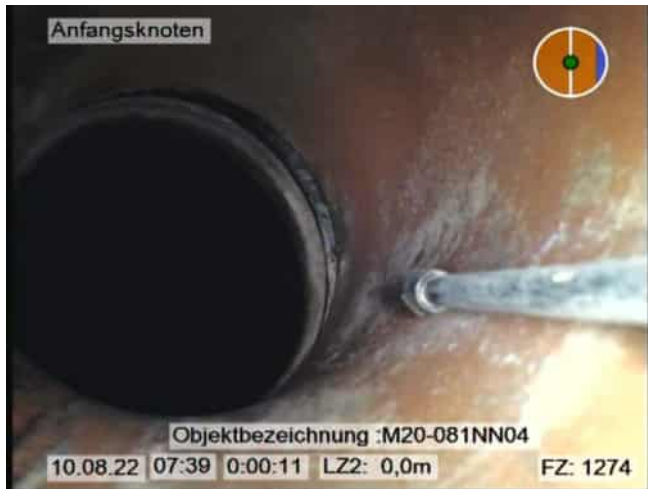
Stat. 0,20 (gegen FR): Radialverschiebung 10mm, 6 Uhr

Kode: BAJB

Zustandsklasse: ZK = 3, → langfristiger Handlungsbedarf

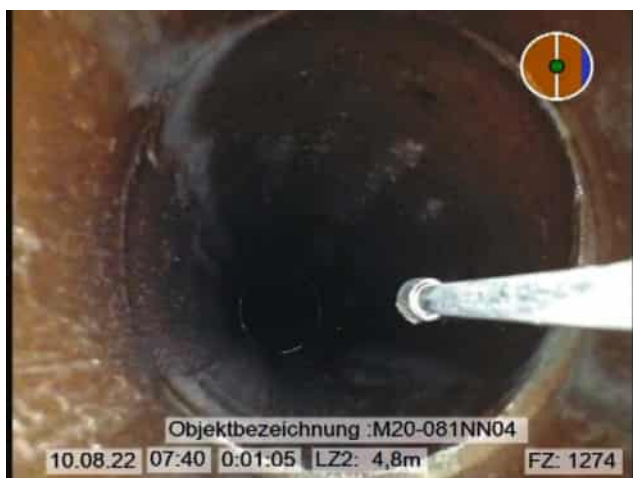
Stat. 4,80 (gegen FR): Radialverschiebung 10mm, 9 Uhr

Kode: BAJB

Zustandsklasse: ZK = 3, → langfristiger Handlungsbedarf

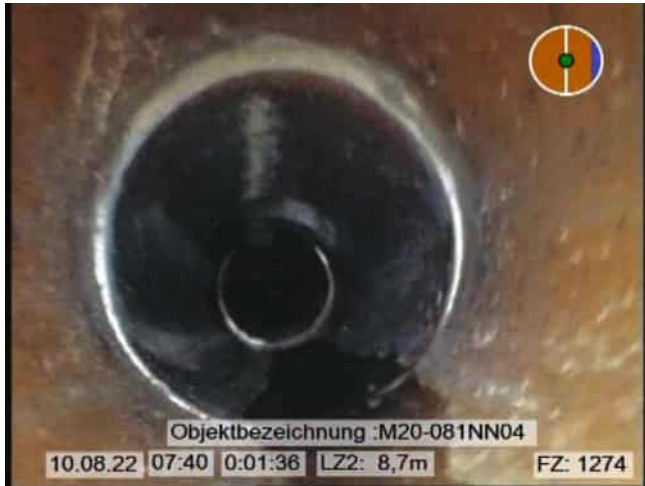
Stat. 8,70 (gegen FR): Radialverschiebung 10mm, 6 Uhr

Kode: BAJB

Zustandsklasse: ZK = 3, → langfristiger Handlungsbedarf

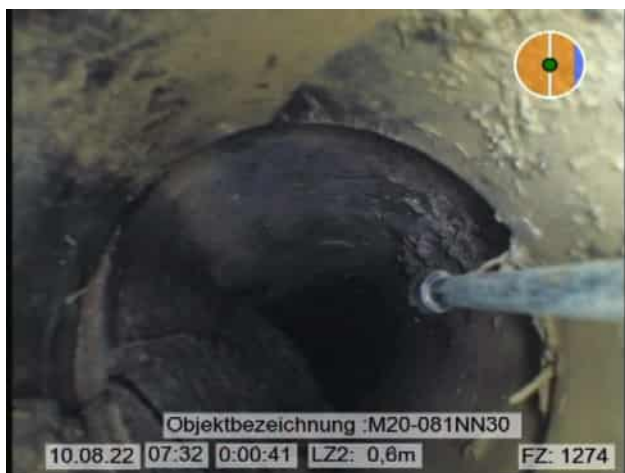
Stat. 0,60 (gegen FR): Radialverschiebung 10mm, 12 Uhr

Kode: BAJB

Zustandsklasse: ZK = 3, → langfristiger Handlungsbedarf

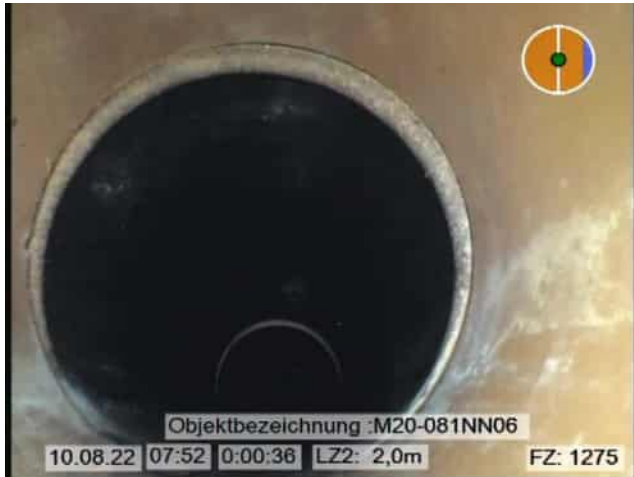
Stat. 2,00 (gegen FR): Radialverschiebung 10mm, 6 Uhr

Kode: BAJB

Zustandsklasse: ZK = 3, → langfristiger Handlungsbedarf

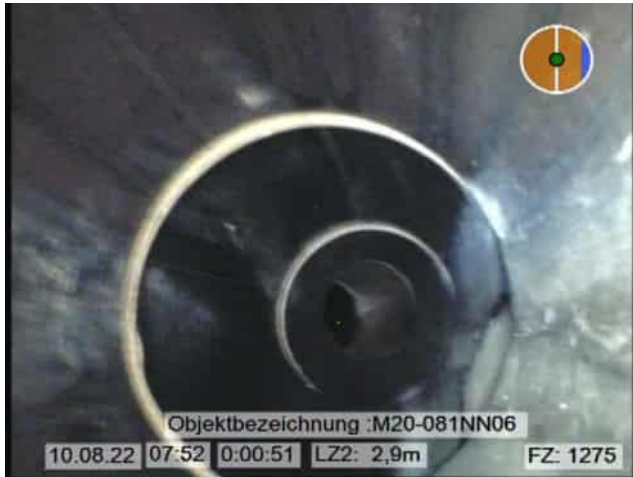
Stat. 2,90 (gegen FR): Radialverschiebung 10mm, 6 Uhr

Kode: BAJB

Zustandsklasse: ZK = 3, → langfristiger Handlungsbedarf

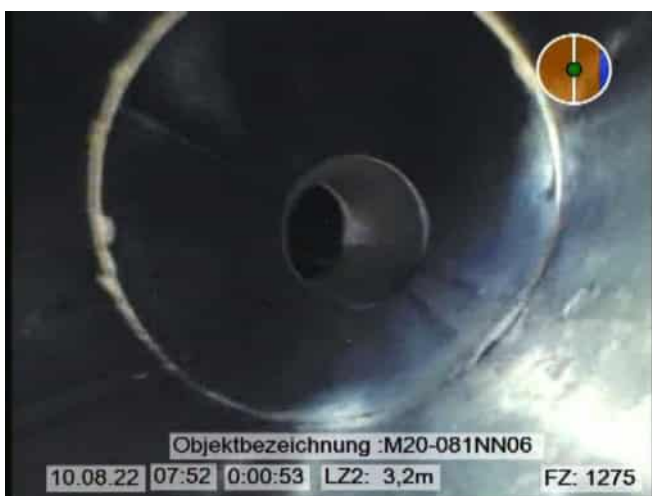
Stat. 3,20 (gegen FR): Radialverschiebung, 5mm , 6 Uhr

Kode: BAJB

Zustandsklasse: ZK = 3, → langfristiger Handlungsbedarf
