Kanalgutachten

**Kanalzustandsbewertung im Quartier 7
der Stadt Bad Neuenahr-Ahrweiler
Maßnahme: Mittelstraße (West)
Maßnahmen-Nr.: 3280**

ERLÄUTERUNGSBERICHT

DÜPLAN • planende & beratende
Ingenieurgesellschaft mbH
53909 Zülpich, im Februar 2024, Rev00

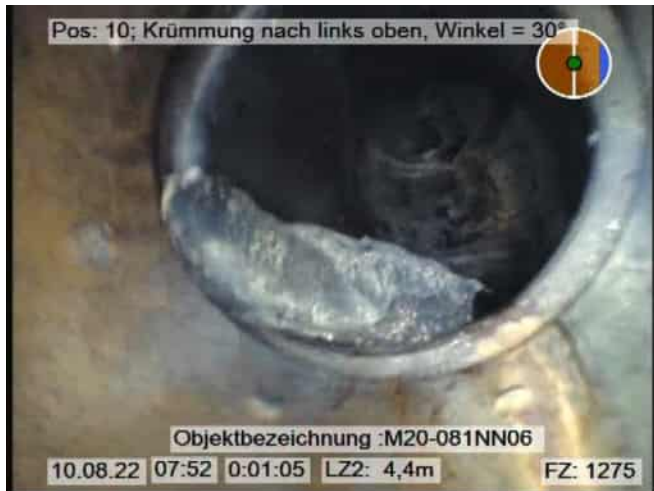
Stat. 4,40 (gegen FR): Radialverschiebung, 10mm , 8 Uhr

Kode: BAJB

Zustandsklasse: ZK = 3, → langfristiger Handlungsbedarf

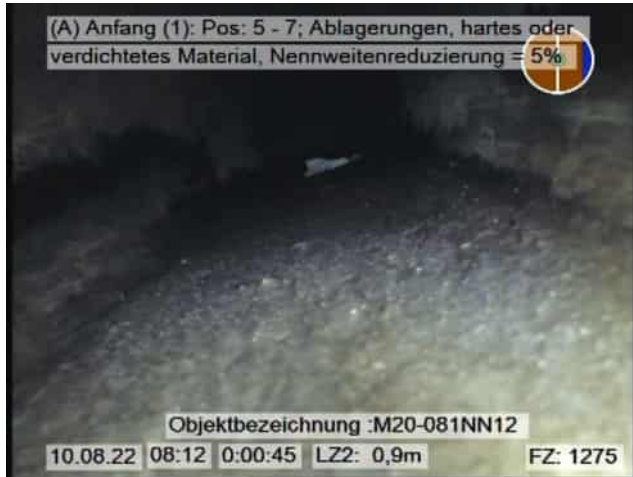
Stat. 0,40 (gegen FR): Ablagerung, hartes oder verdichtetes Material, Nennweitenreduzierung = 20%

Kode: BBC.C

Zustandsklasse: ZK = 3, → langfristiger Handlungsbedarf

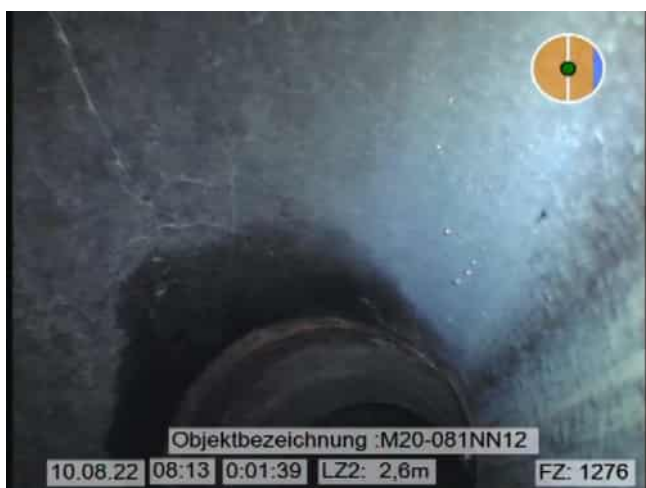
Stat. 2,60 (gegen FR): Oberflächenriss, Komplex, 1 Uhr

Kode: BABAC

Zustandsklasse: ZK = 4, → Kein Handlungsbedarf

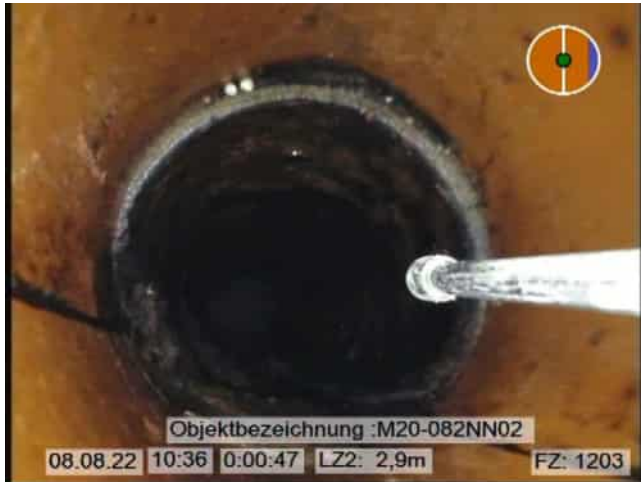
Stat. 2,90 (gegen FR): Radialverschiebung 10mm, 6 Uhr

Kode: BAJB

Zustandsklasse: ZK = 3, → langfristiger Handlungsbedarf

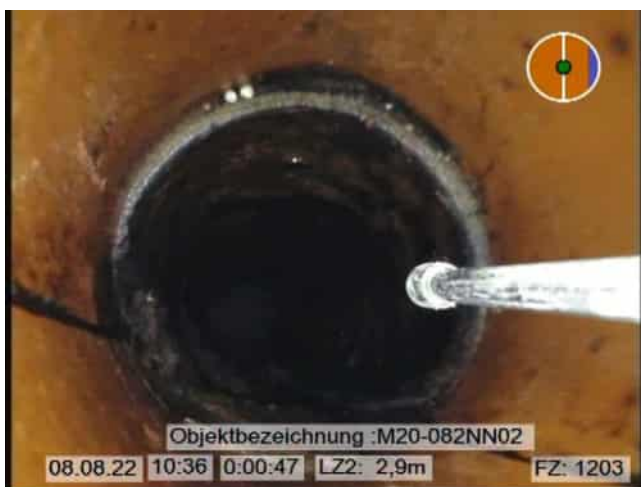
Stat. 2,90 (gegen FR): Boden sichtbar

Kode: BAO

Zustandsklasse: ZK = 1, → kurzfristiger Handlungsbedarf

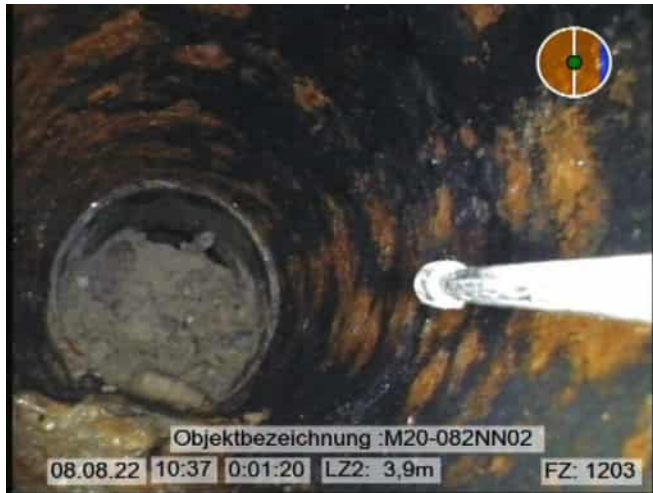
Stat. 3,30 (gegen FR): Korrosion, chemisch, 12 – 12 Uhr

Kode: BAFJB

Zustandsklasse: ZK = 3, → langfristiger Handlungsbedarf

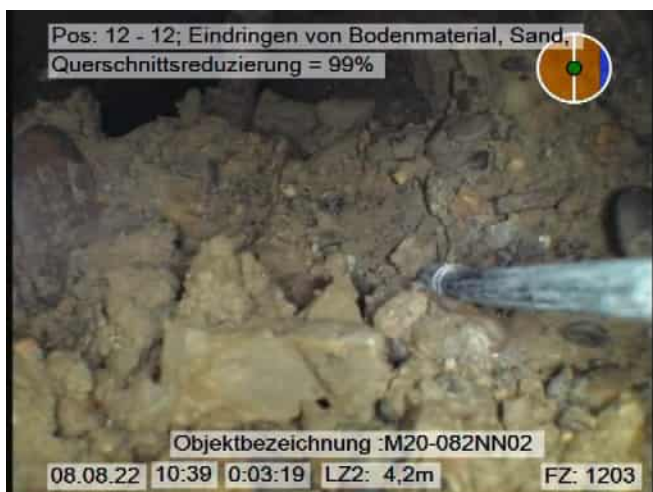
Stat. 4,20 (gegen FR): Eindringen von Bodenmaterial, Sand, Querschnittsreduzierung = 99%

Kode: BBD.A

Zustandsklasse: ZK = 0 → Sofortiger Handlungsbedarf

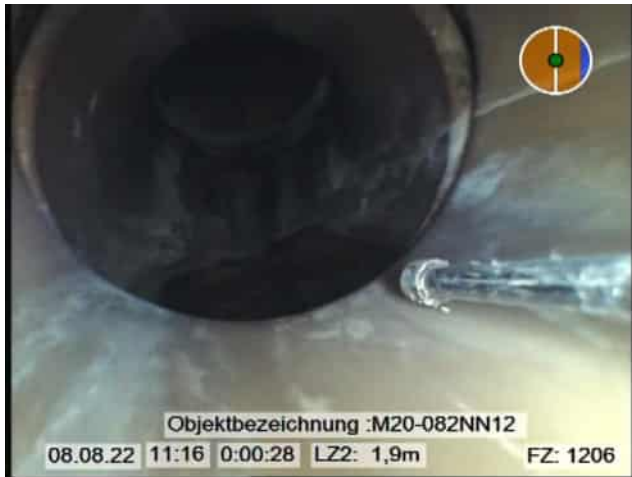
Stat. 1,90 (gegen FR): Radialverschiebung 25mm, 6 Uhr

Kode: BAJB

Zustandsklasse: ZK = 1, → kurzfristiger Handlungsbedarf

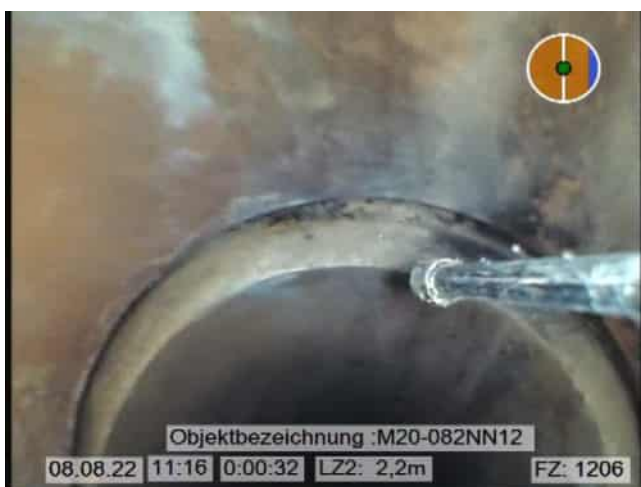
Stat. 2,20 (gegen FR): Radialverschiebung 15mm, 9 Uhr

Kode: BAJB

Zustandsklasse: ZK = 2, → mittelfristiger Handlungsbedarf

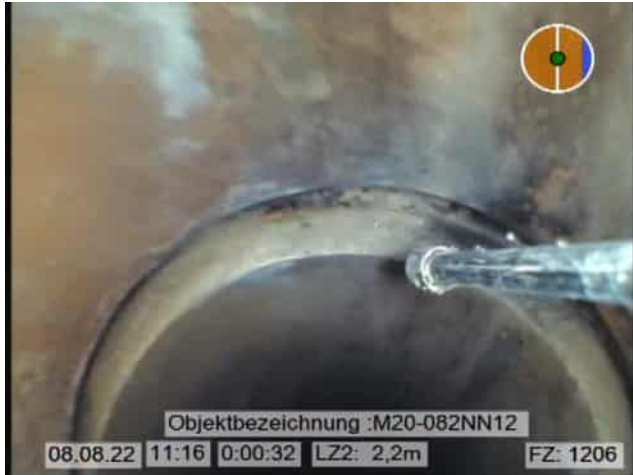
Stat. 2,20 (gegen FR): Boden sichtbar

Kode: BAO

Zustandsklasse: ZK = 1, → kurzfristiger Handlungsbedarf

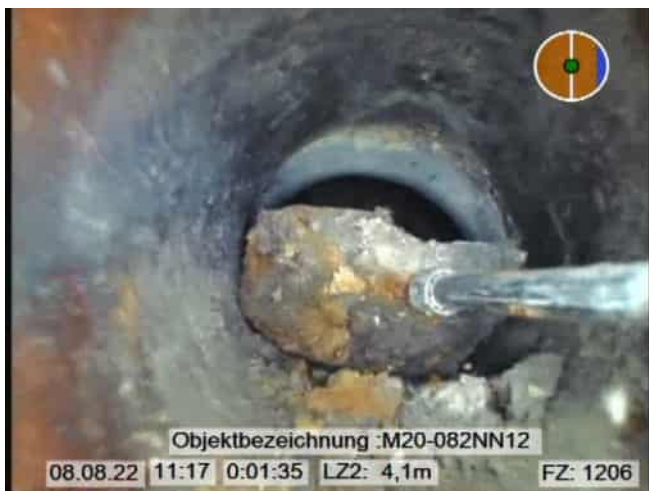
Stat. 4,10 (gegen FR): Ablagerung hart, 25%

Kode: BBCC

Zustandsklasse: ZK = 2 → mittelfristiger Handlungsbedarf

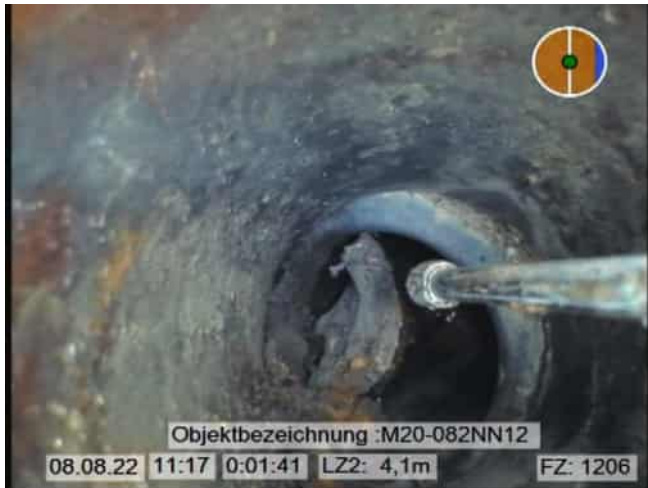
Stat. 4,10 (gegen FR): Rohr eingesteckt, abgewinkelt

Kode: BDBAC

Zustandsklasse: ZK = 2 → Mittelfristiger Handlungsbedarf

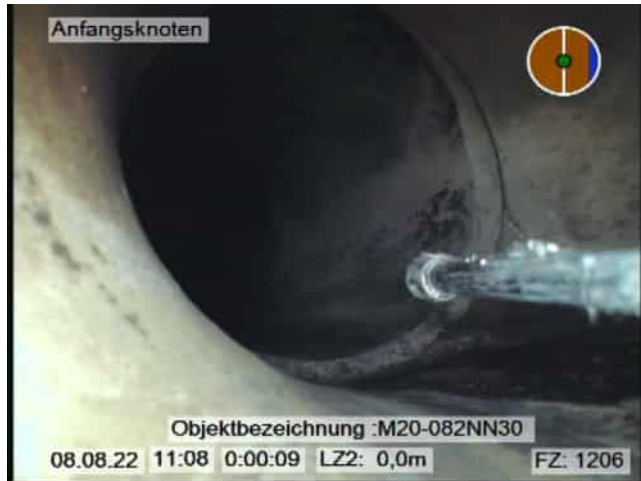
Stat. 0,10 (gegen FR): Radialverschiebung 10mm, 12 Uhr

Kode: BAJB

Zustandsklasse: ZK = 3, → Langfristiger Handlungsbedarf

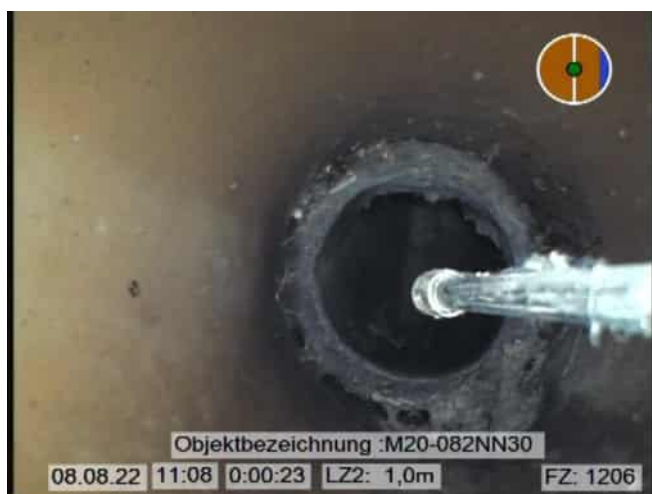
Stat. 1,00 (gegen FR): Rohr eingesteckt, gerade

Kode: BDBAA

Zustandsklasse: ZK = 2, → mittelfristiger Handlungsbedarf

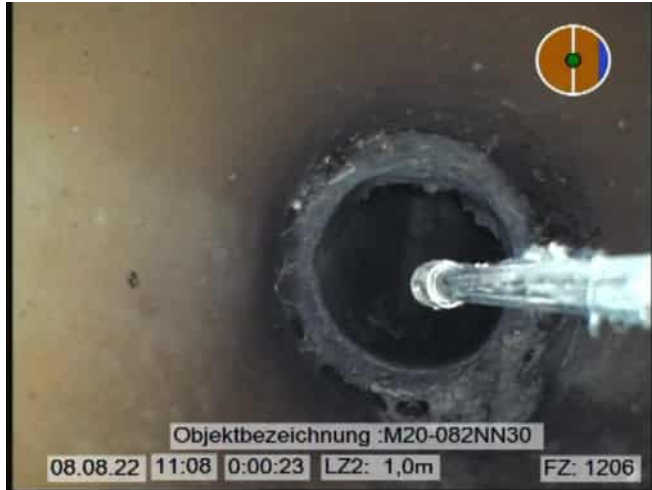
Stat. 1,00 (gegen FR): Boden sichtbar

Kode: BAO

Zustandsklasse: ZK = 1, → kurzfristiger Handlungsbedarf

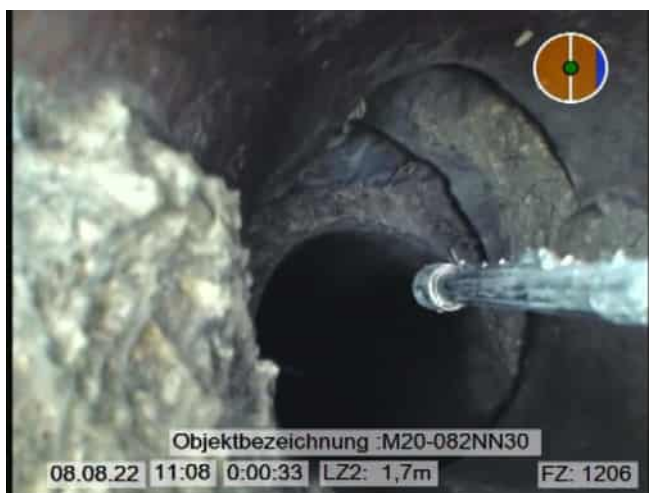
Stat. 1,70 (gegen FR): Rohrbruch, Fehlen von Teilen, 3 Uhr

Kode: BBCC

Zustandsklasse: ZK = 1 → kurzfristiger Handlungsbedarf

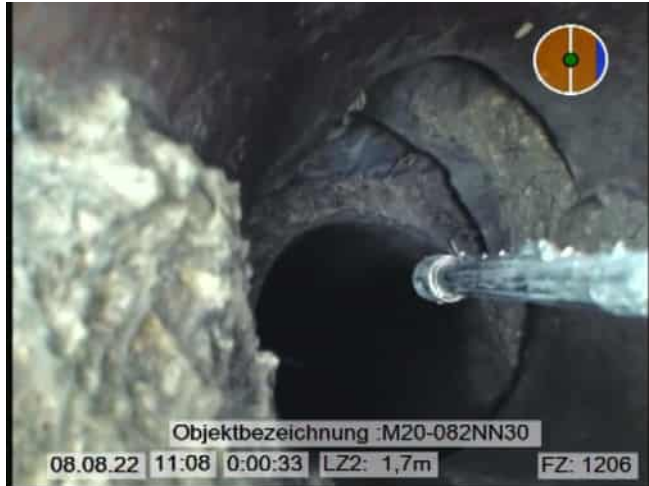
Stat. 1,70 (gegen FR): Boden sichtbar

Kode: BAO

Zustandsklasse: ZK = 1 → kurzfristiger Handlungsbedarf

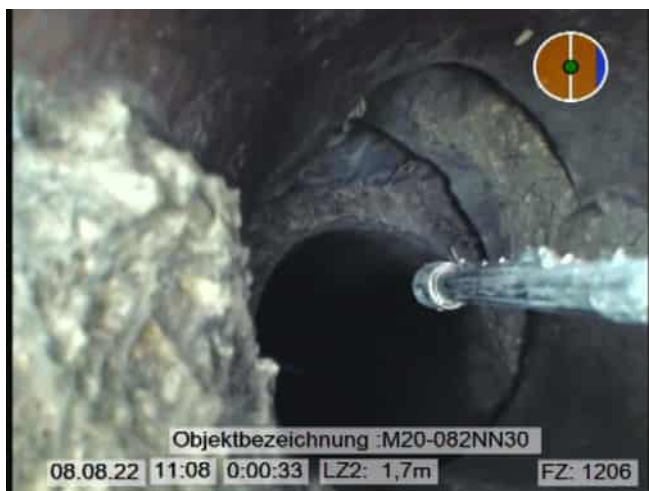
Stat. 1,70 (gegen FR): Radialverschiebung 20mm, 9 Uhr

Kode: BAJB

Zustandsklasse: ZK = 1 → kurzfristiger Handlungsbedarf

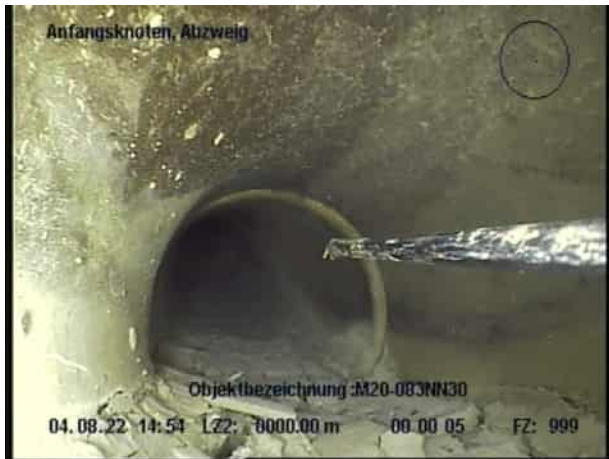
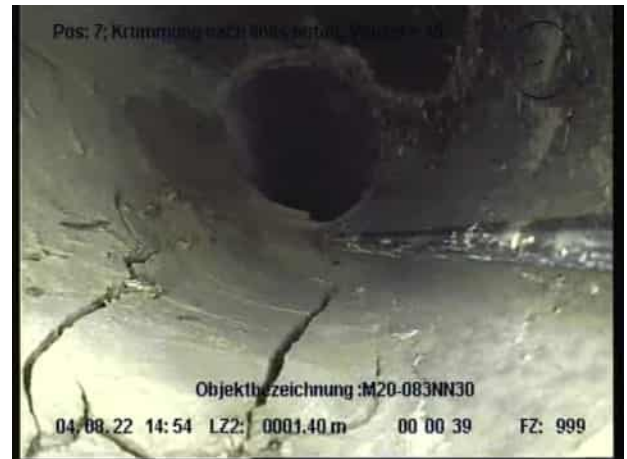
Stat. 0,00 – 2,70 (gegen FR): Ablagerung hart 30 – 40%

Kode: BBCC

Zustandsklasse: ZK = 1, → kurzfristiger Handlungsbedarf

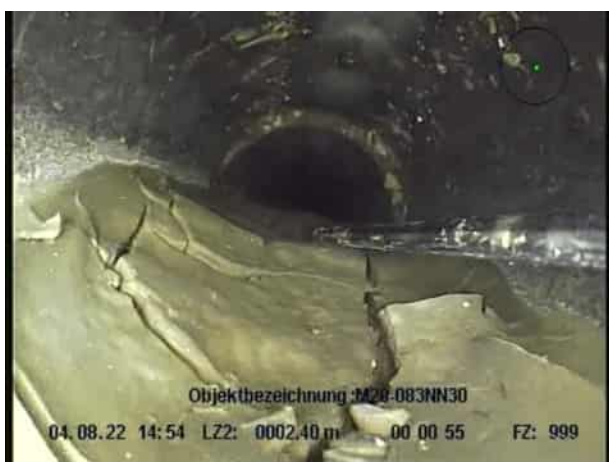
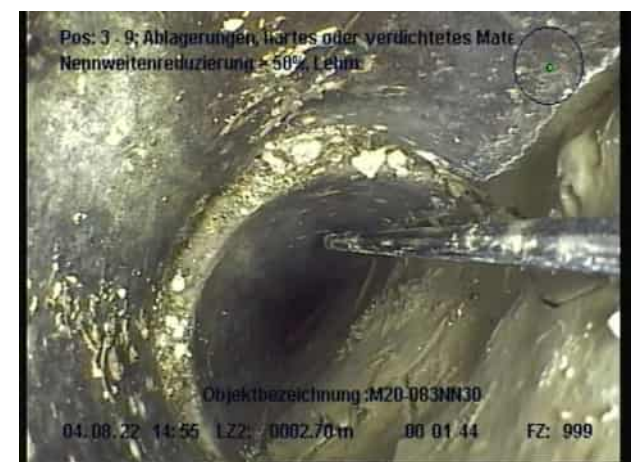
Stat. 2,70 (gegen FR): Ablagerung, hartes oder verdichtetes Material, Nennweitenreduzierung = 50%, Lehm

Kode: BBCC

Zustandsklasse: ZK = 0, → sofortiger Handlungsbedarf

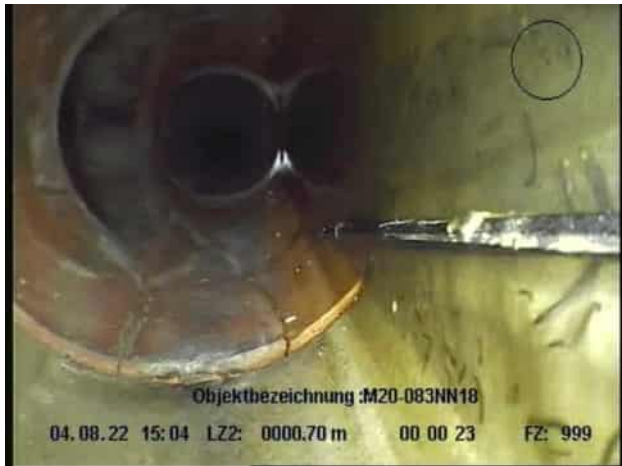
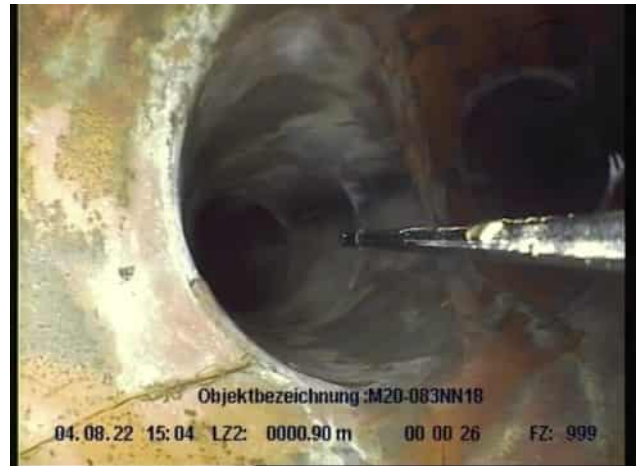
Stat. 0,70 – 1,30 (gegen FR): Rissbildung komplex 1mm

Kode: BABBC

Zustandsklasse: ZK = 3, → langfristiger Handlungsbedarf

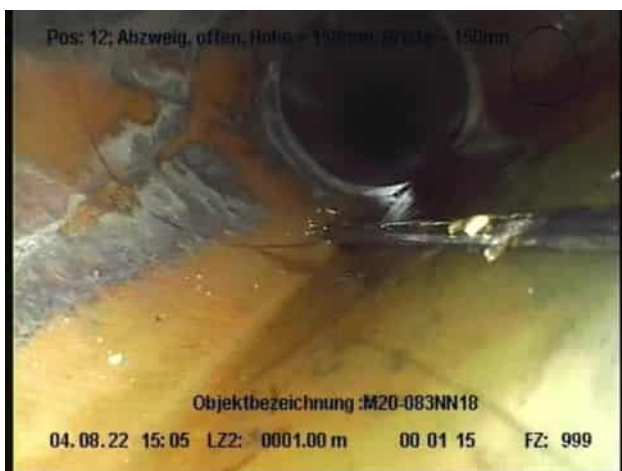
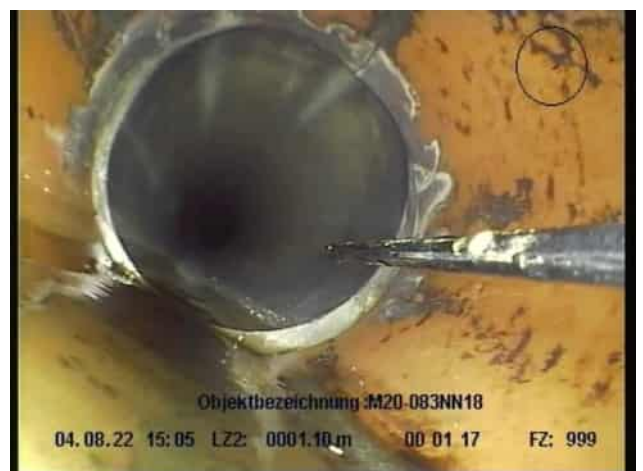
Stat. 0,40 – 1,30 (gegen FR): Wasserspiegel klar 10%

Kode: BDDA

Zustandsklasse: ZK = -

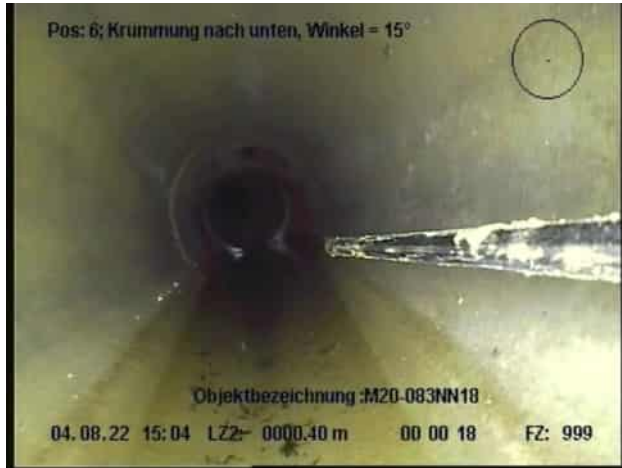
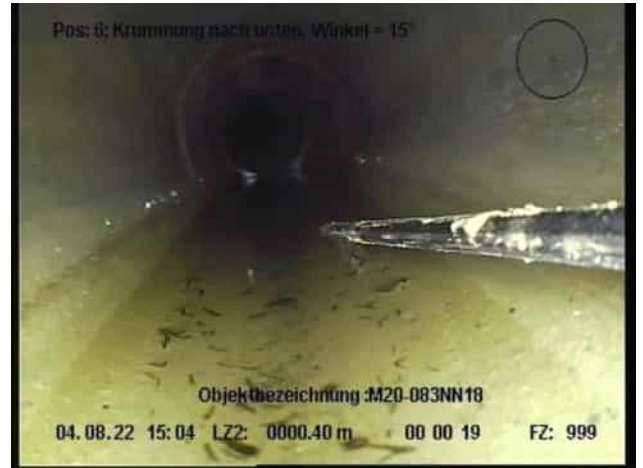
Stat. 0,40 – 1,30 (gegen FR): Ungeziefer, Würmer

Kode: BBHZA

Zustandsklasse: ZK = -

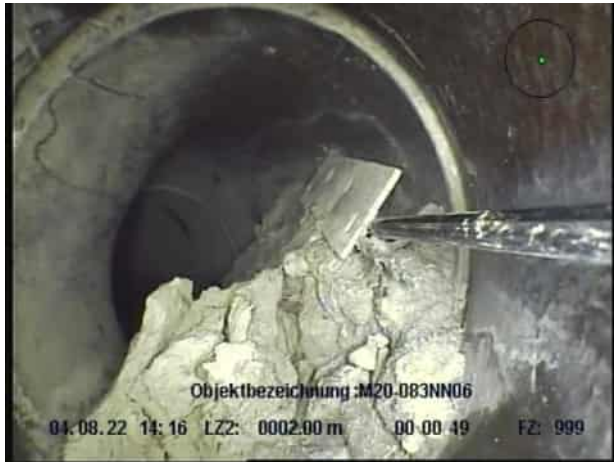
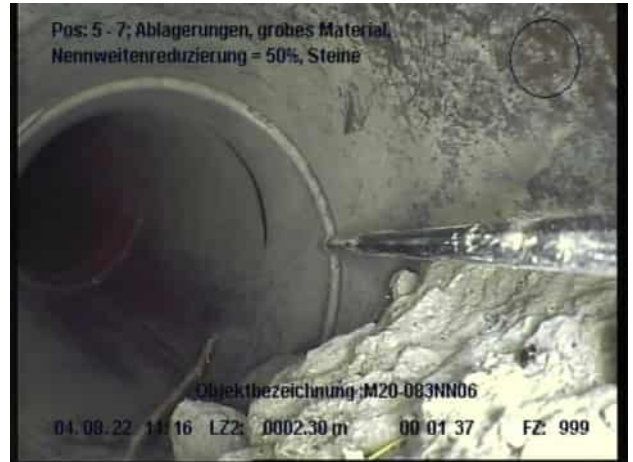
Stat. 2,30 (gegen FR): Ablagerungen, grobes Material, Nennweitenreduzierung = 50%, Steine

Kode: BBCB

Zustandsklasse: ZK = 4, → kein Handlungsbedarf (außer Reinigung)

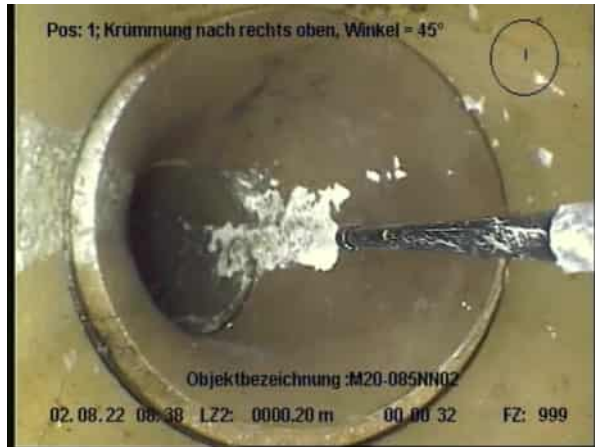
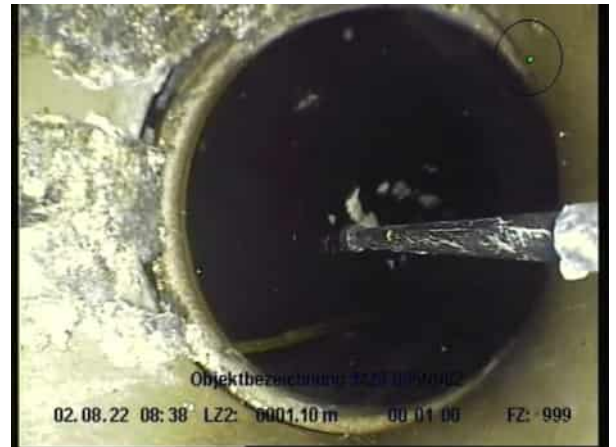
Stat. 0,0 – 1,10 (gegen FR): Anhaftende Stoffe, unklar, 1%

Kode: BBBZ

Zustandsklasse: ZK = 4, → kein Handlungsbedarf (außer Reinigung)

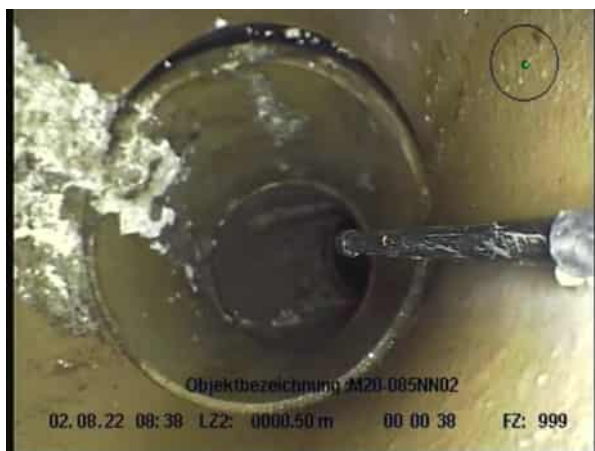
Stat. 0,50 (gegen FR): Radialverschiebung 10mm

Kode: BAJB

Zustandsklasse: ZK = 3, → langfristiger Handlungsbedarf

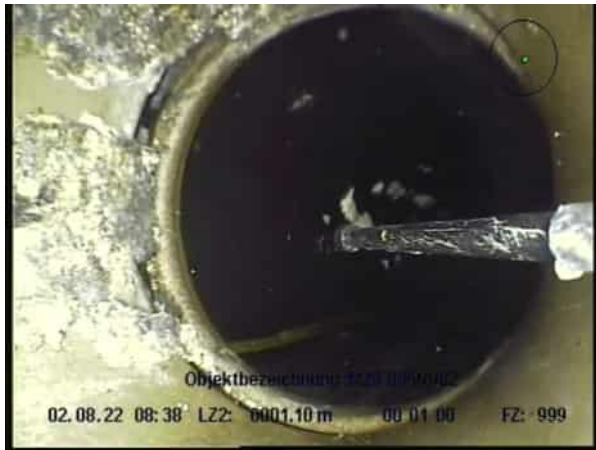
Stat. 1,10 (gegen FR): Radialverschiebung 10mm

Kode: BAJB

Zustandsklasse: ZK = 3, → langfristiger Handlungsbedarf

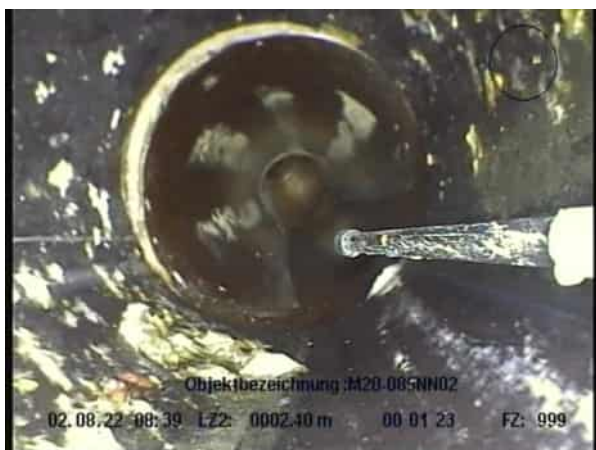
Stat. 2,40 (gegen FR): Radialverschiebung 10mm

Kode: BAJB

Zustandsklasse: ZK = 3, → langfristiger Handlungsbedarf

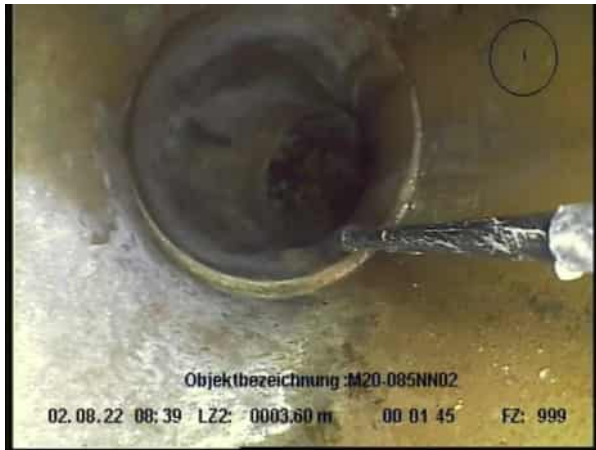
Stat. 3,60 (gegen FR): Radialverschiebung 10mm

Kode: BAJB

Zustandsklasse: ZK = 3, → langfristiger Handlungsbedarf

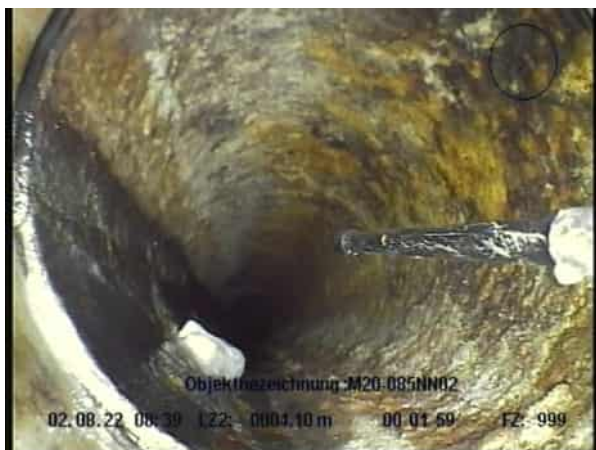
Stat. 4,20 (gegen FR): Korrosion, chemisch 12 – 12 Uhr

Kode: BAFJB

Zustandsklasse: ZK = 3, → langfristiger Handlungsbedarf

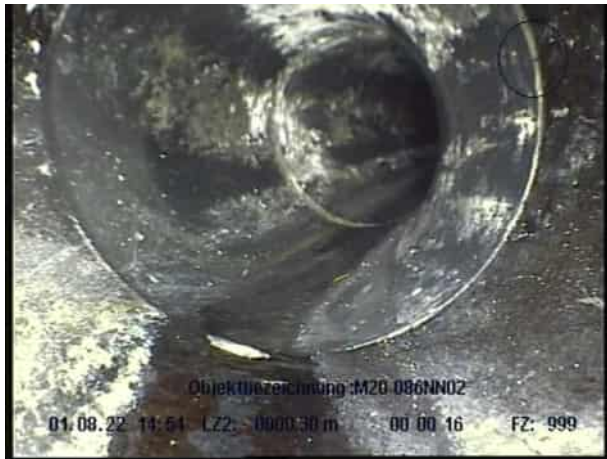
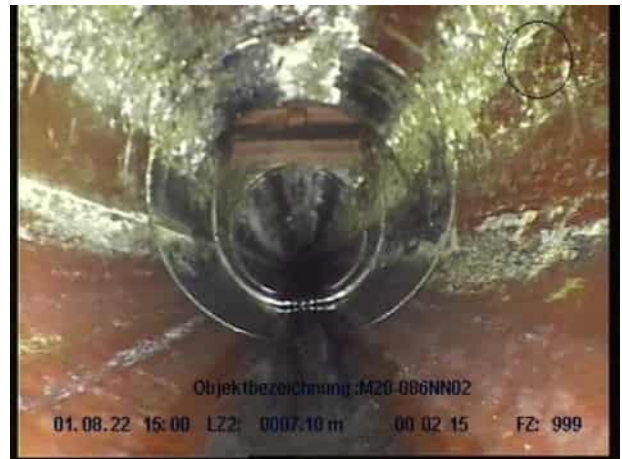
Leitung M20-086GA02 (Schmutzwasser)

Stat. 0,30 – 7,50 (gegen FR): Anhaftende Stoffe, unklar, 1%

Kode: BBBZ

Zustandsklasse: ZK = 4, → kein Handlungsbedarf (außer Reinigung)

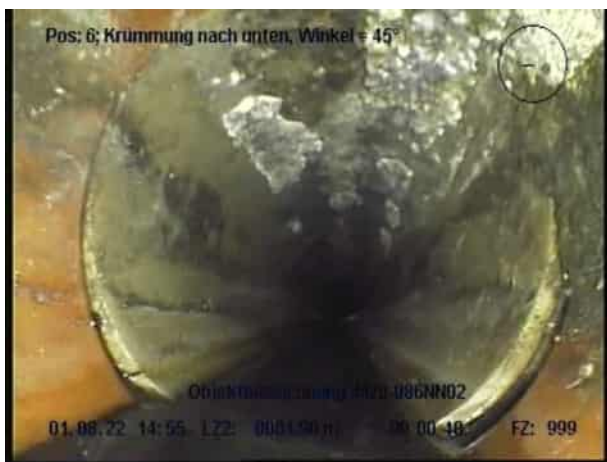
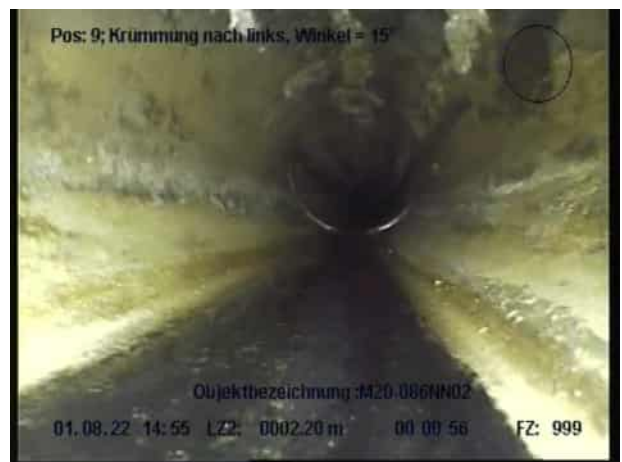
Stat. 1,90 – 2,60 (gegen FR): Wasserspiegel, gefärbt 5 – 10%

Kode: BDDD

Zustandsklasse: ZK = -

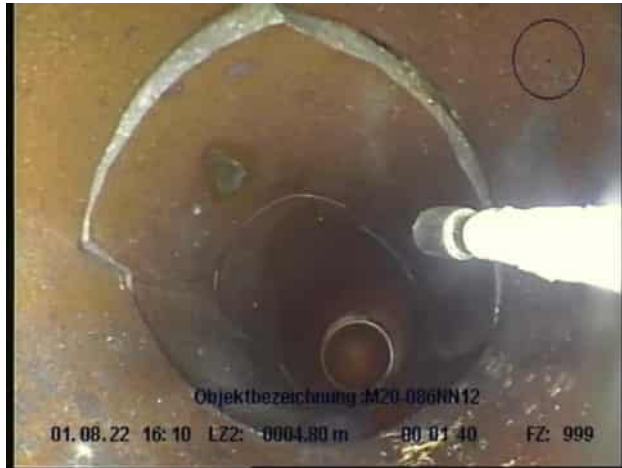
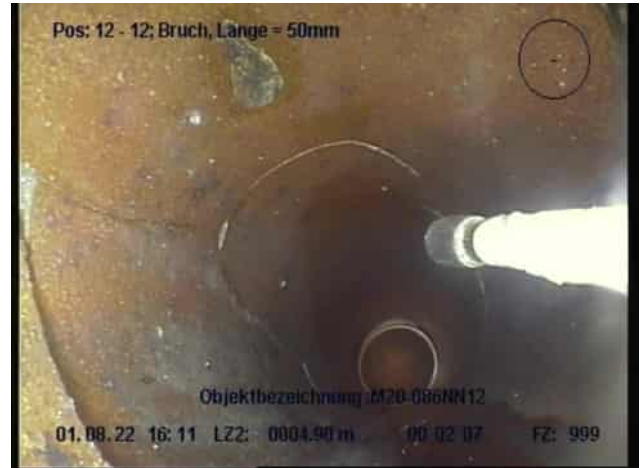
Leitung M20-086GA12 (Schmutzwasser)

Stat. 4,90 (gegen FR): Bruch, Länge = 50mm

Kode: BAC.A

Zustandsklasse: ZK = 1, → kurzfristiger Handlungsbedarf

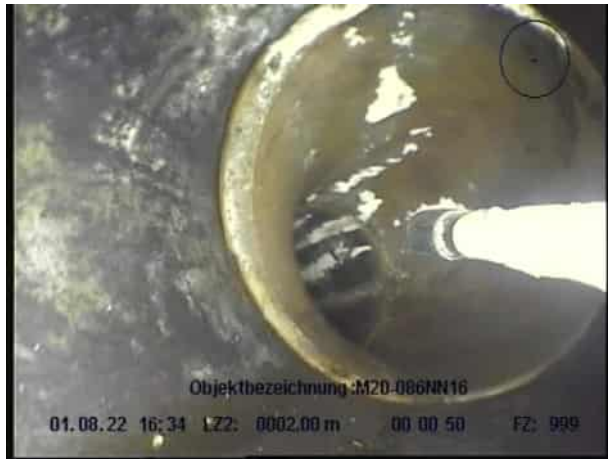
Leitung M20-086GA16 (Schmutzwasser)

Stat. 2,00 (gegen FR): Radialverschiebung 10mm, 3 Uhr

Kode: BAJB

Zustandsklasse: ZK = 3, → langfristiger Handlungsbedarf

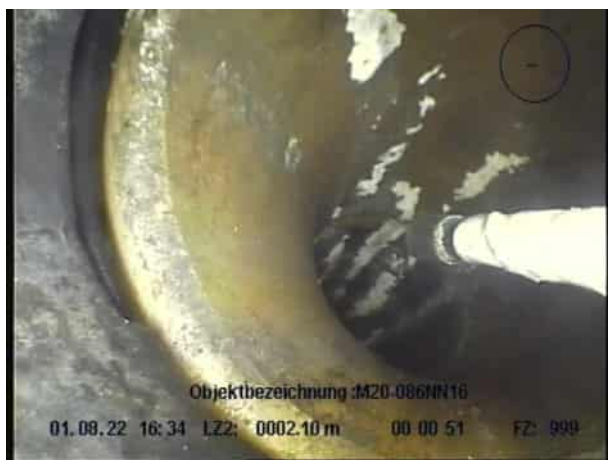
Stat. 2,00 (gegen FR): Dichtring sichtbar verschoben 9 Uhr

Kode: BAIAA

Zustandsklasse: ZK = 2, → mittelfristiger Handlungsbedarf

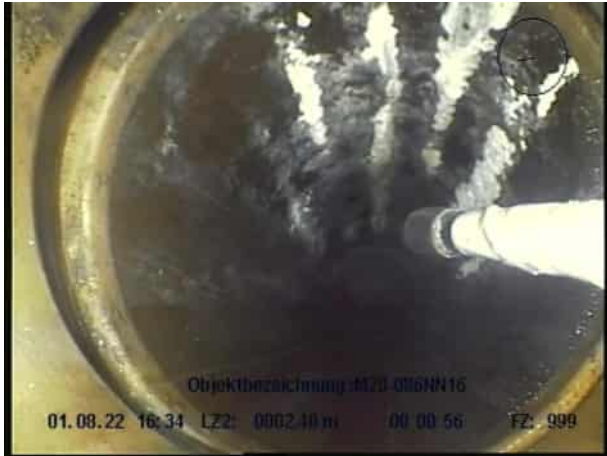
Stat. 2,40 (gegen FR): Dichtring sichtbar verschoben 9 Uhr

Kode: BAIAA

Zustandsklasse: ZK = 2, → mittelfristiger Handlungsbedarf

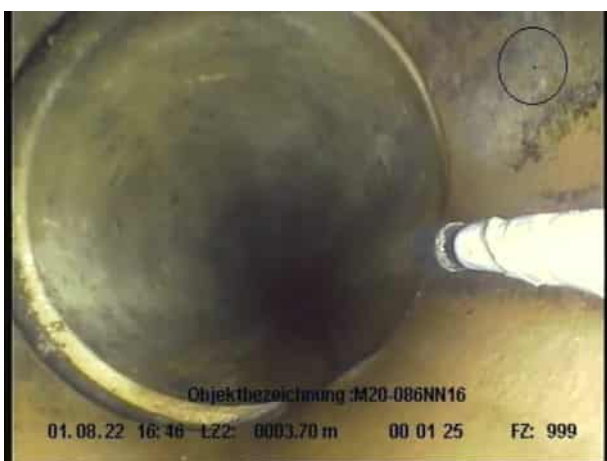
Stat. 3,70 (gegen FR): Radialverschiebung 10mm, 5 Uhr

Kode: BAJB

Zustandsklasse: ZK = 3, → langfristiger Handlungsbedarf

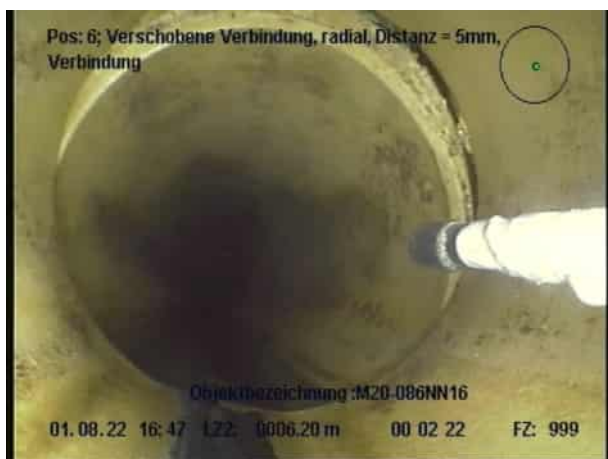
Stat. 6,20 (gegen FR): Verschobene Verbindung, radial, Distanz = 15mm, an Verbindung

Kode: BAJB

Zustandsklasse: ZK = 2, → mittelfristiger Handlungsbedarf

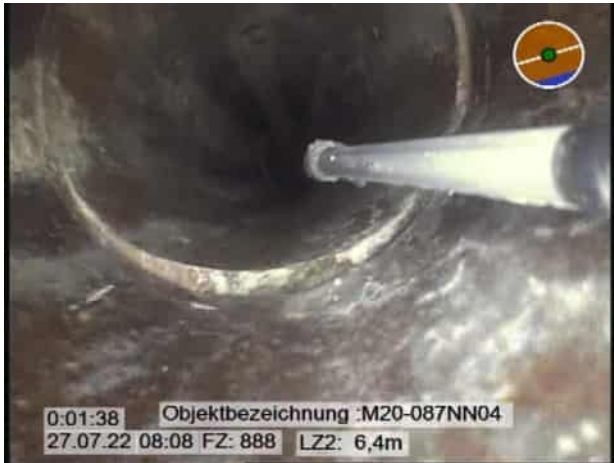
Leitung M20-087GA04 (Schmutzwasser)

Stat. 6,40 (gegen FR): Radialverschiebung 10mm, 12 Uhr

Kode: BAJB

Zustandsklasse: ZK = 3, → langfristiger Handlungsbedarf

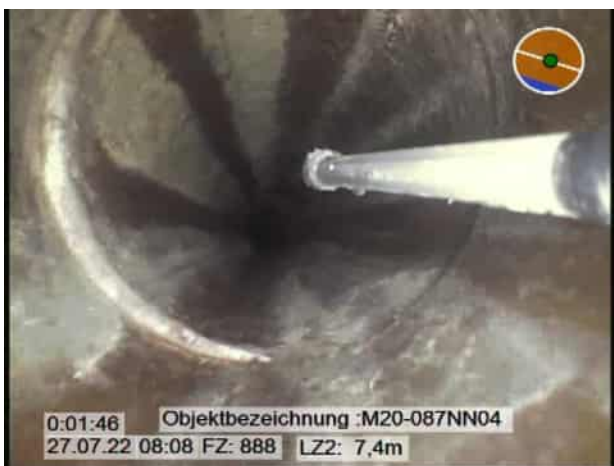
Stat. 7,40 (gegen FR): Radialverschiebung 10mm, 5 Uhr

Kode: BAJB

Zustandsklasse: ZK = 3, → langfristiger Handlungsbedarf

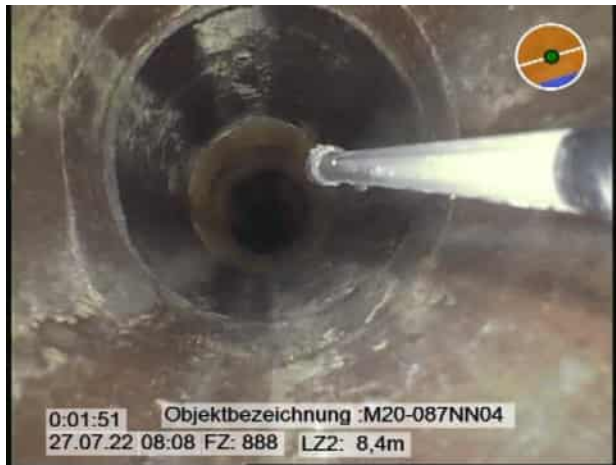
Stat. 8,40 (gegen FR): Querriss 1mm

Kode: BABBB

Zustandsklasse: ZK = 3, → langfristiger Handlungsbedarf

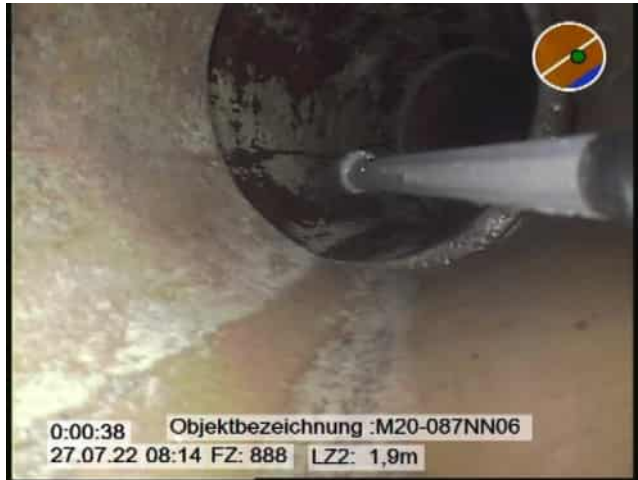
Leitung M20-087GA06 (Schmutzwasser)

Stat. 1,90 (gegen FR): Radialverschiebung 10mm, 9 Uhr

Kode: BAJB

Zustandsklasse: ZK = 3, → langfristiger Handlungsbedarf

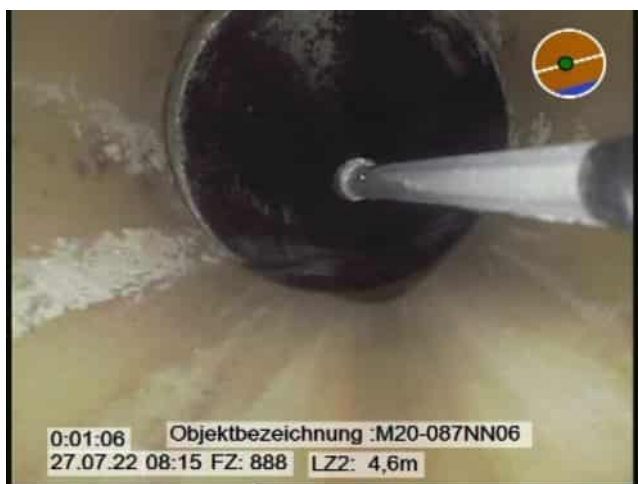
Stat. 4,60 (gegen FR): Radialverschiebung 5mm, 5 Uhr

Kode: BAJB

Zustandsklasse: ZK = 4, → kein Handlungsbedarf

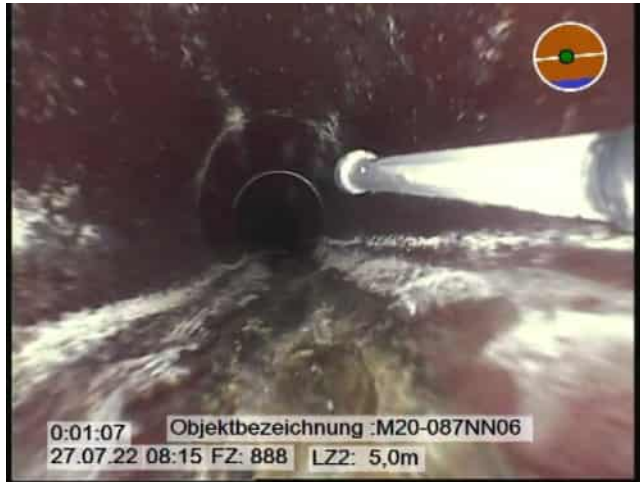
Stat. 5,00 (gegen FR): Beginn Ablagerung hart 1%

Kode: BBBC

Zustandsklasse: ZK = 4, → kein Handlungsbedarf (außer Reinigung)

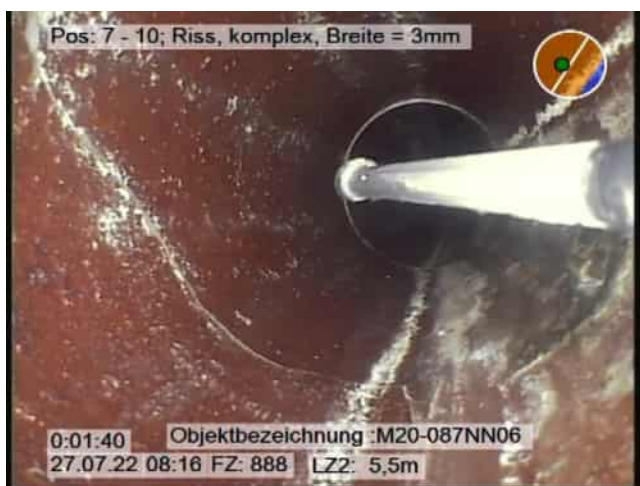
Stat. 5,50 (gegen FR): Riss, komplex, Breite = 3mm

Kode: BAB.B.C

Zustandsklasse: ZK = 1, → kurzfristiger Handlungsbedarf

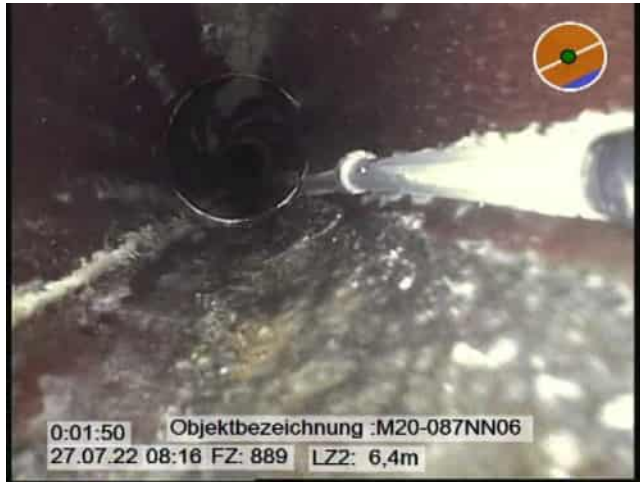
Stat. 6,40 (gegen FR): Ende Ablagerung hart 1%

Kode: BBBZ

Zustandsklasse: ZK = 4, → kein Handlungsbedarf (außer Reinigung)

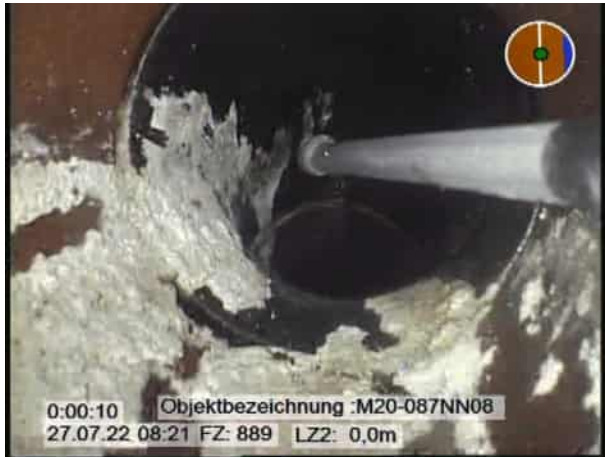
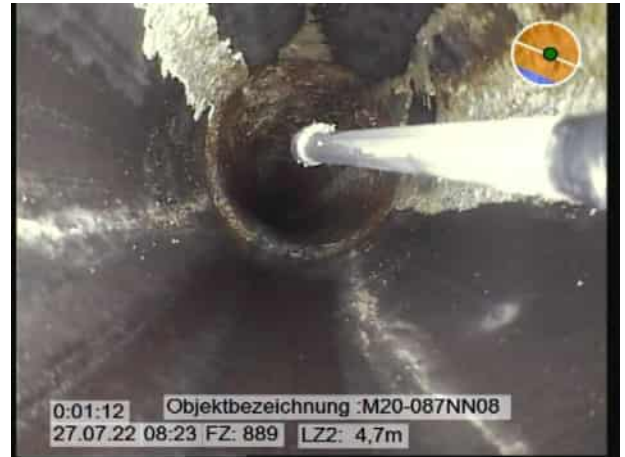
Leitung M20-087GA08 (Schmutzwasser)

Stat. 0,00 –5,10 (gegen FR): Ablagerung hart 1%

Kode: BBBC

Zustandsklasse: ZK = 4, → kein Handlungsbedarf (außer Reinigung)

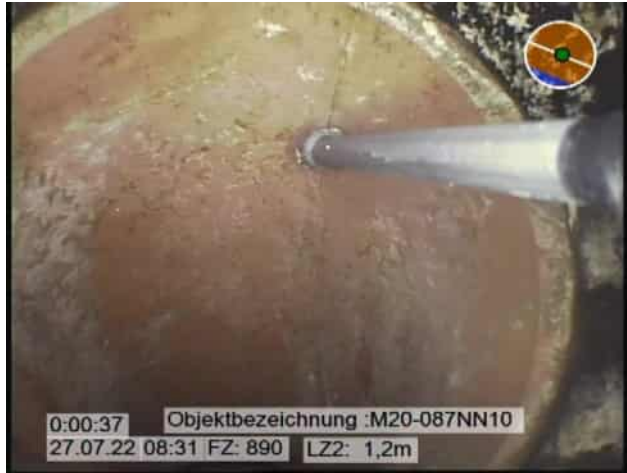
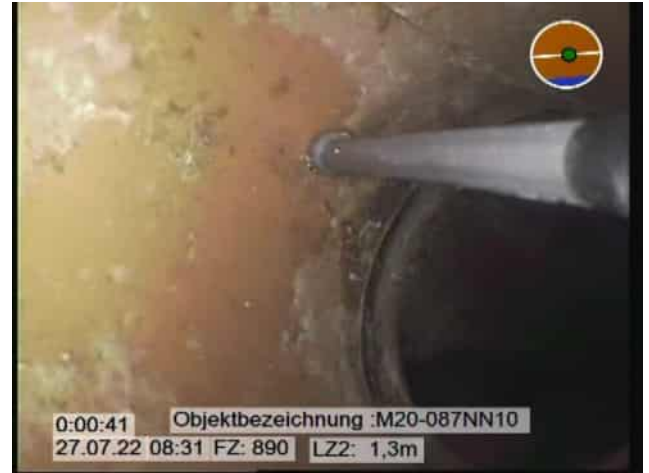
Leitung M20-087GA10 (Schmutzwasser)

Stat. 1,20 – 1,50 (gegen FR): Längsriss 1mm 12 Uhr

Kode: BABBA

Zustandsklasse: ZK = 3, → langfristiger Handlungsbedarf

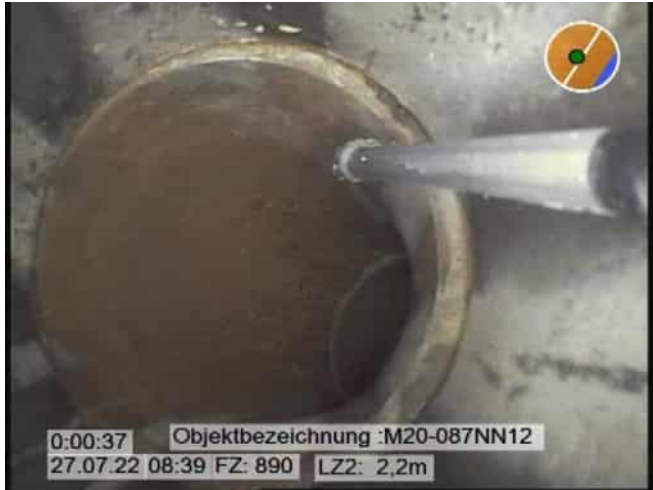
Leitung M20-087GA12 (Schmutzwasser)

Stat. 2,20 (gegen FR): Radialverschiebung 10mm, 12 Uhr

Kode: BAJB

Zustandsklasse: ZK = 3, → langfristiger Handlungsbedarf

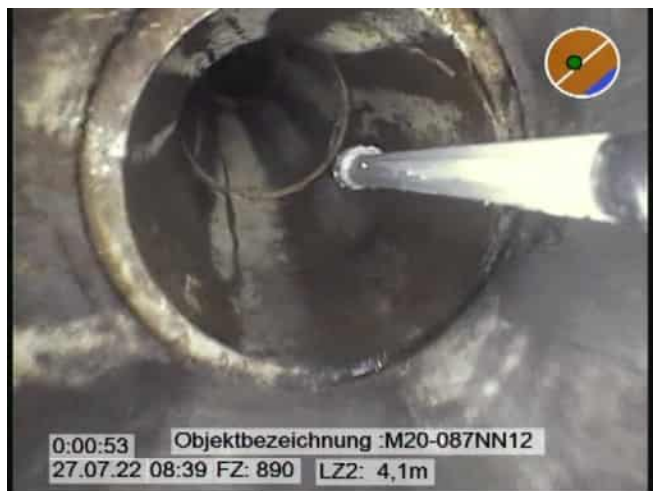
Stat. 4,10 (gegen FR): Radialverschiebung 15mm, 6 Uhr

Kode: BAJB

Zustandsklasse: ZK = 2, → mittelfristiger Handlungsbedarf

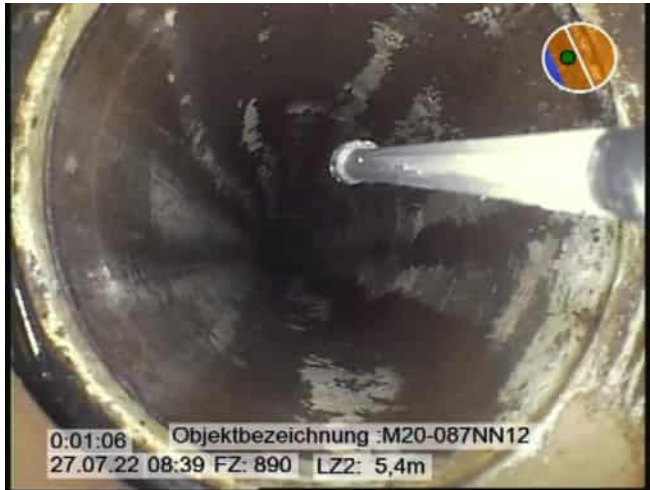
Stat. 5,40 (gegen FR): Radialverschiebung 10mm, 12 Uhr

Kode: BAJB

Zustandsklasse: ZK = 3, → langfristiger Handlungsbedarf

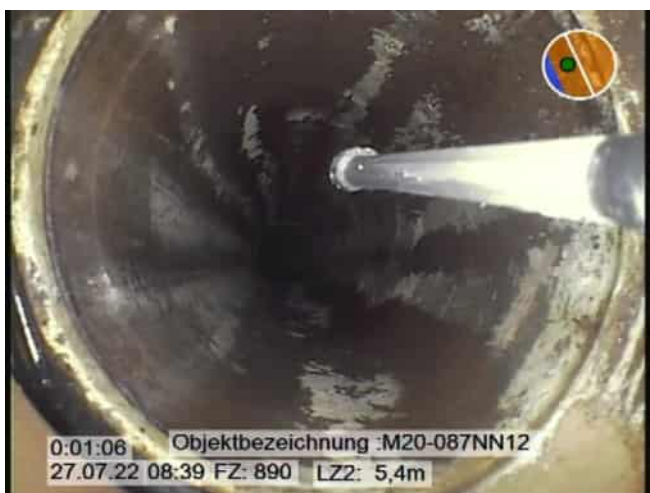
Stat. 5,40 (gegen FR): Dichtring verschoben 6 Uhr

Kode: BAIAA

Zustandsklasse: ZK = 2, → mittelfristiger Handlungsbedarf

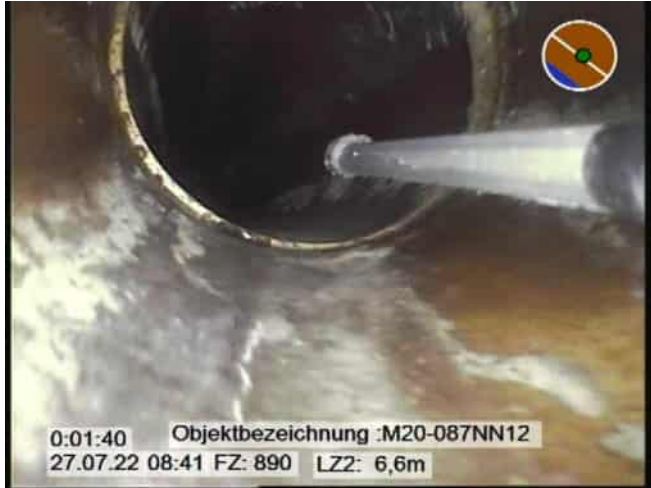
Stat. 6,60 (gegen FR): Winkelverschiebung 7°

Kode: BAJC

Zustandsklasse: ZK = 2, → mittelfristiger Handlungsbedarf

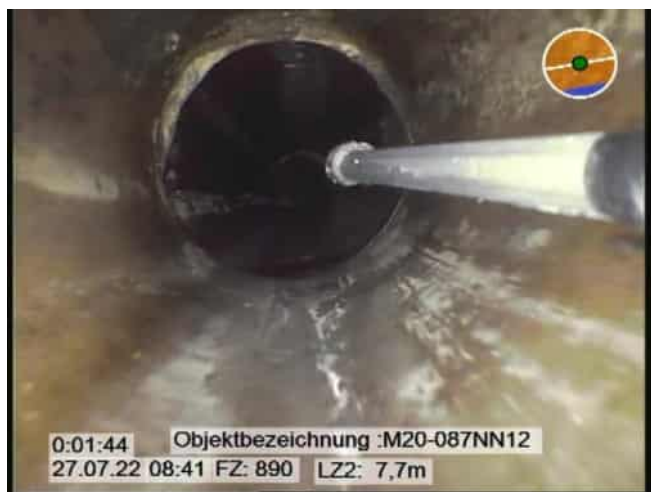
Stat. 7,70 (gegen FR): Radialverschiebung 15mm, 6 Uhr

Kode: BAJB

Zustandsklasse: ZK = 2, → mittelfristiger Handlungsbedarf

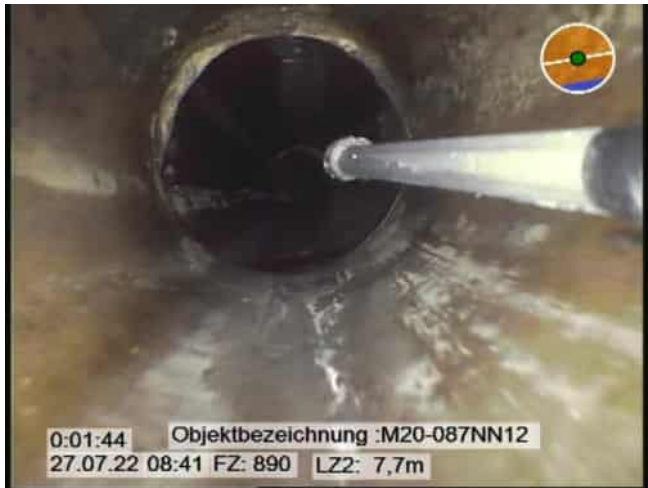
Stat. 7,70 (gegen FR): Eindringen von Boden, Sand 1%, 12 Uhr

Kode: BBDA

Zustandsklasse: ZK = 0, → sofortiger Handlungsbedarf

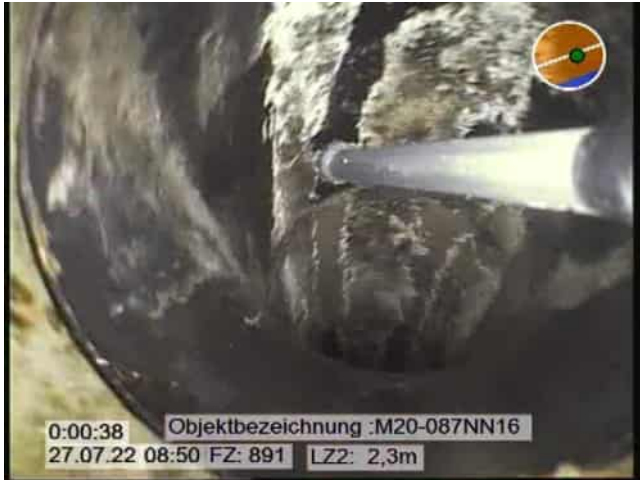
Leitung M20-087GA16 (Schmutzwasser)

Stat. 2,30 (gegen FR): Ablagerung hart 1%

Kode: BBBC

Zustandsklasse: ZK = 4, → kein Handlungsbedarf (außer Reinigung)

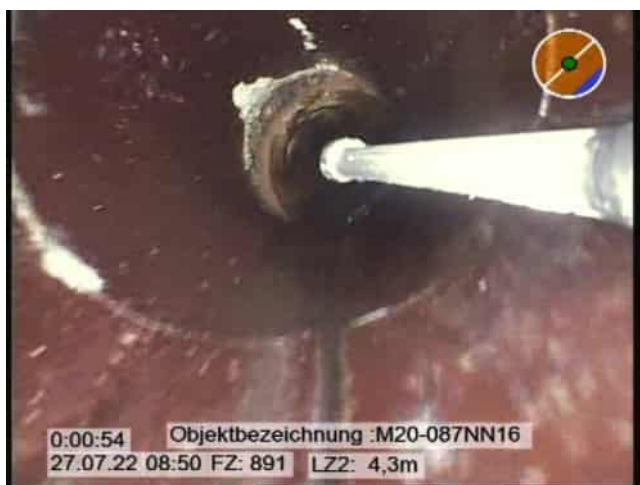
Stat. 4,30 (gegen FR): Querriss 1mm

Kode: BABBB

Zustandsklasse: ZK = 3, → langfristiger Handlungsbedarf

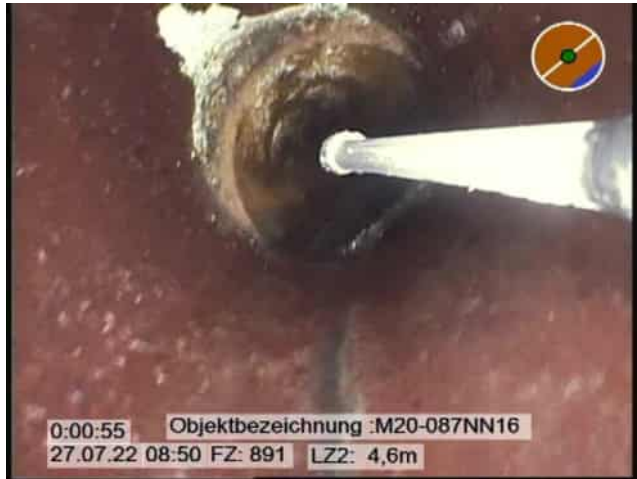
Stat. 4,60 (gegen FR): Radialverschiebung 15mm, 6 Uhr

Kode: BAJB

Zustandsklasse: ZK = 2, → mittelfristiger Handlungsbedarf
