Kanalgutachten

**Kanalzustandsbewertung im Quartier 7
der Stadt Bad Neuenahr-Ahrweiler
Maßnahme: Mittelstraße (West)
Maßnahmen-Nr.: 3280**

ERLÄUTERUNGSBERICHT

DÜPLAN • planende & beratende
Ingenieurgesellschaft mbH
53909 Zülpich, im Februar 2024, Rev00

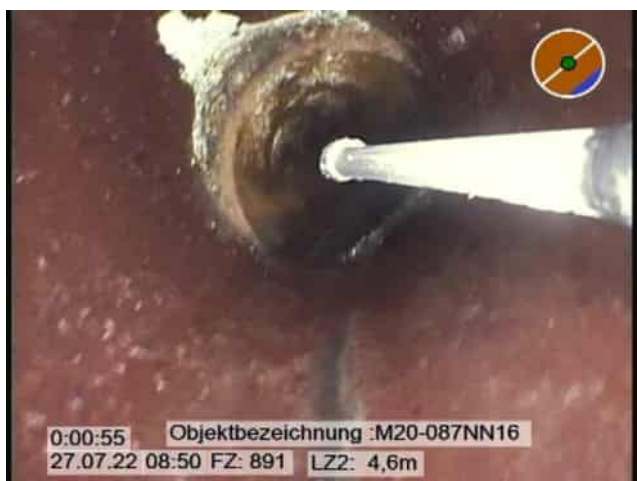
Stat. 4,60 (gegen FR): Boden sichtbar

Kode: BAO

Zustandsklasse: ZK = 1, → kurzfristiger Handlungsbedarf

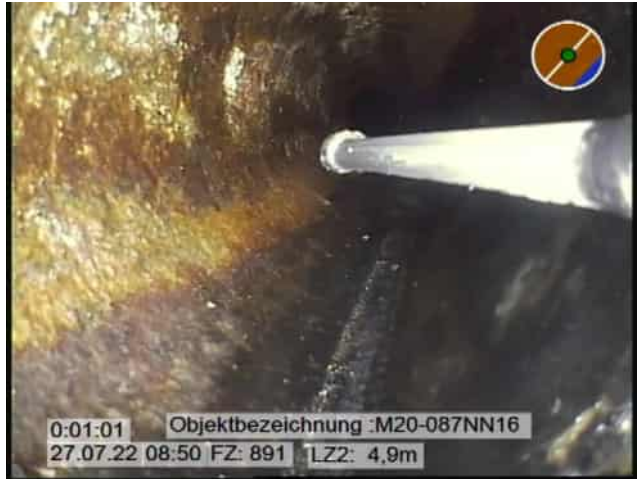
Stat. 4,90 – 5,90 (gegen FR): Korrosion, chemisch 12 – 12 Uhr

Kode: BAFJB

Zustandsklasse: ZK = 3, → langfristiger Handlungsbedarf

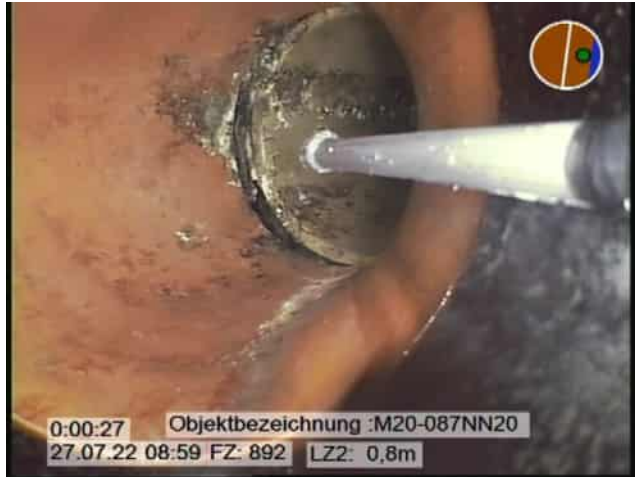
Leitung M20-087GA20 (Schmutzwasser)

Stat. 1,00 (gegen FR): Radialverschiebung 15mm, 6 Uhr

Kode: BAJB

Zustandsklasse: ZK = 2, → mittelfristiger Handlungsbedarf

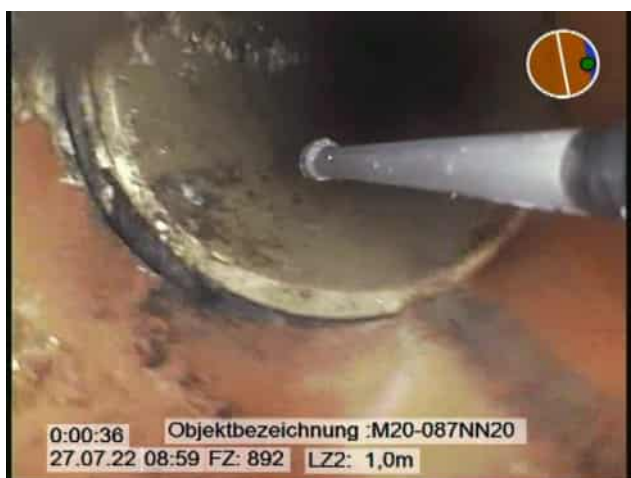
Stat. 1,00 (gegen FR): Dichtring verschoben 12 Uhr

Kode: BAIAA

Zustandsklasse: ZK = 2, → mittelfristiger Handlungsbedarf

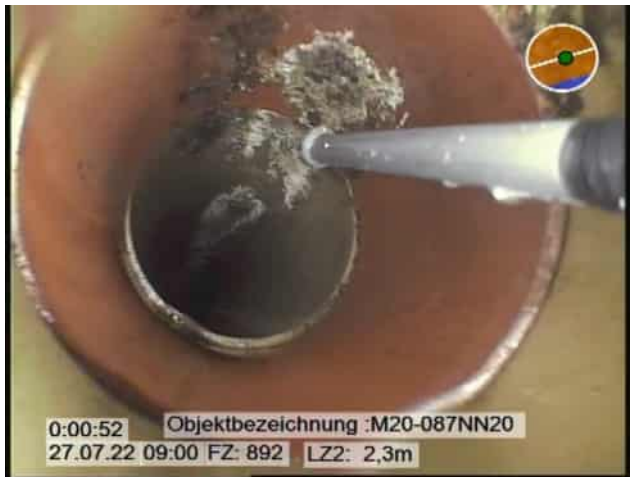
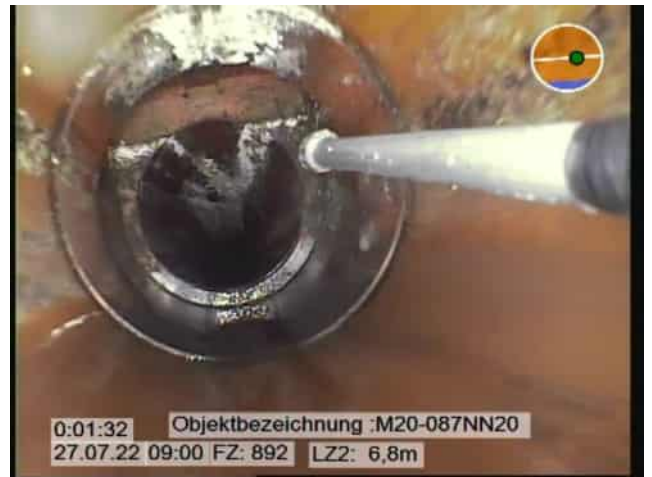
Stat. 2,30 – 6,80 (gegen FR): Ablagerung hart 1%

Kode: BBBC

Zustandsklasse: ZK = 4, → kein Handlungsbedarf

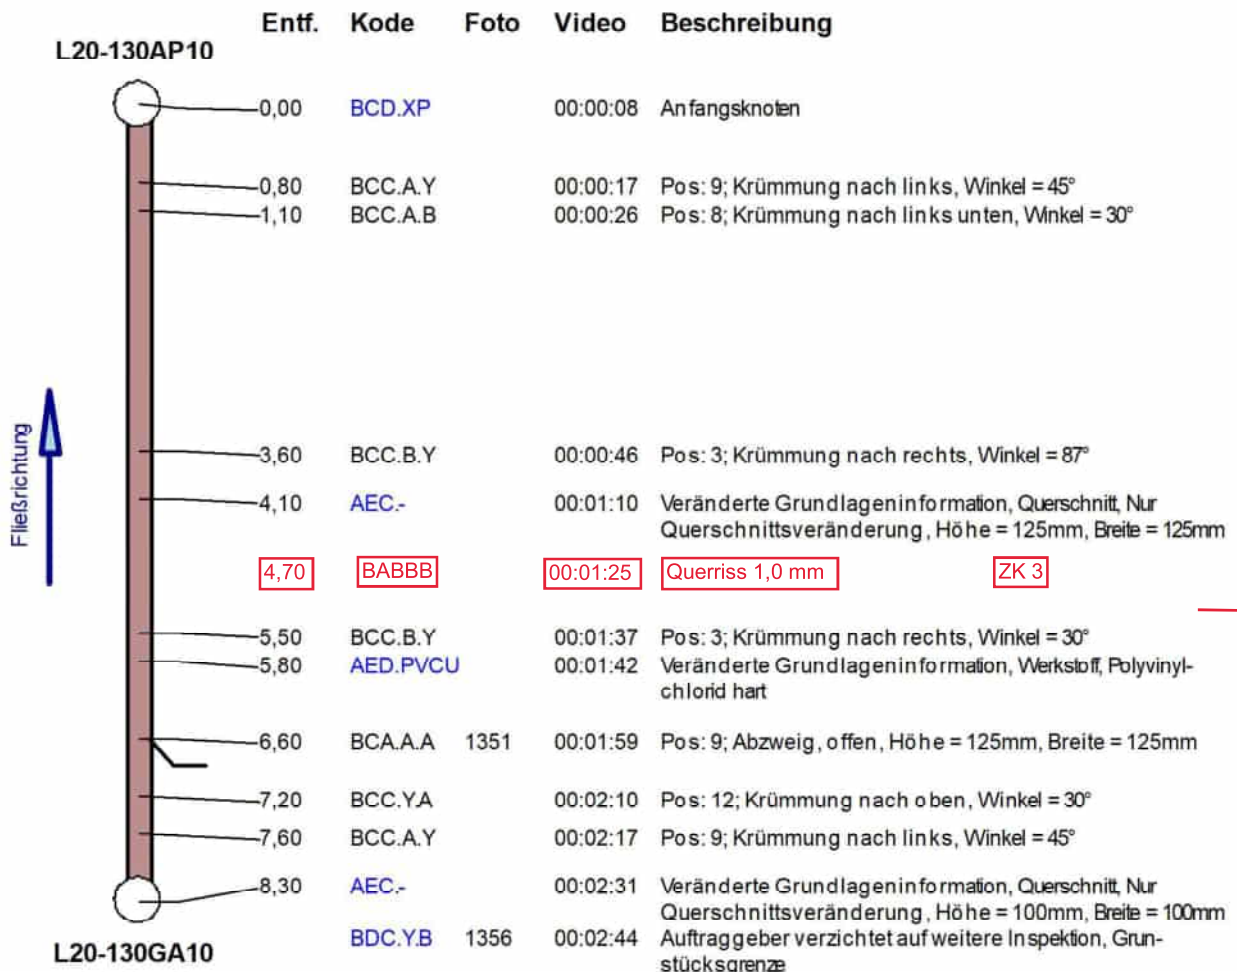
evtl. bereits neu verlegt

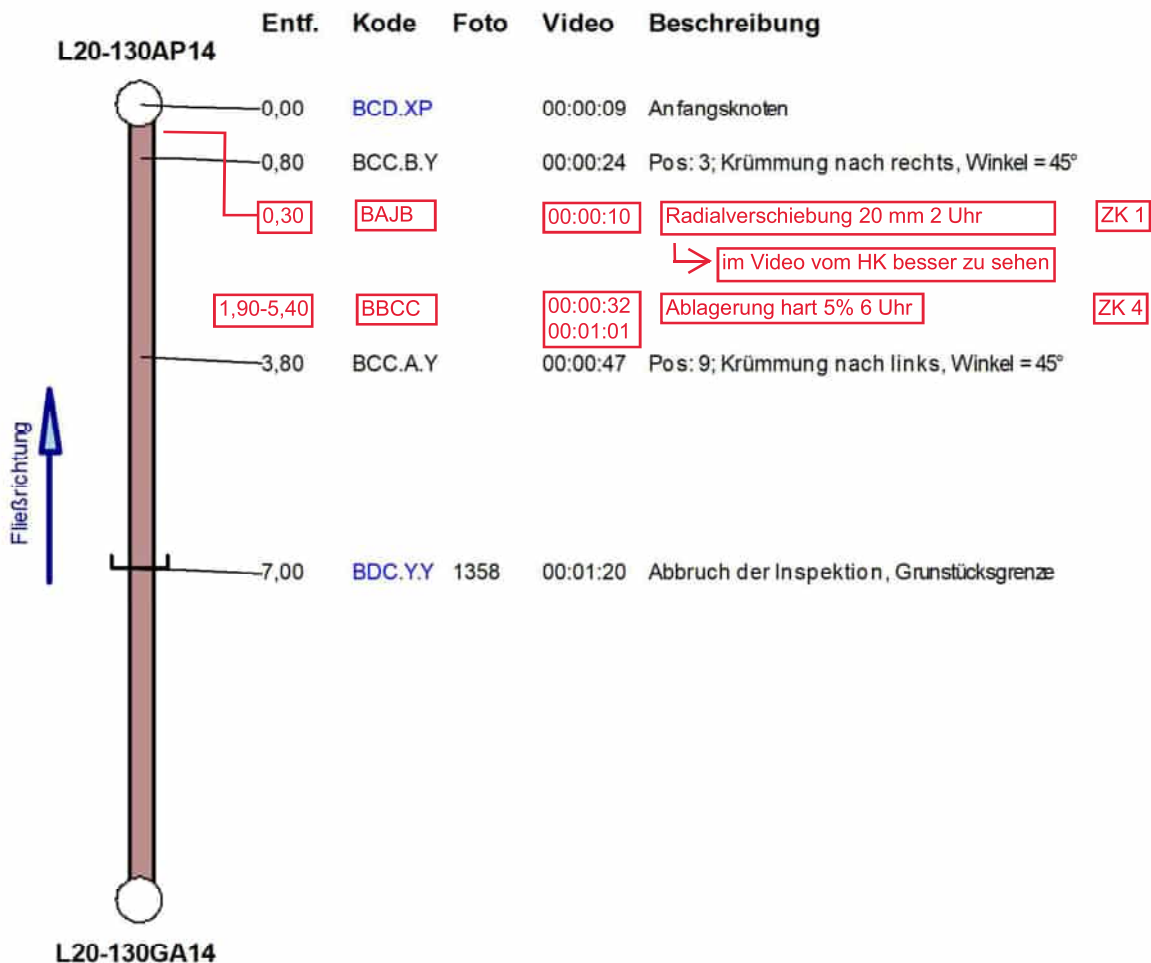
ZK 1, Flutschaden

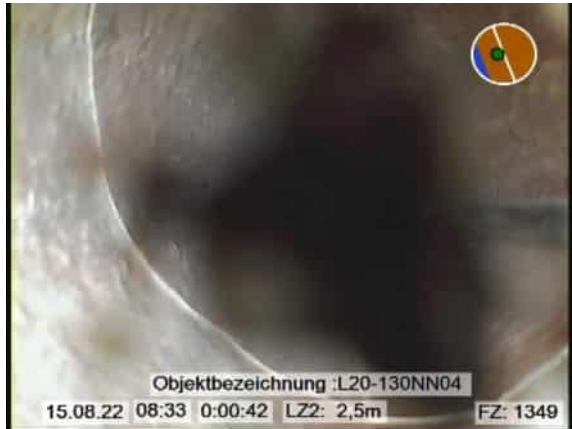
Leitung L20-130GA04 (Regenwasser)

Stat. 2,60 (gegen FR): Querriss, 1,0 mm 12-12 Uhr

Kode: BABBB

Zustandsklasse: ZK = 4, → kein Handlungsbedarf

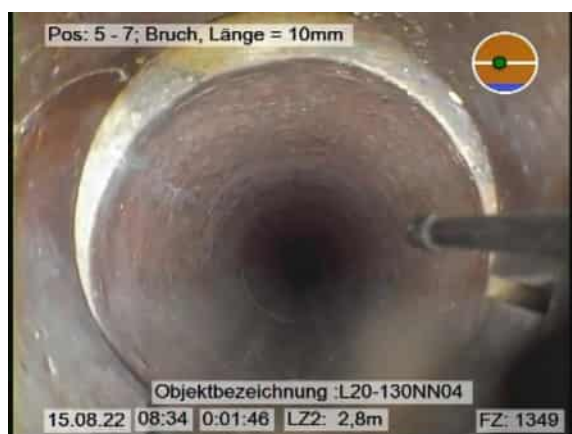
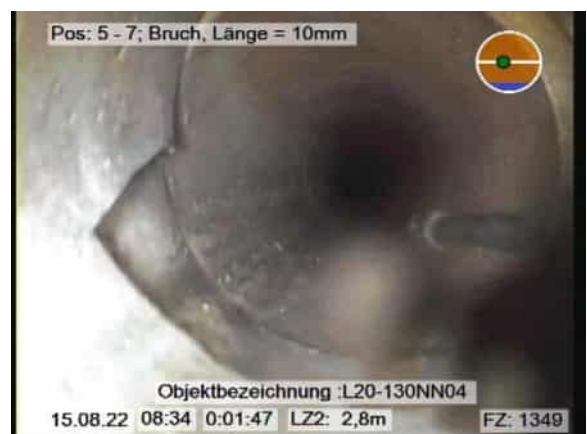
Stat. 2,80 (gegen FR): Rohrbruch, 10 mm 5-7 Uhr

Kode: BACA

Zustandsklasse: ZK = 1, → kurzfristiger Handlungsbedarf

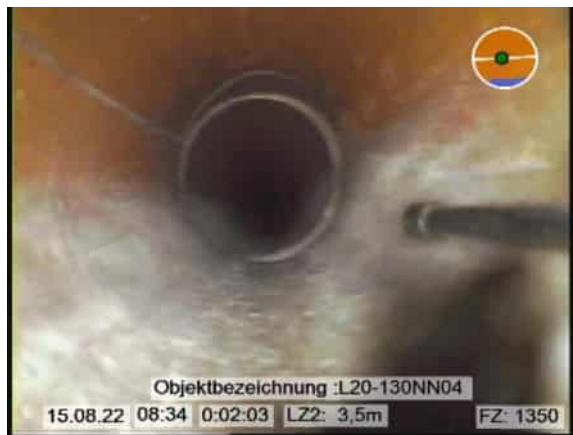
Stat. 3,50 (gegen FR): Längsriss, 1,0 mm

Kode: BABBA

Zustandsklasse: ZK = 2, → mittelfristiger Handlungsbedarf

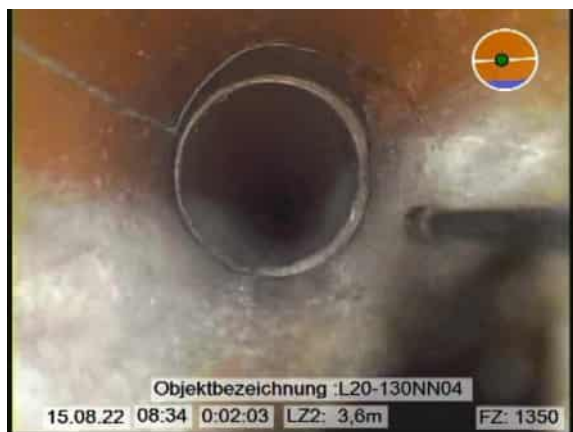
Stat. 3,70 (gegen FR): Querriss, 1,0 mm

Kode: BABBB

Zustandsklasse: ZK = 4 → kein Handlungsbedarf

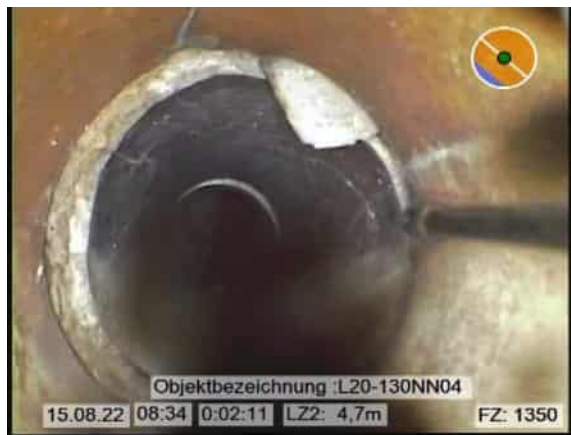
Stat. 4,60 (gegen FR): Gegenstand in Verbindung, 20%

Kode: BBEE

Zustandsklasse: ZK2 → kurzfristiger Handlungsbedarf

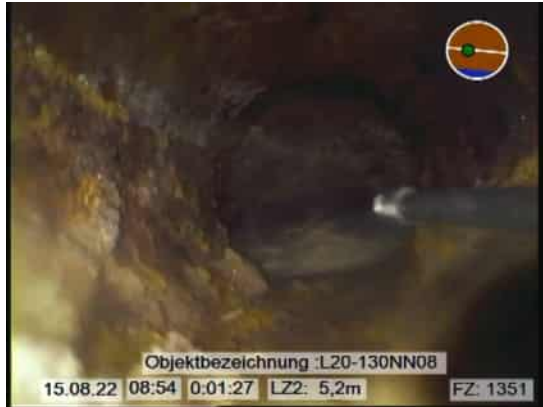
Leitung L20-130GA08 (Regenwasser)

Stat. 5,30 (gegen FR): Rohrbruch, Fehlen von Teilen

Kode: BACB

Zustandsklasse: ZK = 1, → kurzfristiger Handlungsbedarf

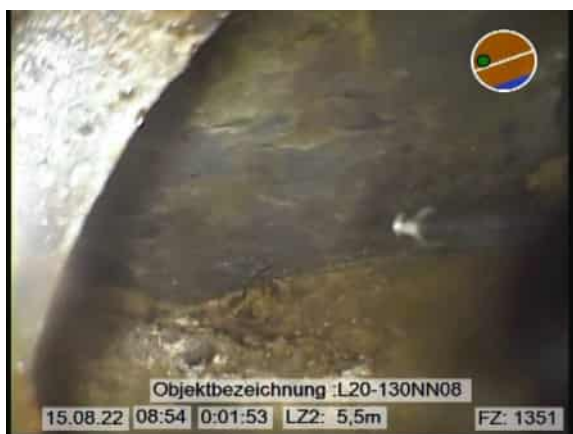
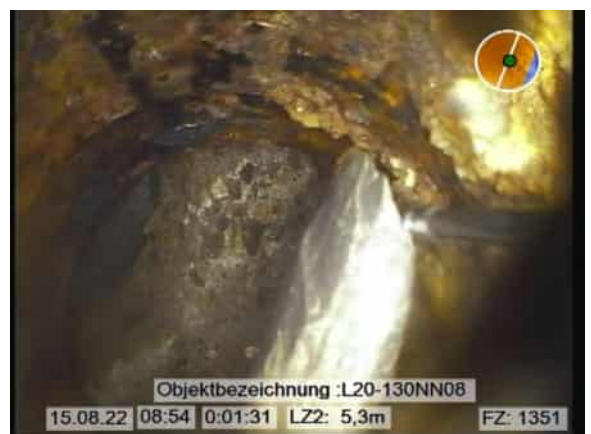
Stat. 5,30 (gegen FR): Eindringen von Boden, grob

Kode: BBDD

Zustandsklasse: ZK = 1, → kurzfristiger Handlungsbedarf

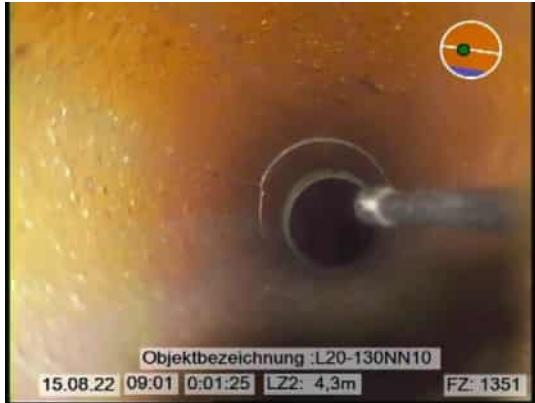
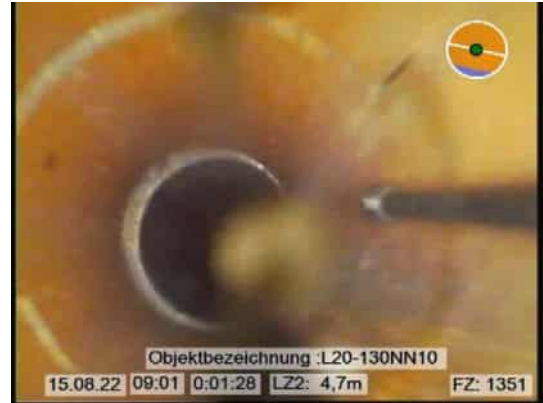
Leitung L20-130GA10 (Regenwasser)

Stat. 4,70 (gegen FR): Querriss, 1,0 mm

Kode: BABBB

Zustandsklasse: ZK = 3, → mittelfristiger Handlungsbedarf

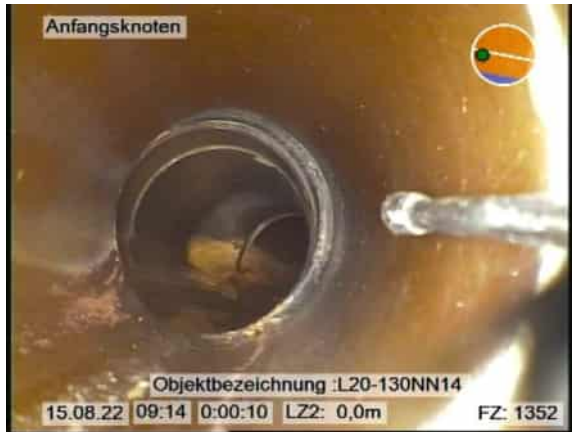
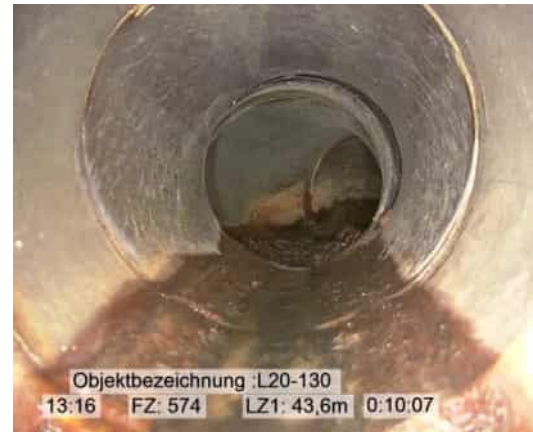
Leitung L20-130GA14 (Regenwasser)

Stat. 0,30 (gegen FR): Radialverschiebung 20 mm 2 Uhr

Kode: BAJB

Zustandsklasse: ZK = 1, → kurzfristiger Handlungsbedarf

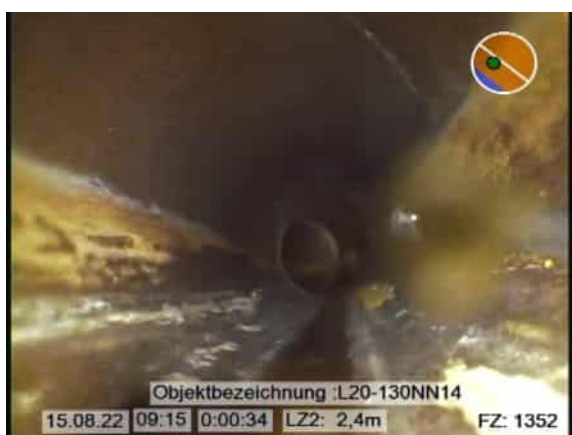
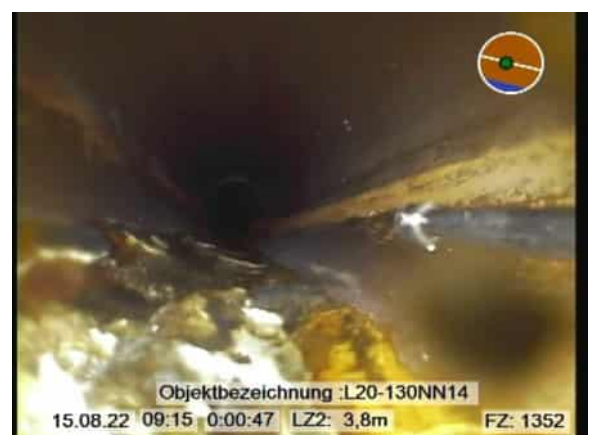
Stat. 1,90 – 5,40 (gegen FR): Ablagerungen hart 5% 6 Uhr

Kode: BBCC

Zustandsklasse: ZK = 4, → kein Handlungsbedarf

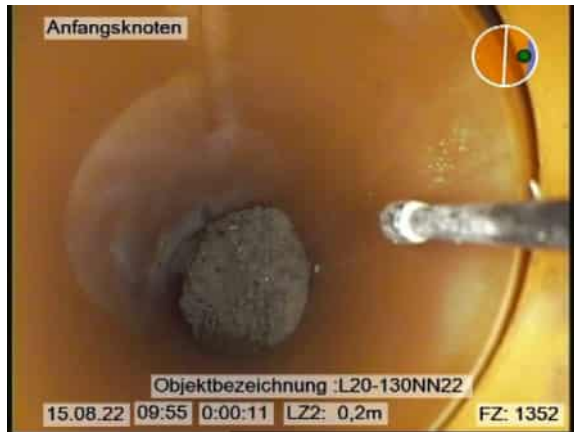
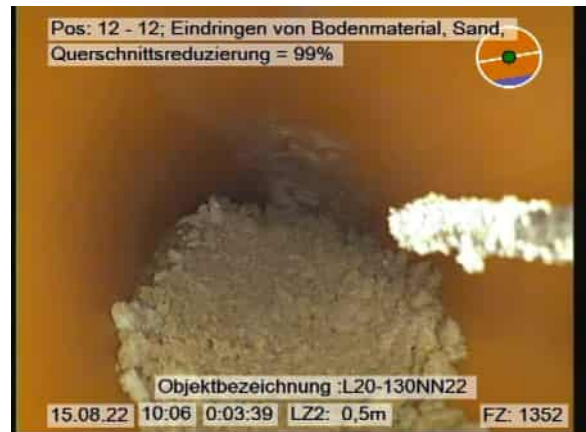
Leitung L20-130NN22 (Regenwasser)

Stat. 0,50 (gegen FR): Eindringen von Bodenmaterial, Sand, Querschnittsreduzierung = 99%

Kode: BBD.A

Zustandsklasse: ZK = 1, → kurzfristiger Handlungsbedarf

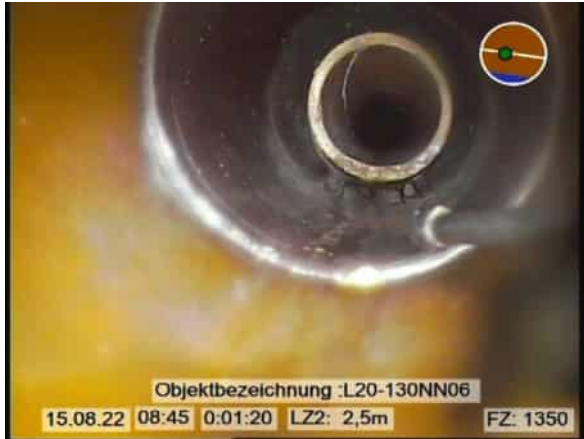
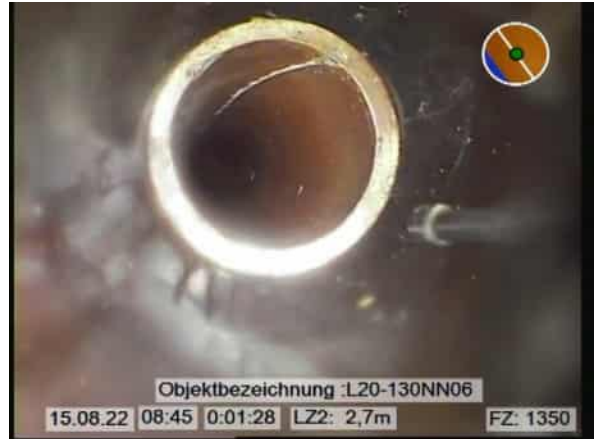
Leitung L20-130RR06 (Regenwasser)

Stat. 2,80 – 3,00 (gegen FR): Längsriss, 1,0 mm

Kode: BABBA

Zustandsklasse: ZK = 2, → mittelfristiger Handlungsbedarf

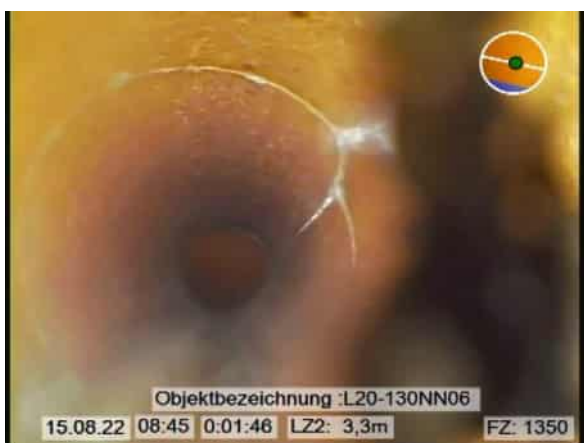
Stat. 3,30 (gegen FR): Querriss 1,0 mm

Kode: BABBB

Zustandsklasse: ZK = 4, → kein Handlungsbedarf

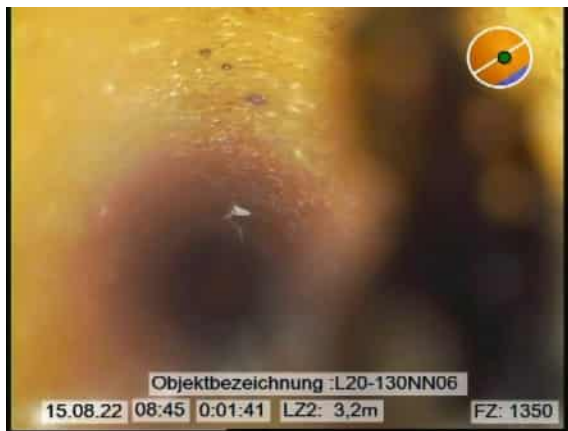
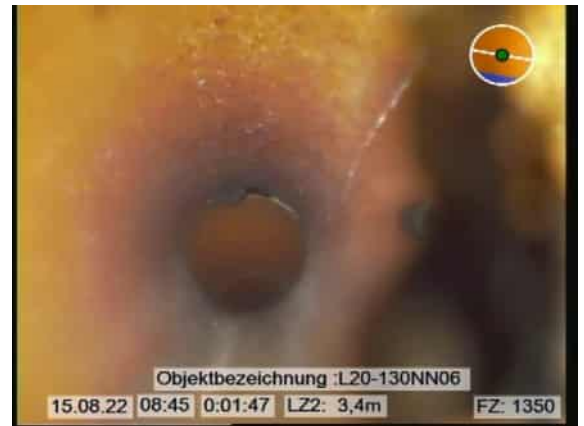
Stat. 3,30 – 3,70 (gegen FR): Längsriss, 1,0 mm

Kode: BABBA

Zustandsklasse: ZK = 2, → mittelfristiger Handlungsbedarf

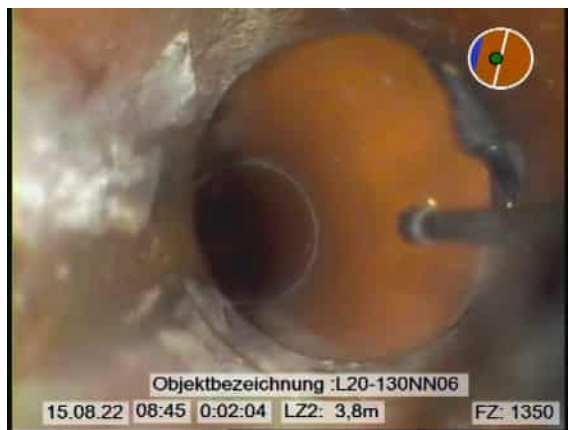
Stat. 3,80 (gegen FR): Gegenstand in Verbindung, 10%

Kode: BBEE

Zustandsklasse: ZK = 3 → langfristiger Handlungsbedarf
