## Erneuerung SW Turnerstraße, Strecke 2992 km 133,995 Bericht zur Bauwerksdiagnostik Stufe II

**Bericht Nr.****P2407128 - 01****Auftraggeber****DB InfraGO AG Region Nord**

**Datum****30.04.2025**

**Verfasser****LPI Ingenieurgesellschaft mbH**

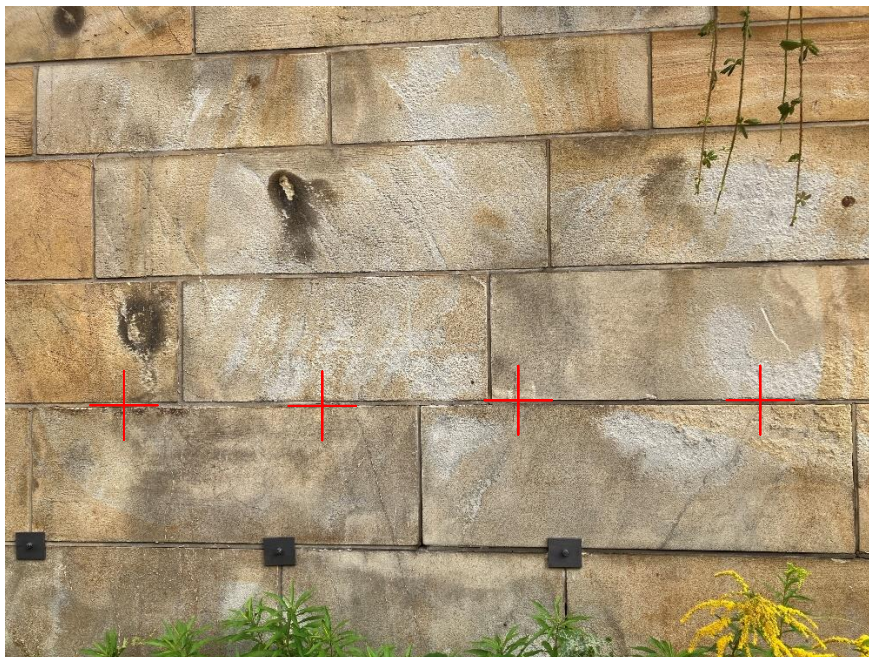
Im Bereich des Natursteinverbundmauerwerks zwischen ca. km 133,995 und km 134,013 wurden Betondeckungsmessungen durchgeführt, um potenzielle Drahtanker zu detektieren. Anhand der Messungen an drei Stellen konnten Drahtanker in regelmäßigen Abständen identifiziert werden (siehe Messungen 88–93). In Abstimmung mit dem AG wurde auf das Freilegen der Drahtanker verzichtet, um das Verbundmauerwerk nicht zu beschädigen. Die Positionen der Drahtanker sind im folgenden Bild exemplarisch an der Wandoberfläche markiert.

Abb. 49: exemplarische Darstellung der Position der Drahtanker

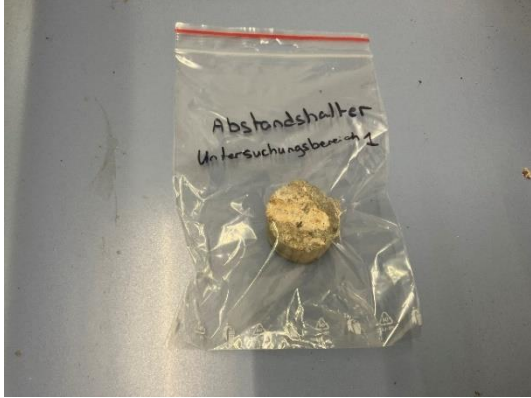
| Bauteil | Probenbezeichnung | Foto | Ergebnis |
|---|---|---|---|
| Mauerkrone | Abstandhalter<br>Untersuchungsstelle 1 | | <b>Asbest</b> NWG 0,1%<br>Nicht Nachgewiesen |

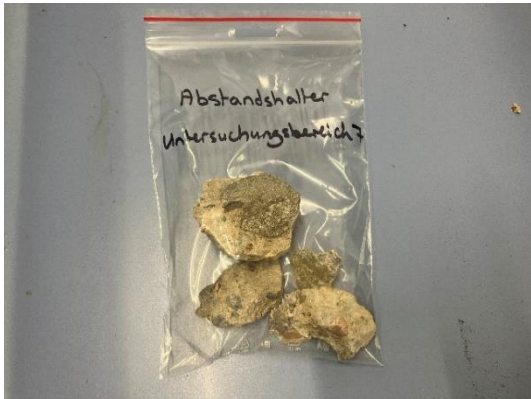
| Bauteil | Probenbezeichnung | Foto | Ergebnis |
|---|---|---|---|
| Mauerkrone | Abstandhalter<br>Untersuchungsstelle 7 | | <b>Asbest</b> NWG 0,1%<br>Nicht Nachgewiesen |

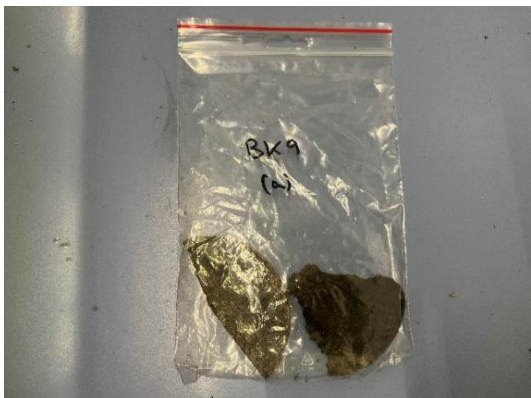
| Bauteil | Probenbezeichnung | Foto | Ergebnis |
|---|---|---|---|
| Altbestand | Abdichtung<br>Untersuchungsstelle 8<br>BK9 (a) | | <b>PAK:</b><br>Summe PAK: 2,0 mg/kg<br>→ nicht auffällig<br><br><b>PCB:</b><br>Unterhalb der Nachweisgrenze |

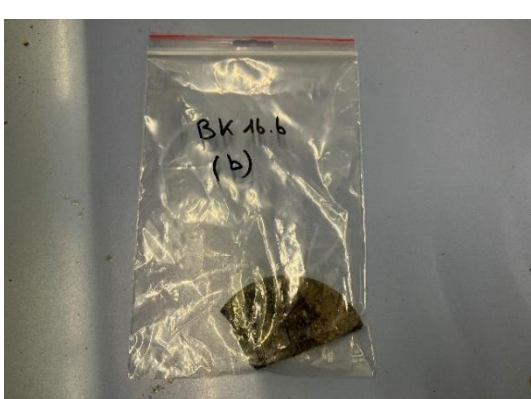
| Bauteil | Probenbezeichnung | Foto | Ergebnis |
|---|---|---|---|
| Altbestand | Abdichtung<br>Untersuchungsstelle 1<br>BK 16.6 (b) | | <b>Asbest:</b><br>Nicht Nachgewiesen<br><br><b>PAK:</b><br>Benzo(a)pyren: 59 mg/kg,<br>Summe PAK: 401,8 mg/kg<br>→ gefährlicher Abfall,<br>Arbeitsschutz TRGS 524 und<br>TRGS 551<br><br><b>PCB:</b><br>Unterhalb der Nachweisgrenze |

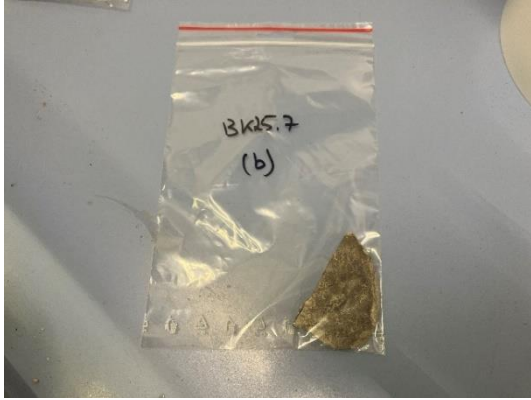
| Bauteil | Proben-<br>bezeichnung | Foto | Ergebnis |
|---|---|---|---|
| Altbestand | Abdichtung<br>Untersuchungs-<br>stelle 8<br>BK 25 | | <b>Asbest:</b><br>Nicht Nachgewiesen |
| | | | <b>PAK:</b><br>Summe PAK: 291,0 mg/kg →<br>gefährlicher Abfall,<br>Arbeitsschutz TRGS 524 und<br>TRGS 551<br><br><b>PCB:</b><br>Unterhalb der Nachweisgrenze |

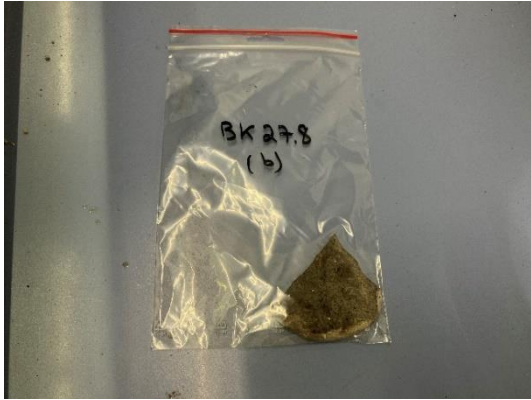
| Bauteil | Proben-<br>bezeichnung | Foto | Ergebnis |
|---|---|---|---|
| Altbestand | Abdichtung<br>Untersuchungs-<br>stelle 9<br>BK 27 | | <b>Asbest:</b><br>Nicht Nachgewiesen |
| | | | <b>PAK:</b><br>Summe PAK: 60,2 mg/kg<br>→ gefährlicher Abfall,<br>Arbeitsschutz TRGS 524 und<br>TRGS 551<br><br><b>PCB:</b><br>Unterhalb der Nachweisgrenze |

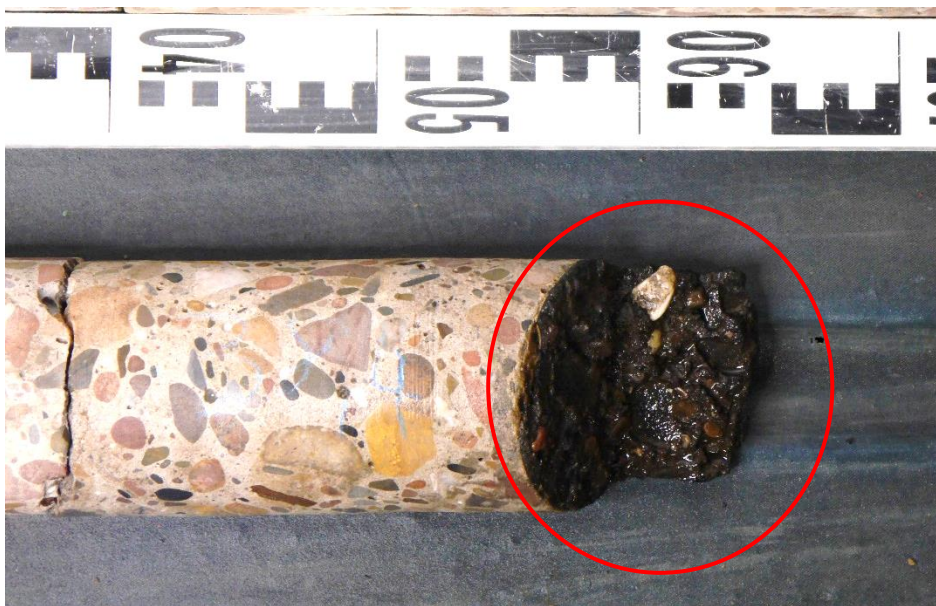
Der erste Schurf wurde an der Untersuchungsstelle 17 bei Bahnkilometer 134,0+38 ausgeführt. In unmittelbarer Nähe zur Stützwand befindet sich ein Kabelkanal mit einer Breite von ca. 50 cm. Aus diesem Grund konnte der Schurf erst in einem Abstand von mindestens 1,6 m zur äußeren Gesimskante angesetzt werden. Die Oberkante der Stützwand wurde in einer Tiefe von 118 cm unterhalb der Oberkante der Mauerkrone erreicht. Die freigelegte Fläche war eben und bestätigt die im Rahmen der Bohrkernentnahme ermittelten Geometrieangaben (Abb. 50).

Abb. 50: Detailbild vom Ende des Bohrkerns BK 38
