### **Prüfung auf Anorganische Fasern in Materialproben gemäß VDI-Richtlinie 3866-5 (2017-06)**

**2202037035  
Hauptgebäude, Grafenauer Weg 18 /  
Rheinpfalzallee 82, 10318 Berlin**

# **Materialprobenverzeichnis mit Fotodokumentation zur Gebäudeschadstoffuntersuchung**

## **Keller im Hauptgebäude**

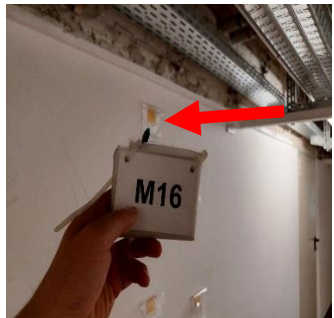
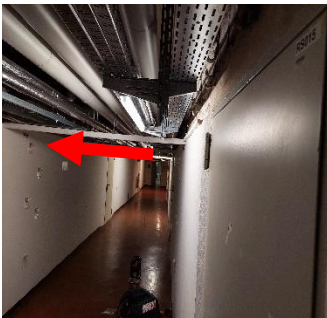
| Mischprobe | Probe n-Nr. | Entnahmeort | Materialart | Foto | | Schadstoff-Verdacht/ Analyse | Ergebnis |
|---|---|---|---|---|---|---|---|
| MP3 | M16 | | Putz / Spachtel / Farbe | | | | |

| Misch-<br>probe | Probe<br>n-Nr. | Entnahmeort | Materialart | Foto | | Schadstoff-<br>Verdacht/ Analyse | Ergebnis |
|---|---|---|---|---|---|---|---|
| | M18 | Gebäudeteil B / Keller /<br>Flur / Wandabschnitt<br>Ostseite zw.<br>Keller RS015 und RS017 | | | | Asbest<br>VDI 3866/5<br>(NWG: 0,001 M.-%) | Mischprobe 3<br>kein Asbest<br>nachgewiesen |

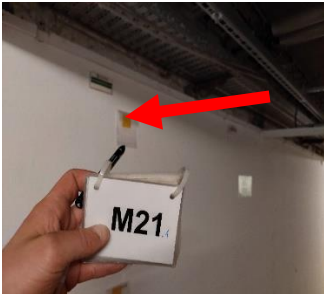
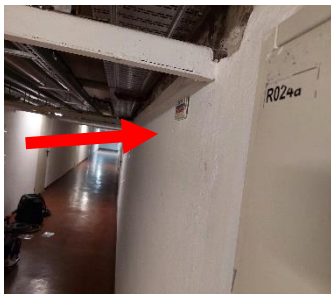
| Mischprobe | Probe n-Nr. | Entnahmeort | Materialart | Foto | | Schadstoff-Verdacht/ Analyse | Ergebnis |
|---|---|---|---|---|---|---|---|
| <b>MP4</b> | M21 | Gebäudeteil B / Keller / Flur / Wandabschnitt Westseite zw. Keller R022a und R024a | Putz / Spachtel / Farbe | | | Asbest<br>VDI 3866/5<br>(NWG: 0, 001 M.-%) | Mischprobe 4<br>kein Asbest<br>nachgewiesen |
