ZEKIWA Nebengebäude 42  
Gutachterliche Erstbeurteilung Dachtragwerk

**Bauvorhaben:** Zeitzer Kinderwagenwerke  
Geschwister-Scholl-Straße 16  
06712 Zeitz

**Tragwerksplanung:** TragWerk Ingenieure  
Döking+Purtak GmbH  
Prellerstraße 9  
01309 Dresden  
Tel. 0351/ 433 08 50  
Fax 0351/ 433 08 55

Dresden, am 25.01.2023

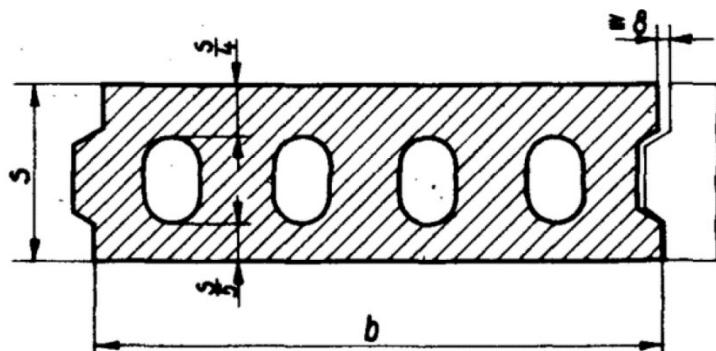
Abbildung 1 - Auszug aus TGL 116-0321

Das Dachtragwerk besteht gleich den Geschossdecken der unteren Ebenen aus Beton-Hohldielen (Skizze siehe Abbildung 1 - Auszug aus TGL 116-0321), welche unterseitig mit Flachstahl bewehrt sind und auf den Unterflanschen der regelmäßig angeordneten Stahlträger (I-Profil) aufliegen. Die Spannweite der Dielen wird mit 80 cm geschätzt. Die gesamte Decke ist unterseitig verputzt, so dass die Konstruktion nur an den schadhaften Stellen sichtbar ist.

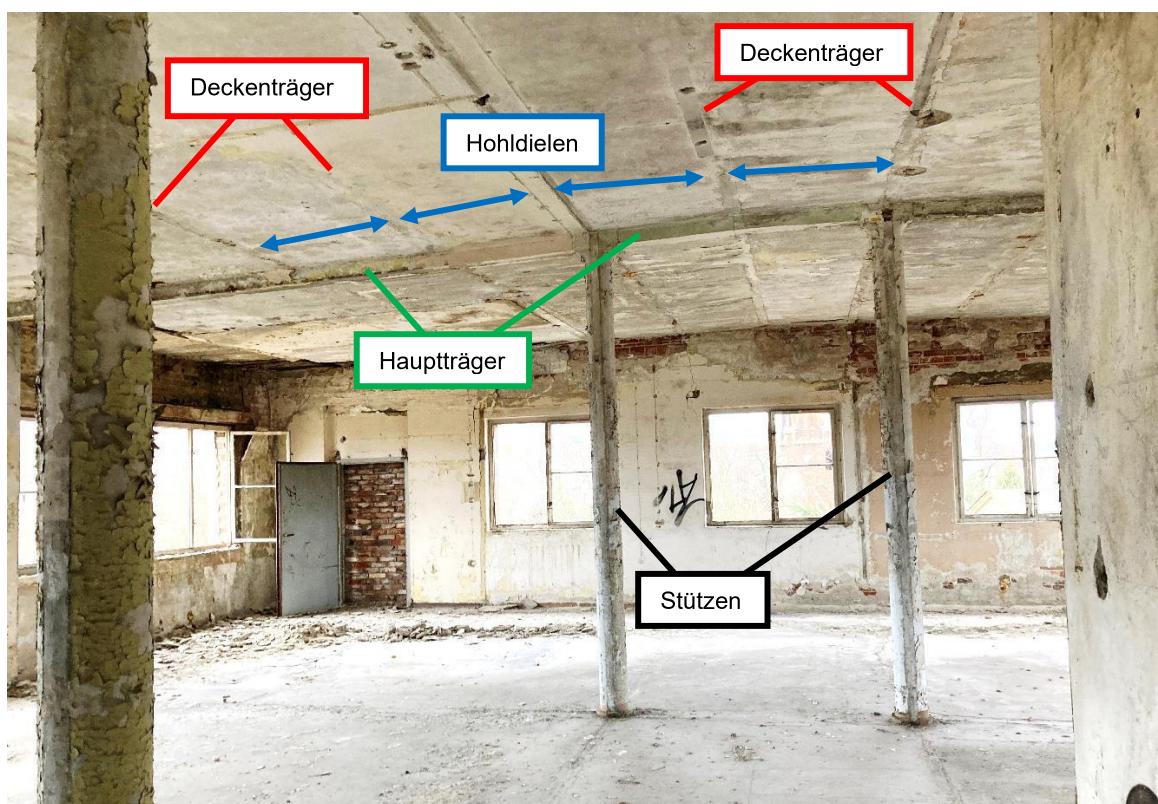
Abbildung 2 – Konstruktionsprinzip

Die Deckenträger lagern mit einer Spannweite von ca. 5,10 m auf Hauptträgern (Stahlprofil, mit Putzträger und zementgebundenem Putz ummantelt) auf. Diese spannen jeweils zwischen den Außenwänden und einem Stützenpaar in der Mittelachse des Gebäudes.
