# Untersuchungsbericht

Carl-Cohn-Straße 36e 22297 Hamburg

**Projekt:** Gebäudeschadstoffuntersuchung  
**Baumaßnahme:** Modernisierung/ Renovierung  
**Objekt:** Carl-Cohn-Straße 36e, 22297 Hamburg  
**Projekt-Nr.:** HB 2623

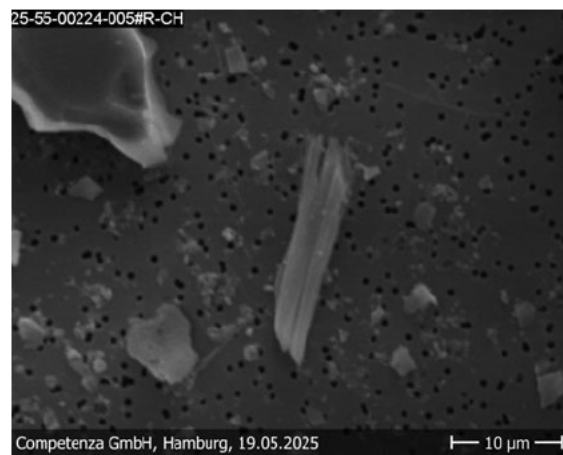
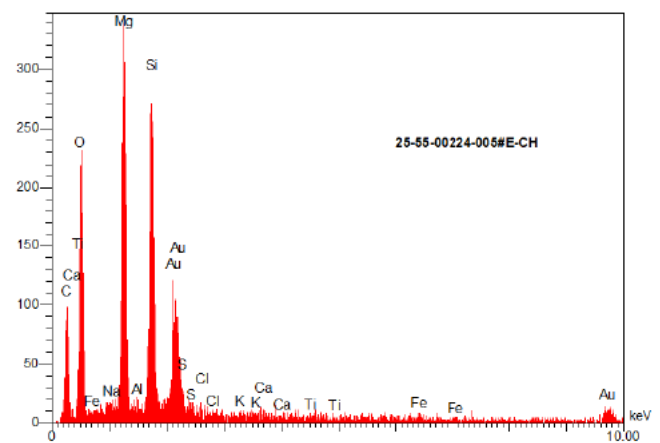
## Abbildung und Elementspektrum: Chrysotil-Asbest Fundstelle 25-55-00224-005

| Probennummer | Prüfplan | Probenbezeichnung | Analysenergebnis | Gehalt | WHO-Fasern <sup>1</sup><br>nachweisbar |
|---|---|---|---|---|---|
| 25-55-00224-005 | F-MPEM | Mischprobe 5:<br>Probe 15: 1. OG,<br>Schlafzimmer,<br>Türzarge, Putz und<br>Spachtelmasse<br>Probe 16: 1. OG,<br>Kinderzimmer 2,<br>Türzarge, Putz und<br>Spachtelmasse<br>Probe 17: 1. OG, Flur,<br>Türzarge, Putz und<br>Spachtelmasse<br>Probe 18: 1. OG,<br>Flur / Bad, Türzarge,<br>Putz und<br>Spachtelmasse | Chrysotil-Asbest<br>nachgewiesen | aufgrund von<br>Matrixreduktion<br>keine Angabe<br>möglich | ja |
