# Zustandsbericht

## Schiffsschleusenanlage Horkheim Ne km 117,536 gesamt Kammer 1, links

**Zustandsnote: 4**

Bericht erstellt am: 04.02.2026

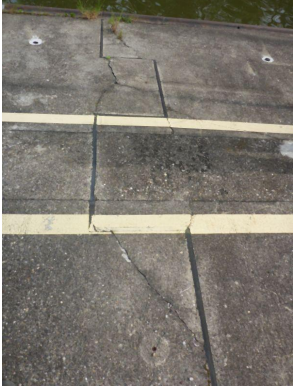
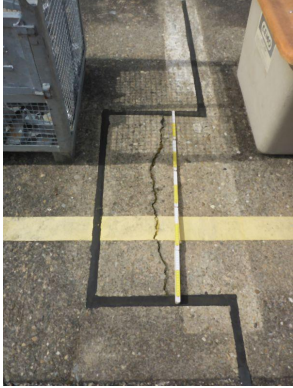
| Nr. | Ort | Schadensbeschreibung | SK |
|---|---|---|---|
| 1 | Schleusenkammer | unbewehrter Beton, Abplatzung, stellenweise, links und rechts, oberhalb, unverändert, Oberseite, im Bereich der Blockfugen Beton brüchig, bis zu 90x30cm [322] | 2 |

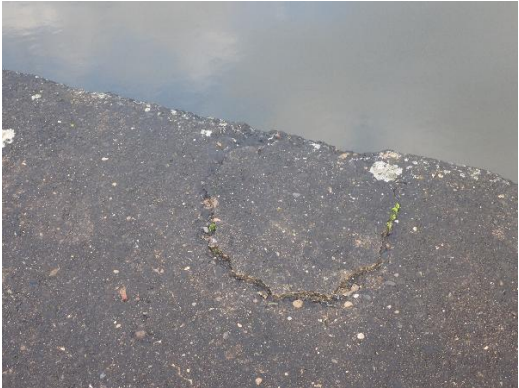
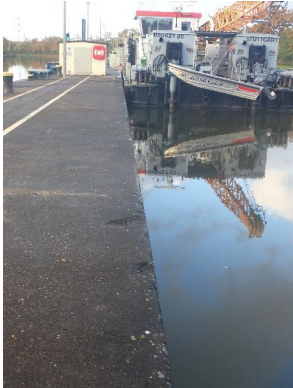
| Nr. | Ort | Schadensbeschreibung | SK |
|---|---|---|---|
| 2 | Schleusenkammer | unbewehrter Beton, Abplatzung, bereichsweise, links, oben, oberseitig:<br>-Block 6 und 7, beginnende Ausbrüche bis Durchmesser 40 cm (Bild links)<br>-Block 8, Kante mehrfach mit Ausbrüchen (Bild rechts) [353] | 2 |

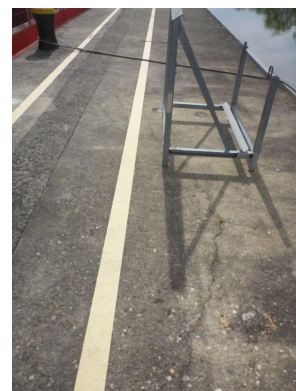
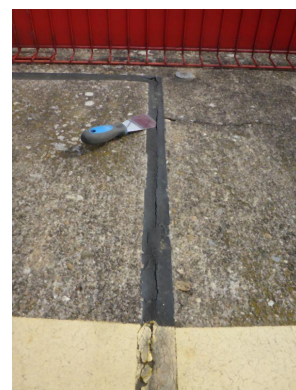
| Nr. | Ort | Schadensbeschreibung | SK |
|---|---|---|---|
| 3 | Schleusenkammer | unbewehrter Beton, Längsriss trocken, bereichsweise, links und rechts, oben, oberseitig Beton gerissen, über gesamte Kammer verteilt [234] | 1 |
| 4 | Schleusenkammer | Elastomer, Längsriss trocken, mehrfach, links und rechts, unverändert, oberseitige Fugenbänder allgemein rissig [235] | 1 |

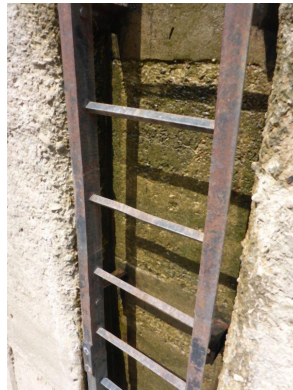
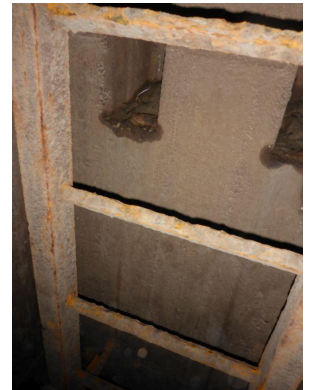
| Nr. | Ort | Schadensbeschreibung | SK |
|---|---|---|---|
| 5 | Schleusenkammer<br>Steigeleiter | unlegierter Stahl (Baustahl), angerostet, bereichsweise, links und rechts, Leitern in der Kammer allgemein oberflächlich angerostet. Leitern in den Schächten am Oberhaupt verrostet, mit beginnendem Rostabtrag (Bild rechts) [332] | 2 |

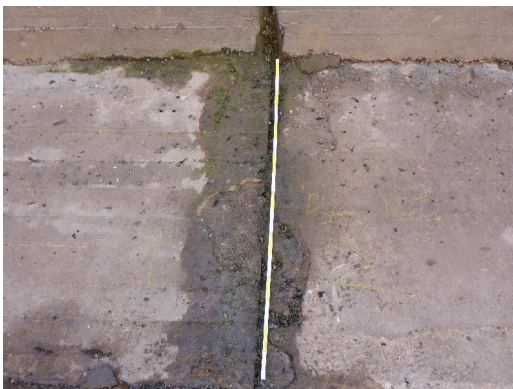
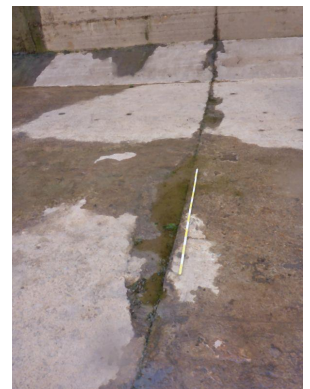
| 6 | Schleusenkammer<br>Sohle | unbewehrter Beton, Abplatzung, bereichsweise, im Bereich der Blockfugen, im Einzelnen:<br>-Block UH-1, mehrfach Kantenabplatzungen über gesamte Länge, bis ca. 5-8 cm Tiefe<br>-Block 1-2, rechts, Hohlstelle/Abplatzung, ca. 170x50 cm (Bild links)<br>-Block 4-5, rechts, Abplatzung, ca. 170x15x3 cm<br>-Block 6-7, rechts, Abplatzung, ca. 80x20x5 cm<br>-Block 7-8, mehrfach Kantenabplatzungen über gesamte Länge, bis ca. 5-8 cm Tiefe<br>-Block 8-9, mehrfach Kantenabplatzungen über gesamte Länge, bis ca. 5-8 cm Tiefe (Bild rechts)<br>-Block 9-OH, rechts, Abplatzung 60x30x5 cm [343] | 2 |

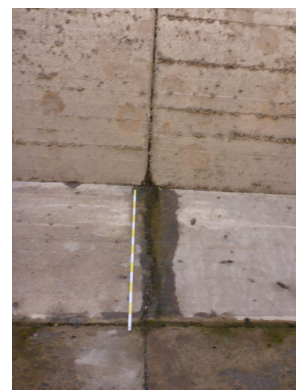
| Nr. | Ort | Schadensbeschreibung | SK |
|---|---|---|---|
| 7 | Schleusenammer<br>Sohle | unbewehrter Beton, feucht, größtenteils,<br>annähernd alle Blockfugen im Bereich der<br>Vouten feucht [348] | 1 |

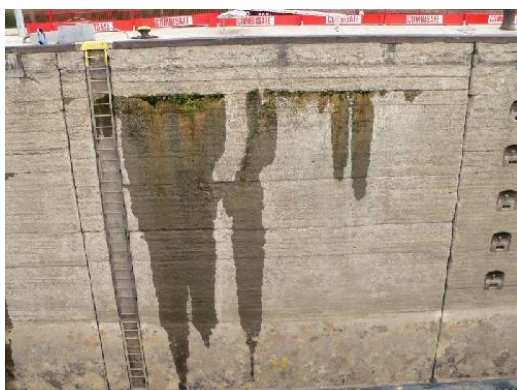
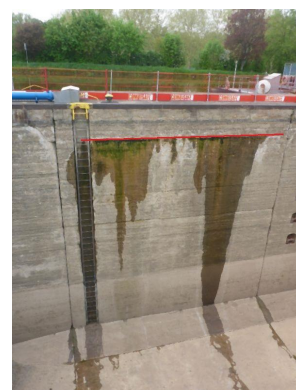
| 8 | Schleusenammer<br>Wand, links | unbewehrter Beton, Horizontalriss feucht, ein<br>Stück, 9 . Block, links, oben, unverändert,<br>feuchte Arbeitsfuge (Bild links: alt; Bild rechts:<br>neu) [16] | 2 |

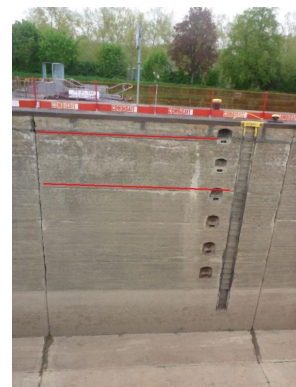
| 9 | Schleusenammer<br>Wand, links | unbewehrter Beton, Horizontalriss feucht, 2<br>Stellen, 7 . Block, links, oben,<br>Arbeitsfugen aktuell trocken [18] | 2 |

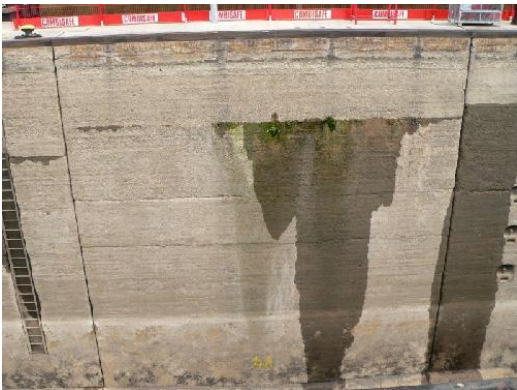
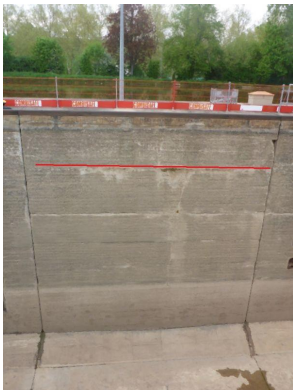
| Nr. | Ort | Schadensbeschreibung | SK |
|---|---|---|---|
| 10 | Schleusenkammer<br>Wand, links | unbewehrter Beton, Horizontalriss feucht, ein Stück, 6 . Block, oben, Arbeitsfuge, aktuell nur leicht feucht (Bild links: alt; Bild rechts: neu) [19] | 2 |

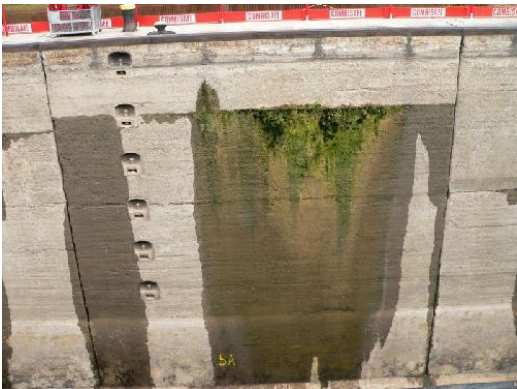
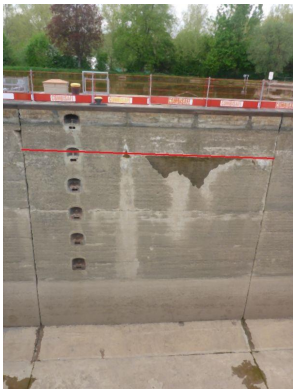
| Nr. | Ort | Schadensbeschreibung | SK |
|---|---|---|---|
| 11 | Schleusenkammer<br>Wand, links | unbewehrter Beton, Horizontalriss feucht, ein Stück, 5 . Block, oben, feuchte Arbeitsfuge (Bild links: alt; Bild rechts: neu) [20] | 2 |

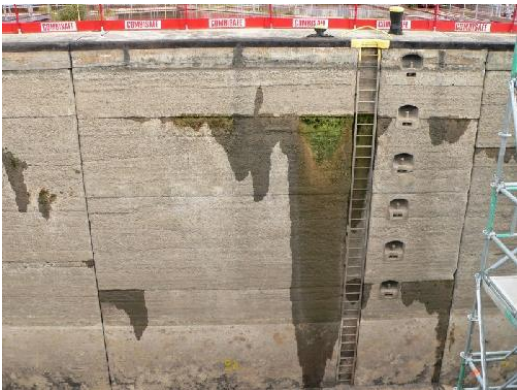
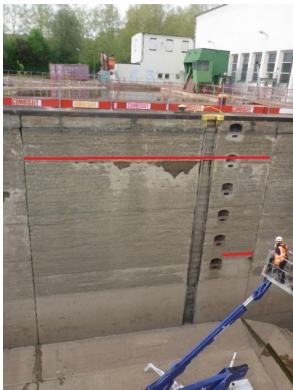
| Nr. | Ort | Schadensbeschreibung | SK |
|---|---|---|---|
| 12 | Schleusenkammer<br>Wand, links | unbewehrter Beton, Horizontalriss feucht, 2 Stück, 1 . Block, feuchte Arbeitsfugen (Bild links: alt; Bild rechts: neu) [21] | 2 |

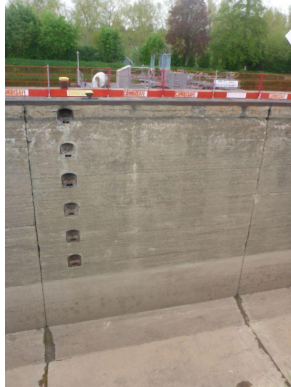
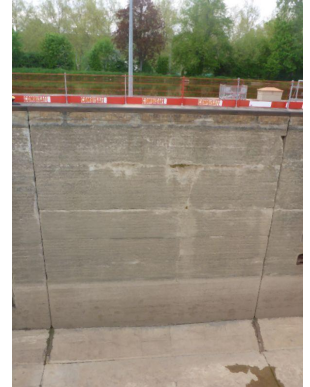
| 13 | Schleusenkammer<br>Wand, links | unbewehrter Beton, Kantenabbruch, mehrfach, Abplatzungen im Bereich der Blockfugen, über gesamte Höhe verteilt, Einzellängen bis ca. 2 m [25] | 2 |

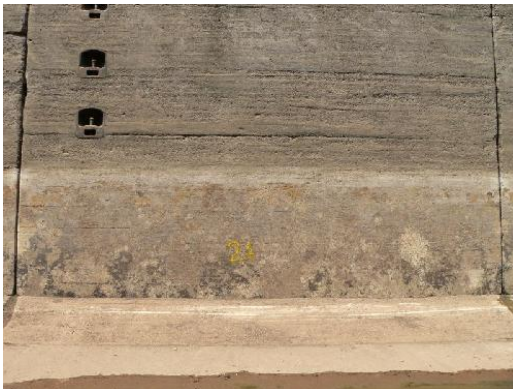
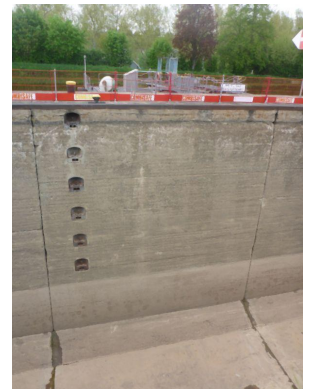
| 14 | Schleusenkammer<br>Wand, links | unbewehrter Beton, abgearbeitet, großflächig, 8 . Block, zudem Arbeitsfuge zum Zweitbeton (oben) stark abgearbeitet, mit freiliegender Bewehrung Länge 10 cm (Bild links: alt; Bild rechts: neu) [123] | 2 |

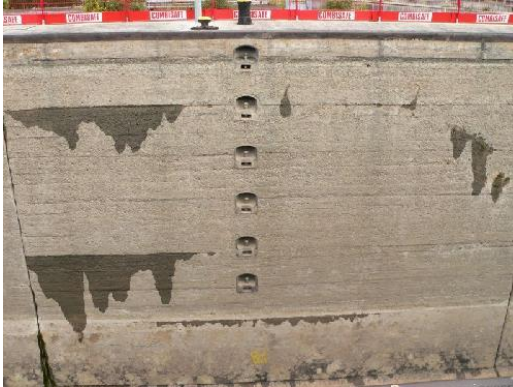
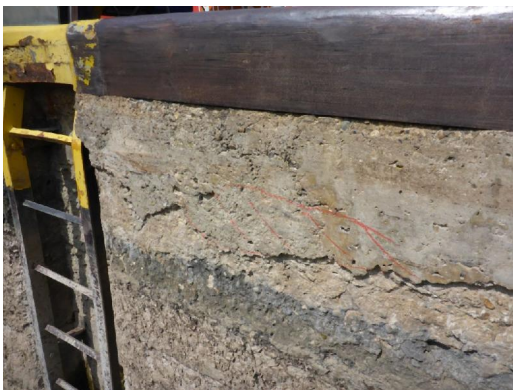
| Nr. | Ort | Schadensbeschreibung | SK |
|---|---|---|---|
| 15 | Schleusenkammer<br>Wand, links | unbewehrter Beton, Schrägriss feucht, 3 Stück, 2 . Block,<br>horizontale Arbeitsfugen weitestgehend trocken,<br>zudem feuchter Schrägriss (Bild links: alt; Bild<br>rechts: neu) [131] | 2 |
| 16 | Schleusenkammer<br>Wand, links | Stahlbeton, Hohlstelle, mehrfach, oben,<br>im oberen Bereich, Hohlstellen (Beton noch fest),<br>vereinzelt Beton ausgebrochen, verstärkt an:<br>-Block 9, mehrfach Hohlstellen bis ca. 40x20 cm,<br>über gesamte Länge verteilt (Bild links)<br>-Fuge Block 7-8, Ausbruch mit freiliegender<br>Bewehrung Länge 60 cm<br>-Block 7, Hohlstelle 40x20 cm an Poller, 2.<br>Bauteil von oben (Bild rechts) [347] | 2 |

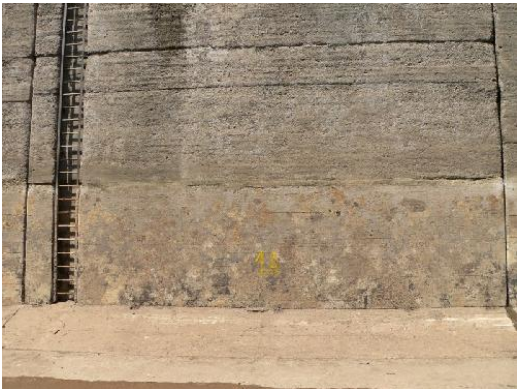
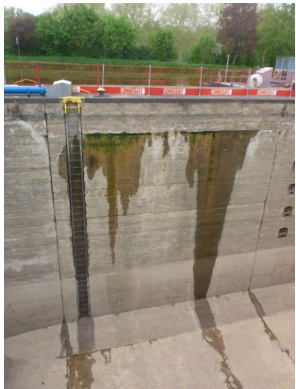
| Nr. | Ort | Schadensbeschreibung | SK |
|---|---|---|---|
| 17 | Schleusenkammer<br>Wand, links | unbewehrter Beton, abgearbeitet, großflächig, 9 .<br>Block,<br>(Bild links: alt; Bild rechts: neu) [122] | 1 |

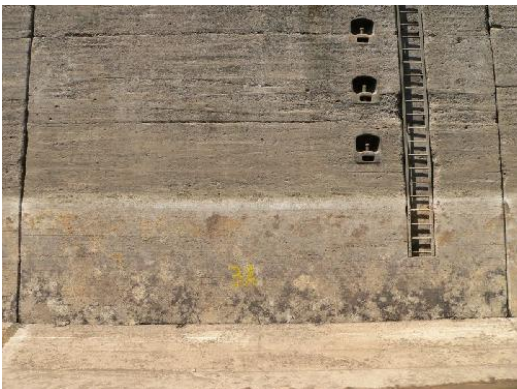
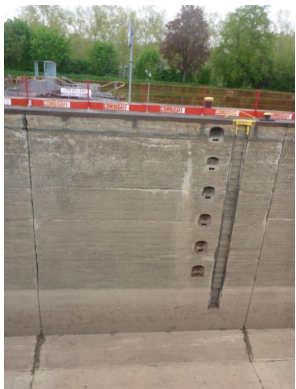
| Nr. | Ort | Schadensbeschreibung | SK |
|---|---|---|---|
| 18 | Schleusenkammer<br>Wand, links | unbewehrter Beton, abgearbeitet, großflächig, 7 .<br>Block,<br>(Bild links: alt; Bild rechts: neu) [124] | 1 |

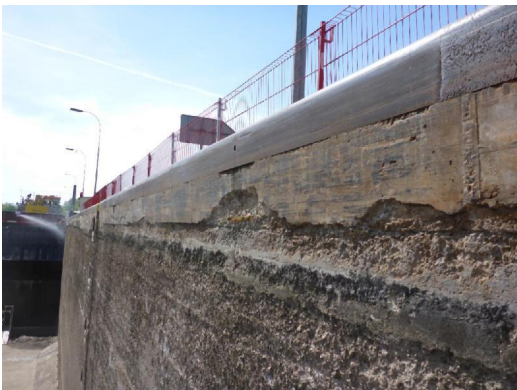
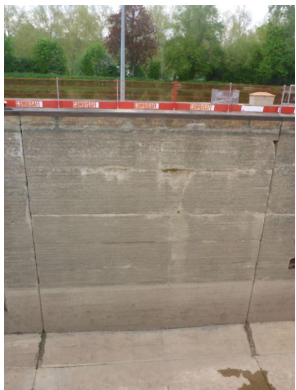
| Nr. | Ort | Schadensbeschreibung | SK |
|---|---|---|---|
| 19 | Schleusenkammer<br>Wand, links | unbewehrter Beton, abgearbeitet, großflächig, 6 .<br>Block,<br>zudem oben im Bereich des OW-Wasserspiegels<br>[125] | 1 |

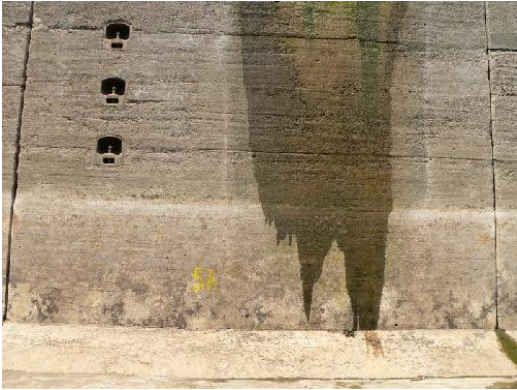
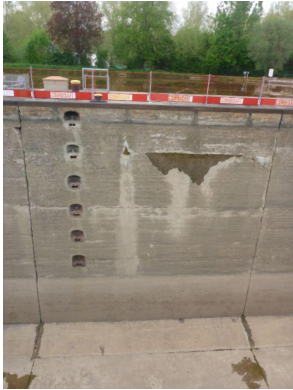
| Nr. | Ort | Schadensbeschreibung | SK |
|---|---|---|---|
| 20 | Schleusenkammer<br>Wand, links | unbewehrter Beton, abgearbeitet, großflächig, 5 .<br>Block,<br>(Bild links: alt; Bild rechts: neu) [126] | 1 |

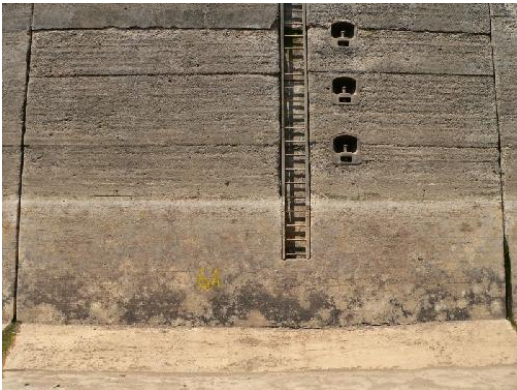
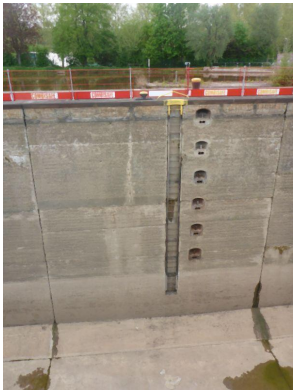
| Nr. | Ort | Schadensbeschreibung | SK |
|---|---|---|---|
| 21 | Schleusenkammer<br>Wand, links | unbewehrter Beton, abgearbeitet, großflächig, 4 .<br>Block,<br>(Bild links: alt; Bild rechts: neu) [127] | 1 |

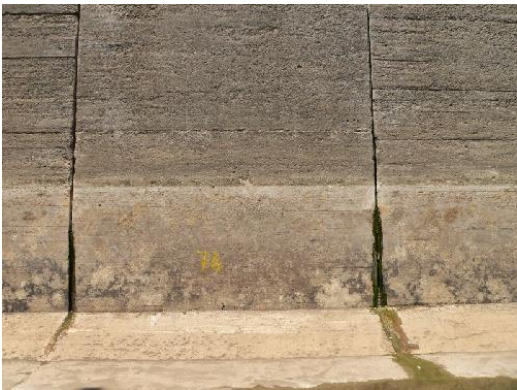
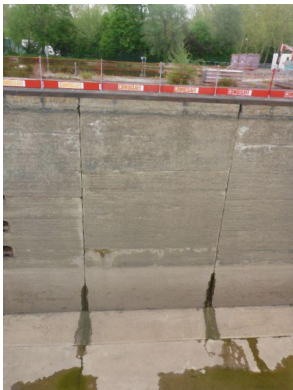
| Nr. | Ort | Schadensbeschreibung | SK |
|---|---|---|---|
| 22 | Schleusenkammer<br>Wand, links | unbewehrter Beton, abgearbeitet, großflächig, 3 .<br>Block,<br>(Bild links: alt; Bild rechts: neu) [128] | 1 |

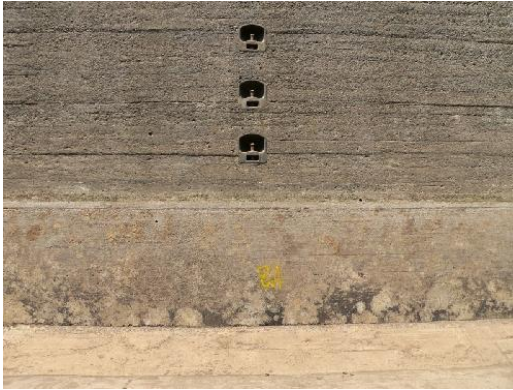
| Nr. | Ort | Schadensbeschreibung | SK |
|---|---|---|---|
| 23 | Schleusenkammer<br>Wand, links | unbewehrter Beton, abgearbeitet, großflächig, 2 .<br>Block,<br>(Bild links: alt; Bild rechts: neu) [129] | 1 |

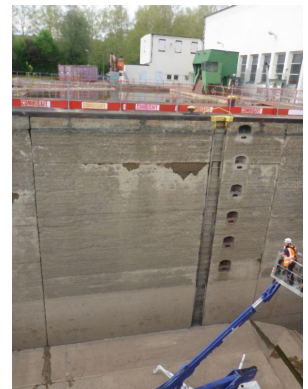
| 24 | Schleusenkammer<br>Wand, links | unbewehrter Beton, abgearbeitet, großflächig, 1 .<br>Block, unten, [130] | 1 |

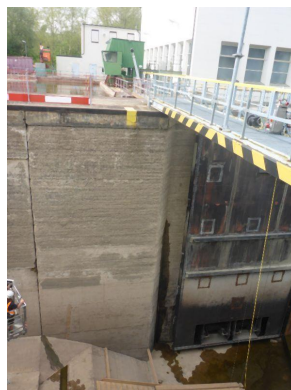
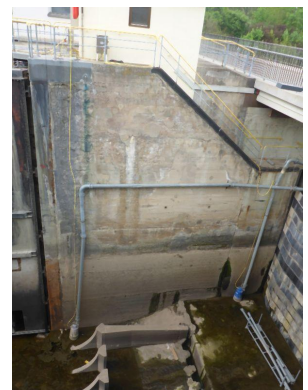
| 25 | Schleusenkammer<br>Wand, links | unbewehrter Beton, abgearbeitet, bereichsweise,<br>im Bereich Unterhaupt, vor und hinter dem Tor<br>[238] | 1 |

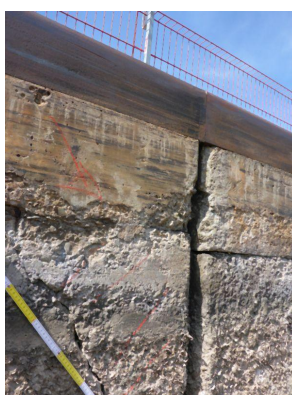
| Nr. | Ort | Schadensbeschreibung | SK |
|---|---|---|---|
| 26 | Schleusenammer<br>Wand, links<br>Fuge | <p>Stahlbeton, Abplatzung, mehrfach, oben, Schadensvergrößerung, im Bereich der Blockfugen, brüchige Hohlstellen, bzw. beginnende Abplatzungen, im Einzelnen:</p> <ul style="list-style-type: none"> <li>-Fuge Block 1-UH, Hohlstelle 110x90 cm</li> <li>-Block 6, Fuge zu Block 5, Hohlstelle über Riss, ca. 60x60 mit Abplatzung 70x20x30 cm (Bild links)</li> <li>-Block 8, Fuge zu Block 9, Hohlstelle über Riss, ca. 70x50 cm</li> <li>-Block OH, Fuge zu Block 9, Hohlstelle über Riss, ca. 80x70 cm (Bild rechts) [345]</li> </ul> | 3 |

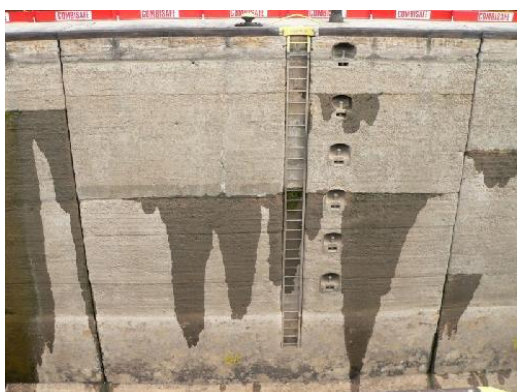
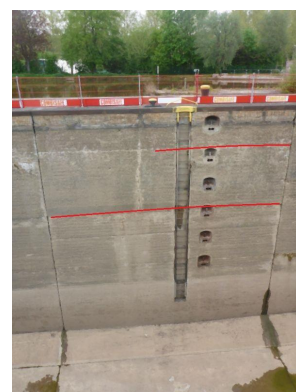
| 27 | Schleusenammer<br>Wand, links<br>Fuge | <p>Sonstiges, feucht, 2 Stück, 4 . Block, oben, Arbeitsfugen, überwiegend trocken (Bild links: alt; Bild rechts: neu) [119]</p> | 2 |

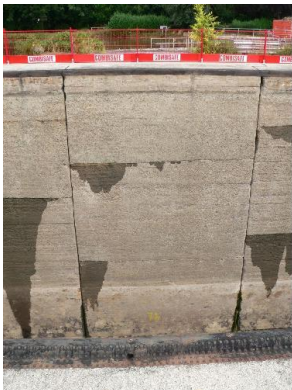
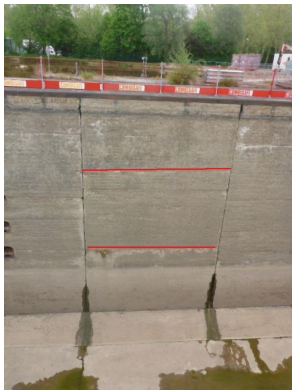
| Nr. | Ort | Schadensbeschreibung | SK |
|---|---|---|---|
| 28 | Schleusenammer<br>Wand, links<br>Fuge | Sonstiges, feucht, 2 Stück, 3 . Block, oben,<br>Arbeitsfugen überwiegend trocken (Bild links: alt;<br>Bild rechts: neu) [120] | 2 |

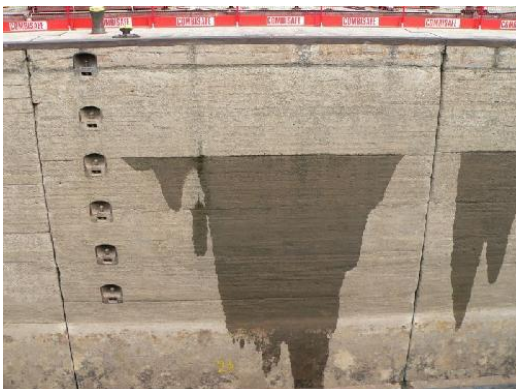
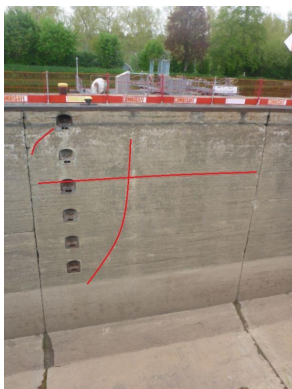
| Nr. | Ort | Schadensbeschreibung | SK |
|---|---|---|---|
| 29 | Schleusenammer<br>Wand, links<br>Fuge | Sonstiges, feucht, 3 Stück, 8 . Block, oben,<br>Arbeitsfugen/Risse aktuell trocken (Bild links: alt;<br>Bild rechts: neu) [121] | 2 |

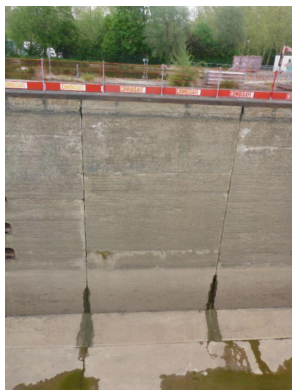
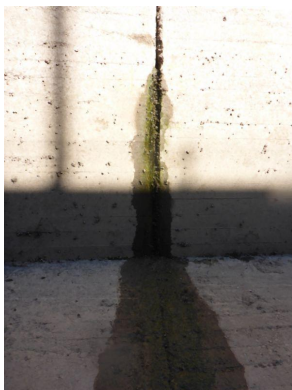
| Nr. | Ort | Schadensbeschreibung | SK |
|---|---|---|---|
| 30 | Schleusenammer<br>Wand, links<br>Fuge | Sonstiges, feucht, bereichsweise, 3 . Block,<br>unten,<br>Blockfuge an Block 3 [133] | 2 |

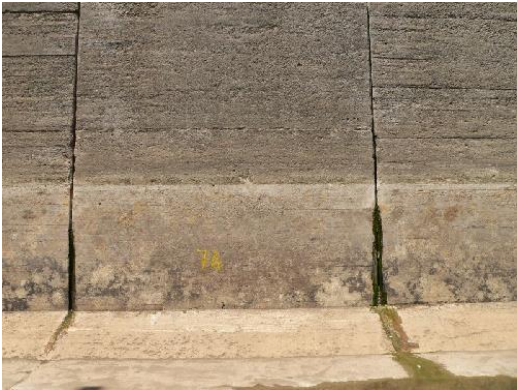
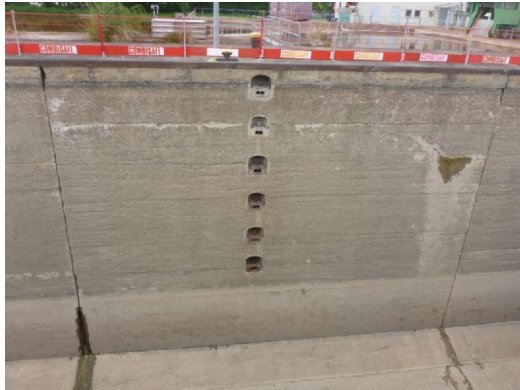
| Nr. | Ort | Schadensbeschreibung | SK |
|---|---|---|---|
| 31 | Schleusenkammer<br>Wand, links<br>Fuge | Sonstiges, feucht, bereichsweise, 2 . Block,<br>unten,<br>Blockfugen an Block 2 (Bild links: alt;<br>Bild rechts: neu) [134] | 2 |

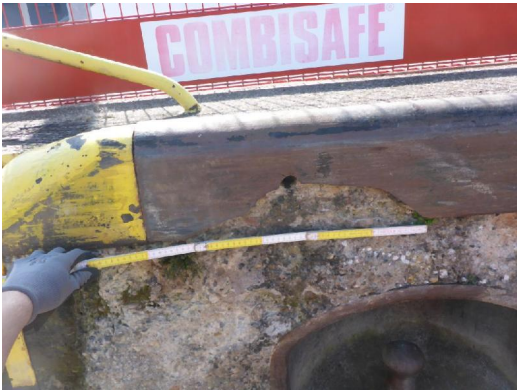
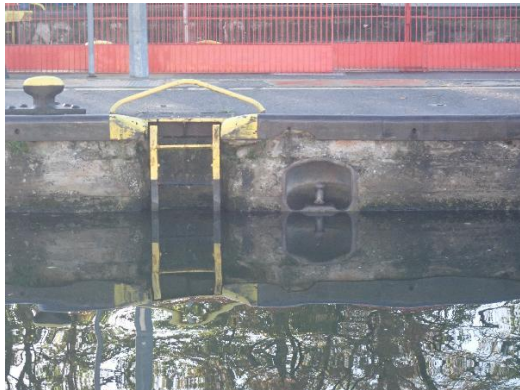
| Nr. | Ort | Schadensbeschreibung | SK |
|---|---|---|---|
| 32 | Schleusenkammer<br>Wand, rechts | Metall, ausgebrochen, bereichsweise, 10 . Block,<br>rechts, unverändert,<br>Kantenschutz im Bereich der Steigleiternische<br>ausgebrochen und gerissen, bis zu 40 cm Länge<br>[34] | 3 |

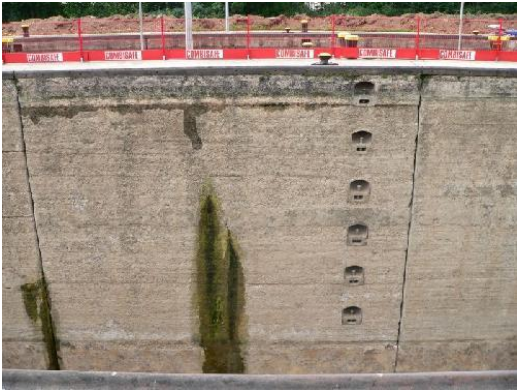
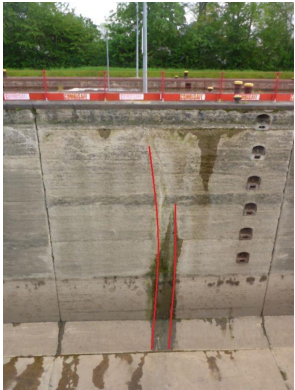
| Nr. | Ort | Schadensbeschreibung | SK |
|---|---|---|---|
| 33 | Schleusenammer<br>Wand, rechts | unbewehrter Beton, Vertikalriss feucht, 2 Stück, 8 . Block,<br>stark wasserführend (Bild links: alt; Bild rechts: neu) [30] | 2 |

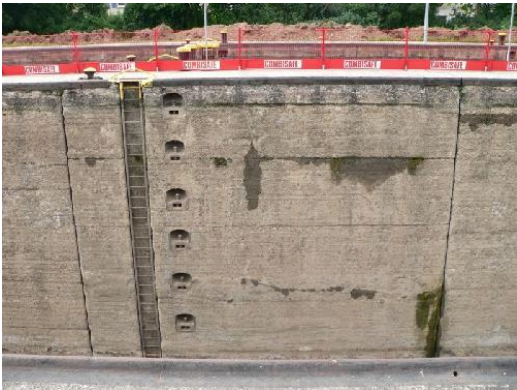
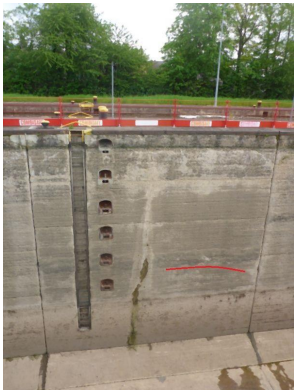
| Nr. | Ort | Schadensbeschreibung | SK |
|---|---|---|---|
| 34 | Schleusenammer<br>Wand, rechts | unbewehrter Beton, Horizontalriss feucht, 1 Stück, 7 . Block, unten,<br>aktuell nur leicht feucht, teilweise verspachtelt (Bild links: alt; Bild rechts: neu) [31] | 2 |

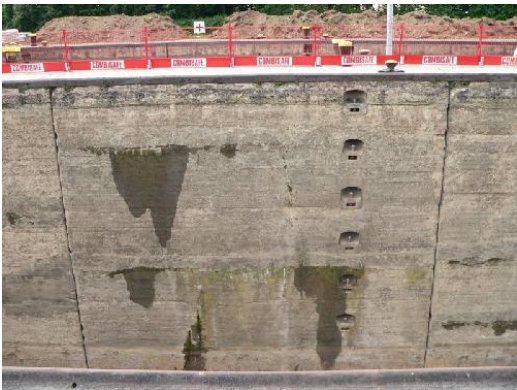
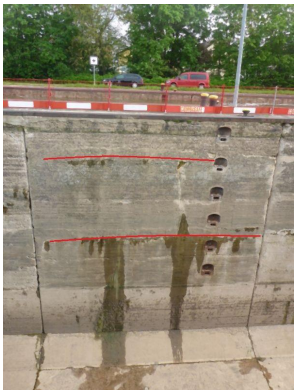
| Nr. | Ort | Schadensbeschreibung | SK |
|---|---|---|---|
| 35 | Schleusenammer<br>Wand, rechts | unbewehrter Beton, Horizontalriss feucht, 2 Stück, 2 . Block,<br>(Bild links: alt; Bild rechts: neu) [32] | 2 |

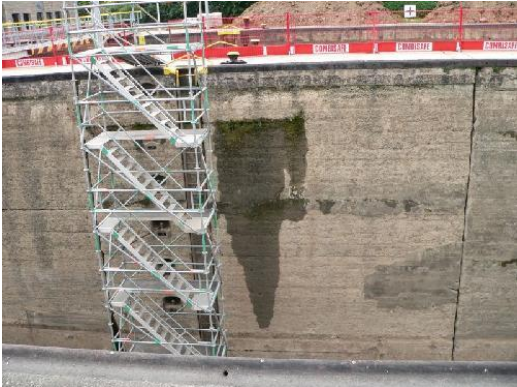
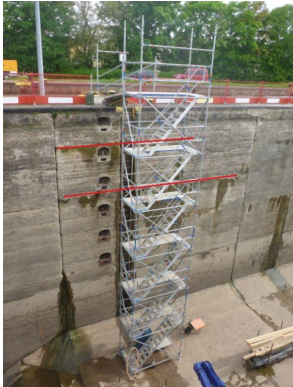
| Nr. | Ort | Schadensbeschreibung | SK |
|---|---|---|---|
| 36 | Schleusenkammer<br>Wand, rechts | unbewehrter Beton, Horizontalriss feucht, 2 Stück, 1 . Block, oben, (Bild links: alt; Bild rechts: neu) [33] | 2 |

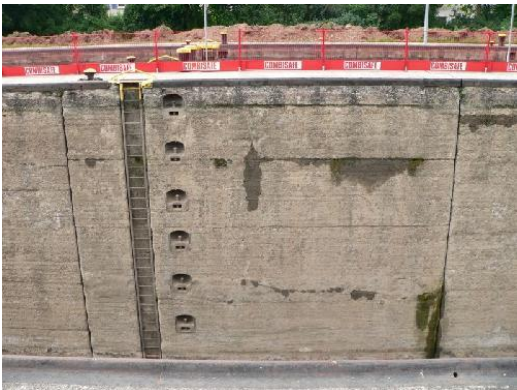
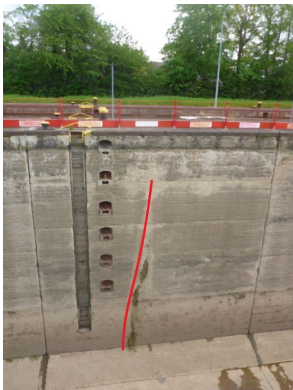
| Nr. | Ort | Schadensbeschreibung | SK |
|---|---|---|---|
| 37 | Schleusenkammer<br>Wand, rechts | unbewehrter Beton, Vertikalriss trocken, ein Stück, 7 . Block, aktuell feucht (Bild links: alt; Bild rechts: neu) [111] | 2 |

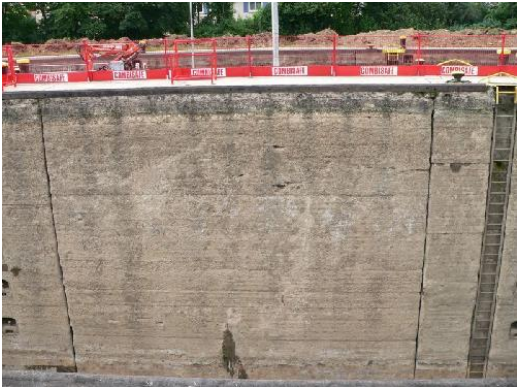
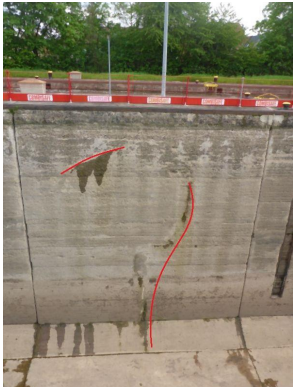
| Nr. | Ort | Schadensbeschreibung | SK |
|---|---|---|---|
| 38 | Schleusenkammer<br>Wand, rechts | unbewehrter Beton, Vertikalriss feucht, 2 Stück, 6 . Block, (Bild links: alt; Bild rechts: neu) [112] | 2 |

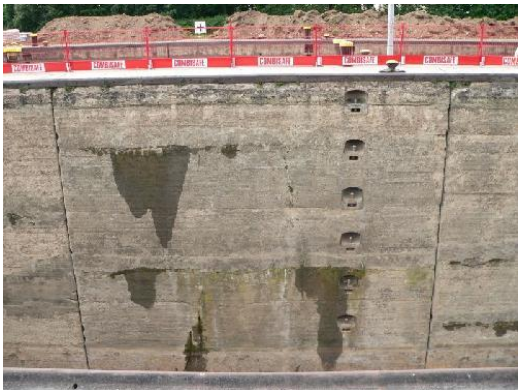
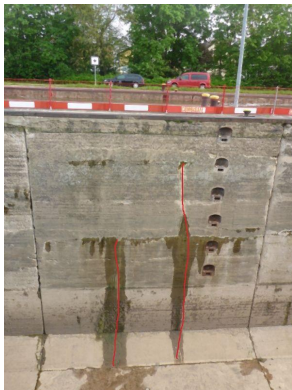
| Nr. | Ort | Schadensbeschreibung | SK |
|---|---|---|---|
| 39 | Schleusenkammer<br>Wand, rechts | unbewehrter Beton, Vertikalriss feucht, 2 Stück, 2<br>. Block, unverändert,<br>wasserführend (Bild links: alt; Bild rechts: neu)<br>[113] | 2 |

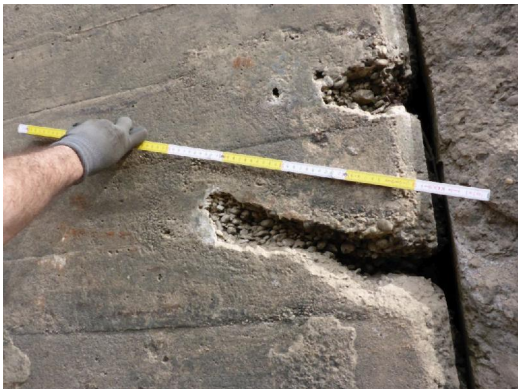
| Nr. | Ort | Schadensbeschreibung | SK |
|---|---|---|---|
| 40 | Schleusenkammer<br>Wand, rechts | unbewehrter Beton, Kiesnest, bereichsweise, 1 .<br>Block,<br>bis 40 cm Länge, Tiefe ca. 15 cm, ausgebrochen<br>[320] | 2 |

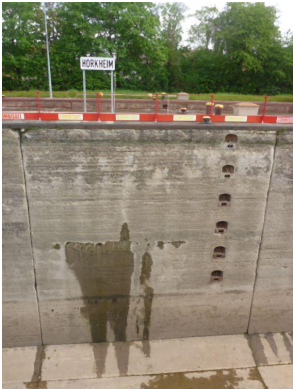
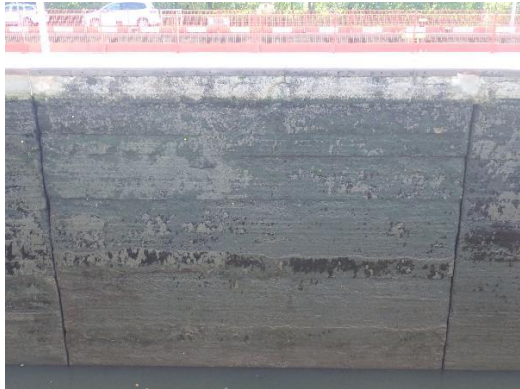
| Nr. | Ort | Schadensbeschreibung | SK |
|---|---|---|---|
| 41 | Schleusenkammer<br>Wand, rechts | unbewehrter Beton, Kantenabbruch, mehrfach, Abplatzungen im Bereich der Blockfugen, über gesamte Höhe verteilt, Einzellängen bis ca. 2 m [327] | 2 |

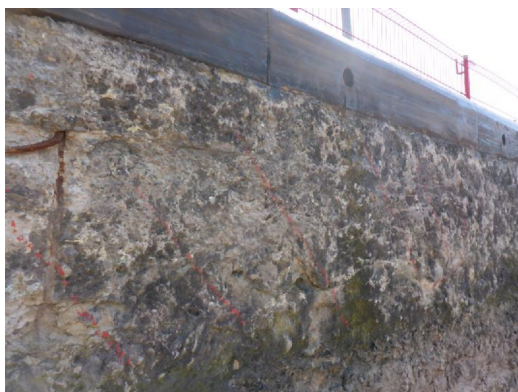
| Nr. | Ort | Schadensbeschreibung | SK |
|---|---|---|---|
| 42 | Schleusenkammer<br>Wand, rechts | Stahlbeton, Hohlstelle, mehrfach, oben, unverändert,<br>im oberen Bereich, Hohlstellen (Beton noch fest),<br>vereinzelt Beton ausgebrochen, verstärkt an:<br>-Fuge Block 1-UH, Ausbruch 60x40x30 cm<br>-Block 1, mehrfach Hohlstellen, mehrere m² betroffen<br>-Fuge Block 5-6, Hohlstelle ca. 250x40 cm (Bild links)<br>-Block 8, 9 sowie OH, Beton entlang Kantenschutz mehrfach hohl/abgeplatzt (Tiefe 10 cm), teilweise mit freiliegender Bewehrung (Bild rechts) [346] | 2 |

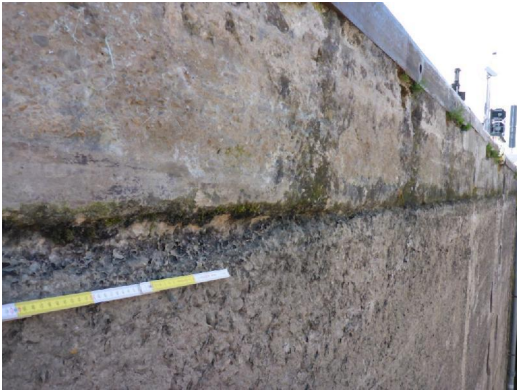
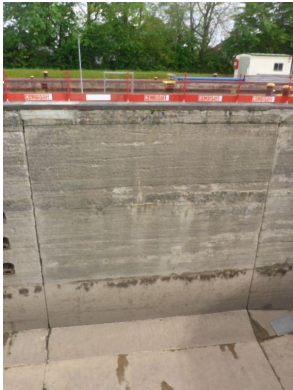
| Nr. | Ort | Schadensbeschreibung | SK |
|---|---|---|---|
| 43 | Schleusenkammer<br>Wand, rechts | unbewehrter Beton, abgearbeitet, großflächig, 9 .<br>Block,<br>zusätzlich Arbeitsfuge zum Zweitbeton (oben)<br>stark abgearbeitet [100] | 1 |

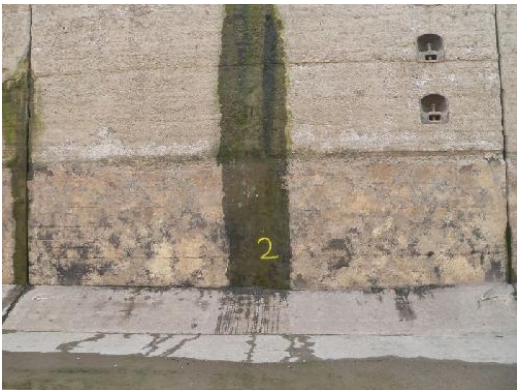
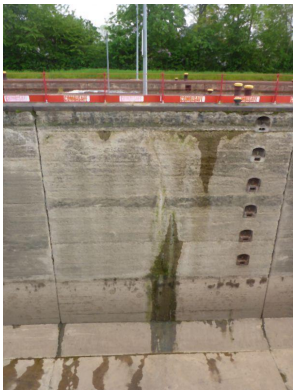
| Nr. | Ort | Schadensbeschreibung | SK |
|---|---|---|---|
| 44 | Schleusenkammer<br>Wand, rechts | unbewehrter Beton, abgearbeitet, großflächig, 8 .<br>Block,<br>(Bild links: alt; Bild rechts: neu) [101] | 1 |

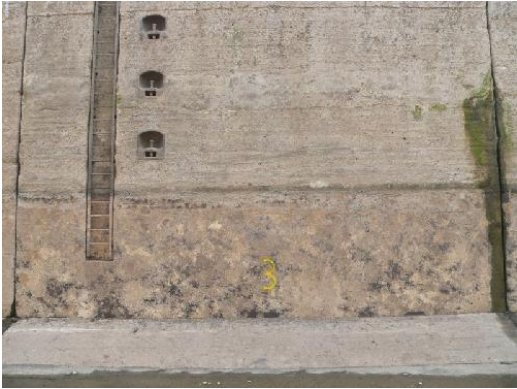
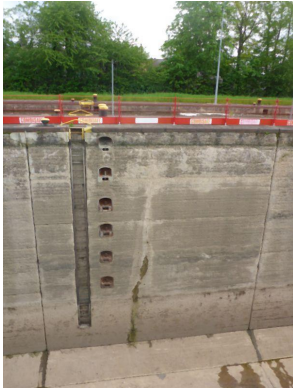
| Nr. | Ort | Schadensbeschreibung | SK |
|---|---|---|---|
| 45 | Schleusenkammer<br>Wand, rechts | unbewehrter Beton, abgearbeitet, großflächig, 7 .<br>Block,<br>zusätzlich Arbeitsfuge zum Zweitbeton (oben)<br>stark abgearbeitet (Bild links: alt; Bild rechts: neu)<br>[102] | 1 |

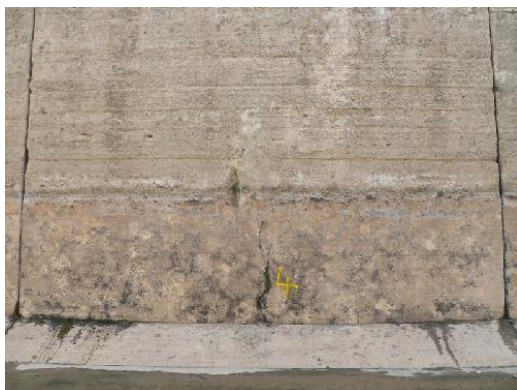
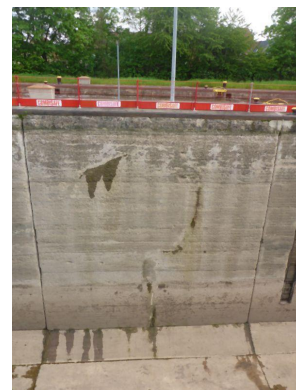
| Nr. | Ort | Schadensbeschreibung | SK |
|---|---|---|---|
| 46 | Schleusenkammer<br>Wand, rechts | unbewehrter Beton, abgearbeitet, größtenteils, 6 . Block,<br>zusätzlich oben punktuell ausgewaschen, Tiefe bis 10 cm (Bild links: alt; Bild rechts: neu) [103] | 1 |

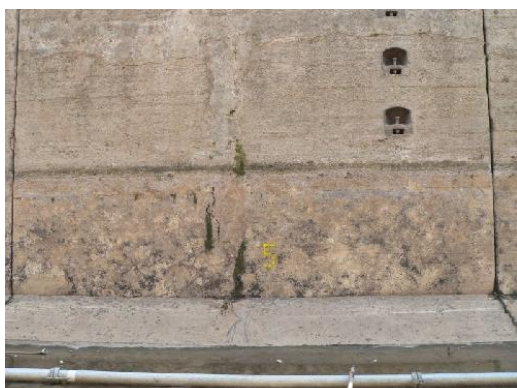
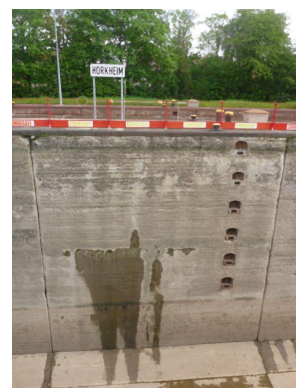
| 47 | Schleusenkammer<br>Wand, rechts | unbewehrter Beton, abgearbeitet, großflächig, 5 . Block,<br>(Bild links: alt; Bild rechts: neu) [104] | 1 |

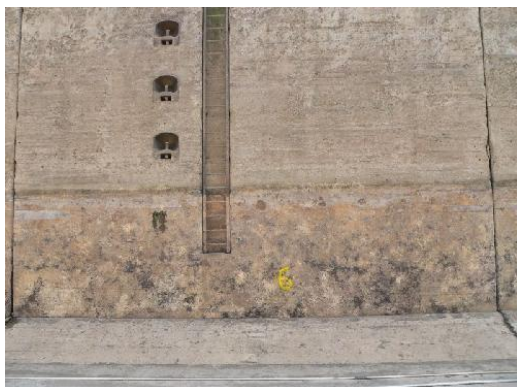
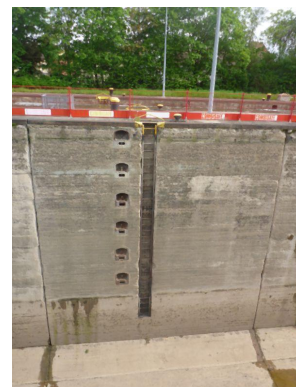
| 48 | Schleusenkammer<br>Wand, rechts | unbewehrter Beton, abgearbeitet, großflächig, 4 . Block,<br>(Bild links: alt; Bild rechts: neu) [105] | 1 |

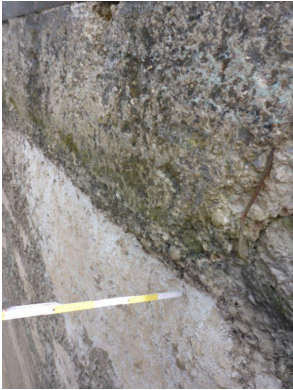
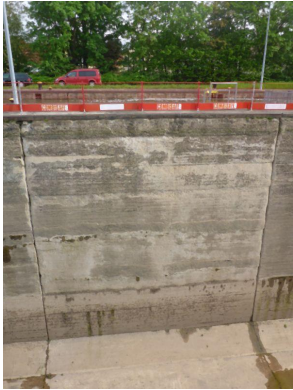
| Nr. | Ort | Schadensbeschreibung | SK |
|---|---|---|---|
| 49 | Schleusenammer<br>Wand, rechts | unbewehrter Beton, abgearbeitet, großflächig, 3 .<br>Block,<br>teilweise bis zu 10 cm Tiefe [106] | 1 |

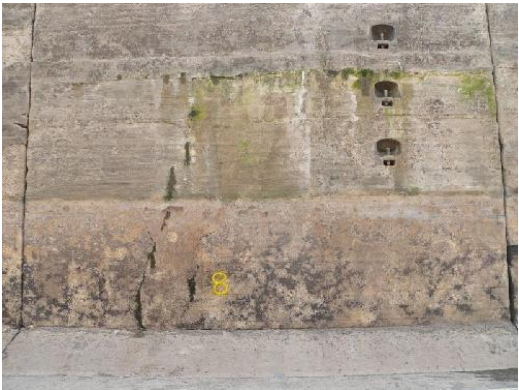
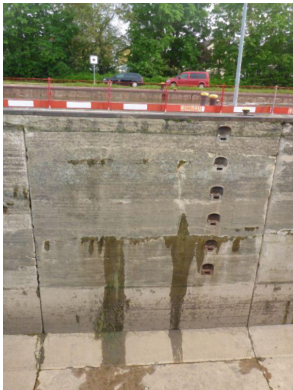
| Nr. | Ort | Schadensbeschreibung | SK |
|---|---|---|---|
| 50 | Schleusenammer<br>Wand, rechts | unbewehrter Beton, abgearbeitet, großflächig, 2 .<br>Block,<br>(Bild links: alt; Bild rechts: neu) [107] | 1 |

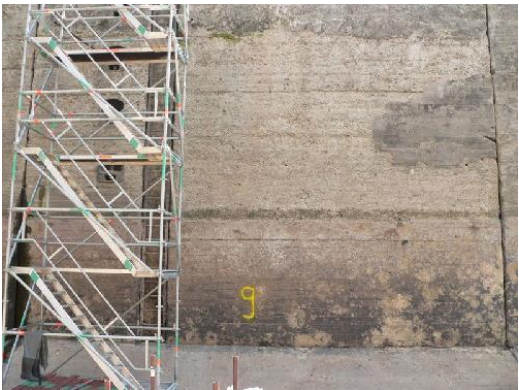
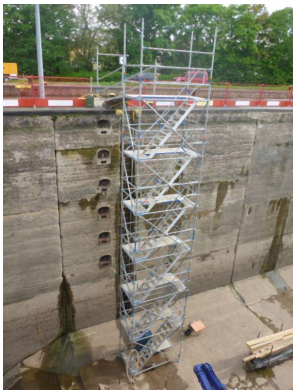
| Nr. | Ort | Schadensbeschreibung | SK |
|---|---|---|---|
| 51 | Schleusenammer<br>Wand, rechts | unbewehrter Beton, abgearbeitet, großflächig, 1 .<br>Block,<br>(Bild links: alt; Bild rechts: neu) [108] | 1 |

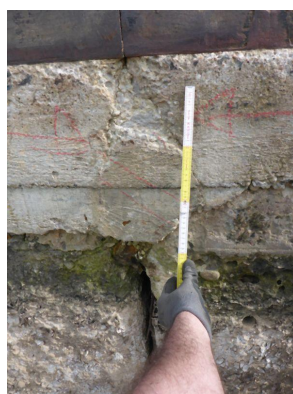
| Nr. | Ort | Schadensbeschreibung | SK |
|---|---|---|---|
| 52 | Schleusenkammer<br>Wand, rechts<br>Fuge | <p>Stahlbeton, Abplatzung, mehrfach, oben, im Bereich der Blockfugen, brüchige Hohlstellen, bzw. beginnende Abplatzungen, im Einzelnen:</p> <ul style="list-style-type: none"> <li>-Fuge Block 1-2, beginnende Abplatzung 30x20 cm (Bild links)</li> <li>-Fuge 2-3, großflächig hohl und brüchig, ca. 1 m²</li> <li>-Block 5, Fuge zu Block 4, beginnende Abplatzung 80x60x20 cm</li> <li>-Block 7, Fuge zu Block 8, Hohlstelle über Riss, ca. 2 m² [344]</li> </ul> | 3 |

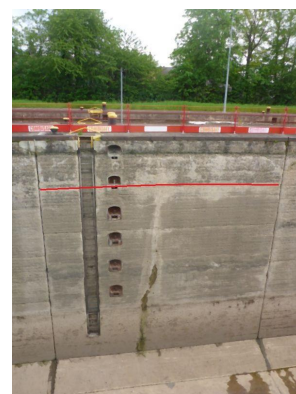
| 53 | Schleusenkammer<br>Wand, rechts<br>Fuge | <p>unbewehrter Beton, feucht, ein Stück, 7. Block, oben, Arbeitsfuge, aktuell trocken (Bild links: alt; Bild rechts: neu) [109]</p> | 2 |

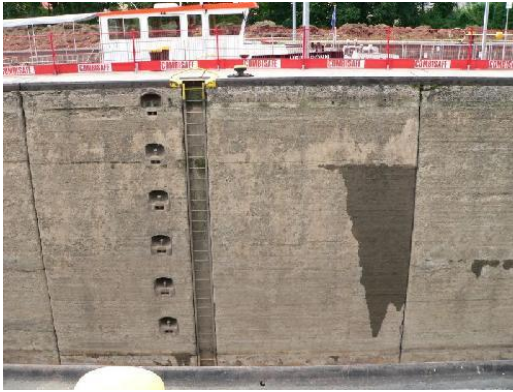
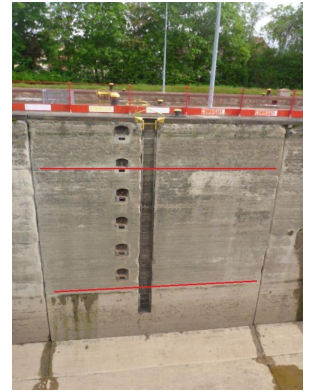
| Nr. | Ort | Schadensbeschreibung | SK |
|---|---|---|---|
| 54 | Schleusenammer<br>Wand, rechts<br>Fuge | unbewehrter Beton, feucht, 2 Stück, 4 . Block,<br>Arbeitsfuge, oben trocken, unten feucht (Bild<br>links: alt; Bild rechts: neu) [110] | 2 |

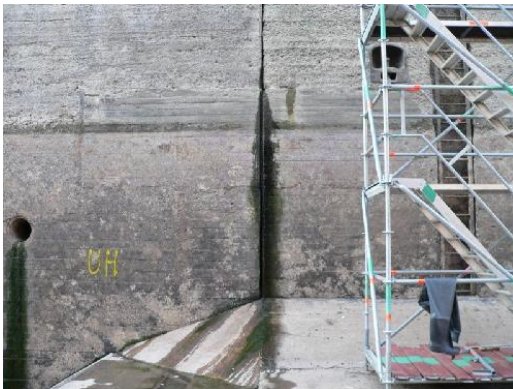
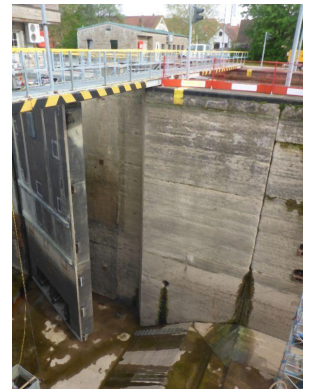
| 55 | Schleusenammer<br>Wand, rechts<br>Fuge | Sonstiges, feucht, bereichsweise, 1 . Block,<br>unten,<br>Blockfuge 1 - UH (Bild links: alt; Bild rechts: neu)<br>[115] | 2 |

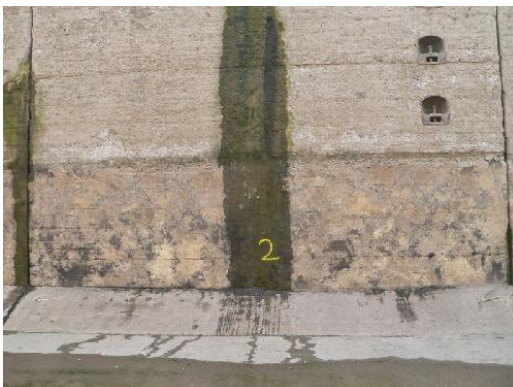
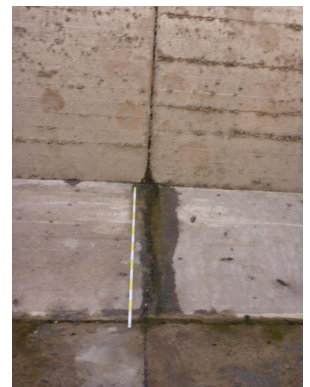
| 56 | Schleusenammer<br>Wand, rechts<br>Fuge | Sonstiges, feucht, bereichsweise, 7 . Block,<br>unten,<br>Blockfuge 7 - 8, im unteren Bereich (Bild links:<br>alt; Bild rechts: neu) [114] | 1 |

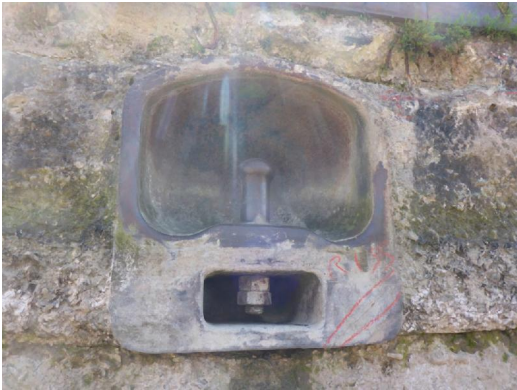
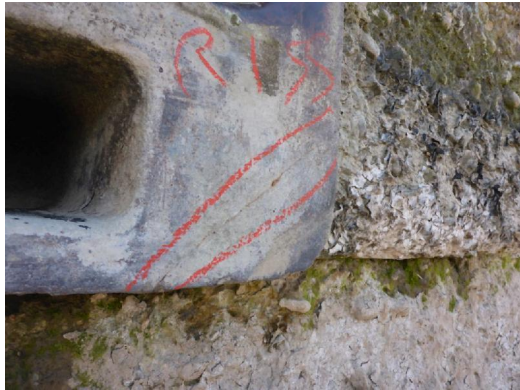
| Nr. | Ort | Schadensbeschreibung | SK |
|---|---|---|---|
| 57 | Schleusenammer<br>Festmachevorrichtung | Stahlguß, gerissen, stellenweise, rechts,<br>Poller im Randbereich angerissen, an:<br>-Block 8 und 5, 1. Poller von oben<br>-Block 2, 5. Poller von oben [307] | 3 |

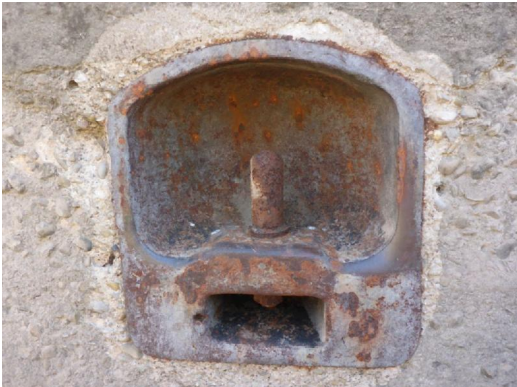
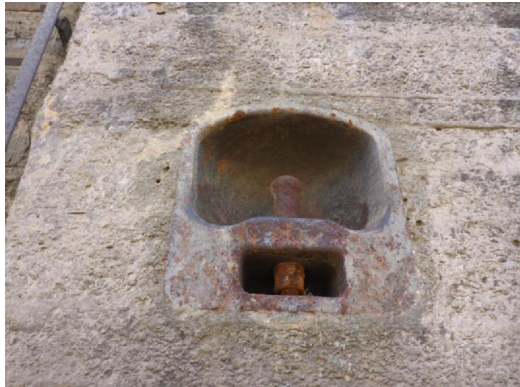
| Nr. | Ort | Schadensbeschreibung | SK |
|---|---|---|---|
| 58 | Schleusenammer<br>Festmachevorrichtung | Metall, Blattrost, flächendeckend, in der Kammer,<br>links und rechts,<br>Blattrost an allen Pollern, mit Narbenbildung und<br>Rostabtrag [237] | 2 |

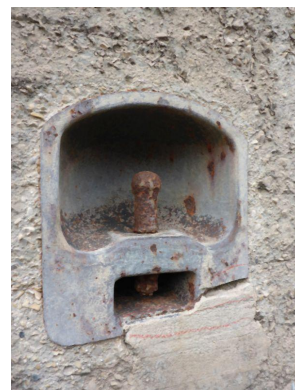
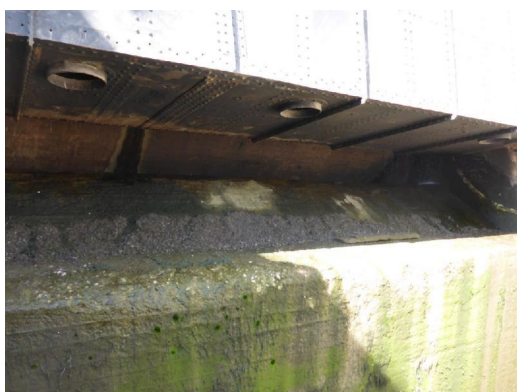
| Nr. | Ort | Schadensbeschreibung | SK |
|---|---|---|---|
| 60 | Schleusenkammer<br>Prallwand | Stahlbeton, Kantenabbruch, mehrfach,<br>kammerseitig, oben,<br>über gesamte Breite verteilt<br>-Kante oben, bis zu 50x40x30 cm abgeplatzt, ca.<br>5 Stück (Bild links)<br>-Kante unten, mehrfach abgeplatzt mit<br>Kiesnestbildung (Bild rechts) [309] | 2 |

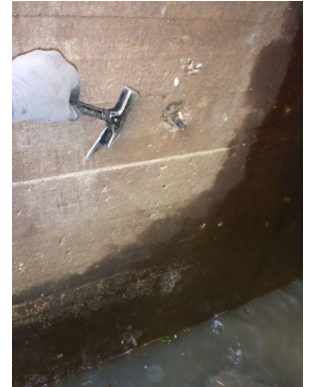
| Nr. | Ort | Schadensbeschreibung | SK |
|---|---|---|---|
| 61 | Schleusenkammer<br>Prallwand | Stahlbeton, freiliegend, 4 Stück, unten,<br>Stützen Prallwand, Schalanker liegen frei [314] | 1 |

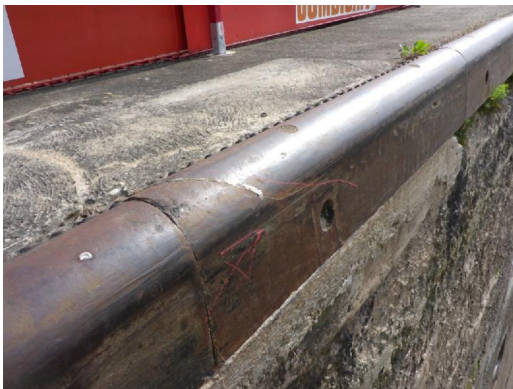
| 62 | Schleusenkammer<br>Kantenschutz | Metall, gerissen, mehrfach, rechts,<br>Block 1, 2, 7,UH [319] | 2 |

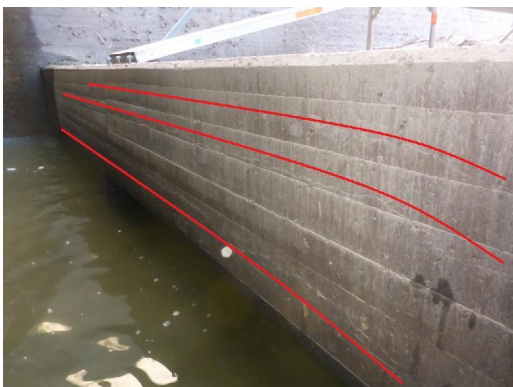
| 63 | Oberhaupt<br>Sohle | Stahlbeton, Längsriss trocken, ausgeprägt, in der<br>Kammer,<br>Querbalken, alle Flächen, starke<br>Längsrissbildung, bis ca. 4 mm Rissweite, Beton<br>fest, nicht hohlklingend [313] | 3 |

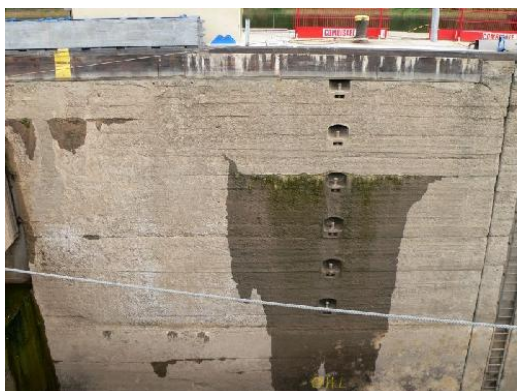
| Nr. | Ort | Schadensbeschreibung | SK |
|---|---|---|---|
| 64 | Oberhaupt<br>Wand, links | unbewehrter Beton, Horizontalriss feucht, eine Stelle, kammerseitig, links, oben, leicht feucht (Bild links: alt; Bild rechts: neu) [23] | 2 |

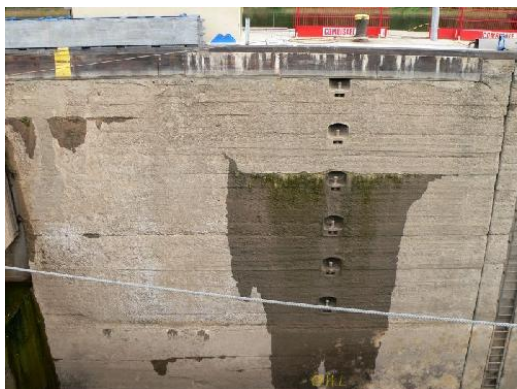
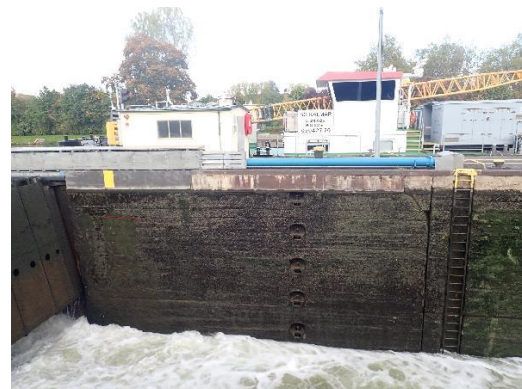
| 66 | Oberhaupt<br>Wand, links | Stahlbeton, abgearbeitet, großflächig, kammerseitig, (Bild links: alt; Bild rechts: neu) [117] | 1 |

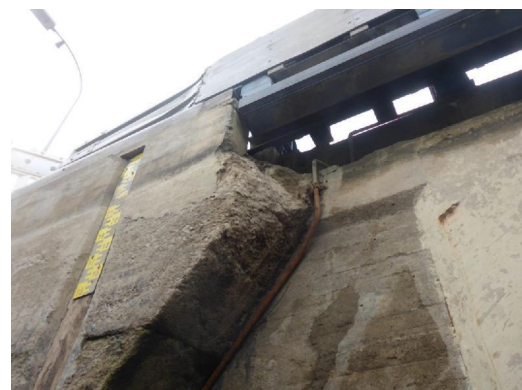
| 68 | Oberhaupt<br>Wand, links<br>Tornische | unbewehrter Beton, Kantenabbruch, eine Stelle,<br>oberwasserseitig, oben,<br>Vorkammer, Ausbruch 60x60x30 cm [340] | 2 |

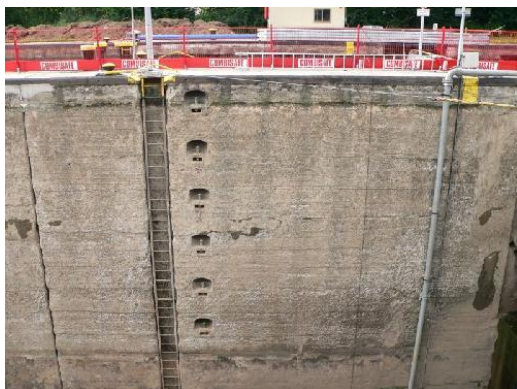
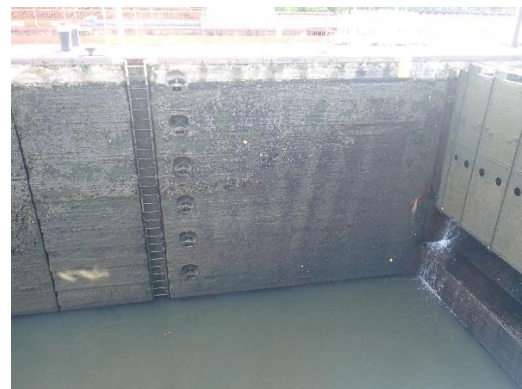
| 69 | Oberhaupt<br>Wand, rechts | unbewehrter Beton, Schrägriss trocken, ein<br>Stück, kammerseitig, oben,<br>(Bild links: alt; Bild rechts: neu) [369] | 1 |
