# Zustandsbericht

## Schiffsschleusenanlage Horkheim Ne km 117,536 gesamt Kammer 1, links

**Zustandsnote: 4**

Bericht erstellt am: 04.02.2026

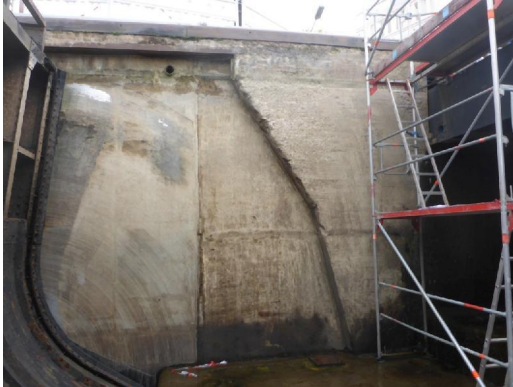
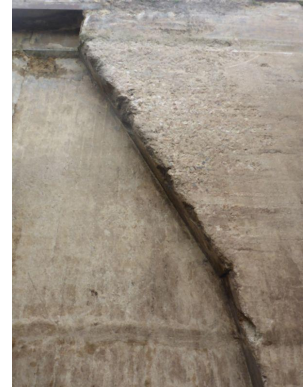
| Nr. | Ort | Schadensbeschreibung | SK |
|---|---|---|---|
| 70 | Oberhaupt<br>Wand, rechts<br>Tornische | unbewehrter Beton, Kantenabbruch, mehrfach, oberwasserseitig, oben, Vorkammer, mehrere Kantenausbrüche entlang Nischeneck, bis zu 40x20x10 cm [341] | 2 |

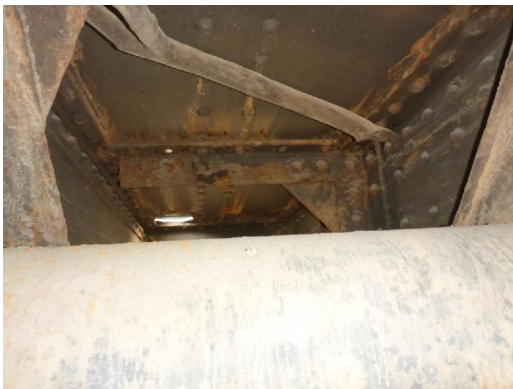
| 71 | Oberhaupt<br>Hakendrehtor | unlegierter Stahl (Baustahl), angerostet, großflächig, Innenbereiche des Tors, mehrere Bauteile stark verrostet, wie Horizontalbleche, Querschotte, Längsträger (Innenbauteile unzugänglich, nicht handnah prüfbar) [335] | 2 |

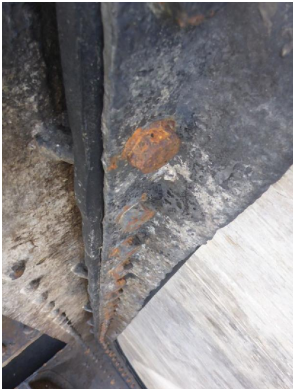
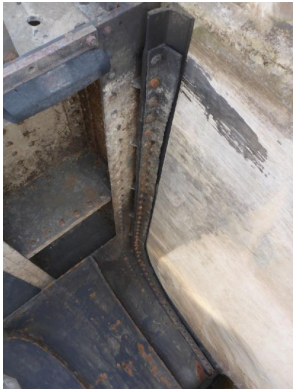
| Nr. | Ort | Schadensbeschreibung | SK |
|---|---|---|---|
| 72 | Oberhaupt<br>Hakendrehtor | unlegierter Stahl (Baustahl), angerostet, größtenteils, oberwasserseitig, links und rechts, Seitendichtung, Schrauben Klemmleiste verrostet, jedoch noch tragfähig [336] | 2 |

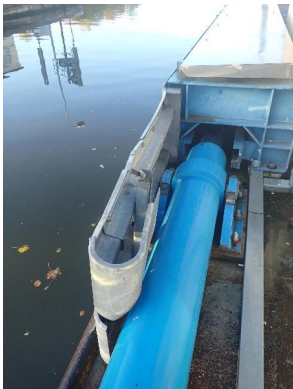
| Nr. | Ort | Schadensbeschreibung | SK |
|---|---|---|---|
| 73 | Oberhaupt<br>Hakendrehtor | Metall, deformiert, gesamtes Bauteil, Hydraulikzylinder, Pfosten Leitplanke deformiert (Anfahrun) [378] | 1 |

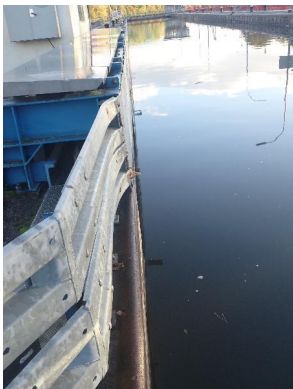
| Nr. | Ort | Schadensbeschreibung | SK |
|---|---|---|---|
| 74 | Oberhaupt<br>Hakendrehtor | Metall, deformiert, gesamtes Bauteil, Leitplanke deformiert OW (links) (Anfahrun) [379] | 1 |

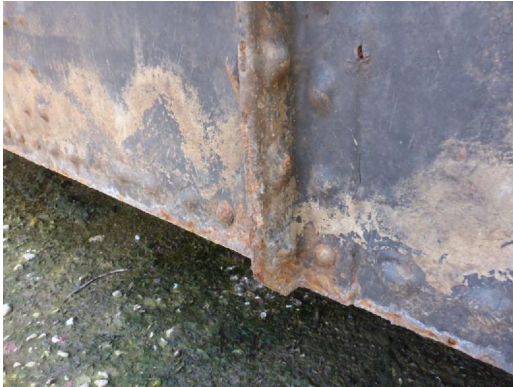
| Nr. | Ort | Schadensbeschreibung | SK |
|---|---|---|---|
| 75 | Oberhaupt<br>Hakendrehtor<br>Beschichtung | Korrosionsschutz, Rost, mehrfach,<br>Korrosionsschutzwirkung am Obertor stark<br>beeinträchtigt, vor allem an Schaufel, an<br>oberwasserseitigen Querschotten, sowie an<br>Unterseite Rückwand und Innenbereich, siehe<br>Schäden [135], [139], [141], [143], [142], [329],<br>[330], [337], [370], [371]. [338] | 3 |

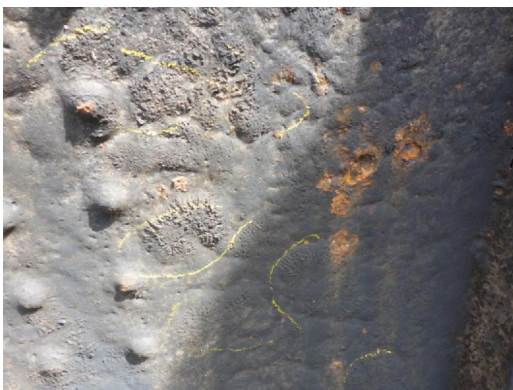
| 76 | Oberhaupt<br>Hakendrehtor<br>Beschichtung | Korrosionsschutz, Risse, großflächig,<br>Text alt: Im Inneren der Konstruktion konnten<br>keine Risse festgestellt werden. Allerdings ist hier<br>eine PAK-haltige Dickbeschichtung vorhanden,<br>die eine unsichtbare Schadensentwicklung<br>begünstigt. Die Beschichtung ist von 1989.<br>2019: Die Beschichtung ist oberwasserseitig<br>stark verlaufen und wirft Blasen (Bild links), innen<br>sind mehrfach Risse festzustellen (Bild rechts)<br>[138] | 2 |

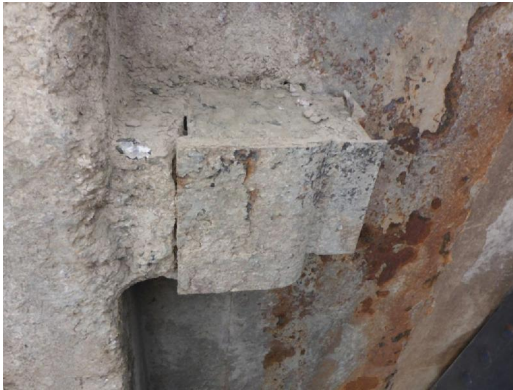
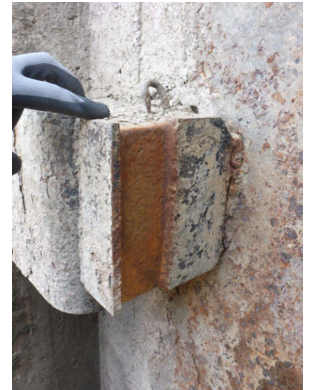
| Nr. | Ort | Schadensbeschreibung | SK |
|---|---|---|---|
| 77 | Oberhaupt<br>Hakendrehtor<br>Toranschlag, rechts | unlegierter Stahl (Baustahl), Verschleiß,<br>ausgeprägt, unverändert, [140] | 3 |

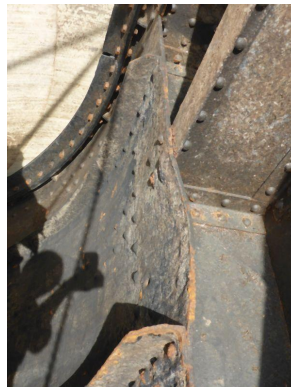
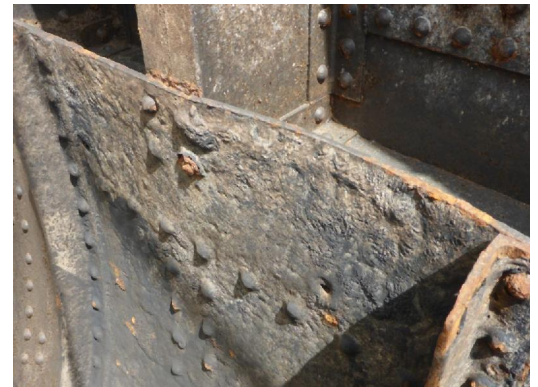
| 78 | Oberhaupt<br>Hakendrehtor<br>Endschott, links | unlegierter Stahl (Baustahl), verbogen, eine<br>Stelle, unten, unverändert,<br>Schaufel, Blechüberstand verbogen, Stich 3 cm<br>[144] | 2 |

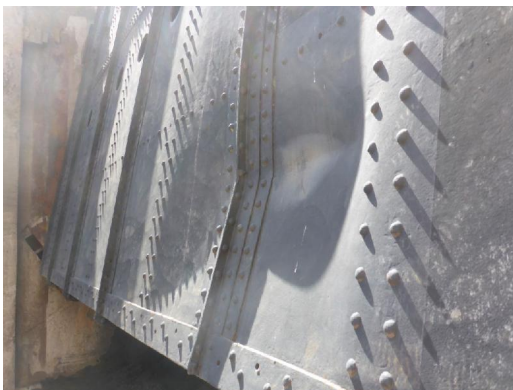
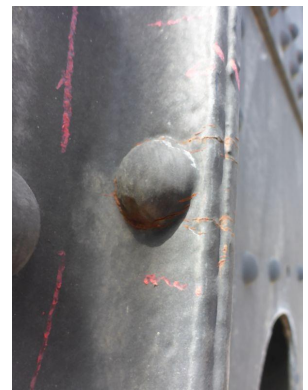
| 81 | Oberhaupt<br>Hakendrehtor<br>Rückwandkonstruktion | unlegierter Stahl (Baustahl), verbogen, ausgeprägt, mittig, unten, zerstörungsfreie Untersuchung, stark verformt, Tiefe ca. 9 cm. Ober- und Unterhalb der Delle wurden mehrfach Querrisse am Vertikalträger (Winkelprofil) festgestellt. Es ist nicht eindeutig, ob es sich hierbei nur um Risse in der Beschichtung handelt. Verdacht auf Anriss des Vertikalträgers, daher Bewertung mit SK 3. BHf hat Stelle entschichtet und geprüft, es wurden keine Risse festgestellt, SK 3 geändert in SK 2 [328] | 2 |

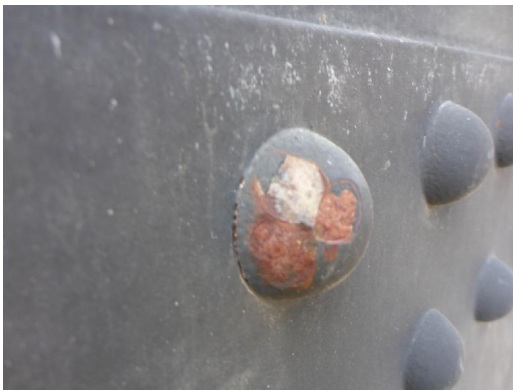
| Nr. | Ort | Schadensbeschreibung | SK |
|---|---|---|---|
| 83 | Oberhaupt<br>Hakendrehtor<br>Rückwandkonstruktion<br>Stoß | unlegierter Stahl (Baustahl), unter- oder angerostet, zahlreich, kammerseitig, Niete örtlich angerostet, jedoch allgemein noch tragfähig [143] | 2 |

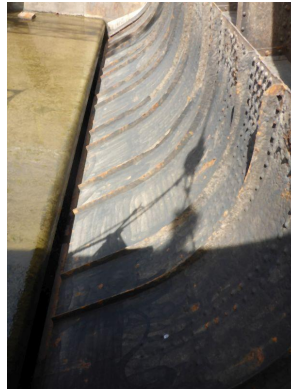
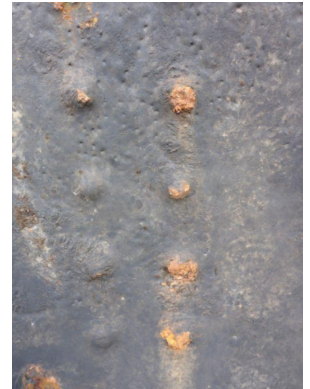
| Nr. | Ort | Schadensbeschreibung | SK |
|---|---|---|---|
| 84 | Oberhaupt<br>Hakendrehtor<br>Rückwandkonstruktion<br>Verbindungsmittel | unlegierter Stahl (Baustahl), unter- oder angerostet, zahlreich, oberwasserseitig, unten, Verbindungsmittel an der Schaufel rostig, allgemein noch tragfähig, teilweise mit Rostabtrag [371] | 2 |

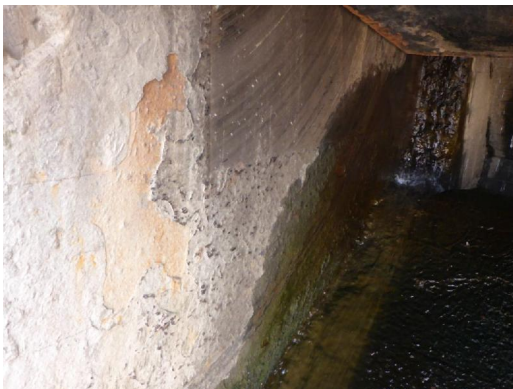
| 85 | Oberhaupt<br>Hakendrehtor<br>Seitenschild, rechts | unlegierter Stahl (Baustahl), Mulden-, Narbenkorrosion, großflächig, kammerseitig, links und rechts, unten, wandseitige Armierung rostig (Bild links), Rückseite mit Blattrrost (Schacht, Bild rechts) [139] | 3 |

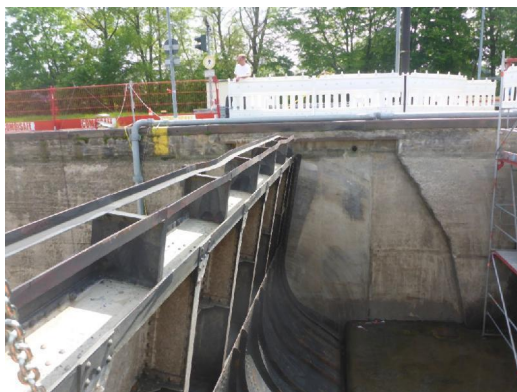
| Nr. | Ort | Schadensbeschreibung | SK |
|---|---|---|---|
| 86 | Oberhaupt<br>Hakendrehtor<br>Stauwand | unlegierter Stahl (Baustahl), verbogen, bereichsweise, oben, unverändert, Aufständigung mehrfach verbogen, Blechüberstand unterwasserseitig örtlich verbogen, Winkelprofil mittig unterwasserseitig angerissen (Bild rechts) [224] | 3 |

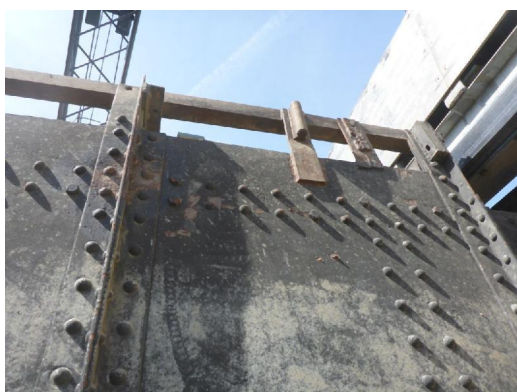
| 87 | Oberhaupt<br>Hakendrehtor<br>Stauwand | unlegierter Stahl (Baustahl), angerostet, stellenweise, unterwasserseitig, örtlich oberflächlich angerostet, über gesamte Torbreite, betroffen sind Blech und Toranschlag im Randbereich [142] | 2 |

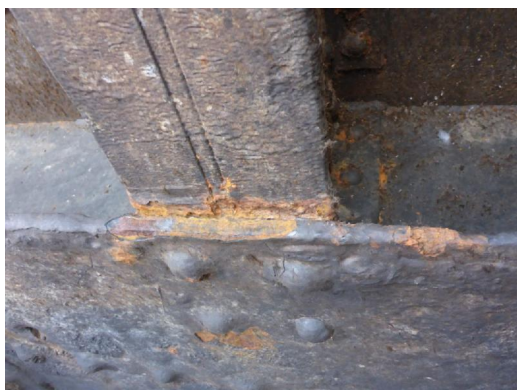
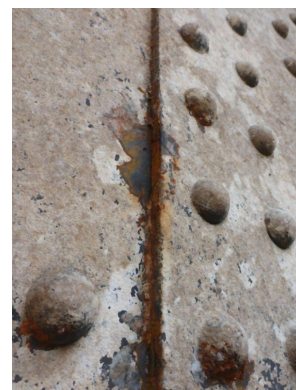
| Nr. | Ort | Schadensbeschreibung | SK |
|---|---|---|---|
| 88 | Oberhaupt<br>Hakendrehtor<br>Stauwand | unlegierter Stahl (Baustahl), Spaltkorrosion, mehrfach, oberwasserseitig, allgemein zwischen Blechüberstand Schaufel und Vertikalträger (Bild links), stellenweise an Nietlaschen oben (Bild rechts) und an den Winkelanschlüssen zur Stauwand [329] | 2 |

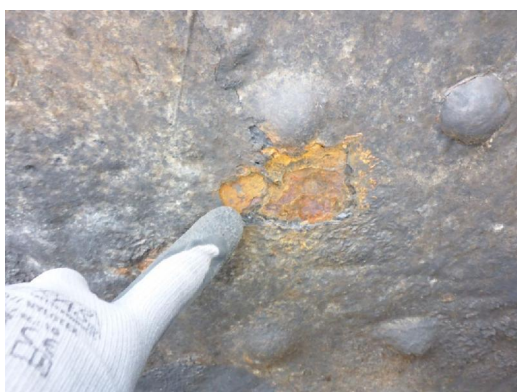
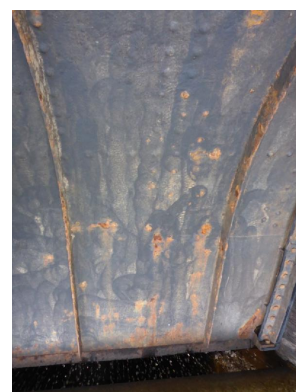
| 89 | Oberhaupt<br>Hakendrehtor<br>Stauwand | unlegierter Stahl (Baustahl), angerostet, zahlreich, oberwasserseitig, unten, Blech der Schaufel mehrfach angerostet, örtlich beginnende Kantenabrostung [370] | 2 |

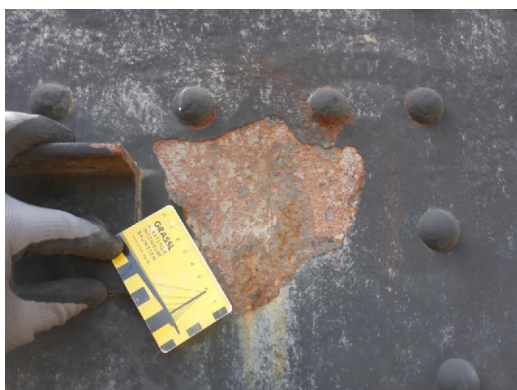
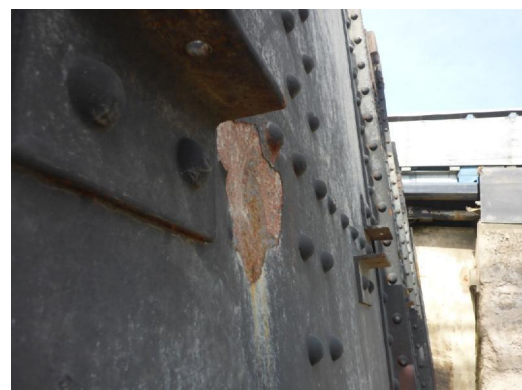
| 91 | Oberhaupt<br>Hakendrehtor<br>Stauwand | unlegierter Stahl (Baustahl), ausgebaucht, eine<br>Stelle, unterwasserseitig, mittig, oben,<br>unverändert,<br>5. Schott von links [137] | 1 |

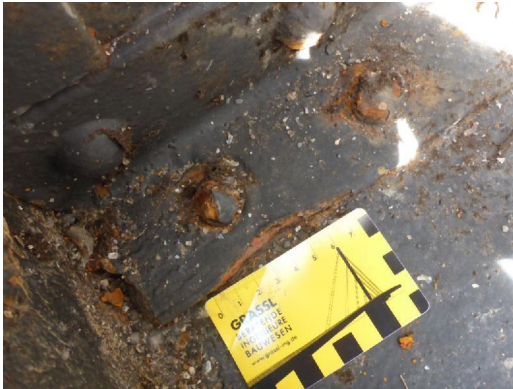
| Nr. | Ort | Schadensbeschreibung | SK |
|---|---|---|---|
| 92 | Oberhaupt<br>Hakendrehtor<br>Zwischenschott<br>Verbindungsmittel | unlegierter Stahl (Baustahl), unter- oder angerostet, zahlreich, oberwasserseitig, verstärkt an 2. und 3. Zwischenschott, Anschlüsse angerostet, teilweise mit beginnender Kantenabrostung, Niete allgemein noch tragfähig [135] | 2 |

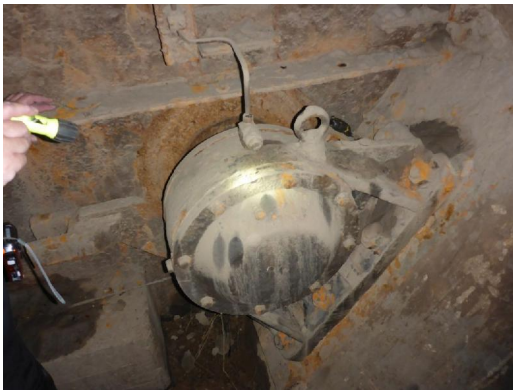
| 93 | Oberhaupt<br>Hakendrehtor<br>Drehlager | unlegierter Stahl (Baustahl), angerostet, stellenweise, links und rechts, Schacht, Drehlager angerostet (Schrauben, Steifen und Welle) [330] | 2 |

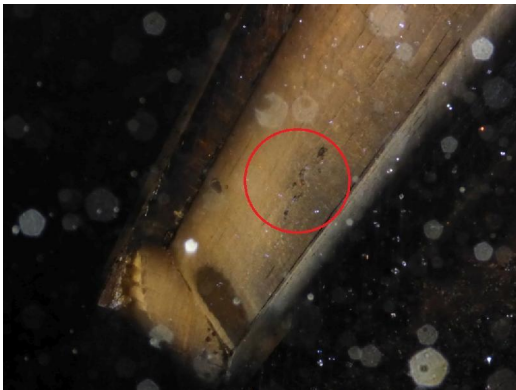
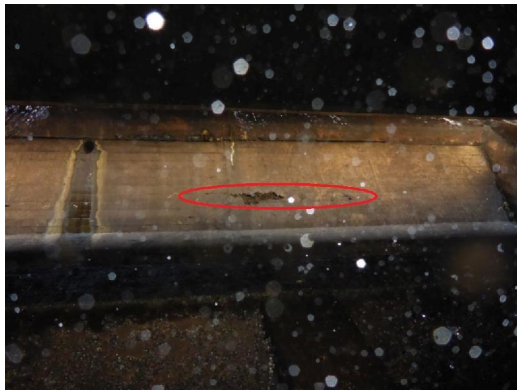
| Nr. | Ort | Schadensbeschreibung | SK |
|---|---|---|---|
| 94 | Oberhaupt<br>Umlauf | Stahlbeton, Kiesnest, bereichsweise, oben,<br>Querwand, unterhalb Obertor, Kiesnestbildung,<br>bis ca. 70 cm Länge (nicht handnah geprüft)<br>[315] | 2 |

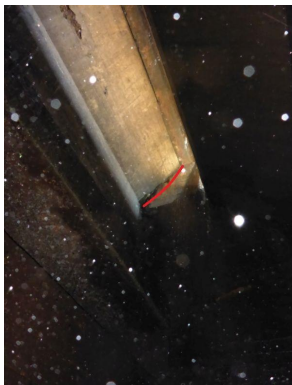
| Nr. | Ort | Schadensbeschreibung | SK |
|---|---|---|---|
| 95 | Oberhaupt<br>Umlauf | Stahlbeton, Riss mit Aussinterung, 2 Stellen,<br>links und rechts, oben,<br>Querwand, unterhalb Obertor, im Eckbereich zur<br>Längswand gerissen (nicht handnah geprüft)<br>[316] | 2 |

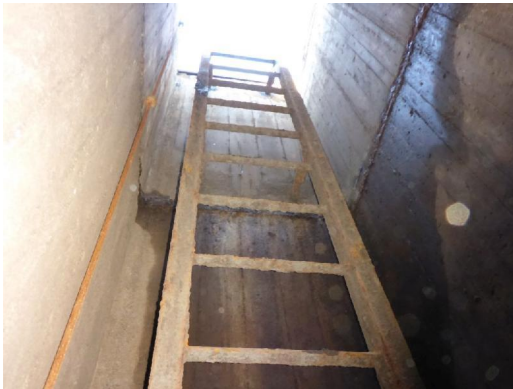
| Nr. | Ort | Schadensbeschreibung | SK |
|---|---|---|---|
| 96 | Oberhaupt<br>Schacht | <p>Stahlbeton, Horizontal- und Vertikalrisse feucht, stellenweise, links und rechts,<br/>linker Schacht: umlaufender, wasserführender Querriss auf ca. 2/3 der Schachthöhe (Bild links), unten mehrfach feuchte Quer- und Längsrisse bis ca. 50 cm Länge.<br/>rechter Schacht: unten feuchter Schrägriss, Länge ca. 60 cm (Bild rechts), oben umlaufende Querrisse mit trockenen Aussinterungen [331]</p> | 2 |

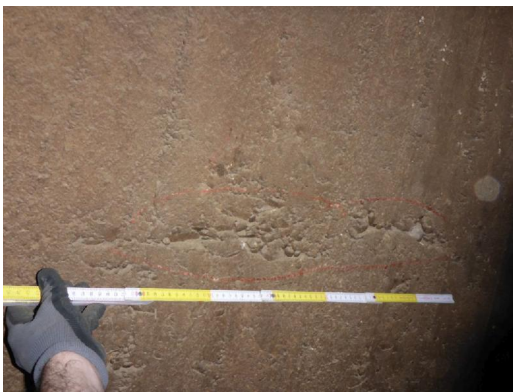
| 97 | Oberhaupt<br>Schacht | <p>Stahlbeton, Kiesnest, stellenweise, links und rechts,<br/>linker Schacht: stellenweise leichte Kiesnestbildung (Bild links).<br/>rechter Schacht: unten Kiesnester/Betonierfehler, Tiefe bis ca. 3 cm (Bild rechts) [333]</p> | 2 |

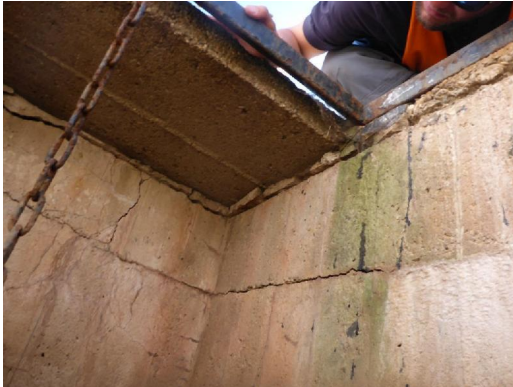
| Nr. | Ort | Schadensbeschreibung | SK |
|---|---|---|---|
| 98 | Oberhaupt<br>Schacht | <p>Stahlbeton, gerissen, stellenweise, links und rechts, oben, unverändert, Arbeitsfuge ca. 20 cm unter Oberkante rissig, Beton teilweise rundum brüchig, beide Schächte (Bild links).</p> <p>Am linken Schacht ist der Beton im Bereich der Leiterverankerung auf 30x20 cm brüchig (Bild rechts) [334]</p> | 2 |

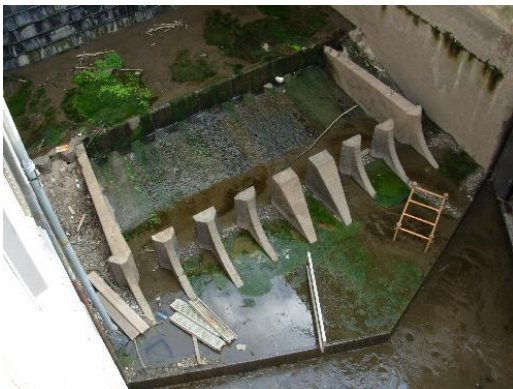
| 99 | Unterhaupt<br>Sohle | <p>Stahlbeton, Netzzrisse trocken, an einigen Bauteilen, Energievernichter, verstärkt an 4. Bauteil von links [154]</p> | 2 |

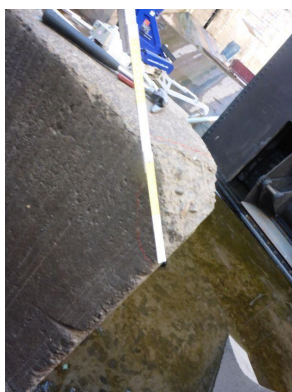
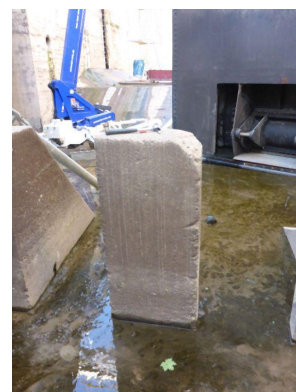
| Nr. | Ort | Schadensbeschreibung | SK |
|---|---|---|---|
| 100 | Unterhaupt<br>Sohle | Stahlbeton, Abplatzung, an einigen Bauteilen,<br>Energievernichter, allgemein mit kleinen<br>Kantenabplatzungen, größere Ausbrüche an:<br>-3. Bauteil von links, Abplatzung 30x20x4 cm<br>-7. Bauteil von links, 2 Abplatzungen bis<br>20x20x10 cm [303] | 2 |

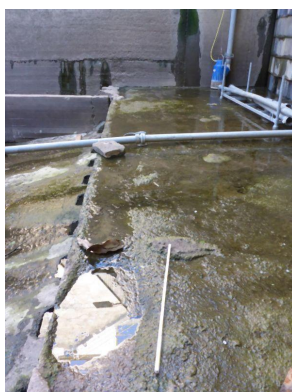
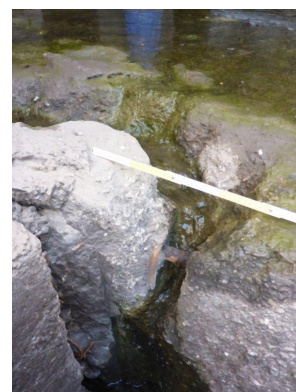
| 101 | Unterhaupt<br>Sohle | Stahlbeton, Auswaschung, bereichsweise,<br>unterwasserseitig,<br>Auswaschungen bis 80x50x6 cm (Bild links), 2<br>Stück.<br>Beton teilweise rinnenförmig abgetragen,<br>Bewehrung freiliegend (Bild rechts) [304] | 2 |

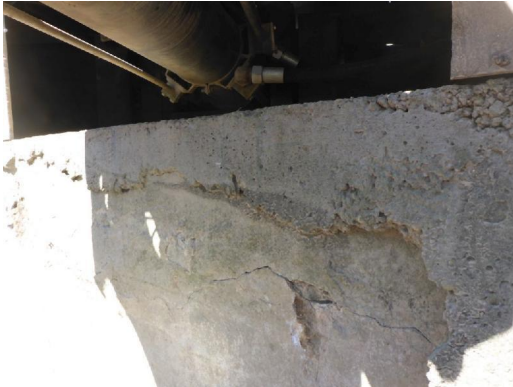
| Nr. | Ort | Schadensbeschreibung | SK |
|---|---|---|---|
| 104 | Unterhaupt<br>Wand, links<br>Tornische | Stahlbeton, Hohlstelle, mehrfach, unverändert,<br>Block UH (an Untertor), mehrfach<br>Ausbrüche/Hohlstellen, im Einzelnen:<br>-unterhalb Nische Antrieb, Beton gerissen,<br>brüchig<br>-Wand bereichsweise hohl bis 50 cm<br>Durchmesser [349] | 2 |

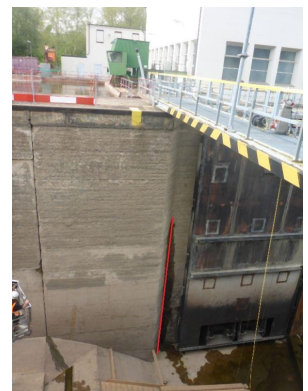
| 105 | Unterhaupt<br>Wand, links<br>Tornische | Stahlbeton, Vertikalriss feucht, ein Stück,<br>wasserführend [351] | 2 |

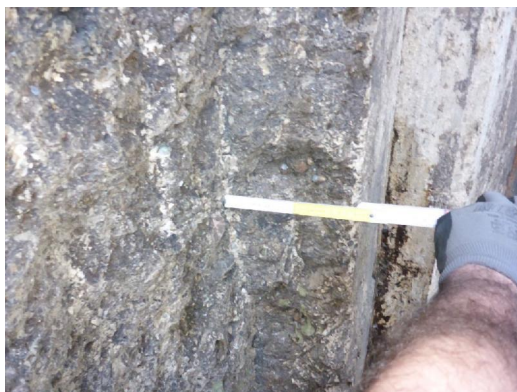
| Nr. | Ort | Schadensbeschreibung | SK |
|---|---|---|---|
| 106 | Unterhaupt<br>Wand, links<br>Tornische | Stahlbeton, nicht fachgerecht, großflächig, unten, unverändert, Beton abgetragen/gestemmt (vermutlich aufgrund der Torgeometrie) Tiefe ca. 18 cm, Oberfläche nicht verspachtelt, Bewehrung vereinzelt abgetrennt und freiliegend [362] | 1 |

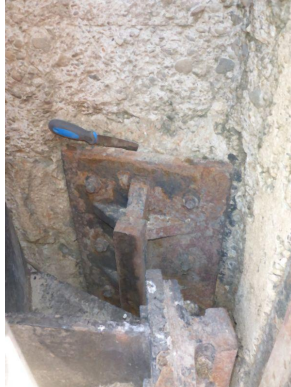
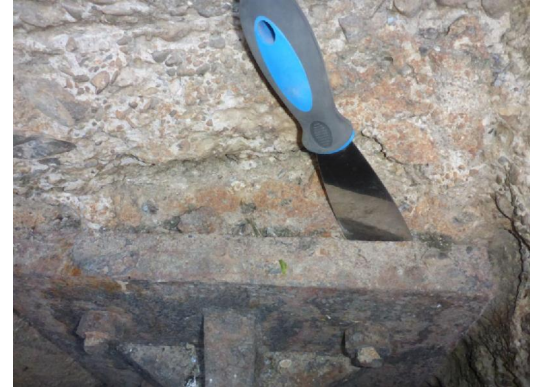
| Nr. | Ort | Schadensbeschreibung | SK |
|---|---|---|---|
| 108 | Unterhaupt<br>Wand, links<br>Tornische<br>Mauerplatte | Mörtel, Hohlstelle, bereichsweise,<br>Riegel 0, 2, 3 und 4; Unterstopfung unvollständig<br>[227] | 2 |

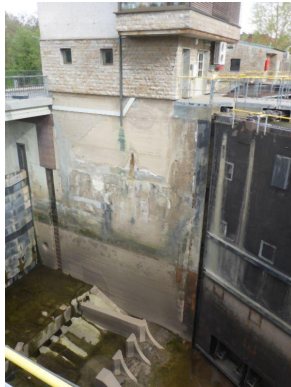
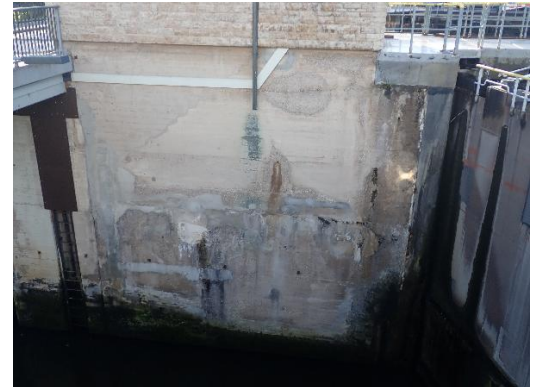
| 109 | Unterhaupt<br>Wand, rechts | Stahlbeton, Abplatzung, großflächig,<br>unterwasserseitig, Instandsetzung schadhaft,<br>Verspachtelung großflächig abgeplatzt, ca. 3 cm<br>Tiefe, mehrfach Aussinterungen [342] | 2 |

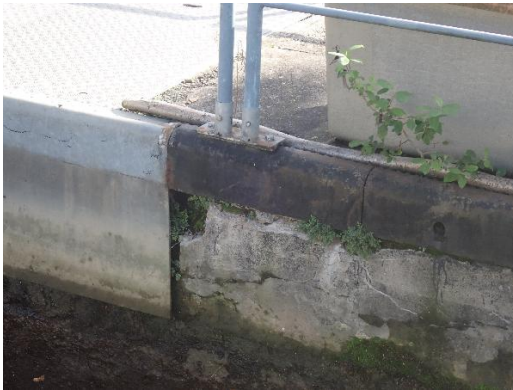
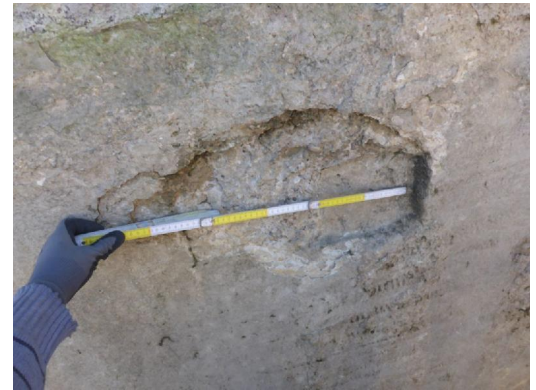
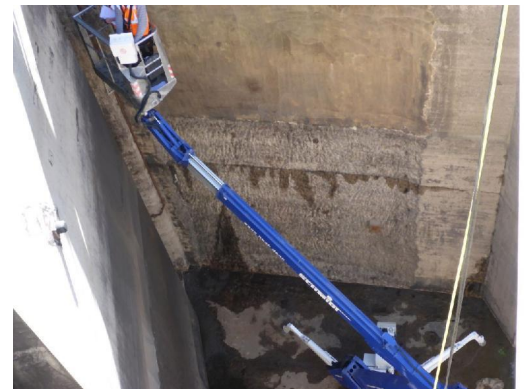
| Nr. | Ort | Schadensbeschreibung | SK |
|---|---|---|---|
| 110 | Unterhaupt<br>Wand, rechts<br>Tornische | <p>Stahlbeton, Abplatzung, mehrfach,<br/>Block UH (an Untertor), mehrfach<br/>Ausbrüche/Hohlstellen, im Einzelnen:<br/>-anschließend zur Nische Antrieb, Beton<br/>großflächig gerissen, brüchig (Bild links)<br/>-bereichsweise Abplatzungen bis 60x40x4 cm<br/>(Bild rechts) (nicht prüfbar)<br/>-im Bereich der Mauerplatten mehrfach<br/>horizontale, freiliegende Eisen, Länge &lt;30 cm (<br/>nicht prüfbar) [350]</p> | 2 |
| 111 | Unterhaupt<br>Wand, rechts<br>Tornische | <p>Stahlbeton, nicht fachgerecht, großflächig, unten,<br/>Beton abgetragen/gestemmt (vermutlich<br/>aufgrund der Torgeometrie) Tiefe ca. 18 cm,<br/>Oberfläche nicht verspachtelt, Bewehrung<br/>vereinzelte abgetrennt und freiliegend [363]</p> | 1 |

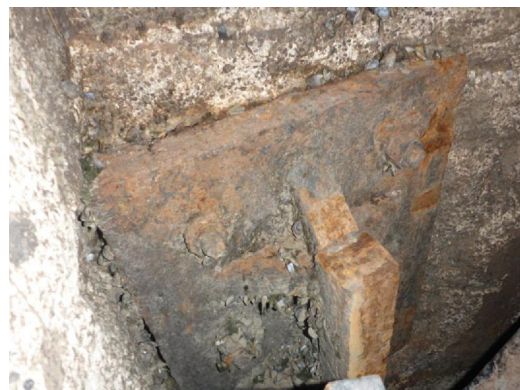
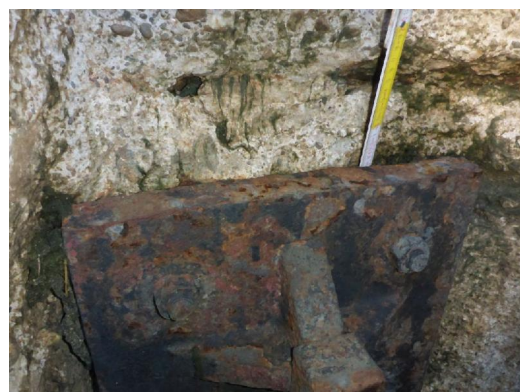
| Nr. | Ort | Schadensbeschreibung | SK |
|---|---|---|---|
| 112 | Unterhaupt<br>Wand, rechts<br>Tornische<br>Mauerplatte | Stahlguß, Verschleiß, alle,<br>zudem allgemein stark verrostet [173] | 3 |
| 113 | Unterhaupt<br>Wand, rechts<br>Tornische<br>Mauerplatte | Mörtel, Hohlstelle, bereichsweise,<br>Riegel 3 und 4; Unterstopfung Mauerplatte nicht<br>vollständig, ca. 5 cm Tiefe [226] | 2 |

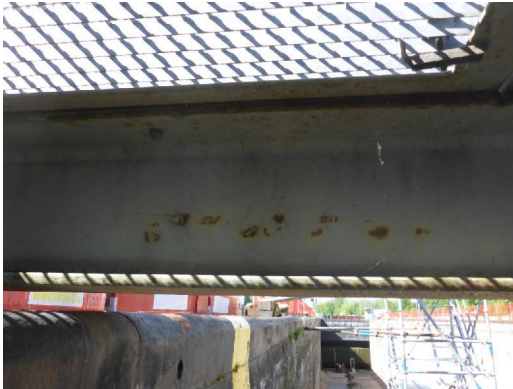
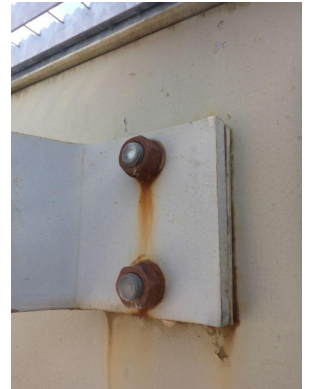
| Nr. | Ort | Schadensbeschreibung | SK |
|---|---|---|---|
| 114 | Unterhaupt<br>Stoßschutzeinrichtung | unlegierter Stahl (Baustahl), angerostet,<br>mehrfach, unverändert,<br>Stahlkonstruktion (Längsträger und<br>Verbindungsmittel) teilweise angerostet,<br>Verschraubungen Anprallschutz rostig [310] | 2 |

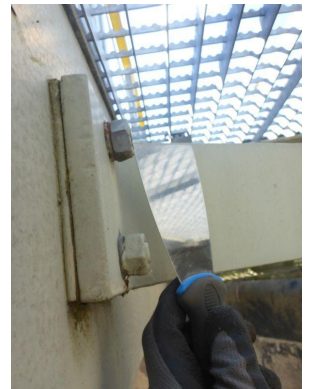
| 115 | Unterhaupt<br>Stoßschutzeinrichtung | unlegierter Stahl (Baustahl), nicht fachgerecht,<br>vereinzelt,<br>Stahlkonstruktion, Verschraubung an<br>Längsträger, Schrauben zu kurz, ohne<br>Gewindeüberstand [311] | 2 |

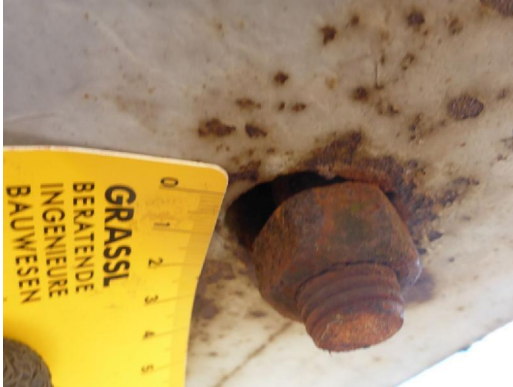
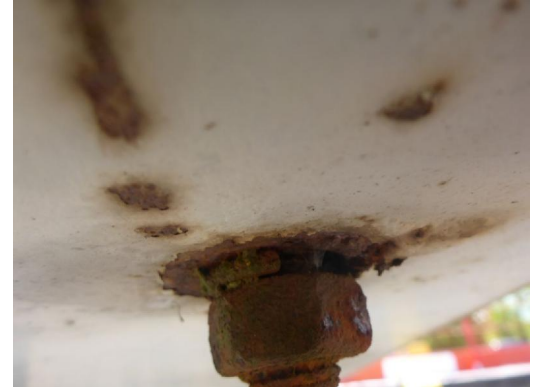
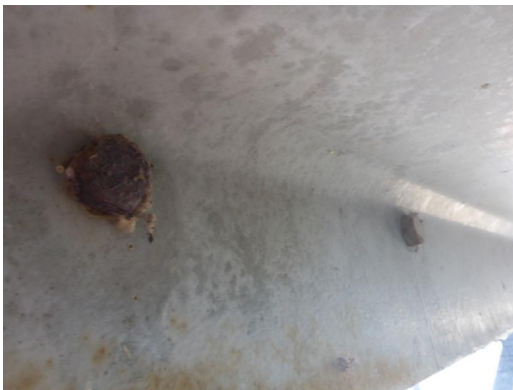
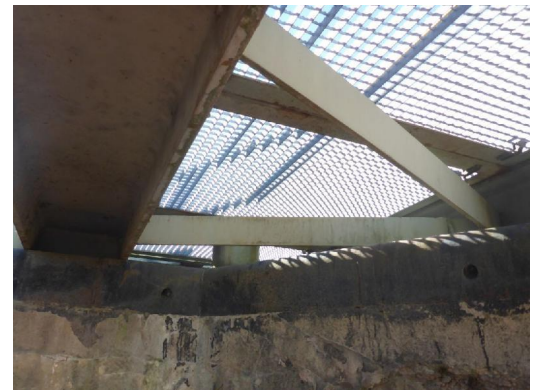
| Nr. | Ort | Schadensbeschreibung | SK |
|---|---|---|---|
| 116 | Unterhaupt<br>Stoßschutzeinrichtung | unlegierter Stahl (Baustahl), fehlt und/ oder lose, vereinzelt, Verschraubung Anprallschutz, Unterlegscheibe an Mutter fehlt oder abgerostet [312] | 2 |
| 117 | Unterhaupt<br>Stoßschutzeinrichtung<br>Beschichtung | Korrosionsschutz, Rost, stellenweise, unverändert, siehe Schaden [310]. [368] | 2 |

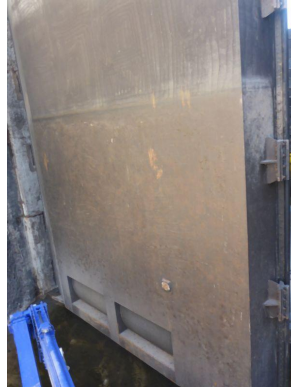
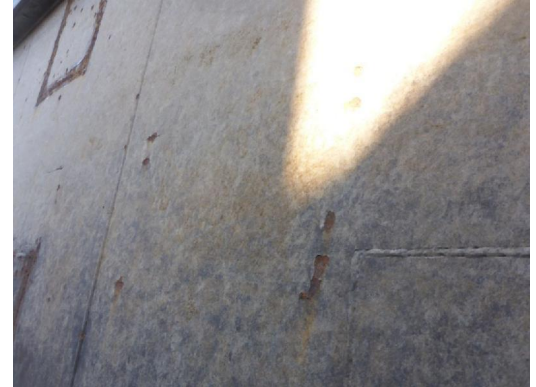
| Nr. | Ort | Schadensbeschreibung | SK |
|---|---|---|---|
| 118 | Unterhaupt<br>Stemmtorflügel, links | unlegierter Stahl (Baustahl), angerostet, stellenweise, außen, Stauwandblech und Rückwand örtlich oberflächlich angerostet, 1-2 mm Rostabtrag [358] | 2 |

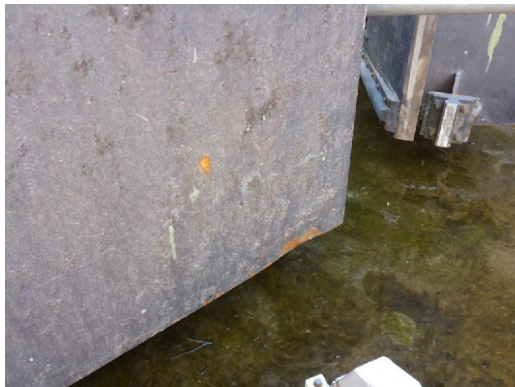
| 119 | Unterhaupt<br>Stemmtorflügel, links | unlegierter Stahl (Baustahl), verbeult, eine Stelle, oberwasserseitig, unten, Tiefe 1 cm, Länge 20 cm [354] | 1 |

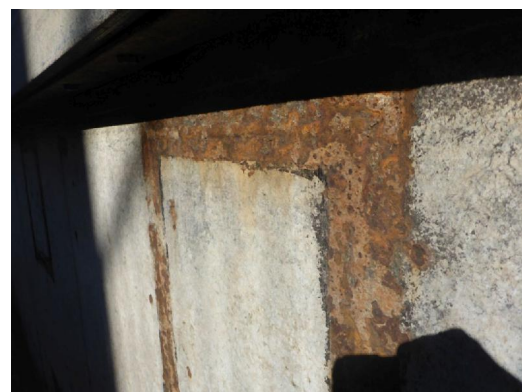
| Nr. | Ort | Schadensbeschreibung | SK |
|---|---|---|---|
| 120 | Unterhaupt<br>Stemmtorflügel, links<br>Beschichtung | Korrosionsschutz, Rost, teilweise,<br>außen: Korrosionsschutzwirkung teilweise stark<br>beeinträchtigt, z.B. an der Rückwand im Bereich<br>der eingesetzten Bleche (siehe [233]), sowie an<br>den Knaggen/Mauerplatten (siehe [171]) [365] | 3 |

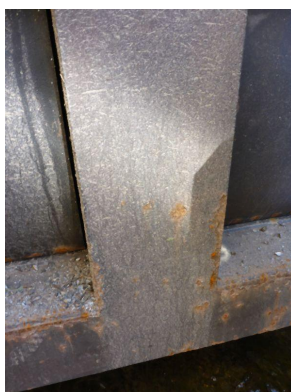
| 121 | Unterhaupt<br>Stemmtorflügel, links<br>Beschichtung | Korrosionsschutz, Rost, bereichsweise,<br>außen: Korrosionsschutzwirkung an Stau- und<br>Rückwand, sowie an Schütz beeinträchtigt, siehe<br>[168], [169], [231], [358]. [352] | 2 |

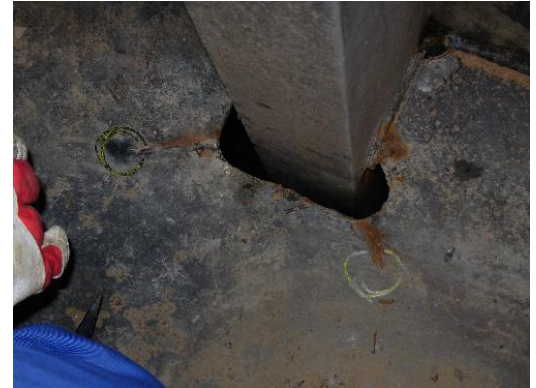
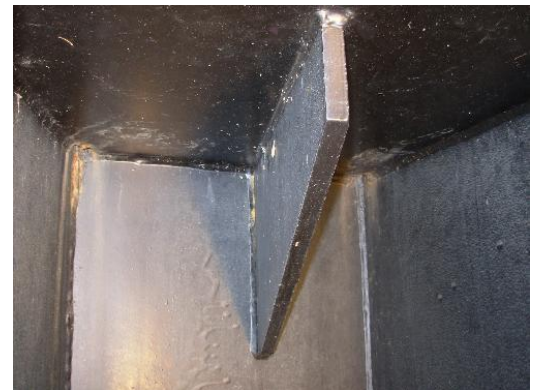
| Nr. | Ort | Schadensbeschreibung | SK |
|---|---|---|---|
| 122 | Unterhaupt<br>Stemmtorflügel, links<br>Aussteifung, waagerecht | unlegierter Stahl (Baustahl), gerissen, 2 Stück,<br>alter Text: im Bereich der Wendesäule;<br>Anmerkung: Dieses Bild zeigt die Risse an SS<br>vgl. Schaden [150] von oben, bei der Prüfung<br>2012 wurden an der WS keine Risse festgestellt.<br>[151] | 3 |
| 123 | Unterhaupt<br>Stemmtorflügel, links<br>Aussteifung, waagerecht | unlegierter Stahl (Baustahl), Kantenabrostung,<br>stellenweise, Schadensvergrößerung,<br>im Bereich der gesamten Wendesäule; an den<br>Wasserfreischnitten in den Ecken der Bleche.<br>Die Korrosionsschäden werden durch<br>herunterlaufendes Wasser hervorgerufen. [148] | 2 |

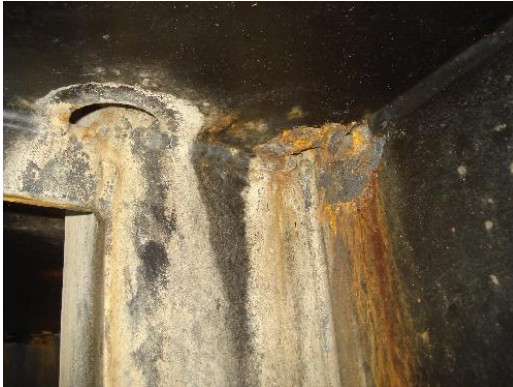
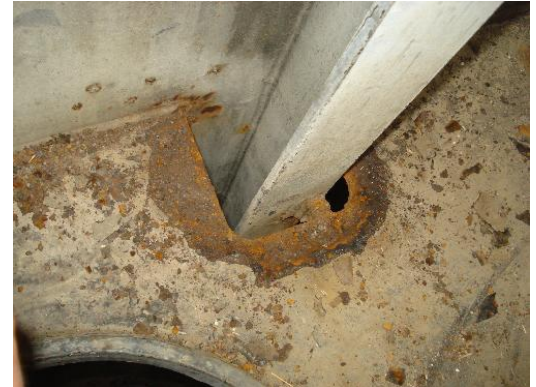
| Nr. | Ort | Schadensbeschreibung | SK |
|---|---|---|---|
| 124 | Unterhaupt<br>Stemmtorflügel, links<br>Aussteifung, waagerecht | unlegierter Stahl (Baustahl), Kantenabrostung, vollständig, Schadensvergrößerung, Schaden hat sich zu z.T. starken Blattrost entwickelt; Im gesamten Innenbereich; an allen Freischnitten in den Riegeln für die senkrechten Aussteifungsträger,<br>[149] | 2 |

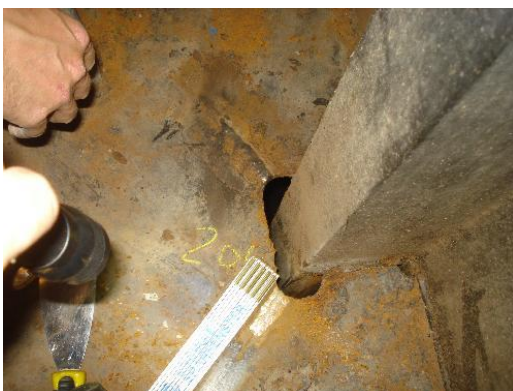
| 125 | Unterhaupt<br>Stemmtorflügel, links<br>Aussteifung, waagerecht | unlegierter Stahl (Baustahl), gerissen, 9,00 cm, 2 Stück, Instandsetzung schadhaft, Im Bereich der Schlagsäule am 1. Vertikalträger von der SS entfernt, Schweinahtfuge war nicht ausgefugt und gegenschweißt, daher erhöhte Kerbwirkung und wieder gerissen. Schaden durch Bhf 2012 beseitigt. SK von 3 auf 2 gesetzt.<br>[150] | 2 |

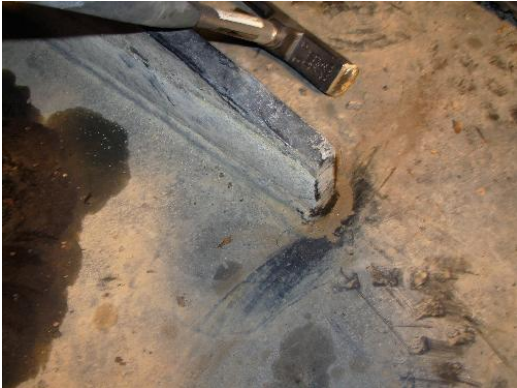
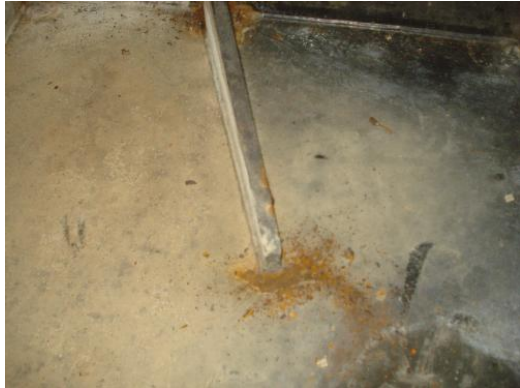
| Nr. | Ort | Schadensbeschreibung | SK |
|---|---|---|---|
| 126 | Unterhaupt<br>Stemmtorflügel, links<br>Aussteifung, waagerecht | <p>unlegierter Stahl (Baustahl), gerissen, ein Stück, unverändert, im Bereich der Schlagssäule</p> <p>2. Riegelebene von oben vor senkrechtem Aussteifungsblech</p> <p>Durch Bhf 2012 instandgesetzt. SK wird auf 2 belassen. [152]</p> | 2 |

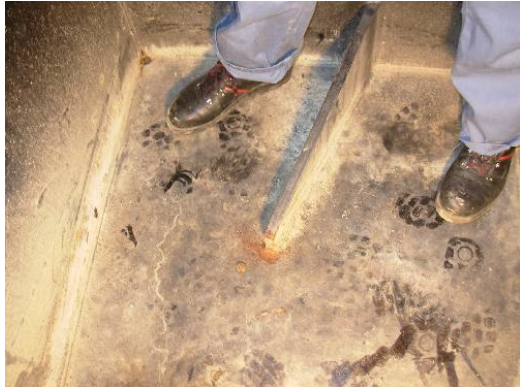
| Nr. | Ort | Schadensbeschreibung | SK |
|---|---|---|---|
| 127 | Unterhaupt<br>Stemmtorflügel, links<br>Aussteifung, waagerecht | <p>unlegierter Stahl (Baustahl), gerissen, ein Stück, unverändert, im Bereich der Schlagssäule</p> <p>vor senkrechtem Aussteifungsblech</p> <p>Durch Bhf 2012 instandgesetzt. SK wird in 2 belassen. [162]</p> | 2 |

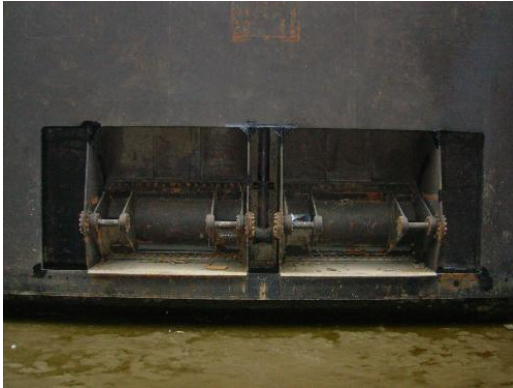
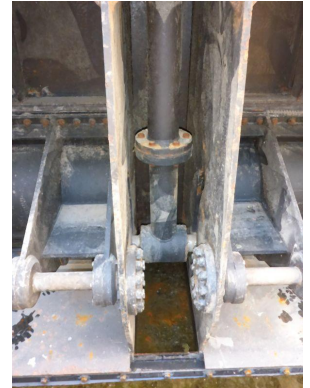
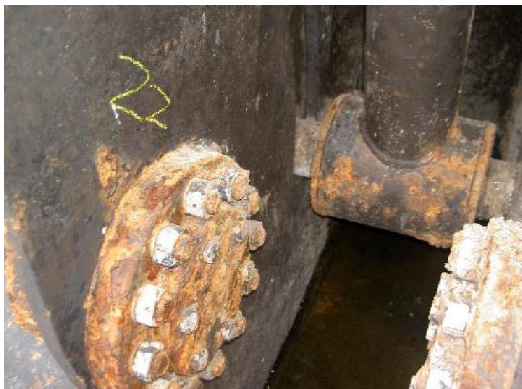
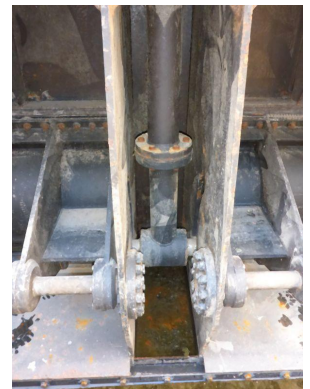
| Nr. | Ort | Schadensbeschreibung | SK |
|---|---|---|---|
| 128 | Unterhaupt<br>Stemmtorflügel, links<br>Segmentschütz, links | unlegierter Stahl (Baustahl), punktförmige<br>Korrosion, gesamtes Bauteil,<br>örtlich angerostet, keine nennenswerte<br>Querschnittsminderung, an:<br>-Drehlager<br>-Gestänge<br>-Bodenblech [168] | 2 |
| 129 | Unterhaupt<br>Stemmtorflügel, links<br>Segmentschütz, links<br>Verbindungsmittel | unlegierter Stahl (Baustahl), unter- oder<br>angerostet, mehrfach, Schadensveränderung,<br>Verbindungsmittel Schütz angerostet, ohne<br>nennenswerte Querschnittsminderung<br>(Schrauben Gestänge und Dichtung).<br>An Schrauben Drehlager kaum Anrostungen zu<br>verzeichnen, augenscheinliche<br>Schadensverringerung (Bild links: alt; Bild rechts:<br>neu). [155] | 2 |

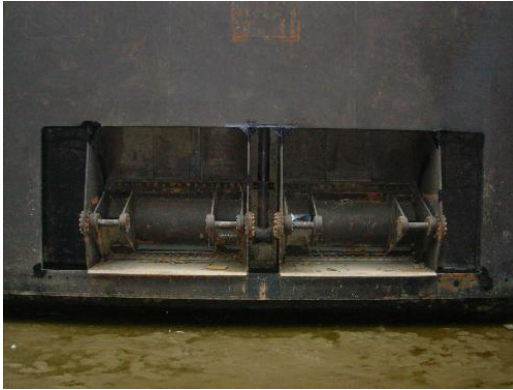
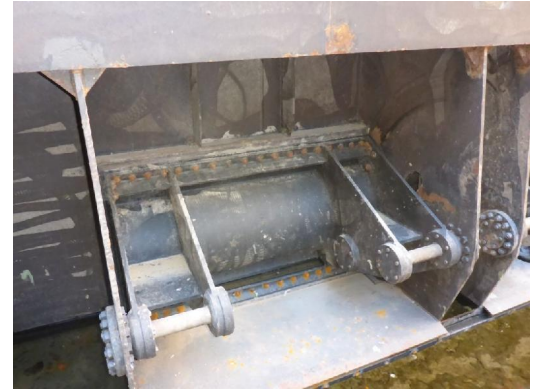
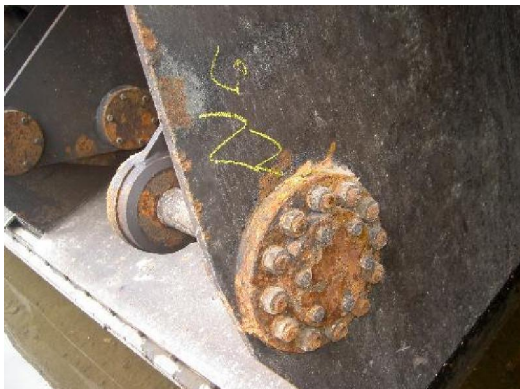
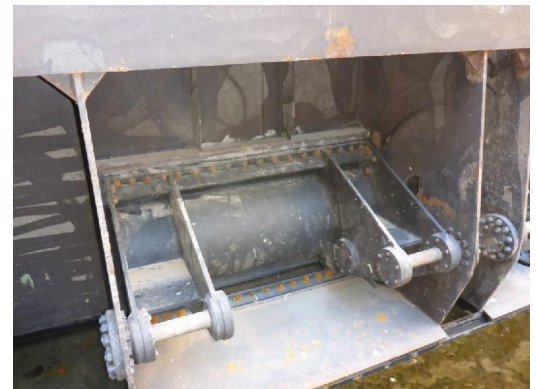
| Nr. | Ort | Schadensbeschreibung | SK |
|---|---|---|---|
| 130 | Unterhaupt<br>Stemmtorflügel, links<br>Segmentschütz, rechts | unlegierter Stahl (Baustahl), punktförmige<br>Korrosion, gesamtes Bauteil,<br>örtlich angerostet, keine nennenswerte<br>Querschnittsminderung, an:<br>-Drehlager<br>-Gestänge<br>-Bodenblech [169] | 2 |
| 131 | Unterhaupt<br>Stemmtorflügel, links<br>Segmentschütz, rechts<br>Verbindungsmittel | unlegierter Stahl (Baustahl), unter- oder<br>angerostet, mehrfach, Schadensveränderung,<br>Verbindungsmittel Schütz angerostet, ohne<br>nennenswerte Querschnittsminderung<br>(Schrauben Gestänge und Dichtung).<br>An Schrauben Drehlager kaum Anrostungen zu<br>verzeichnen, augenscheinliche<br>Schadensverringering (Bild links: alt; Bild rechts:<br>neu). [156] | 2 |

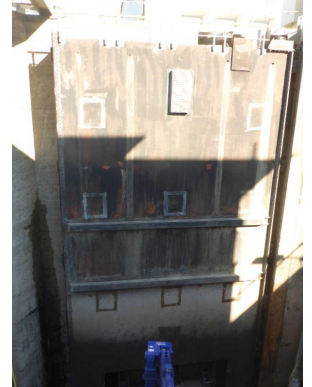
| Nr. | Ort | Schadensbeschreibung | SK |
|---|---|---|---|
| 132 | Unterhaupt<br>Stemmtorflügel, links<br>Stauwand<br>Beschichtung | Korrosionsschutz, fehlt, bereichsweise,<br>unterwasserseitig,<br>Deckbeschichtung abgearbeitet [153] | 1 |

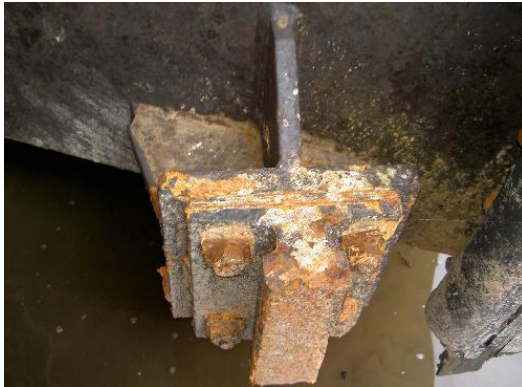
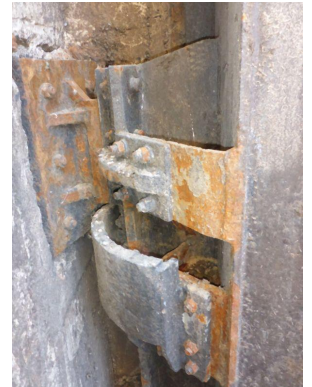
| 133 | Unterhaupt<br>Stemmtorflügel, links<br>Stemmknagge | Stahlguß, Verschleiß, alle,<br>allgemein stark korrodiert, die Stemmknaggen<br>Riegel 0 bis 3 weisen geringere<br>Abnutzungsspuren z.T. Spalt zwischen den<br>Knaggen auf (im trockengelegten Zustand) [171] | 3 |

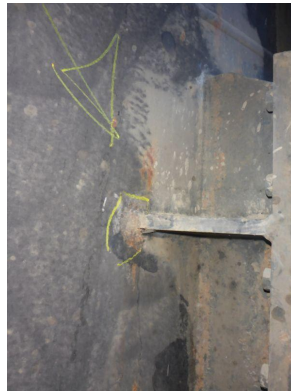
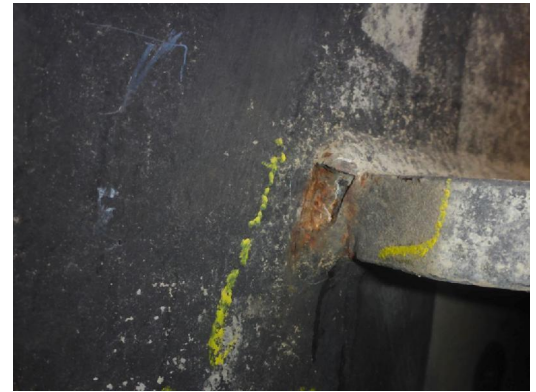
| Nr. | Ort | Schadensbeschreibung | SK |
|---|---|---|---|
| 134 | Unterhaupt<br>Stemmtorflügel, links<br>Stemmknagge | unlegierter Stahl (Baustahl), gerissen, 5 Stück, SS:<br>Riegel 3: horizontale Steife, an 1 Stelle<br>Schweißnaht gerissen, zusätzlich an 1 Stelle<br>Verdacht auf Schweißnahttriss (Bild links)<br>Riegel 4: vertikale Steife an 1 Stelle Verdacht auf<br>Schweißnahttriss, horizontale Steife an 2 Stellen<br>Verdacht auf Schweißnahttriss (Bild rechts)<br>Risse verschweißt (BHf, P 2019), SK 4 geändert<br>in SK 2 [324] | 2 |

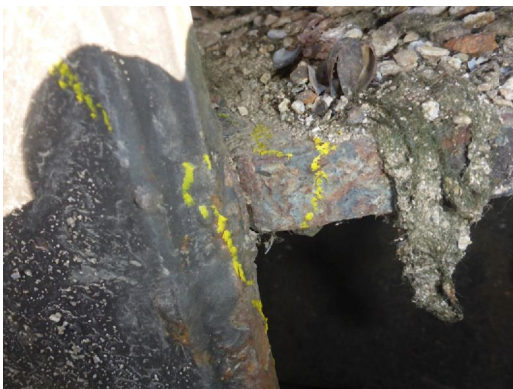
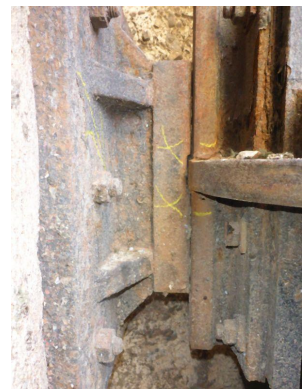
| 135 | Unterhaupt<br>Stemmtorflügel, links<br>Stemmknagge | unlegierter Stahl (Baustahl), gerissen, 3 Stellen, WS<br>-Riegel 3 und 5: horizontale Steife, Schweißnaht<br>gerissen, Länge jeweils ca. 20 mm (Bild links)<br>-Riegel 3: Anschluss vertikaler and horizontaler<br>Knagge, Schweißnaht oben und unten gerissen<br>(Bild rechts)<br>Risse verschweißt (BHf, P 2019), SK 4 geändert<br>in SK 2 [325] | 2 |

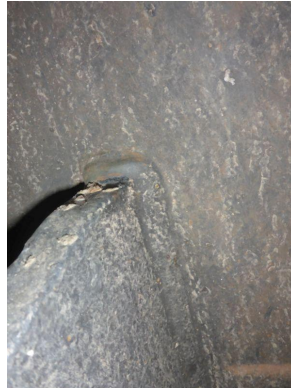
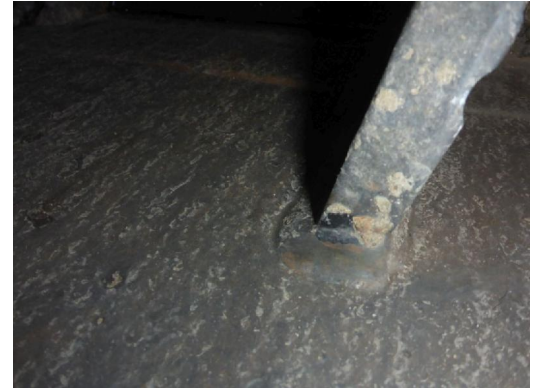
| Nr. | Ort | Schadensbeschreibung | SK |
|---|---|---|---|
| 136 | Unterhaupt<br>Stemmtorflügel, links<br>Stemmknagge | <p>unlegierter Stahl (Baustahl), gerissen, 5,00 cm, ein Stück, unverändert, WS, Riegel 3, vertikale Steife; Riss in Schweißnaht</p> <p>Durch Bhf 2012 instandgesetzt. Von SK2 auf SK1 herabgestuft, da unverändert [228]</p> | 1 |

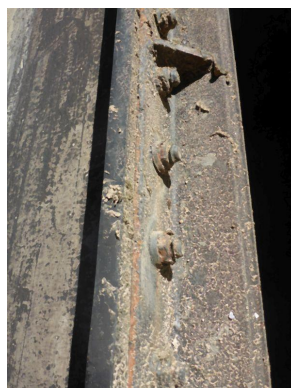
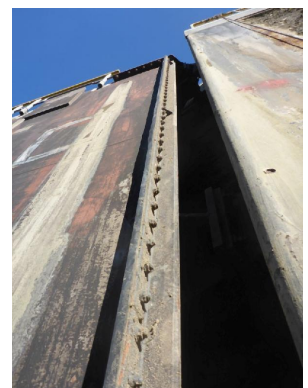
| 137 | Unterhaupt<br>Stemmtorflügel, links<br>Verbindungsmitel | <p>unlegierter Stahl (Baustahl), unter- oder angerostet, zahlreich, Dichtung SS und WS;</p> <p>Text alt: insbesondere im Bereich von Riegel 0 bis 3; elektrolytische Korrosion durch Niro-Muttern und schwarze Schrauben, teilweise mit Querschnittsschwächung.</p> <p>2019: Schrauben an SS, WS und Sohle allgemein angerostet, teilweise mit beginnendem Rostabtrag. Da die Schraubengarnituren beschichtet sind, konnte nicht festgestellt werden, ob diese aus Edelstahl bestehen. [231]</p> | 3 |

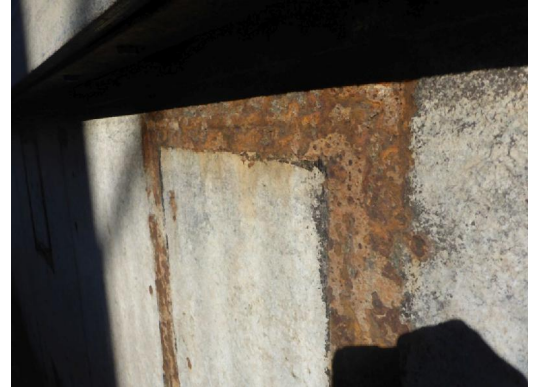
| Nr. | Ort | Schadensbeschreibung | SK |
|---|---|---|---|
| 138 | Unterhaupt<br>Stemmtorflügel, links<br>Rückwandkonstruktion | unlegierter Stahl (Baustahl), Mulden-,<br>Narbenkorrosion, stellenweise,<br>unterwasserseitig, im UW- Bereich,<br>über den Segmentschützen, im Bereich der<br>eingesetzten Bleche [233] | 2 |

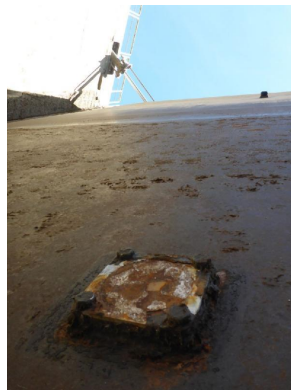
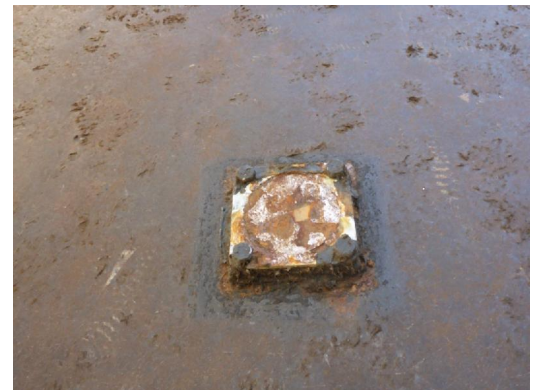
| Nr. | Ort | Schadensbeschreibung | SK |
|---|---|---|---|
| 139 | Unterhaupt<br>Stemmtorflügel, links<br>Anschlagpuffer | Kunststoffe, fehlt, ein Stück, oberwasserseitig,<br>3,00 m über der Sohle, [323] | 2 |

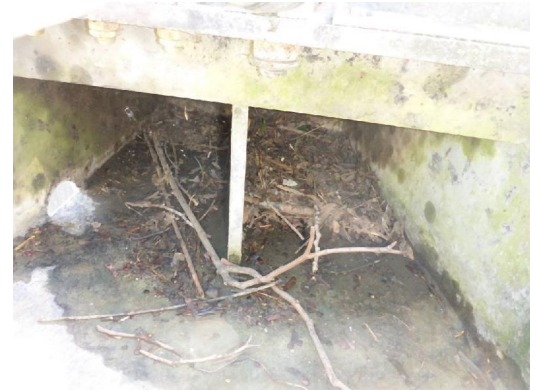
| Nr. | Ort | Schadensbeschreibung | SK |
|---|---|---|---|
| 140 | Unterhaupt<br>Stemmtorflügel, rechts | unlegierter Stahl (Baustahl), verschmutzt, eine Stelle, oben, im Bereich der WS, Schmutzablagerungen [356] | 2 |

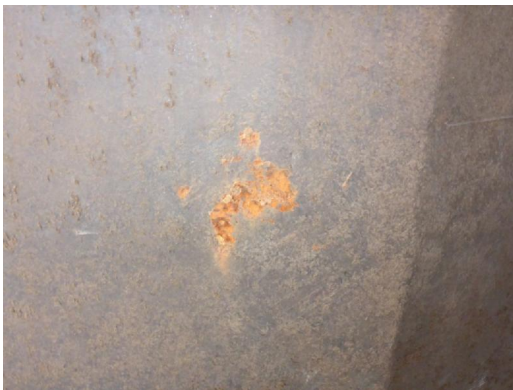
| 141 | Unterhaupt<br>Stemmtorflügel, rechts | unlegierter Stahl (Baustahl), angerostet, stellenweise, außen, Stauwandblech und Rückwand örtlich oberflächlich angerostet, 1-2 mm Rostabtrag [359] | 2 |

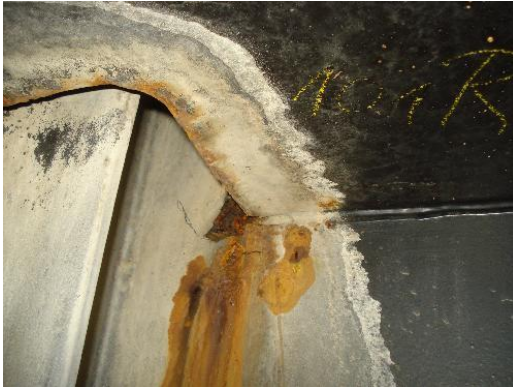
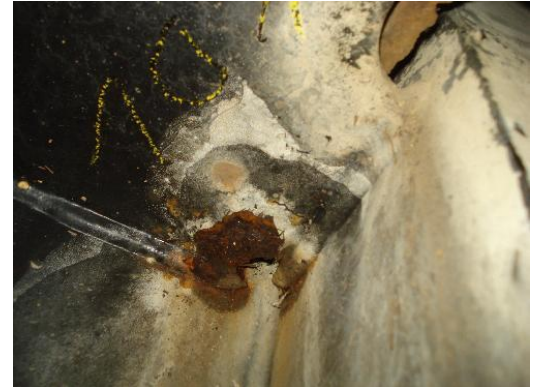
| Nr. | Ort | Schadensbeschreibung | SK |
|---|---|---|---|
| 142 | Unterhaupt<br>Stemmtorflügel, rechts<br>Aussteifung, waagrecht | unlegierter Stahl (Baustahl), Kantenabrostung, vollständig, Schadensvergrößerung, im gesamten Innenbereich; an allen Freischnitten in den Riegeln, durch herunterlaufendes Wasser hervorgerufen.<br>Es hat sich z.T. starker Blattrost entwickelt. [158] | 2 |
