# Zustandsbericht

## Schiffsschleusenanlage Horkheim Ne km 117,536 gesamt Kammer 1, links

**Zustandsnote: 4**

Bericht erstellt am: 04.02.2026

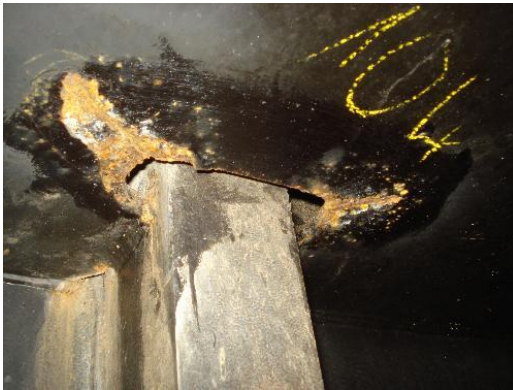
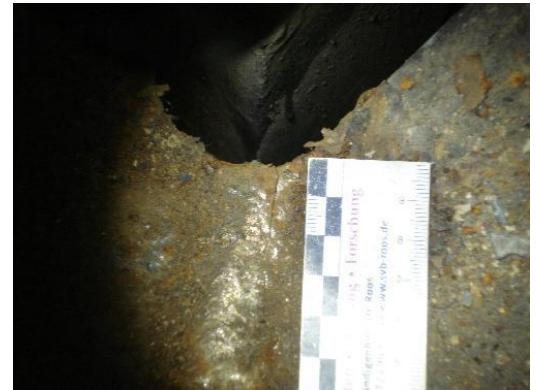
| Nr. | Ort | Schadensbeschreibung | SK |
|---|---|---|---|
| 144 | Unterhaupt<br>Stemmtorflügel, rechts<br>Aussteifung, waagrecht | <p>unlegierter Stahl (Baustahl), gerissen, 2 Stück, Instandsetzung schadhaft, Im Bereich der SS, Im Bereich der Schlagsäule am 1. Vertikalträger von der SS entfernt, Schweinahtfuge war nicht ausgefugt und gegenschweißt, daher erhöhte Kerbwirkung und wieder gerissen.</p> <p>Durch Bhf 2012 instandgesetzt. SK wird von 3 auf 2 gesetzt. [160]</p> | 2 |

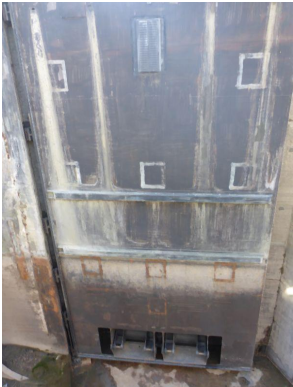
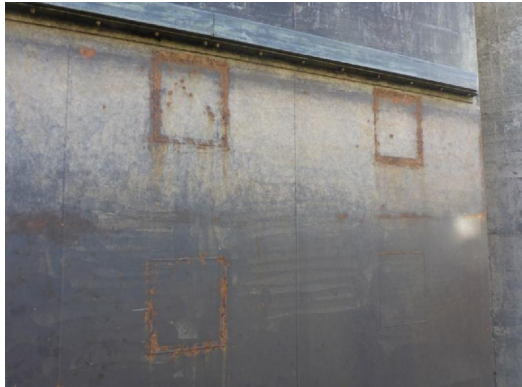
| Nr. | Ort | Schadensbeschreibung | SK |
|---|---|---|---|
| 146 | Unterhaupt<br>Stemmtorflügel, rechts<br>Rückwandkonstruktion | unlegierter Stahl (Baustahl), Mulden-,<br>Narbenkorrosion, stellenweise,<br>unterwasserseitig, im UW- Bereich,<br>über den Segmentschützen, im Bereich der<br>eingesetzten Bleche [232] | 2 |

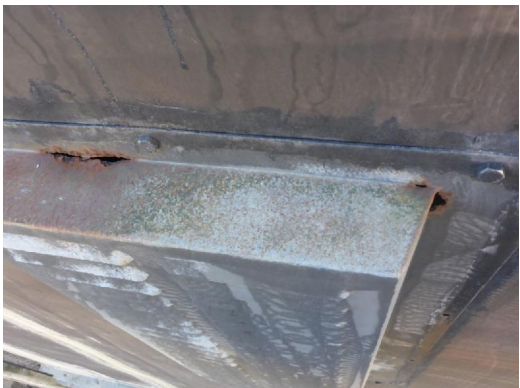
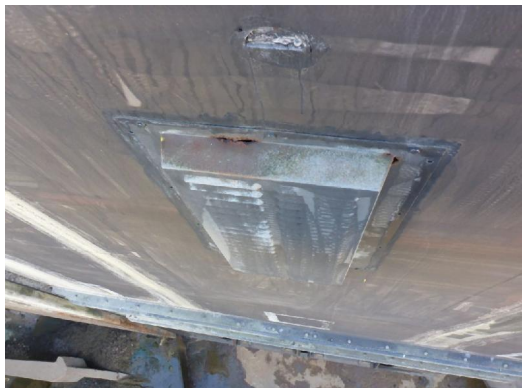
| Nr. | Ort | Schadensbeschreibung | SK |
|---|---|---|---|
| 147 | Unterhaupt<br>Stemmtorflügel, rechts<br>Rückwandkonstruktion<br>Abdeckung | unlegierter Stahl (Baustahl), Durchrostung,<br>punktuell, unterwasserseitig, oben,<br>Abdeckung Belüftungsöffnung [357] | 2 |

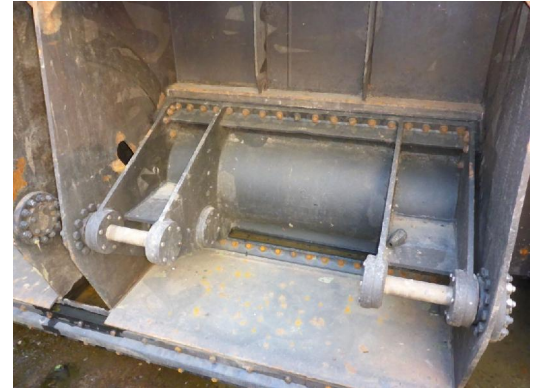
| Nr. | Ort | Schadensbeschreibung | SK |
|---|---|---|---|
| 148 | Unterhaupt<br>Stemmtorflügel, rechts<br>Segmentschütz, links | unlegierter Stahl (Baustahl), punktförmige<br>Korrosion, gesamtes Bauteil,<br>örtlich angerostet, keine nennenswerte<br>Querschnittsminderung, an:<br>-Drehlager<br>-Gestänge<br>-Bodenblech [166] | 2 |

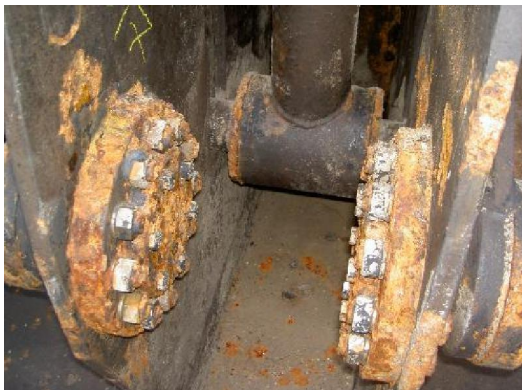
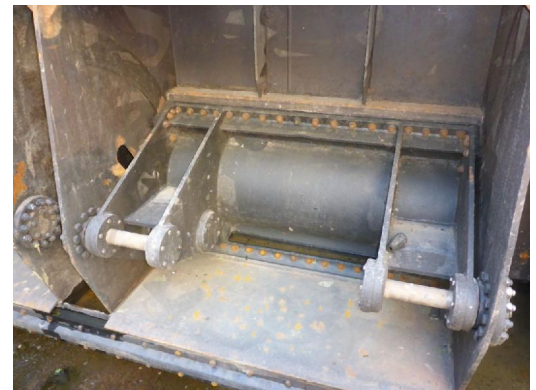
| Nr. | Ort | Schadensbeschreibung | SK |
|---|---|---|---|
| 149 | Unterhaupt<br>Stemmtorflügel, rechts<br>Segmentschütz, links<br>Verbindungsmittel | unlegierter Stahl (Baustahl), unter- oder<br>angerostet, mehrfach,<br>Verbindungsmittel Schütz angerostet, ohne<br>nennenswerte Querschnittsminderung<br>(Schrauben Gestänge und Dichtung).<br>An Schrauben Drehlager kaum Anrostungen zu<br>verzeichnen, augenscheinliche<br>Schadensverringering (Bild links: alt; Bild rechts:<br>neu). [164] | 2 |

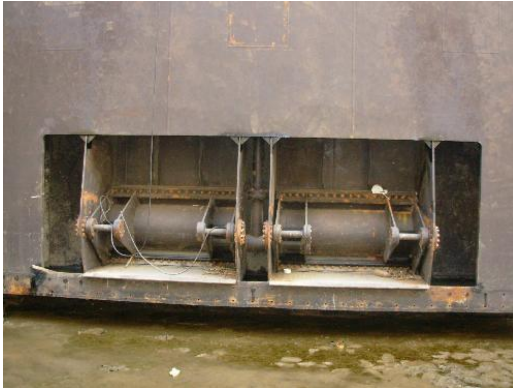
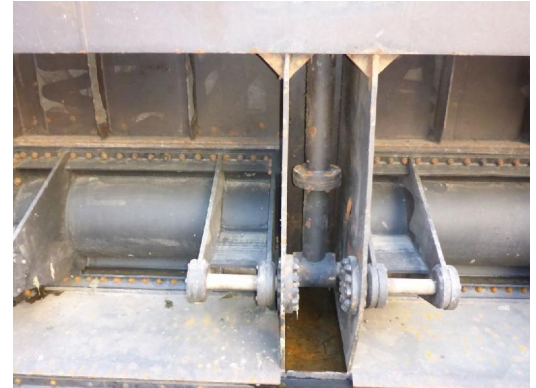
| Nr. | Ort | Schadensbeschreibung | SK |
|---|---|---|---|
| 150 | Unterhaupt<br>Stemmtorflügel, rechts<br>Segmentschütz, rechts | unlegierter Stahl (Baustahl), punktförmige<br>Korrosion, gesamtes Bauteil,<br>örtlich angerostet, keine nennenswerte<br>Querschnittsminderung, an:<br>-Drehlager<br>-Gestänge<br>-Bodenblech [167] | 2 |

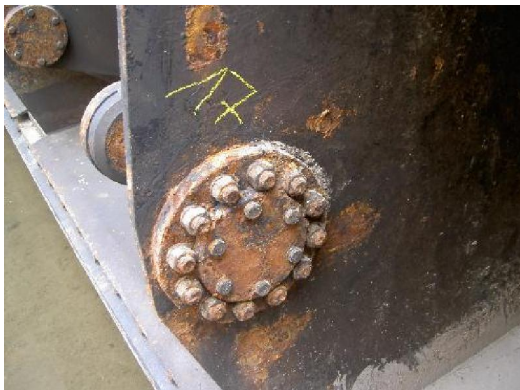
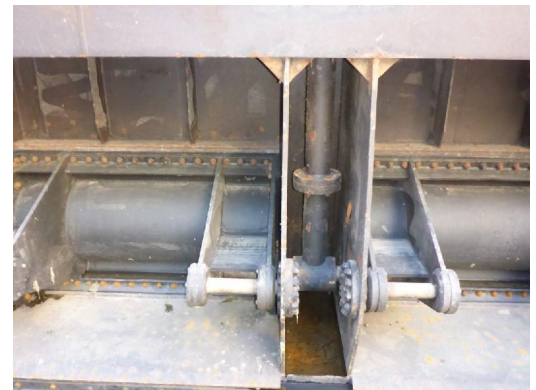
| Nr. | Ort | Schadensbeschreibung | SK |
|---|---|---|---|
| 151 | Unterhaupt<br>Stemmtorflügel, rechts<br>Segmentschütz, rechts<br>Verbindungsmittel | unlegierter Stahl (Baustahl), unter- oder<br>angerostet, mehrfach,<br>Verbindungsmittel Schütz angerostet, ohne<br>nennenswerte Querschnittsminderung<br>(Schrauben Gestänge und Dichtung).<br>An Schrauben Drehlager kaum Anrostungen zu<br>verzeichnen, augenscheinliche<br>Schadensverringering (Bild links: alt; Bild rechts:<br>neu). [165] | 2 |

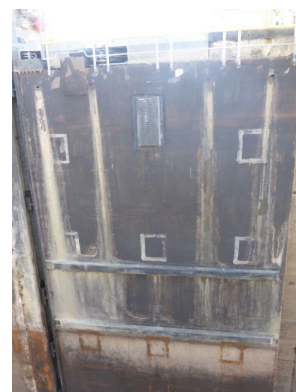
| Nr. | Ort | Schadensbeschreibung | SK |
|---|---|---|---|
| 152 | Unterhaupt<br>Stemmtorflügel, rechts<br>Stauwand<br>Beschichtung | Korrosionsschutz, fehlt, stellenweise,<br>unterwasserseitig,<br>Deckbeschichtung abgearbeitet [157] | 1 |

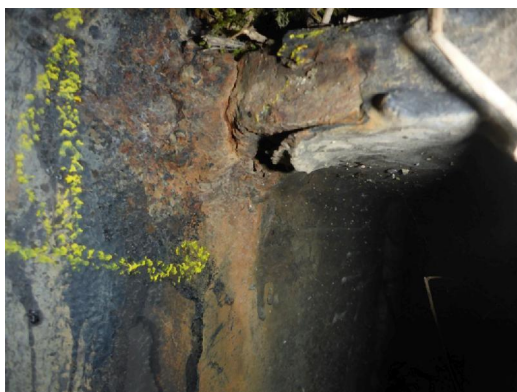
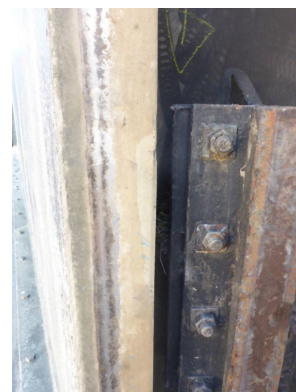
| Nr. | Ort | Schadensbeschreibung | SK |
|---|---|---|---|
| 153 | Unterhaupt<br>Stemmtorflügel, rechts<br>Stemmkragge | unlegierter Stahl (Baustahl), gerissen, ein Stück,<br>Instandsetzung schadhaft,<br>Riegel 3; SS, Riss in Schweißnaht; horizontale<br>Steife<br>Schaden durch Bhf instandgesetzt, erneut<br>gerissen<br>Riß verschweißt (BHf, P 2019), SK 4 geändert in<br>SK 2 [229] | 2 |

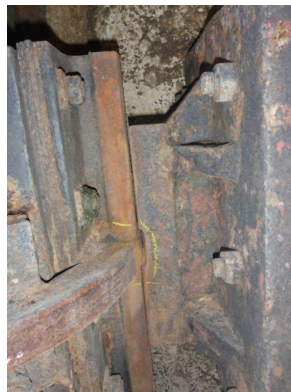
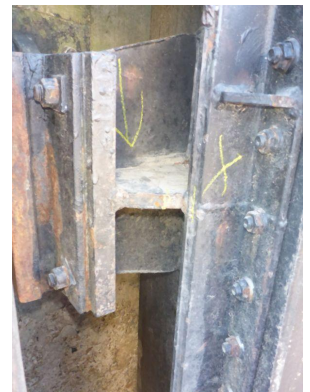
| Nr. | Ort | Schadensbeschreibung | SK |
|---|---|---|---|
| 154 | Unterhaupt<br>Stemmtorflügel, rechts<br>Stemmknagge | unlegierter Stahl (Baustahl), gerissen, 4 Stellen, WS<br>-Riegel 3: Anschluss vertikaler and horizontaler Knagge, Schweißnaht oben und unten gerissen (Bild links)<br>-Riegel 4 und 5: horizontale Steife, Schweißnaht gerissen, Länge jeweils ca. 20 mm (Bild rechts)<br>-Riegel 3: horizontale Steife, Verdacht auf Schweißnahttriss<br>Risse verschweißt (BHf, P 2019), SK 4 geändert in SK 2 [326] | 2 |

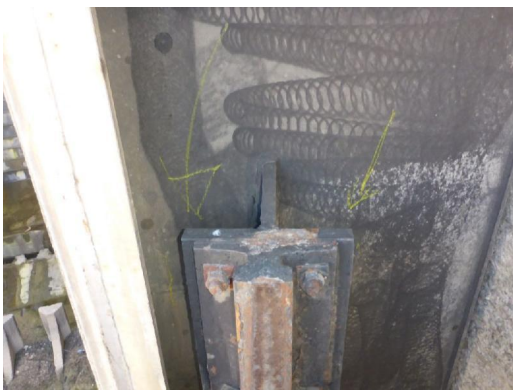
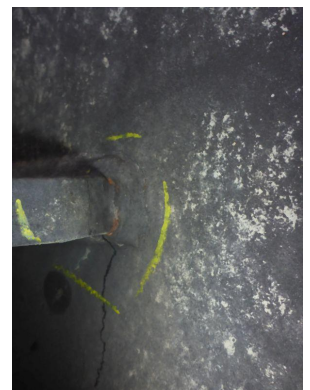
| 155 | Unterhaupt<br>Stemmtorflügel, rechts<br>Stemmknagge | unlegierter Stahl (Baustahl), gerissen, 2 Stück, SS<br>-Riegel 4: horizontale Steife, Verdacht auf Schweißnahttrisse<br>Risse verschweißt (BHf, P 2019), SK 4 geändert in SK 2 [355] | 2 |

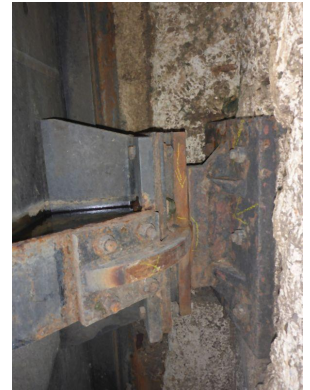
| Nr. | Ort | Schadensbeschreibung | SK |
|---|---|---|---|
| 156 | Unterhaupt<br>Stemmtorflügel, rechts<br>Stemmknagge | Stahlguß, angerostet, größtenteils,<br>allgemein stark korrodiert (auch Mauerplatten)<br>[367] | 2 |

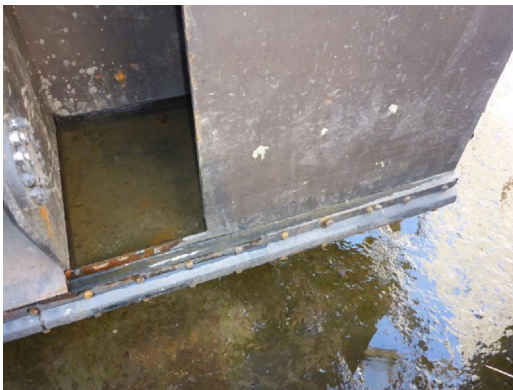
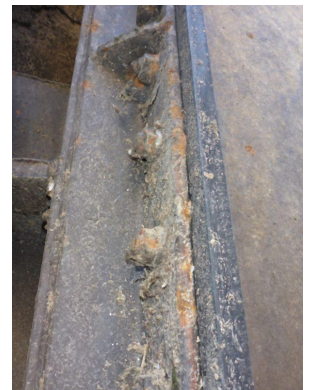
| 157 | Unterhaupt<br>Stemmtorflügel, rechts<br>Verbindungsmittel | unlegierter Stahl (Baustahl), unter- oder<br>angerostet, zahlreich,<br>Schrauben an SS, WS und Sohle allgemein<br>angerostet, teilweise mit beginnendem<br>Rostabtrag. [360] | 2 |

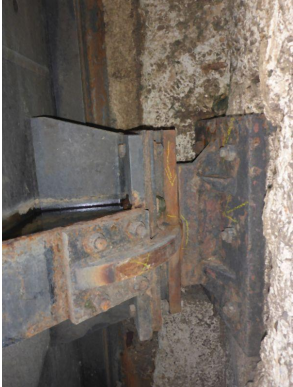
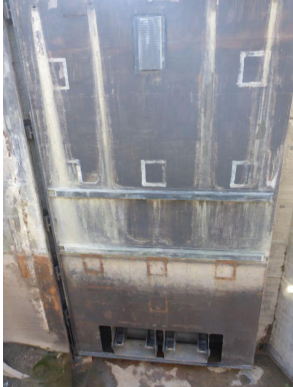
| Nr. | Ort | Schadensbeschreibung | SK |
|---|---|---|---|
| 158 | Unterhaupt<br>Stemmtorflügel, rechts<br>Beschichtung | Korrosionsschutz, Rost, teilweise,<br>außen: Korrosionsschutzwirkung teilweise stark<br>beeinträchtigt, z.B. an der Rückwand im Bereich<br>der eingesetzten Bleche (siehe [232]), sowie an<br>den Knaggen/Mauerplatten (siehe [367]) [366] | 3 |

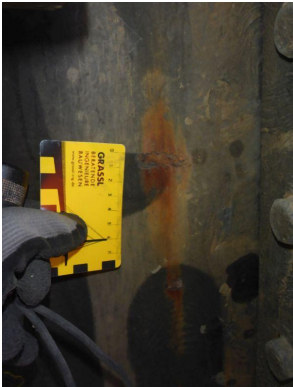
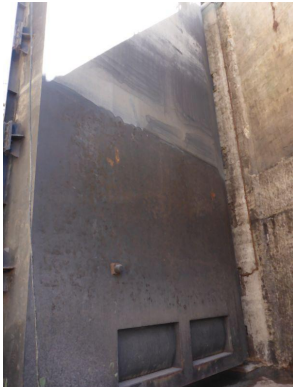
| Nr. | Ort | Schadensbeschreibung | SK |
|---|---|---|---|
| 159 | Unterhaupt<br>Stemmtorflügel, rechts<br>Beschichtung | Korrosionsschutz, Rost, mehrfach,<br>außen: Korrosionsschutzwirkung an Stau- und<br>Rückwand, sowie an Schütz beeinträchtigt, siehe<br>[166], [167], [357], [359], [360]. [361] | 2 |

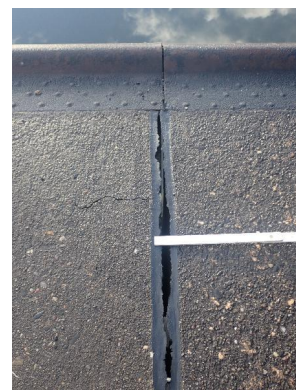
| Nr. | Ort | Schadensbeschreibung | SK |
|---|---|---|---|
| 160 | Plattform, links<br>Fuge | unbewehrter Beton, gerissen, eine Stelle,<br>Fugenband gerissen ca.2,5 cm [377] | 2 |

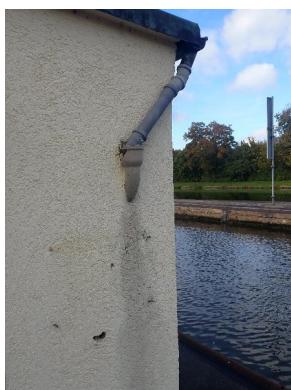
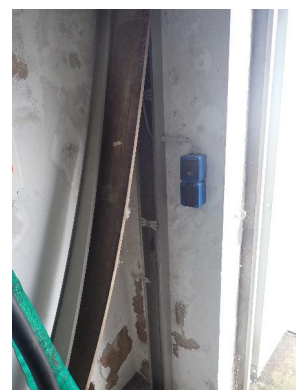
| 161 | Plattform, links<br>Entwässerungseinrichtung | Mauerwerk, Ausblühung, beginnend,<br>Windwerk li.<br><br>-Feuchtigkeit außen,Ablauf verstopft<br>-Feuchtigkeit innen,Abplatzung Putz,<br>Ausblühungen beidseitig Türfront [376] | 2 |

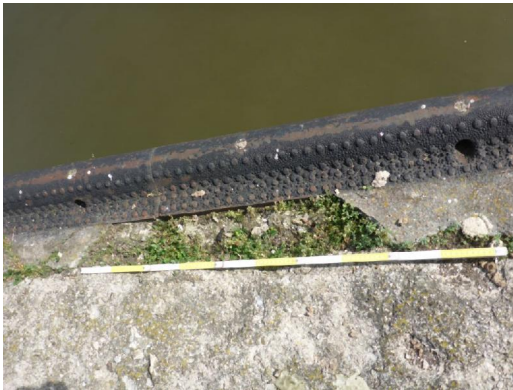
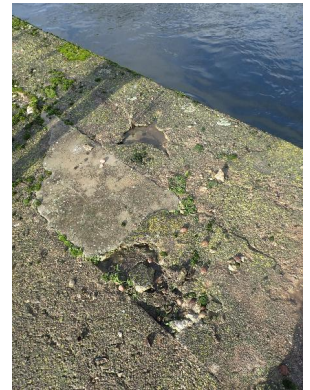
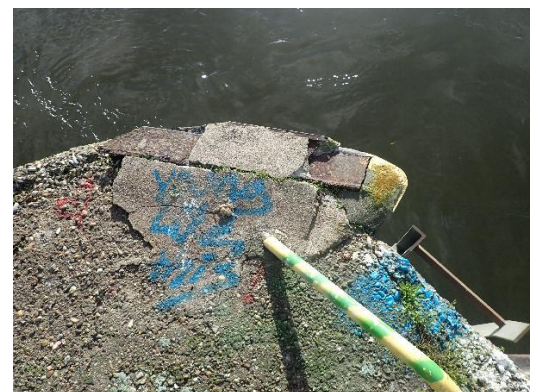
| Nr. | Ort | Schadensbeschreibung | SK |
|---|---|---|---|
| 162 | unterer Vorhafen | <p>Beton, Abplatzung, mehrfach, links,<br/> -mehrfach Abplatzungen entlang der<br/> Kantenschutzprofile, bis zu 80 cm Länge, ca. 5<br/> cm Tiefe (exemplarisch Bild links).<br/> -20 m vor Molenende Ausbruch 20x20x8 cm,<br/> angrenzende Instandsetzung hohl 80x80 cm (Bild<br/> rechts).<br/> -Molenende, letzter Pfeiler, Oberfläche brüchig<br/> auf ca. 60x30 cm.<br/> -Oberfläche allgemein verwittert, mehrfach<br/> kleinflächige Ausbrüche bis 3 cm Tiefe, Beton<br/> örtlich hohlklingend.<br/> -Bereich Unterhaupt, Eckausbruch 20x20x5 cm<br/> [317]</p> | 3 |
| 163 | unterer Vorhafen | <p>unbewehrter Beton, Abwitterung, eine Stelle,<br/> starke Verwitterung, Risse, Betonabplatzung<br/> Kantenschutz [375]</p> | 3 |

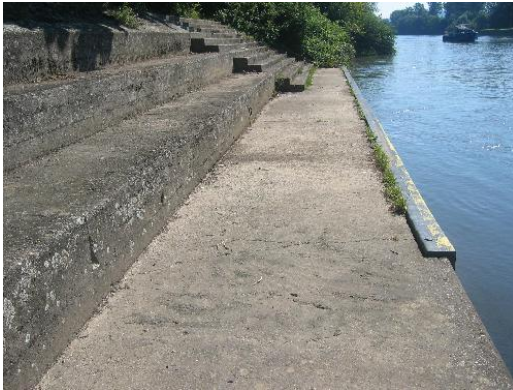
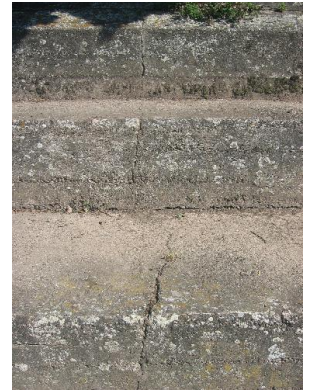
| Nr. | Ort | Schadensbeschreibung | SK |
|---|---|---|---|
| 164 | unterer Vorhafen | Beton, Querriss trocken, bereichsweise, unverändert, Aufschleppe - Aus-Einsatzstelle mit Treppe. [15] | 2 |

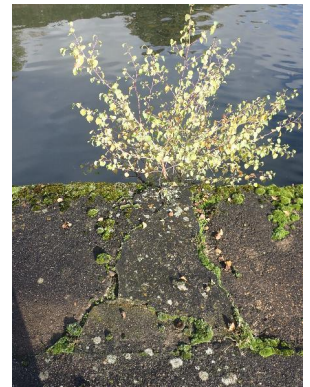
| 165 | unterer Vorhafen | unbewehrter Beton, Abplatzung, eine Stelle, Betonabplatzung 90x70 cm durch Bewuchs [373] | 2 |

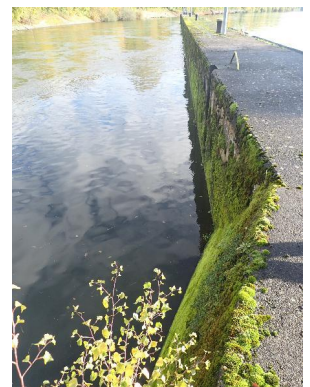
| 166 | unterer Vorhafen | unbewehrter Beton, bemoost, allgemein, Linke Seite, vermehrter Moosbewuchs [374] | 1 |

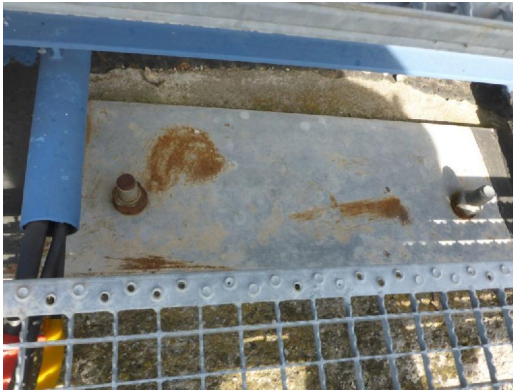
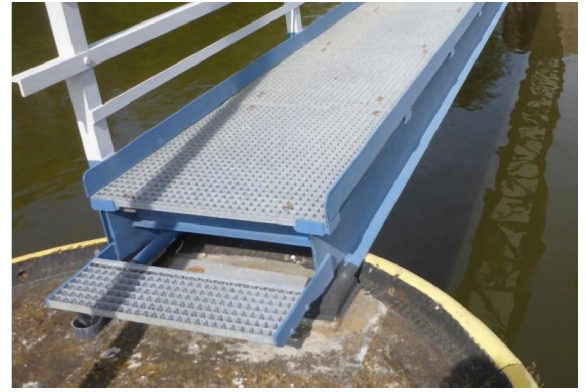
| Nr. | Ort | Schadensbeschreibung | SK |
|---|---|---|---|
| 167 | unterer Vorhafen<br>Ausrüstung | unlegierter Stahl (Baustahl), angerostet,<br>beginnend, links, unverändert,<br>Brücke (Steg), Verankerungen angerostet [321] | 2 |

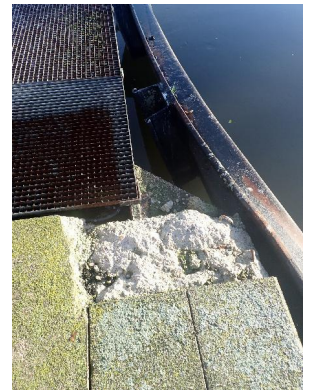
| 168 | oberer Vorhafen<br>Ausrüstung | Beton, Ausbruch, eine Stelle,<br>Molenkopf, freiliegende Bewehrung 75x40cm<br>[382] | 4 |

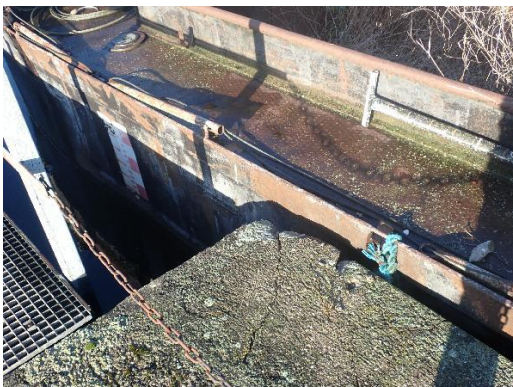
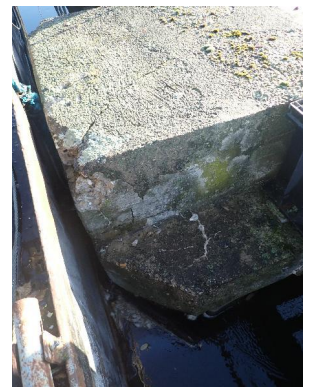
| 169 | oberer Vorhafen<br>Ausrüstung | Beton, Netzrisse trocken, eine Stelle,<br>Schadensvergrößerung,<br>6. Kastendalben - Leitwerk - Verlängerung der<br>Trennmole, Trennrisse,<br>Abplatzung 18x12x5 cm [7] | 3 |

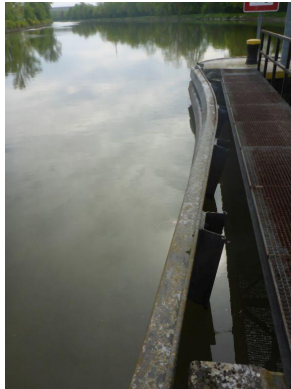
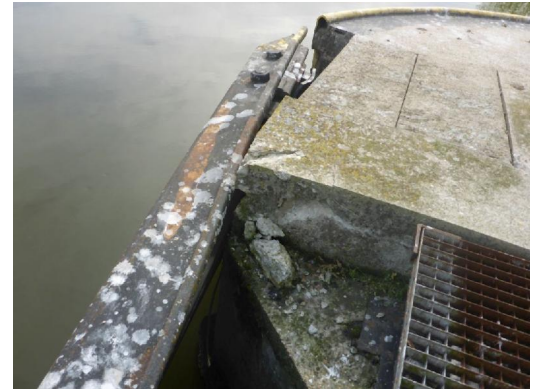
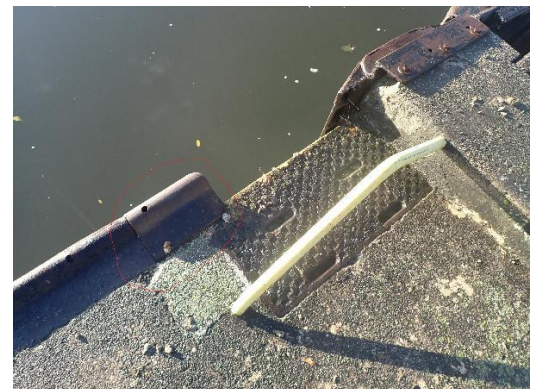
| Nr. | Ort | Schadensbeschreibung | SK |
|---|---|---|---|
| 170 | oberer Vorhafen<br>Ausrüstung | Metall, deformiert, mehrfach, oberwasserseitig,<br>Schadensvergrößerung,<br>Leitwerk - Scheuerleiste aus<br>Hohlkastenstahlprofil, stark verformt, verstärkt an<br>1. Leiste, dadurch Kantenabplatzungen an Dalben<br>[12] | 3 |
| 171 | oberer Vorhafen<br>Ausrüstung | Metall, ausgebrochen, eine Stelle,<br>Steigleiter links, Abschluß Kantenschutz lose<br>(Anfahrung) [380] | 3 |

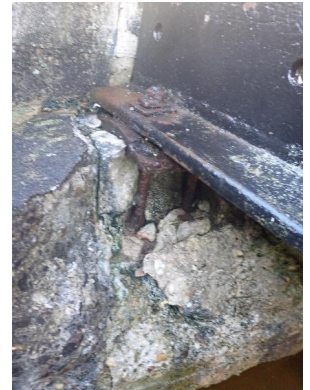
| Nr. | Ort | Schadensbeschreibung | SK |
|---|---|---|---|
| 172 | oberer Vorhafen<br>Ausrüstung | unbewehrter Beton, Ausbruch, eine Stelle,<br>5.Kastendalben - Leitwerk, Verankerung<br>Steg, Verankerung teilweise freiliegend<br>40x25x20 cm [381] | 3 |

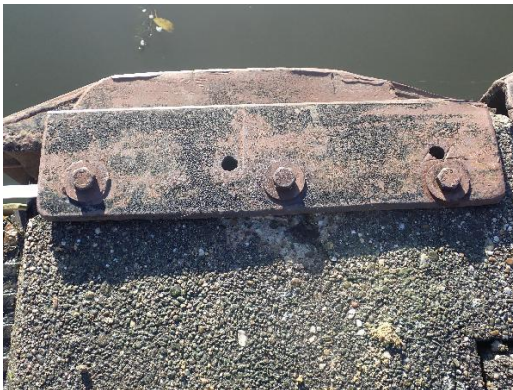
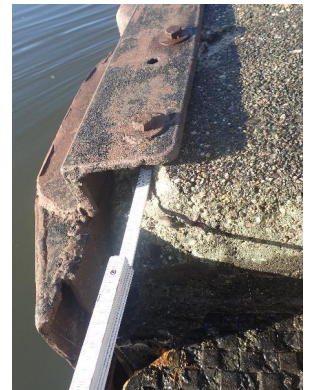
| 173 | oberer Vorhafen<br>Ausrüstung | unbewehrter Beton, Abplatzung, eine Stelle,<br>-Abschluß Hohlkastenprofil - Leitwerk, Riss bei<br>2.bis 3.Verankerung<br>-Abplatzungen mit freiliegender Verankerung<br>1 von 3 [383] | 3 |

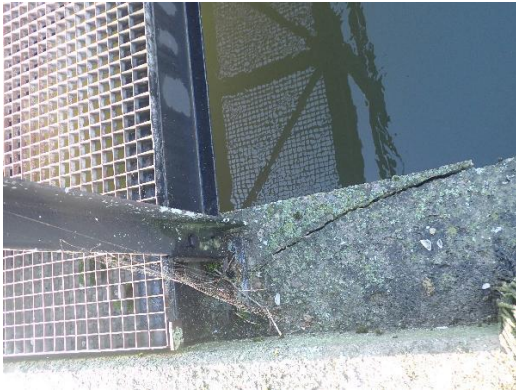
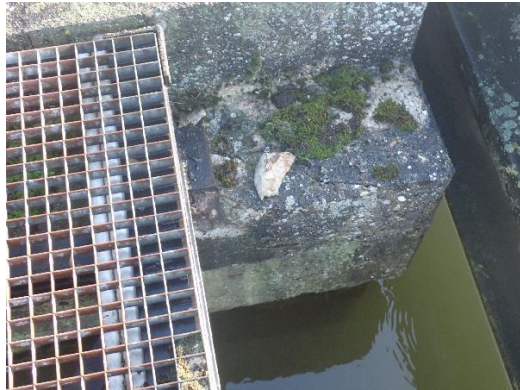
| Nr. | Ort | Schadensbeschreibung | SK |
|---|---|---|---|
| 174 | oberer Vorhafen<br>Ausrüstung | Beton, Längsriss trocken, mehrfach,<br>Riss durch Verankerung -Steg,Dalben 4 /<br>Kanalseitig,Dalben 2 / Schleusenseitig,<br>beginnende Abplatzung [384] | 3 |

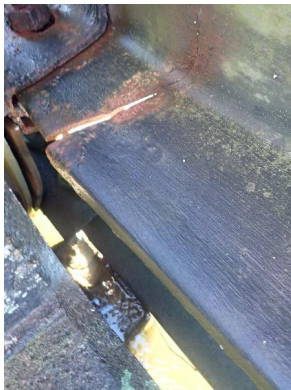
| Nr. | Ort | Schadensbeschreibung | SK |
|---|---|---|---|
| 175 | oberer Vorhafen<br>Ausrüstung | unlegierter Stahl (Baustahl), Querriss trocken,<br>eine Stelle,<br>7.Dalben,Hohlkastenprofil - Leitwerk [385] | 3 |

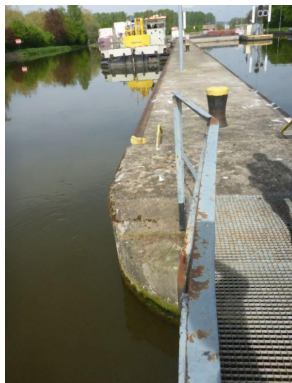
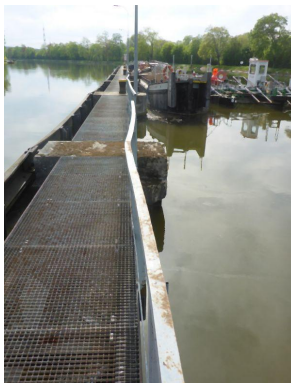
| Nr. | Ort | Schadensbeschreibung | SK |
|---|---|---|---|
| 176 | oberer Vorhafen<br>Ausrüstung | Metall, verbogen, bereichsweise, links,<br>unverändert,<br>Geländer - Leitwerk [9] | 2 |

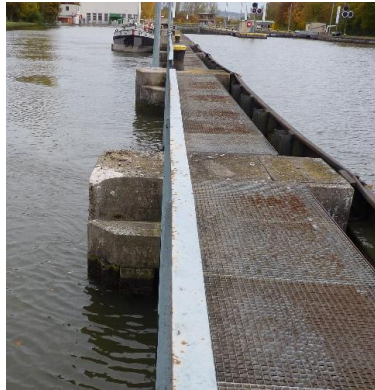
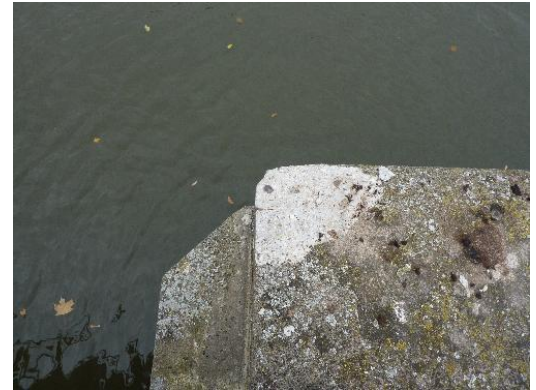
| Nr. | Ort | Schadensbeschreibung | SK |
|---|---|---|---|
| 177 | oberer Vorhafen<br>Ausrüstung | unbewehrter Beton, Abplatzung, eine Stelle,<br>5.Kastendalben - Leitwerk. ca 10x10 cm [10] | 2 |

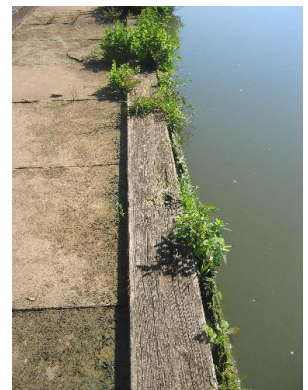
| 178 | oberer Vorhafen<br>Ausrüstung | Holz, verwittert, 1 Stück,<br>Aufschleppe - OW - Aus-Einsatzstelle -<br>Scheuerleiste. [13] | 2 |

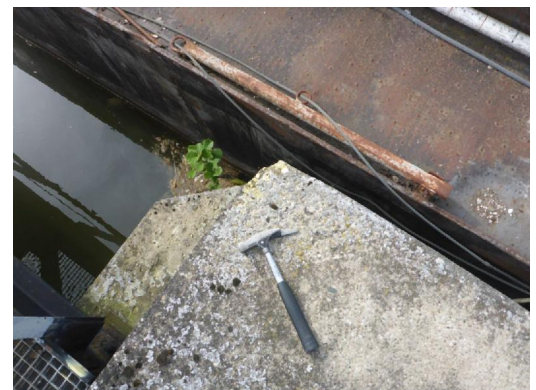
| 179 | oberer Vorhafen<br>Ausrüstung | Beton, Abplatzung, eine Stelle,<br>8. Kastendalben - Leitwerk, ca 15x10x10 cm [17] | 2 |

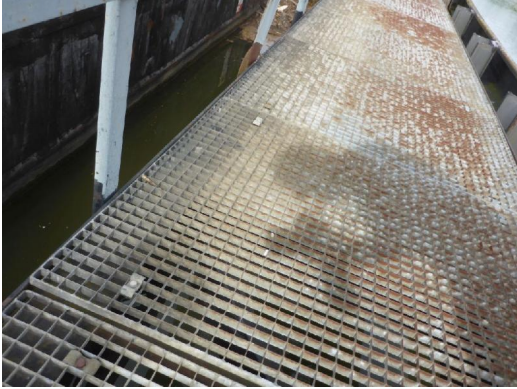
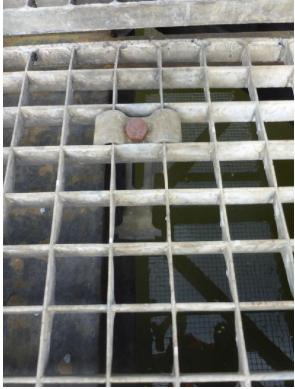
| Nr. | Ort | Schadensbeschreibung | SK |
|---|---|---|---|
| 180 | oberer Vorhafen<br>Ausrüstung | Metall, locker, stellenweise, oberwasserseitig, unverändert, Leitwerk, Gitterelemente Laufsteg, Befestigungsklemmen lose [318] | 2 |

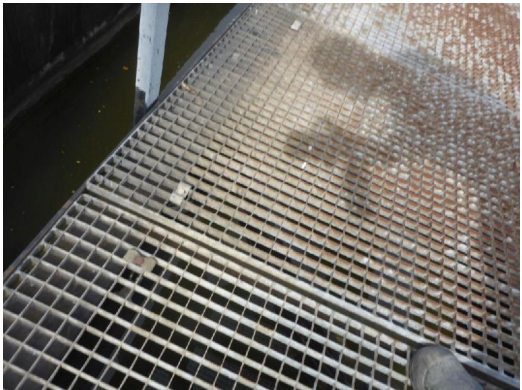
| Nr. | Ort | Schadensbeschreibung | SK |
|---|---|---|---|
| 181 | oberer Vorhafen<br>Ausrüstung | unlegierter Stahl (Baustahl), angerostet, stellenweise, oberwasserseitig, unverändert, Leitwerk, Gitterelemente Laufsteg angerostet [364] | 2 |

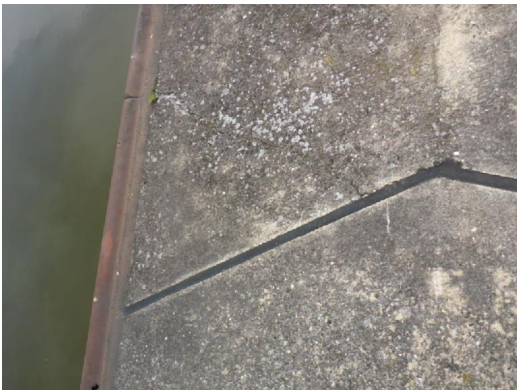
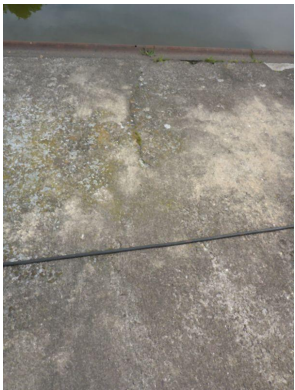
| Nr. | Ort | Schadensbeschreibung | SK |
|---|---|---|---|
| 182 | oberer Vorhafen<br>Ufersicherung | Beton, Schrägriss feucht, bereichsweise, Plattform - Trennmole [11] | 2 |
