### Anlage 3

## Sanierung der Einfriedung, Außenanlagen und Bauwerksabdichtung

### Fotodokumentation Bauzustand

#### 1. Einfriedung

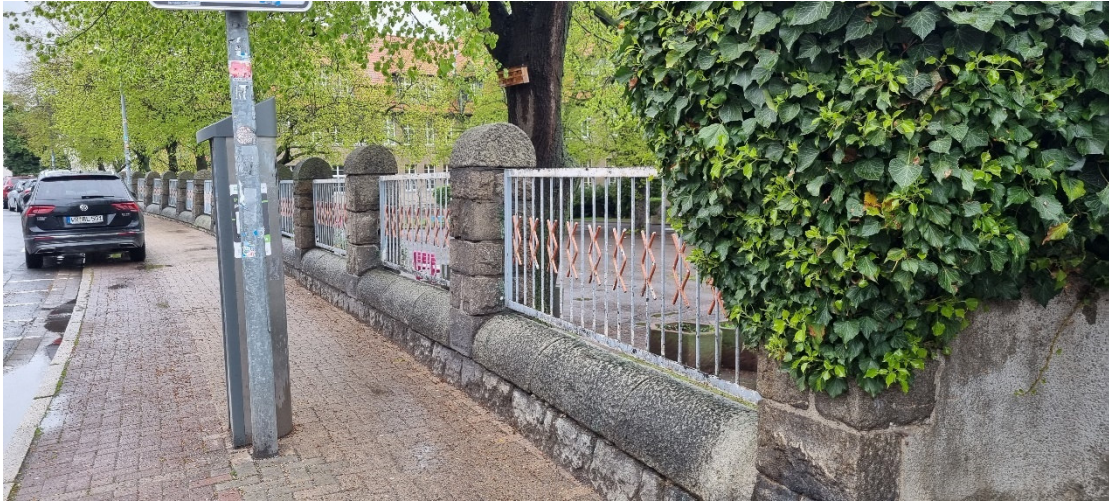
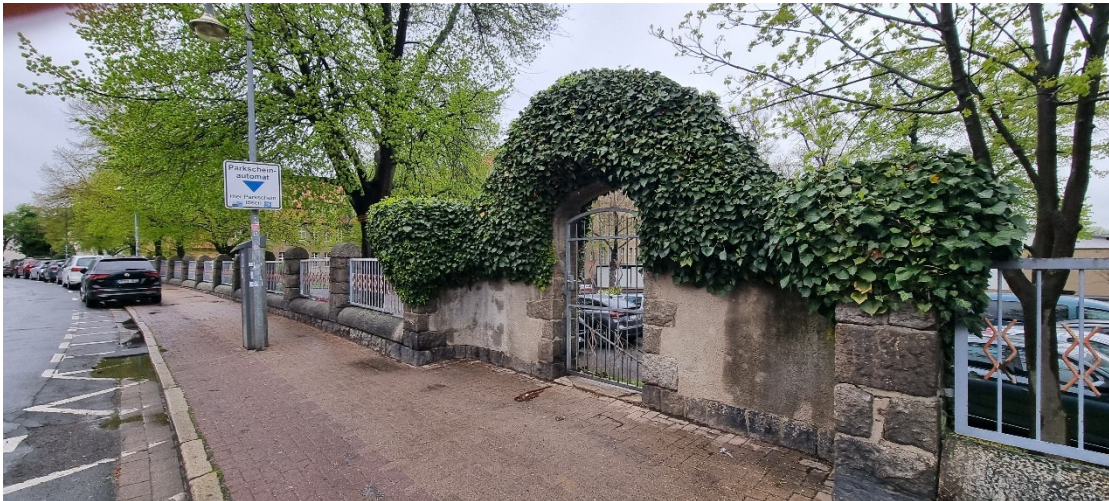
Die historische Einfriedung auf der Seite an der Ringstraße befindet sich baulich in einen deutlich schlechteren Zustand, da die Einfriedung im Mittelbereich bereits eine relativ starke Schräglage in Richtung Schulhof aufweist. Daran angebunden befinden sich zwei gemauerte Torbereiche, mit Treppenanlagen und Zugangstoren. Die Einfriedung befindet sich einseitig an einer Hanglage, welcher im unteren Bereich mit einer kleineren Stützmauer versehen ist. Die Zaunfelder sind aus Metall und nicht historisch. Die Zaunfelder müssen in Abstimmung mit der Denkmalpflege erneuert werden. Die historische Mauer muss im Bereich der Schräglage abgerissen, neu gegründet und nach historischem Vorbild wieder aufgebaut werden. In wie fern die historischen Torbereiche, inkl. der Treppenanlagen erhalten werden können, müsste planerisch untersucht werden. Ziel sollte die Erhaltung der Bereiche sein. Der Außenputz, die Mauerabdeckung und die Tore müssten aber erneuert werden. Fotos siehe folgende Seiten.

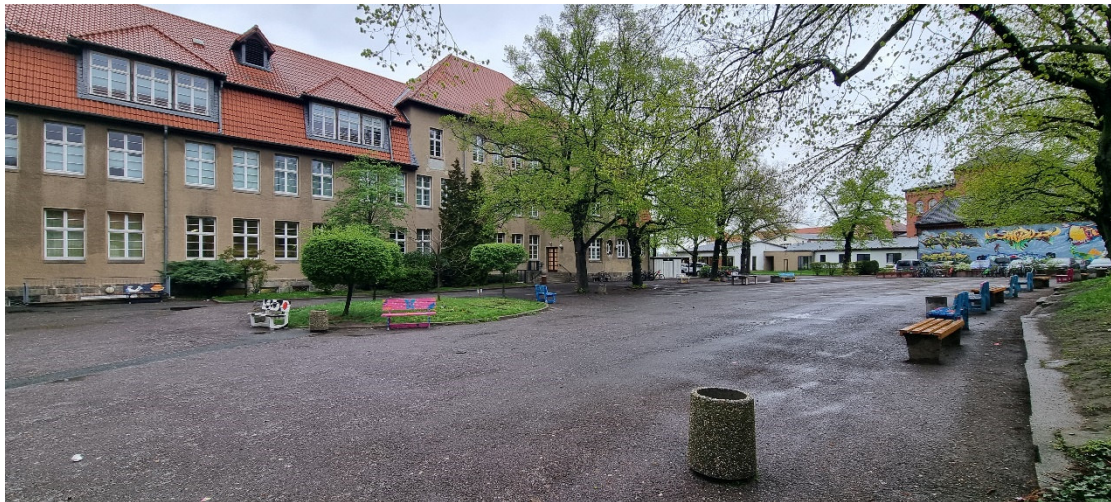
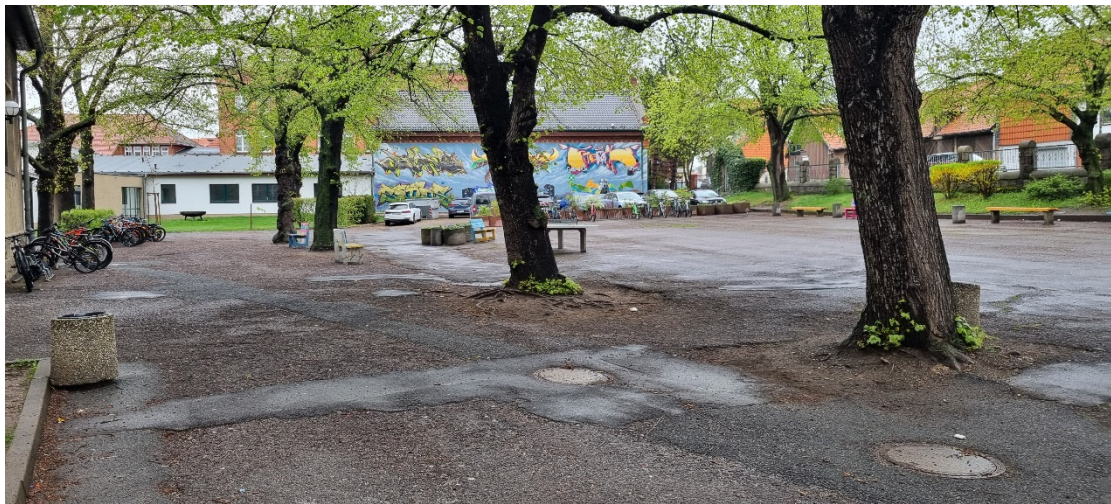
Die Zufahrt, der Schulhof sowie die Park- und Stellplätze befinden sich in einem schlechten Zustand. Die Flächen sind teilweise mit Asphalt versehen. In vielen Bereichen fehlt eine Oberflächenbefestigung. Durch den Altbaumbestand sind die Flächen stark durchwurzelt. Die Wurzeln sind oftmals oberflächlich ausgetreten und haben entsprechende Schäden an der Schulhofoberfläche hinterlassen. Eine entsprechende Unfallgefahr ist dadurch vorhanden. Das Entwässerungssystem des Schulhofes ist beschädigt. Die Regenentwässerung vom Schulgebäude ebenfalls. Der Schulhof wird durch einen unterirdischen Flutgraben gequert. Die Zufahrt, der Schulhof sowie die Park- und Stellplätze müssen dementsprechend komplett erneuert werden. Fotos siehe folgende Seiten.

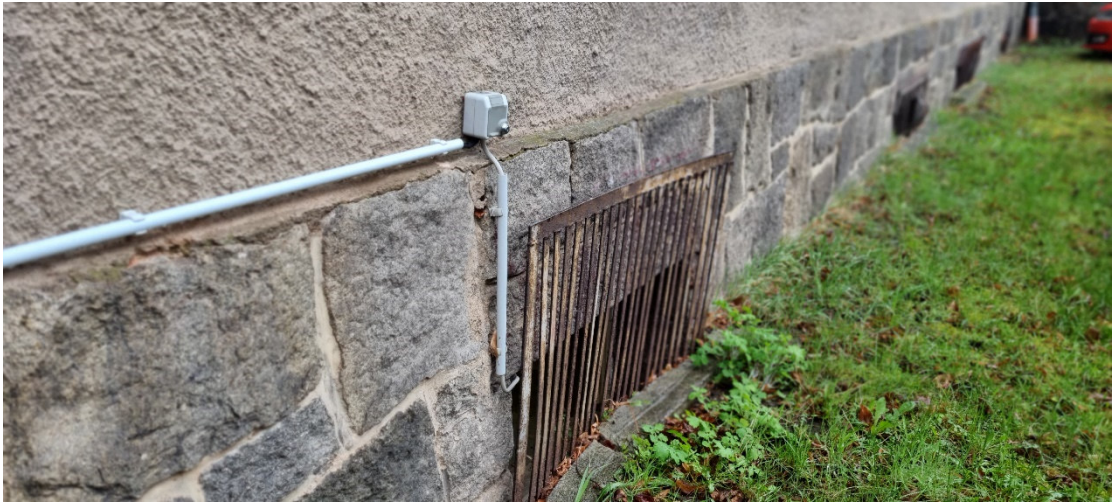
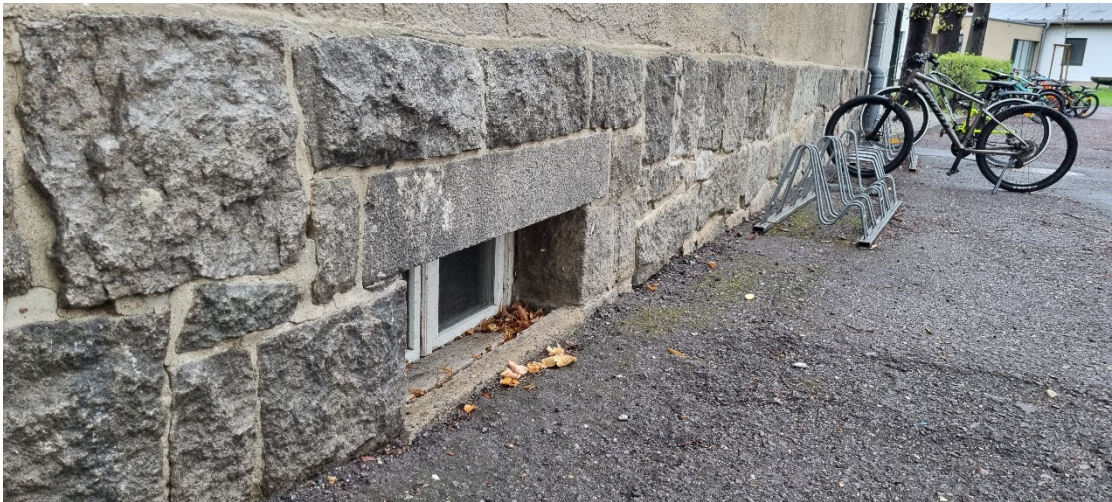
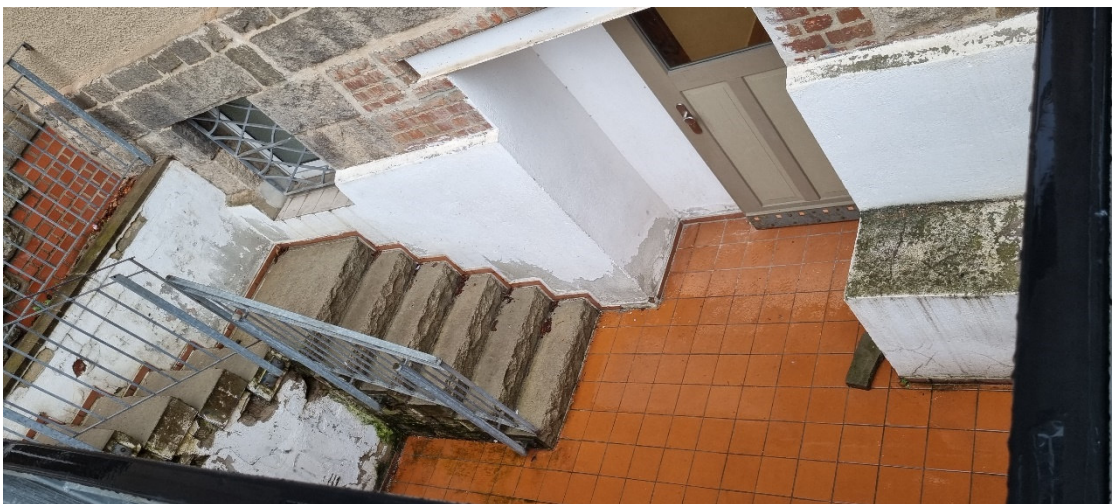
Das Untergeschoss des Schulgebäudes ist stark durchfeuchtet und mit Radon belastet. Das komplette Untergeschoss ist mit Ausnahme der WC-Anlage für den Schulbetrieb durch das Gesundheitsamt gesperrt worden. Da die Außenanlagen an das Schulgebäude anschließen, ist vor der Erneuerung der Außenanlagen eine vollständige Feuchtigkeitssanierung des Untergeschosses, inkl. der Erneuerung der Kellerlichtschächte und der Regenentwässerung, durchzuführen. Fotos siehe folgende Seiten.,
