Bauwerksbuch

nach DIN 1076

Name: **Brücke B 16 über den Lech (König-Ludwig-Brücke)**

HP: **27.09.2023** Prüfwahl: **2023**

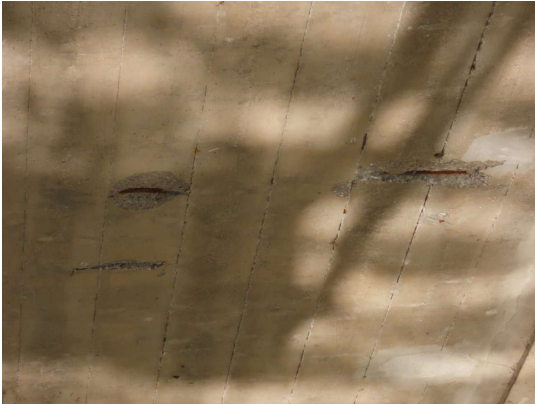
[111] S=0, V=0, D=2 BSP-ID 002-02

Kragarm, Beton, Mehrfach, Abplatzung mit freiliegender Bewehrung, Gesamtes Bauteil, Beidseitig, Unterseite, Maßnahme {1}, Bild:111_2023 KRAGARM BEIDSEITIG HS UND ABPLATZUNGEN

111_2023 KRAGARM BEIDSEITIG HS UND ABPLATZUNGEN

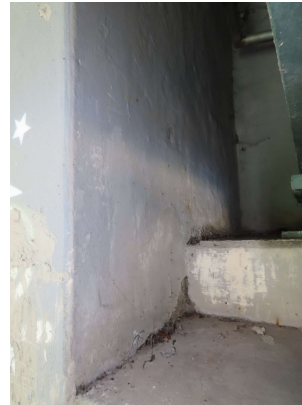
[62] S=0, V=0, D=2 BSP-ID 021-07

Kammerwand, Beton, Eine Stelle, Hohlstelle, Widerlager vorn, Rechts, Maßnahme {1}, Bild:62_2023 WL VORNE KAMMERWAND MIT HS

62_2023 WL VORNE KAMMERWAND MIT HS

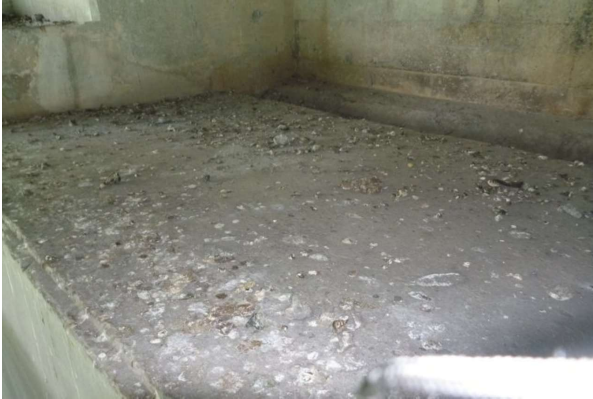
P1000204

[141] S=0, V=0, D=1 BSP-ID 020-03
Flügel, Stellenweise, Vogelkotablagerung, Beide
Widerlager, Bild:141_2023 VOGELNESTER IM
BEREICH ÜKO

141_2023 VOGELNESTER IM BEREICH ÜKO

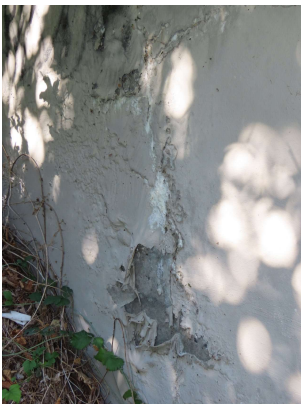
[3] S=0, V=0, D=2 BSP-ID 021-06
Flügel, Beton, Eine Stelle, Aussinterung, Flügelwand
vorn, Rechts, betrifft auch seitliche Kammerwand, OS-
System blättert ab., Maßnahme {1}, Bild:03_2023 WL
FLÜGEL VORNE

03_2023 WL FLÜGEL VORNE

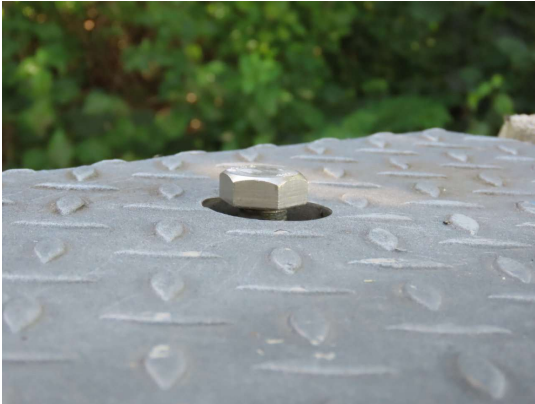
[134] S=0, V=0, D=1 BSP-ID 226-05

Abdeckung / Tränenblech, Schraube, Ein Stück,
Gelöst, Widerlager vorn, Rechts, Bild:134_2023
KAPPE ABDECKBLECH SCHRAUBE GELÖST

134_2023 KAPPE ABDECKBLECH SCHRAUBE GELÖST

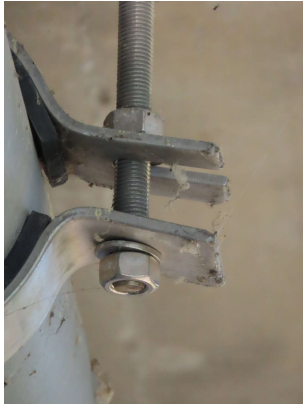
[142] S=0, V=0, D=1 BSP-ID 252-15

Befestigungsschelle der Längsleitung, Kontermutter, Alle, Fehlt, Gesamtes Bauteil, Bild:142_2023 EW-LEITUNGEN KONTERMUTTERN FEHLEN

142_2023 EW-LEITUNGEN KONTERMUTTERN FEHLEN

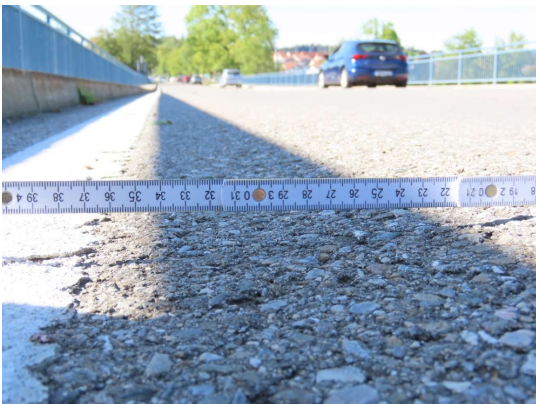
[127] S=0, V=2, D=0 BSP-ID 242-02

Brücke, Fahrbahnbelag, Großflächig, Spurrinnen, Tiefe
1 - 3 cm, Gesamter Überbau, Maßnahme {1},
Bild:127_2023 BELAG VERDRÜCKUNGEN

127_2023 BELAG VERDRÜCKUNGEN

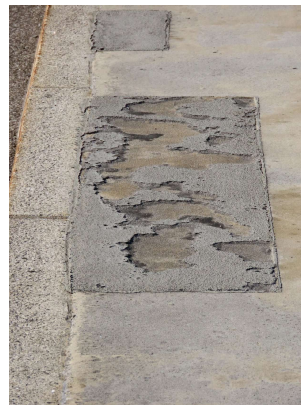
[131] S=0, V=1, D=1 BSP-ID 258-03

Geh- und Radwegbelag, OS-System für Beton,
Mehrfach, Abgeblättert, Instandsetzung schadhaft,
Bild:131_2023 KAPPENBEREICH
BESCHICHTUNG

131_2023 KAPPENBEREICH BESCHICHTUNG
