## Bauwerksbuch

nach DIN 1076

Bauwerksname **Brücke K-CO11 über B303 bei Sonnefeld**  
Teilbauwerksname **Brücke K-CO11 über B303 bei Sonnefeld**  
Nächst gelegener Ort **bei Sonnefeld**  
Verwaltung/Gemarkung **Sonnefeld**

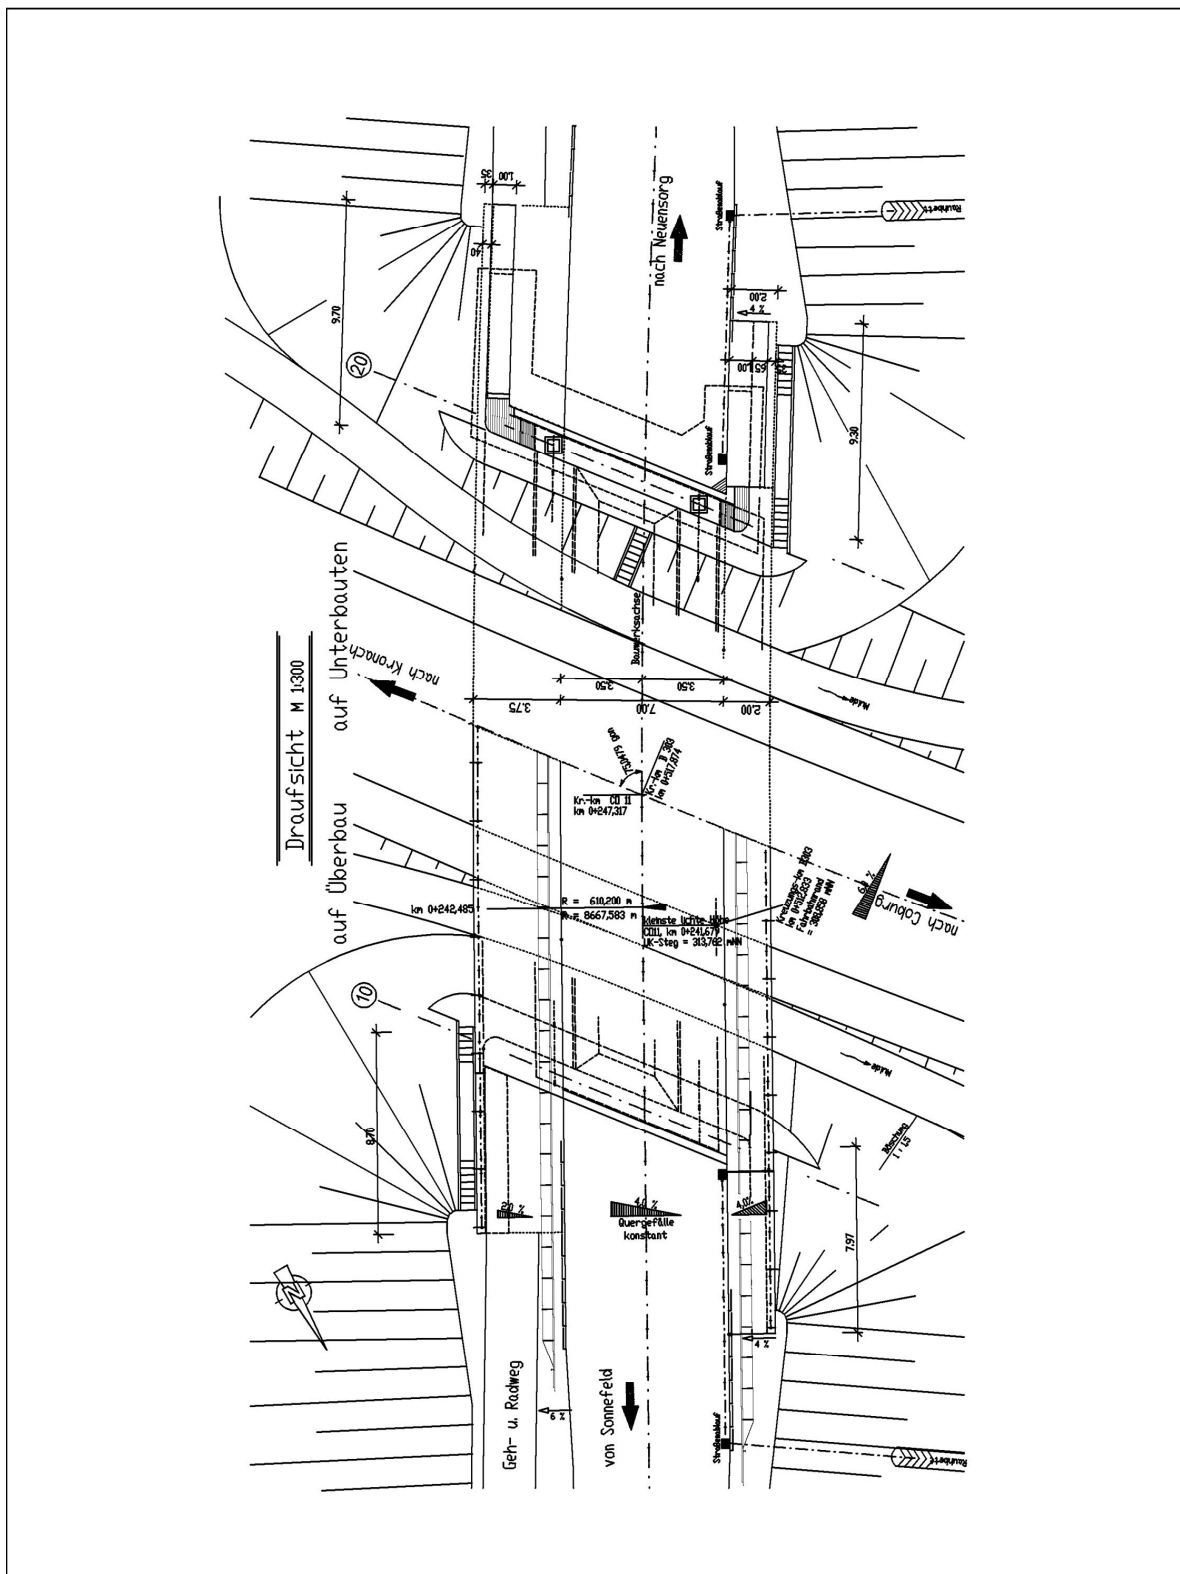
4 Bauwerksskizze BESTAND2

Überbau, Betonansichtsfläche, Vereinzelt, Allgemeiner Riss, Breite 0,2 mm, Anzahl: 6 Stück, Siehe Skizze, an der Platte und am Steg rechts

Endquerträger, Betonansichtsfläche, Vereinzelt, Längsriss, Breite 0,2 mm, Anzahl: 2 Stück, Vorne und hinten am Bauwerk, Siehe Skizze

Widerlager, Betonoberfläche, Vereinzelt, Längsrisse Rissbreite 0,4 - < 1 mm, Anzahl: 3 Stück, Siehe Skizze, Bild:HP2019\_BILD 054

Widerlagerwand, Beton, Stellenweise, Rissbreite 0,2 - < 0,4 mm, Anzahl: 15 Stück, Beidseitig, Siehe Skizze

Flügelkragarm, Betonansichtsfläche, Stellenweise, Querriss, Breite 0,2 mm, Anzahl: 6 Stück, Vorne und hinten am Bauwerk, Rechts, Siehe Skizze
