# **Brücke-Museum**

## **Sanierung**

## **Schadstofffassung Gebäude**

Projekt - Nr.: 2020-067-7  
vom 01.07.2021

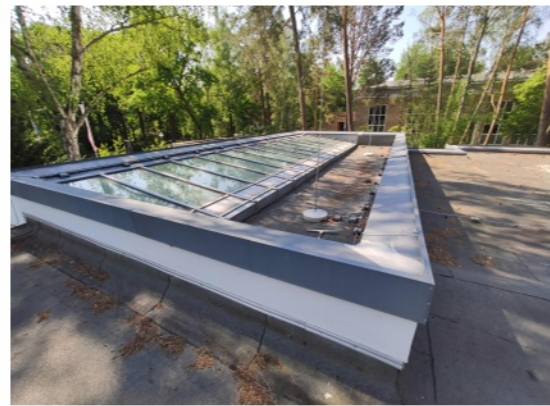
Abbildung 2: Dach mit Dachfenster

Das mit Dachpappe eingedeckte Flachdach erstreckt sich über mehrere Ebenen. Darunter befindet sich eine etwa 12 cm starke Dämmschicht aus Foamglas, unter der eine Dampfsperre abschließt. Die Dachpappe und Dampfsperre wurden auf Asbest und PAK untersucht. Im Hinblick auf eine potentielle Entsorgung wurde das Foamglas nach LAGA Bauschutt und zusätzlich auf Asbest analysiert.

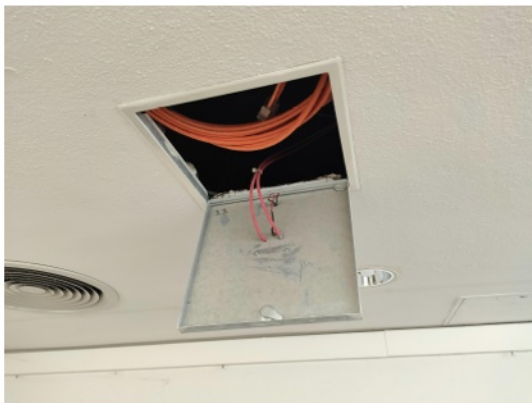
Abbildung 7: Abhangdecke

Die Betondecke ist im gesamten Gebäude mit einer Rabitzdecke abgehängt. Eine Dämmung in der Abhangdecke ist nicht verbaut. Der Putzmörtel der Rabitzdecke wurde auf Asbest untersucht.

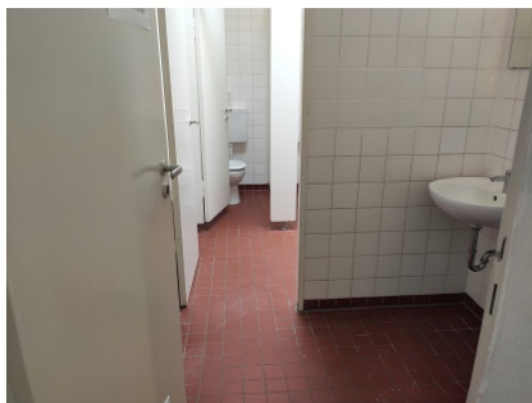
Abbildung 10: Sanitärbereich

Der Fußbodenaufbau wurde im Gebäude lediglich im Sanitärbereich anhand einer Kernbohrung untersucht. Unter dem Estrich ist eine 1,5 cm starke Sperrschicht verbaut, die auf PAK und Asbest analysiert wurde.

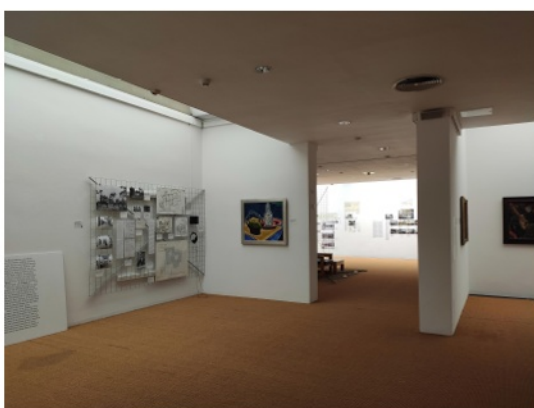
Abbildung 11: Ausstellungsräume

In den Ausstellungsräumen ist Sisalteppich als Bodenbelag verlegt. Der verwendete Teppichkleber wurde im Hinblick auf nötige Arbeitsschutzmaßnahmen bei der Demontage auf Phenole untersucht.

In den Teppichkleber und dem PVC samt Kleber wurden keine Phenole nachgewiesen, so dass der Ausbau ohne zusätzliche Maßnahmen in Bezug auf den Arbeitsschutz erfolgen kann. Die Abfälle können als gemischte Bau- und Abbruchabfälle unter dem Abfallschlüssel 17 09 04 entsorgt werden.

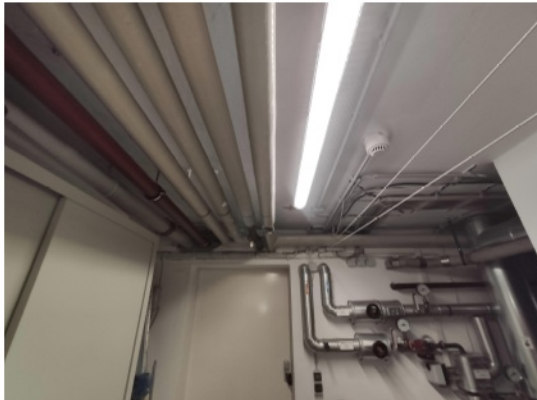
Abbildung 15: Rohrleitungen

Im Kellergeschoss verlaufen die Leitungen und Schächte der TGA. Einige Rohrleitungen sind mit einer Gipsummantelung, mit dahinterliegender KMF Isolierung versehen. Der Gips wurde auf einen potentiellen Asbestgehalt untersucht. Die KMF Isolierung auf ihren Gehalt an lungengängigen Fasern.

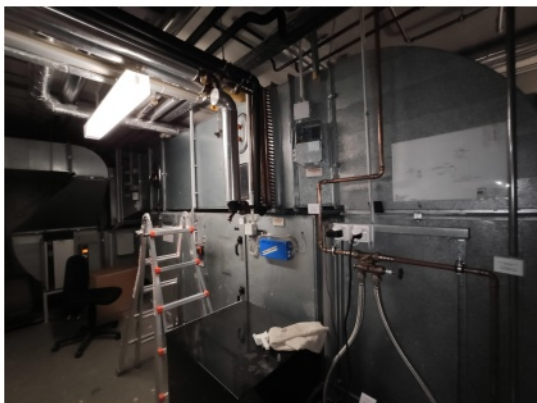
Abbildung 17: Klimaanlage

Des Weiteren befindet sich im Keller die Klimaanlage. Die Flanschdichtungen sind potentiell asbesthaltig und müssten bei einer Demontage berücksichtigt werden.

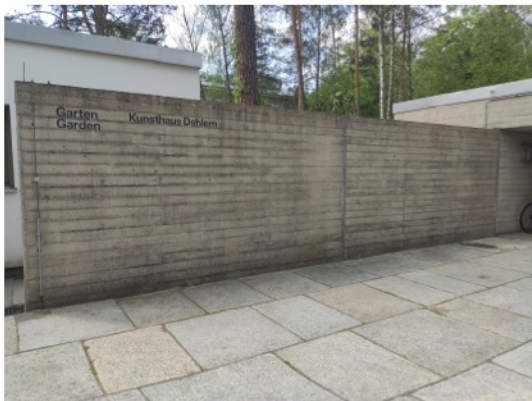
Abbildung 21: Sichtbetonwand

Die Sichtbetonwände auf dem Grundstück sind mit Dehnungsfugen versehen, deren Material auf Asbest und PCB untersucht wurde.

Abfälle, die PCB enthalten, gelten im Sinne der AVV als gefährlich, sobald die PCB-Gesamtkonzentration oberhalb 50 mg/kg ist. Somit gelten die Dehnungsfugen der Sichtbetonwände als gefährlicher Abfall 17 09 02, Bau- und Abbruchabfälle, die PCB enthalten. Sie sind zudem bei einer potentiellen Sanierung unter Einhaltung des Arbeitsschutzes (Tragen von PSA) auszubauen.

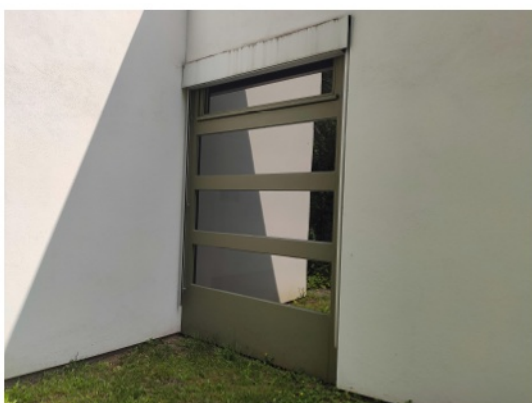
Abbildung 23: Fenster

Die Fenster des Gebäudes sind mit einer grünen Lackfarbe angestrichen. Die Lackfarbe wurde auf ihren Schwermetallgehalt untersucht.

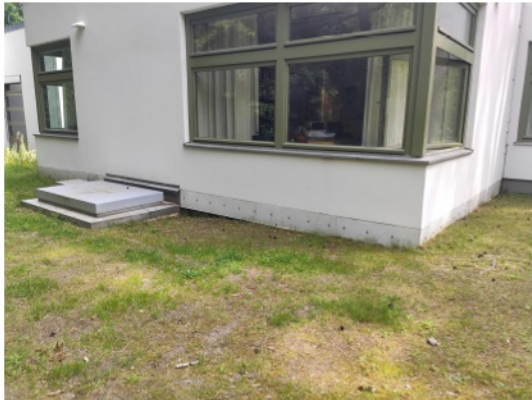
Abbildung 25: Bereich mit Sperrschicht

An einem Teilbereich an der Hinterseite des Gebäudes ist am Sockel eine Sperrschicht verbaut, die auf PAK und Asbest untersucht wurde.

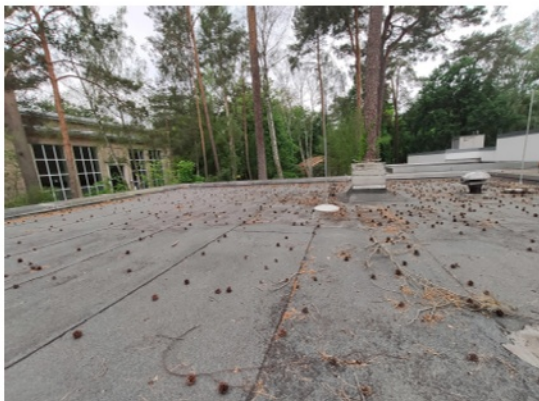
Abbildung 27: Dach Verwaltungsgebäude

Das Dach des Verwaltungsgebäudes gleicht in seinem Aufbau dem des Museumsgebäudes. Unter einer Eindeckung mit Dachpappe sind Foamglas und eine Dampfsperre verbaut.

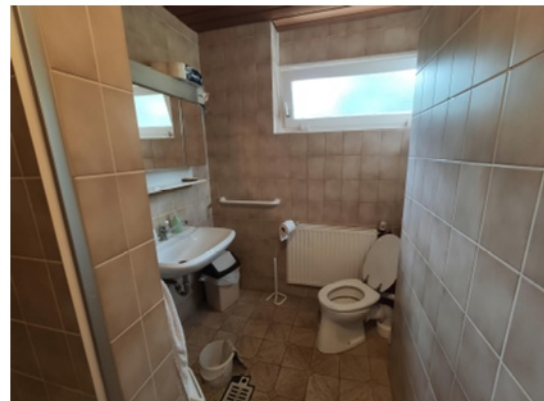
Abbildung 30: Sanitärbereich

Das Verwaltungsgebäude ist in massiver Bauweise errichtet ohne Leichtbauwände. Der Fußbodenaufbau im Sanitärbereich wurde anhand einer Kernbohrung untersucht. Unter dem Estrich ist eine Sperrschicht verbaut, die auf PAK und Asbest untersucht wurde.

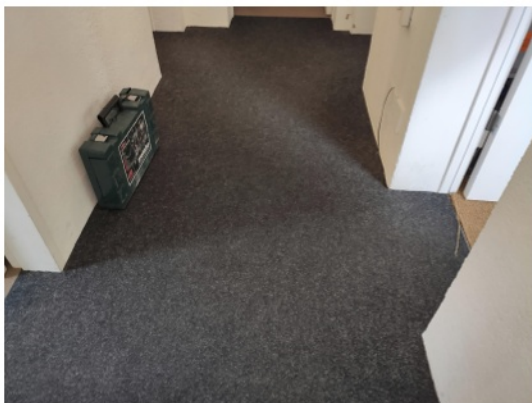
Abbildung 26: Teppich

Die restlichen Zimmer sind wiederum mit Teppich ausgelegt, dessen Kleber auf Phenole untersucht wurde.

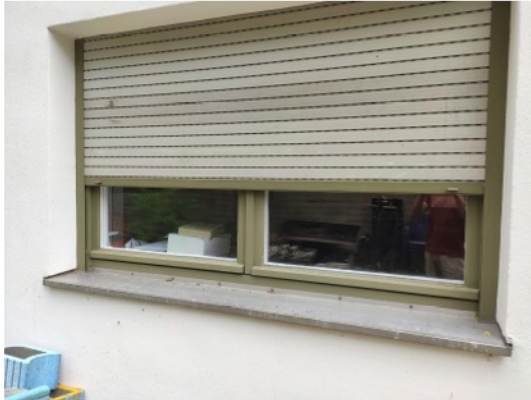
Abbildung 30: Fenster

Die Fenster haben den gleichen Anstrich wie die des Hauptgebäudes. Zusätzlich wurde der verbaute Fensterkitt auf Asbest untersucht.
