**90469 Nürnberg**  
**Prinzregentenufer 41, Haus KS**  
**Wohngebäude**

## **Bericht zur restauratorischen Untersuchung und Bauforschung**

| Aktennummer im BLfD: | D-5-64-000-1578 |

Nürnberg, 7.8.2026

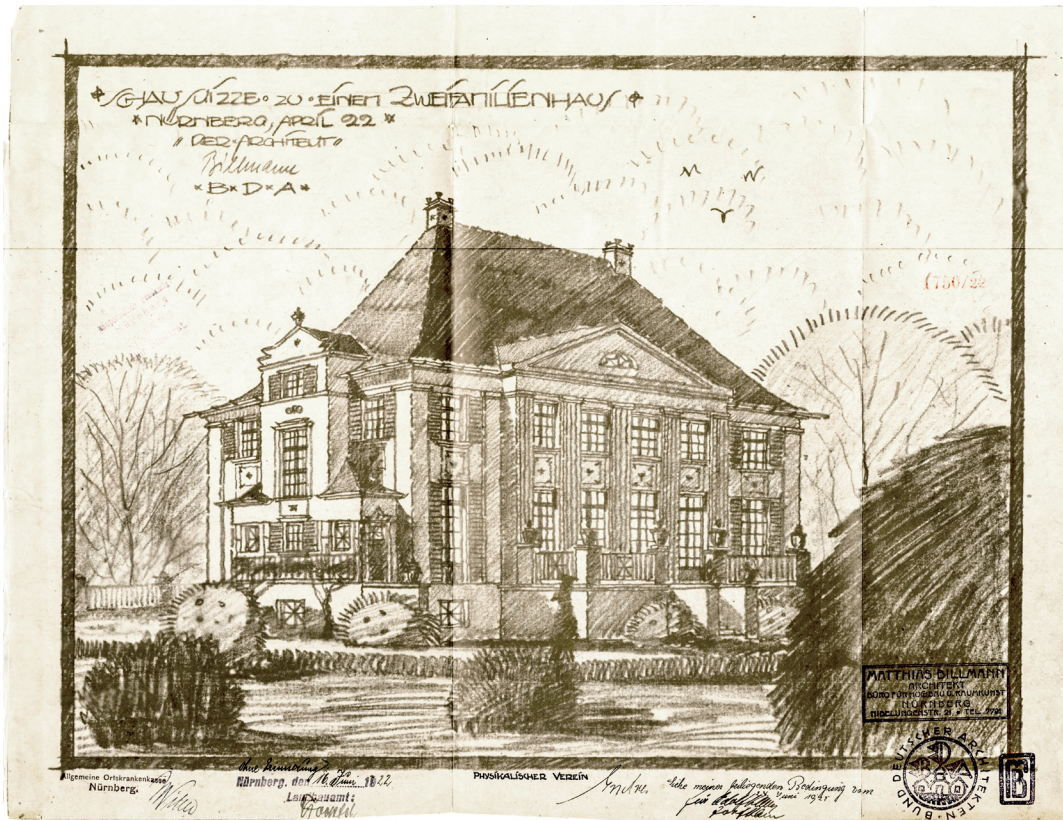
Abb. 2  
Zeichnung einer fiktiven Südwestansicht vom 16. Juni 1922. An der Südseite war vor einem Mittelrisalit eine Terrasse mit Treppenaufgang vorgesehen.  
Quelle 1

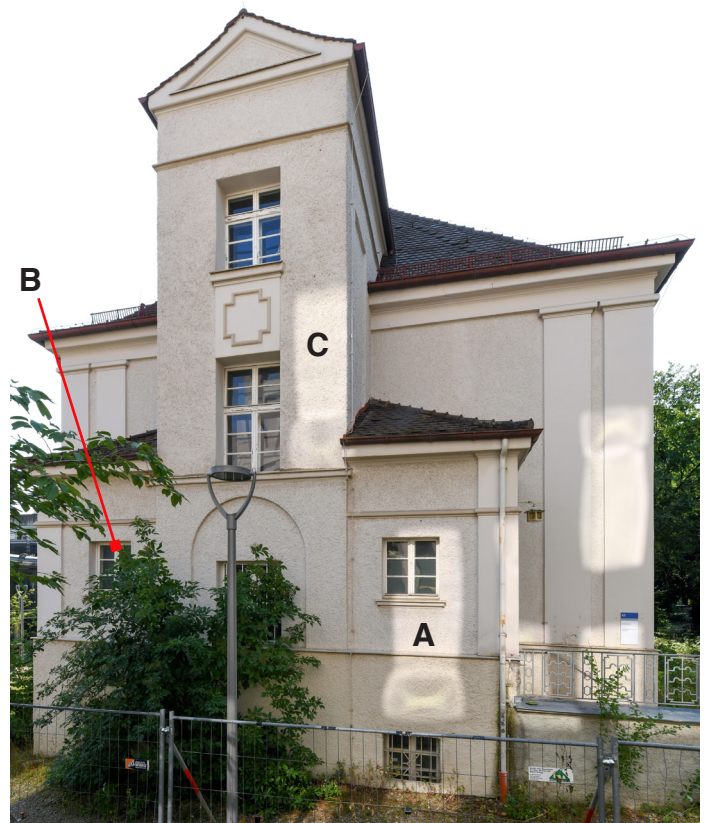
Abb. 4  
Ansicht von Westen mit unterschiedlichen Fensterformaten  
A Eingangsvorplatz, B Nebenraum, C Treppenhaus mit Tympanon

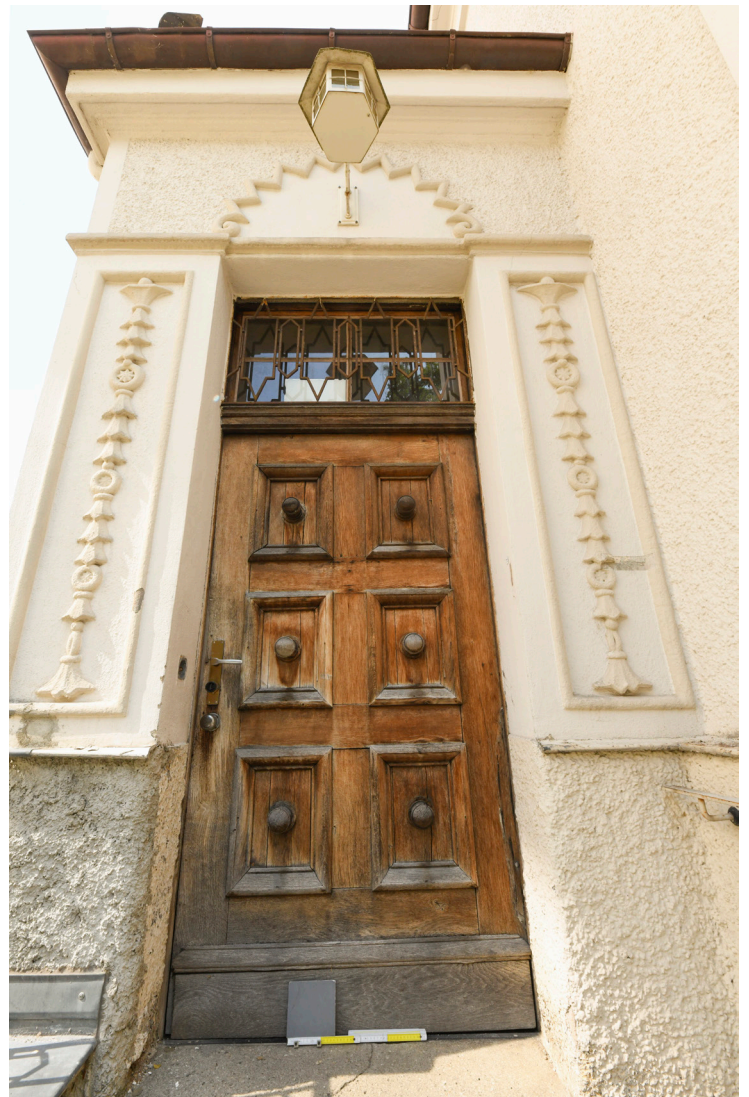
Abb. 9  
Eingang mit Zierelementen

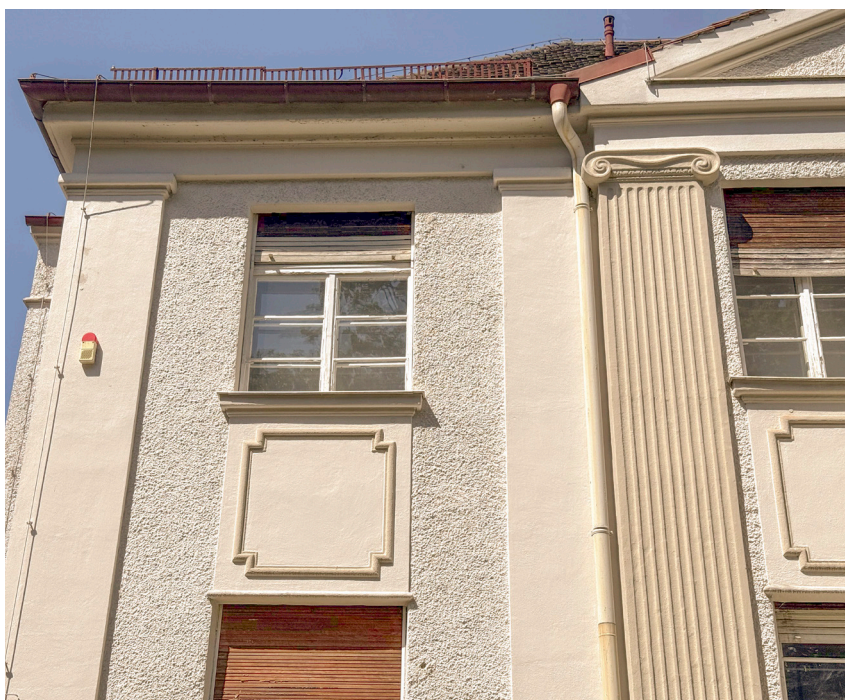
Abb. 10  
Südfassade, westliche Hälfte  
Raue und glatte Oberflächen  
Im Obergeschoss glatte Brüstungszonen mit stuckierten Rahmen

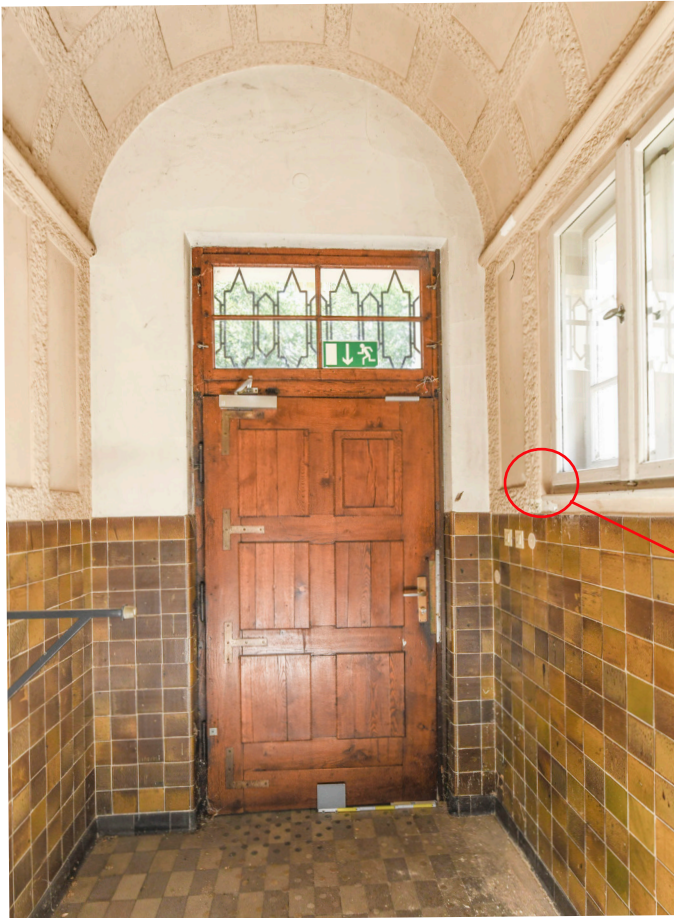
Abb. 12  
Windfang, Blick nach Süden  
Kassettierte Gewölbe- und Wandoberflächen  
Gefliester Sockel und Boden

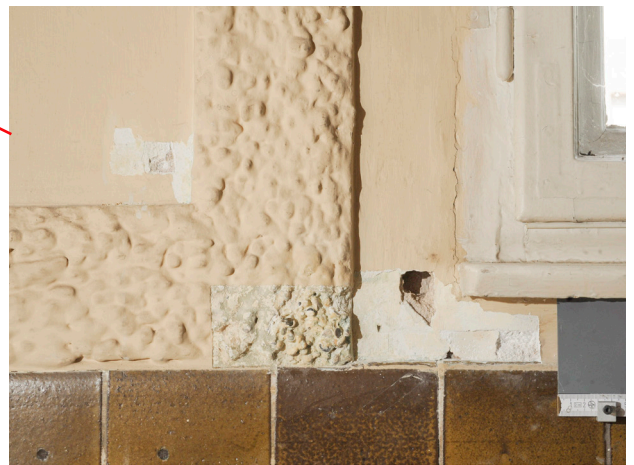
Abb. 13  
Detail der Kassettierung  
Die Rahmen sind mit einem sehr rauen Mörtel (vgl. Fassade) ausgeführt. Sie springen bis zu 15 mm aus der glatten Wandebene vor.

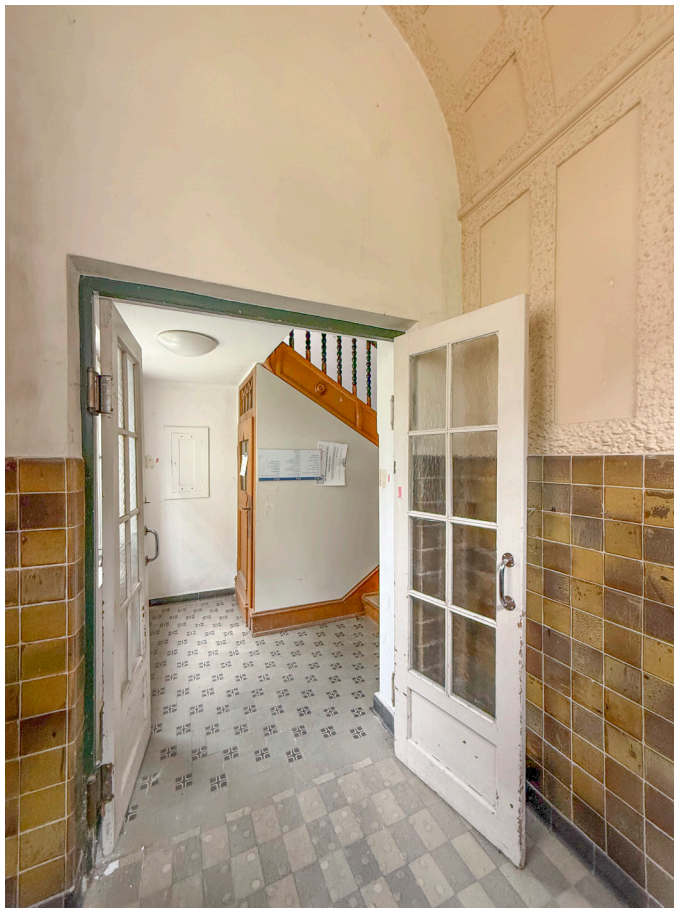
Abb. 14  
Windfang, Blick nach Norden  
Kassettierte Gewölbe- und Wandoberflächen  
Gefliester Sockel und Boden

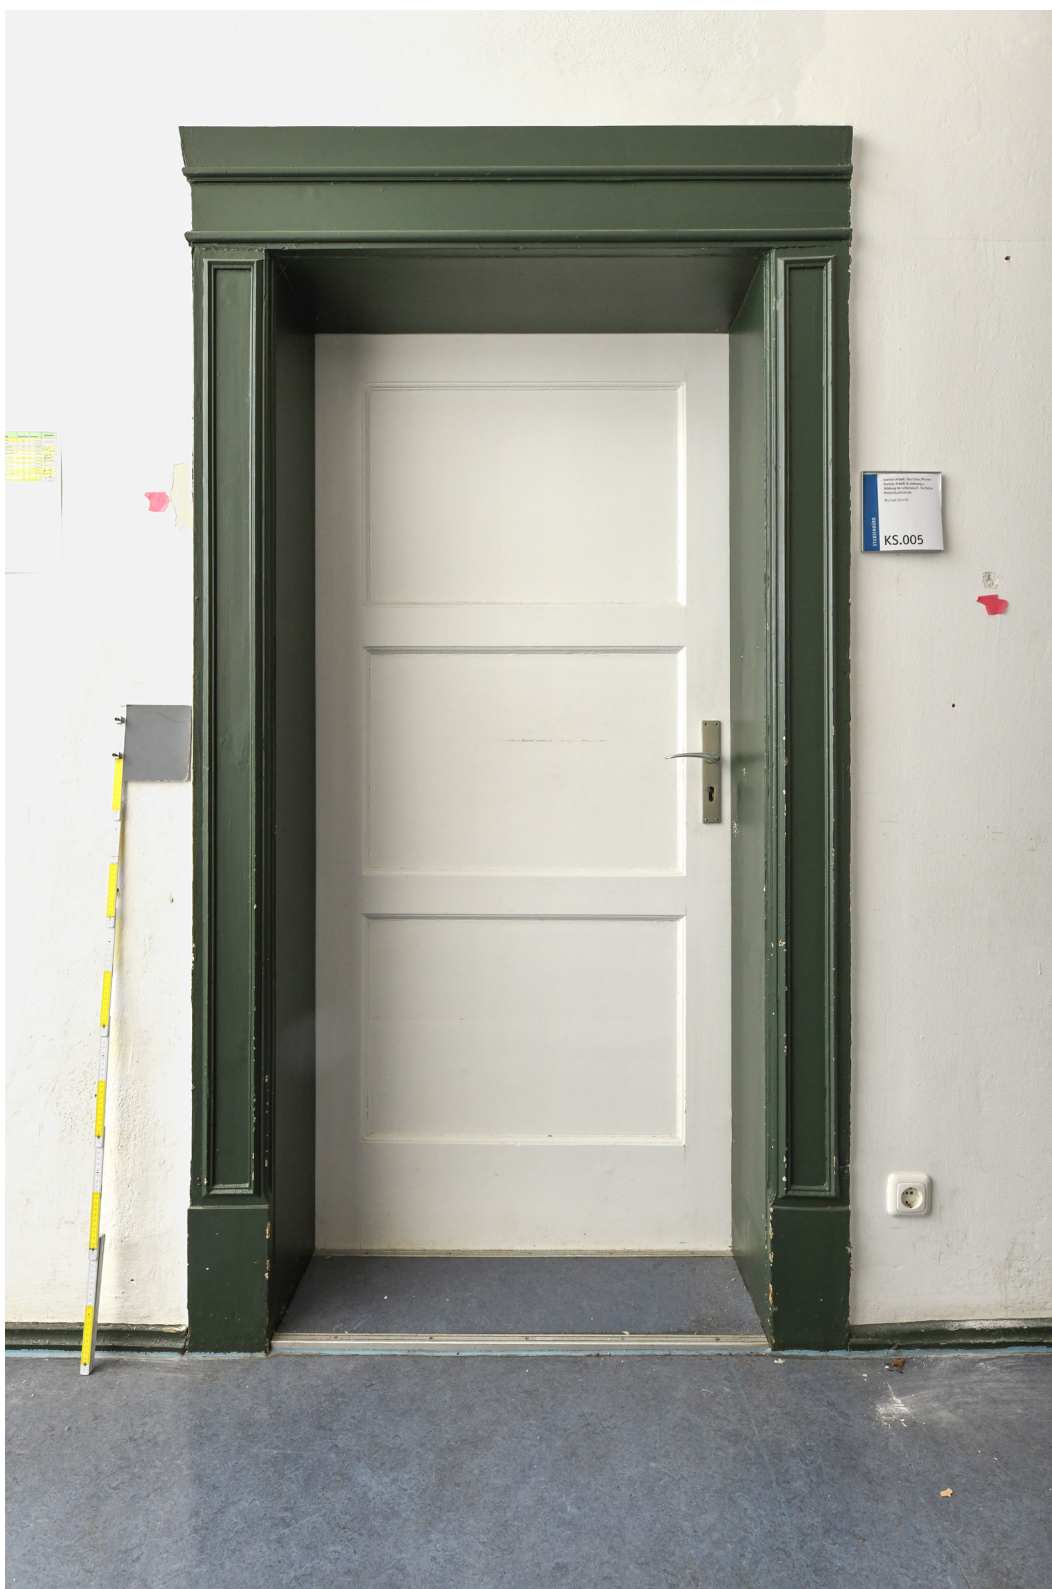
Abb. 24  
Raum KS.000a  
Nordseite

Bespiel einer einflügeligen Tür, die sich im gesamten Haus wiederfindet. Das Türblatt ist in drei Felder gegliedert.

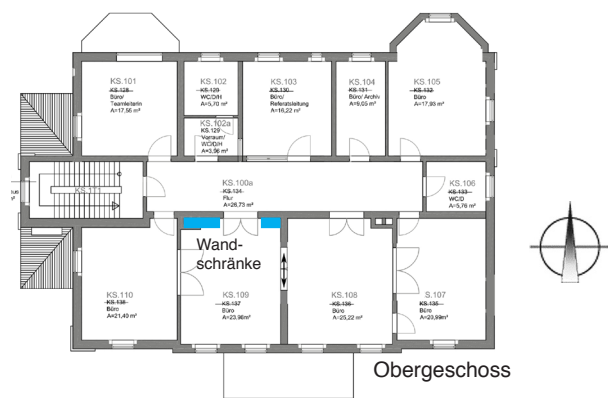
Abb. 25  
Raum KS.109  
Blick nach Nordwesten

Wandschränke aus der Erbauungsphase
