## **Untersuchungsbericht 1.2**

**Projekt 25-026 Fußgängerbrücke Brudermühlstraße 40/67 Stufe II**

**Untersuchungen infolge einer Rissbildung am Überbau in Höhe des nördlichen Pfeilers**

**Hier: Untersuchungen der Brückenunterseite (Stufe II)**

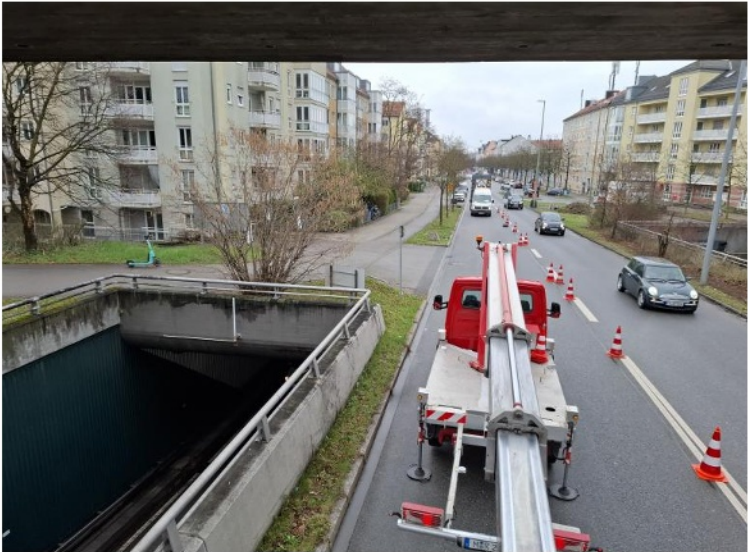
| Nr. | Art und Beschreibung | Foto |
|---|---|---|
| 6. | <b>Untersuchungsphase 2a</b><br>(über Brudermühlstraße, Ausfädelspur zur Plinganserstraße in westlicher Richtung). | |

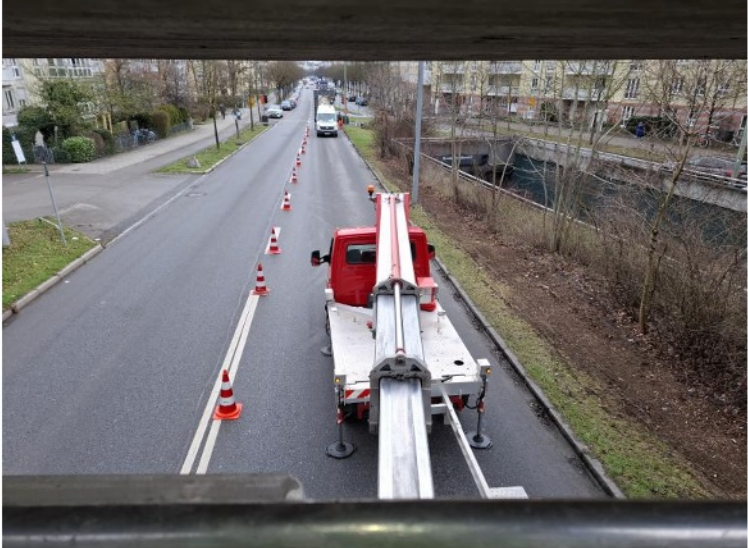
| Nr. | Art und Beschreibung | Foto |
|---|---|---|
| 11. | <b>Untersuchungsphase 2b</b><br>(über Brudermühlstraße, Ausfädelspur zum mittleren Ring in westlicher Richtung). | |

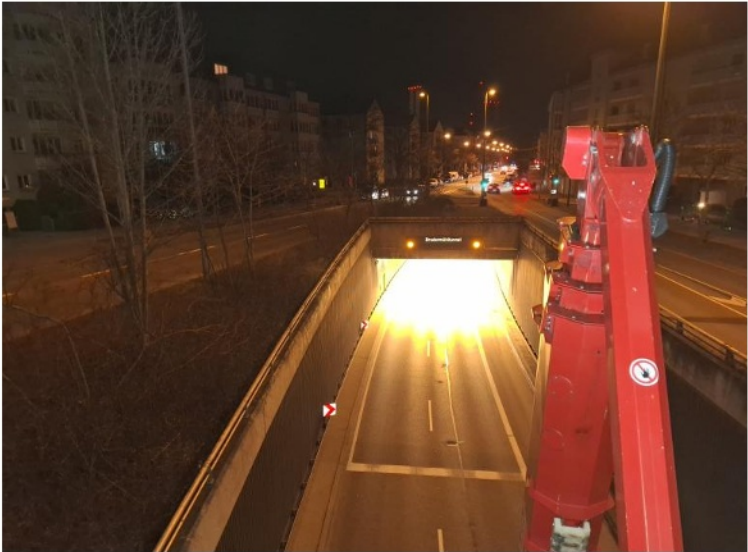
| Nr. | Art und Beschreibung | Foto |
|---|---|---|
| 15. | <b>Untersuchungsphase 3</b><br>(über Trogbauwerk, westliche Zufahrt mittlerer Ring in den Brudermühltunnel in östlicher Richtung). | |

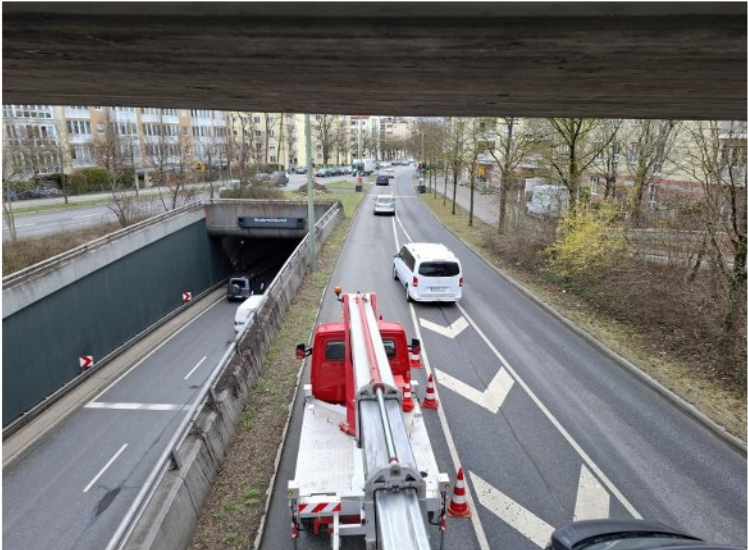
| Nr. | Art und Beschreibung | Foto |
|---|---|---|
| 20. | <b>Untersuchungsphase 4a</b><br>(über Brudermühlstraße, vom mittleren Ring kommend, Einfädelspur in östlicher Richtung). | |

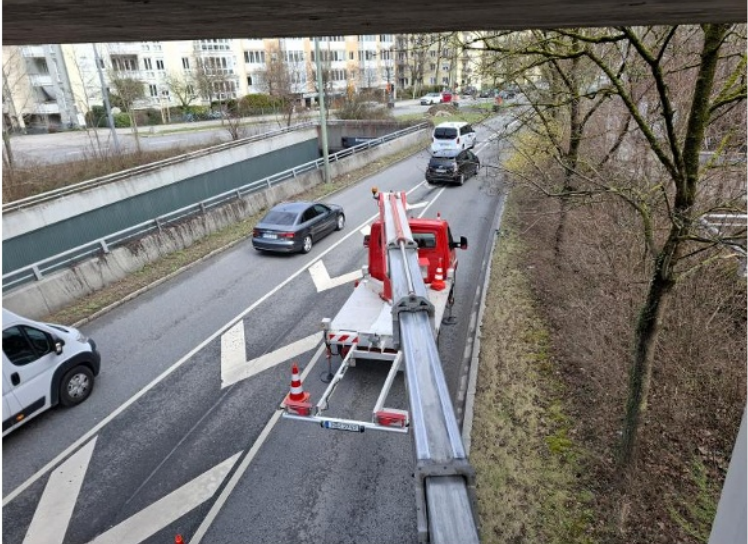
| Nr. | Art und Beschreibung | Foto |
|---|---|---|
| 23. | <b>Untersuchungsphase 4b</b><br>(über Brudermühlstraße, von der Plinganserstraße kommend, Einfädelspur in östlicher Richtung). | |

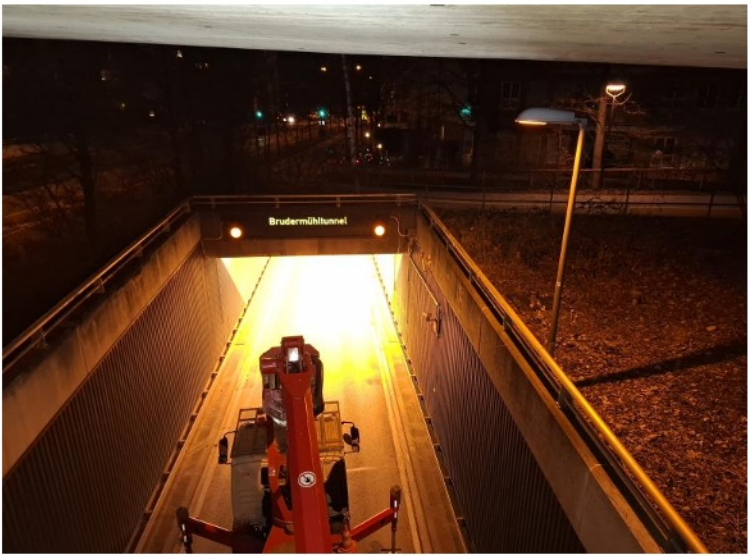
| Nr. | Art und Beschreibung | Foto |
|---|---|---|
| 28. | <b>Untersuchungsphase 5</b><br>(über Trogbauwerk, westliche Zufahrt von der Plinganserstraße aus in den Brudermühltunnel in östlicher Richtung). | |
