# **Gedenksteine**

**Dokumentation der Untersuchung**

**Mai 2025**

Ernst-Thälmann-Gedenkstätte  
(Denkmalliste LK Prignitz 09160643, Denkmal ID: 09160643)  
Stadtspark Wittenberge, Südseite, Ernst-Thälmann-Straße  
Gedenkstein

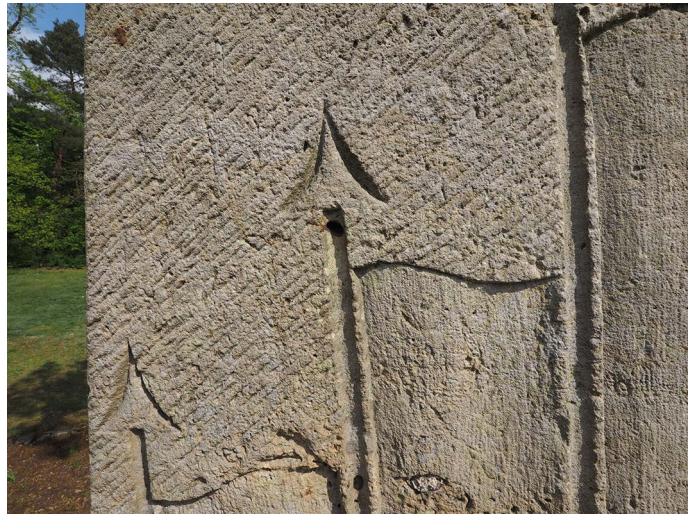
**Abbildung 6**  
Oberflächengestaltung im Bereich des Reliefs

Wie bereits oben beschrieben ist die Oberfläche durch die Bearbeitungstechnik gestaltet. Der "Hieb" ist nicht einheitlich gerichtet, die Richtung ändert sich und auch die typischen Spuren der Herstellung einer Fläche sind noch erkennbar. Damit hebt sich die Bearbeitung bewusst von den korrekten und gleichmäßigen Oberflächenspuren wie z.B. dem Scharrieren des 19. Jahrhunderts ab. Auch die Schrift, die eher einer handgeschriebenen Blockschrift ähnelt, entspricht einem modernen Gestaltungsprinzip.

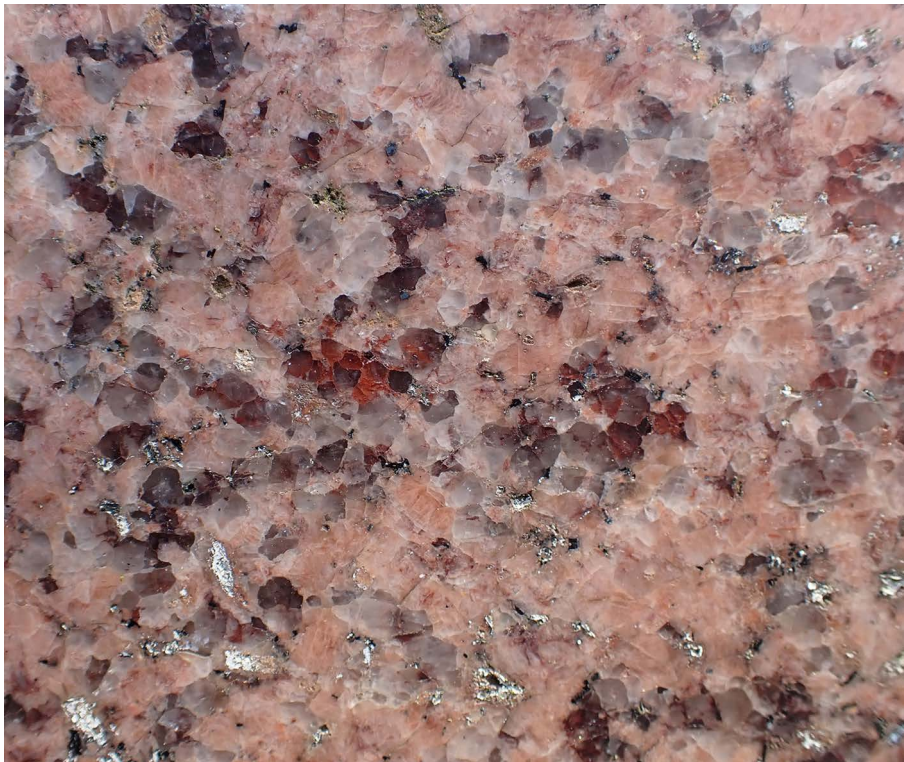
Abbildung 22

Makroaufnahme  
VVN-Gedenkstein

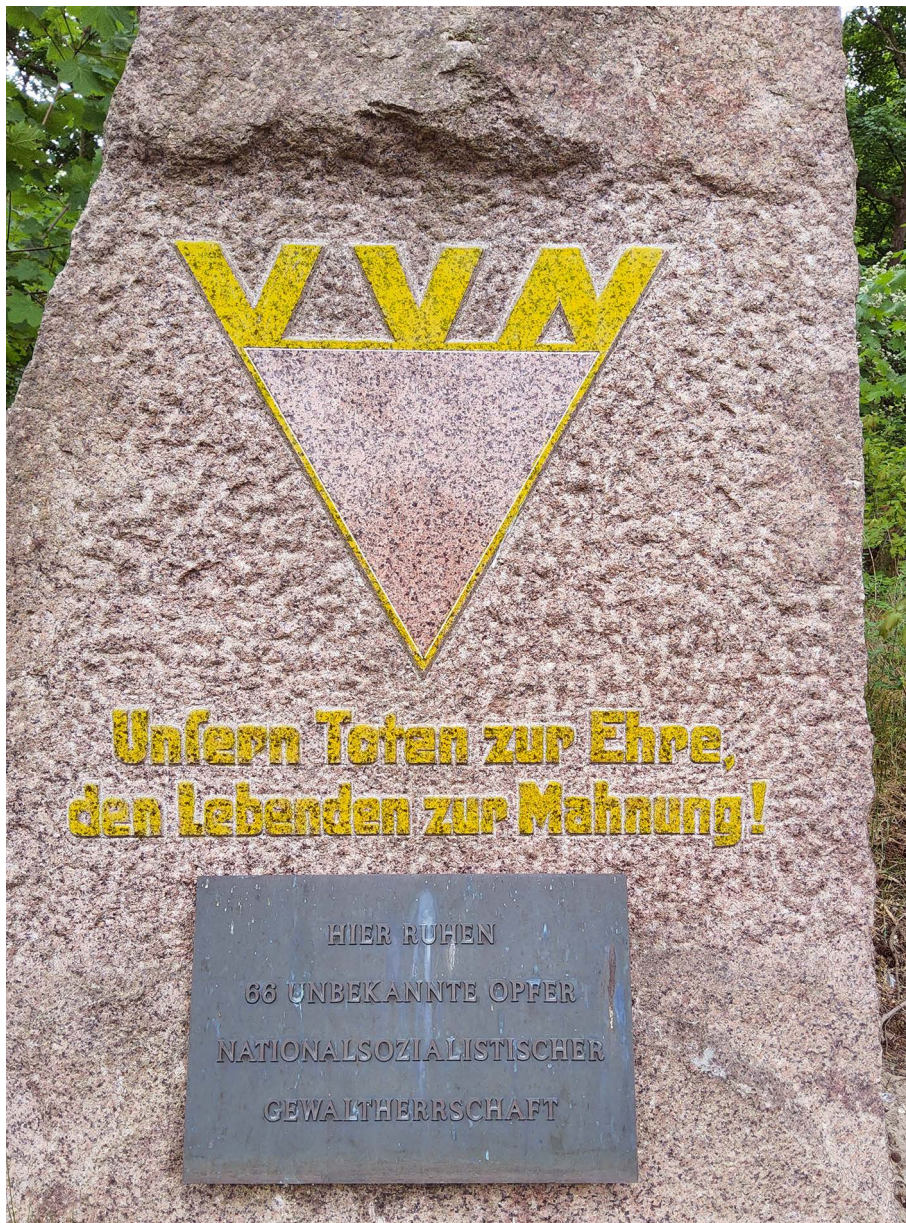
**Abbildung 34**  
Vermutete Farbgestaltung

Eine erneute Vergoldung der erhabenen Schrift VVN und „Unseren Toten zur Ehre den Lebenden zur Mahnung!“ sollte unbedingt in Betracht gezogen werden. Das rote Dreieck, das Zeichen des VVN, ist umrahmt von einer Nut. Ob diese Nut weiß gefasst gewesen ist, lässt sich nicht mit Bestimmtheit sagen. Der äußere Rahmen wird ebenso wie die Schrift vergoldet gewesen sein.

Die roten Stellen auf dem polierten Dreieck stammen nicht von einer ursprünglichen roten Farbe, sondern sind Bestandteil der Mineralien des Gesteins (siehe Abb. 4).
