Befundungszeitraum: 14.07 – 15.07.2020

Südlicher Corps de Logis
Westseite

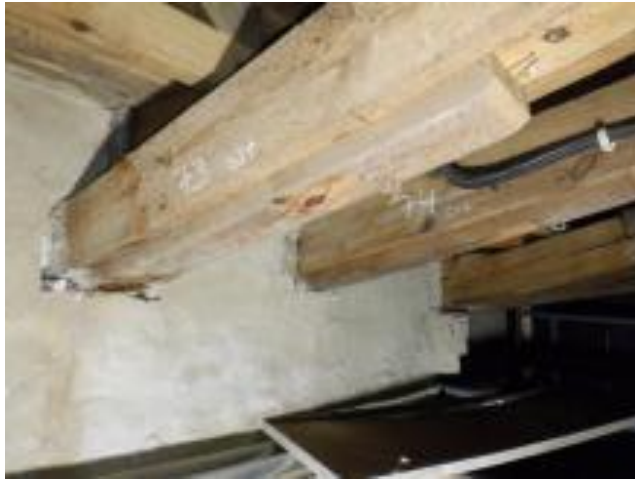
Heinrichbau Ostseite
BTA 73 – 74 alte Reparaturen

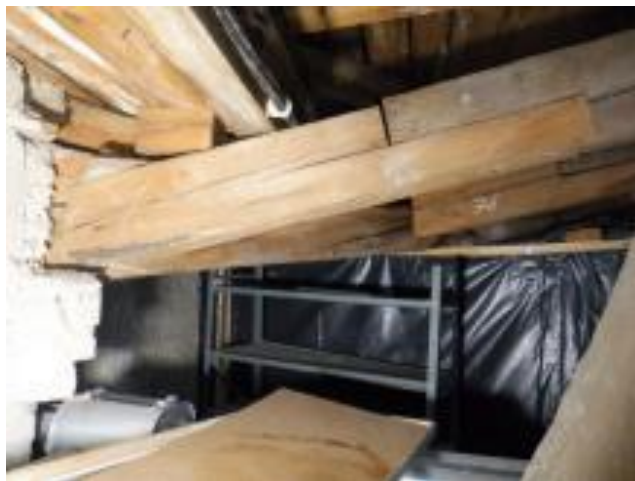
Heinrichbau Ostseite
Kehle N/O mit Reparaturen

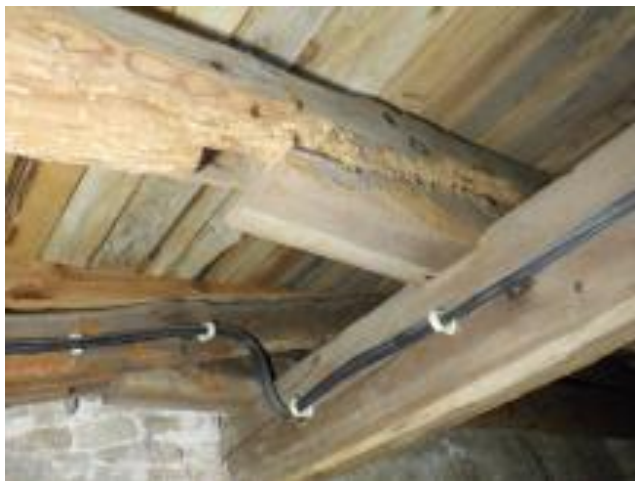
Heinrichbau Ostseite
Anschluss zur Kehlbalkenlage
an BTA 73 alter Fs durch Hbl
inaktiv
