Rehfeld & Partner GbR
Kastanienallee 39
14471 Potsdam

Projekt: **Biberkiez 31-37, 14478 Potsdam**
Bericht zur Schadstoffuntersuchung

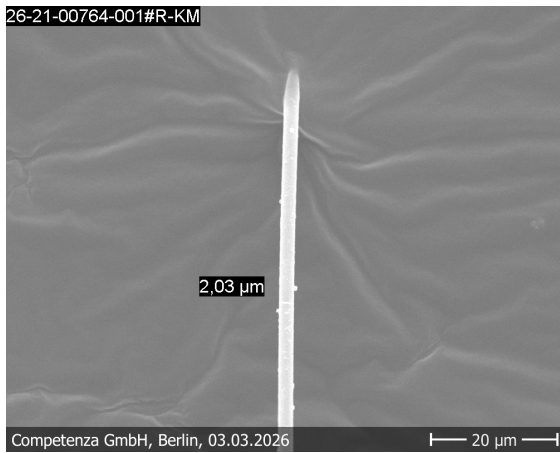
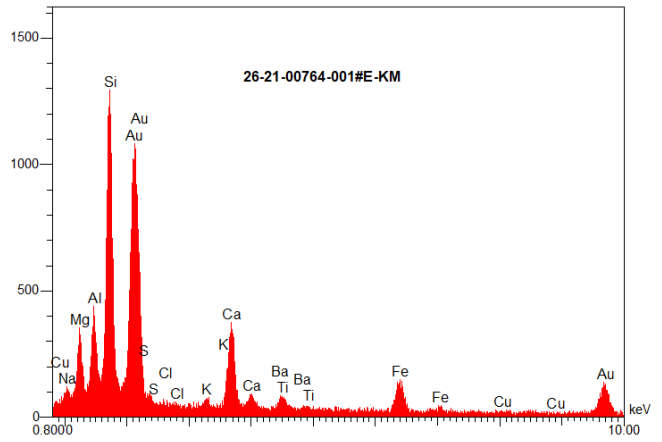
Abbildung und Elementspektrum: KMF Fundstelle 26-21-00764-001

Probenbezeichnung	Competenza Labor-Nr.	KM-Fasern vorhanden	WHO-Fasern vorhanden	Kanzero-genitäts-index (KI)	Gefahrstoff	Foto-Nr.
P1: KMF-Dämmung zw. Balkondecke und Waschbetonplatten, Nr. 33, EG, Whg. 11/0.1	26-21-00764-001 26-21-00762-001	ja	ja	-2,5	ja	12
P2: Abdichtungsbahn auf Betondach	26-21-00762-002	ja	nein	-	nein	1
P3: Abdichtungsbahn auf Betondach	26-21-00762-003	ja	nein	-	nein	2
P4: Abdichtungsbahn um KMF-gedämmte Rohrleitung, Drepel	26-21-00762-004	ja	nein	-	ja (PAK)	3
P5: KMF-Dämmung unter Einblasdämmung	26-21-00764-002	ja	ja	-1,3	ja	13

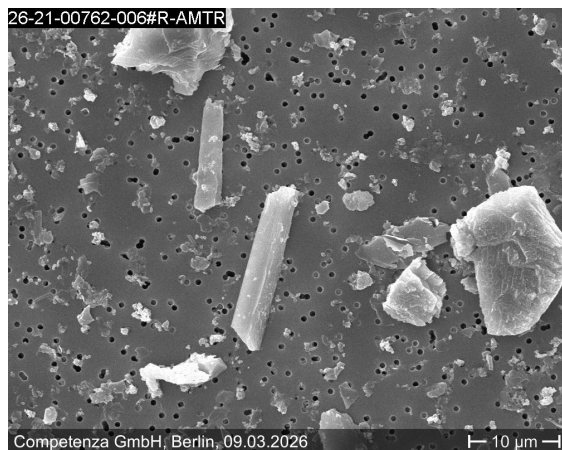
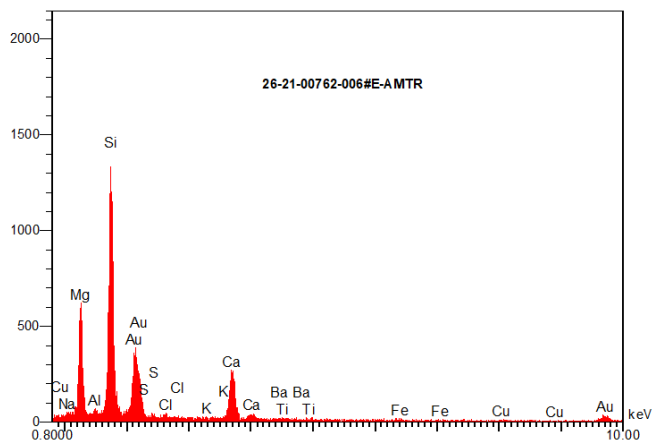
Abbildung und Elementspektrum: Amphibol-Asbest (Aktinolith/Tremolit) Fundstelle 26-21-00762-006
