# Ergebnisbericht Schadstoffuntersuchung

Berichts-Nr.: BB1988

**Projekt:** Schadstoffuntersuchung vor Sanierung Turnhalle  
und Neugestaltung der Außenanlagen,  
Luckenwalde, Poststr. 20

**Titel:** Orientierende Schadstoffuntersuchung

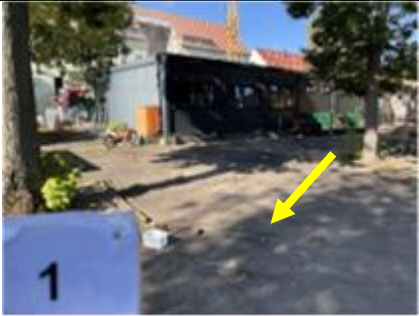
| Proben-/Labor-Nr. | Foto | PAK [mg/kg] | B(a)P [mg/kg] | Phenol-Index [mg/l] | Asbest | Verwertungs-klasse |
|---|---|---|---|---|---|---|
| Proben 1-3<br>25-25-00119-005<br>BC21449.1 | | 1,21 | < BG | < BG | Kein Asbest nachgewiesen | A |

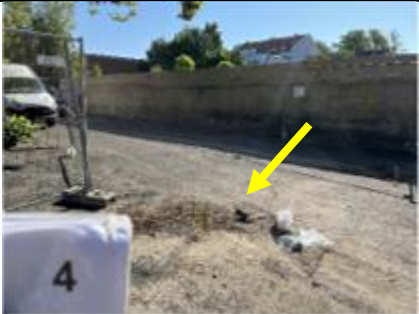
| Proben-/Labor-Nr. | Foto | PAK [mg/kg] | B(a)P [mg/kg] | Phenol-Index [mg/l] | Asbest | Verwertungs-klasse |
|---|---|---|---|---|---|---|
| Probe 4<br>25-25-00119-006<br>BC21449.2 | | < BG | < BG | 0,013 | Kein Asbest nachgewiesen | A |

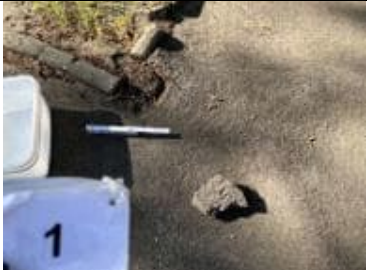
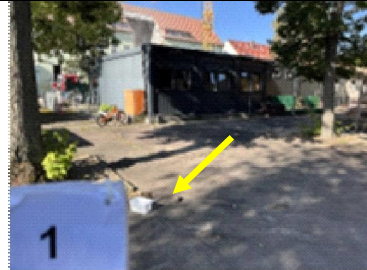
| Proben-/ Labor-Nr. | Gebäude & Etage | Bereich | Material | Detailfoto | Übersichtsfoto | Parameter | Ergebnis |
|---|---|---|---|---|---|---|---|
| Probe 1<br>25-25-00119-005<br>BC21449.1 | Freifläche, hinter der Container-Kita<br>außen | Boden | Asphalt (schwarz, fein bis mittelkörnig) | | | Asbest<br>0,001 % | Kein Asbest<br>nachgewiesen<br><br>PAK = 1,21<br>B(a)P = < BG<br>Phenolindex = < BG |

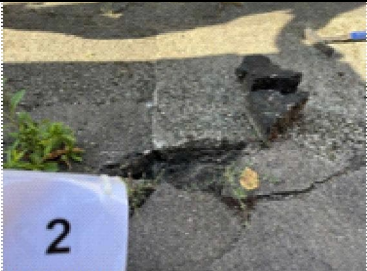
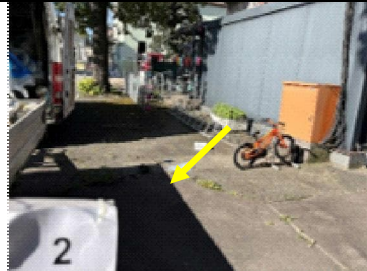
| Proben-/ Labor-Nr. | Gebäude & Etage | Bereich | Material | Detailfoto | Übersichtsfoto | Parameter | Ergebnis |
|---|---|---|---|---|---|---|---|
| Probe 2<br>25-25-00119-005<br>BC21449.1 | Freifläche, neben der Container-Kita<br>außen | Boden | Asphalt (schwarz, feinkörnig) | | | | |

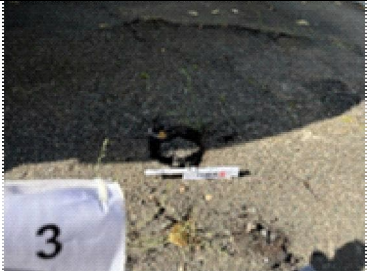
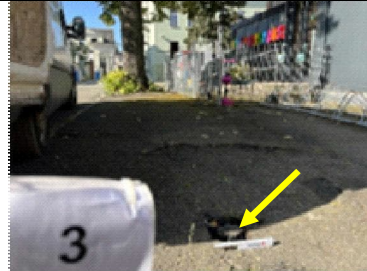
| Proben-/ Labor-Nr. | Gebäude & Etage | Bereich | Material | Detailfoto | Übersichtsfoto | Parameter | Ergebnis |
|---|---|---|---|---|---|---|---|
| Probe 3<br>25-25-00119-005<br>BC21449.1 | Freifläche, neben der Container-Kita<br>außen | Boden | Asphalt (schwarz, grobkörnig) | | | | |

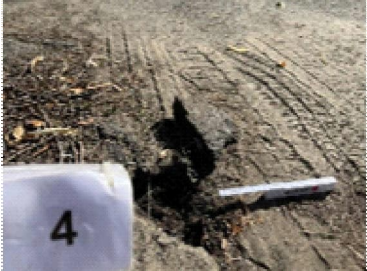
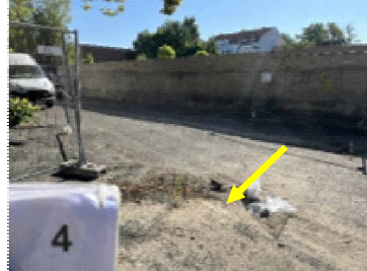
| Proben-/ Labor-Nr. | Gebäude & Etage | Bereich | Material | Detailfoto | Übersichtsfoto | Parameter | Ergebnis |
|---|---|---|---|---|---|---|---|
| Probe 4<br>25-25-00119-006<br>BC21449.2 | Freifläche, bei der Baustellenzufahrt (hinten)<br>außen | Boden | Asphalt (schwarz, mittelkörnig) | | | Asbest<br>0,001 % | Kein Asbest nachgewiesen<br><br>PAK = < BG<br>B(a)P = < BG<br>Phenolindex = 0,013 |

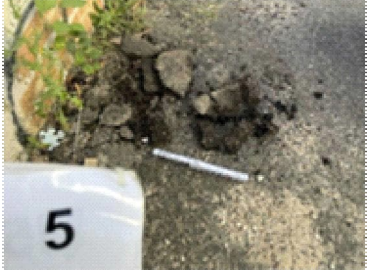
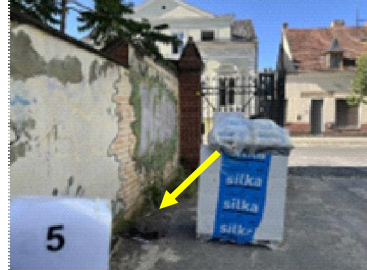
| Proben-/ Labor-Nr. | Gebäude & Etage | Bereich | Material | Detailfoto | Übersichtsfoto | Parameter | Ergebnis |
|---|---|---|---|---|---|---|---|
| Probe 5<br>25-25-00119-006<br>BC21449.2 | Freifläche, bei der Baustellenzufahrt (vorne)<br>außen | Boden | Asphalt (schwarz, grobkörnig) | | | Asbest<br>0,001 % | Kein Asbest nachgewiesen<br><br>PAK = < BG<br>B(a)P = < BG<br>Phenolindex = 0,013 |

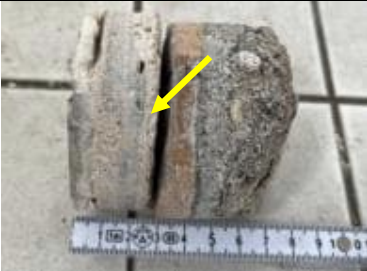
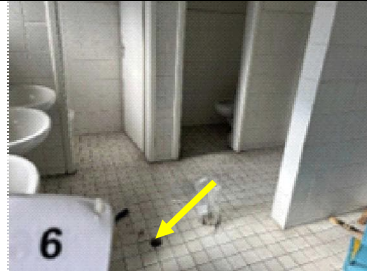
| Proben-/ Labor-Nr. | Gebäude & Etage | Bereich | Material | Detailfoto | Übersichtsfoto | Parameter | Ergebnis |
|---|---|---|---|---|---|---|---|
| Probe 6<br>25-25-00119-007 | Anbau Nord, Sanitärbereich 1<br>EG | KB1 - Boden | Fliesenkleber, alt | | | Asbest<br>0,001 % | Kein Asbest nachgewiesen |

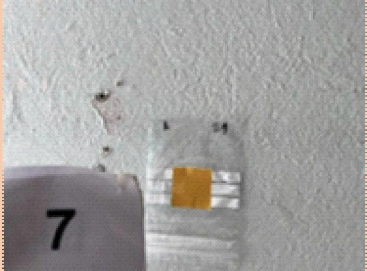
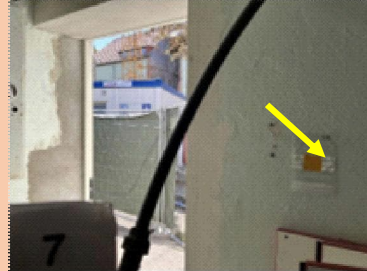
| Proben-/ Labor-Nr. | Gebäude & Etage | Bereich | Material | Detailfoto | Übersichtsfoto | Parameter | Ergebnis |
|---|---|---|---|---|---|---|---|
| MiP 1<br>Probe 7<br>25-25-00119-001 | Anbau Süd<br>EG | Wand | Anstrich, Putz und Spachtelmasse | | | Asbest<br>0,001 % | <b>Chrysotil-Asbest nachgewiesen</b> |

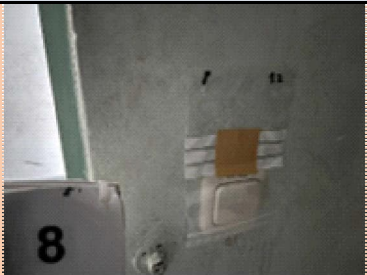
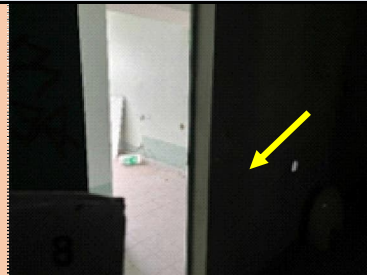
| Proben-/ Labor-Nr. | Gebäude & Etage | Bereich | Material | Detailfoto | Übersichtsfoto | Parameter | Ergebnis |
|---|---|---|---|---|---|---|---|
| MiP 1<br>Probe 8<br>25-25-00119-001 | Anbau Süd<br>EG | Wand | Anstrich, Putz und Spachtelmasse | | | Asbest<br>0,001 % | <b>Chrysotil-Asbest nachgewiesen</b> |

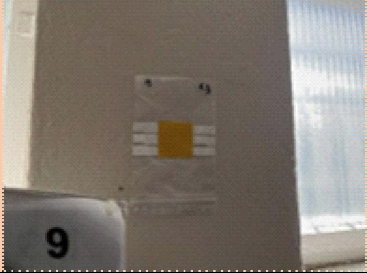
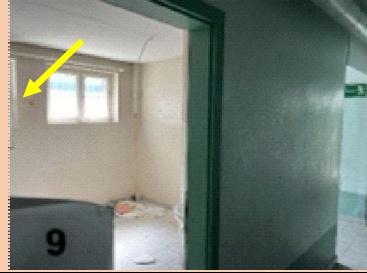
| Proben-/ Labor-Nr. | Gebäude & Etage | Bereich | Material | Detailfoto | Übersichtsfoto | Parameter | Ergebnis |
|---|---|---|---|---|---|---|---|
| MiP 1<br>Probe 9<br>25-25-00119-001 | Anbau Süd<br>EG | Wand | Anstrich, Putz und Spachtelmasse | | | Asbest<br>0,001 % | <b>Chrysotil-Asbest nachgewiesen</b> |

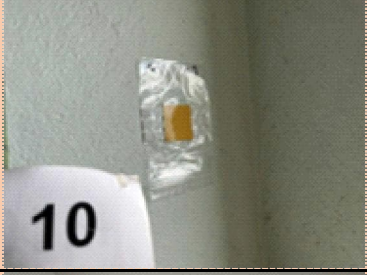
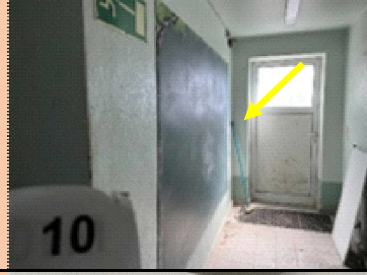
| Proben-/ Labor-Nr. | Gebäude & Etage | Bereich | Material | Detailfoto | Übersichtsfoto | Parameter | Ergebnis |
|---|---|---|---|---|---|---|---|
| MiP 1<br>Probe 10<br>25-25-00119-001 | Anbau Süd<br>EG | Wand | Anstrich, Putz und Spachtelmasse | | | Asbest<br>0,001 % | <b>Chrysotil-Asbest nachgewiesen</b> |

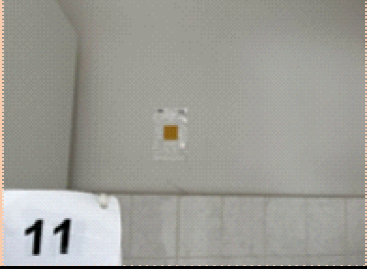
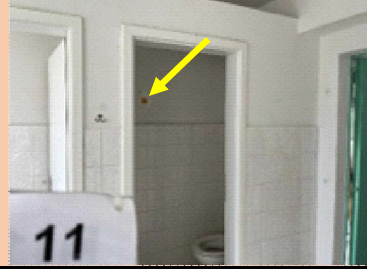
| Proben-/ Labor-Nr. | Gebäude & Etage | Bereich | Material | Detailfoto | Übersichtsfoto | Parameter | Ergebnis |
|---|---|---|---|---|---|---|---|
| MiP 1<br>Probe 11<br>25-25-00119-001 | Anbau Süd<br>EG | Wand | Anstrich, Putz und Spachtelmasse | | | Asbest<br>0,001 % | <b>Chrysotil-Asbest nachgewiesen</b> |

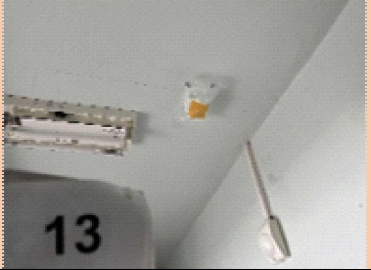
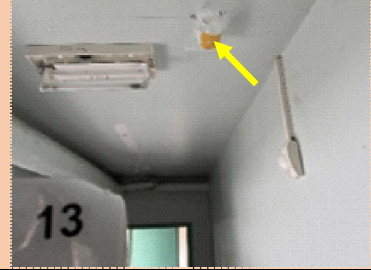
| Proben-/ Labor-Nr. | Gebäude & Etage | Bereich | Material | Detailfoto | Übersichtsfoto | Parameter | Ergebnis |
|---|---|---|---|---|---|---|---|
| MiP 2<br>Probe 13<br>25-25-00119-002 | Anbau Süd<br>EG | Decke | Anstrich und Spachtelmasse | | | Asbest<br>0,001 % | <b>Chrysotil-Asbest nachgewiesen</b> |

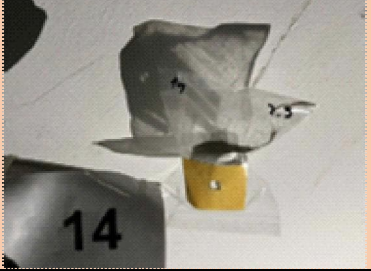
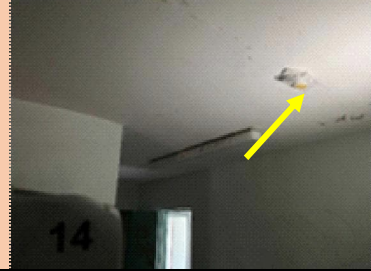
| Proben-/ Labor-Nr. | Gebäude & Etage | Bereich | Material | Detailfoto | Übersichtsfoto | Parameter | Ergebnis |
|---|---|---|---|---|---|---|---|
| MiP 2<br>Probe 14<br>25-25-00119-002 | Anbau Süd<br>EG | Decke | Anstrich und Spachtelmasse | | | Asbest<br>0,001 % | <b>Chrysotil-Asbest nachgewiesen</b> |

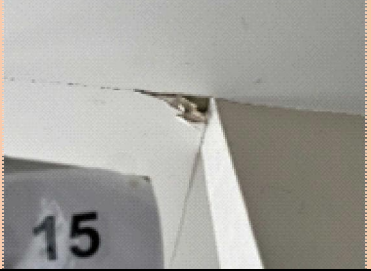
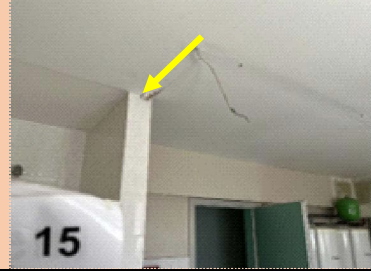
| Proben-/ Labor-Nr. | Gebäude & Etage | Bereich | Material | Detailfoto | Übersichtsfoto | Parameter | Ergebnis |
|---|---|---|---|---|---|---|---|
| MiP 2<br>Probe 15<br>25-25-00119-002 | Anbau Süd<br>EG | Decke | Anstrich und Spachtelmasse | | | Asbest<br>0,001 % | <b>Chrysotil-Asbest nachgewiesen</b> |

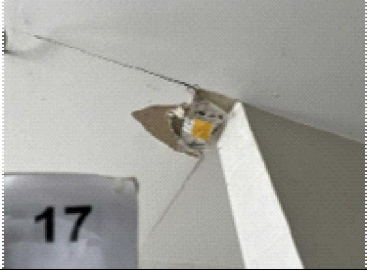
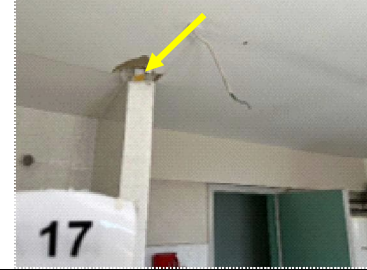
| Proben-/ Labor-Nr. | Gebäude & Etage | Bereich | Material | Detailfoto | Übersichtsfoto | Parameter | Ergebnis |
|---|---|---|---|---|---|---|---|
| Probe 17<br>25-25-00119-008 | Anbau Süd<br>EG | Decke, hinter Gipskarton | Putz auf Heraklithplatte | | | Asbest<br>0,001 % | Kein Asbest nachgewiesen |

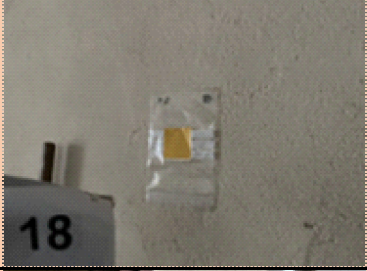
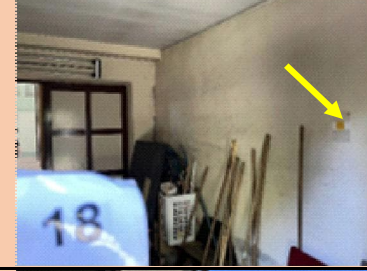
| Proben-/ Labor-Nr. | Gebäude & Etage | Bereich | Material | Detailfoto | Übersichtsfoto | Parameter | Ergebnis |
|---|---|---|---|---|---|---|---|
| MiP 3<br>Probe 18<br>25-25-00119-003 | Anbau Nord<br>EG | Wand | Anstrich, Putz und Spachtelmasse | | | Asbest<br>0,001 % | <b>Chrysotil-Asbest nachgewiesen</b> |

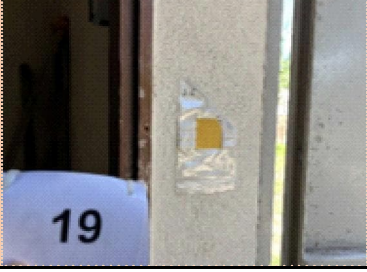
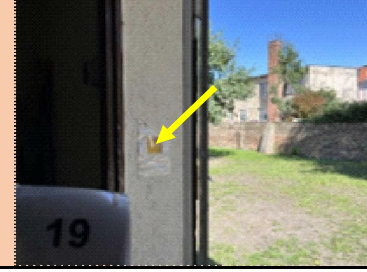
| Proben-/ Labor-Nr. | Gebäude & Etage | Bereich | Material | Detailfoto | Übersichtsfoto | Parameter | Ergebnis |
|---|---|---|---|---|---|---|---|
| MiP 3<br>Probe 19<br>25-25-00119-003 | Anbau Nord<br>EG | Wand | Anstrich, Putz und Spachtelmasse | | | Asbest<br>0,001 % | <b>Chrysotil-Asbest nachgewiesen</b> |

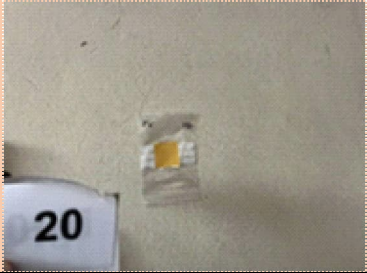
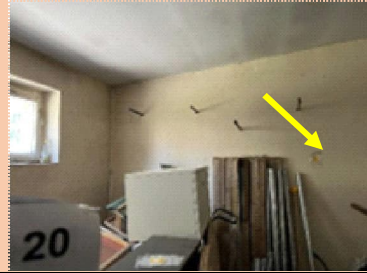
| Proben-/ Labor-Nr. | Gebäude & Etage | Bereich | Material | Detailfoto | Übersichtsfoto | Parameter | Ergebnis |
|---|---|---|---|---|---|---|---|
| MiP 3<br>Probe 20<br>25-25-00119-003 | Anbau Nord<br>EG | Wand | Anstrich, Putz und Spachtelmasse | | | Asbest<br>0,001 % | <b>Chrysotil-Asbest nachgewiesen</b> |

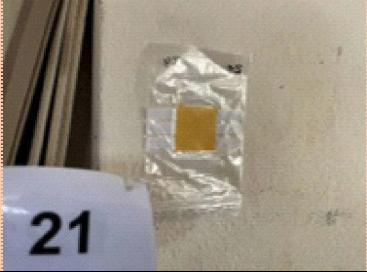
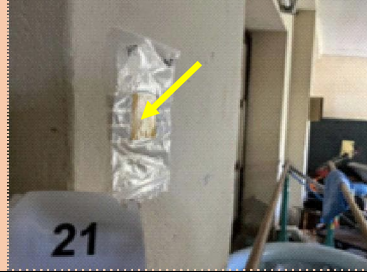
| Proben-/ Labor-Nr. | Gebäude & Etage | Bereich | Material | Detailfoto | Übersichtsfoto | Parameter | Ergebnis |
|---|---|---|---|---|---|---|---|
| MiP 3<br>Probe 21<br>25-25-00119-003 | Anbau Nord<br>EG | Wand | Anstrich, Putz und Spachtelmasse | | | Asbest<br>0,001 % | <b>Chrysotil-Asbest nachgewiesen</b> |

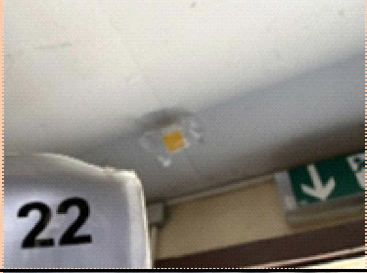
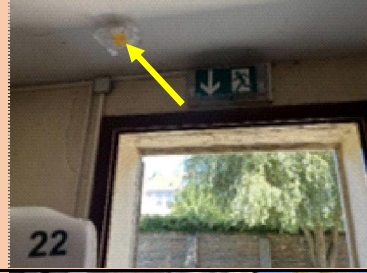
| Proben-/ Labor-Nr. | Gebäude & Etage | Bereich | Material | Detailfoto | Übersichtsfoto | Parameter | Ergebnis |
|---|---|---|---|---|---|---|---|
| MiP 3<br>Probe 22<br>25-25-00119-003 | Anbau Nord<br>EG | Decke | Anstrich und Spachtelmasse | | | Asbest<br>0,001 % | <b>Chrysotil-Asbest nachgewiesen</b> |

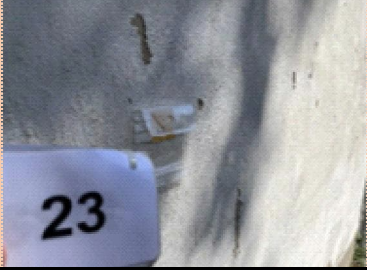
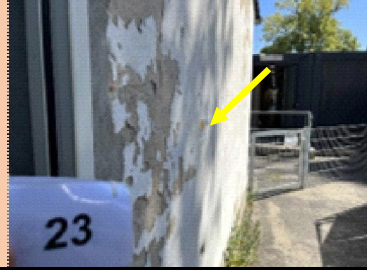
| Proben-/ Labor-Nr. | Gebäude & Etage | Bereich | Material | Detailfoto | Übersichtsfoto | Parameter | Ergebnis |
|---|---|---|---|---|---|---|---|
| Probe 23<br>25-25-00119-009 | Anbau Süd<br>außen | Außenwand | Anstrich und Putz | | | Asbest<br>0,001 % | <b>Chrysotil-Asbest nachgewiesen</b> |

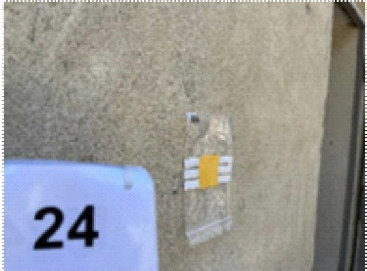
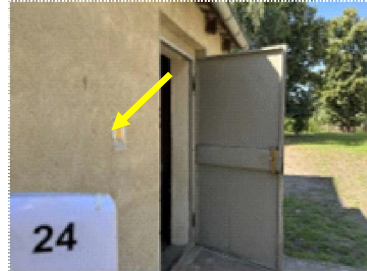
| Proben-/ Labor-Nr. | Gebäude & Etage | Bereich | Material | Detailfoto | Übersichtsfoto | Parameter | Ergebnis |
|---|---|---|---|---|---|---|---|
| Probe 24<br>25-25-00119-010 | Anbau Nord<br>EG | Außenwand | Anstrich und Putz | | | Asbest<br>0,001 % | Kein Asbest<br>nachgewiesen |

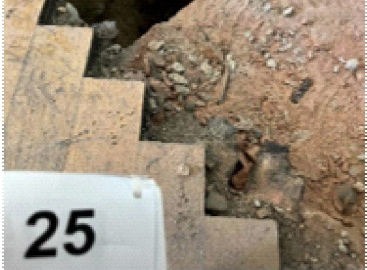
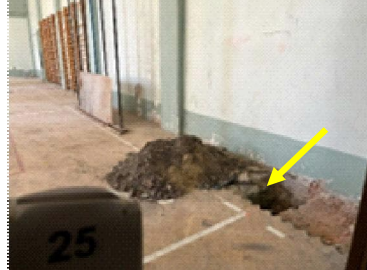
| Proben-/ Labor-Nr. | Gebäude & Etage | Bereich | Material | Detailfoto | Übersichtsfoto | Parameter | Ergebnis |
|---|---|---|---|---|---|---|---|
| Probe 25<br>25-25-00119-011 | Turnhalle<br>EG | Boden | Sperrschicht<br>(schwarz,<br>bituminös) | | | Asbest<br>0,001 % | Kein Asbest<br>nachgewiesen |

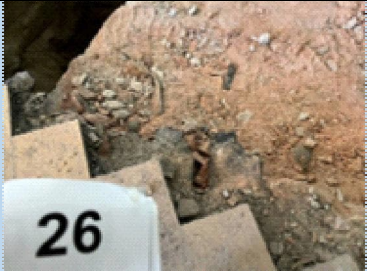
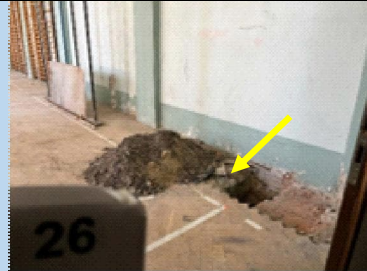
| Proben-/ Labor-Nr. | Gebäude & Etage | Bereich | Material | Detailfoto | Übersichtsfoto | Parameter | Ergebnis |
|---|---|---|---|---|---|---|---|
| Probe 26<br>BC21449.3 | Turnhalle<br>EG | Boden | Sperrschicht<br>(schwarz,<br>bituminös) | | | PAK | [mg/kg]<br><b>PAK = 10.800</b><br><b>B(a)P = 528</b> |

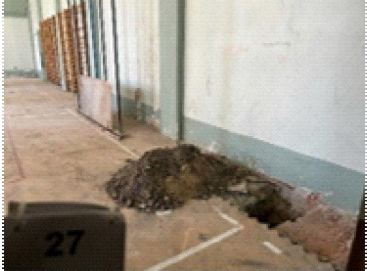
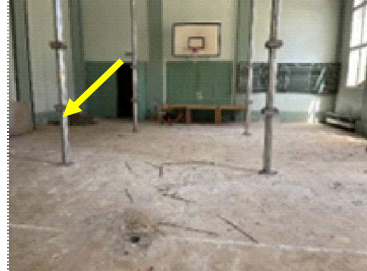
| Proben-/ Labor-Nr. | Gebäude & Etage | Bereich | Material | Detailfoto | Übersichtsfoto | Parameter | Ergebnis |
|---|---|---|---|---|---|---|---|
| Probe 27<br>25-25-00119-012 | Turnhalle<br>EG | Boden | Kleber<br>(schwarz,<br>bituminös) | | | Asbest<br>0,001 % | Kein Asbest<br>nachgewiesen |

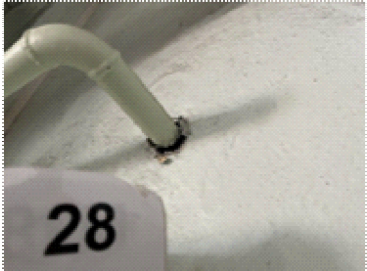
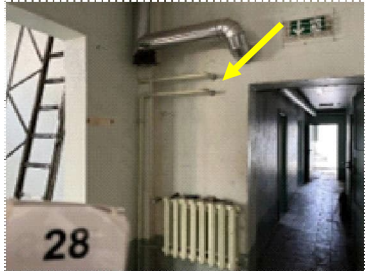
| Proben-/ Labor-Nr. | Gebäude & Etage | Bereich | Material | Detailfoto | Übersichtsfoto | Parameter | Ergebnis |
|---|---|---|---|---|---|---|---|
| Probe 28<br>25-25-00119-013 | Turnhalle<br>EG | Rohrdurchführung | Dichtmasse (schwarz) | | | Asbest<br>0,1 - 1 % | Kein Asbest<br>nachgewiesen |

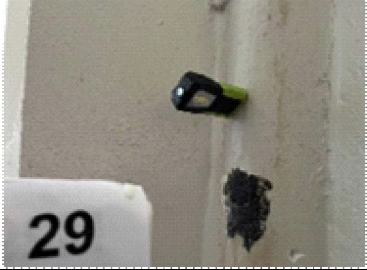
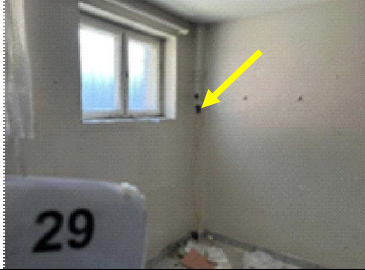
| Proben-/ Labor-Nr. | Gebäude & Etage | Bereich | Material | Detailfoto | Übersichtsfoto | Parameter | Ergebnis |
|---|---|---|---|---|---|---|---|
| Probe 29<br>25-25-00119-014 | Anbau Süd<br>EG | an Rohrleitung | Anstrich (schwarz, bituminös) | | | Asbest<br>0,001 % | Kein Asbest<br>nachgewiesen |

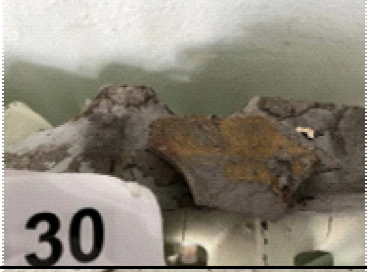
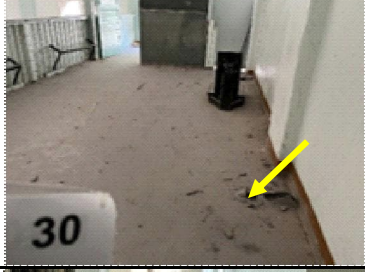
| Proben-/ Labor-Nr. | Gebäude & Etage | Bereich | Material | Detailfoto | Übersichtsfoto | Parameter | Ergebnis |
|---|---|---|---|---|---|---|---|
| Probe 30<br>25-25-00119-015 | Turnhalle<br>1. OG | Boden | Bodenbelag (braun) mit Kleber (gelb) | | | Asbest<br>0,1 - 1 % | Kein Asbest<br>nachgewiesen |

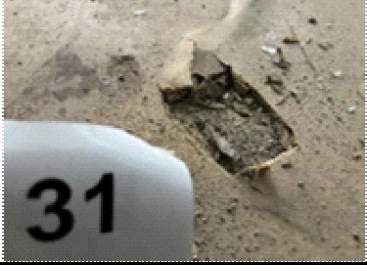
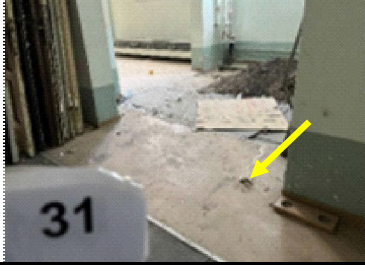
| Proben-/ Labor-Nr. | Gebäude & Etage | Bereich | Material | Detailfoto | Übersichtsfoto | Parameter | Ergebnis |
|---|---|---|---|---|---|---|---|
| Probe 31<br>25-25-00119-016 | Turnhalle<br>EG | Boden | Bodenbelag (beige) | | | Asbest<br>0,1 - 1 % | Kein Asbest<br>nachgewiesen |

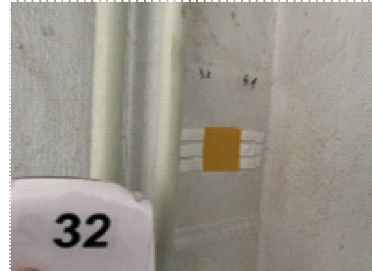
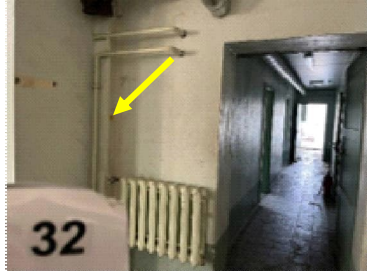
| Proben-/ Labor-Nr. | Gebäude & Etage | Bereich | Material | Detailfoto | Übersichtsfoto | Parameter | Ergebnis |
|---|---|---|---|---|---|---|---|
| MiP 4<br>Probe 32<br>25-25-00119-004 | Turnhalle<br>EG | Wand | Putz und Spachtelmasse | | | Asbest<br>0,001 % | Kein Asbest<br>nachgewiesen |

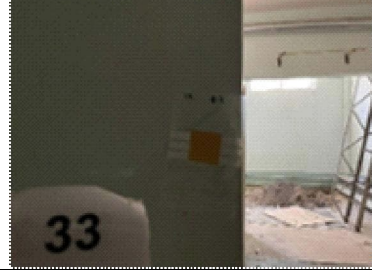
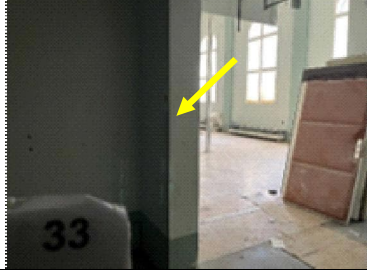
| Proben-/ Labor-Nr. | Gebäude & Etage | Bereich | Material | Detailfoto | Übersichtsfoto | Parameter | Ergebnis |
|---|---|---|---|---|---|---|---|
| MiP 4<br>Probe 33<br>25-25-00119-004 | Turnhalle<br>EG | Wand | Putz und Spachtelmasse | | | Asbest<br>0,001 % | Kein Asbest<br>nachgewiesen |

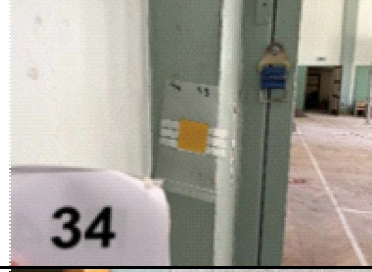
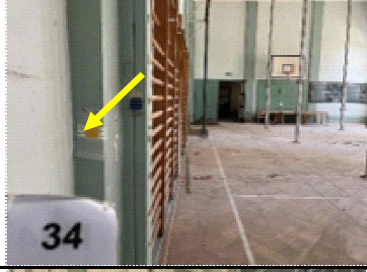
| Proben-/ Labor-Nr. | Gebäude & Etage | Bereich | Material | Detailfoto | Übersichtsfoto | Parameter | Ergebnis |
|---|---|---|---|---|---|---|---|
| MiP 4<br>Probe 34<br>25-25-00119-004 | Turnhalle<br>EG | Wand | Putz und Spachtelmasse | | | Asbest<br>0,001 % | Kein Asbest<br>nachgewiesen |

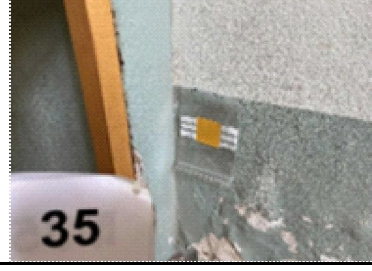
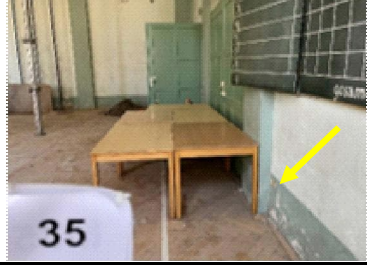
| Proben-/ Labor-Nr. | Gebäude & Etage | Bereich | Material | Detailfoto | Übersichtsfoto | Parameter | Ergebnis |
|---|---|---|---|---|---|---|---|
| MiP 4<br>Probe 35<br>25-25-00119-004 | Turnhalle<br>EG | Wand | Putz und Spachtelmasse | | | Asbest<br>0,001 % | Kein Asbest<br>nachgewiesen |

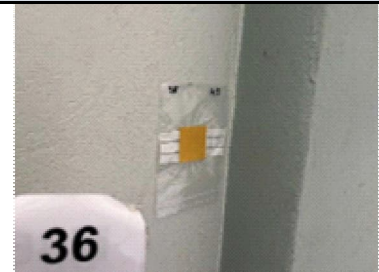
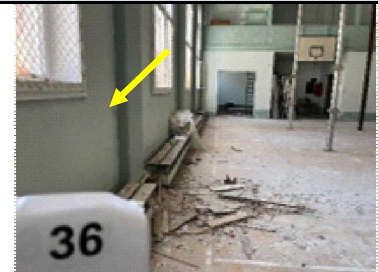
| Proben-/ Labor-Nr. | Gebäude & Etage | Bereich | Material | Detailfoto | Übersichtsfoto | Parameter | Ergebnis |
|---|---|---|---|---|---|---|---|
| MiP 4<br>Probe 36<br>25-25-00119-004 | Turnhalle<br>EG | Wand | Putz und Spachtelmasse | | | Asbest<br>0,001 % | Kein Asbest<br>nachgewiesen |

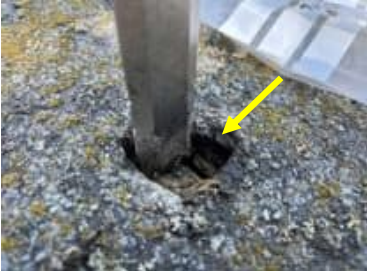
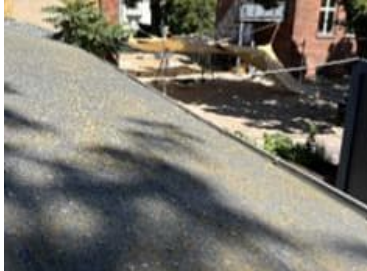
| Proben-/ Labor-Nr. | Gebäude & Etage | Bereich | Material | Detailfoto | Übersichtsfoto | Parameter | Ergebnis |
|---|---|---|---|---|---|---|---|
| Probe 39<br>25-25-00119-017 | Anbau Süd<br>EG | Dach | Dachbahn (schwarz, bituminös) | | | Asbest<br>0,001 % | Kein Asbest<br>nachgewiesen |

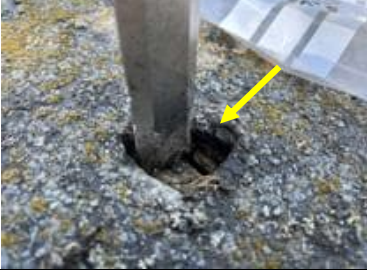
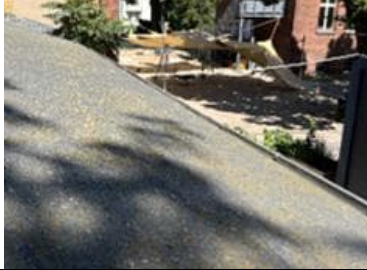
| Proben-/ Labor-Nr. | Gebäude & Etage | Bereich | Material | Detailfoto | Übersichtsfoto | Parameter | Ergebnis |
|---|---|---|---|---|---|---|---|
| Probe 40<br>BC21449.6 | Anbau Süd<br>EG | Dach | Dachbahn (schwarz, bituminös) | | | PAK | PAK = < BG<br>B(a)P = < BG |

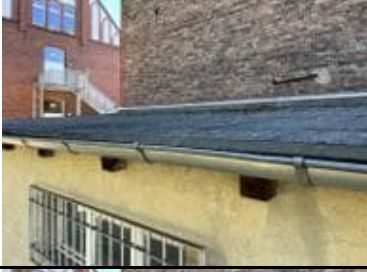
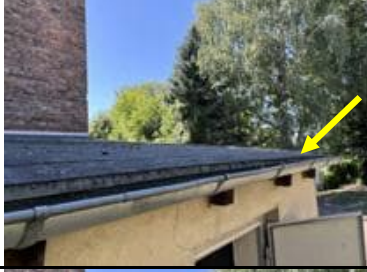
| Proben-/ Labor-Nr. | Gebäude & Etage | Bereich | Material | Detailfoto | Übersichtsfoto | Parameter | Ergebnis |
|---|---|---|---|---|---|---|---|
| Probe 41<br>25-25-00119-018 | Anbau Nord<br>EG | Dach | Dachbahn (schwarz, bituminös) | | | Asbest<br>0,001 % | Kein Asbest<br>nachgewiesen |

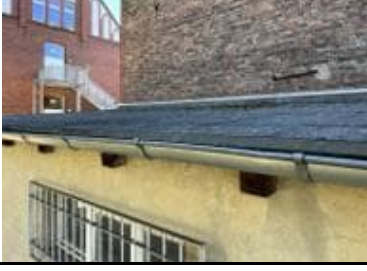
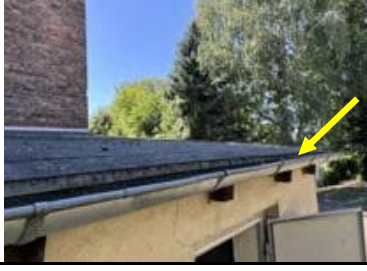
| Proben-/ Labor-Nr. | Gebäude & Etage | Bereich | Material | Detailfoto | Übersichtsfoto | Parameter | Ergebnis |
|---|---|---|---|---|---|---|---|
| Probe 42<br>BC21449.7 | Anbau Nord<br>EG | Dach | Dachbahn (schwarz, bituminös) | | | PAK | PAK = < BG<br>B(a)P = < BG |

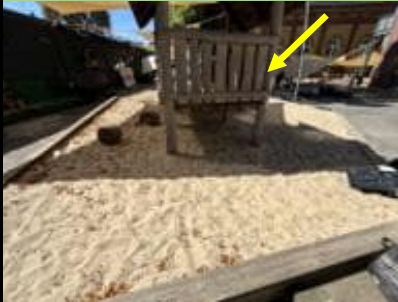
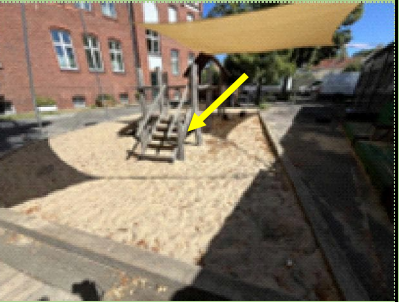
| Proben-/Labor-Nr. | Gebäude & Etage | Bereich | Material | Detailfoto | Übersichtsfoto | Parameter | Ergebnis |
|---|---|---|---|---|---|---|---|
| Probe 43<br>BC21449.8 | Innenhof<br>EG | Spielgeräte | Holz | | | AltholzV | [mg/kg]<br><br>Arsen = < BG<br>Blei = < BG<br>Cadmium = 0,108<br>Chrom (ges.) = < BG<br>Kupfer = 3,67<br>Quecksilber = < BG<br><b>PCP = 0,51</b><br>PCB = < BG<br>Chlor ges. = n.u.<br>Fluor ges. = n.u. |

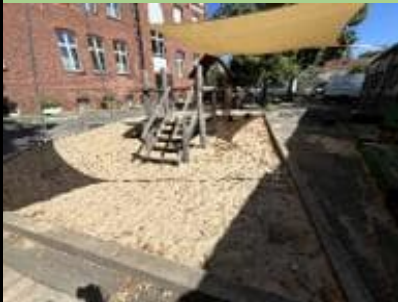
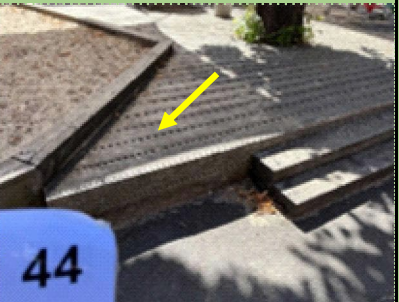
| Proben-/Labor-Nr. | Gebäude & Etage | Bereich | Material | Detailfoto | Übersichtsfoto | Parameter | Ergebnis |
|---|---|---|---|---|---|---|---|
| Probe 44<br>BC21449.9 | Innenhof<br>EG | Sandkasten und Parkett | Holz | | | AltholzV | [mg/kg]<br><br>Arsen = < BG<br>Blei = < BG<br>Cadmium = < BG<br>Chrom (ges.) = < BG<br><b>Kupfer = 305</b><br>Quecksilber = < BG<br>PCP = < BG<br>PCB = < BG<br>Chlor ges. = n.u.<br>Fluor ges. = n.u. |

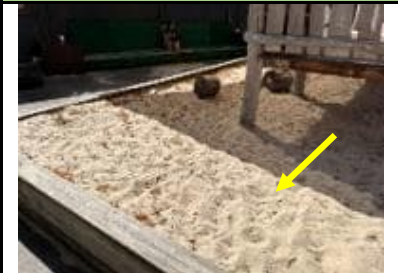
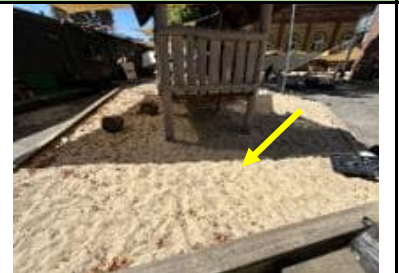
| Proben-/Labor-Nr. | Gebäude & Etage | Bereich | Material | Detailfoto | Übersichtsfoto | Parameter | Ergebnis |
|---|---|---|---|---|---|---|---|
| Probe 45<br>BC21449.10 | Innenhof<br>EG | Sandkästen | Sand | | | EBV + AVV<br>Anh. 5 Tab. 1 | <b>BM-F0*</b> |

| <b>Probenherkunft:</b> | Sand, Sandkästen | <b>Abfallart / allgemeine Beschreibung:</b> | Oberboden, Sand mit Bewuchs |

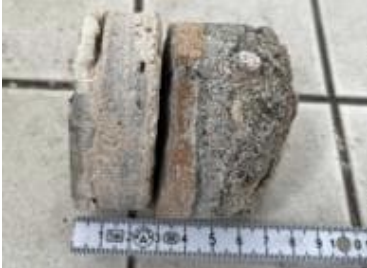
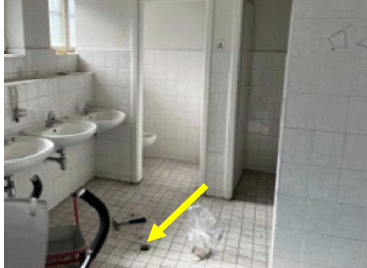
| Proben-/ Labor-Nr. | Gebäude & Etage | Bereich | Material | Detailfoto | Übersichtsfoto | Parameter | Ergebnis |
|---|---|---|---|---|---|---|---|
| Probe 46 | Anbau Süd,<br>WC/Waschraum SE<br><br>EG | KB1 - Boden | Fliesen und Estrich | | | Rückstellprobe | Rückstellprobe |

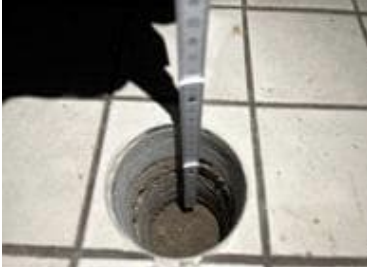
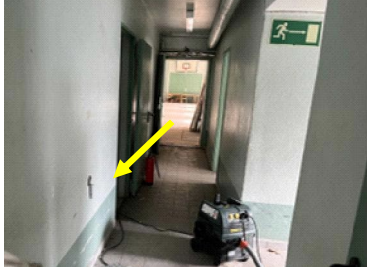
| Proben-/ Labor-Nr. | Gebäude & Etage | Bereich | Material | Detailfoto | Übersichtsfoto | Parameter | Ergebnis |
|---|---|---|---|---|---|---|---|
| Probe 47 | Anbau Süd,<br>WC/Waschraum NW<br><br>EG | KB2 - Boden | Fliesen und Estrich | | | Rückstellprobe | Rückstellprobe |

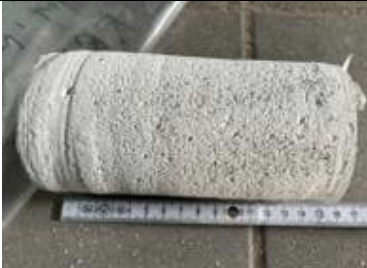
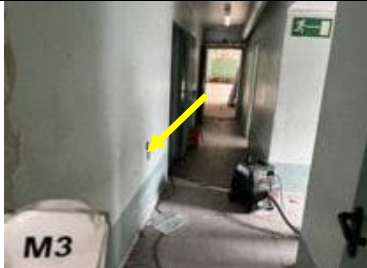
| Proben-/ Labor-Nr. | Gebäude & Etage | Bereich | Material | Detailfoto | Übersichtsfoto | Parameter | Ergebnis |
|---|---|---|---|---|---|---|---|
| Probe 48<br>BC21449.11 | Anbau Süd,<br>Umkleide<br><br>EG | KB3 - Innenwand | Porenbeton mit Putz | | | EBV + AVV<br>Anh. 5 Tab. 1 | <b>EBV/AVV<br/>= RC-3</b> |

| <b>Probenherkunft:</b> | EG, Anbau Süd,<br>Umkleide, KB3 -<br>Innenwand | <b>Abfallart /<br/>allgemeine<br/>Beschreibung:</b> | Probe 48, EG, Anbau Süd, Umkleide, KB3<br>- Innenwand, Porenbeton mit Putz |

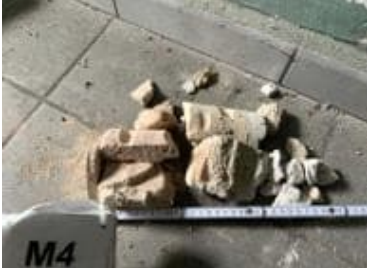
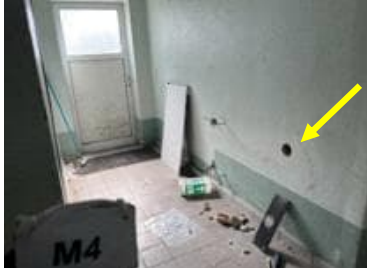
| Proben-/ Labor-Nr. | Gebäude & Etage | Bereich | Material | Detailfoto | Übersichtsfoto | Parameter | Ergebnis |
|---|---|---|---|---|---|---|---|
| Probe 49<br>BC21449.12 | Anbau Süd,<br>Flur<br><br>EG | KB4 - Innenwand | Mauerwerk mit Putz und Mörtel | | | EBV + AVV<br>Anh. 5 Tab. 1 | <b>EBV/AVV<br/>= RC-1</b> |

| <b>Probenherkunft:</b> | 49 + 50, EG, Anbau<br>Süd, Flur, KB4 -<br>Innenwand | <b>Abfallart /<br/>allgemeine<br/>Beschreibung:</b> | Mauerwerk mit Putz und Mörtel |

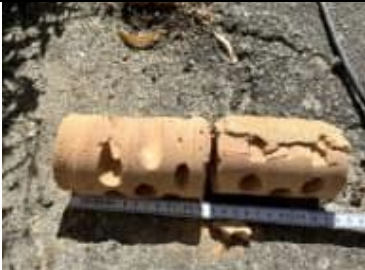
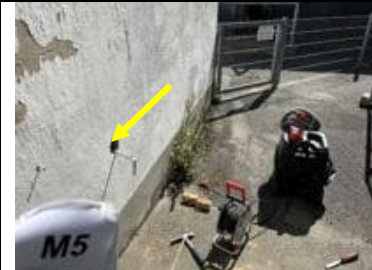
| Proben-/Labor-Nr. | Gebäude & Etage | Bereich | Material | Detailfoto | Übersichtsfoto | Parameter | Ergebnis |
|---|---|---|---|---|---|---|---|
| Probe 50<br>BC21449.12 | Anbau Süd<br>EG | KB5 -<br>Außenwand | Mauerwerk<br>mit Putz und<br>Mörtel | | | EBV + AVV<br>Anh. 5 Tab. 1 | <b>EBV/AVV<br/>= RC-1</b> |

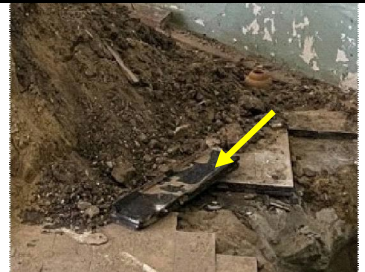
| Proben-/Labor-Nr. | Gebäude & Etage | Bereich | Material | Detailfoto | Übersichtsfoto | Parameter | Ergebnis |
|---|---|---|---|---|---|---|---|
| Probe 51<br>BC21449.13 | Turnhalle<br>EG | Boden | Kleber<br>(schwarz,<br>bituminös) | | | PAK | [mg/kg]<br><b>PAK = 397</b><br>B(a)P = 12,3 |

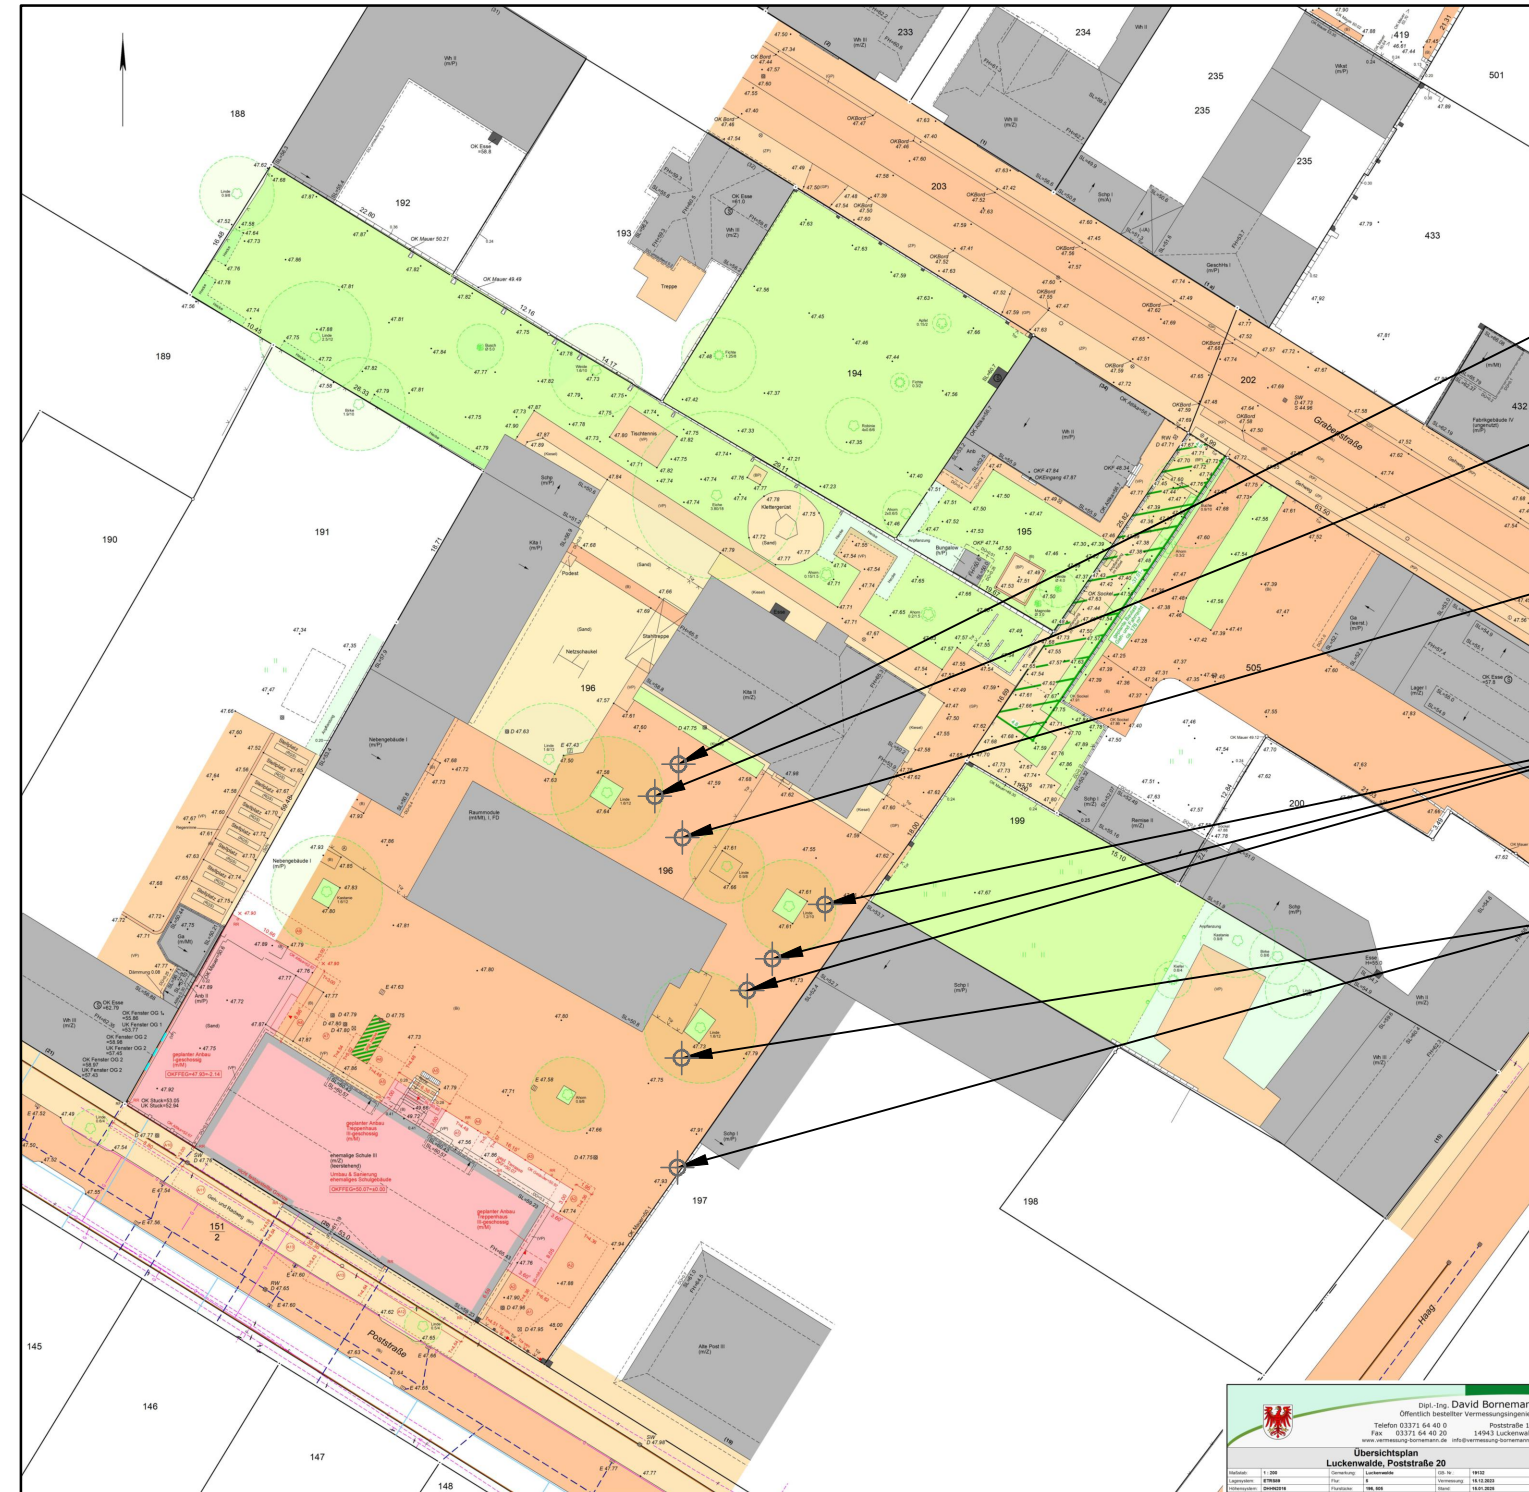
# Außenbereich

- MP45
- MP44
- MP43
- MP01 MP02 MP03
- MP04 MP05

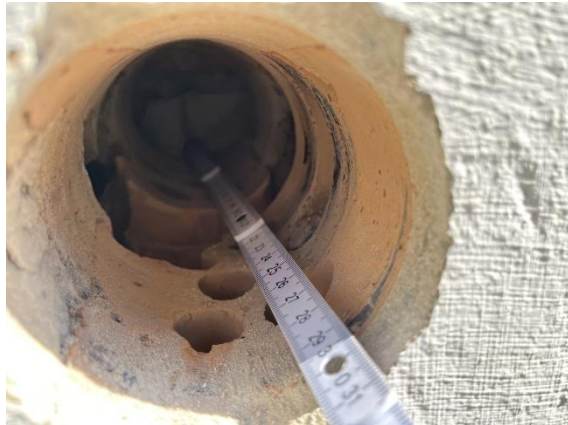
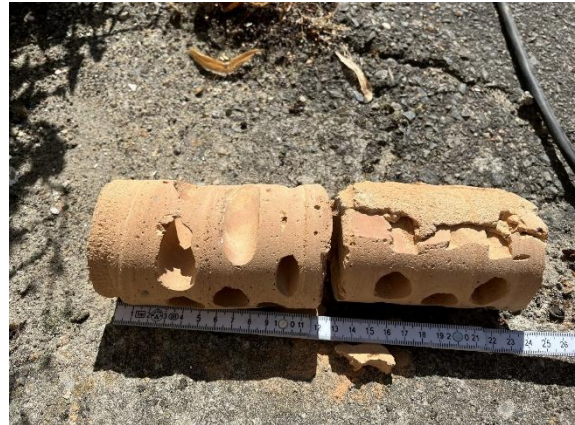
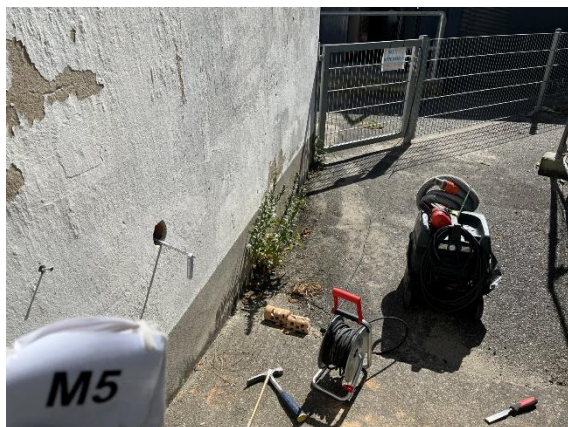
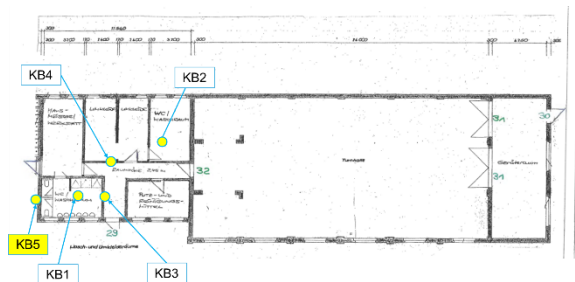
## Bohrkern 5 – Anbau Süd, Außenwand

| Schicht | Material | Stärke |
| 2 | Mauerwerk (orange) | Ca. 24 cm |
| 3 | Außenputz | Ca. 1 cm |
