**Cottbuser u. Roxeler  
Ingenieurgesellschaft mbH**

**Untersuchungsbericht  
zu Fassadenbauteilen für das Gebäude  
Willi-Sänger-Straße 32 - 38 in Brandenburg  
(Reg.-Nr. 00114)**

Feststellung von Schichtenaufbauten durch Probenahmen und bauphysikalische Beurteilung des Gebäudes

April / Mai 2000

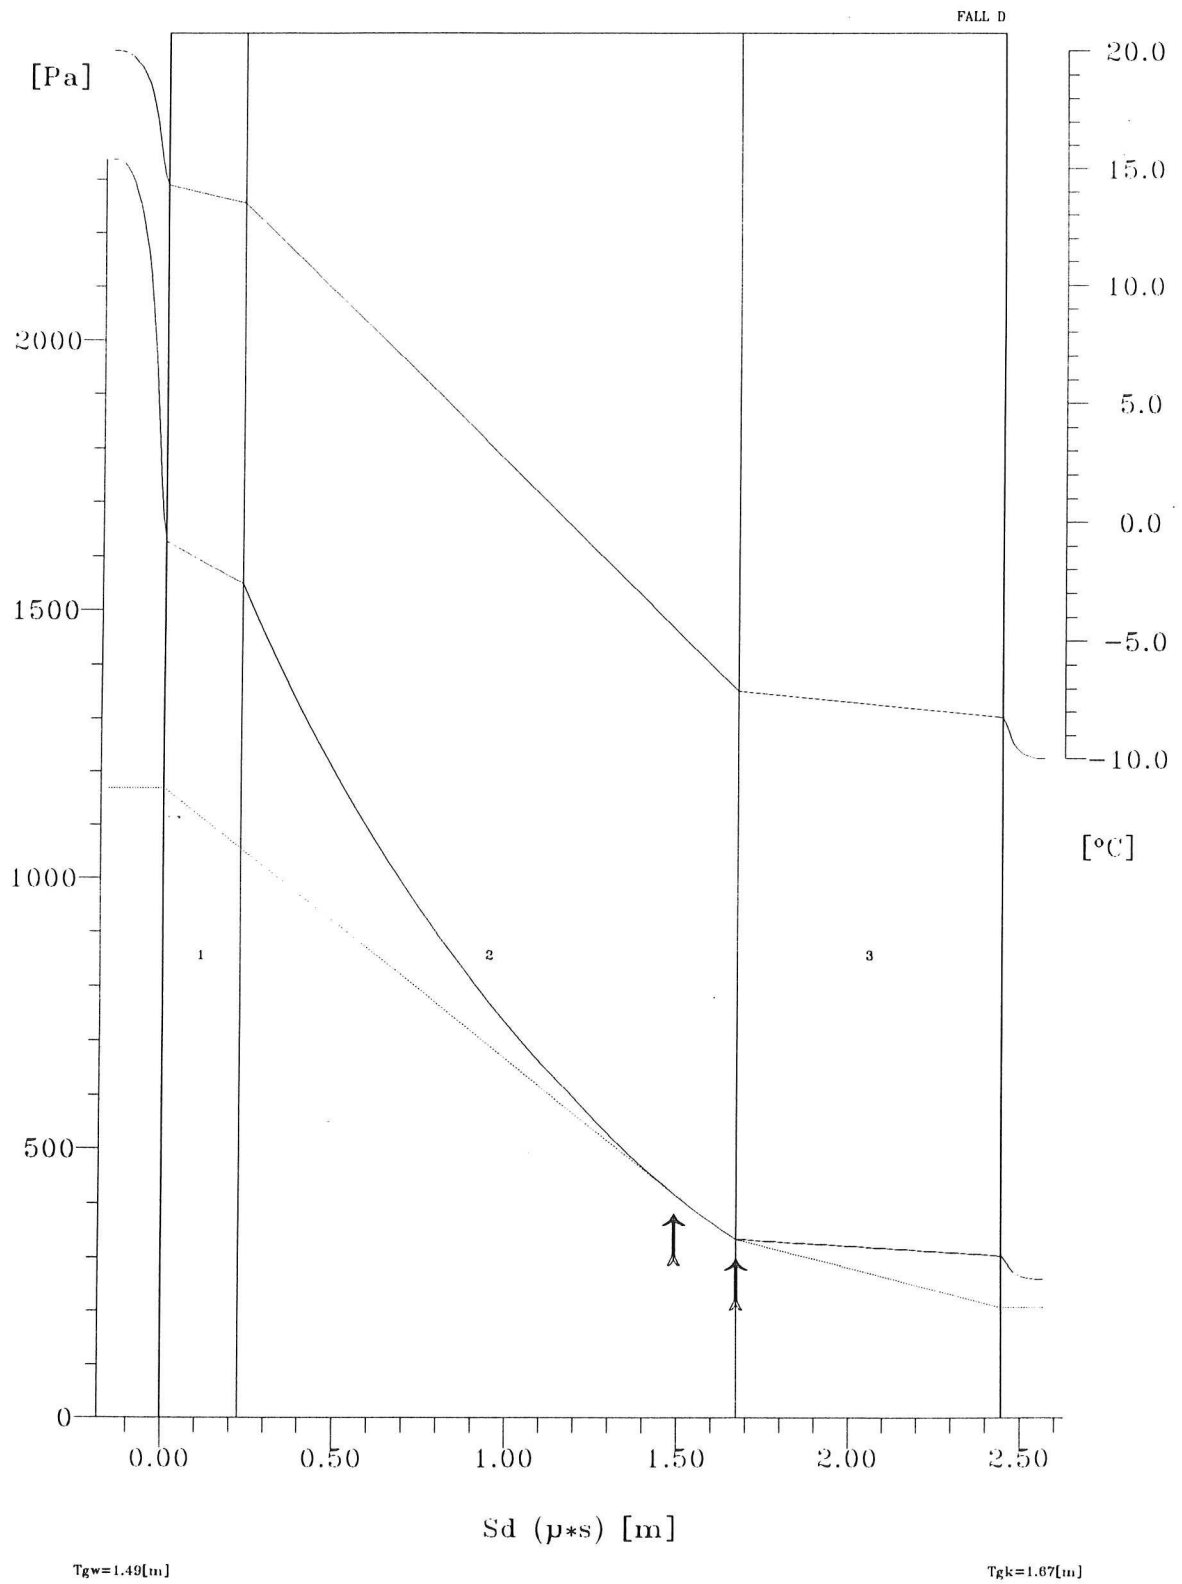
AW Laengswand

rel. Luftfeuchte an der Wandoberfläche Warmseite : 71.8 %

Bei gegebener Temperatur von 20.0°C auf  
der Warmseite darf die rel. Luftfeuchte maximal : 69.6 % betragen.

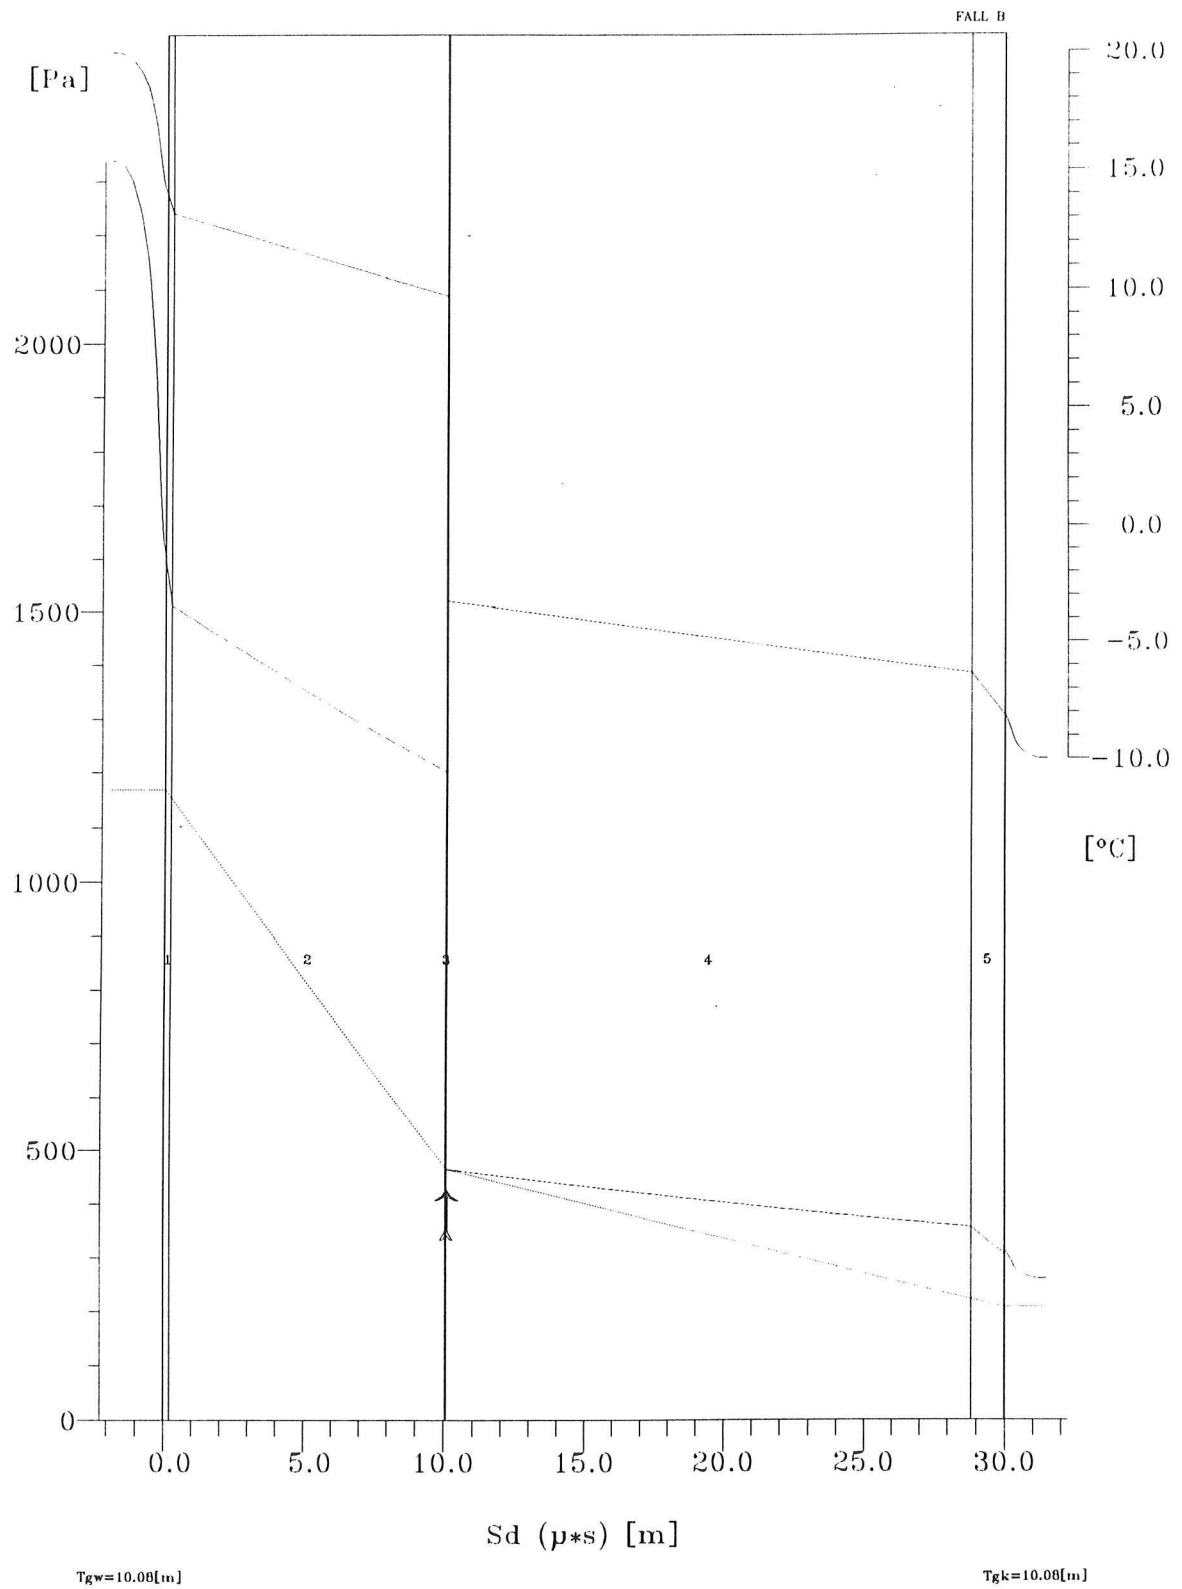
AW Ringanker

rel. Luftfeuchte an der Wandoberfläche Warmseite : 73.4 %

Bei gegebener Temperatur von 20.0°C auf  
der Warmseite darf die rel. Luftfeuchte maximal : 68.1 % betragen.

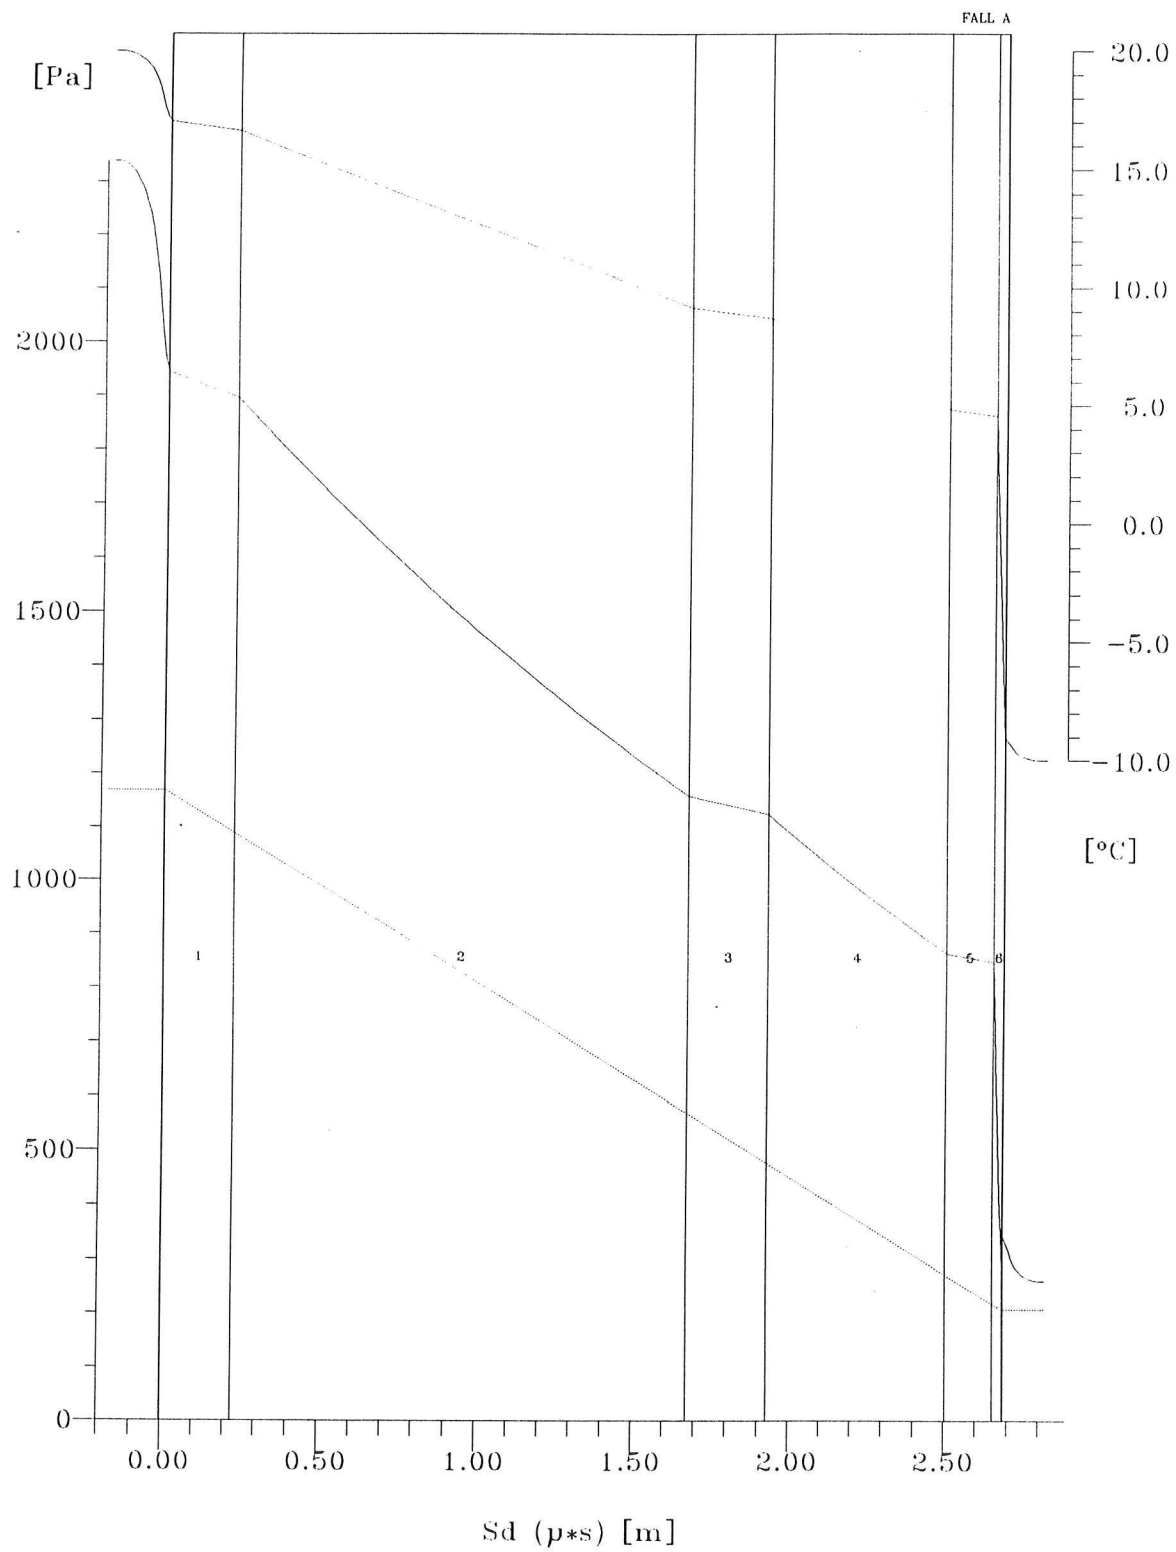
## AW Giebel Sued

Das Bauteil wurde als Wand berechnet  
Kein Tauwasserausfall

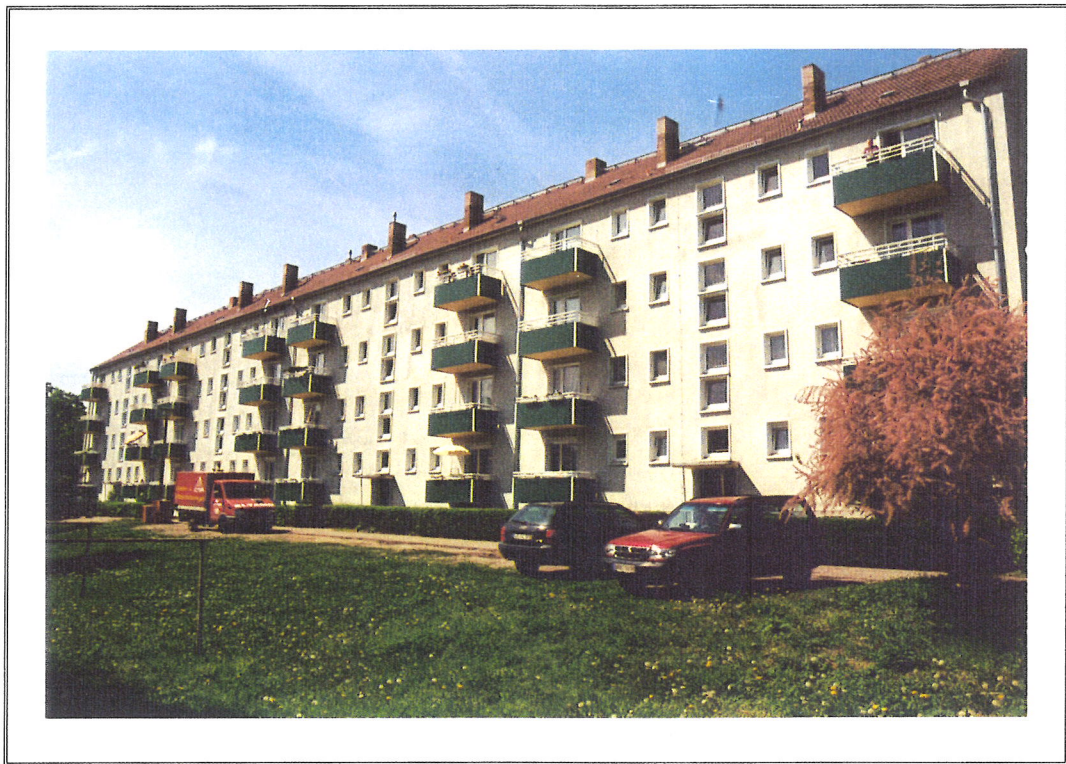
**Foto 1**

Willi-Sänger-Straße 32 – 38  
Ansicht Eingangsseite

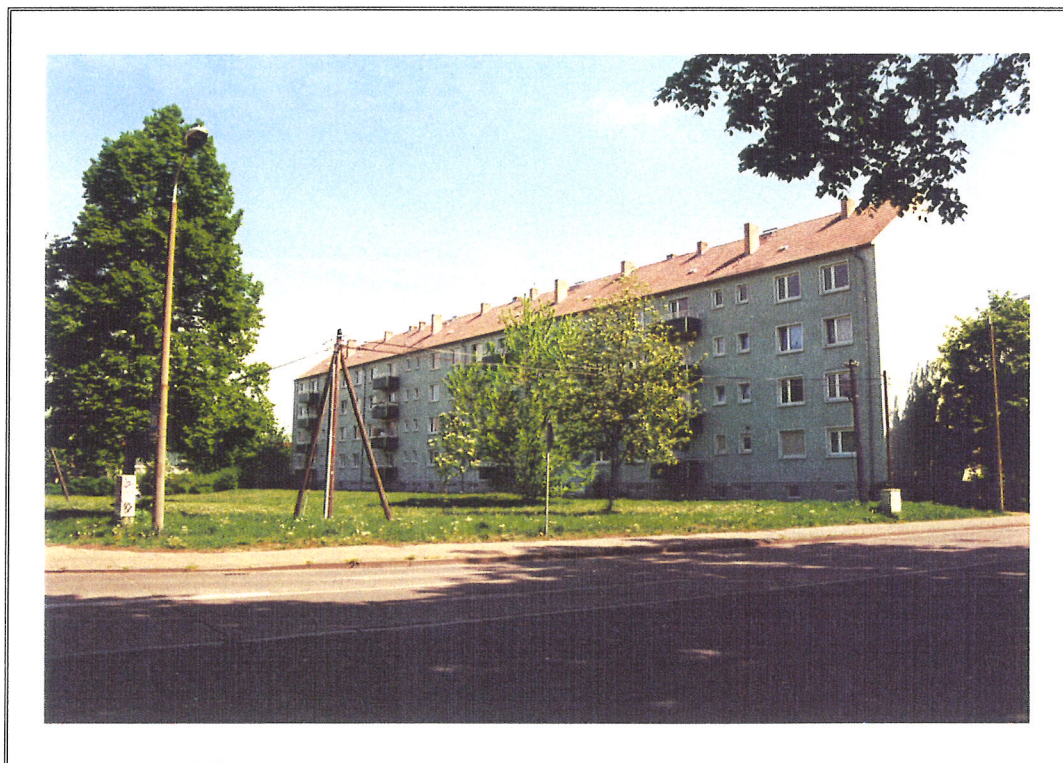
**Foto 2**

Willi-Sänger-Straße 32 – 38  
Ansicht der Gebäuderückseite

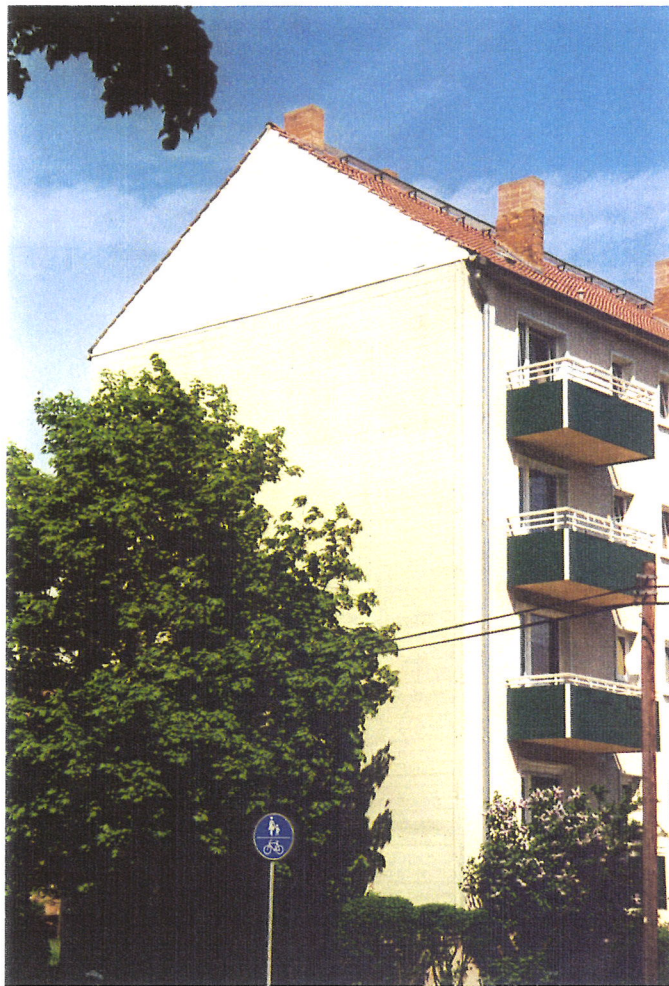
**Foto 3**

Ansicht des Südgiebels  
Deutlich erkennbar ist die  
Verkleidung mit Kunststoffprofilen  
in den Wohnetagen.

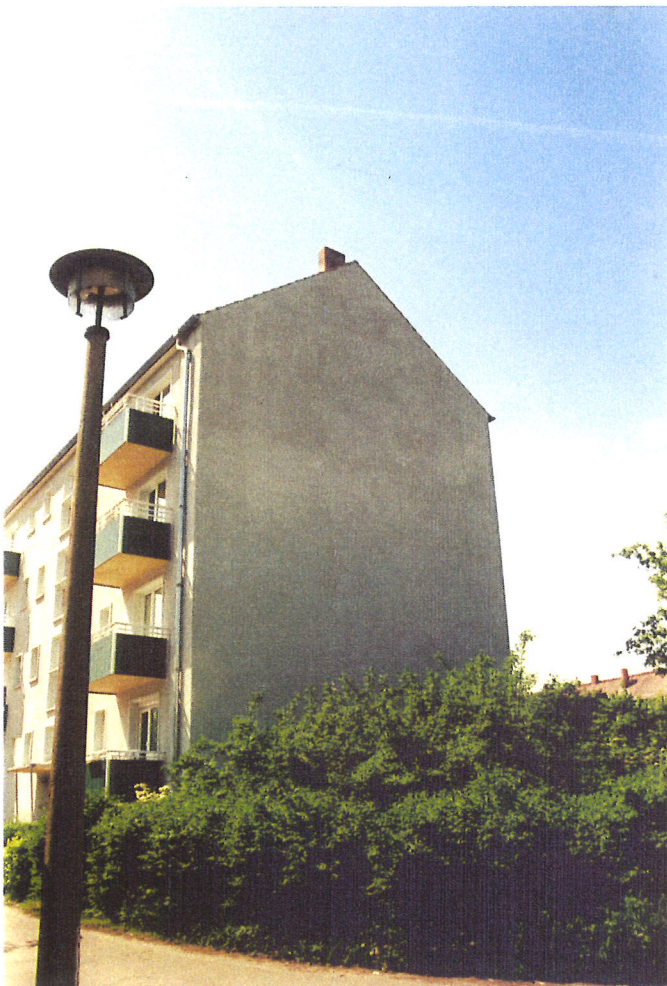
**Foto 4**

Ansicht des Nordgiebels

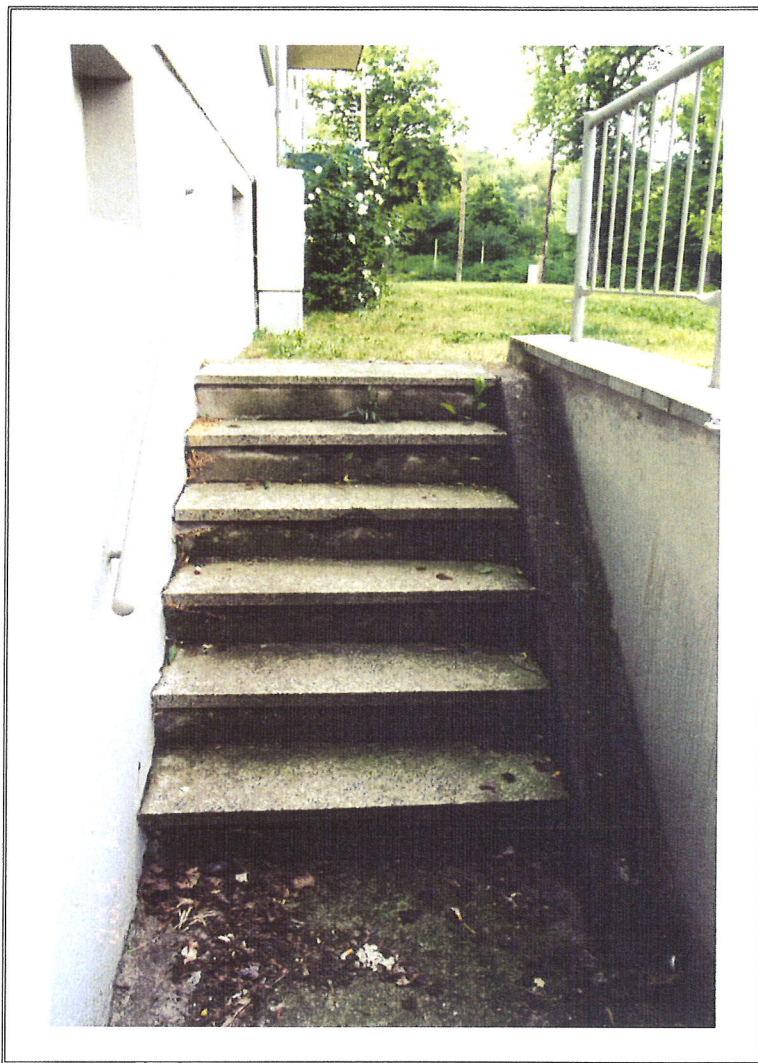
**Foto 25**

Der Treppenlauf besteht aus einem Unterbau aus Beton, auf dem Trittstufen aus Terrazzo verlegt wurden (siehe Foto 25). Die Terrazzooberflächen sind verwittert und ästhetisch unschön. Einige Platten besitzen an der vorderen Kante Ausbruchstellen (siehe Foto 27 und 28). Ein Großteil der Trittstufen ist locker und stellt somit eine Gefahrenquelle dar. Der Ort beton der oberen Austrittstufe weist häufig Rißschäden auf (siehe Foto 26). Der seitliche Anschluß der Trittstufen ist ohne fachgerechte Fugenausbildung ausgeführt worden (siehe Foto 29 und 30). Hier kann ständig Niederschlagswasser in die Konstruktion eindringen und bei Frosteinwirkung Schäden verursachen.

Treppenlauf einer Kellertreppe
