## Holzschutztechnisches Gutachten

Untersuchungsobjekt: Gaststätte Schlossberg  
Nordpromenade 20  
15926 Luckau  
Dachkonstruktion und Obergeschossdecke

Auftrag: Feststellung der Art und des Umfanges  
von biologischen und konstruktiven  
Schädigungen an den  
hölzernen Konstruktionsteilen;

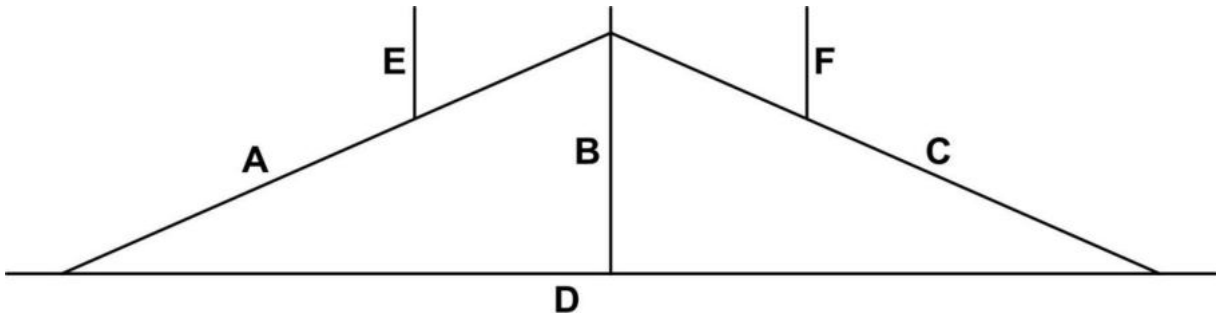
| Hauptgebäude, Hängewerk I (einfach) | |

| Hauptgebäude, Hängewerk I (einfach) | |
|---|---|
| Hängewerkstrebe A, B/H = 17/20 | Längsriss in Vorderseite T = 6,0cm,<br>Längsriss in Rückseite T = 5,0cm |
| Hängewerksäule B, B/H = 17/17 | Riss in Scherfläche des Vorholzes T = 2,5cm,<br>Hängesäule bereits mit 4 Rundstählen verstärkt, einbindende Stuhlstrebe i.O. |
| Hängewerkstrebe C, B/H = 17/20 | Längsriss in Vorderseite T = 3,5cm,<br>Längsriss in Rückseite T = 3,5cm |

| <b>Hängewerk I (einfach)</b> | |
|---|---|
| Hängewerksäule B, B/H = 17/17 | Riss in Scherfläche des Vorholzes konstruktiv sanieren |

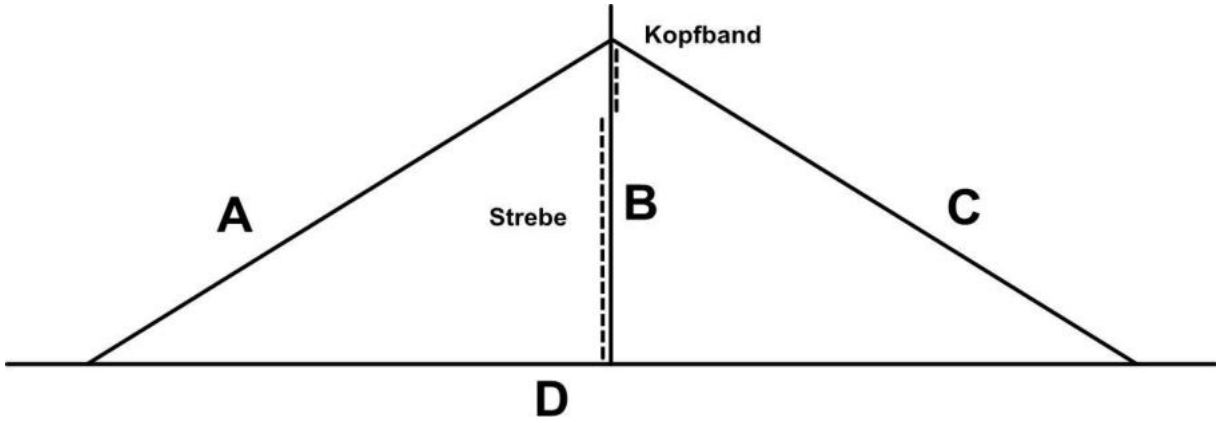
| Hauptgebäude, Hängewerk II (einfach) | |
|---|---|
| Hängewerkstrebe A, B/H = 18/20 | Längsriss in Vorderseite T = 4,5cm,<br>Längsriss in Rückseite T = 4,0cm |
| <p><b>Das Hängewerk hat sich gesenkt und verschoben.</b></p> <p>Dabei ist das vorderseitige Kopfband (B/H = 11/14) aus der Befestigung an der Hängesäule gerutscht. (Bild 20)</p> <p>Die Lockerung der rückseitigen Strebe (B/H = 13/14) hat ihre Ursache in der Senkung oder Durchbiegung des unter dem Hängewerk befindlichen Deckenbalkens. (Bild 21)</p> <p>Gleichzeitig sind Schäden an der nord- und westseitigen Mittelfette entstanden. (siehe Punkt 5.2.1.)</p> <p>Die Ursache für diese Schädigungen liegt nach erster Erkenntnis in einer einseitigen Senkung des Zugbalkens D. Das entsprechende Auflager wurde im Rahmen von Umbauten oder Reparaturen neu untermauert.</p> | |

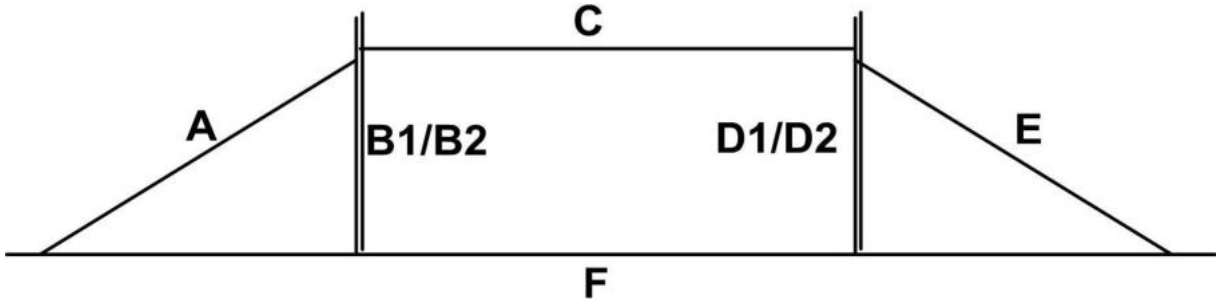
| Hauptgebäude, Hängewerk III (doppelt) | |

| Hauptgebäude, Hängewerk III (doppelt) | |
|---|---|
| Hängewerkstrebe A, B/H = 17/20 | Fuß mit Stahl verstärkt,<br>Längsriss in Vorderseite T = 4,0cm,<br>Längsriss in Rückseite T = 1,0cm |
| Hängewerksäulen B1 und B2,<br>B/H = 2 x 15/17 | an beiden Säulen einseitig Risse T = 4,0cm |

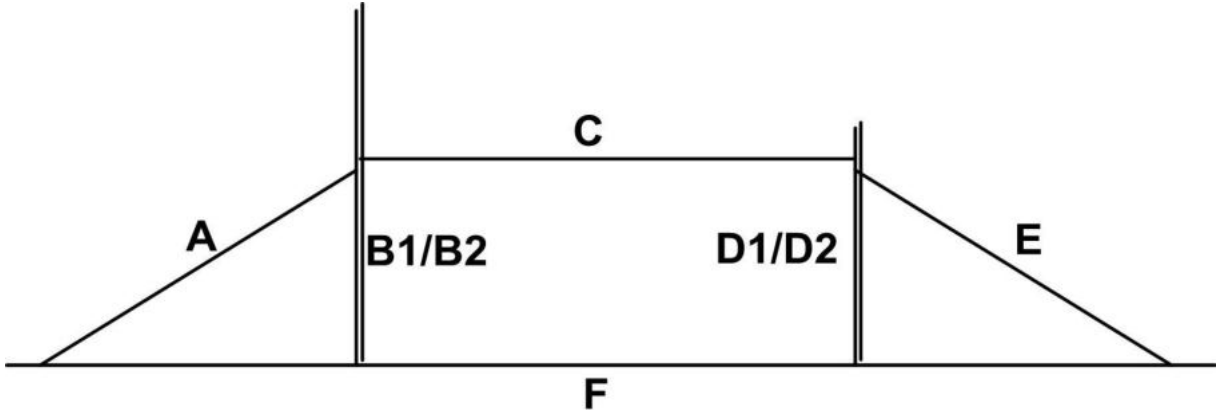
| Hauptgebäude, Hängewerk V (doppelt) | |

| Hauptgebäude, Hängewerk V (doppelt) | |
|---|---|
| Hängewerkstrebe A, B/H = 17/23 | Fuß mit Stahl verstärkt, einseitiger Riss T = 7,0cm |
| Hängewerksäulen B1 und B2, B/H = 2 x 16/16 | B1 mit Längsrissen an Vorderseite T = 7,0cm und an beiden Flanken T = 2,0cm, B2 mit Riss an einer Flanke T = 6,0cm und Abspaltung am Druckriegelanschluss, Doppelsäulen am Schwachpunkt bereits mit Stahl verstärkt |
| Druckriegel C, B/H = 17/21 | zweiseitig Längsrisse T = 4,0cm |
| Hängewerkstrebe E, B/H = 17/21 | Fuß mit Stahl verstärkt, zweiseitig Längsrisse T = 3,0cm und T = 6,5cm |
| Zugbalken F | i.O.<br>Stahlverstärkung vom Auflager unter Hängestrebe A bis zu den Hängesäulen B1/B2 |

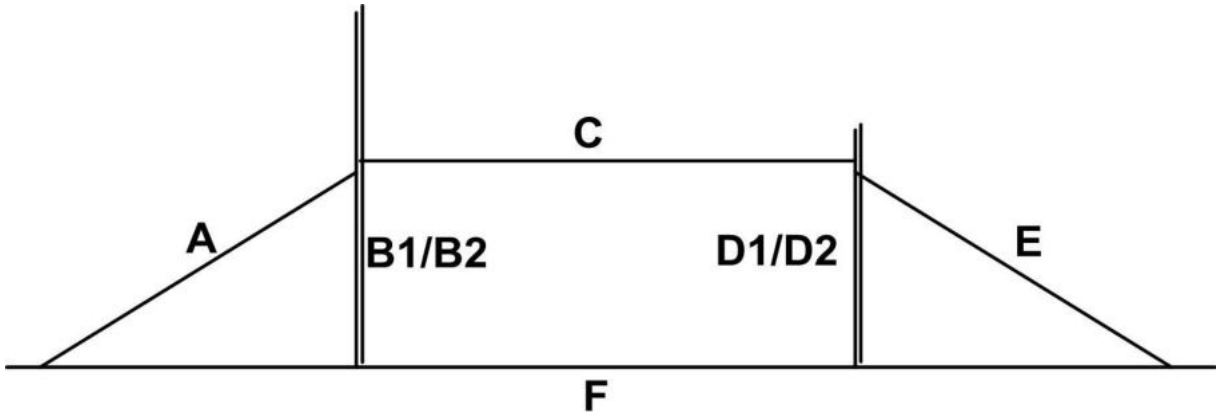
| Hauptgebäude, Hängewerk VI (doppelt) | |

| Hauptgebäude, Hängewerk VI (doppelt) | |
|---|---|
| Hängewerkstrebe A, B/H = 17/22 | Fuß mit Stahl verstärkt, zweiseitig Risse T = 5,0cm und T = 2,0cm |
| Hängewerksäulen B1 und B2, B/H = 2 x 15/17, 2 Kopfbänder B/H = 12/14 | B1 mit Riss an einer Flanke T = 5,5cm, B2 mit Riss an einer Flanke T = 5,0cm<br>Kopfband in Achsrichtung locker |
| Druckriegel C, B/H = 17/19 | zweiseitig Längsrisse T = 6,5cm und T = 2,5cm |

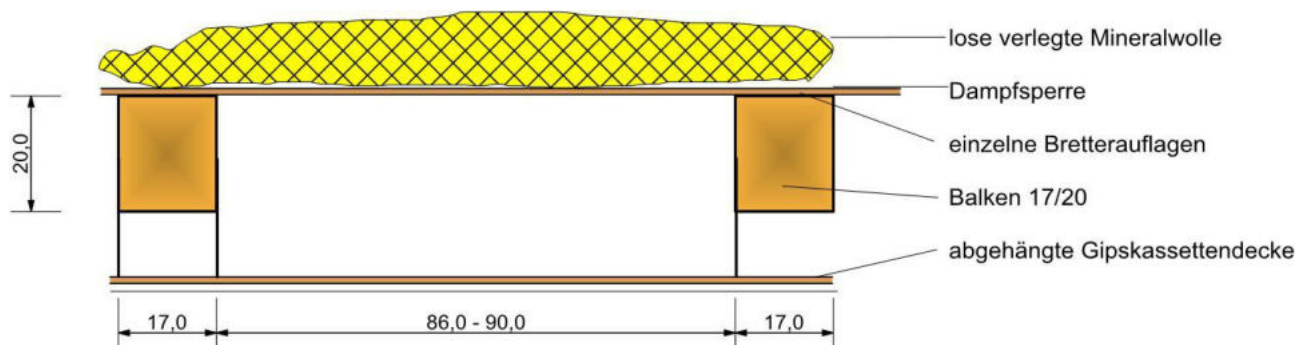
Aufbau oberhalb des Saales:

Eine große Anzahl der Deckenbalken weist noch Hausbockaltschäden mit geringen Schadtiefen auf. Diese Schäden waren offensichtlich schon vor der Sanierung Anfang der 90er Jahre vorhanden und erfordern auch jetzt keine Maßnahmen.

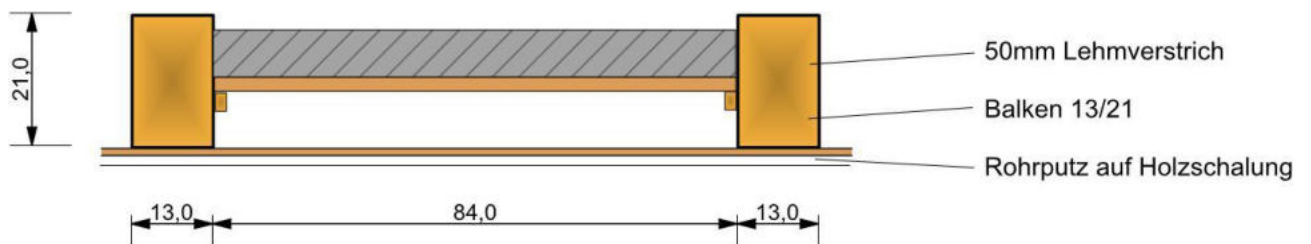
Aufbau:

An den Deckenbalken im nordseitigen Anbau wurden keine sanierungsrelevanten Schäden festgestellt.

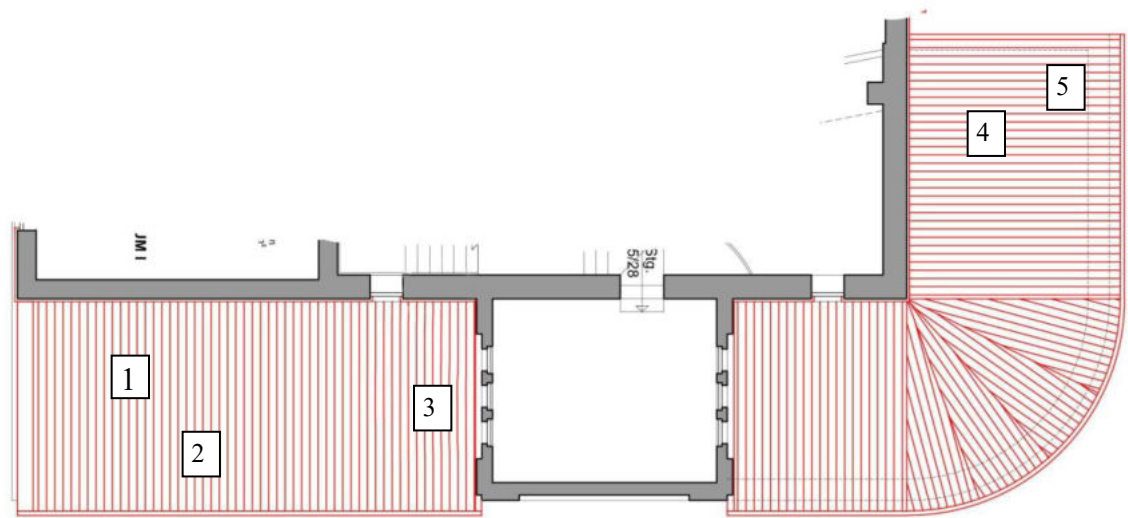
Lage der Kontrollöffnungen:

In den insgesamt 5 angelegten Kontrollöffnungen wurden keine Holzschädigungen vorgefunden. (Bilder 22, 23)

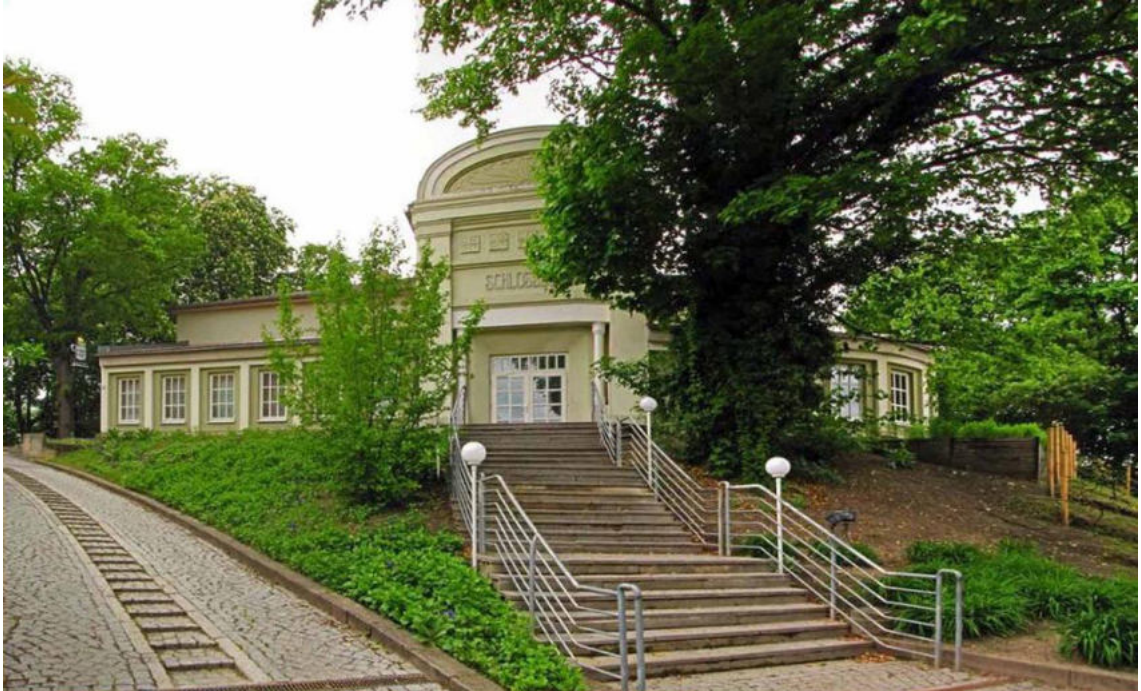
Bild 1: Ansicht des Untersuchungsobjektes von der Südseite;

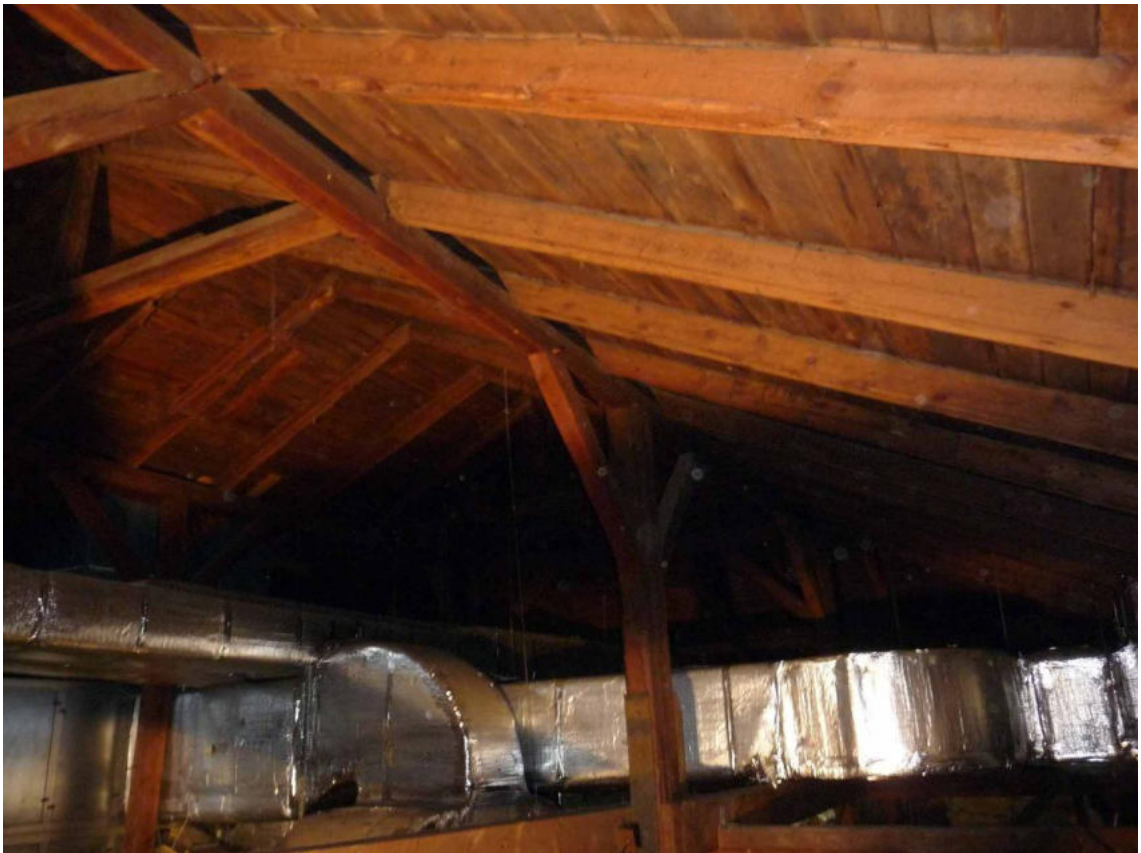
Bild 2: Blick in die Firstregion der Dachkonstruktion des Hauptgebäudes;

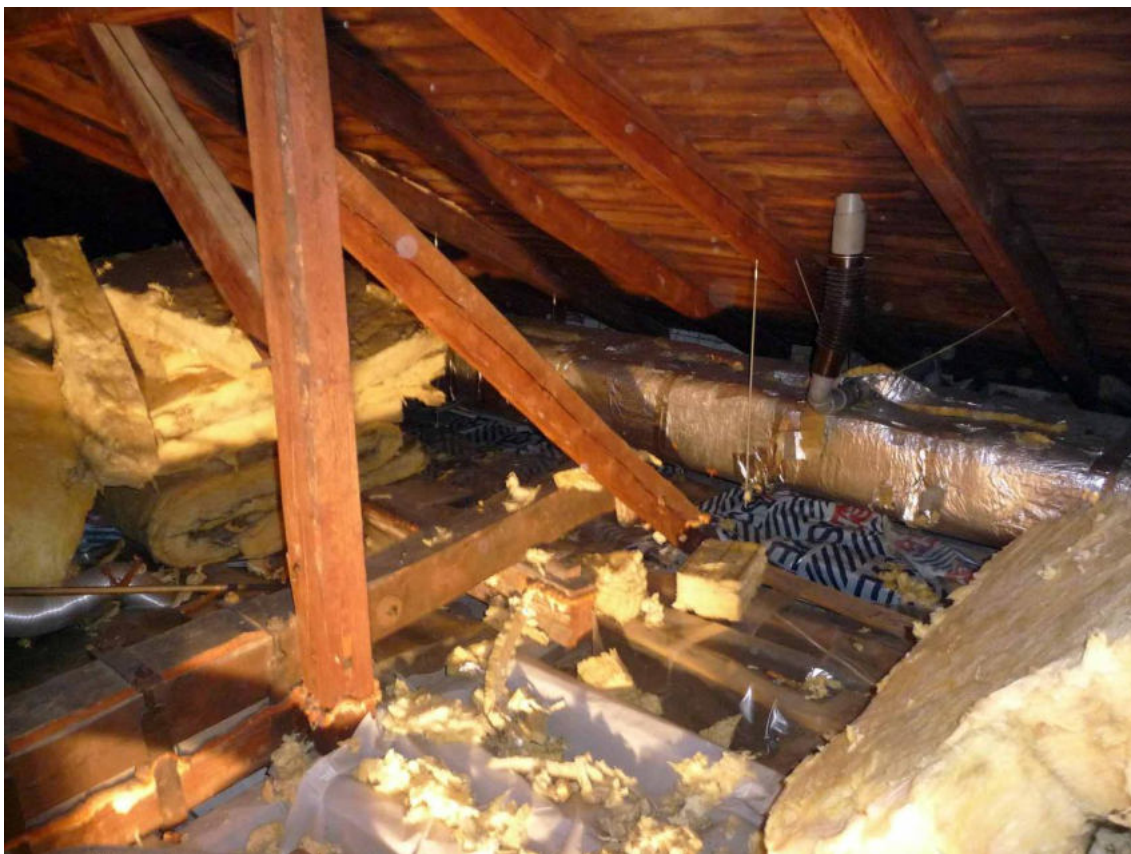
Bild 3: Blick in den Traufbereich der Dachkonstruktion des Hauptgebäudes;

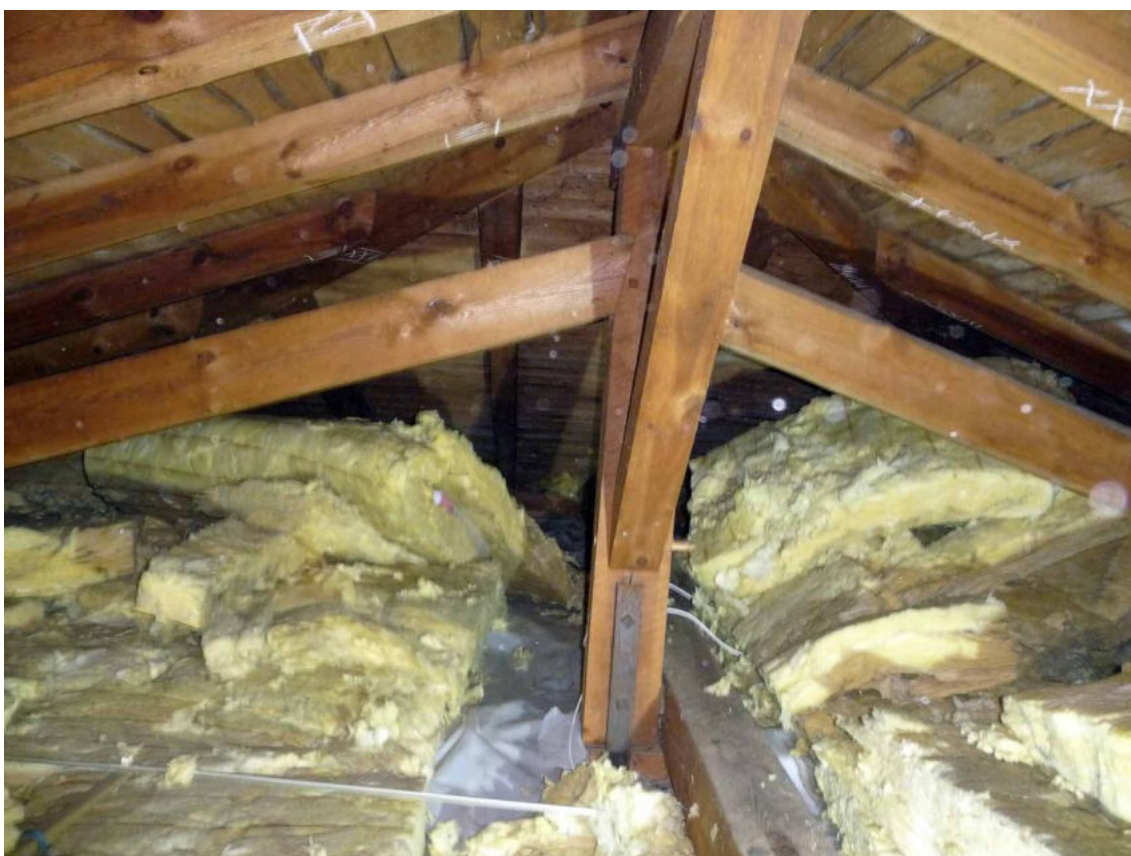
Bild 4: Blick in die Dachkonstruktion des nordseitigen Anbaus;
