Bericht zur Materialbegutachtung und Abfallentsorgung

BAB A 11 BW32-1, BW32Ü-1 und BW31a-1

Prüfbericht Nr.: 53/440/24-2

Gegenstand: Bauzustandsuntersuchung und Voruntersuchung zur Verwertbarkeit der Abbruchstoffe

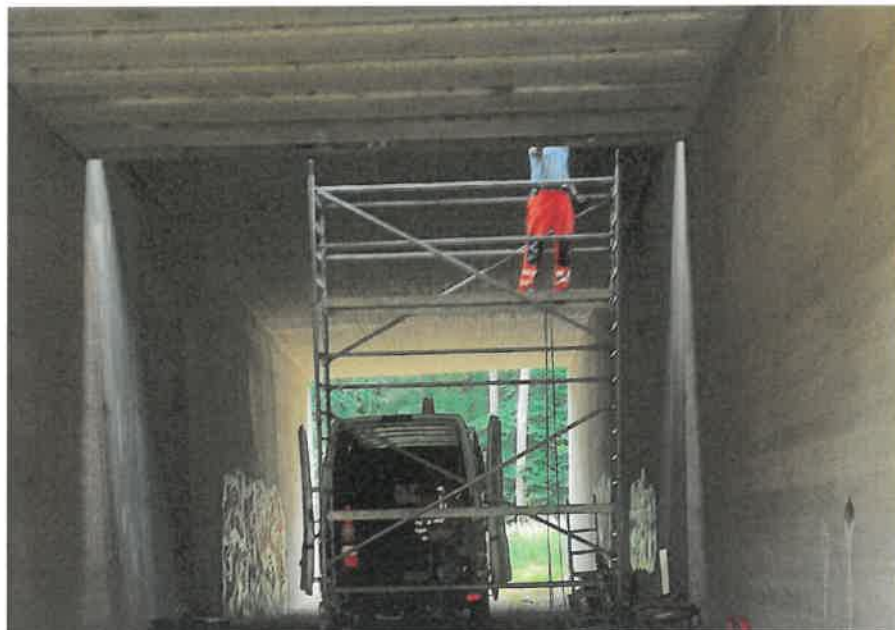
Abb. 1: Bohrkernentnahme Überbau BW32-1, Ansicht am 16.07.2024

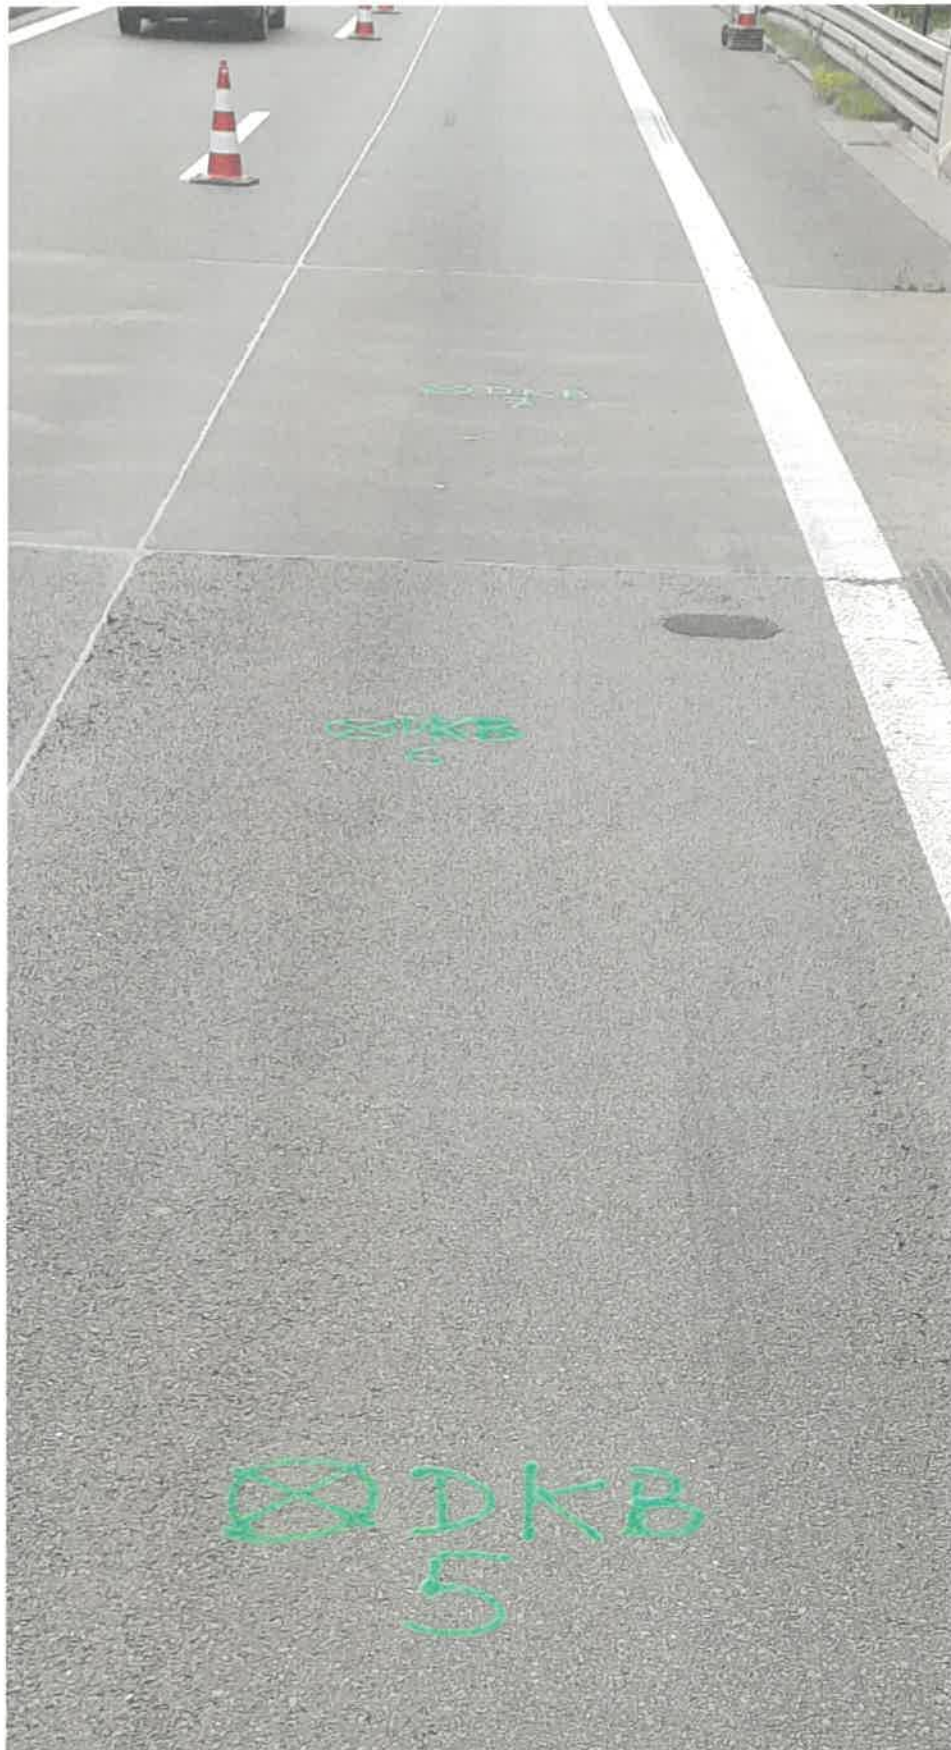
Abb. 4: BW 32-1 Übersicht Lage DKB 5, 6, 7

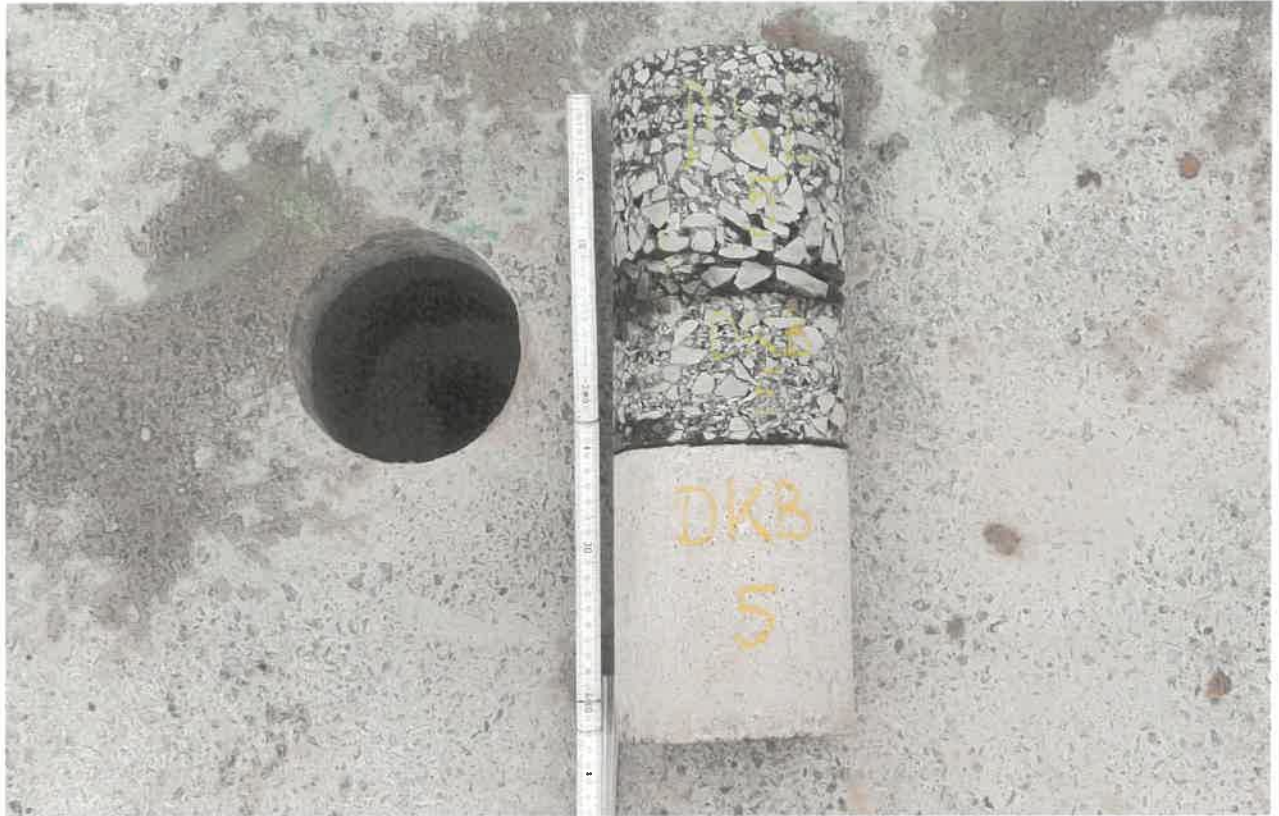
Abb. 5: BW 32-1 DKB 5

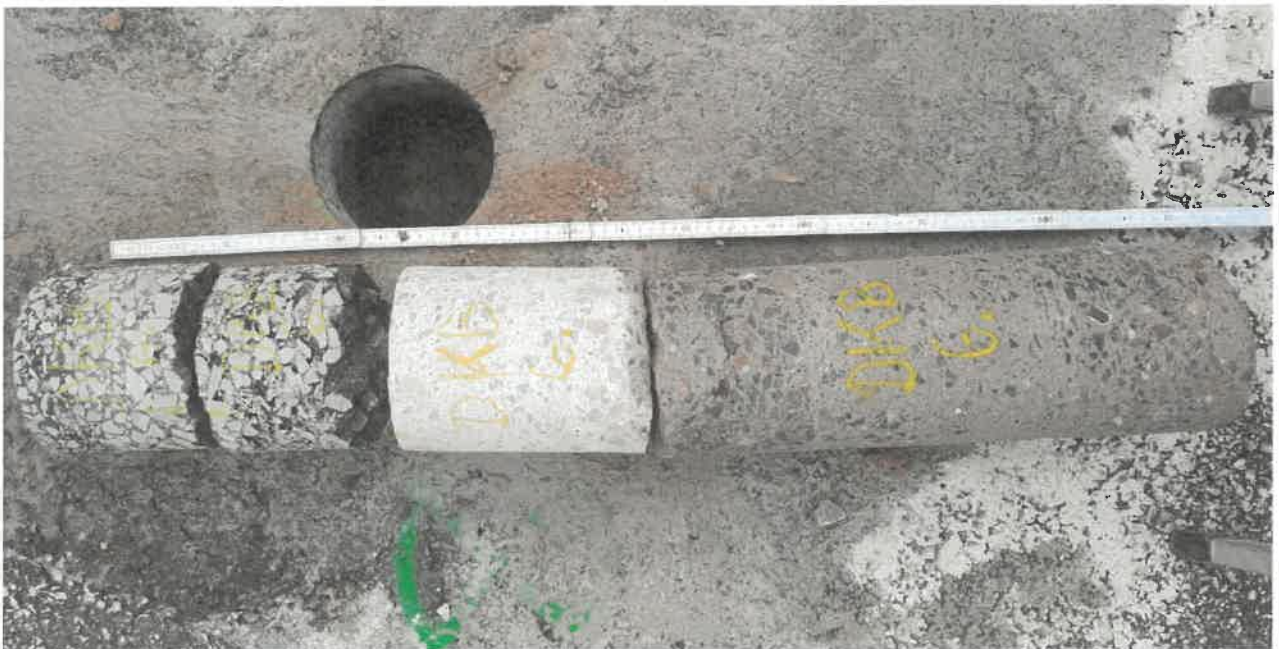
Abb. 6: BW 32-1 DKB 6

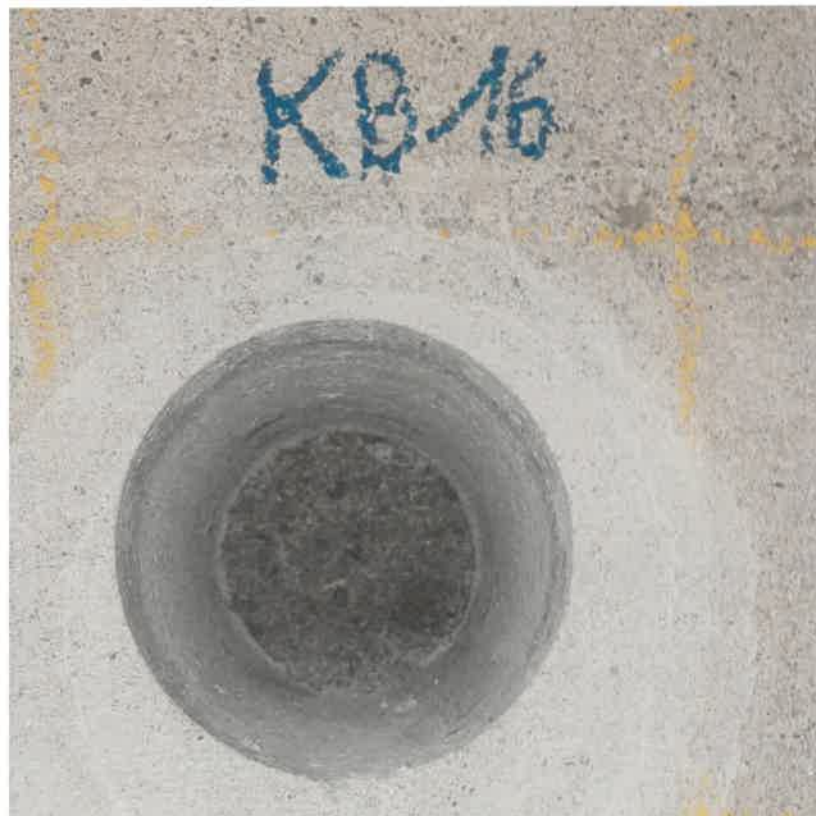
Abb. 14: BW 32-1 KB 16

Pk-Nr.	Durchmesser d	Höhe h	Bruchkraft	Masse Beton	Masse Bewehrung	Rohdichte D	Druckfläche A	Bruchspannung	Verhältnis h/d	Korrekturfaktor		Äquivalente Druckfestigkeit	
										Zylinder	Würfel	Zylinder	Würfel
	mm	mm	kN	g	g	kg/m³	mm²	N/mm²				N/mm²	N/mm²
KB 15	99,3	104,2	289,0	1763	0	2180	7744	37,3	1,05	0,81	1,01	30,2	37,8
KB 16	99,3	103,4	447,3	1793	0	2240	7744	57,8	1,04	0,81	1,01	46,7	58,4

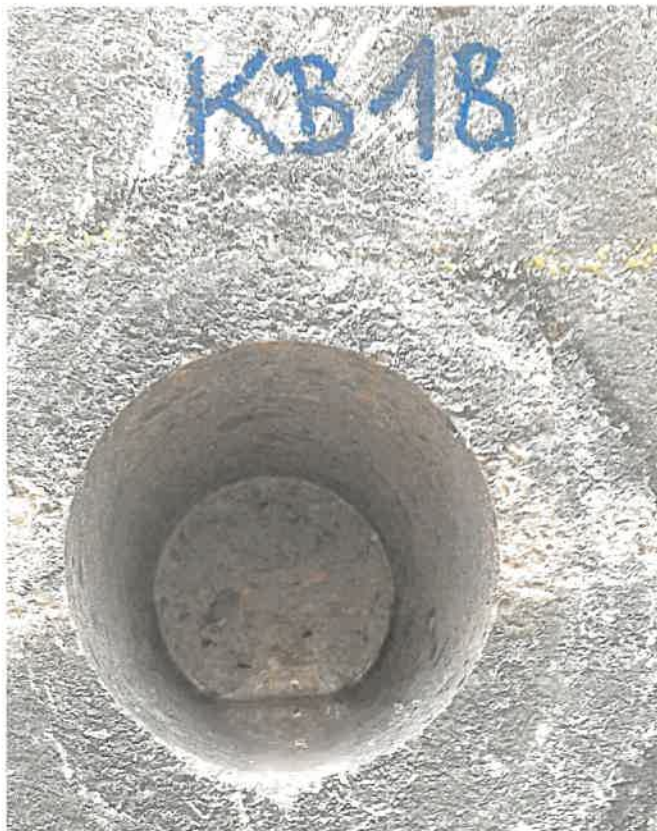
Abb. 16: BW 32-1 KB 18

Pk-Nr.	Durchmesser d	Höhe h	Bruchkraft	Masse Beton	Masse Bewehrung	Rohdichte D	Druckfläche A	Bruchspannung	Verhältnis h/d	Korrekturfaktor		Äquivalente Druckfestigkeit	
										Zylinder	Würfel	Zylinder	Würfel
	mm	mm	kN	g	g	kg/m³	mm²	N/mm²				N/mm²	N/mm²
KB 17	99,3	100,9	113,9	1532	0	1960	7744	14,7	1,02	0,80	1,00	11,8	14,8
KB 18	99,4	106,3	212,9	1764	0	2140	7760	27,4	1,07	0,81	1,02	22,3	27,9

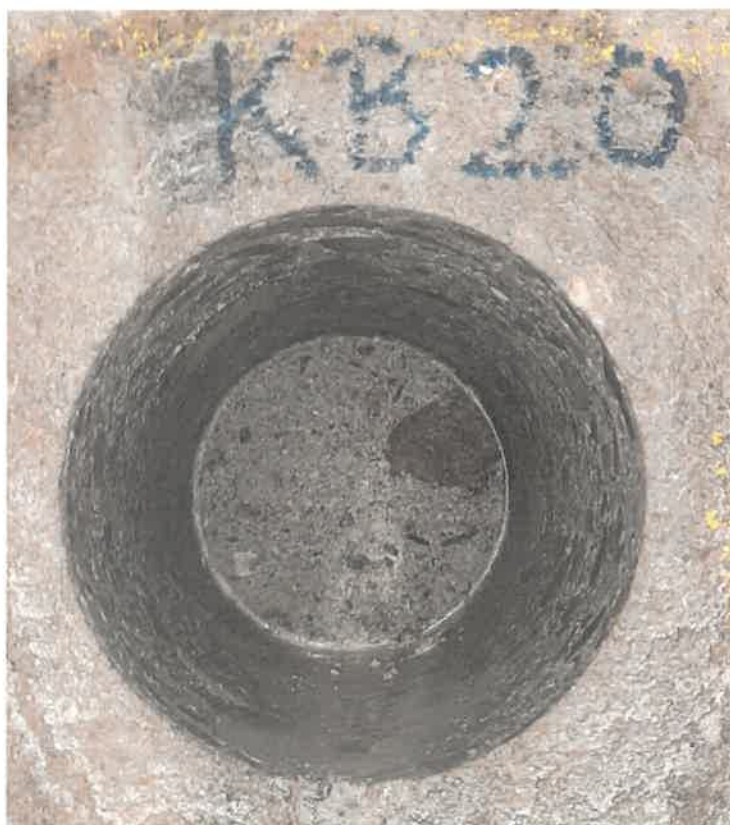
Abb. 18: BW 32-1 KB 20

Pk-Nr.	Durchmesser d	Höhe h	Bruchkraft	Masse Beton	Masse Bewehrung	Rohdichte D	Druckfläche A	Bruchspannung	Verhältnis h/d	Korrekturfaktor		Äquivalente Druckfestigkeit	
										Zylinder	Würfel	Zylinder	Würfel
	mm	mm	kN	g	g	kg/m³	mm²	N/mm²				N/mm²	N/mm²
KB 19	99,3	102,3	279,8	1794	0	2260	7744	36,1	1,03	0,81	1,01	29,1	36,4
KB 20	99,5	104,3	340,4	1809	0	2230	7776	43,8	1,05	0,81	1,01	35,4	44,3

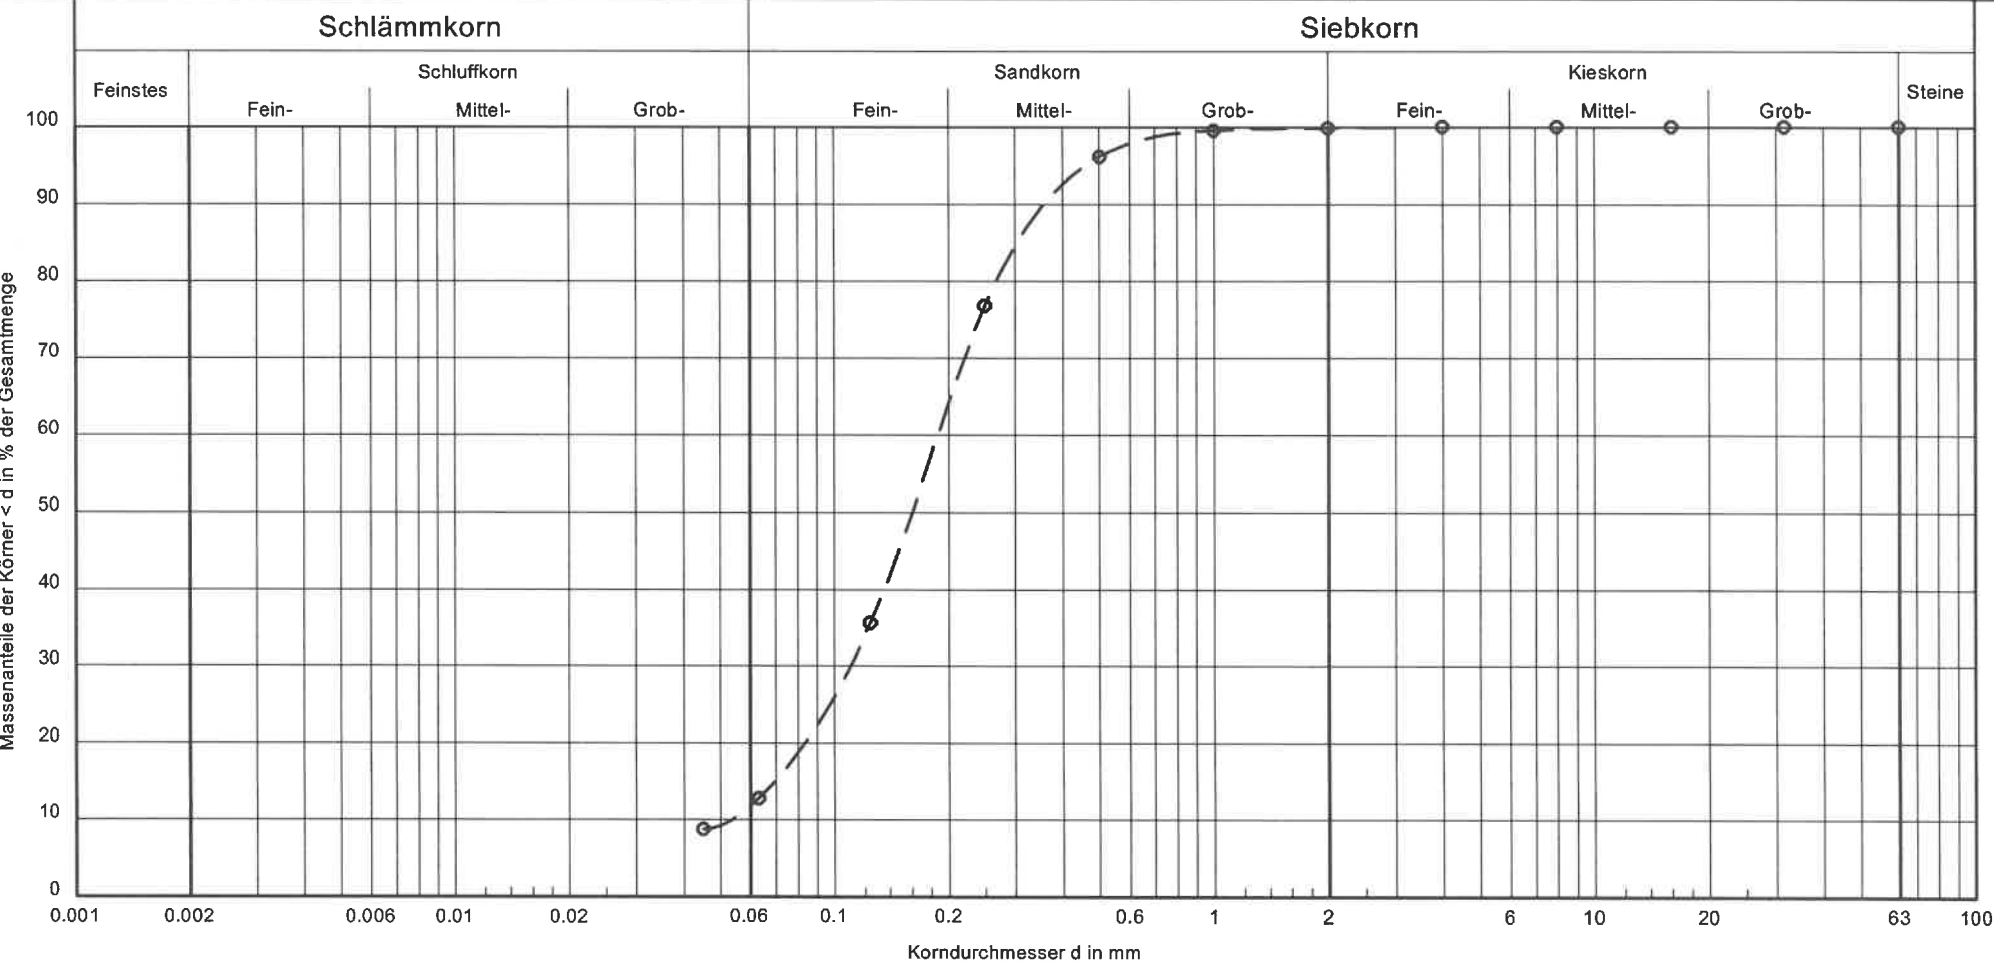
Die untersuchte Probe ist nach DIN 18196 der Bodengruppe „SU“ zuzuordnen und als frostunempfindlich gemäß ZTV E-StB 17 einzustufen (Frostempfindlichkeitsklasse F 1).

Kurve Nr.	DKB8
Bezeichnung:	DKB8, BW32-1, 5 m hinter F�K BW 2. FS
Entnahmestelle:	1.30-2.30
Tiefe [m u. GOK]:	SU
Bodenart:	FS, ms, u'
Cu/Cc:	3.5/1.2
T/U/S/G [%]:	-/12.8/87.1/0.1
k-Wert nach:	-
k [m/s]:	-
Frostempfindlichkeitsklasse:	F1

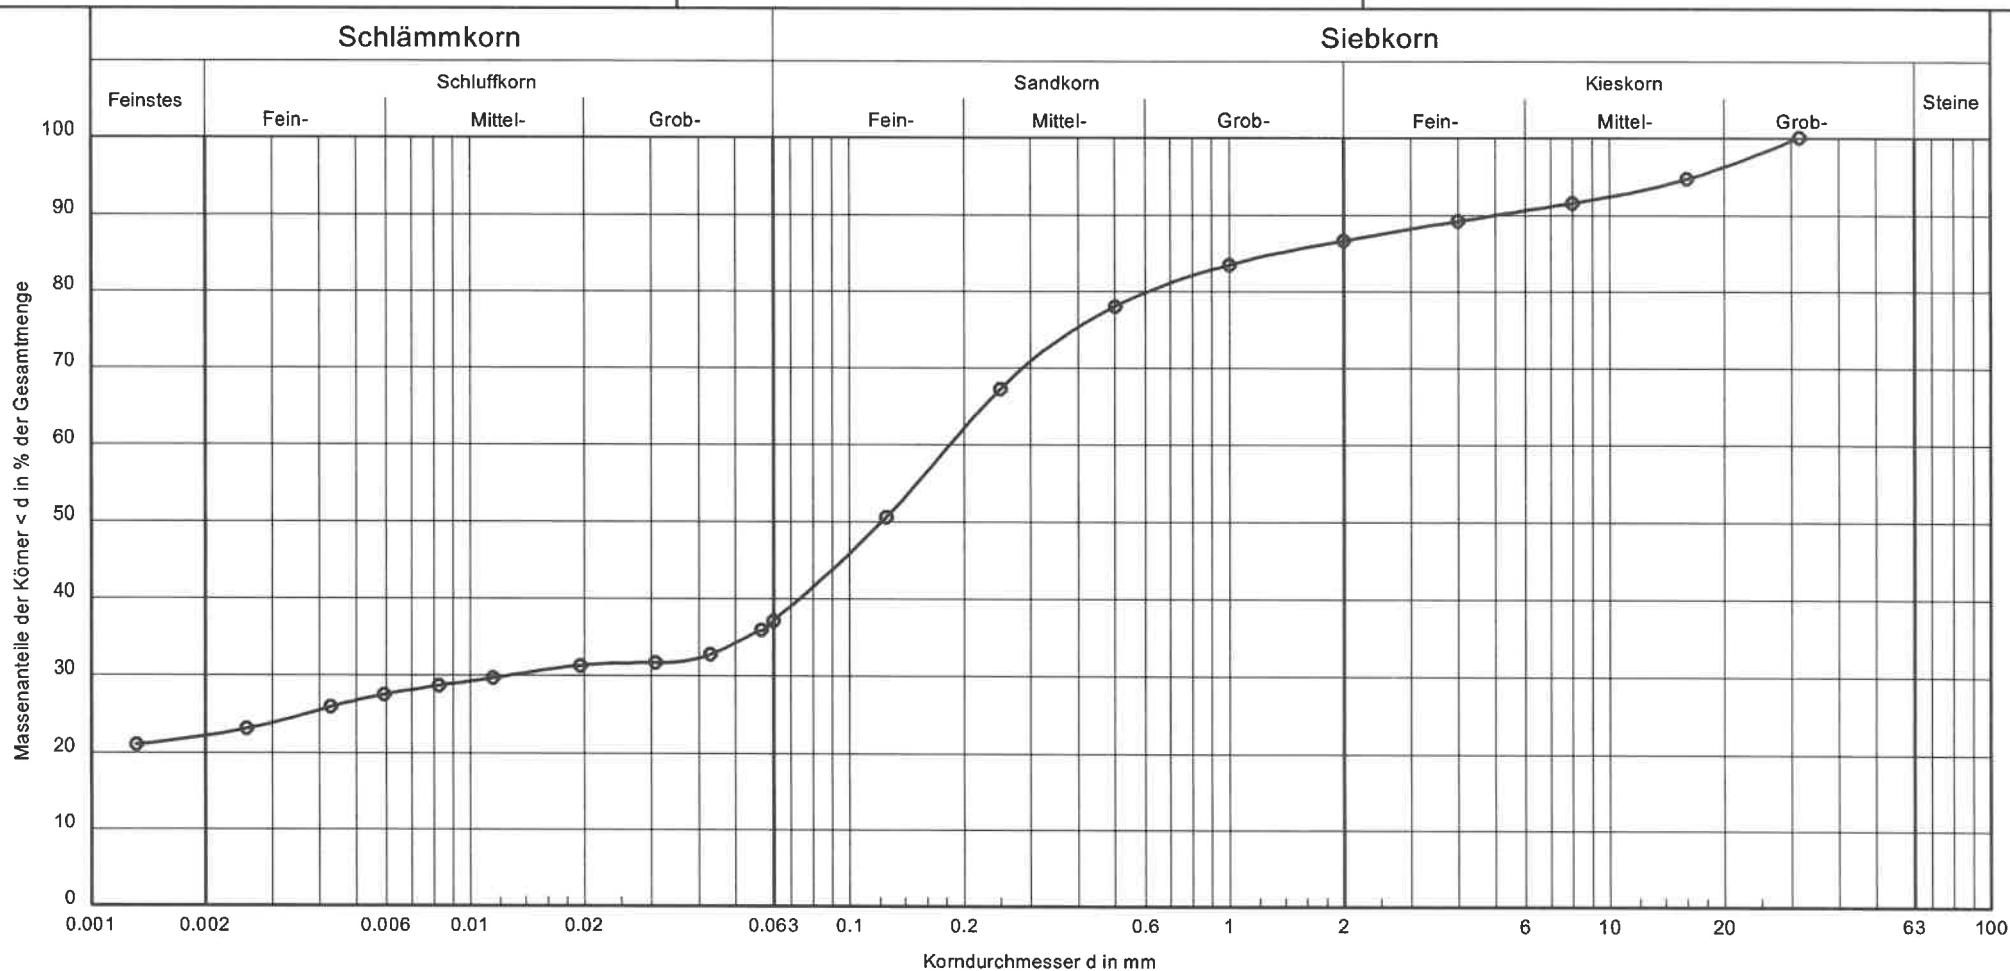
Die untersuchte Probe ist nach DIN 18196 der Bodengruppe „ST*“ zuzuordnen und als sehr frostempfindlich gemäß ZTV E-StB 17 einzustufen (Frostempfindlichkeitsklasse F 3).

Kurve Nr.	DKB5	Bemerkungen:	Pr�bericht: 53/40/24-2 Anlage: 4
Bezeichnung:	DKB5		
Entnahmestelle:	DKB5, BW32-1, 5 m vor F�K BW 2. FS		
Tiefe:	-2m		
Bodengruppe:	ST*		
Bodenart:	S, t, u', mg'		
Cu/Cc	-/-		
k [m/s] (USBR):	-		
Frostempfindlichkeitsklasse:	F3
