## Bauwerksbuch

Bauwerksname	<b>Brücke A93 über GVS Klobenreuth</b>
Teilbauwerksname	<b>Brücke FR Hof, BA 1</b>
Nächst gelegener Ort	<b>Denkenreuth</b>
Verwaltung/Gemarkung	<b>Kirchendemenreuth</b>
Bemerkungen	<b>aktuelle Bezeichnung: BW 107a, Bezeichnung Bauphase: 87-1,</b>

Name: **Brücke A93 über GVS Klobenreuth/Brücke FR Hof, BA 1**

HP: **26.11.2025** Prüfwahl: **2025**

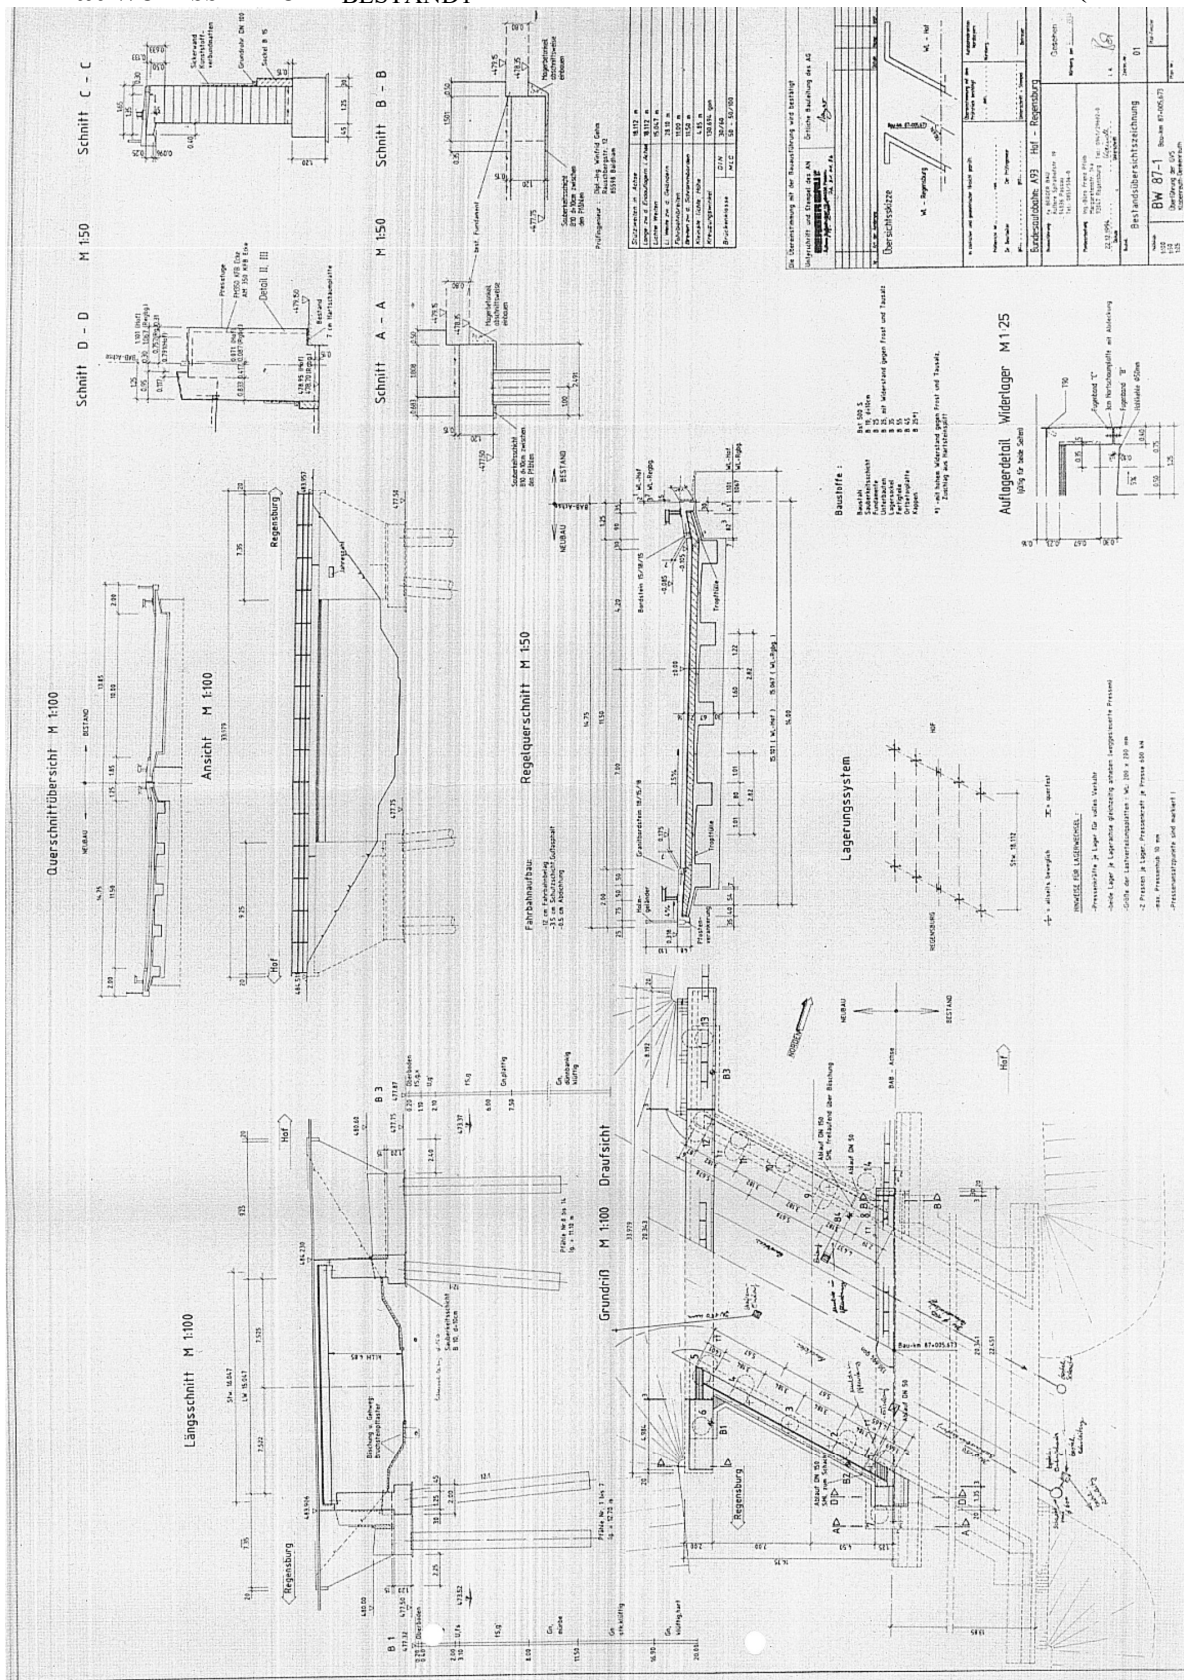
Überbau, Beton, Vereinzelt, Kanülen / Poren, 1.  
Endbereich, Unterseite, Alter Schaden nicht behoben,  
Siehe Skizze 1

Überbau, Beton, Zahlreich, Abgeplatzt, Gesamter  
Überbau, Unterseite, Alter Schaden nicht behoben,  
Siehe Skizze 1, kleinere Abplatzungen bedingt durch  
Bindedrahtreste, stellenweise auch Drahtnester an der  
Betonoberfläche

Platte, Bewehrung, Stellenweise, Freiliegend,  
Gesamter Überbau, Vorne und hinten am Bauwerk,  
Unterseite, Schadenserweiterung, Siehe Skizze 1,  
WL Hof: bei Lager 16, Länge 15 cm; bei Lager 18-19,  
1x Ø 5 cm; neben Lager 20, 4x 15/5 cm  
WL Regensburg: bei Lager 13, 1x Ø 5 cm, bei Lager  
12, 1x 10/5 cm

Platte, Beton, Stellenweise, Längsrisse Rissbreite 0,1 -  
< 0,2 mm, Gesamtes Bauteil, Osten, Unterseite,  
Schadenserweiterung, Siehe Skizze 1

Kragarm, Anker, Ein Stück, Angerostet, 1. Endbereich,  
Westen, Unterseite, Alter Schaden nicht behoben,  
Siehe Skizze 1

Kragarm, Beton, Eine Stelle, Aussinterung, Länge:  
1,000 m, Vorne am Bauwerk, Osten, Unterseite, Alter  
Schaden nicht behoben, Siehe Skizze 1, Fuge zw.  
Kappe und Kragarm, zum Zeitpunkt der Prüfung  
trocken

Kragarm, Schalungsankerverschluss, Vereinzelt,  
Gerissen, Osten, Unterseite, Alter Schaden nicht  
behoben, Siehe Skizze 1, teilweise auch hohl, z.T.  
abgeplatzt

Kragarm, Raumfuge quer, Eine Stelle, Durchfeuchtet  
mit Ausblühungen / Aussinterungen, Länge: 0,000 m,  
Widerlager hinten, Osten, Unterseite,  
Schadenserweiterung, Siehe Skizze: 1 und 4, weiter  
läuft die Feuchtigkeit auf der Beschichtung am Flügel  
nach unten. Hohlstelle 140/20-50,  
Bild:6238709\_1\_HP13\_SN90
