## Beckenbuch

| Bezeichnung | Absetzbecken mit nachgeschaltetem Rückhaltebecken<br>Parkplatz Sitzborn |
| Straße | A 61 |
| Beckenbuchstand | 08.12.2023 |

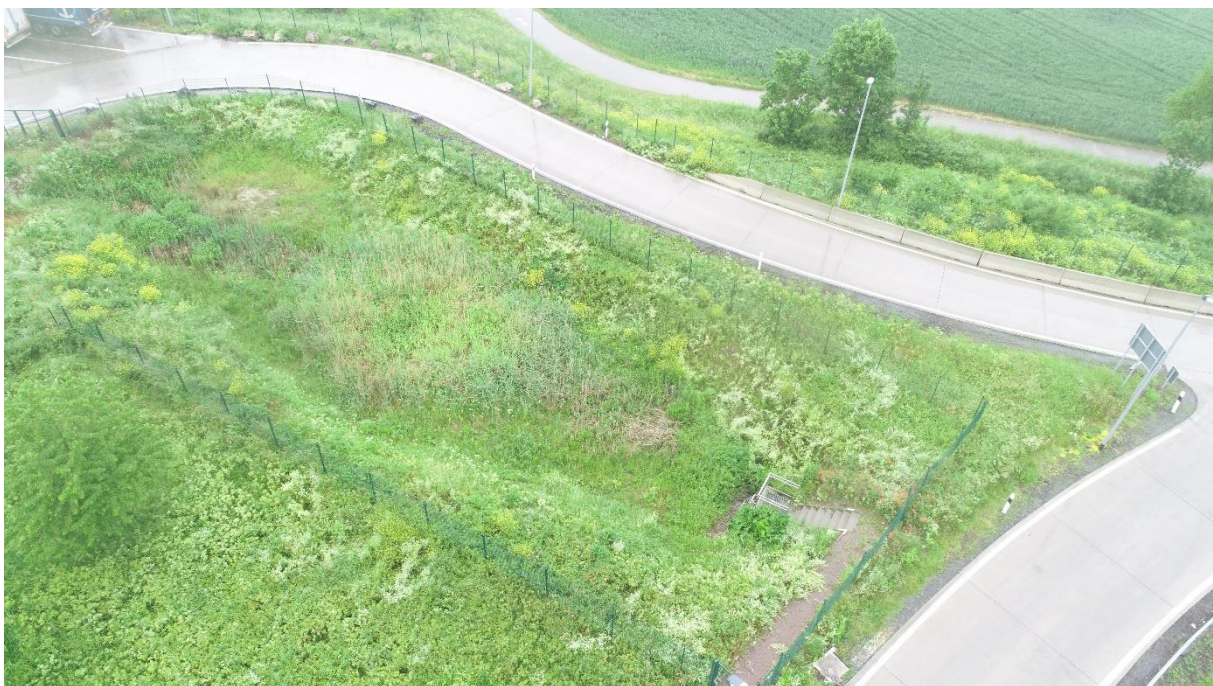
Die Anlage war begebar. Ein Dauerstau im Becken war nicht vorzufinden.

Als Auslauf konnte ein Mönchbauwerk vorgefunden werden, welches für eine gedrosselte Ableitung des Oberflächenwassers sorgt. Das Auslaufbauwerk lässt sich für anstehende Wartungen über eine Treppe erreichen.

Abbildung 2:      *Luftaufnahme des Beckens.*

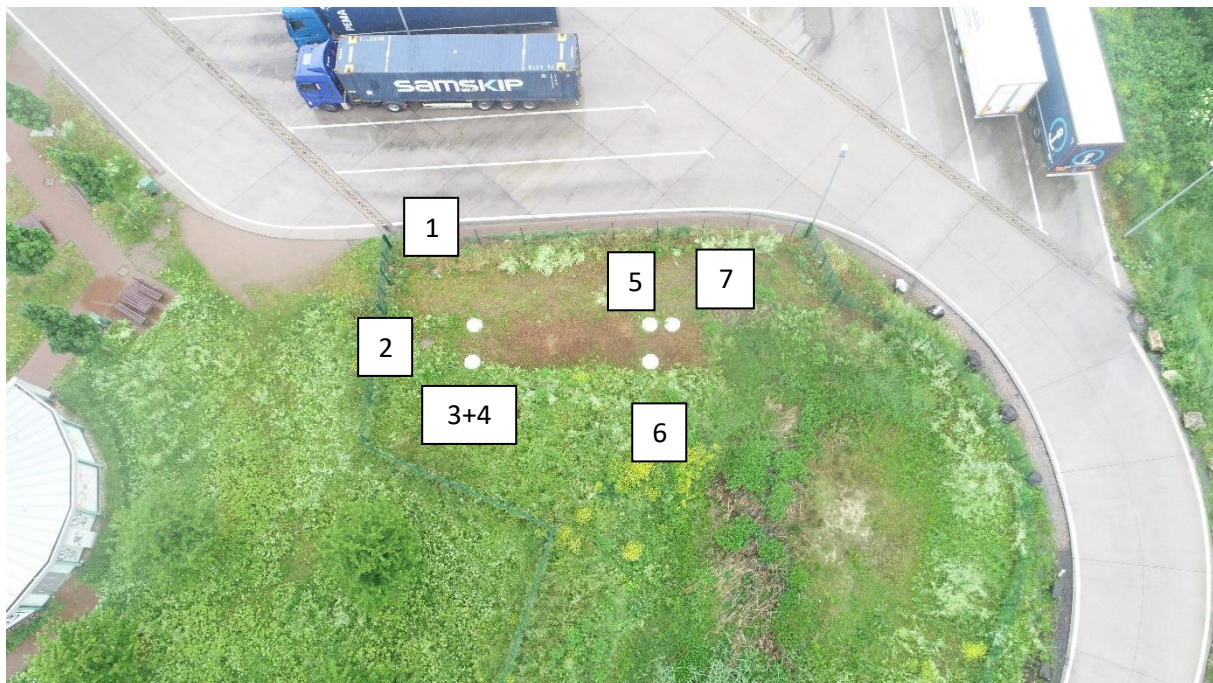
Abbildung 4: Übersicht der Anzahl und Lage der Schachdeckel.
