## Beckenbuch

| Beckennummer | 6114-004 |
| Bezeichnung | Leichtflüssigkeitsabscheider mit Regenrückhaltebecken |
| Straße | A 61 |

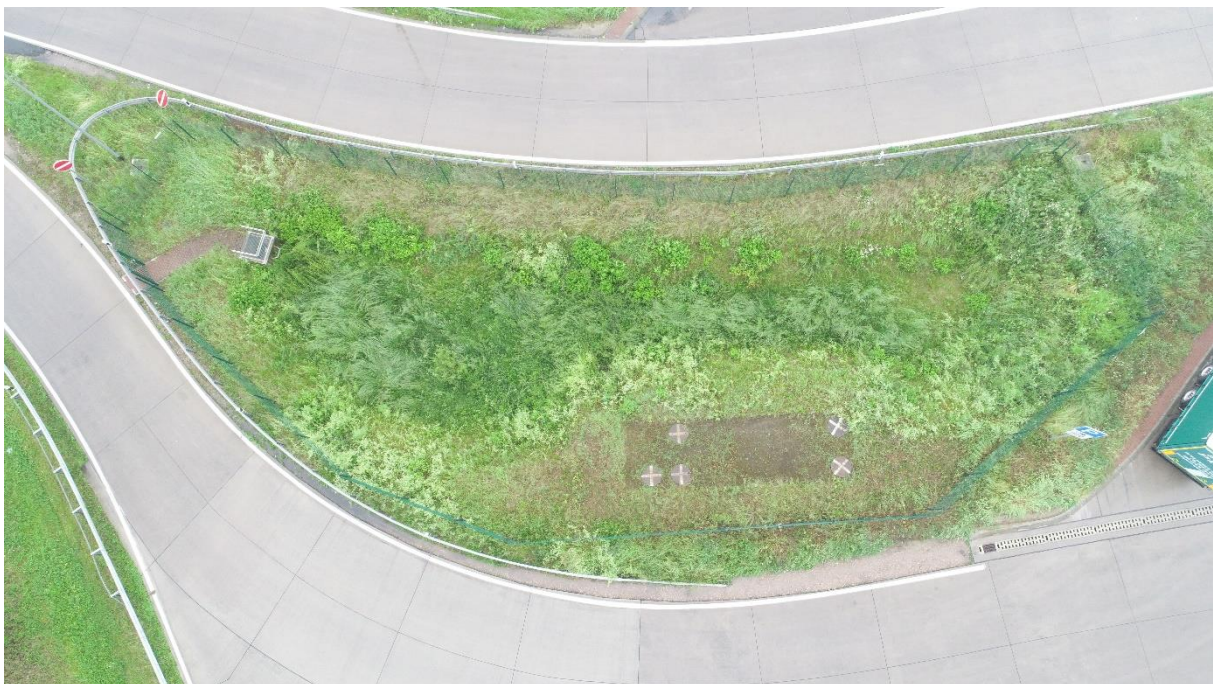
Die Anlage war begebar. Ein Dauerstau im Becken war nicht vorzufinden.

Als Auslauf konnte ein Mönchbauwerk vorgefunden werden, welches für eine gedrosselte Ableitung des Oberflächenwassers sorgt. Das Auslaufbauwerk lässt sich für anstehende Wartungen über eine Treppe erreichen.

Abbildung 2:      *Luftaufnahme des Beckens.*

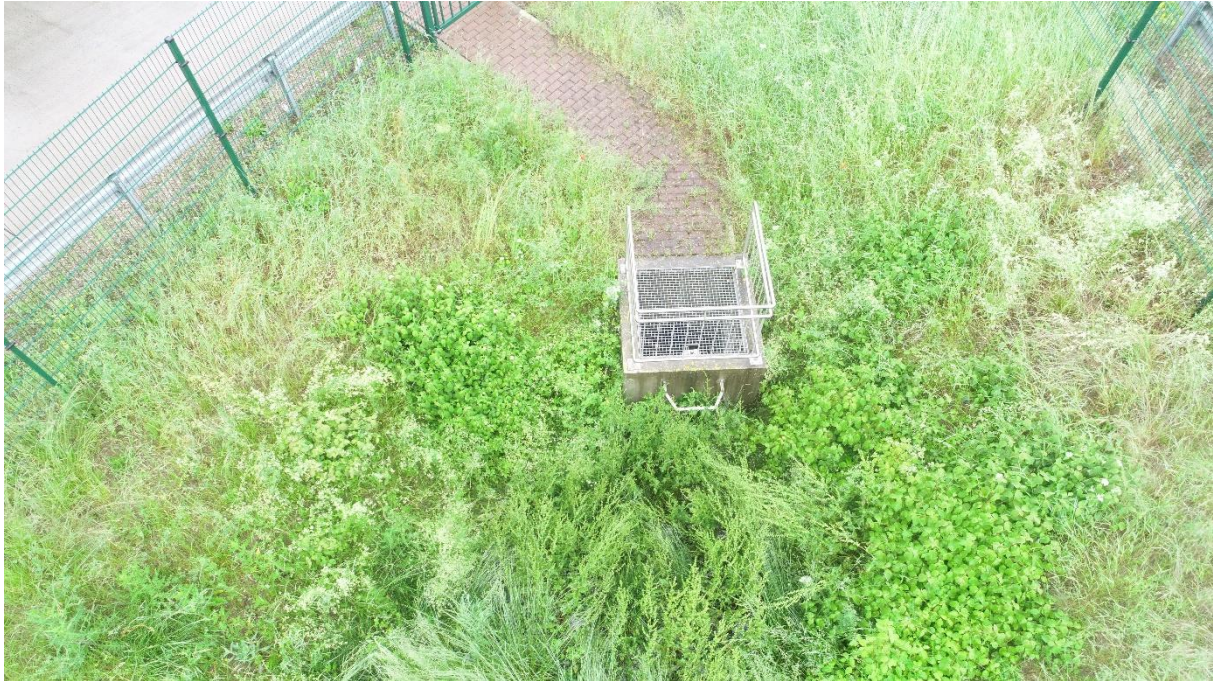
Abbildung 12: Blick auf das Mönchbauwerk.

Das Auslaufbauwerk ist vollkommen intakt. Es konnten keine funktionsbeeinträchtigten Mängel festgestellt werden. Das Bauwerk lässt sich für regelmäßige Wartungen gut erreichen.
