## Beckenbuch

| Bezeichnung | Sedimentationsanlage mit nachgeschaltetem Rückhaltebecken |
| Straße | A 61 |
| Stand: Beckenbuch | 04.12.2023 |

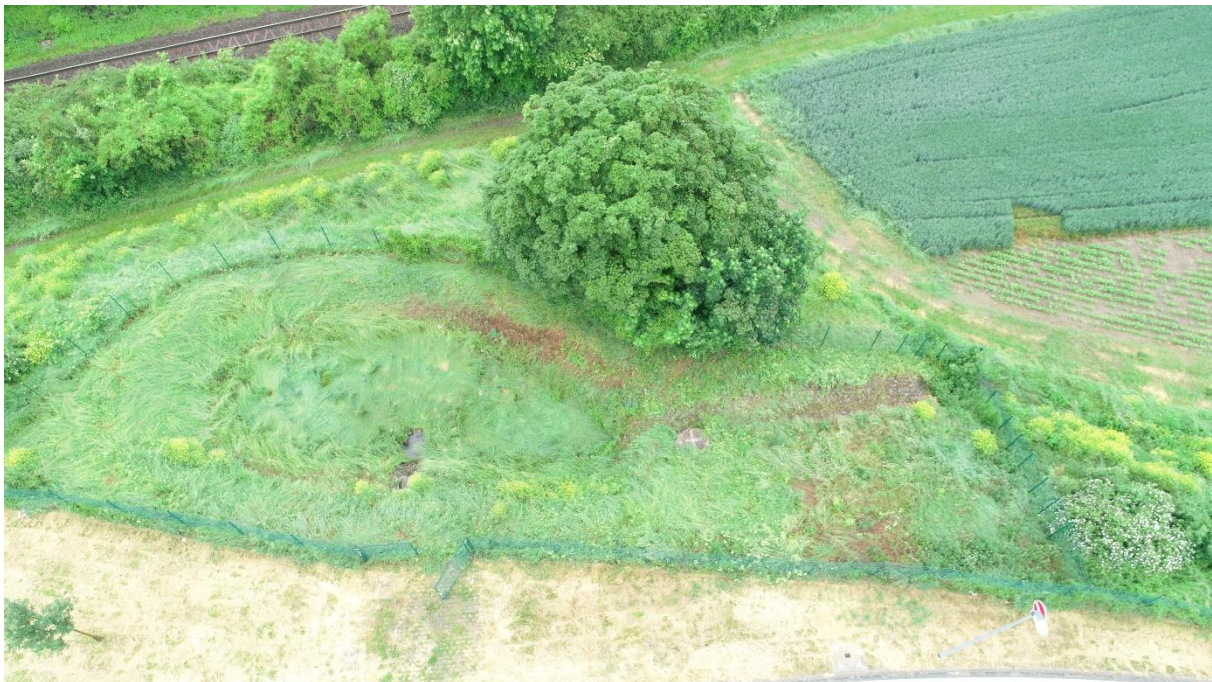
Abbildung 2: Luftaufnahme der Anlage.

Die Anlage war sehr gut begehbar. Ein Dauerstau im Becken war nicht vorzufinden.

Als Auslauf konnte ein Schachtbauwerk vorgefunden werden, welcher für eine gedrosselte Ableitung des Oberflächenwassers sorgt. Das Auslaufbauwerk lässt sich für anstehende Wartungen über das Becken erreichen.

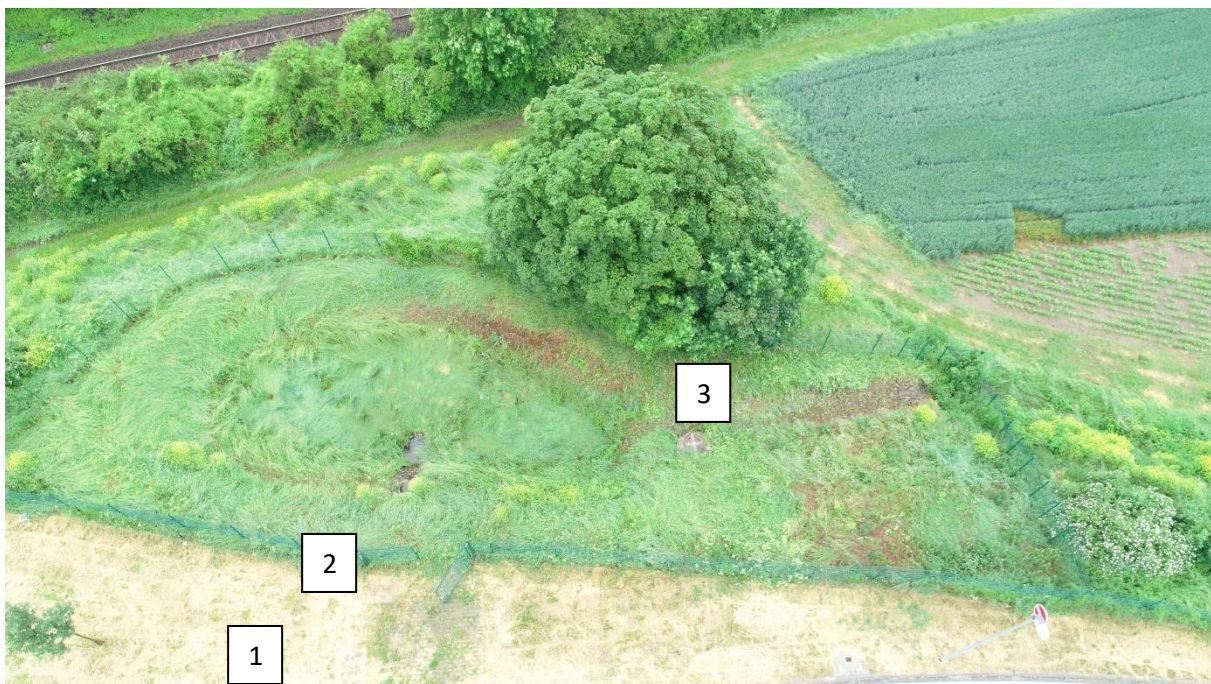
Abbildung 4: Schachtnummer und Lage.

Alle Schächte sind unverschlossen und können mit Hilfe von üblichen Schachthaken geöffnet werden.
