## Beckenbuch

| Beckennummer | 6415-005 |
| Bezeichnung | Regenrückhaltebecken Erpelrain |
| Beckenbuchstand | 06.04.2021 |

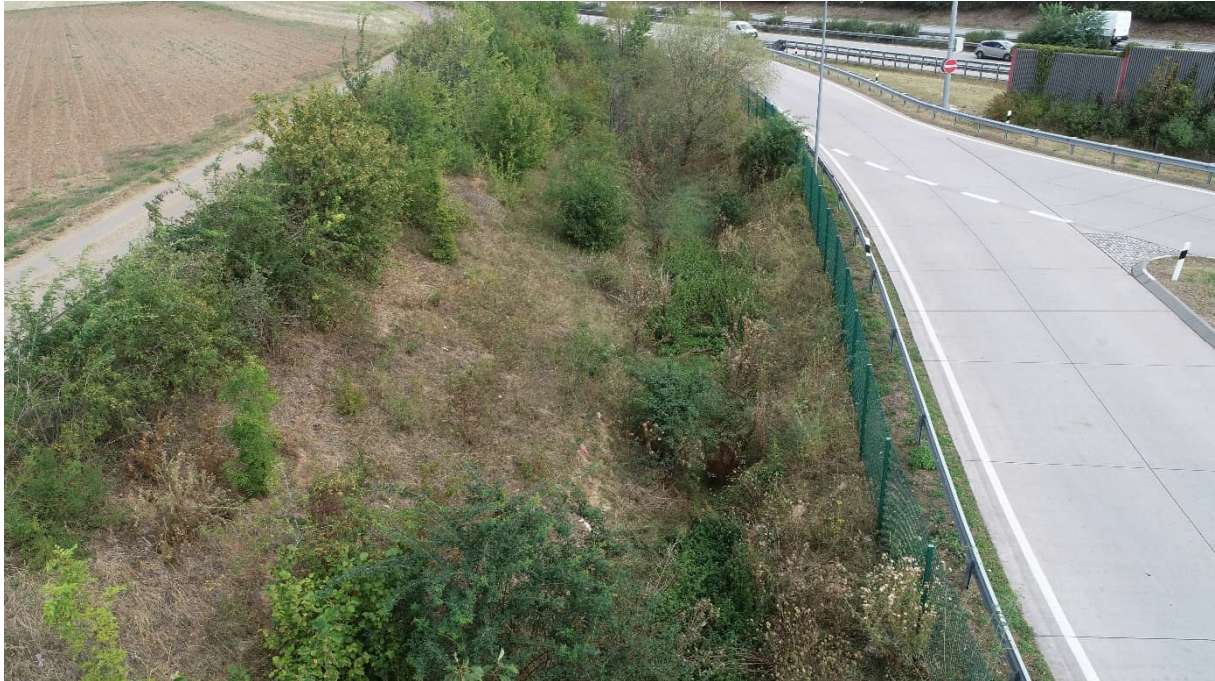
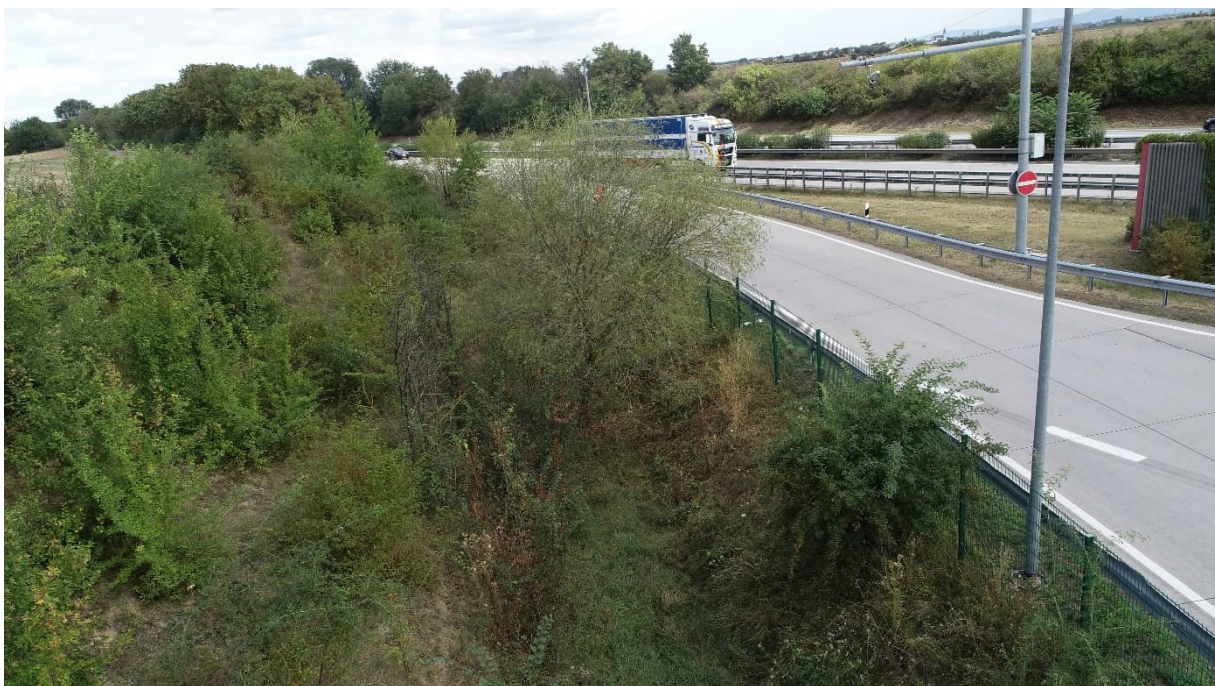
Notiz: Schacht verschlossen – War zum Zeitpunkt der Begehung nicht zu öffnen Funktion daher ungewiss - befindet sich innerhalb des RRB entlang der Zaunanlage parallel zur A61.
