# Prüfbericht 2025 S1

nach DIN 1076

Bauwerksname **Tunnel Feuerbachstr.**  
Teilbauwerksname **Tunnel Feuerbachstraße (Oströhre)**  
Kreis **Für Berlin nicht vorhanden!**  
Ort **Steglitz**  
Bauwerksrichtung **von Nord nach Süd**  
Bauwerksart **Straßentunnel, offene Bauweise  $\geq 80$  m**  
Tragfähigkeit **30/30 nach DIN 1072**  
Baujahr **1967**

Prüfrichtung **von Nord nach Süd**  
Prüfer **Uwe Reuter, M.Sc.**  
Prüfung vom **18.09.2025** bis **19.09.2025**

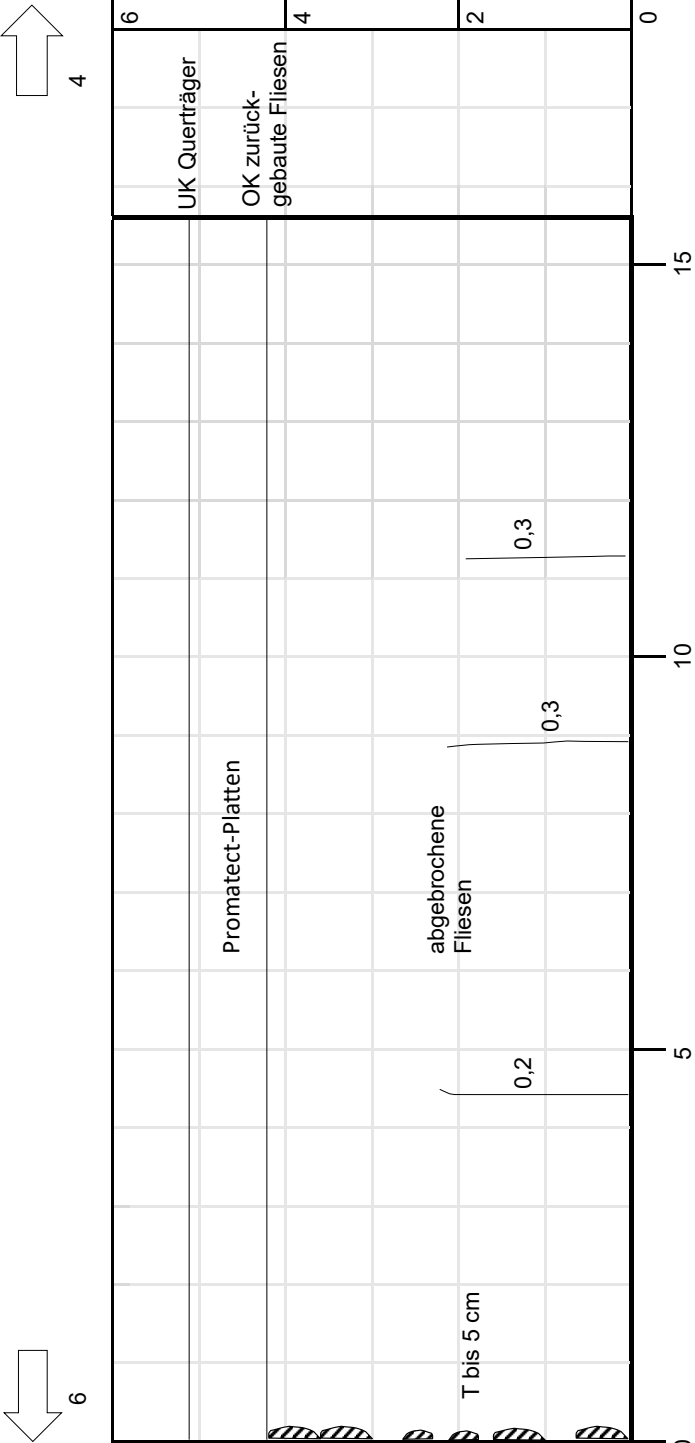
| <div style="display: flex; justify-content: space-between; align-items: flex-start;"> <div style="width: 40%;"> <p style="transform: rotate(-90deg); transform-origin: left top;">Gesamte Wand mit freiliegenden korrodierten Bewehrungsseisen (l=5cm) im Raster ca. 70 x 60 cm</p> </div> <div style="width: 55%;"> </div> </div> | | | | | |
