# Prüfbericht 2025 S1

nach DIN 1076

Bauwerksname **Tunnel Feuerbachstr.**  
Teilbauwerksname **Tunnel Feuerbachstraße (Weströhre)**  
Kreis **Für Berlin nicht vorhanden!**  
Ort **Steglitz**  
Bauwerksrichtung **von Nord nach Süd**  
Bauwerksart **Straßentunnel, offene Bauweise  $\geq 80$  m**  
Tragfähigkeit **30/30 nach DIN 1072**  
Baujahr **1967**

**Zustandsnote: 3,2**

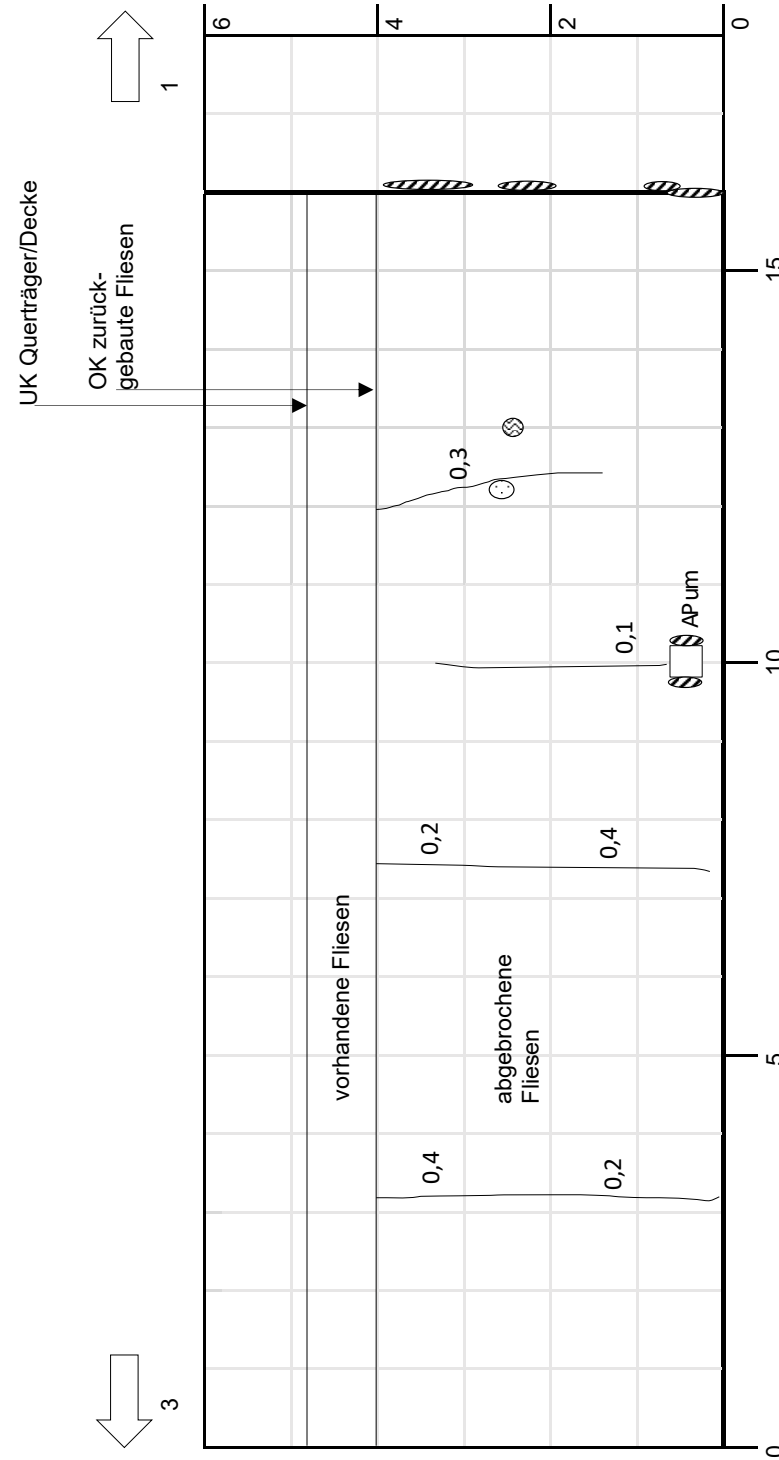
| Abschnitt 2 | | 2025S1: Schadensaufnahme im Bereich der abgebrochenen Fliesen | | | |

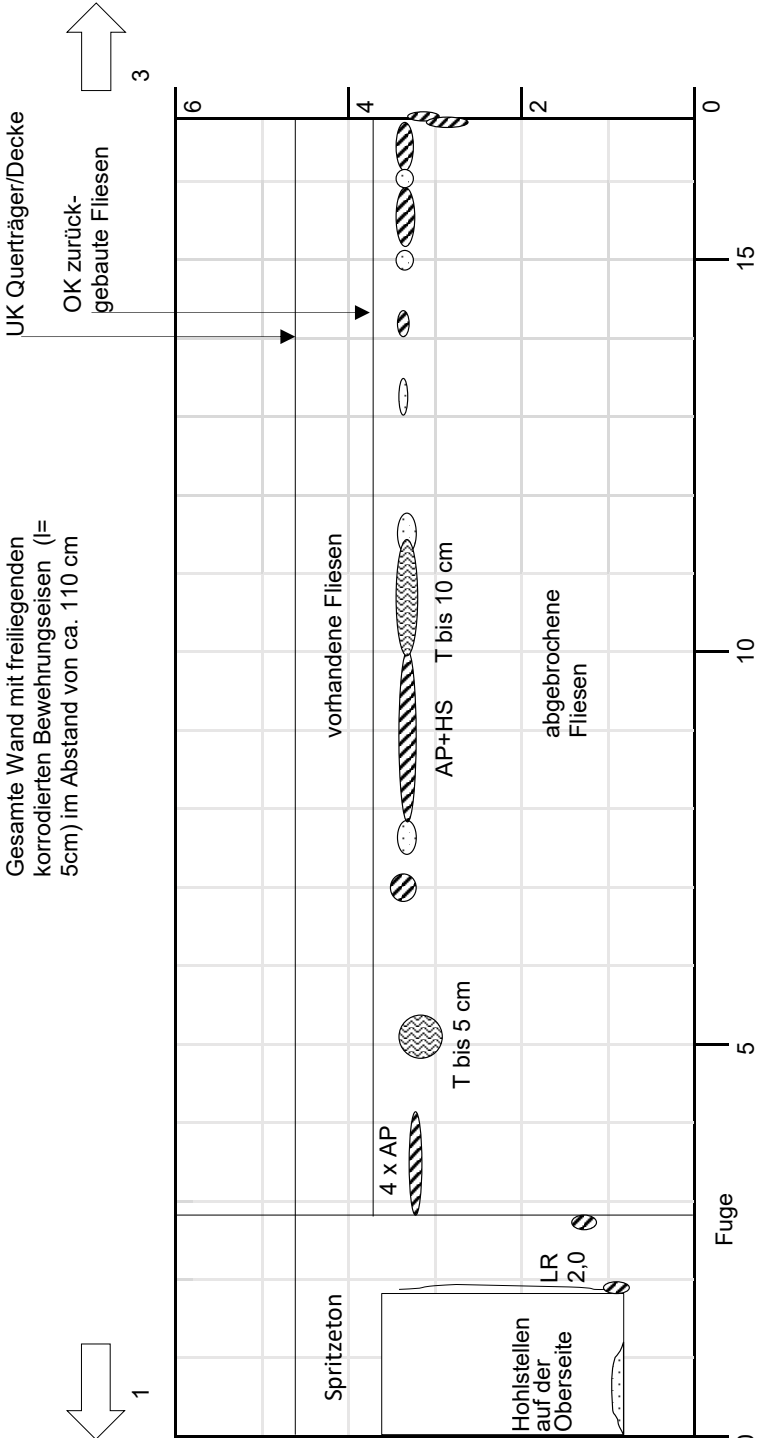
| <div style="display: flex; justify-content: space-between; align-items: flex-start;"> <div style="width: 30%;"> <p>UK Querträger/Decke</p> <p>OK zurück-gebaute Fliesen</p> <p>Gesamte Wand mit freiliegenden korrodierten Bewehrungsseisen (l=5cm) im Abstand von ca. 110 cm</p> </div> <div style="width: 65%; text-align: center;"> </div> </div> | | | | | |
