# Prüfbericht 2024 H

nach DIN 1076

Bauwerksname **Brücke A96 über Untere Argen bei Dürren**

Teilbauwerksname **Geh- und Radweg, Seite Memmingen**

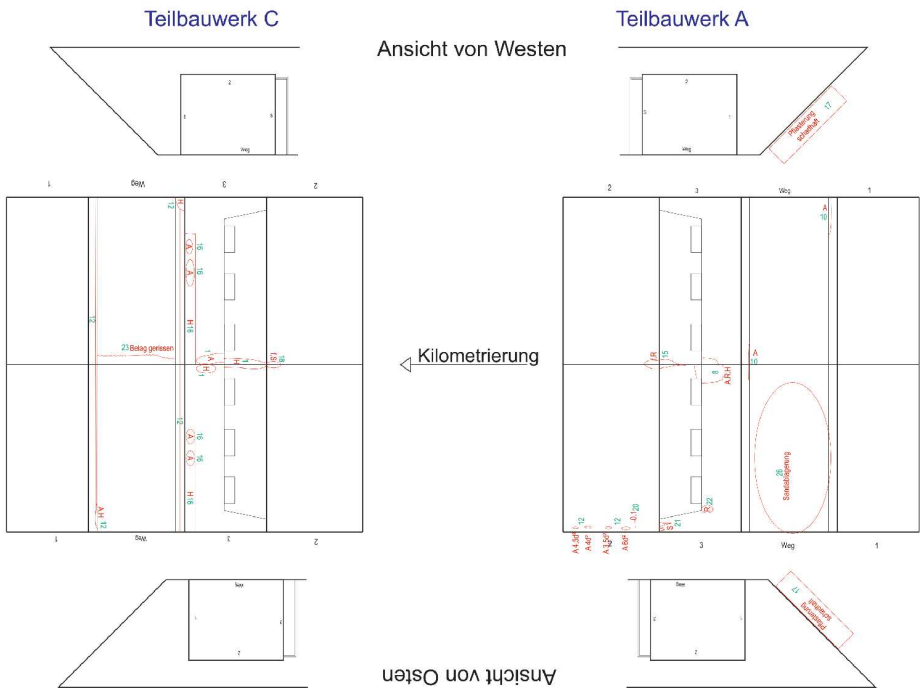
A096\_025-2\_PRÜFSKIZZE2\_HP2024

**Kappen**  
links Mitte rechts  
Abplatzungen mehrfach 4 beschichtet/gerissen 18  
Längsfugen  
Querfugen

**Sonstiges**  
Treppenaufgänge: Anzahl, Ort  
Instandsetzung Tbw A+C Betonsanierung kurzfristig  
Beschädigung  
Sonstiges
