**Ertüchtigung Entwässerung der Autobahnmeisterei  
Recklinghausen**

**Kanal Inspektion 2021  
SüwVO Abwasser 2021**

**Auswertung der Kanal-TV-Befahrungen**

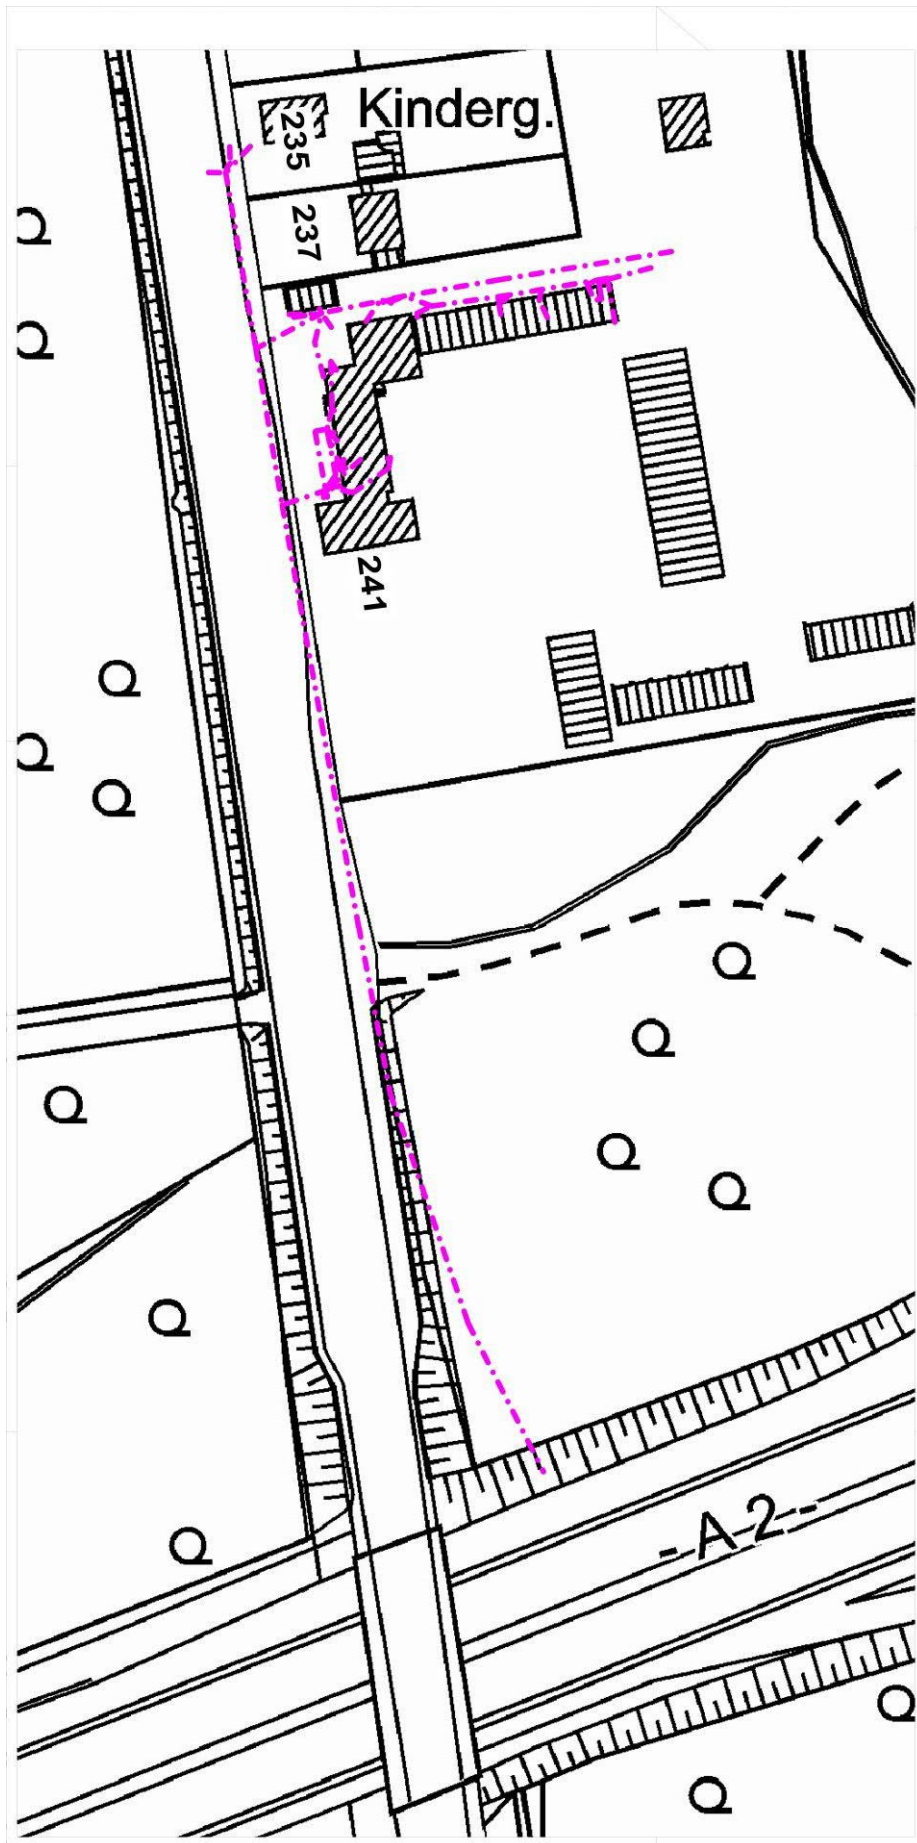
Abb. 1: Übersichtsskizze Inspizierte Kanäle und Leitungen

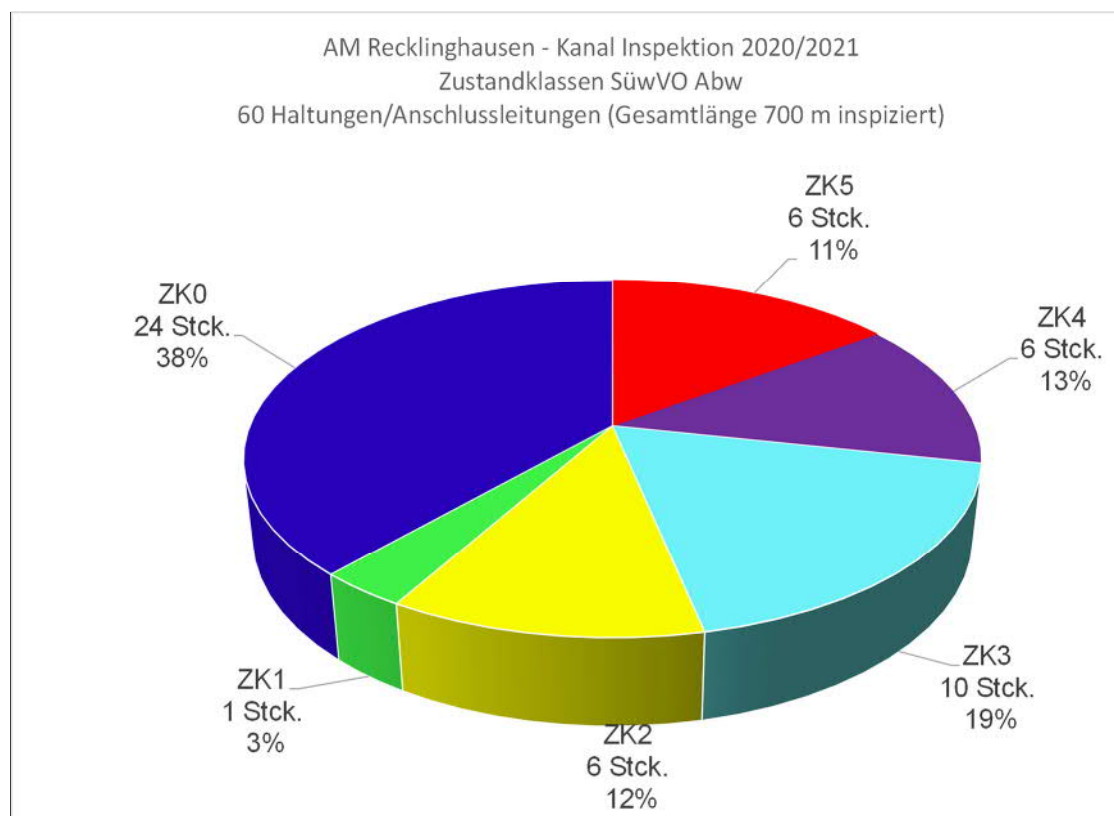
Der größte Schaden in einer Haltung/Anschlussleitung bestimmt die Zustandsklasse dieser Haltung/Anschlussleitung.

Von den erfassten 60 Haltungen/Anschlussleitungen waren 23 mängelfrei.

Abb. 14: Zustandsklassenverteilung für die Haltungen/Anschlussleitungen
