# Zustandsbericht

nach DIN 1076

Bauwerksname **VZ und Befeuerungsbrücke, FR Nord**  
Teilbauwerksname **VZ und Befeuerungsbrücke, FR Nord**  
Kreis **Für Berlin nicht vorhanden!**  
Ort **Reinickendorf**  
Bauwerksrichtung **von Süd nach Nord**  
Bauwerksart **Verkehrszeichenbrücke, einfacher Rahmen ohne Auskragung**  
Tragfähigkeit  
Baujahr **1973**

**Zustandsnote: 2,0**

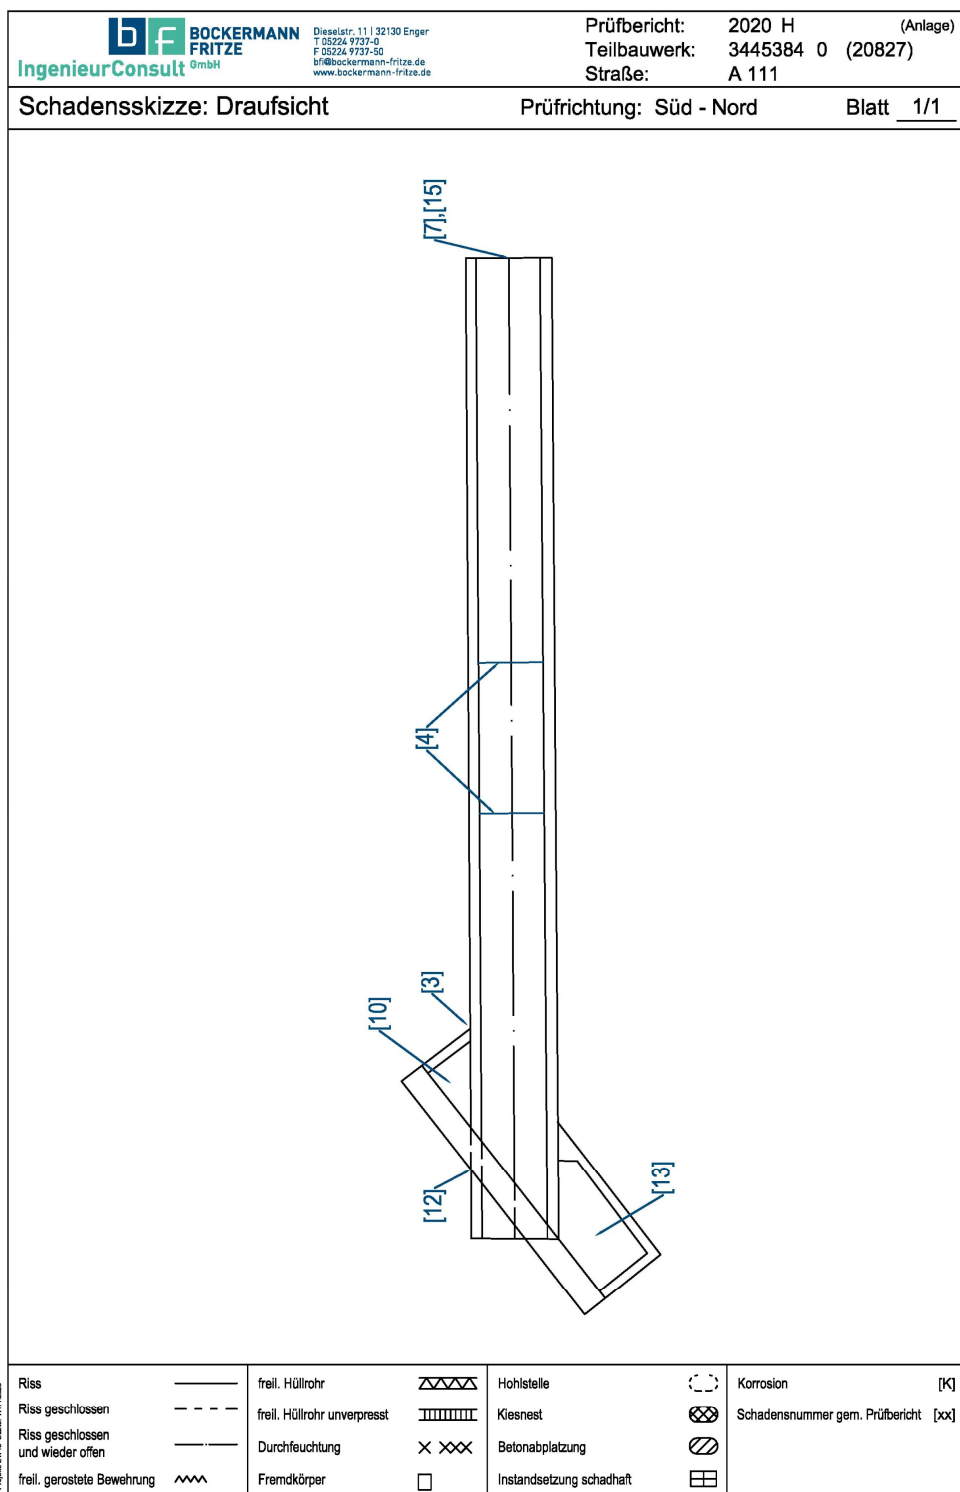
3445384\_0\_20H\_SKIZZE

Riegel VZ-Brücke, Fugenband der Raumfuge senkrecht, Eine Stelle, Abgelöst, Hinter dem Bauwerk, Links, Mitte hoch, Siehe Skizze, senkrecht Fugenabdeckband des Querträgers zum Riegel, auch eine Stelle an der Stirnseite rechts, Maßnahme {1}

Riegel VZ-Brücke, Winkel, Stellenweise, Angerostet, Beidseitig, Oben auf dem Bauwerk, Siehe Skizze, Kantenschutzwinkel, Maßnahme {2}

Riegel VZ-Brücke, Betonoberfläche, Punktuell, Querrisse Rissbreite 0,1 - < 0,2 mm, Siehe Skizze, Maßnahme {4}

Riegel VZ-Brücke, Beton, Eine Stelle, Abplatzung mit freiliegender Bewehrung, Hinten am Bauwerk, Links, Unterseite, Siehe Skizze, Maßnahme {4}
