# Zustandsbericht

nach DIN 1076

Bauwerksname VZ Einfahrt v.Messedamm z. A100, FR Süd  
Teilbauwerksname VZ Einfahrt v.Messedamm z. A100, FR Süd  
Kreis Für Berlin nicht vorhanden!  
Ort Charlottenburg  
Bauwerksrichtung von Nord nach Süd  
Bauwerksart Verkehrszeichenbrücke, einfacher Rahmen ohne Auskragung  
Tragfähigkeit  
Baujahr 1962

Zustandsnote: 1,9

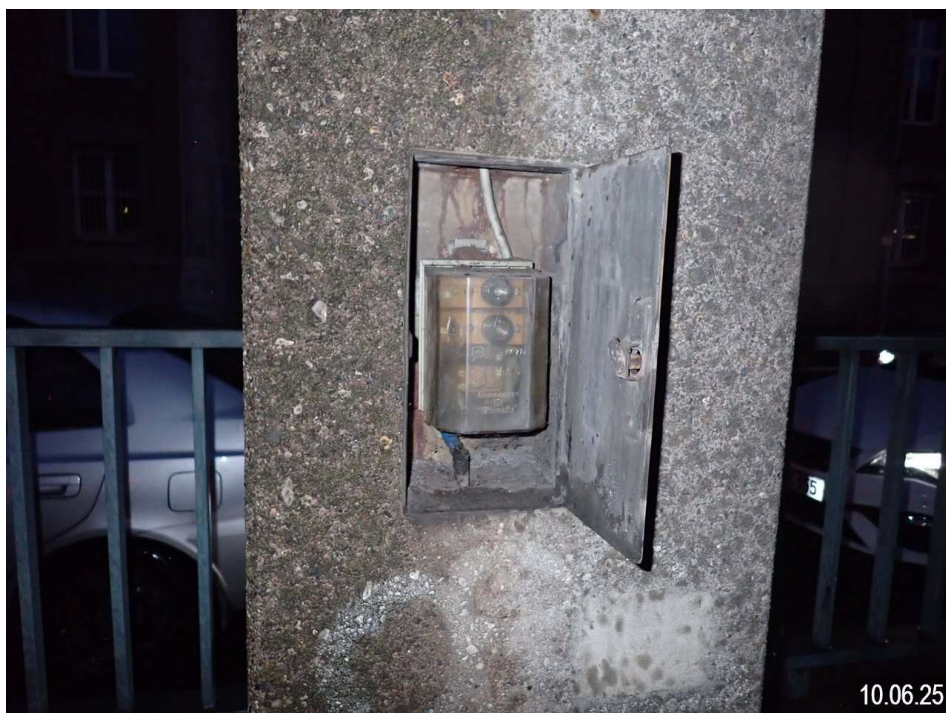
3445307\_0\_25H\_KLAPPE STIEL RECHTS

Revisionsöffnung, Stahl / Metall, Stellenweise,  
Abwitternde Beschichtung, Untergrund rostig, Rechts,  
Maßnahme {4}
