Machbarkeitsstudie

Freibad Oberwerth der Stadt Koblenz

Stand: Frühjahr 2025

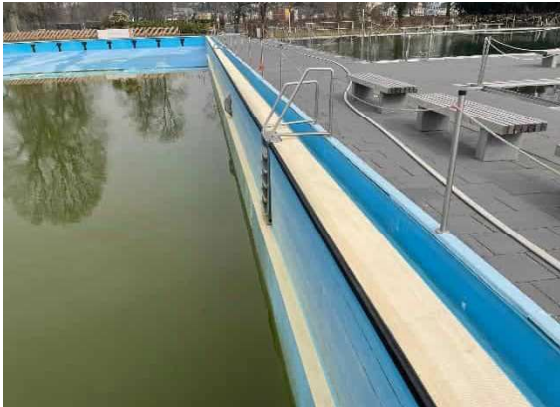
Im Jahr 2021 und 2023 wurde während der Befüllung des Beckens, bzw. während des Badebetriebs der Freibadsaison erhebliche Undichtigkeiten der Folie festgestellt. Eine Reparatur durch nachträgliches Verkleben der Bestandsfolie war aufgrund deren schlechter Substanz nicht möglich. Daher wurde 2023 ein Sanierungskonzept der Folienauskleidung umgesetzt. Die Dichtigkeit des Beckens konnte jedoch nur bedingt wiederhergestellt werden.

Es ist davon auszugehen, dass die 15 Jahre alte Folie kurzfristig weitere Undichtigkeiten aufweisen wird und weitere Sanierungsmaßnahmen notwendig werden.

Folienrinne

Im Zuge der Sanierung wird die Folie vollständig entfernt, die Auffüllung im nördlichen Bereich (provisorischer NS-Bereich) zurückgebaut, der Beckenkopf abgetrennt und die Auffütterung (von 1984) im Beckenbodenbereich geschlitzt um eine vertikale Durchströmung des Beckens durch am Boden liegende Einströmkanäle zu erhalten. Es sind hier sowohl eine Durchströmung des Beckens mit einer horizontalen Durchströmung durch Wanddüsen (=Strahlenturbulenz) als auch die genannte vertikale Beckendurchströmung (=Einströmkanäle) möglich. Weiter ist eine kombinierte Lösung möglich (flacherer Teil mit Bodenkanälen / Sprunggrube mit Strahlenturbulenz). Empfohlen wird eine vertikale Beckendurchströmung in allen Bereichen. Hierzu könnte die Wassertiefe des neuen Beckens gegenüber den alten Becken verändert und angepasst werden. Hierbei muss die vorhandene Bodenplatte („Auffütterung“ von 1984) in Teilbereichen geschlitzt werden. Hierzu sollten im Zuge der weiteren Planung Untersuchungen (z.B. Kernbohrungen) zum Aufbau der vorhandenen Auffütterungen vorgenommen werden.

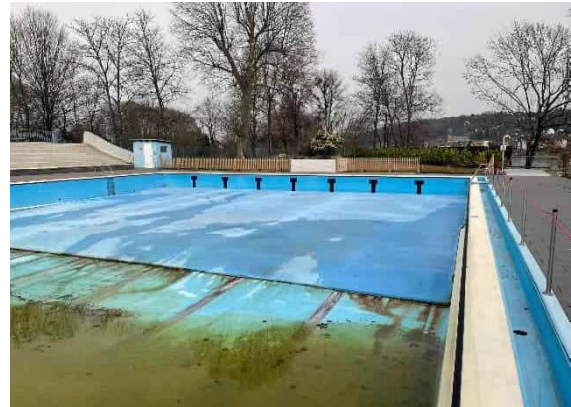
Während der Sanierung des Mehrzweckbeckens stand kein Nichtschwimmerbereich zur Verfügung. Um dies zu kompensieren wurde im nördlichen Teil des 50-m-Beckens (gegenüber der Schwimmanlage) die Beckentiefe reduziert, um einen Badebetrieb für Nichtschwimmer zu gewährleisten. Dieser Aufbau muss im Rahmen der nun anstehenden Sanierung wieder zurückgebaut werden.

Bereich mit reduzierter Beckentiefe

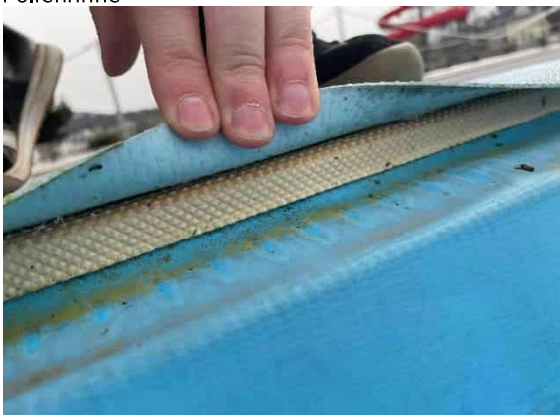
Folienanschluss Schwallwasserrinne

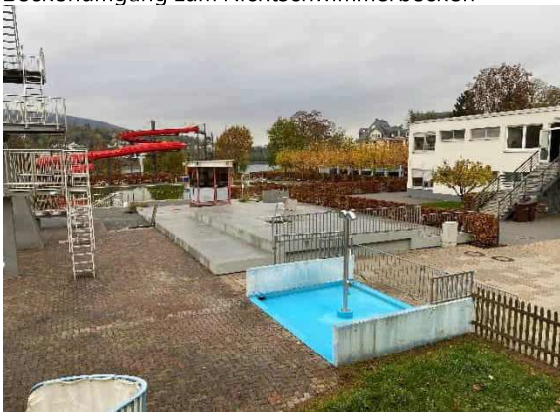
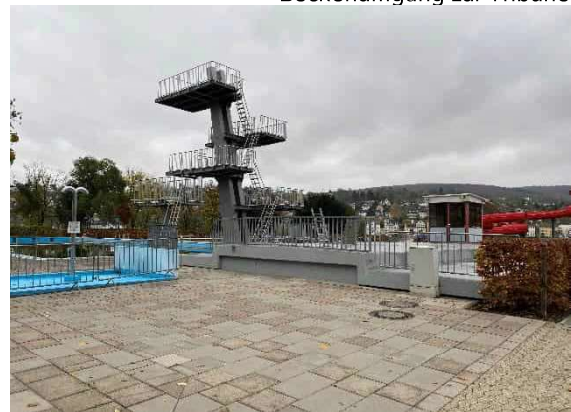
als zusätzliche Liegefläche/Holzdeck ausgeführt werden. Der Schwallwasserbehälter wurde im ersten Bauabschnitt im Zusammenhang mit dem neu erstellten Schachtbauwerk TS4/5 (Siebkammer und Pumpenkeller) neu beschichtet. Es treten vermehrt Risse auf der obersten Ebene auf, die voraussichtlich aus der alten Bausubstanz resultieren. Zudem gibt es keine ausreichende optische Abgrenzung zur unteren Stufe, was eine Unfallgefahr darstellt und derzeit betriebstechnisch z. Bsp. durch die Stellung von Sonnenschirmen gelöst wird.

Schwallwasserbehälter

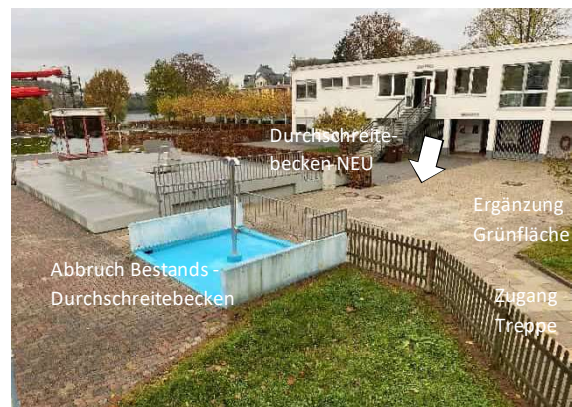
Im Zuge der Sanierung des Tribünengebäudes und der Neugestaltung des Beckenumgangs muss das letzte noch bestehende Durchschreibecken abgebrochen und aufgrund der Wegführung über die Bestandstribüne, neu errichtet werden.

Bestandsdurchschreibecken (Abbruch)

Hierbei wird das neu zu errichtende Edelstahlbecken in Verlängerung des Bauwerks der Schwallwasserbehälter vorgesehen und, wie beim jetzigen Durchschreibecken auch, mit einer Toranlage ergänzt. Die Grünanlage neben der Treppe des Tribünengebäudes wird erweitert und mit abgrenzender Bepflanzung versehen.

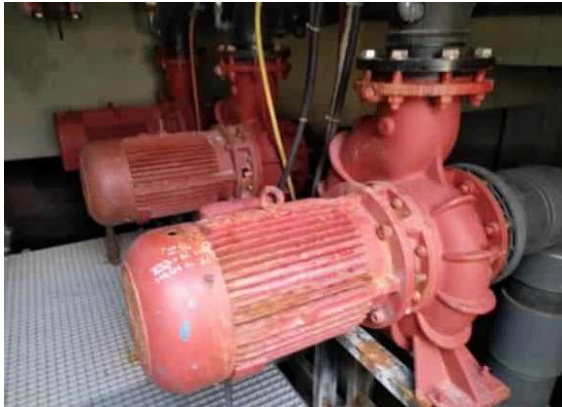
Die weiteren Pumpen des 50m-Beckens befinden sich im Technikbereich unter der Tribüne. In dem nebenliegenden Schwallwasserbehälter der neuen Beckenanlagen sind auch noch alte Saugpumpen - oberhalb der Wasserfläche - installiert.

Die Pumpen sind aus dem Ursprungsbaubjahr und permanent der chlorhaltigen Luft ausgesetzt. Daher machen diese einen entsprechend schlechten Eindruck.

Saugpumpen der neuen 3 Becken

Zukünftig sollten auch die Pumpen der neuen Beckenanlagen alle unterhalb der Tribüne zur Aufstellung kommen. Dabei sollten die Pumpen selber gekapselt sein und die elektrisch relevanten Bauteile sollten sich oberhalb des höchstmöglichen Hochwasserstandes befinden. (Frequenzumformer, etc.)

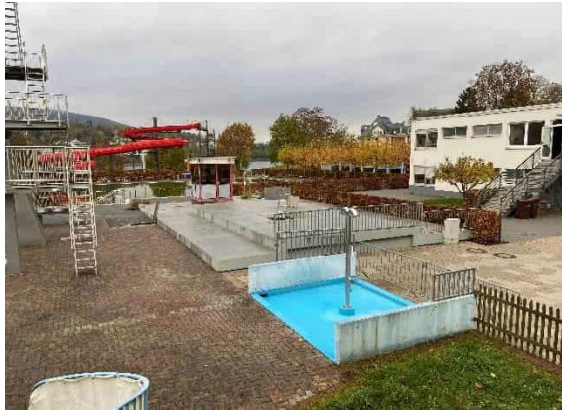
Beckenumgang Schwallwasserbehälter

Im Zuge der Arbeiten im Beckenumgang wird die Oberflächenentwässerung dahingehend geändert, dass Regen- und Schleppwasser nicht mehr Richtung Tribüne laufen kann sondern, dass dies Richtung Becken über Punktentwässerung abgeführt werden kann.

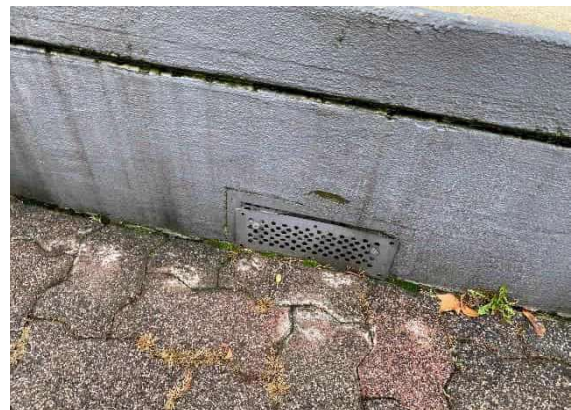
Lüftung Technikbereich

Die Technikbereiche weisen keine mechanische Be- und Entlüftung auf. Diese ist im Zuge der Sanierung zu berücksichtigen. Die Installation wird sich dabei alle oberhalb der Hochwasserlinie befinden.

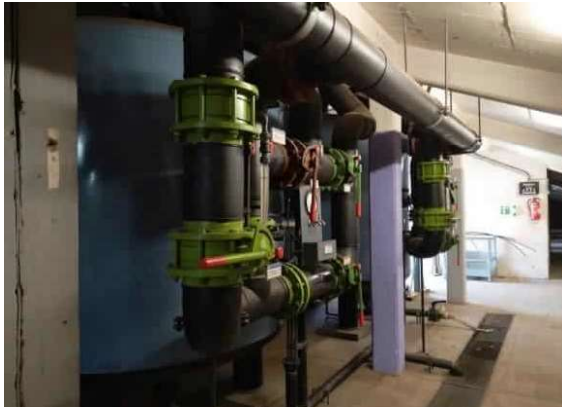
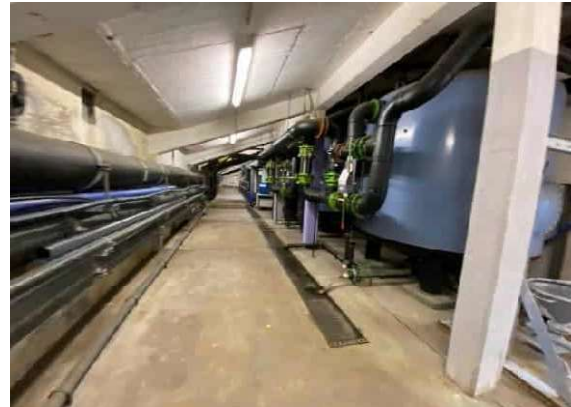
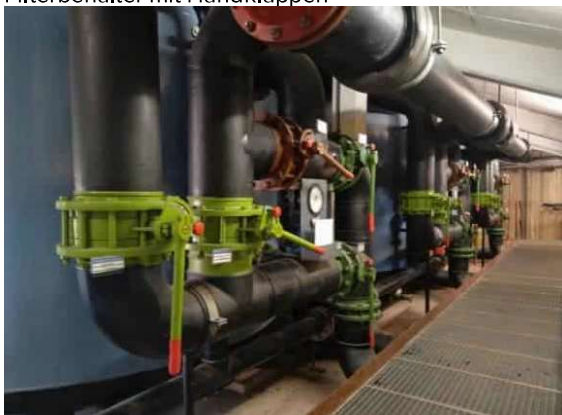
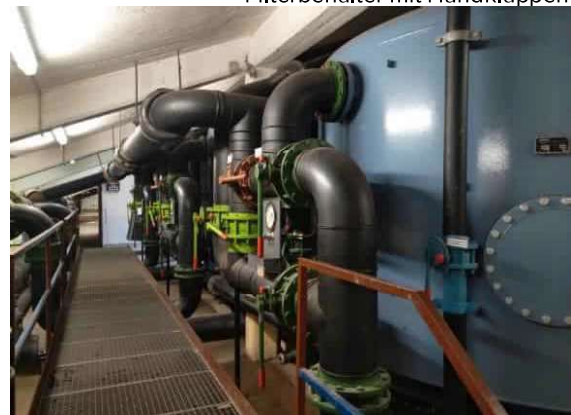
Filterbehälter mit Handklappen

Die Filter verfügen allerdings nicht über die notwendigen Einbauten gemäß Normung, wie zum Beispiel ein Schauglas für die Filterbettausdehnung. Ob die Ablaufrinnen der Filterbehälter noch ordnungsgemäß sind, konnte nicht festgestellt werden.

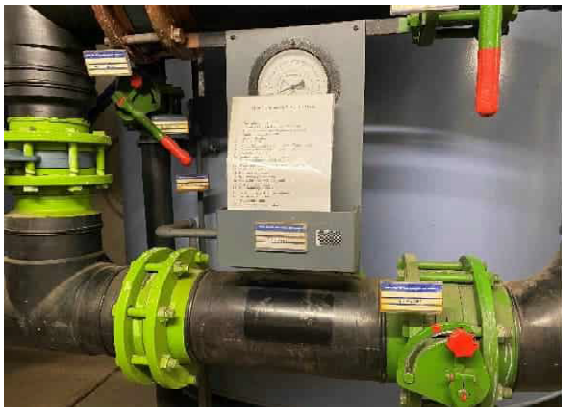
Sämtliche Filter sind mit handbetriebenen Klappen ausgestattet. Auch in der sonstigen Anlagenverrohrung sind nur handbetriebene Klappen ohne Elektro- oder pneumatischen Antrieb installiert, da in der Vergangenheit die Technik bei Hochwasser mehrmals überflutet wurde.

Filterbehälter mit Handklappen

Auch wenn die zukünftige Technik sich wieder in diesem Bereich befinden sollte, ist auf eine entsprechende Hochwassersituation bei der Installation von elektrischen Anlagenteilen zu achten.

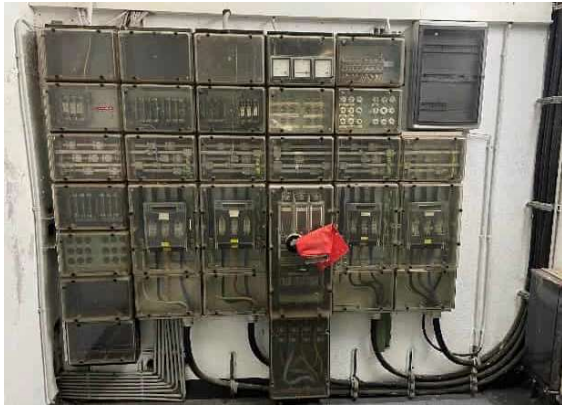
Die Gebäudehauptverteilung und die komplette elektrischen Installation / Einrichtungen wurden in der Vergangenheit bereits diverse Änderungen durchgeführt. Es wurden z. B. Kabel abgeklemmt, welche nicht mehr genutzt werden, ein Rückbau der Kabel ist nicht erfolgt. Die Verteilung besteht aus einzelnen Klarsichtgehäusen, welche über keinen zusätzlichen Berührungsschutz verfügen.

Die elektrotechnischen Anlagen der Tribüne abgängig. Die Anlagen entsprechen weder den aktuellen Vorschriften für die Elektrotechnik noch den Vorgaben des Brand- und des Arbeitsschutzes.

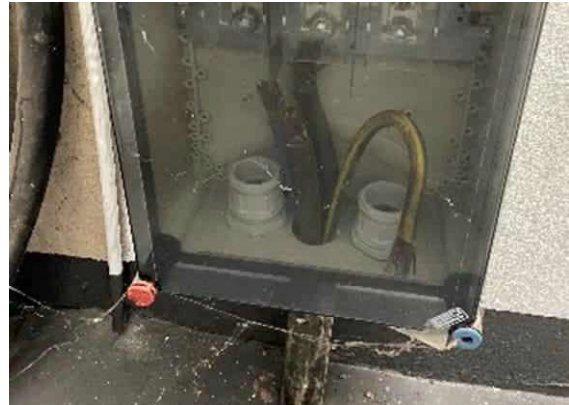
Abgangskabel, abgeklemmt

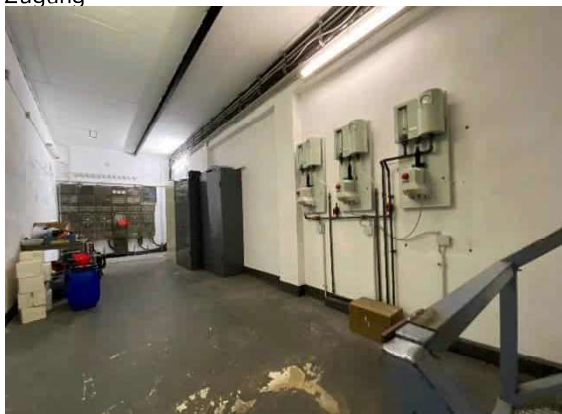
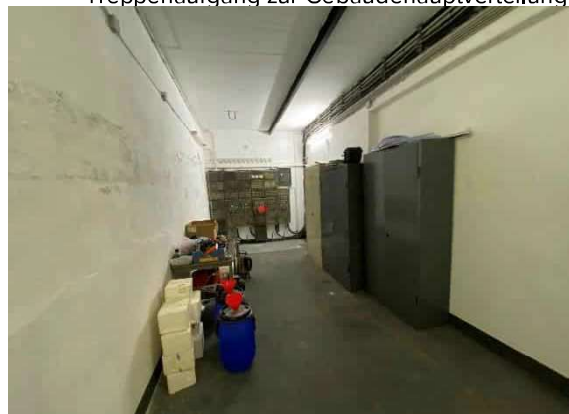
Gebäudehauptverteilung

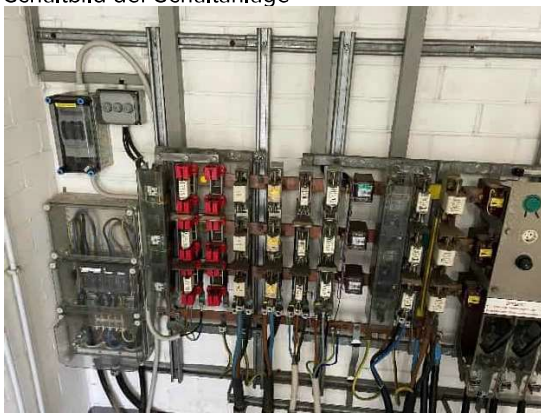
„offenes“ NS-Gerüst

Neben der Trafostation befindet sich der Raum für die Niederspannungshauptverteilung des Gesamtareals in „offener Gerüstbauweise“ (die Schaltanlage und auch der Trafo befinden sich in einem angrenzenden Raum. Der Niederspannungsabgang des Trafos geht ohne weitere Absicherung auf das Niederspannungsgerüst!).

Der Zugang zur NSHV wird durch eine Gittertür verhindert. Diese „offene“ Bauweise ist nicht zulässig, da kein Berührungsschutz gewährleistet werden kann - als Sofortmaßnahme des ZGM wurde an der Gittertür ein zusätzliches Kettenschloss angebracht, so dass nicht durch das Schutzgitter durchgegriffen werden kann. Dadurch dürfte laut Arbeitsschutzvorgaben sich keine Person innerhalb der Gitterbox aufhalten so lange wie diese Verteilung nicht komplett spannungsfrei ist. Diese Verteilung muss dringend saniert / ersetzt werden. Somit sind auch elektrotechnischen Anlagen der Niederspannungshauptverteilung abgängig. und entsprechen weder den aktuellen Vorschriften für die Elektrotechnik noch den Vorgaben des Brand- und des Arbeitsschutzes.

Das NS-Gerüst der Trafostation ist in der momentanen Ausführung lebensgefährlich und darf so nicht mehr betrieben werden.

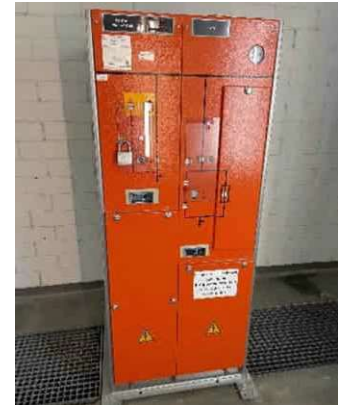
Am 12.11.2024 konnten wir uns die Situation vor Ort mit Herrn Köhler, vom Zentralen Gebäudemanagement ansehen. Die Mittelspannungs-Schaltanlage wurde vor ein paar Jahren durch eine neue SF6-Schaltanlage ersetzt. Der 20/0,4 kV Trafo hat laut Schaltplan eine Leistung von 400 kVA. Eine Besichtigung des Trafos war leider nicht möglich, da die Tür zur Trafobox nicht geöffnet werden konnte. Laut Herrn Köhler ist der Trafo ebenfalls vor ein paar Jahren (2019) erneuert worden, sodass eine PCB-Belastung auszuschließen ist.

SF6 MS-Schaltanlage 20/0,4 kV

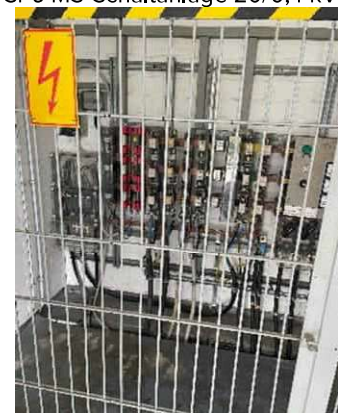
Gitter vor dem NS-Gerüst

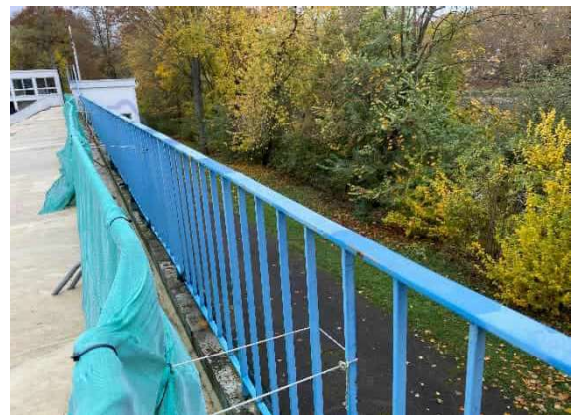
Geländer / Betonaufkantung

Hinsichtlich des Geländers konnte keine Standsicherheit nachgewiesen werden, hier wurden bereits Sicherungsmaßnahmen ergriffen.

- Vollständiger Austausch durch ein neues Geländer, sowie vollständiger Abbruch und Neubau aller Aufkantung (Treppenaufgänge und oberes Podest) und Herstellung der neuen Verankerungspunkte für das Geländer. Die Verankerung des Geländers kann in diesem Zuge entweder in den neuen Aufkantung erfolgen oder seitlich, wie in Abschnitt ... erläutert.

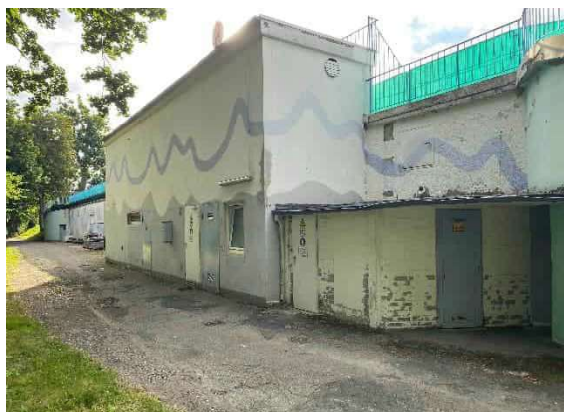
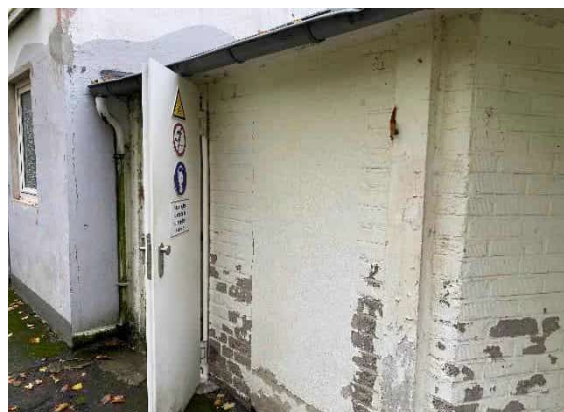
Lager 01/02

Im Zuge der Sanierungsarbeiten des Tribünengebäudes sollen die als abgängig zu bezeichnenden Lager 01 und Lager 02 zurückgebaut werden.

Hierbei werden die Flächen neu hergerichtet

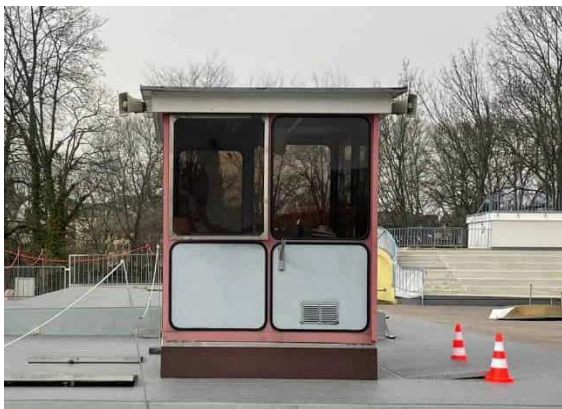
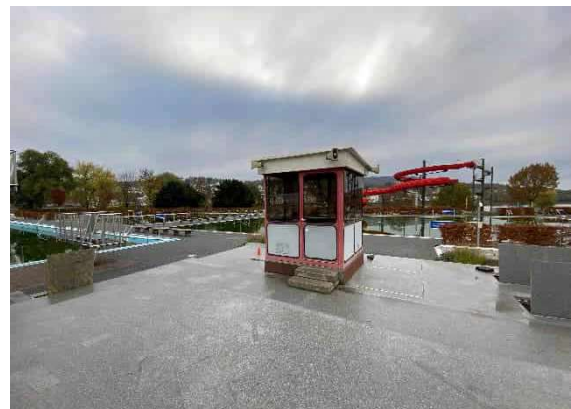
Die Flächen auf dem Schwallwasserbehälter und den Technikbereichen werden von den Badegästen als Sonnendeck genutzt. Im Zuge der Erstellung der neuen Sieb- und Klappenkammern und des Technikellers wurde der gesamte Bereich neu abgedichtet und beschichtet. Hier treten nun Risse auf, daher sollte der Bereich nochmal nachbearbeitet werden und dann mit einer Holzterrasse versehen werden.
