Orientierendes Schadstoffkataster

Bericht über orientierende Gebäudeuntersuchungen von umweltrelevanten Schadstoffen im Gebäude „Martin-Stöhr-Schule, Pavillon, Johann-Sebastian-Bach Straße, 69493 Hirschberg-Leutershausen“

26/607

27.02.2026

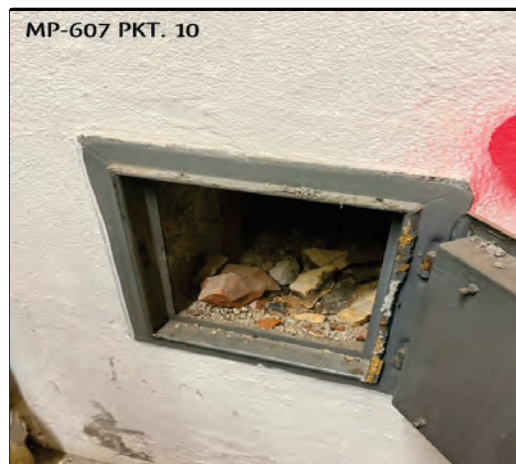
Bild 10: MP607-Pkt. 10, KG Heizung,
Schamottstein Kamin

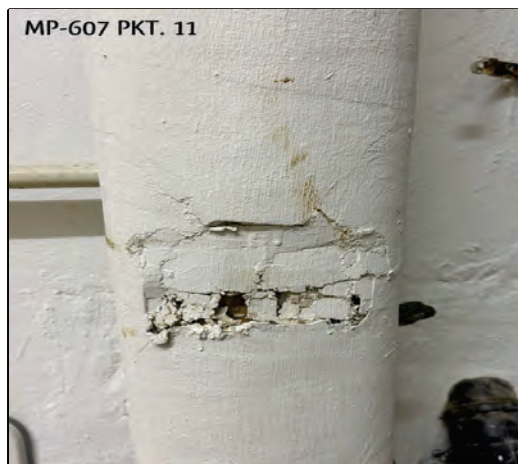
Bild 11: MP607-Pkt. 11, KG Heizung,
Gipsmanschette Rohrleitung

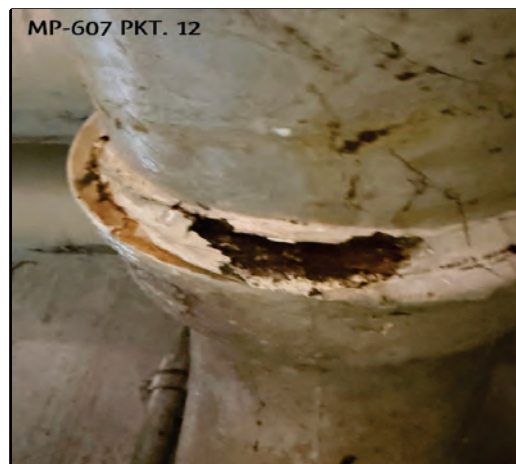
Bild 12: MP607-Pkt. 12, KG Materialraum, Kitt
Gussrohr

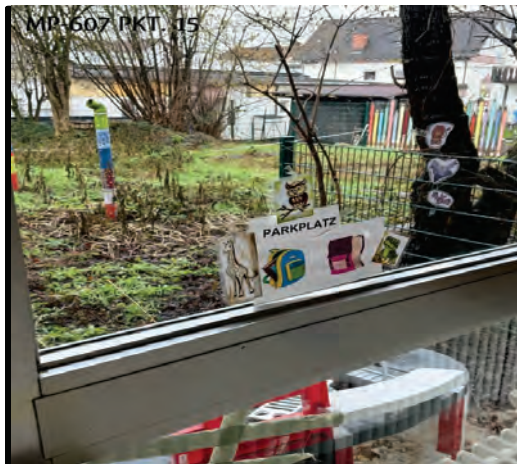
Bild 15: MP607-Pkt. 15, EG Eingangsbereich,
Fensterkitt

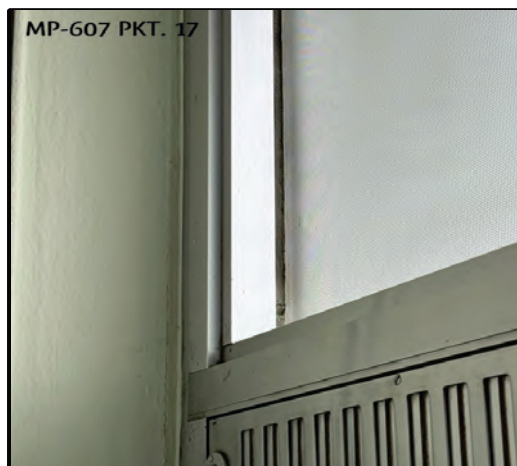
Bild 17: MP607-Pkt. 17, OG Mehrzweckraum,
Fugenkitt Fenster

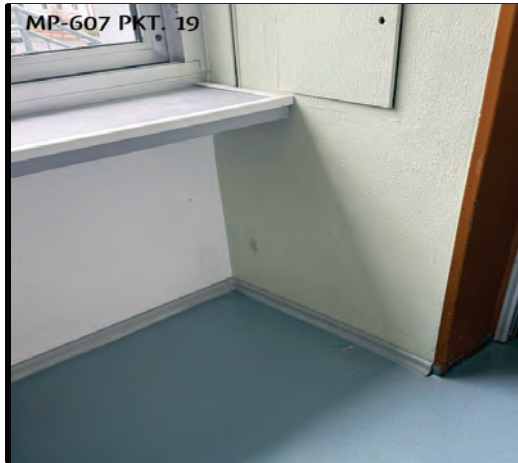
Bild 19: MP607-Pkt. 19, OG Mehrzweckraum,
Kleber PVC

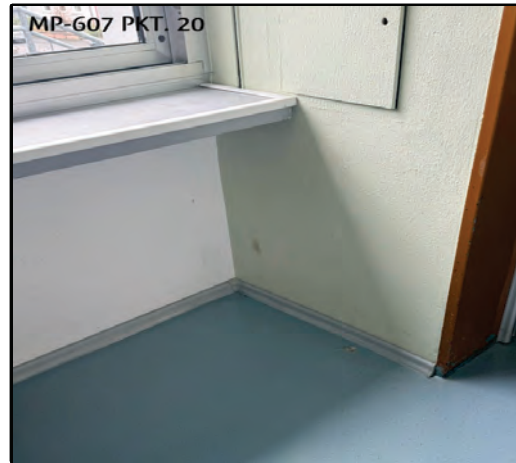
Bild 20: MP607-Pkt. 20, OG Mehrzweckraum,
PVC-Belag

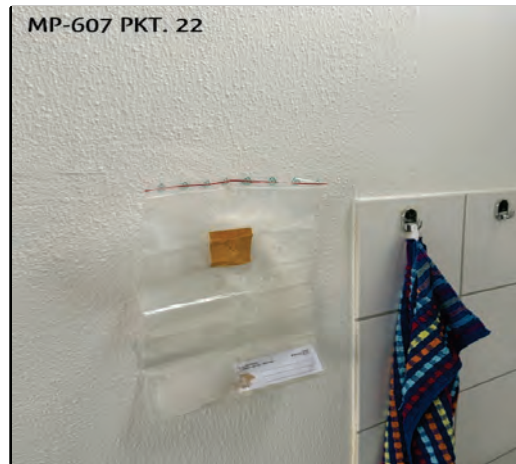
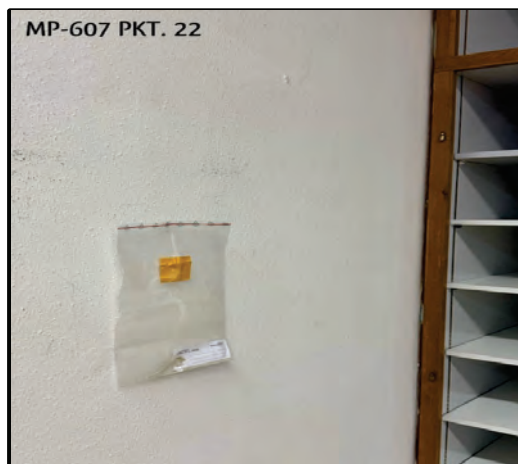
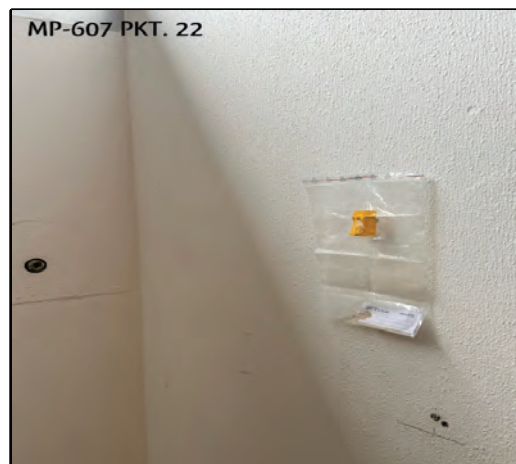
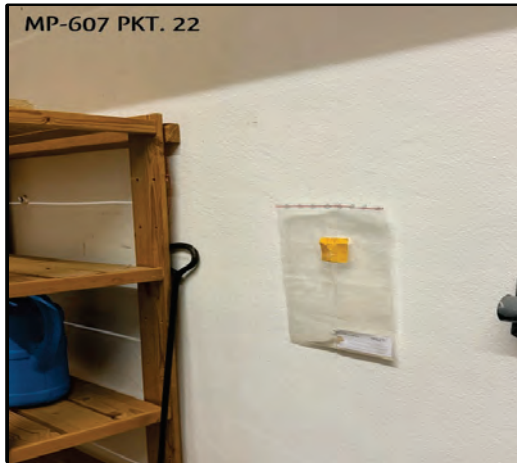
Bild 22: MP607-Pkt. 22, EG/OG/KG, Wandputz
innen -- Mischproben

Bild 23: MP607-Pkt. 22, EG/OG/KG, Wandputz
innen -- Mischproben

Bild 24: MP607-Pkt. 22, EG/OG/KG, Wandputz
innen -- Mischproben

Bild 25: MP607-Pkt. 22, EG/OG/KG, Wandputz innen -- Mischproben

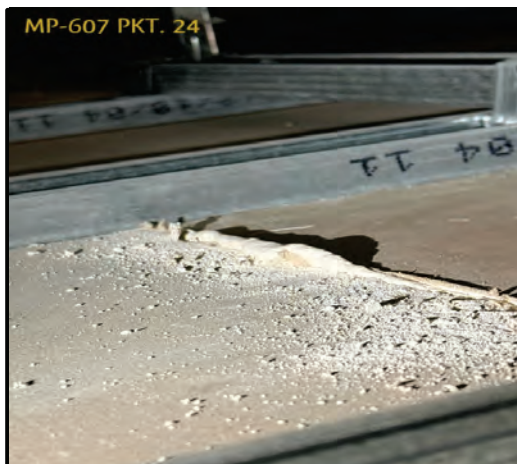
Bild 27: MP607-Pkt. 24, KG Essen und Personal, Spachtelmasse GK-Decke

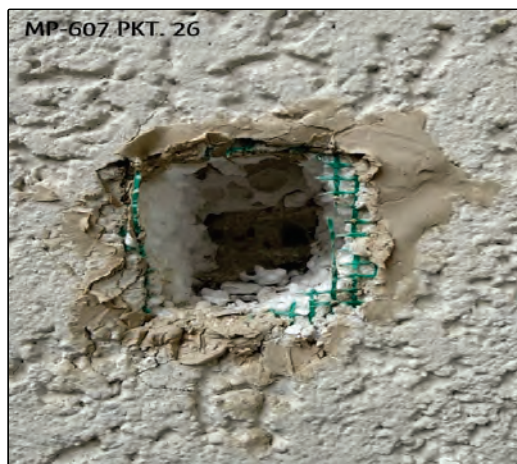
Bild 29: MP607-Pkt. 26, Hauptgebäude außen, Putz mit Gewebe

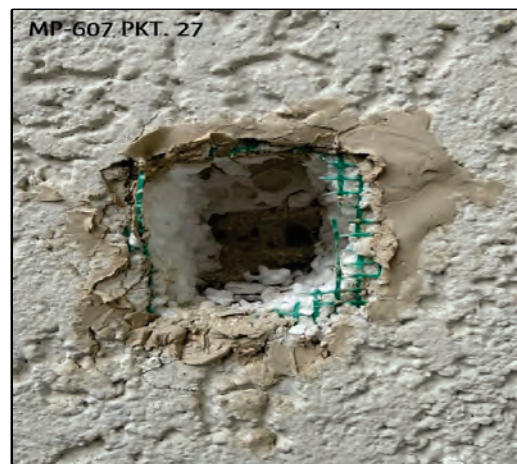
Bild 30: MP607-Pkt. 27, EG Hauptgebäude außen, Styropor unter Wandputz

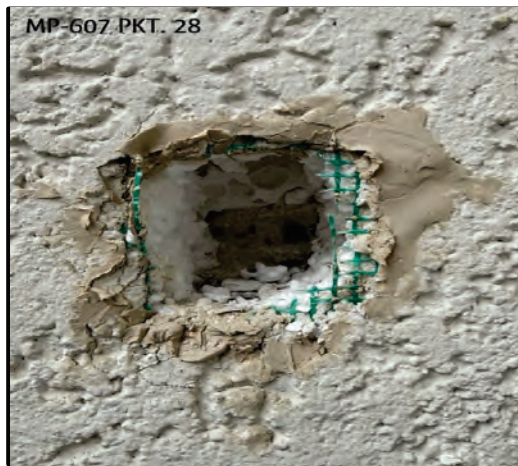
Bild 31: MP607-Pkt. 28, EG Hauptgebäude außen, Styropor unter Wandputz

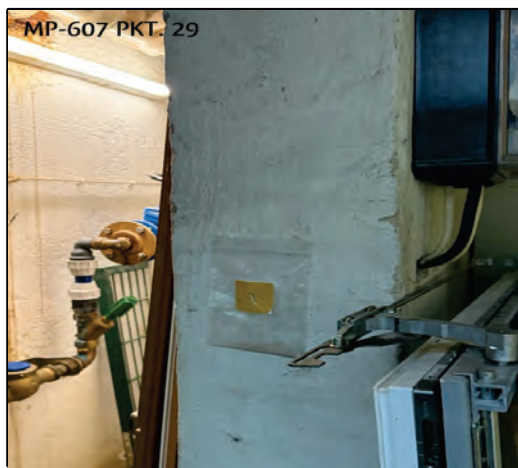
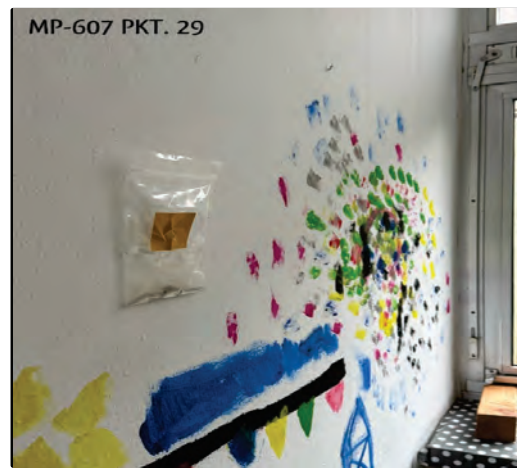
Bild 33: MP607-Pkt. 29, KG Anbau, Putz -- Mischprobe

Bild 34: MP607-Pkt. 29, Putz innen -- Mischprobe

Bild 35: MP607-Pkt. 29, Putz innen -- Mischprobe

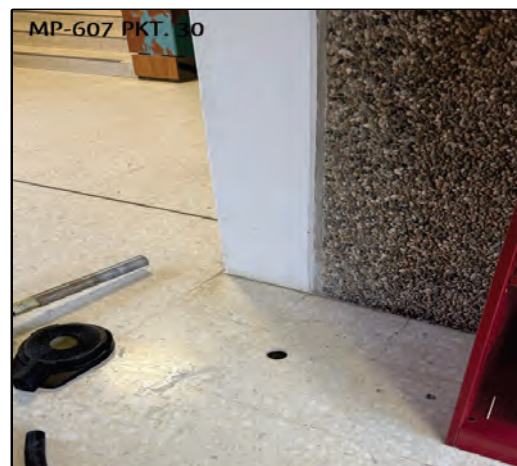
Bild 36: MP607-Pkt. 30, EG Flur, Kleber Steinfliese

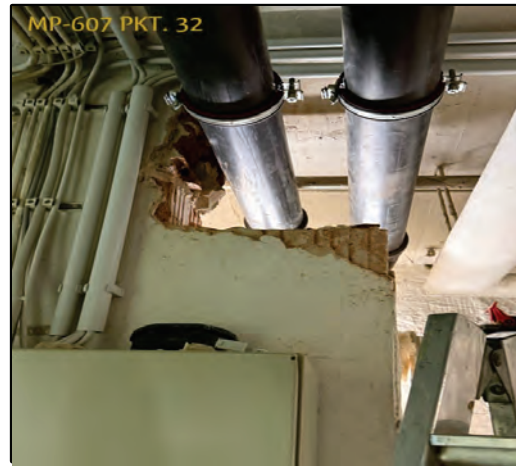
Bild 38: MP607-Pkt. 32, KG Materialraum, Ziegelstein, Mörtel und Putz

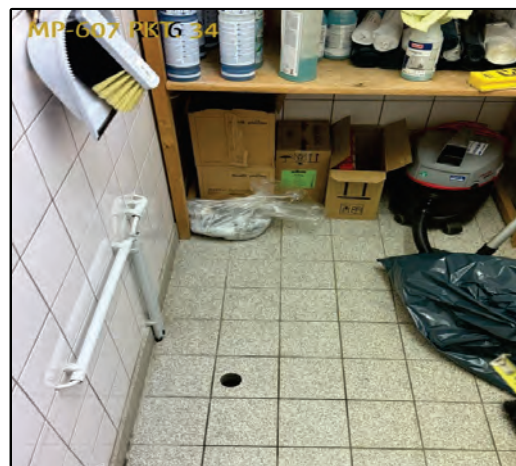
Bild 40: MP607-Pkt. 34, EG Mädchen WC Abstellraum, Kleber Bodenfliese

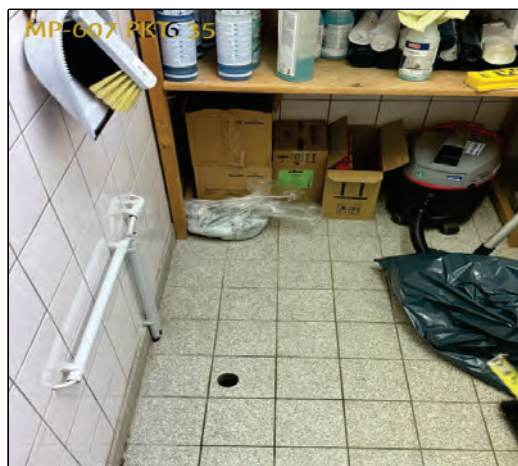
Bild 41: MP607-Pkt. 35, EG Mädchen WC Abstellraum, Bitumenbahn (aus KB 6)

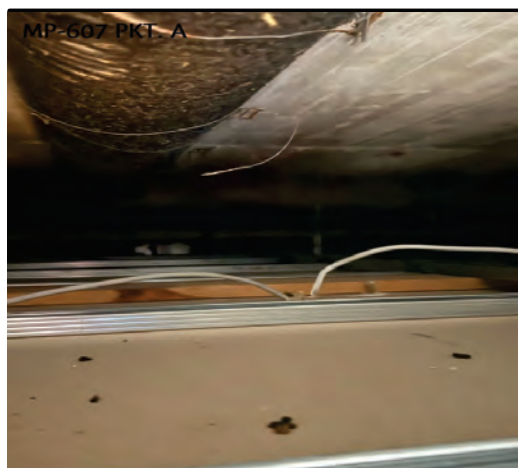
Bild 47: Punkt A Rohrleitungsisolierung

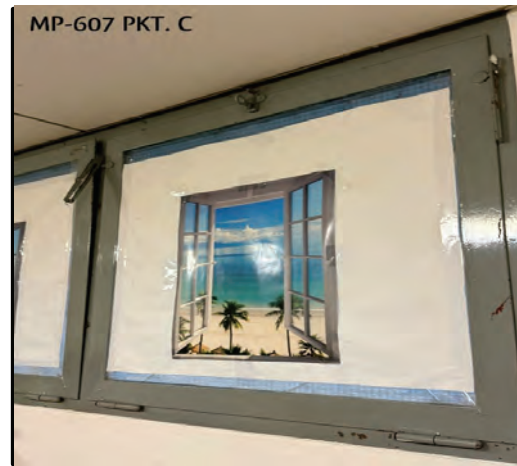
Bild 50: Punkt C Fensterkitt
