# Haltungsbericht

**Haltung** 0067605202  
**Oberer Schacht** 00796008  
**Unterer Schacht** 00676052

## Inspektion 18.07.2017

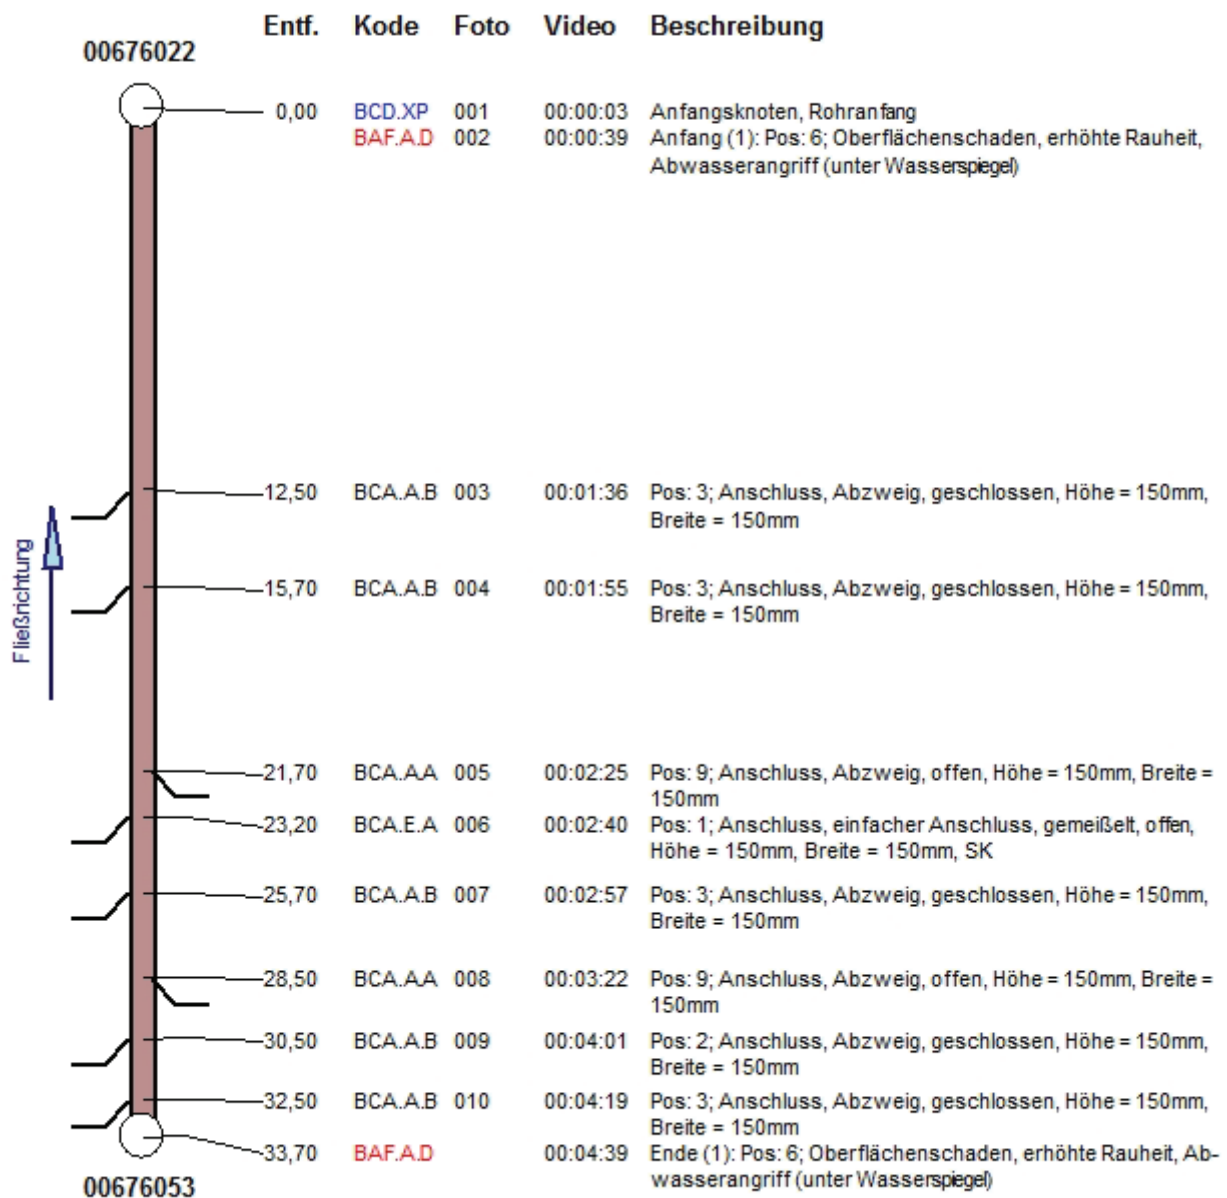
Foto	Video	Entf./m	Zustand	V	Beschreibung
009	00:04:01	30,50	BCA.A.B		Pos: 2; Anschluss, Abzweig, geschlossen, Höhe = 150mm, Breite = 150mm
010	00:04:19	32,50	BCA.A.B		Pos: 3; Anschluss, Abzweig, geschlossen, Höhe = 150mm, Breite = 150mm
	00:04:39	33,70	BAF.A.D		Ende (1): Pos: 6; Oberflächenschaden, erhöhte Rauheit, Abwasserangriff (unter Wasserspiegel)
011	00:04:41	33,70	BCE.XP		Endknoten, Rohrende

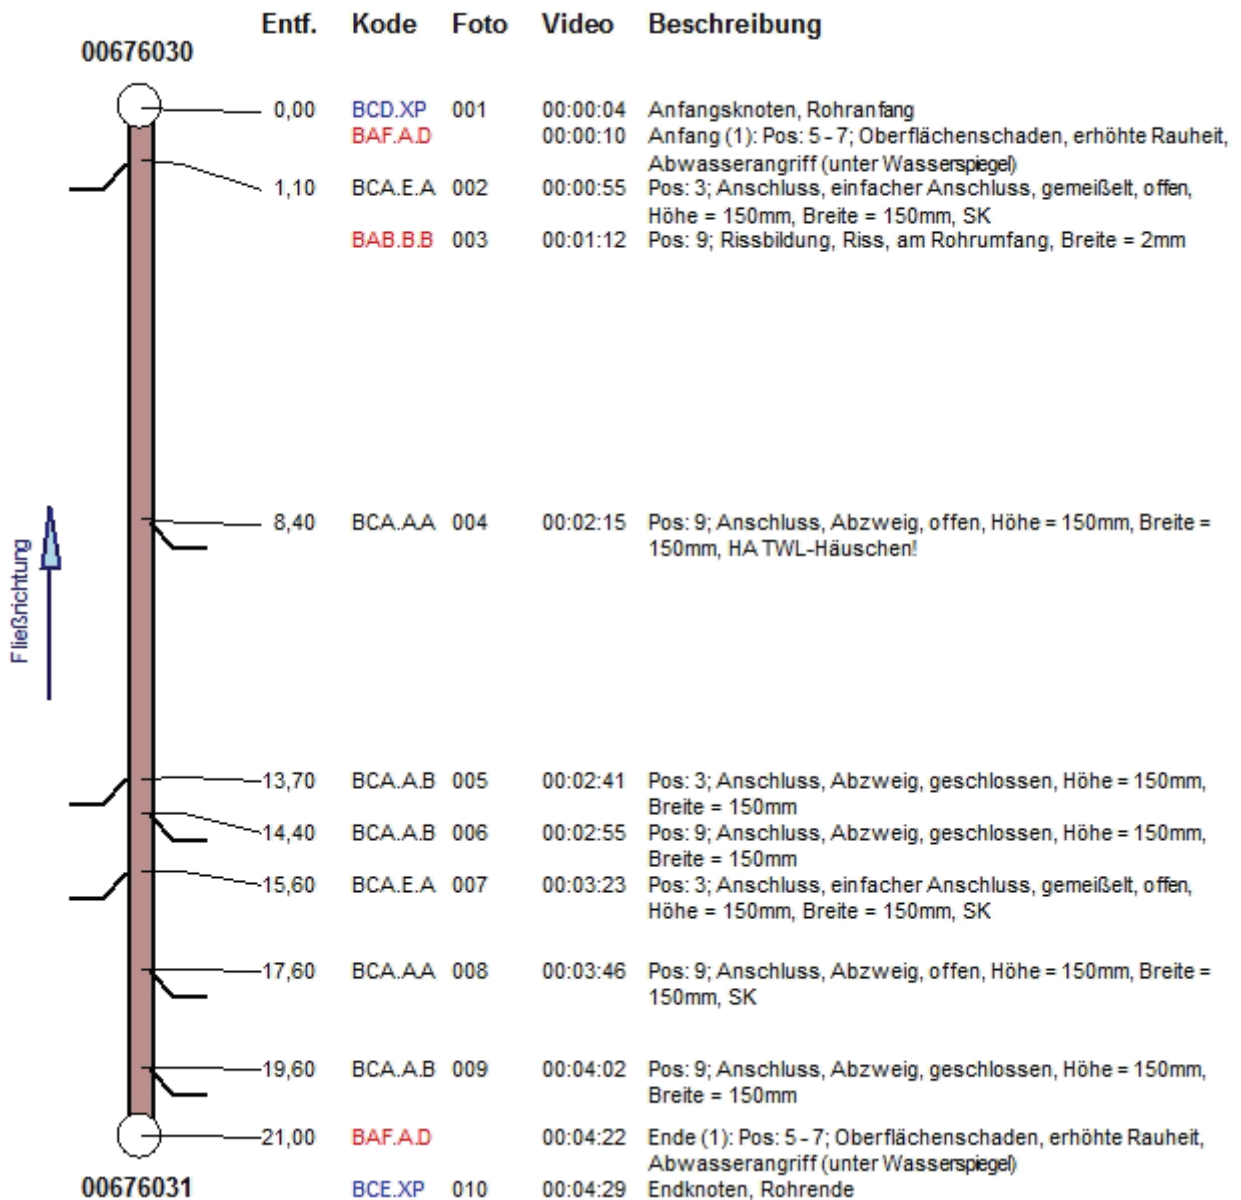
Foto	Video	Entf./m	Zustand	V	Beschreibung
007	00:03:23	15,60	BCA.E.A		Pos: 3; Anschluss, einfacher Anschluss, gemeißelt, offen, Höhe = 150mm, Breite = 150mm, SK
008	00:03:46	17,60	BCA.A.A		Pos: 9; Anschluss, Abzweig, offen, Höhe = 150mm, Breite = 150mm, SK
009	00:04:02	19,60	BCA.A.B		Pos: 9; Anschluss, Abzweig, geschlossen, Höhe = 150mm, Breite = 150mm
	00:04:22	21,00	BAF.A.D		Ende (1): Pos: 5 - 7; Oberflächenschaden, erhöhte Rauheit, Abwasserangriff (unter Wasserspiegel)
010	00:04:29	21,00	BCE.XP		Endknoten, Rohrende
