# **Bericht zur maßnahmenbezogenen Schadstoffuntersuchung**

**BV Schloss Herrnsheim,  
Herrnsheimer Hauptstraße 1,  
67550 Worms**

<b>Auftraggeber:</b>	Stadtverwaltung Worms Bereich 8 / Abteilung 8.3 Architektur / Projektmanagement Marktplatz 2 67547 Worms
<b>Berichtersteller:</b>	Sakosta GmbH Im Steingrund 2 63303 Dreieich
<b>Projektbearbeitung:</b>	Matthias Elzenbeck (M.Sc. Geowissenschaften) Asbest-Sachkundiger gem. TRGS 519, Anlage 3
<b>Projektnummer:</b>	25FM00174

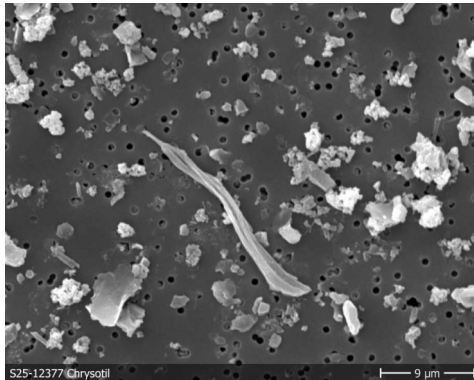
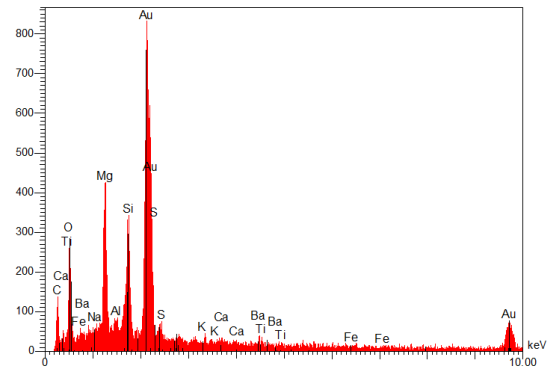
Faserstaub-Analytik	Methode	Ergebnis
★ Asbest	VDI3866/5-0,001%	nachgewiesen ●
Asbestart		Chrysotil
Geschätzter Massengehalt	SQ+	sehr gering

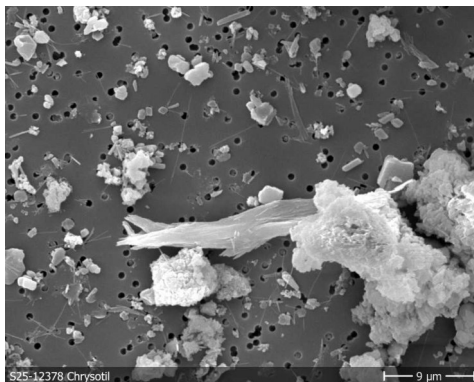
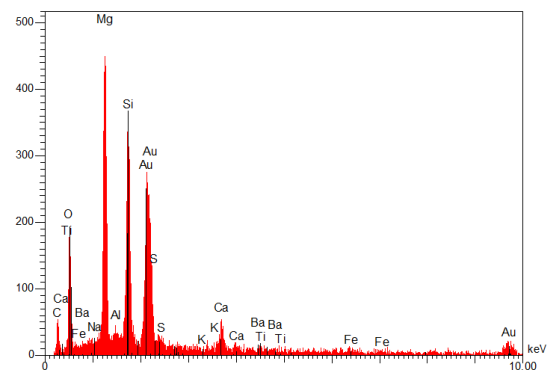
Labornummer  
**S25-12378**

Faserstaub-Analytik	Methode	Ergebnis
★ Asbest	VDI3866/5-0,001%	nachgewiesen ●
Asbestart		Chrysotil
Geschätzter Massengehalt	SQ+	gering
