## **ANLAGE 1**

107218 – Gasthaus zum Ochsen, Tanzsaal, Marktplatz 3, 67105 Schifferstadt

## FOTODOKUMENTATION

zum Sachverständigengutachten  
Gasthaus zum Ochsen (Tanzsaal) • Schifferstadt  
- Schadstoffuntersuchungen -

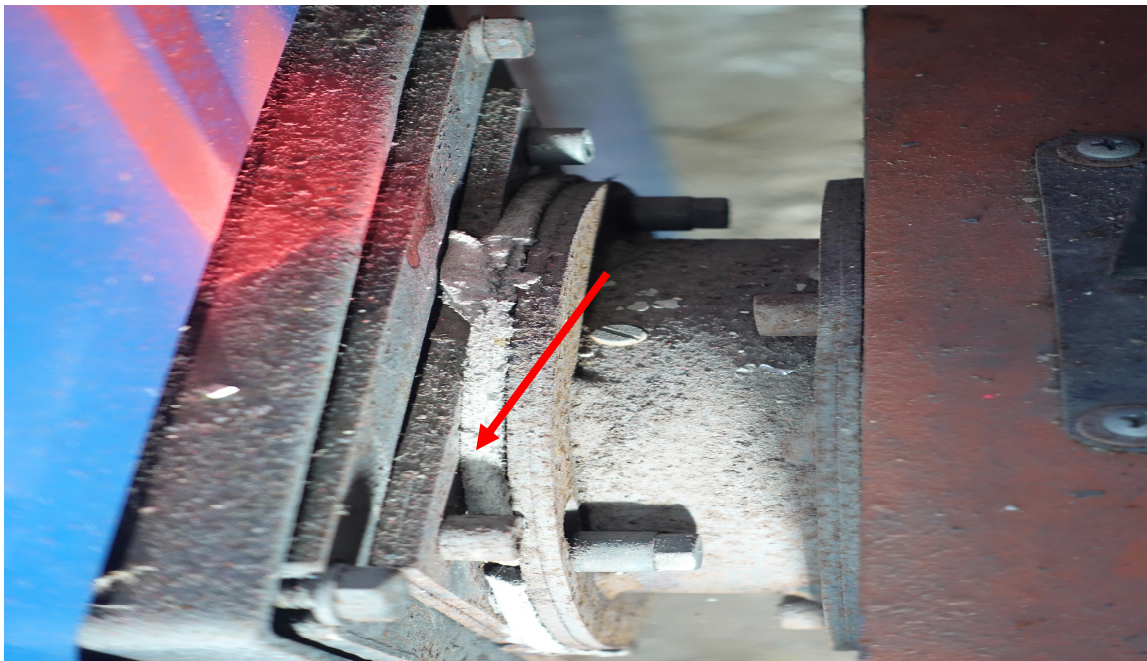
**Abb. 6:** KG, Bereich Heizungsraum, Haustechnik, Gaskessel  
Dichtung zwischen Brenner und Kessel - Detail  
**asbesthaltige Dichtung (Chrysotil)**  
Materialprobe Nr. 4 (s. Lageplan)

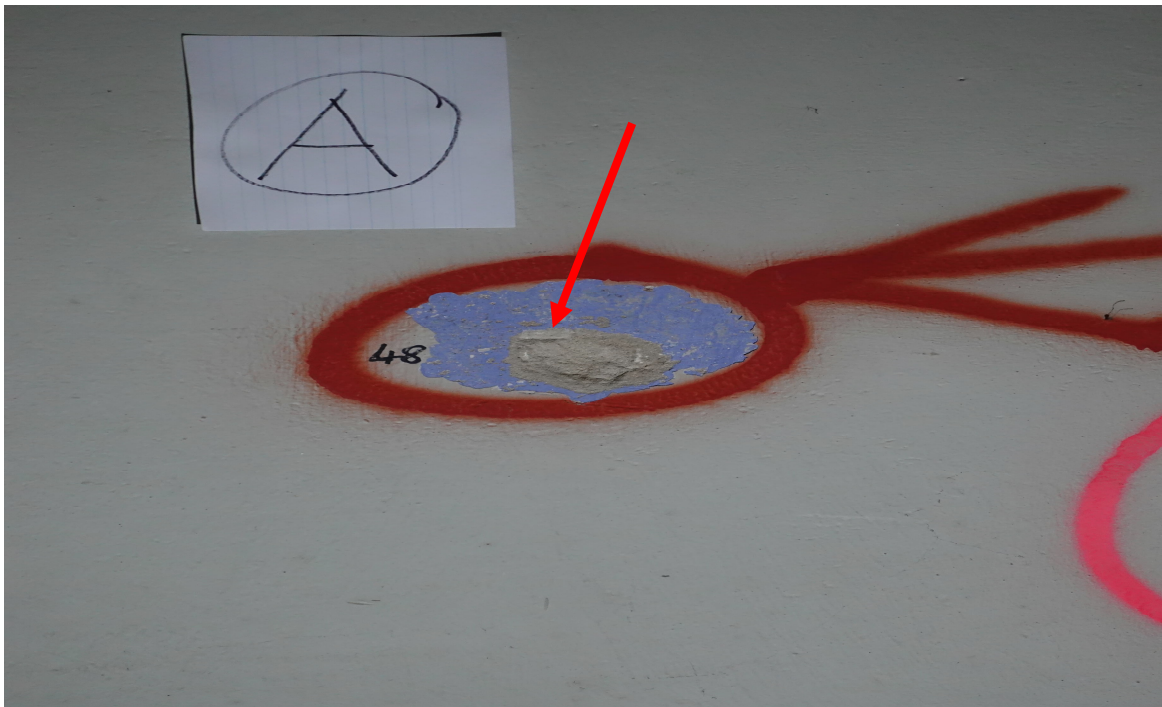
**Abb. 14:** OG, Bereich Balkon, Bauteil Wand, Wandbekleidung - Detail  
**asbesthaltige Spachtelmasse (Chrysotil)**  
Materialprobe Nr. 48 bzw. 49a/49b/49c (s. Lageplan)

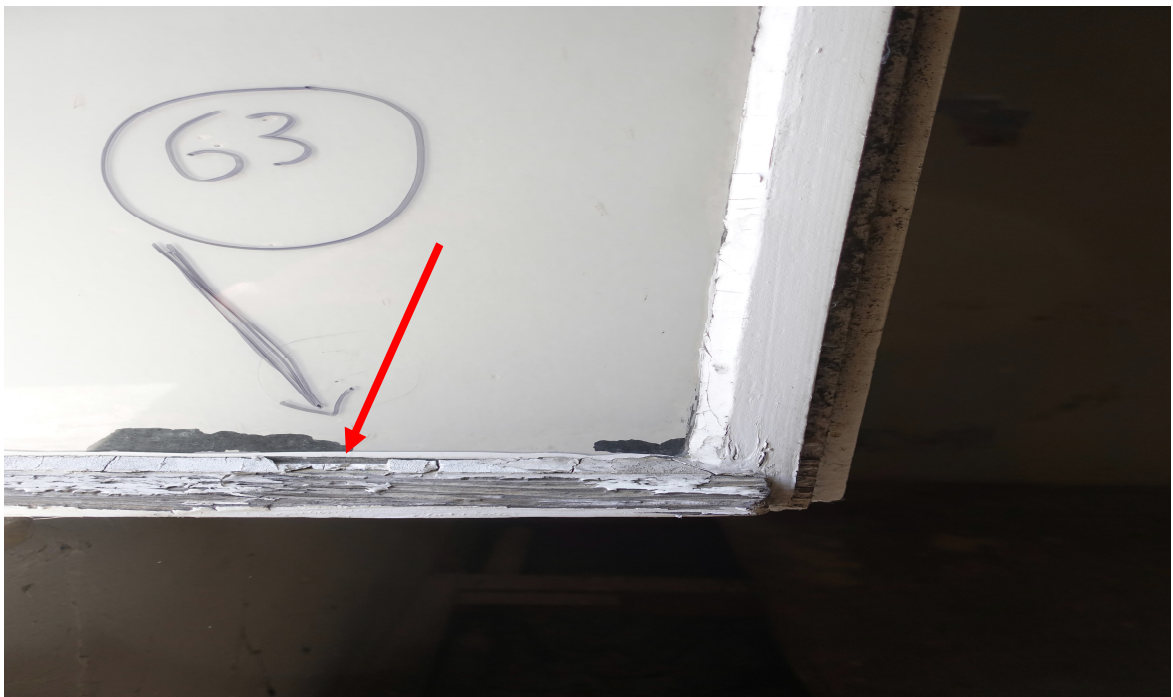
**Abb. 24:** OG, Bereich Saal, Bauteil Fenster, Holzfenster - Detail  
**asbesthaltiger Fensterkitt (Chrysotil)**  
Materialprobe Nr. 63 (s. Lageplan)

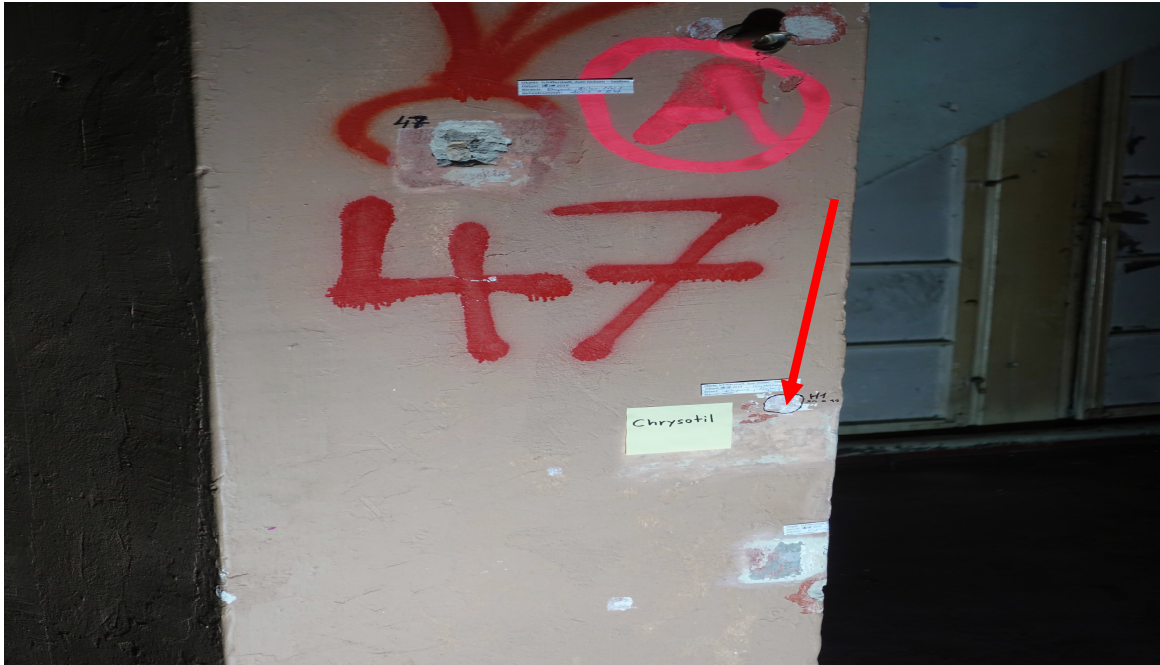
**Abb. 25:** OG, Bereich Balkon, Bauteil Stütze, Wandbekleidung - Übersicht  
**asbesthaltige Spachtelmasse (Chrysotil)**  
Asbest-Probenpräparation Dipl. Restauratorin (TH) Doris Hörstel  
Materialprobe Nr. H1 (s. Lageplan)

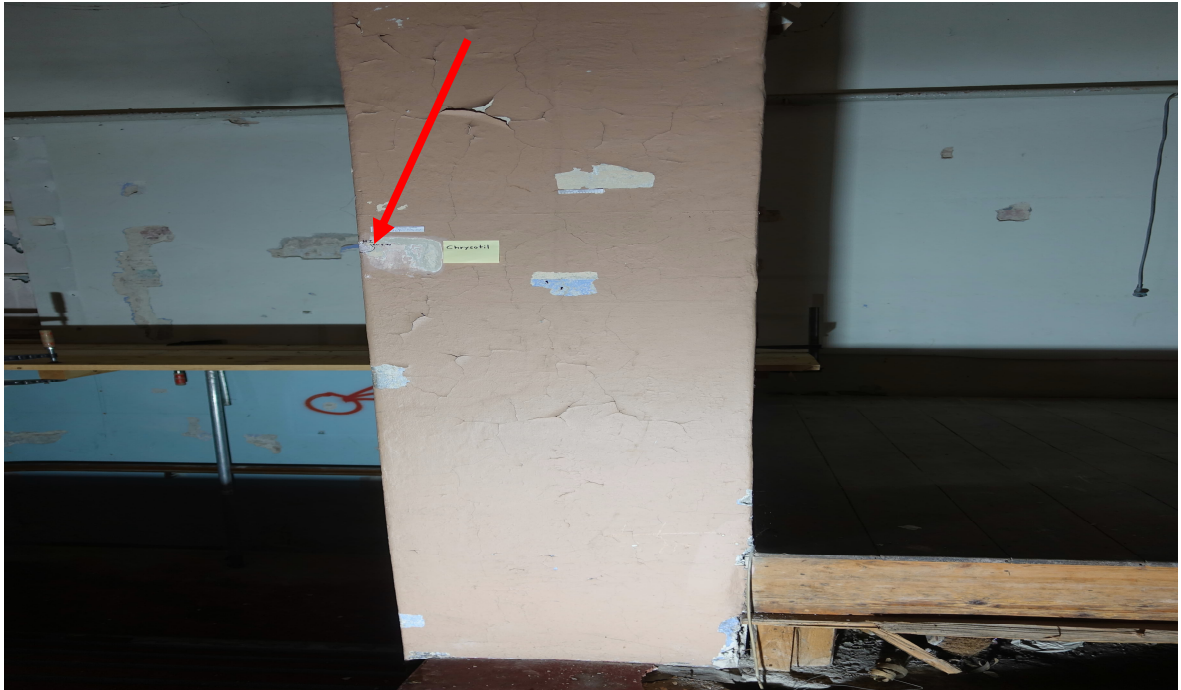
**Abb. 27:** OG, Bereich Balkon, Bauteil Wand, Wandbekleidung - Übersicht  
**asbesthaltige Spachtelmasse (Chrysotil)**  
Asbest-Probenpräparation Dipl. Restauratorin (TH) Doris Hörstel  
Materialprobe Nr. H2 (s. Lageplan)

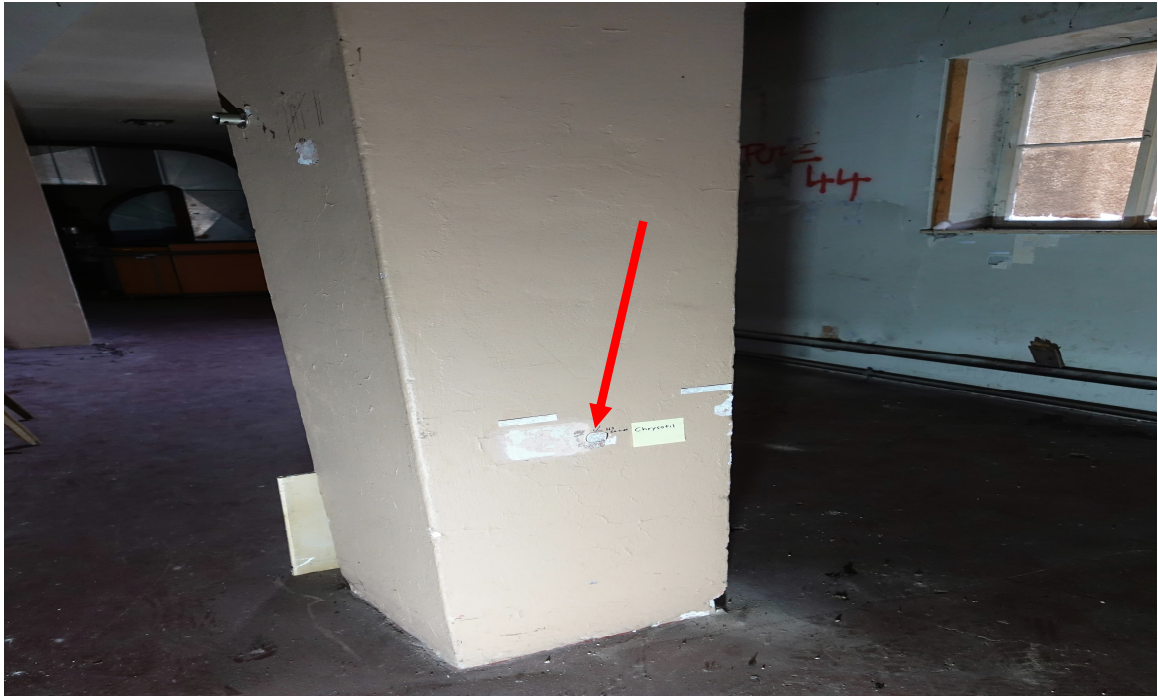
**Abb. 29:** OG, Bereich Balkon, Bauteil Wand, Wandbekleidung - Übersicht  
**asbesthaltige Spachtelmasse (Chrysotil)**  
Asbest-Probenpräparation Dipl. Restauratorin (TH) Doris Hörstel  
Materialprobe Nr. H3 (s. Lageplan)

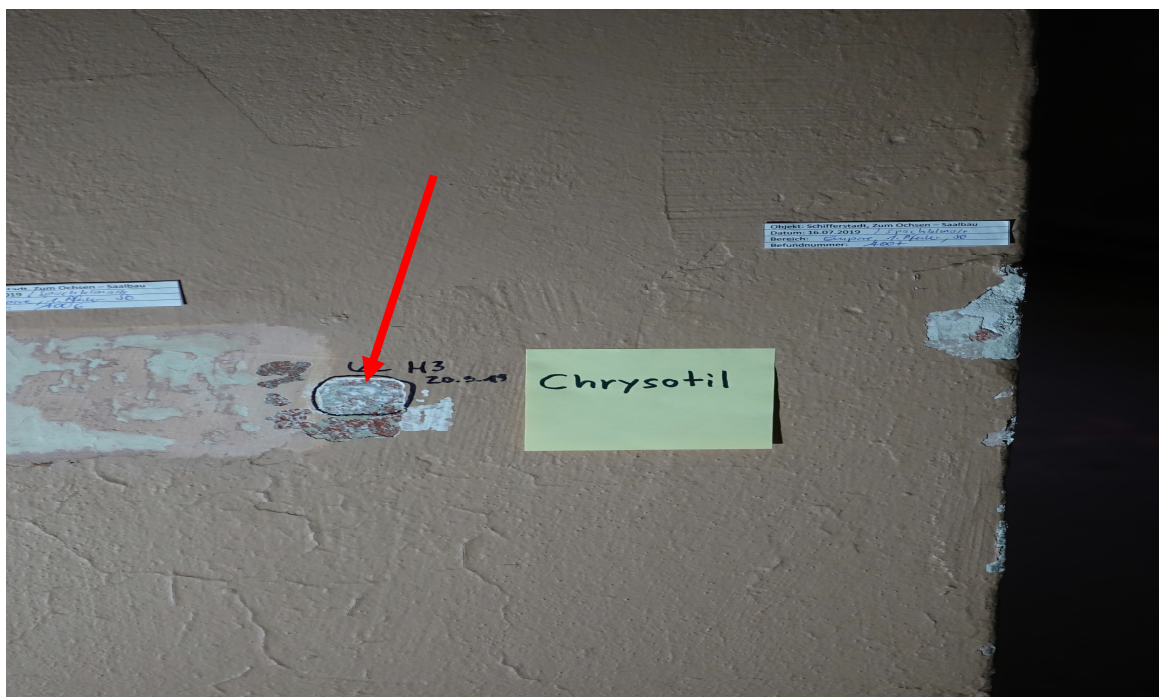
**Abb. 30:** OG, Bereich Balkon, Bauteil Wand, Wandbekleidung - Detail  
**asbesthaltige Spachtelmasse (Chrysotil)**  
Asbest-Probenpräparation Dipl. Restauratorin (TH) Doris Hörstel  
Materialprobe Nr. H3 (s. Lageplan)

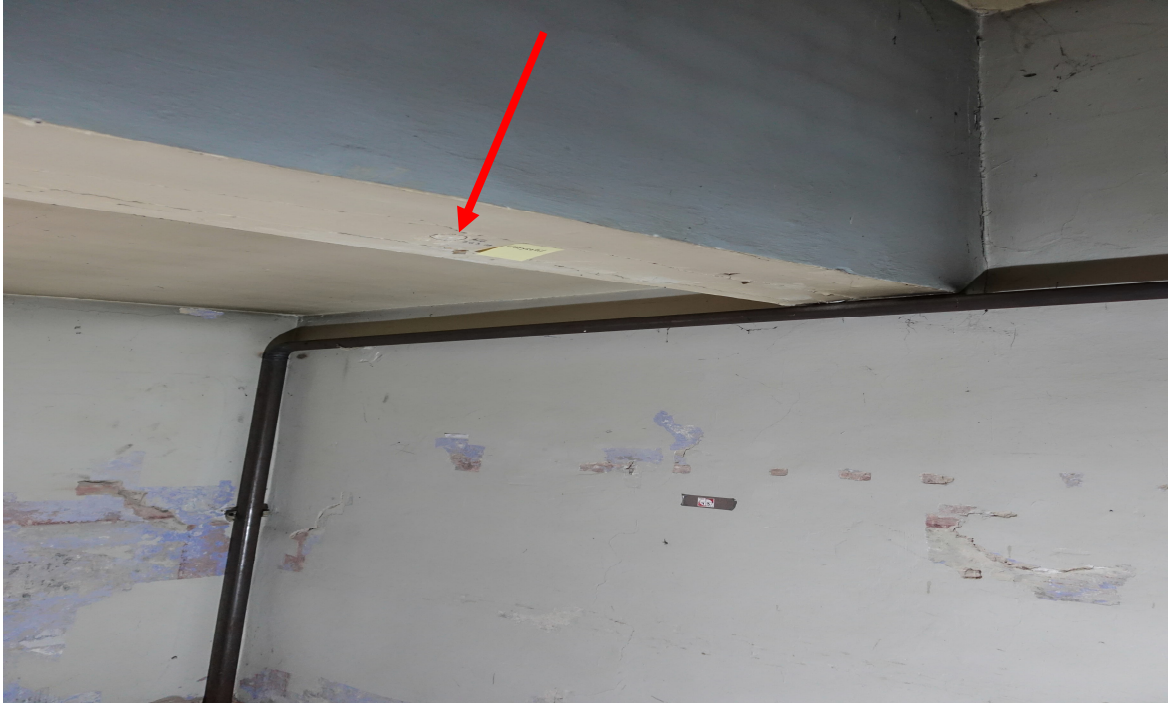
**Abb. 31:** OG, Bereich Balkon, Bauteil Wand, Wandbekleidung - Übersicht  
**asbesthaltige Spachtelmasse (Chrysotil)**  
Asbest-Probenpräparation Dipl. Restauratorin (TH) Doris Hörstel  
Materialprobe Nr. H4 (s. Lageplan)

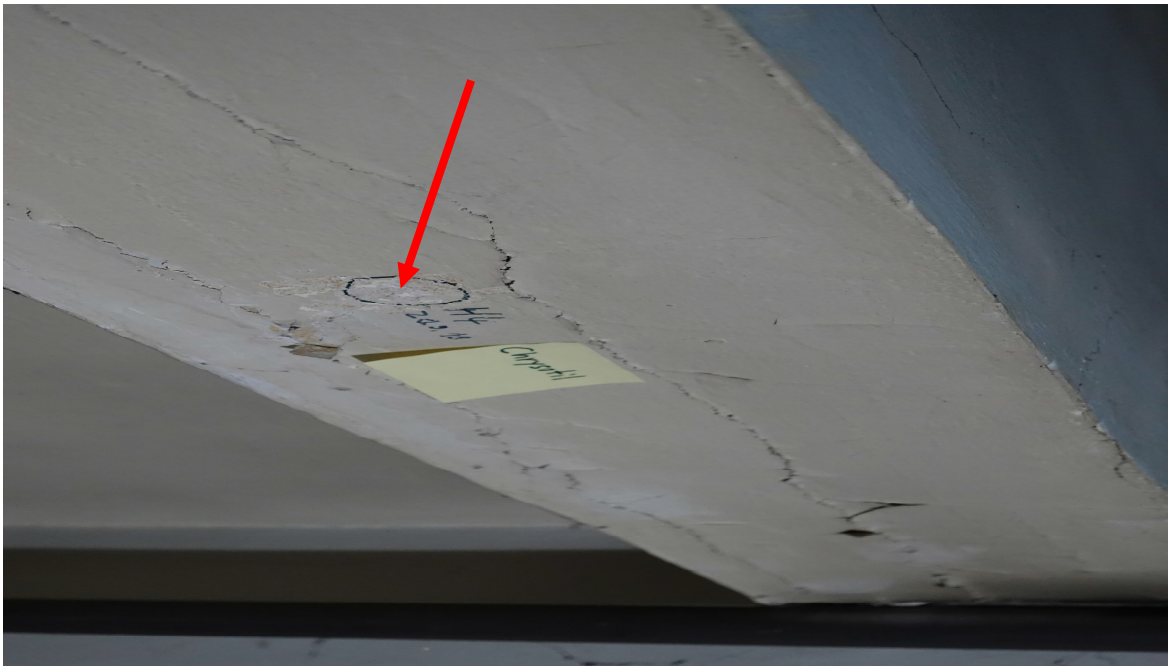
**Abb. 32:** OG, Bereich Balkon, Bauteil Wand, Wandbekleidung - Detail  
**asbesthaltige Spachtelmasse (Chrysotil)**  
Asbest-Probenpräparation Dipl. Restauratorin (TH) Doris Hörstel  
Materialprobe Nr. H4 (s. Lageplan)

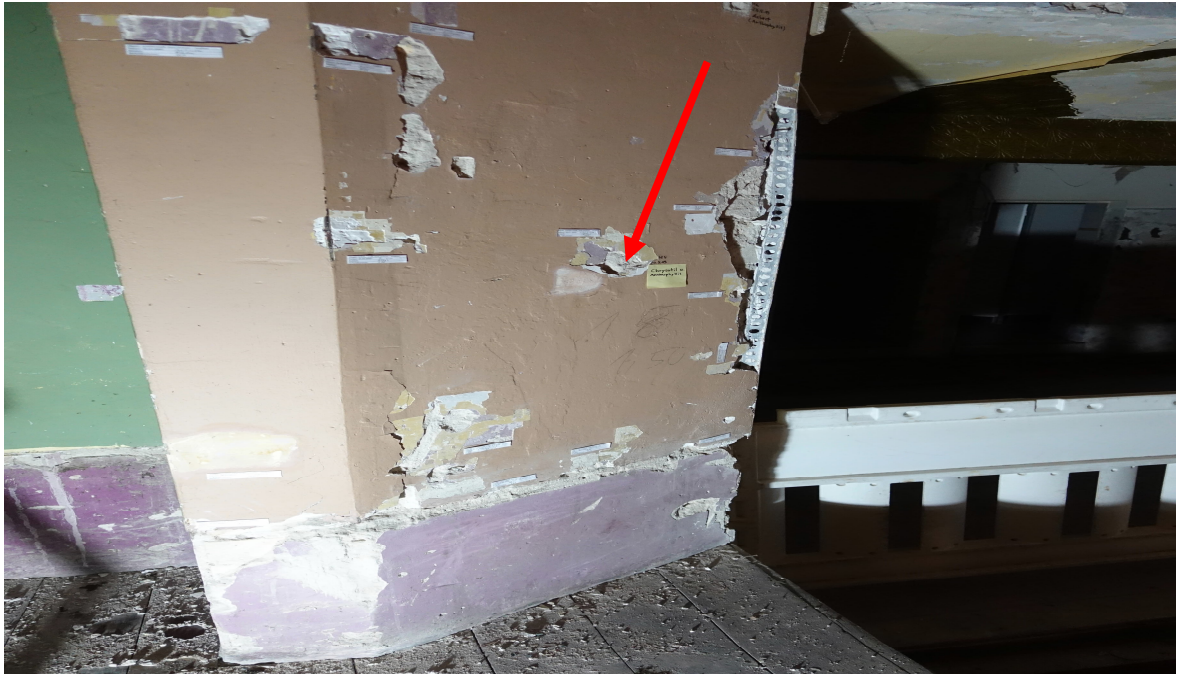
**Abb. 33:** EG, Bereich Balkon, Bauteil Wand, Wandbekleidung - Übersicht  
**asbesthaltige Spachtelmasse (Anthophyllit/Chrysotil)**  
Asbest-Probenpräparation Dipl. Restauratorin (TH) Doris Hörstel  
Materialprobe Nr. H5 (s. Lageplan)

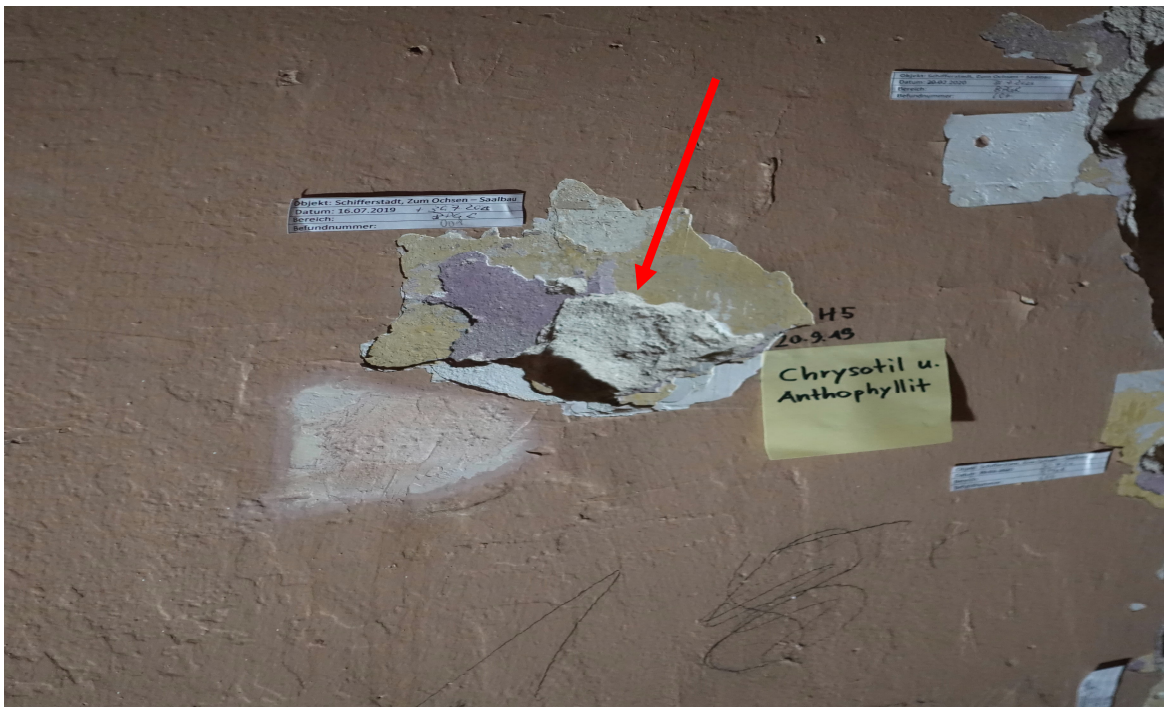
**Abb. 34:** EG, Bereich Balkon, Bauteil Wand, Wandbekleidung - Detail  
**asbesthaltige Spachtelmasse (Anthophyllit/Chrysotil)**  
Asbest-Probenpräparation Dipl. Restauratorin (TH) Doris Hörstel  
Materialprobe Nr. H5 (s. Lageplan)

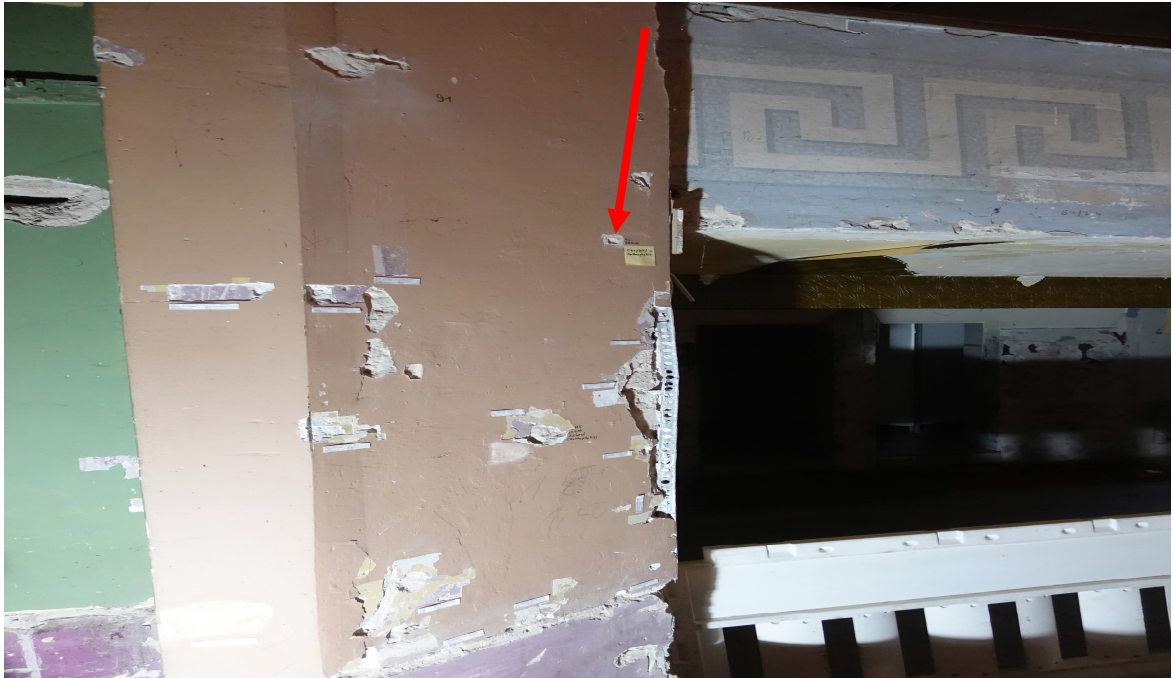
**Abb. 35:** EG, Bereich Balkon, Bauteil Wand, Wandbekleidung - Übersicht  
**asbesthaltige Spachtelmasse (Anthophyllit/Chrysotil)**  
Asbest-Probenpräparation Dipl. Restauratorin (TH) Doris Hörstel  
Materialprobe Nr. H6 (s. Lageplan)

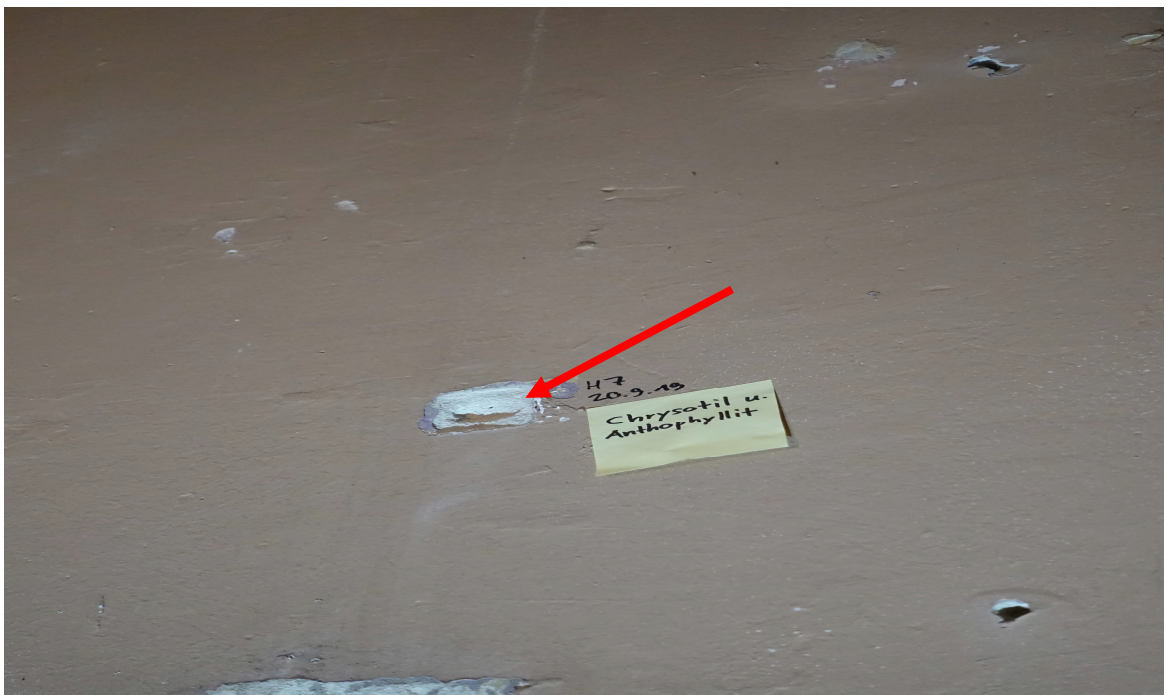
**Abb. 38:** EG, Bereich Balkon, Bauteil Wand, Wandbekleidung - Detail  
**asbesthaltige Spachtelmasse (Anthophyllit/Chrysotil)**  
Asbest-Probenpräparation Dipl. Restauratorin (TH) Doris Hörstel  
Materialprobe Nr. H7 (s. Lageplan)

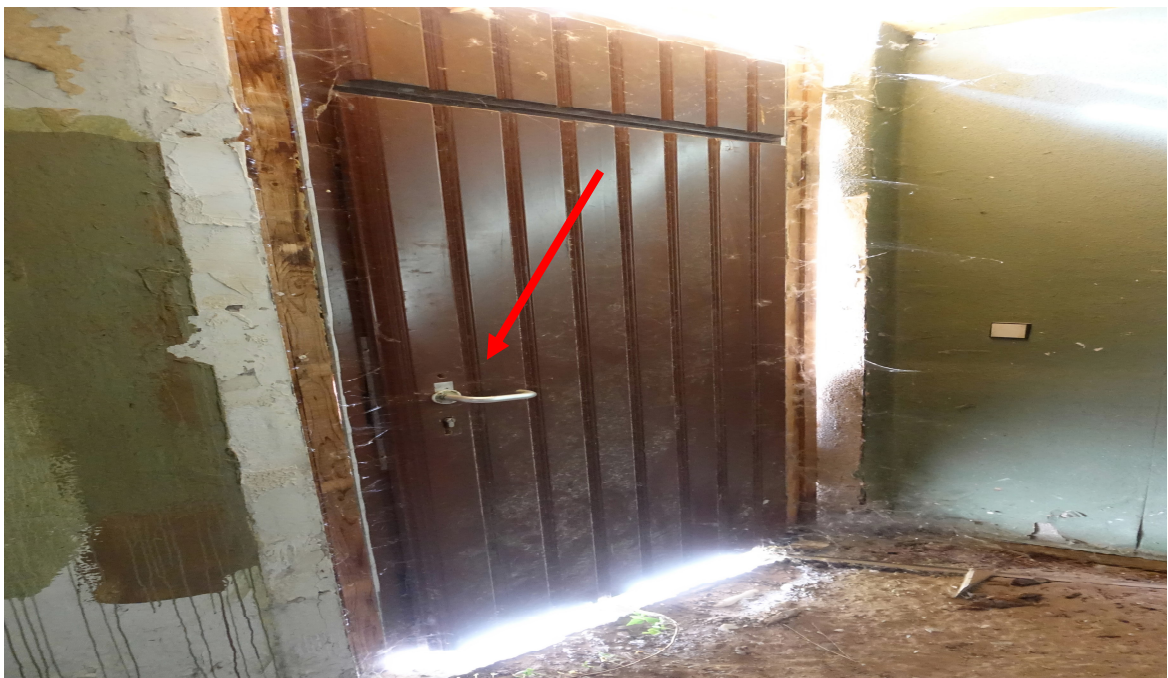
**Abb. 44:** EG, Ausgang Innenhof, Außentür/Holztür (provisorisch) – Detail  
Fenster, Fensterstöcke, Außentüren – **Altholzkategorie IV / AVV 170204\***  
Einstufung nach Regelvermutung

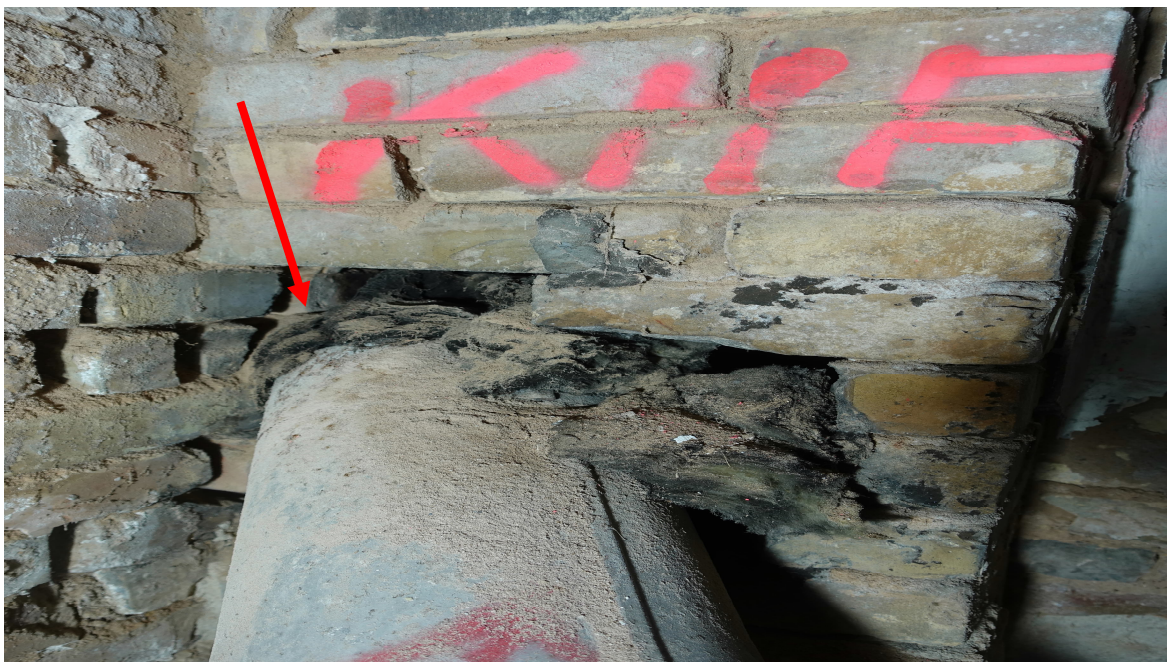
**Abb. 58:** KG, Bereich Heizungsraum, Bauteil Kamin  
Rauchgasrohreinführung - Detail  
**Mineralwolle-Dämmstoff mit KI-Wert  $\leq 30$  (K2) – Kategorie 2**  
Materialprobe Nr. 1 (s. Lageplan)

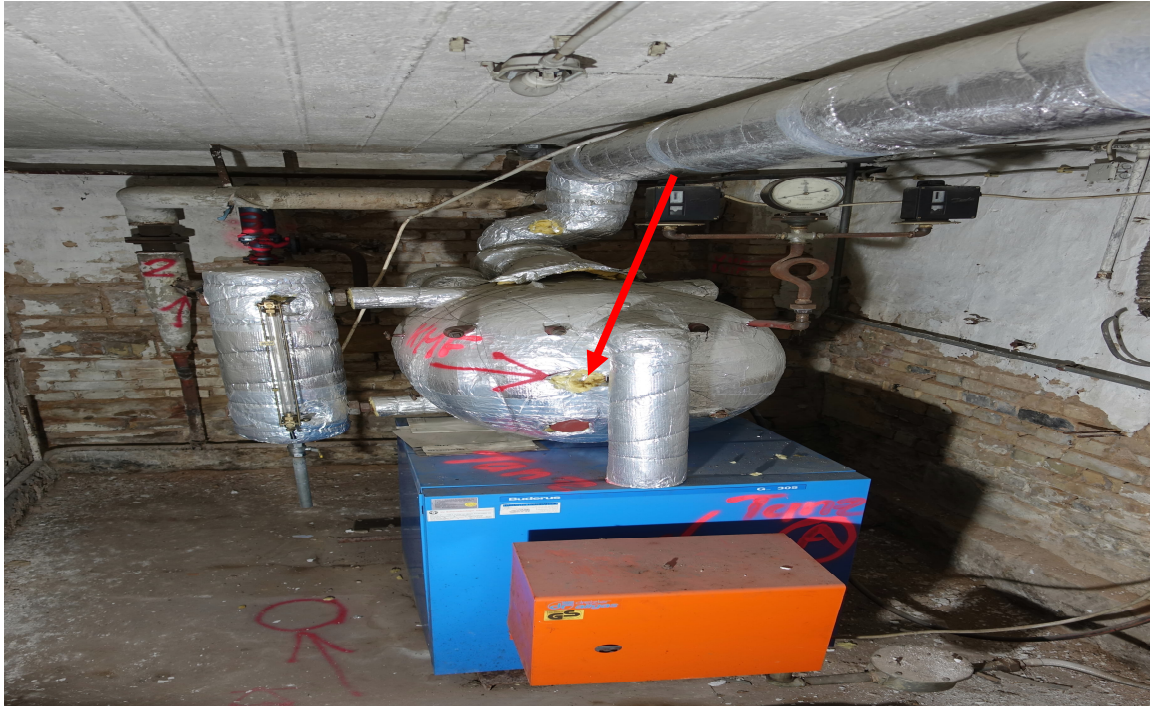
**Abb. 59:** KG, Bereich Heizungsraum, Haustechnik, Heizungsanlage  
Warmwasserspeicher - Übersicht  
**Mineralwolle-Dämmstoffe (div.) mit KI-Wert  $\leq 30$  (K2) – Kategorie 2**  
Materialprobe Nr. 2 (s. Lageplan)

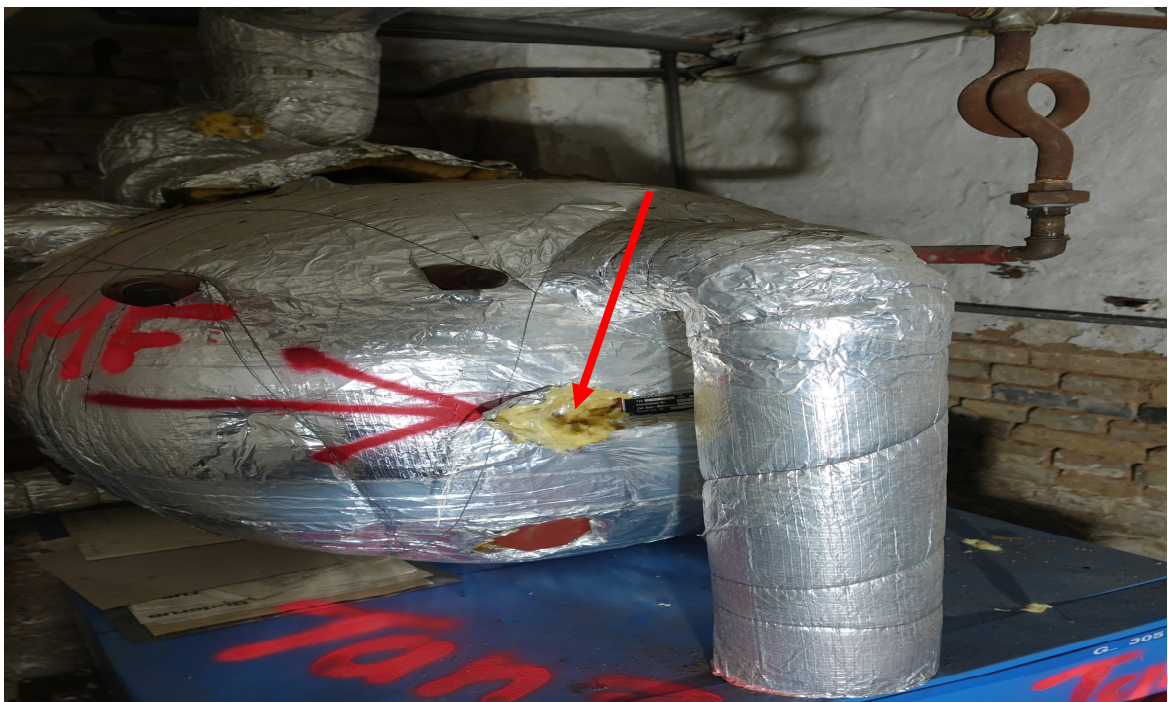
**Abb. 60:** KG, Bereich Heizungsraum, Haustechnik, Heizungsanlage  
Warmwasserspeicher - Detail  
**Mineralwolle-Dämmstoffe (div.) mit KI-Wert  $\leq 30$  (K2) – Kategorie 2**  
Materialprobe Nr. 2 (s. Lageplan)

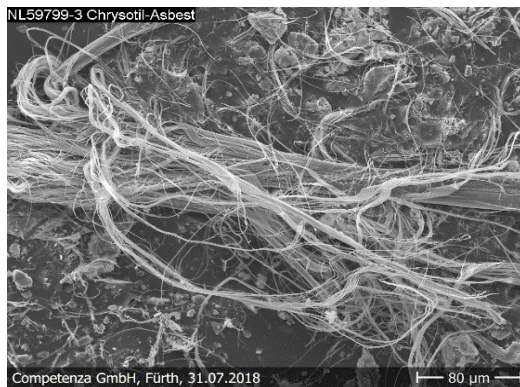
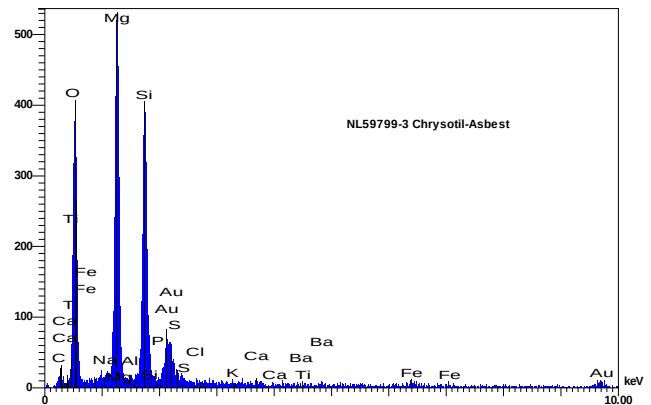
## Abbildung und Elementspektrum: Chrysotil-Asbest Fundstelle NL59799.3

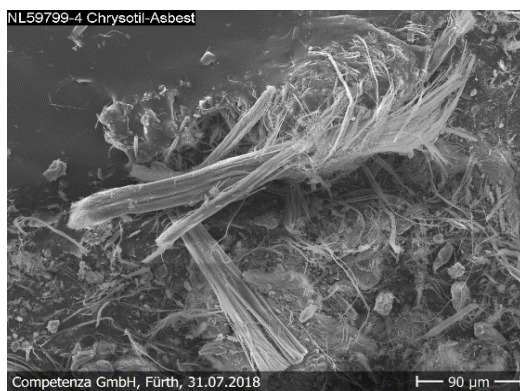
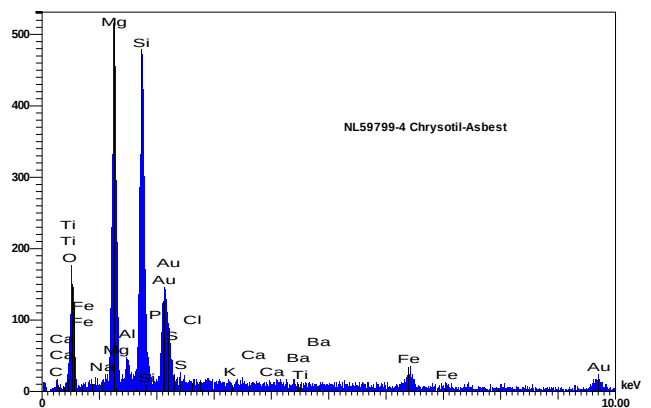
## Abbildung und Elementspektrum: Chrysotil-Asbest Fundstelle NL59799.4

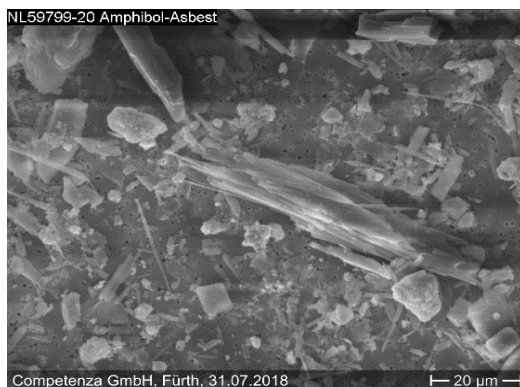
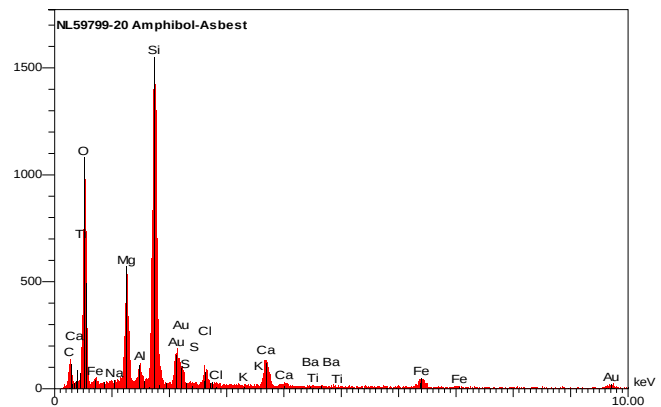
## Abbildung und Elementspektrum: Amphibol-Asbest Fundstelle NL59799.20

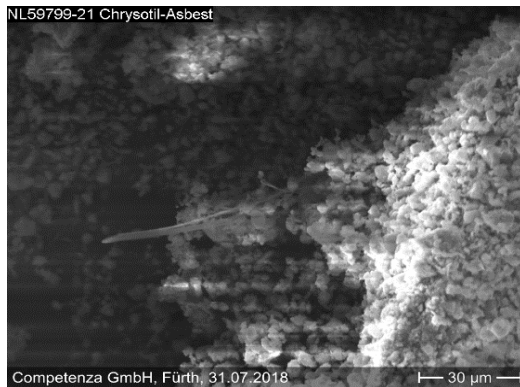
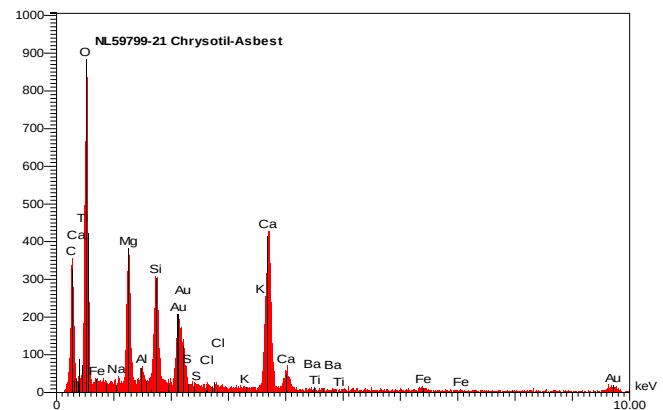
## Abbildung und Elementspektrum: Chrysotil-Asbest Fundstelle NL59799.21

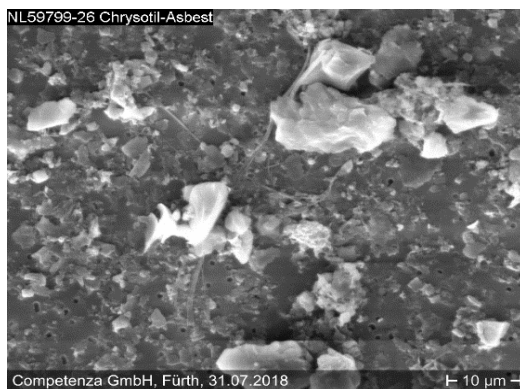
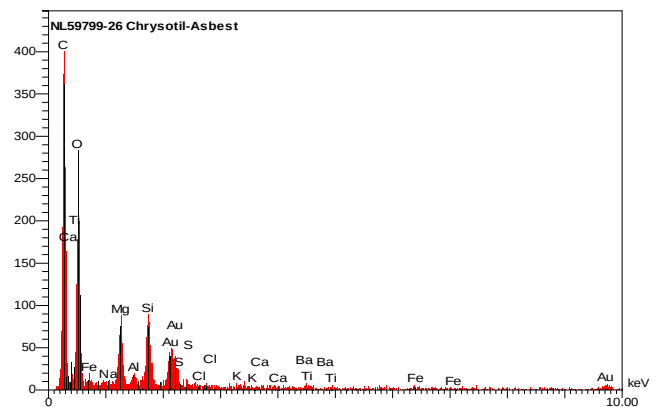
## Abbildung und Elementspektrum: Chrysotil-Asbest Fundstelle NL59799.26

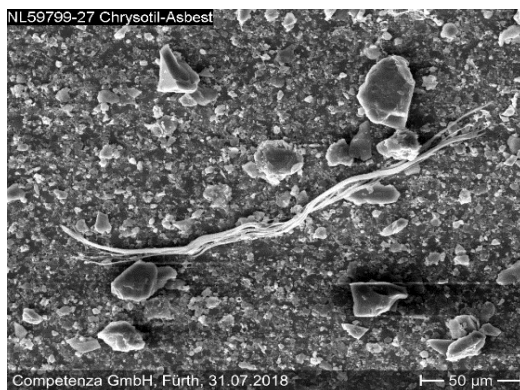
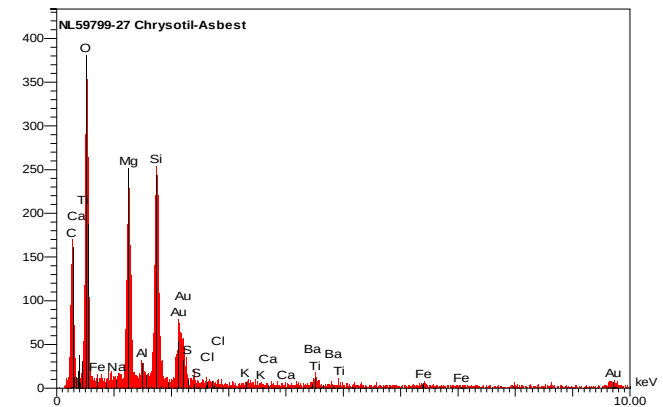
## Abbildung und Elementspektrum: Chrysotil-Asbest Fundstelle NL59799.27

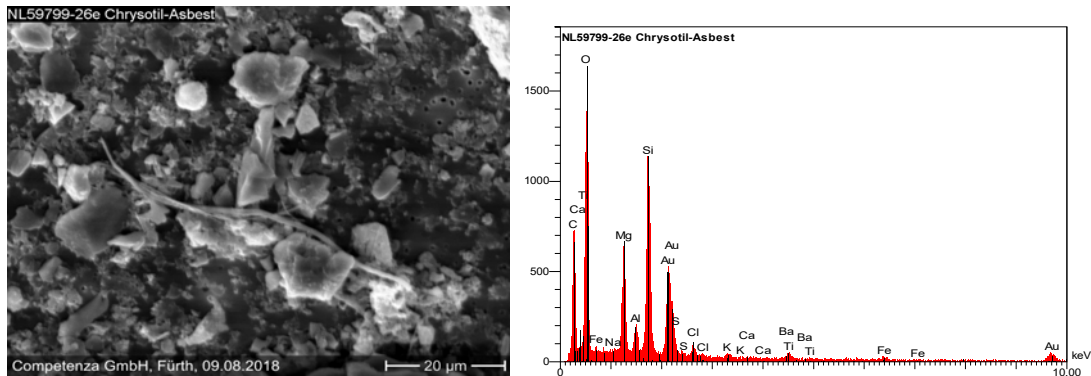
## Abbildung und Elementspektrum: Chrysotil-Asbest Fundstelle NL59799.26e

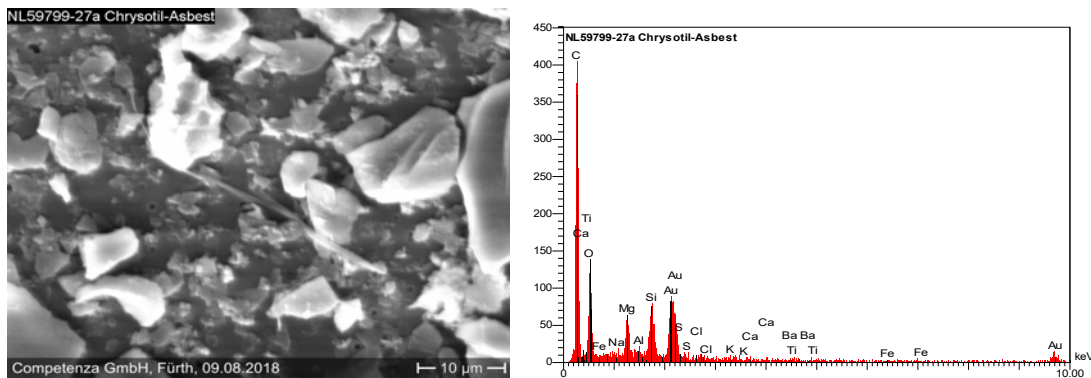
## Abbildung und Elementspektrum: Chrysotil-Asbest Fundstelle NL59799.27a

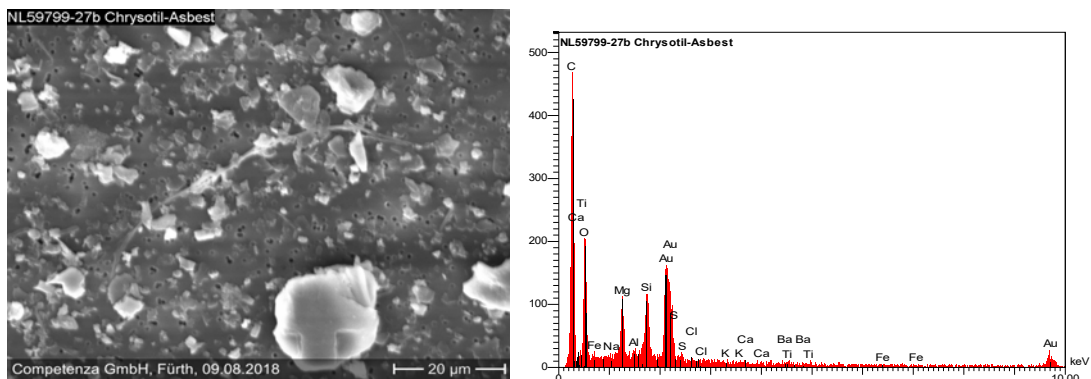
## Abbildung und Elementspektrum: Chrysotil-Asbest Fundstelle NL59799.27b

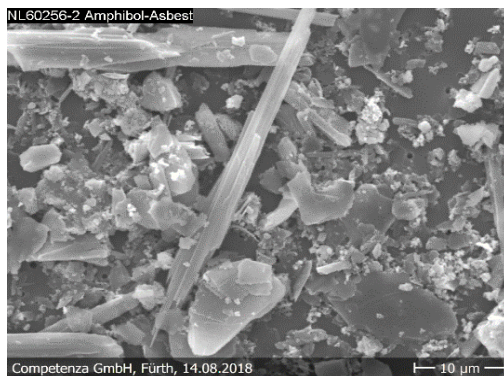
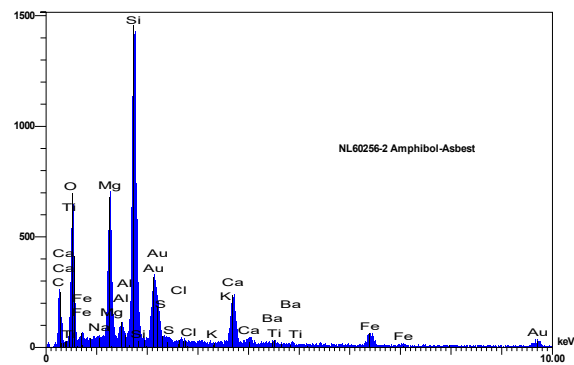
## Abbildung und Elementspektrum: Amphibol-Asbest Fundstelle NL60256.2

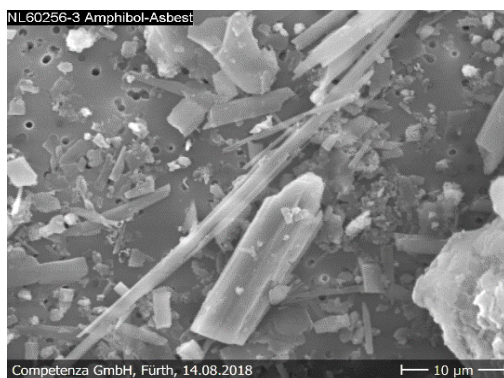
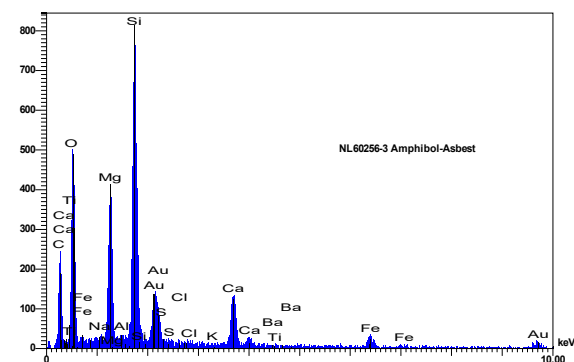
## Abbildung und Elementspektrum: Amphibol-Asbest Fundstelle NL60256.3

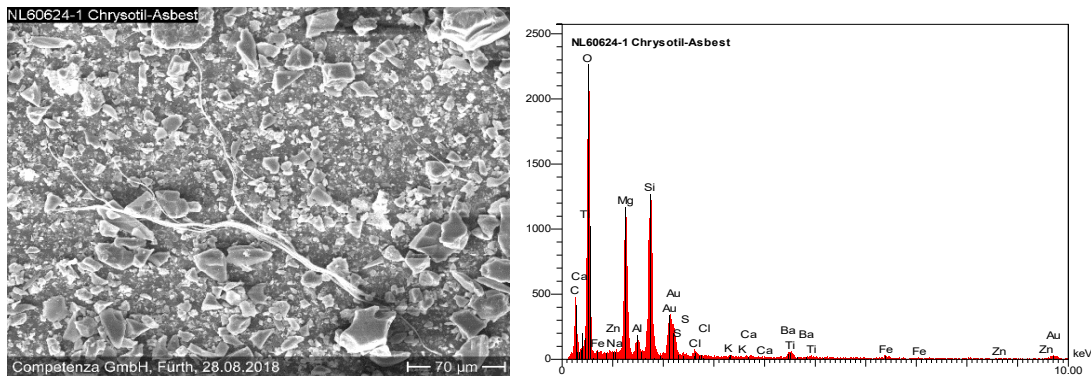
## Abbildung und Elementspektrum: Chrysotil-Asbest Fundstelle NL60624.1

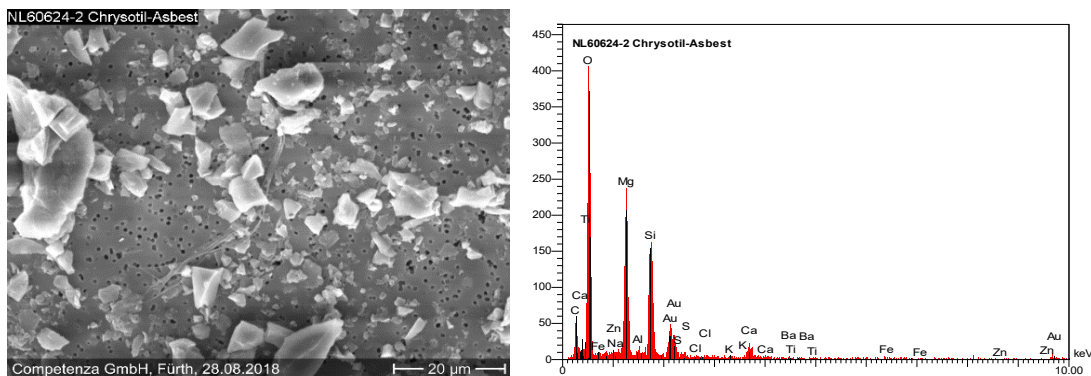
## Abbildung und Elementspektrum: Chrysotil-Asbest Fundstelle NL60624.2
