Projektbeschreibung:

Bauvorhaben: UDE Campus Essen (Geb. T01, Mensa – WE2038 / GE0002) Flachdachsanie rung Bereich Dachfläche Ost + West (Gefälledämmung)	
Projektnummer: 40-12-2038-21-005	
Projektverantwortlicher: Robert Wolf, BLB Duisburg	Datum: 13.01.2026
Lageplan:	Luftaufnahme:

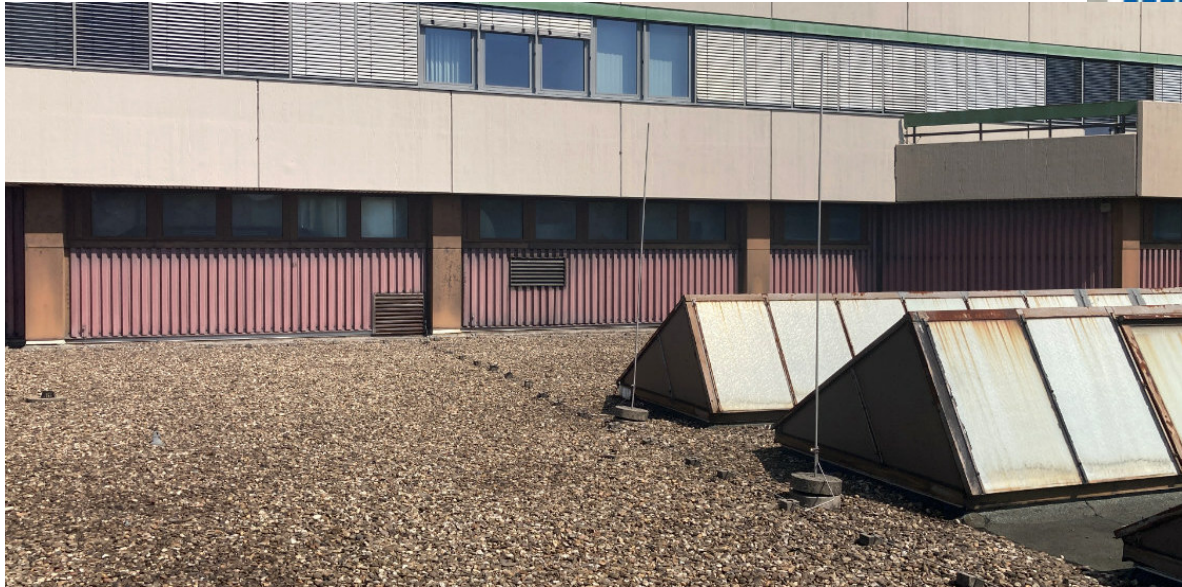
Dachfläche Ost: Ansicht Südfassade, Geb. T02 mit vorh. Sheddächern

Auf der Dachfläche Ost befinden sich 9 Stk. Sheddächer zur Belichtung und zur Entrauchung der darunter liegenden Mensa.

Im Bereich des aufgehenden Verwaltungsgebäudes (T02) ist es durch die Verwendung der Gefälledämmung ggf. erforderlich, dass die vorhandene Blechfassade gekürzt oder ausgetauscht werden müssen, um einen fachgerechten Anschluss der Dachabdichtung gewährleisten zu können.

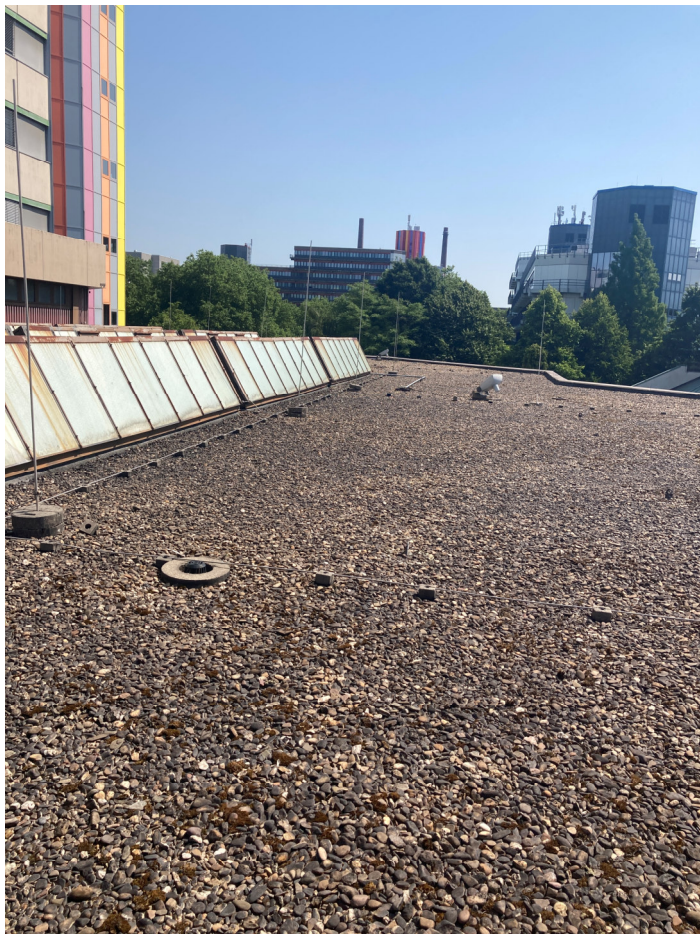
Dachfläche Ost: vorh. Sheddächern; Blickrichtung Ost

Die Abmessungen betragen ca. $2,25 \times 6,80\text{m} = 15,3\text{m}^2$ je Sheddach. Gesamtfläche: $9 \times 15,3 = \text{ca. } 137,7 \text{ m}^2$. Ein genaues örtliches Aufmaß ist hier noch erforderlich.

Die vorhandenen Sheddächer müssen im Zuge der Dachsanierung erneuert werden. Bei diesen Dächern ist zu überprüfen, ob die Bauteile schadstoffbehaftet sind.

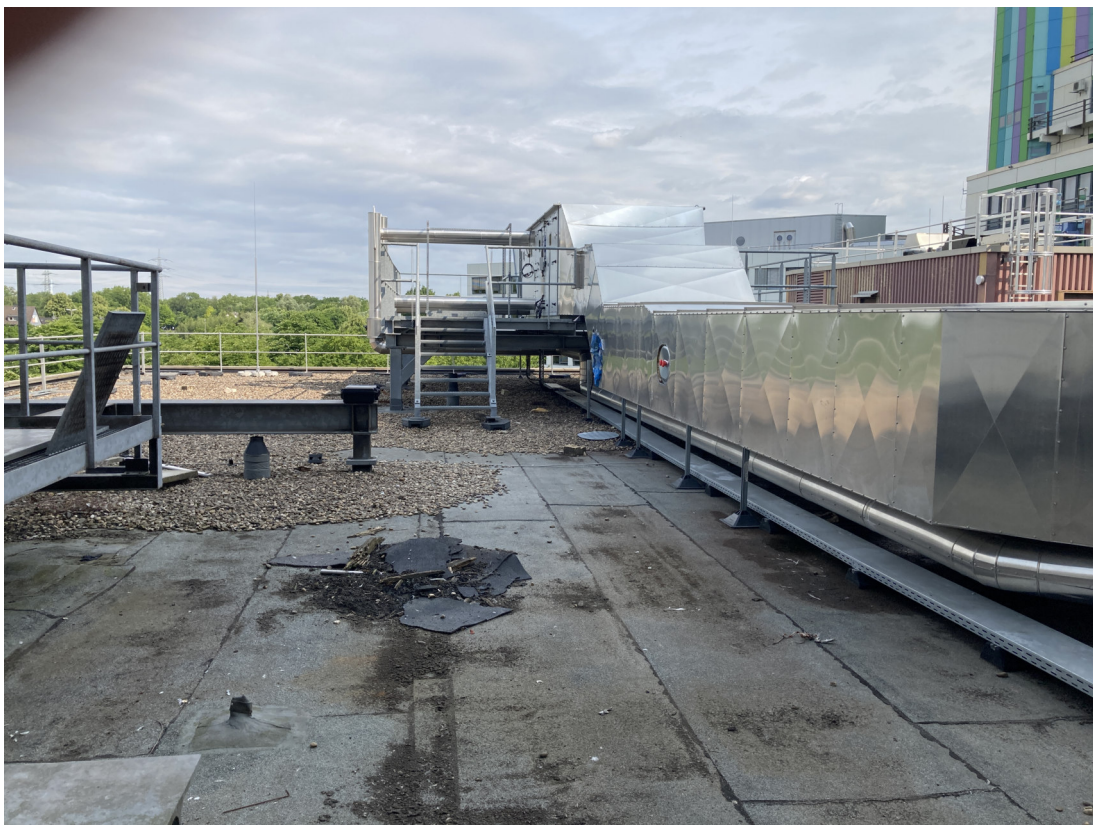
Geb. T01 (Dachfläche West): vorh. Lüftungsanlage, nördliche Blickrichtung

Auf der westlichen Dachfläche ist aktuell eine große Lüftungsanlage (Breite der Lüftungskanäle ca. 2,5 - 3,0m) verbaut, welche in der o. a. Luftbildaufnahme nicht dargestellt ist. Bei dieser Lüftungsanlage handelt es sich um die zentrale Küchenlüftung der Mensa, welche während der gesamten Bauzeit der Dachsanierung zwingend in Betrieb bleiben muss. Bei der neuen Dachsanierung sollte auf den Einsatz von Schweißbahnen mit offener Flamme im Bereich der Küchenlüftung und der Lüftungskanäle zwingend verzichtet werden (Brandrisiko, Wärmeentwicklung, Geruchsbelästigungen in der Küche). Stattdessen sind flammlos verarbeitbare Abdichtungssysteme (z.B. Kunststoff- oder Elastomerbahnen, Kaltverklebung) vorzusehen.

Es ist aktuell in der Planung, dass die Lüftungsanlage vor der Dachsanierung so umgebaut und höher gesetzt wurde, dass die Dachsanierung auch ohne Demontage der Lüftungskanäle erfolgen kann. Der jetzige Abstand zwischen der vorhandenen Dachhaut und der Unterkante der Lüftungskanäle beträgt ca. 60 cm.

Im Zuge der neuen Dachsanierung müssen die Kanäle temporär im jeweiligen Arbeitsbereich unterstützt werden. Die endgültige Abstützung der vorhandenen Lüftungskanäle soll auf der Dachhaut der neuen Dachfläche (! Gefälledämmung !) erfolgen. Dies sollte in Absprache mit

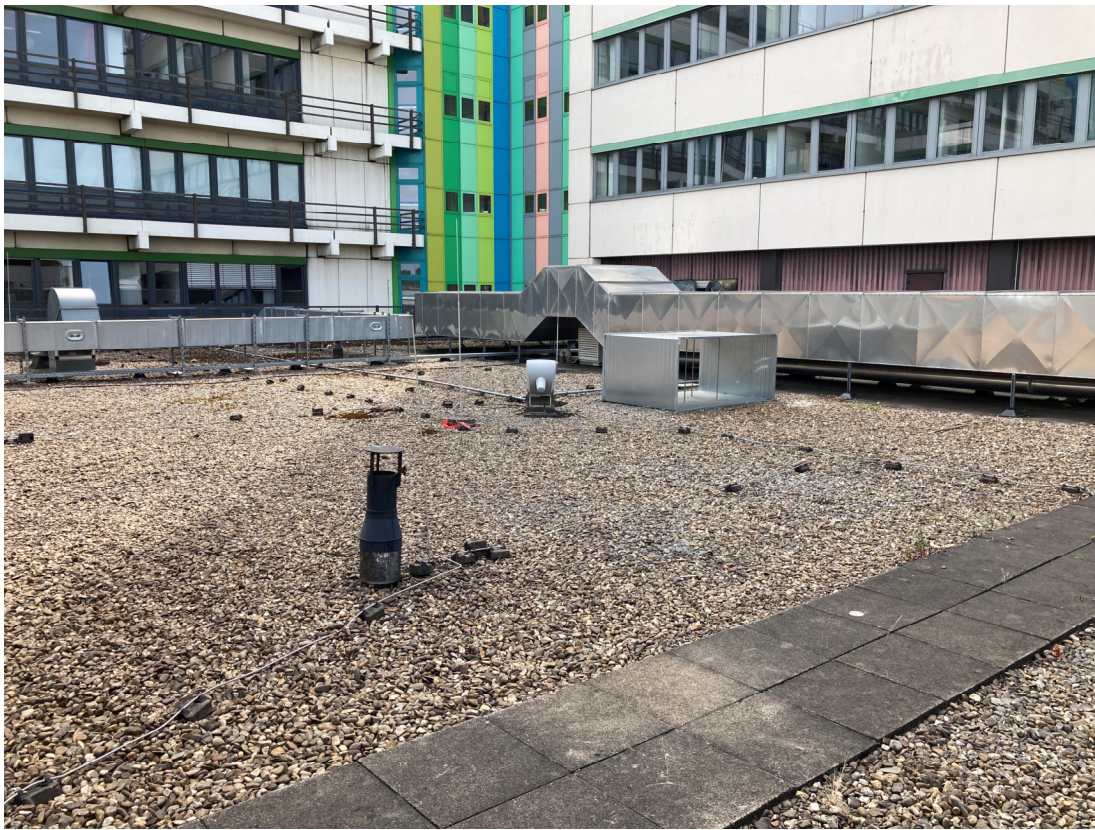
Geb. T01 (Dachfläche West): vorh. Lüftungsanlage, südöstliche Blickrichtung

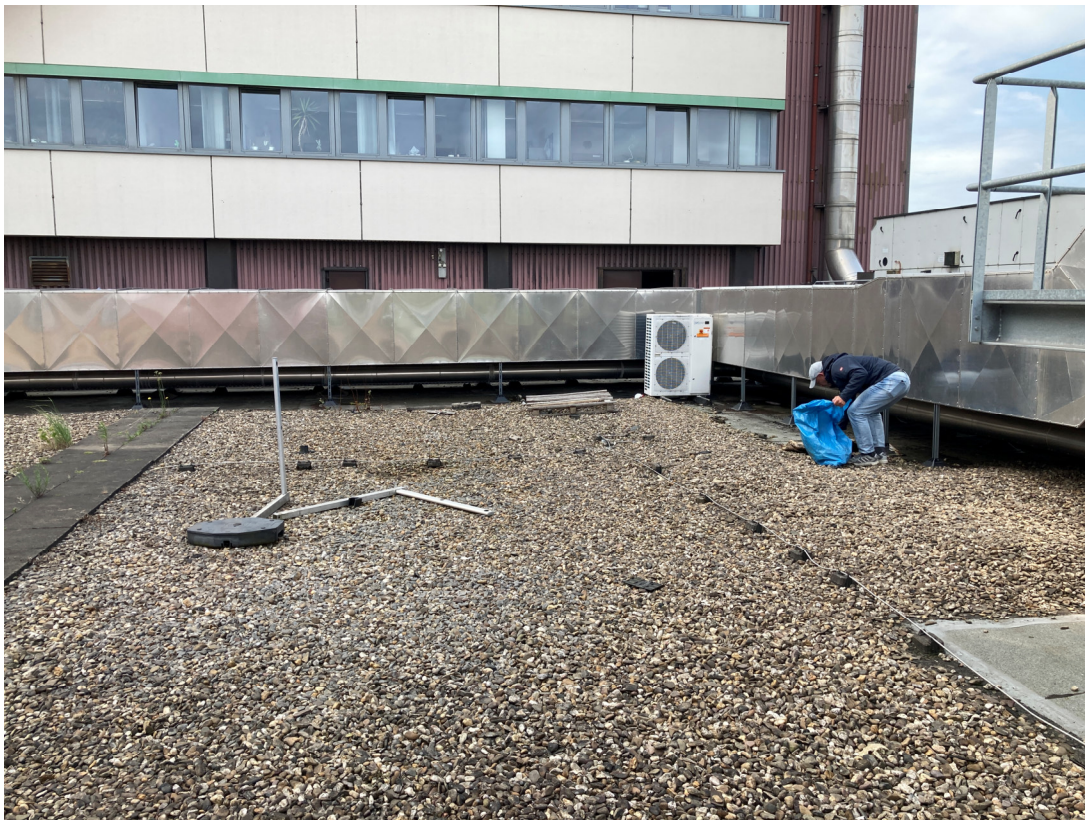
Geb. T01 (Dachfläche West): vorh. Lüftungsanlage, südliche Blickrichtung auf Geb. T02

Im Bereich des aufgehenden Verwaltungsgebäudes (T02) ist es durch die Verwendung der Gefälledämmung ggf. erforderlich, dass die vorhandene Blechfassade gekürzt oder ausgetauscht werden muss, um einen fachgerechten Anschluss der Dachabdichtung zu gewährleisten.

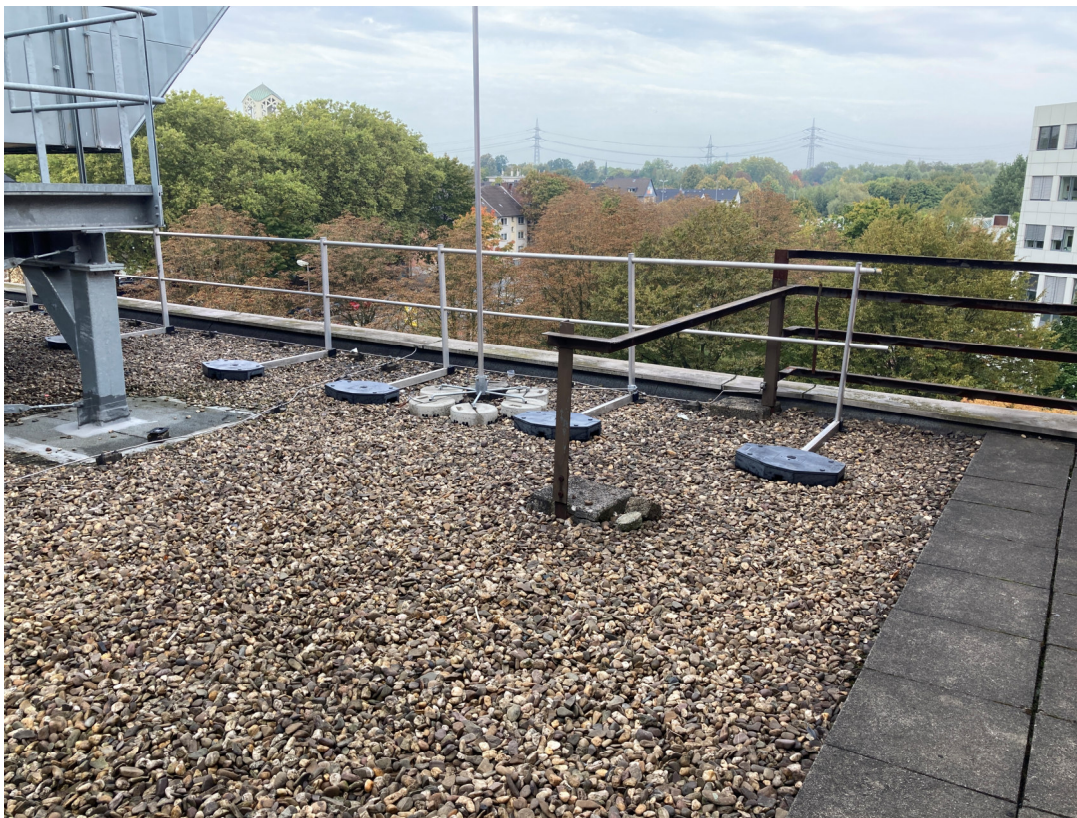
Geb. T01 (Dachfläche West): vorh. Absturzsicherung, nordwestliche Blickrichtung

Auf der westlichen Dachfläche ist die Absturzsicherung in Teilbereichen bereits vorgesehen und kann voraussichtlich nach der erfolgten Dachsanierung wieder verwendet werden. Dies ist bei der Planung entsprechend zu berücksichtigen.

Die vorhandenen Dachflächen sowie die Dachschichten werden aktuell von diversen Lüftungskanälen, Entlüftern, Stützen einer Lüftungsanlage und Anschlagpunkten eines parallel zur Attika verlaufenden Seilsystems als Absturzsicherung durchdrungen.

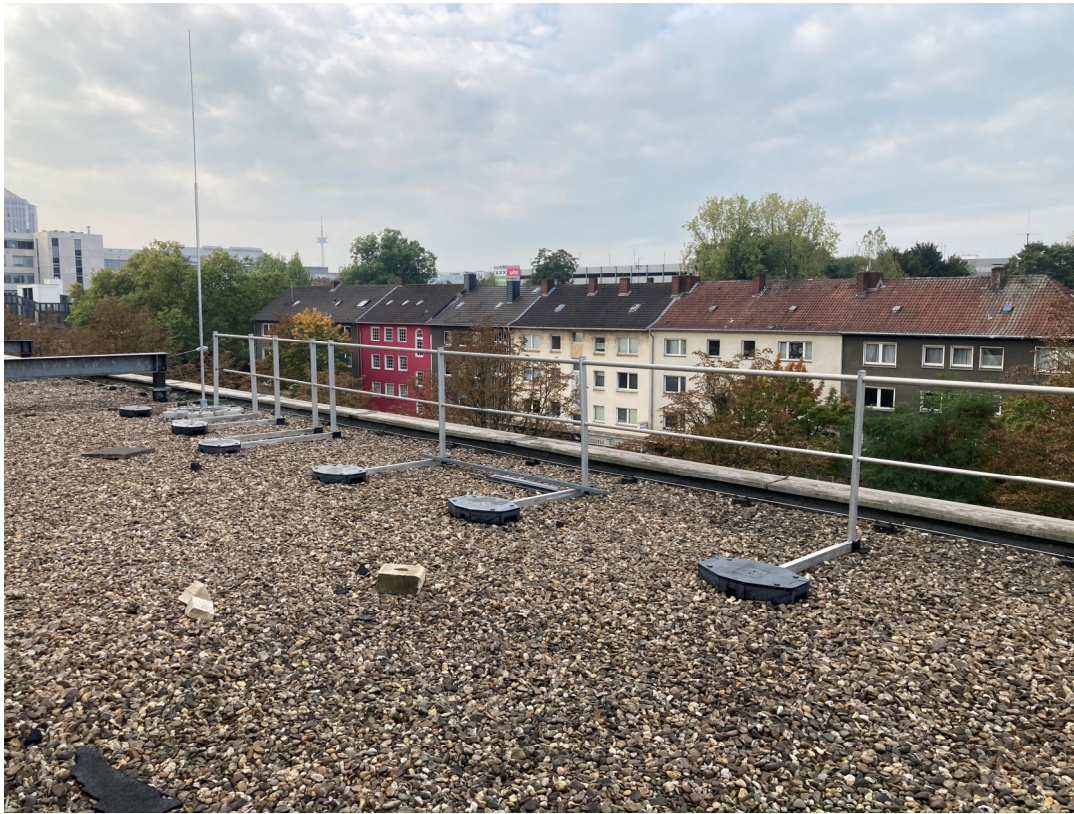
Geb. T01 (Dachfläche West): vorh. Absturzsicherung, parallel zur Segerothstrasse
