S.-1.11.2 Duschen barr. + S.-1.11.3 WC
S.-1.14.2 Duschen barr. + S.-1.14.3 WC

Neubau Schulcampus Deisenhofen 19.05.26
Bauherr: ZV staatl. weiterf. Schulen im 1:20
Süden des LK München
SCD_XXXXXX_ARC_H6R_5_DT_WA_73202_0_F_00_0
Fliesenspiegel MZW UG Umkleide Dusche barrierefrei

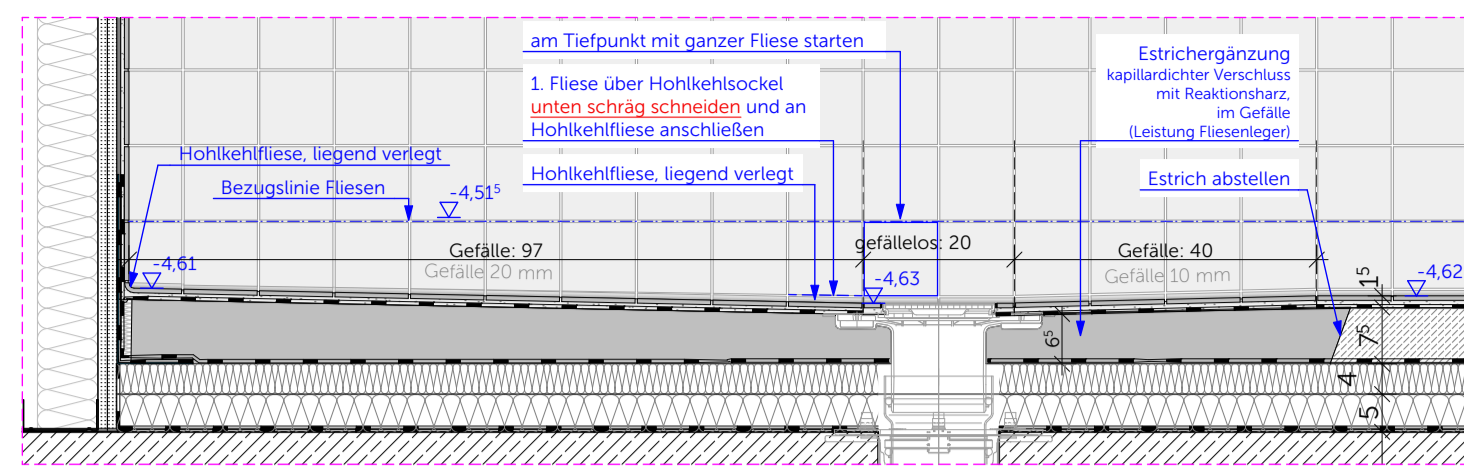
Gefälleausbildung im Duschbereich 1:10

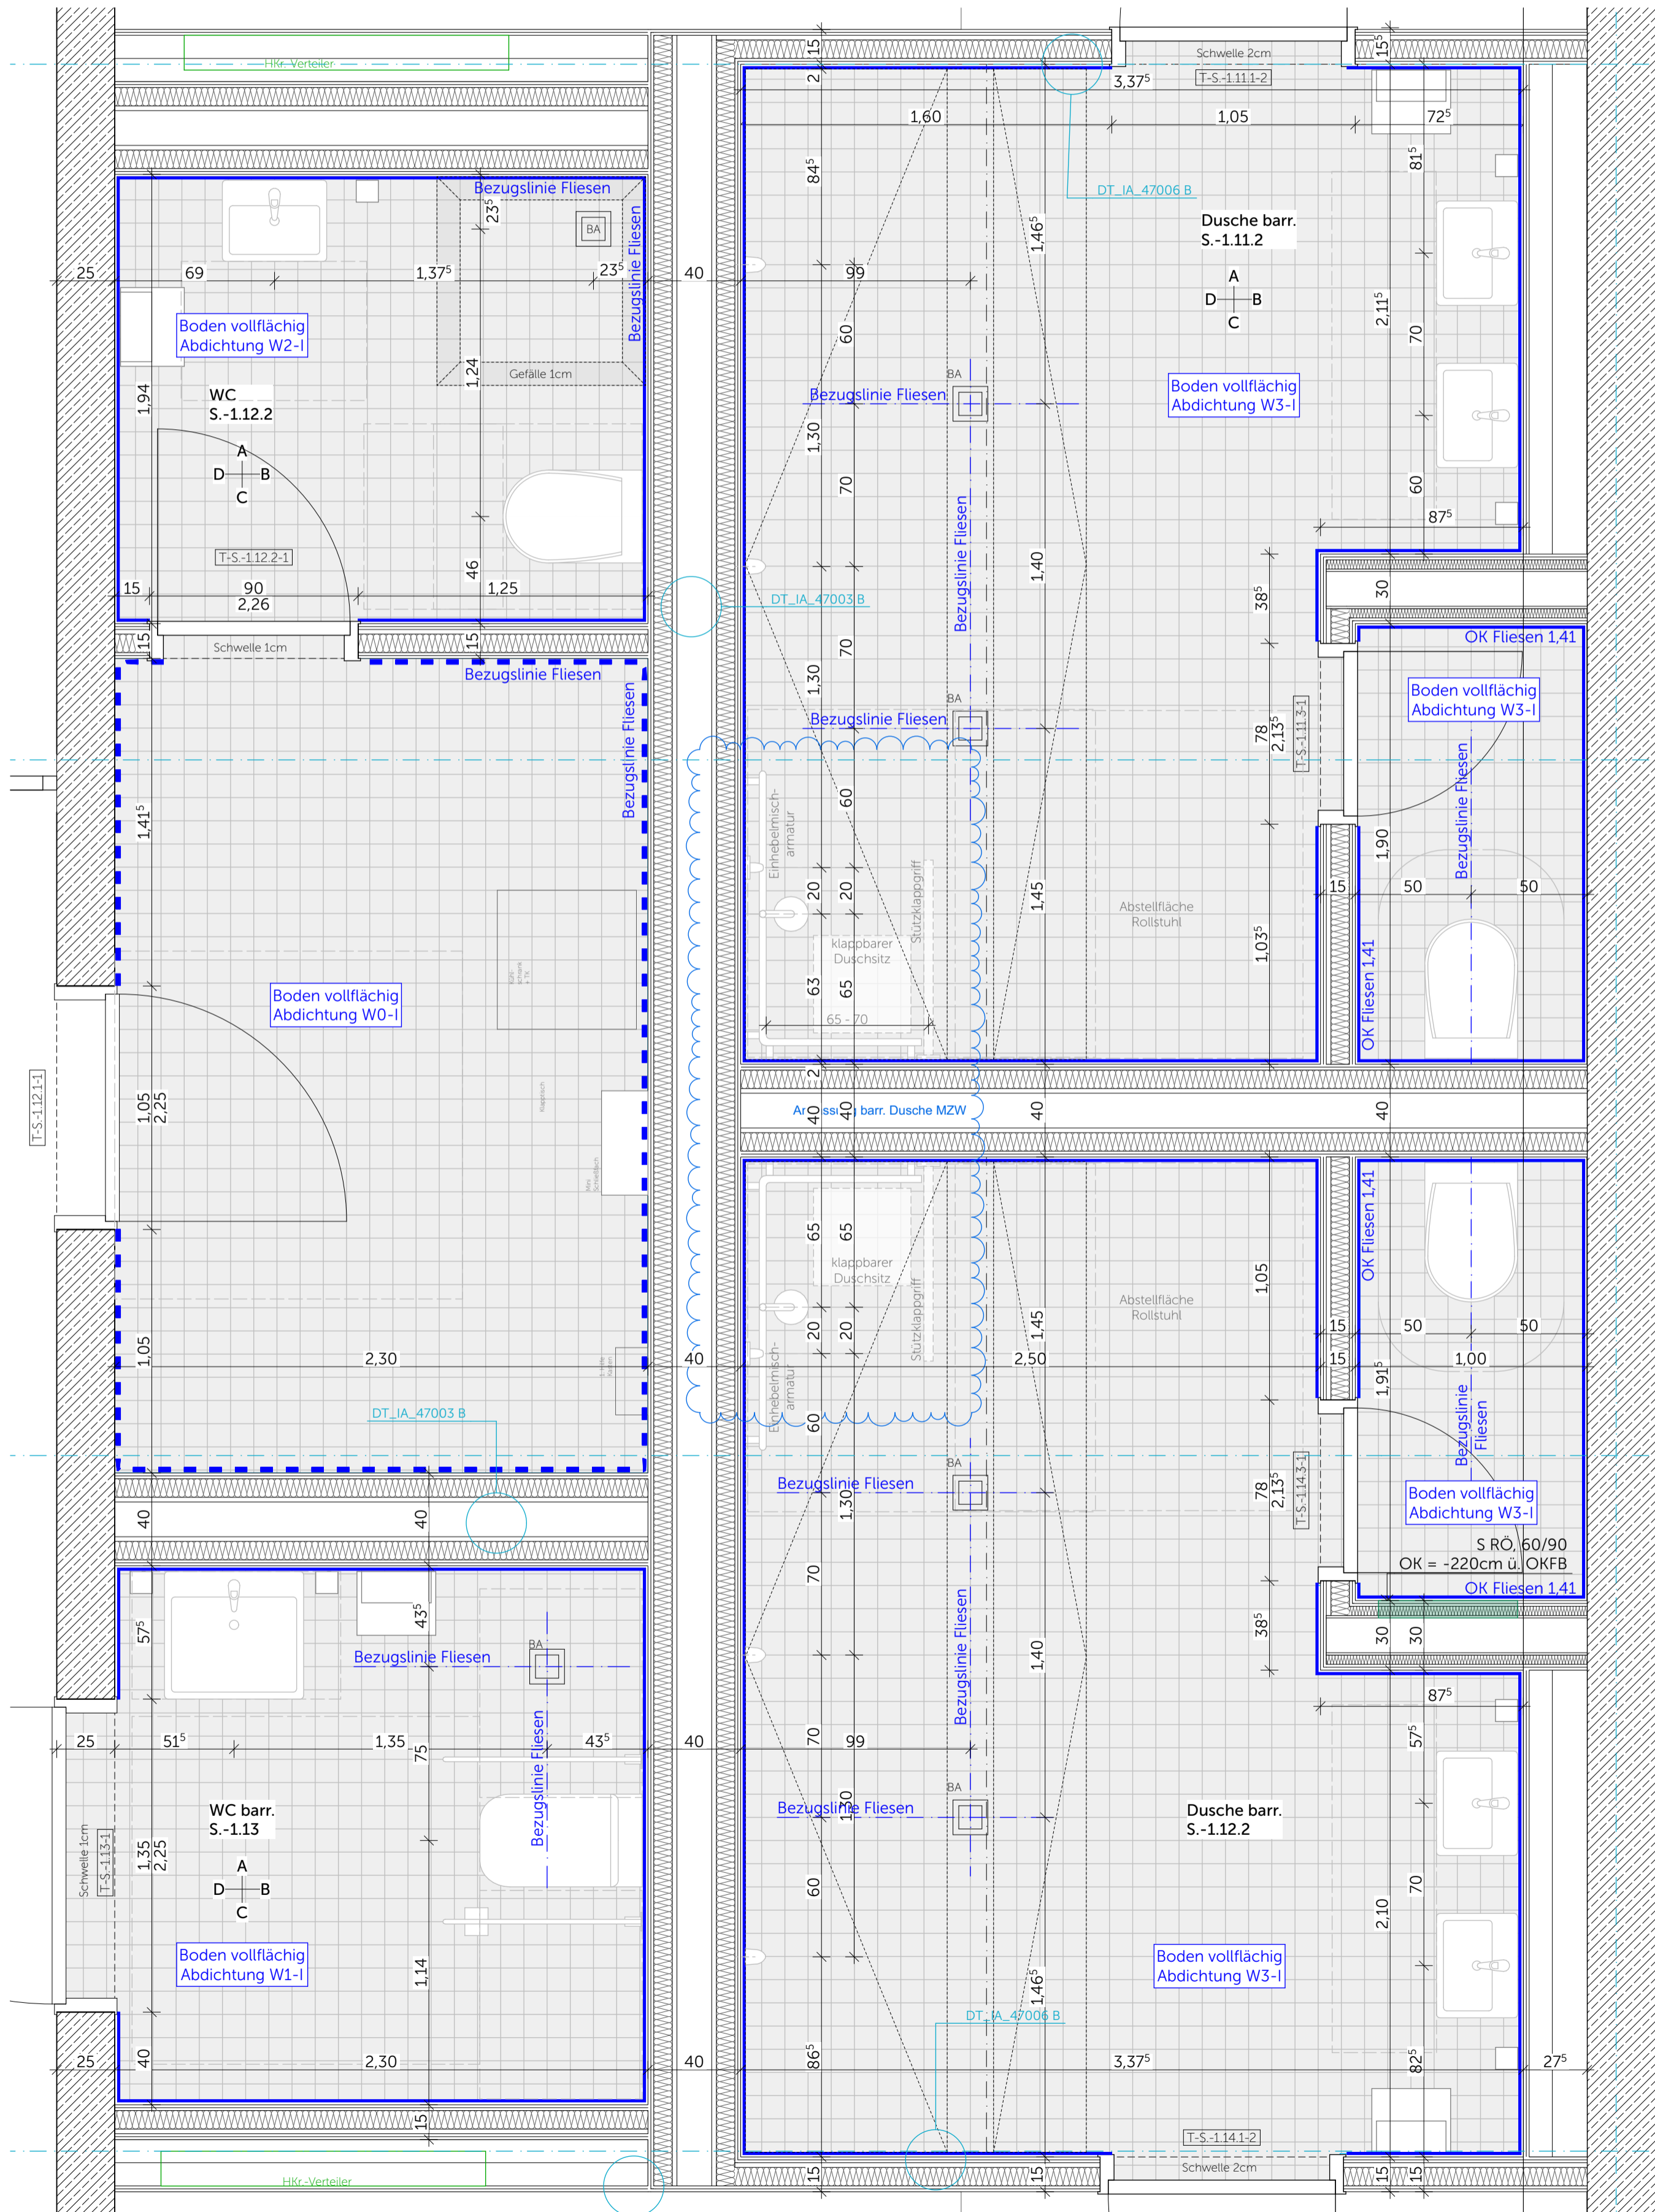
Grundriss Fliesenspiegel

Duschbereiche + dazugeh. WCs:
Wassereinwirkungsklasse Boden W3-I
Wassereinwirkungsklasse Wand W3-I
Boden und Wand Fliesen 10x10, R10, Farbton nach Bemusterung
Hohlkehlssockel

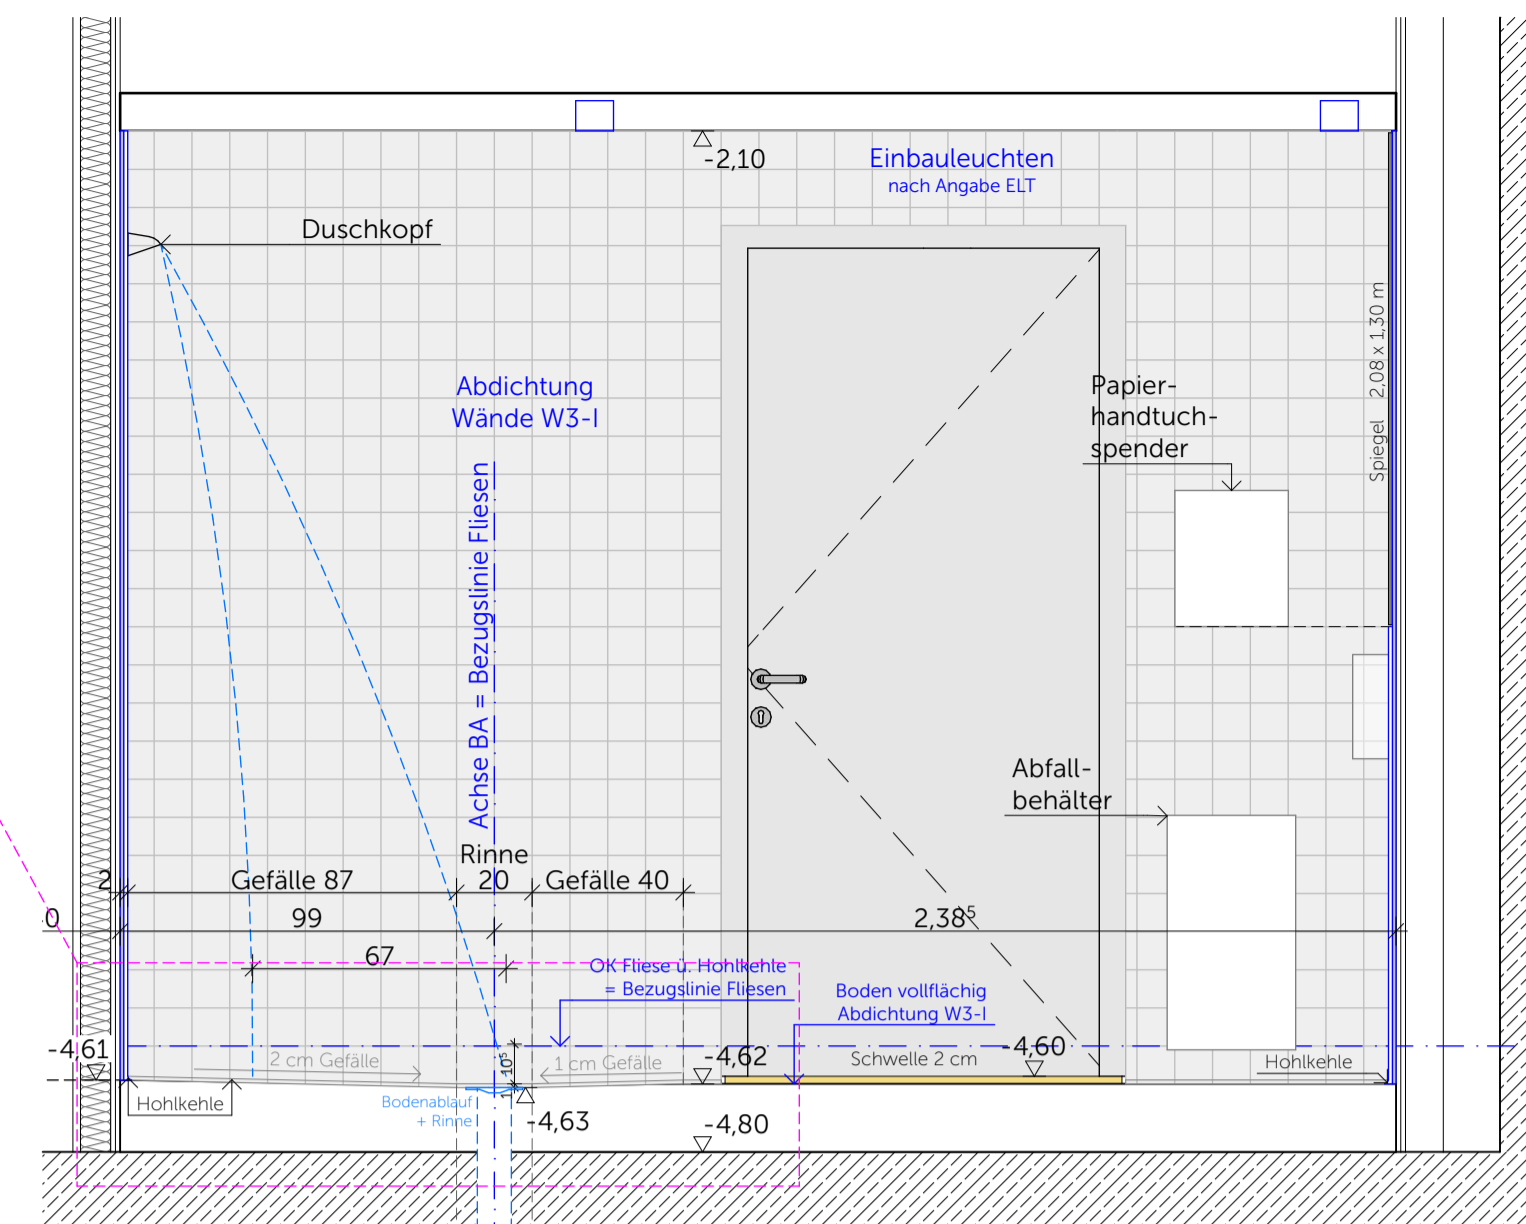
Wandansicht A, Dusche barr. S.-1.11.2
Wandansicht C, Dusche barr. S.-1.14.2 (gespiegelt)

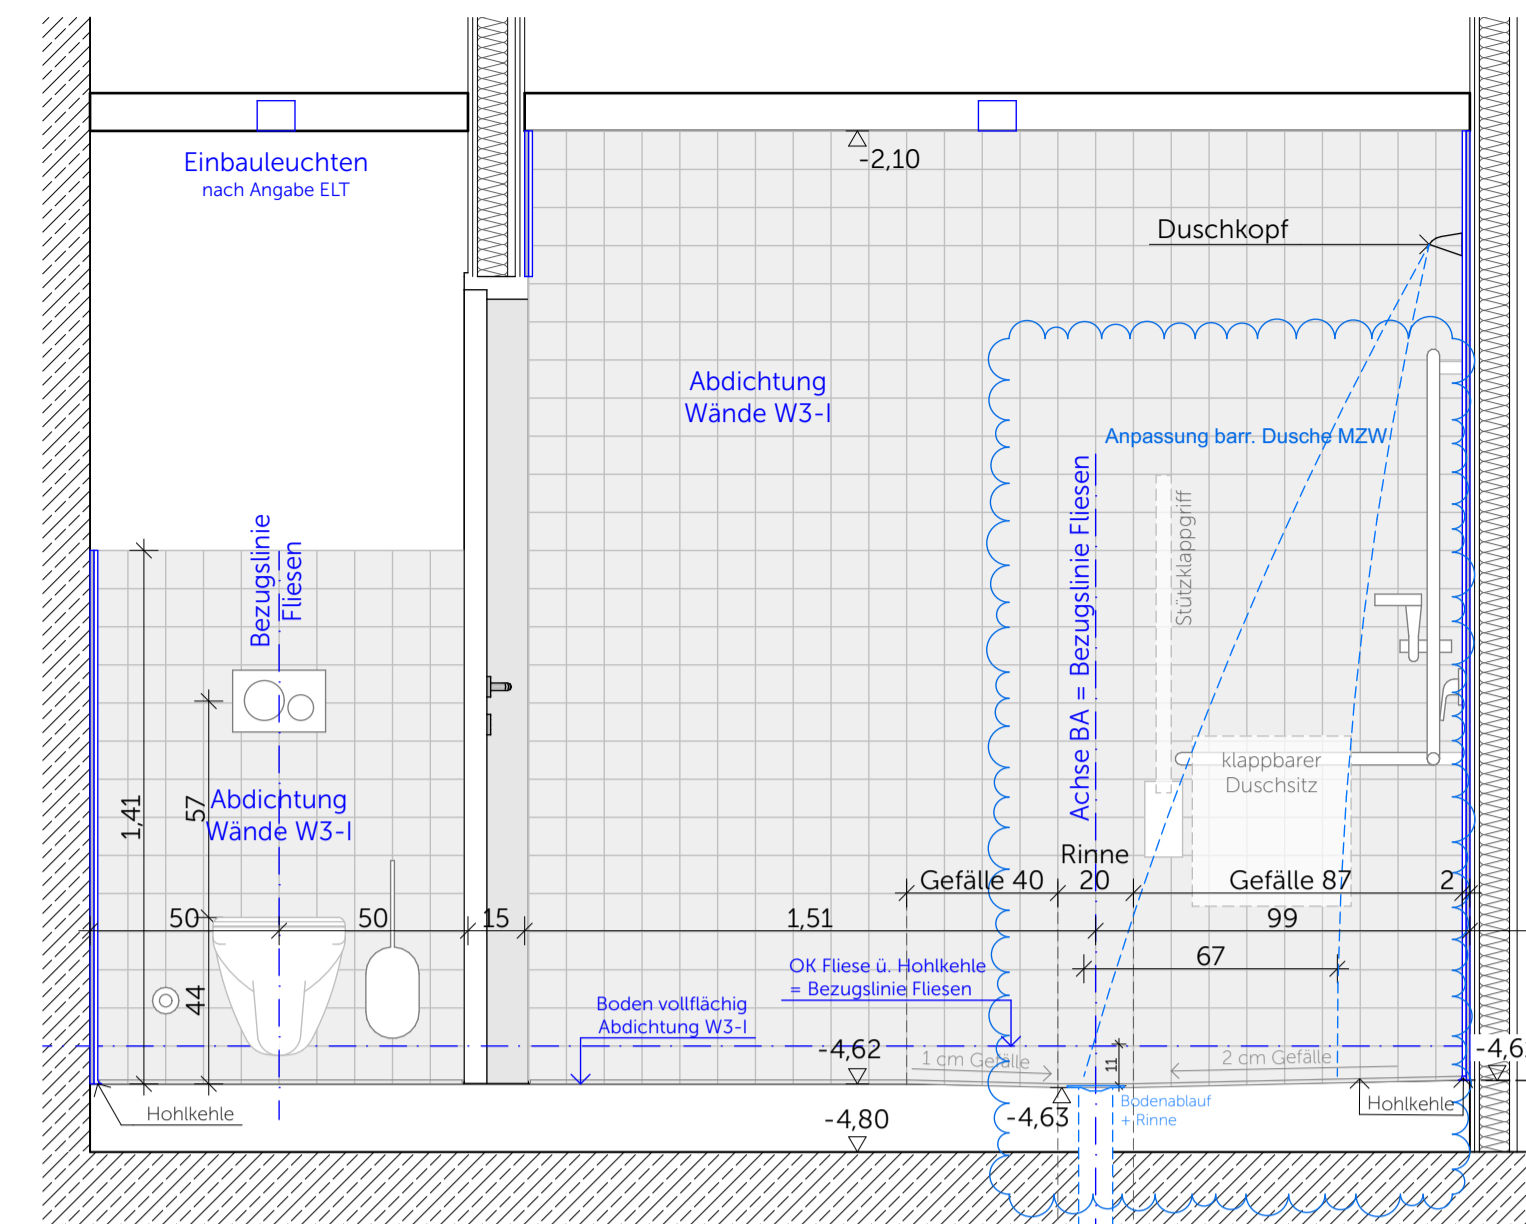
Wandansicht C, Dusche barr. S.-1.11.2
Wandansicht A, Dusche barr. S.-1.14.2 (gespiegelt)

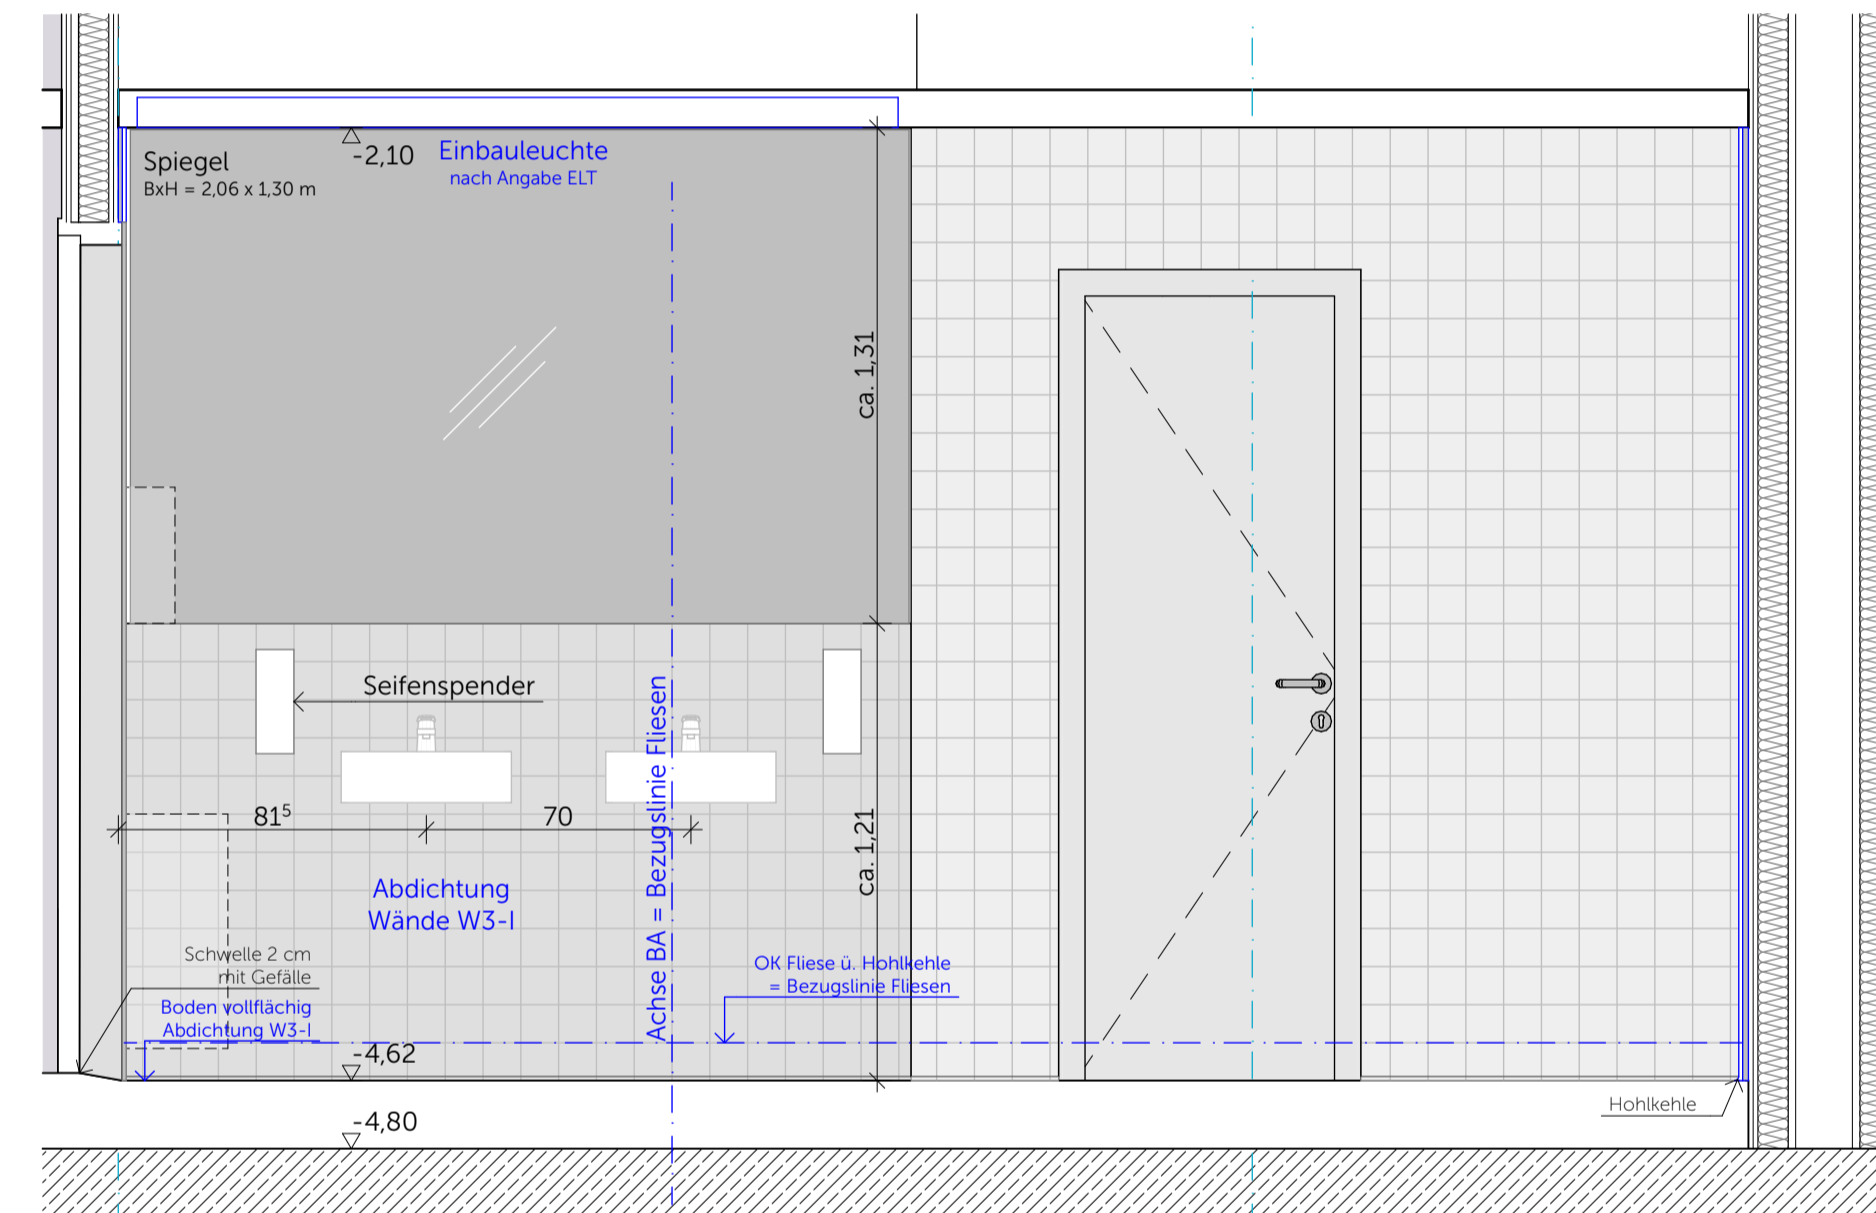
Wandansicht B, Dusche barr. S.-1.11.2
Wandansicht B, Dusche barr. S.-1.14.2 (gespiegelt)

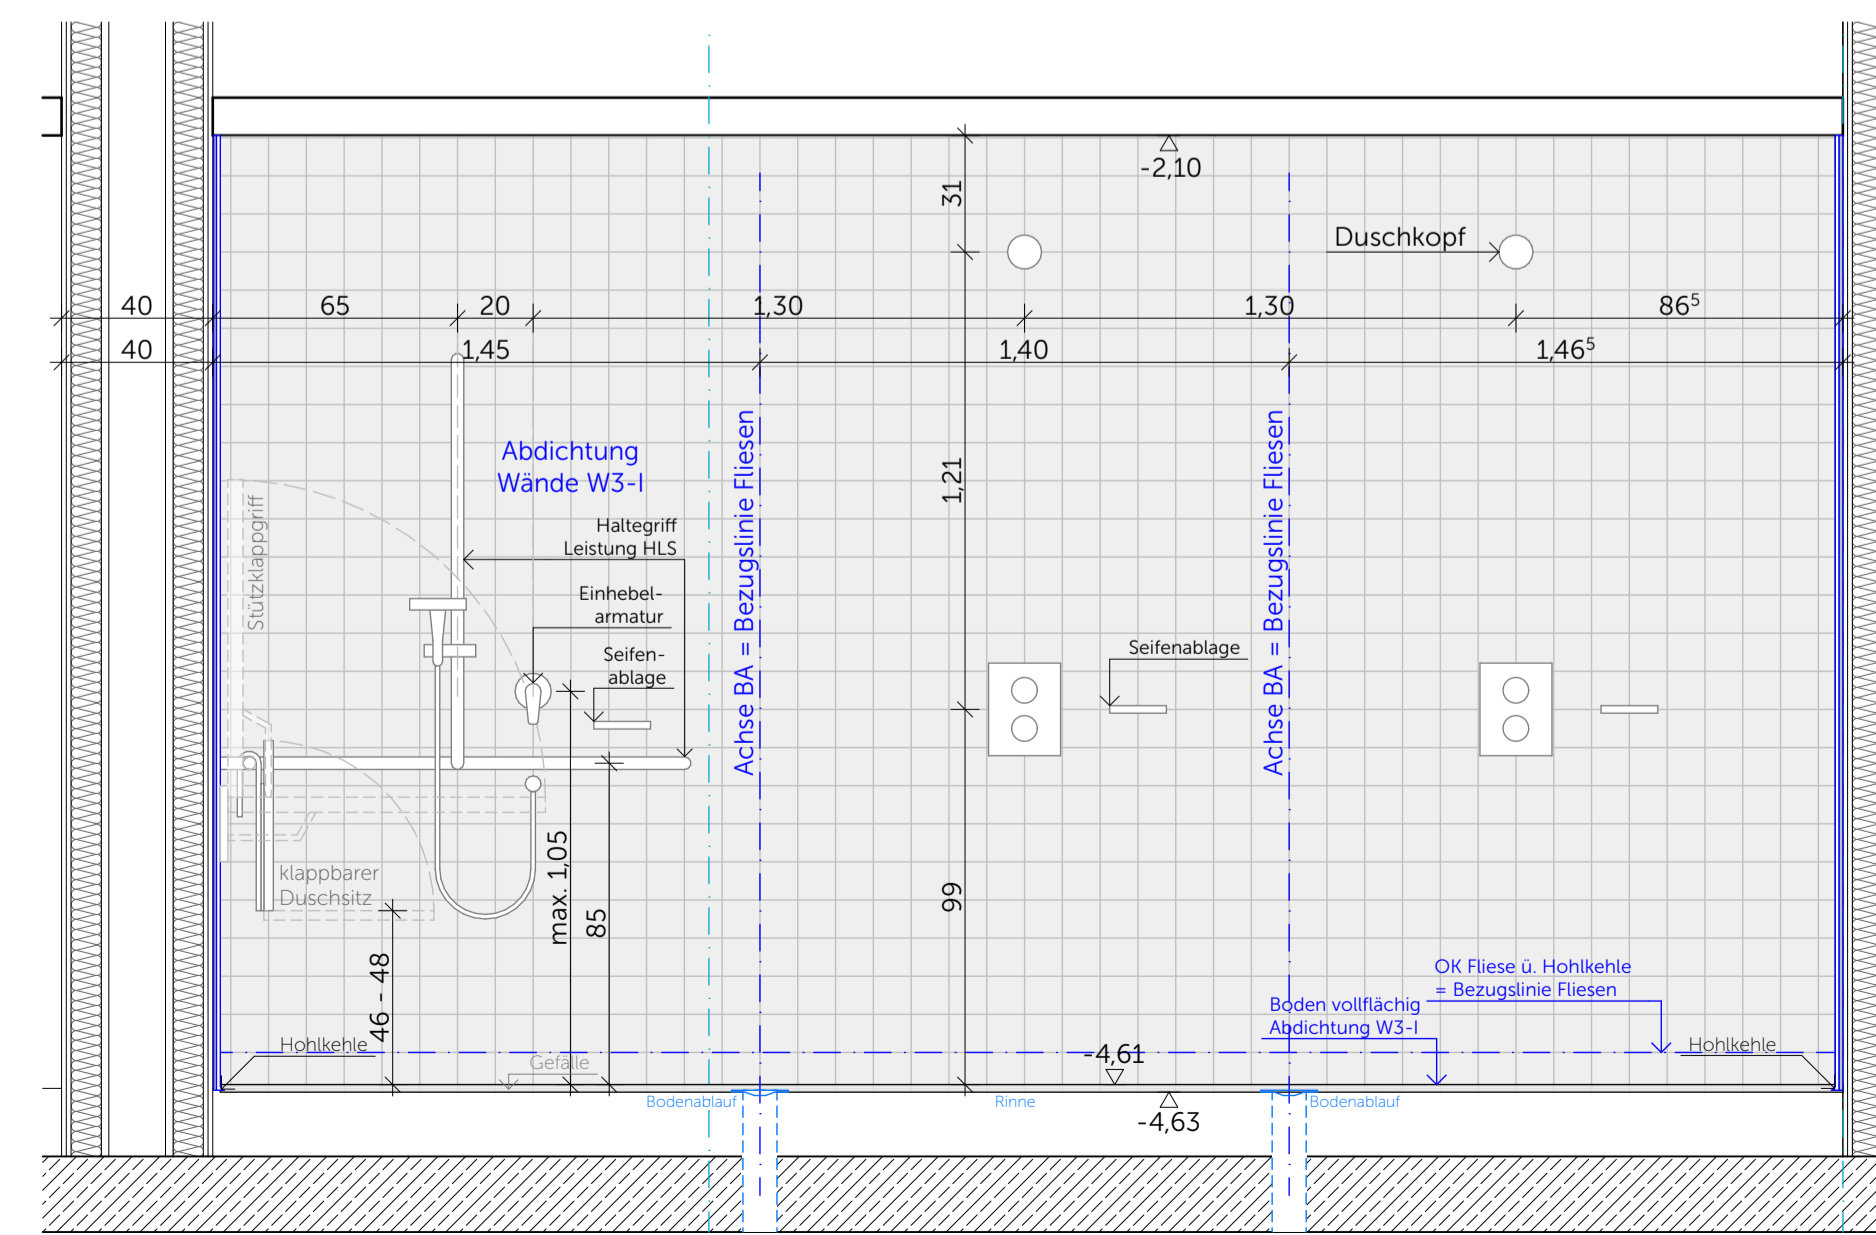
Wandansicht D, Dusche barr. S.-1.11.2
Wandansicht D, Dusche barr. S.-1.14.2 (gespiegelt)
