# Aufsicht Bodenplatte

Planunterlage Maßstab Projekt-Nr. Plan-Nr. Index  
 BT D - Bauablauf Schacht BA II 1:100 16065 KUE\_G\_KGD\_TP\_PO\_XX\_512\_b  
 Projekt  
 Generalsan.Kollegiengebäude Kathol.Univ. Eichstätt

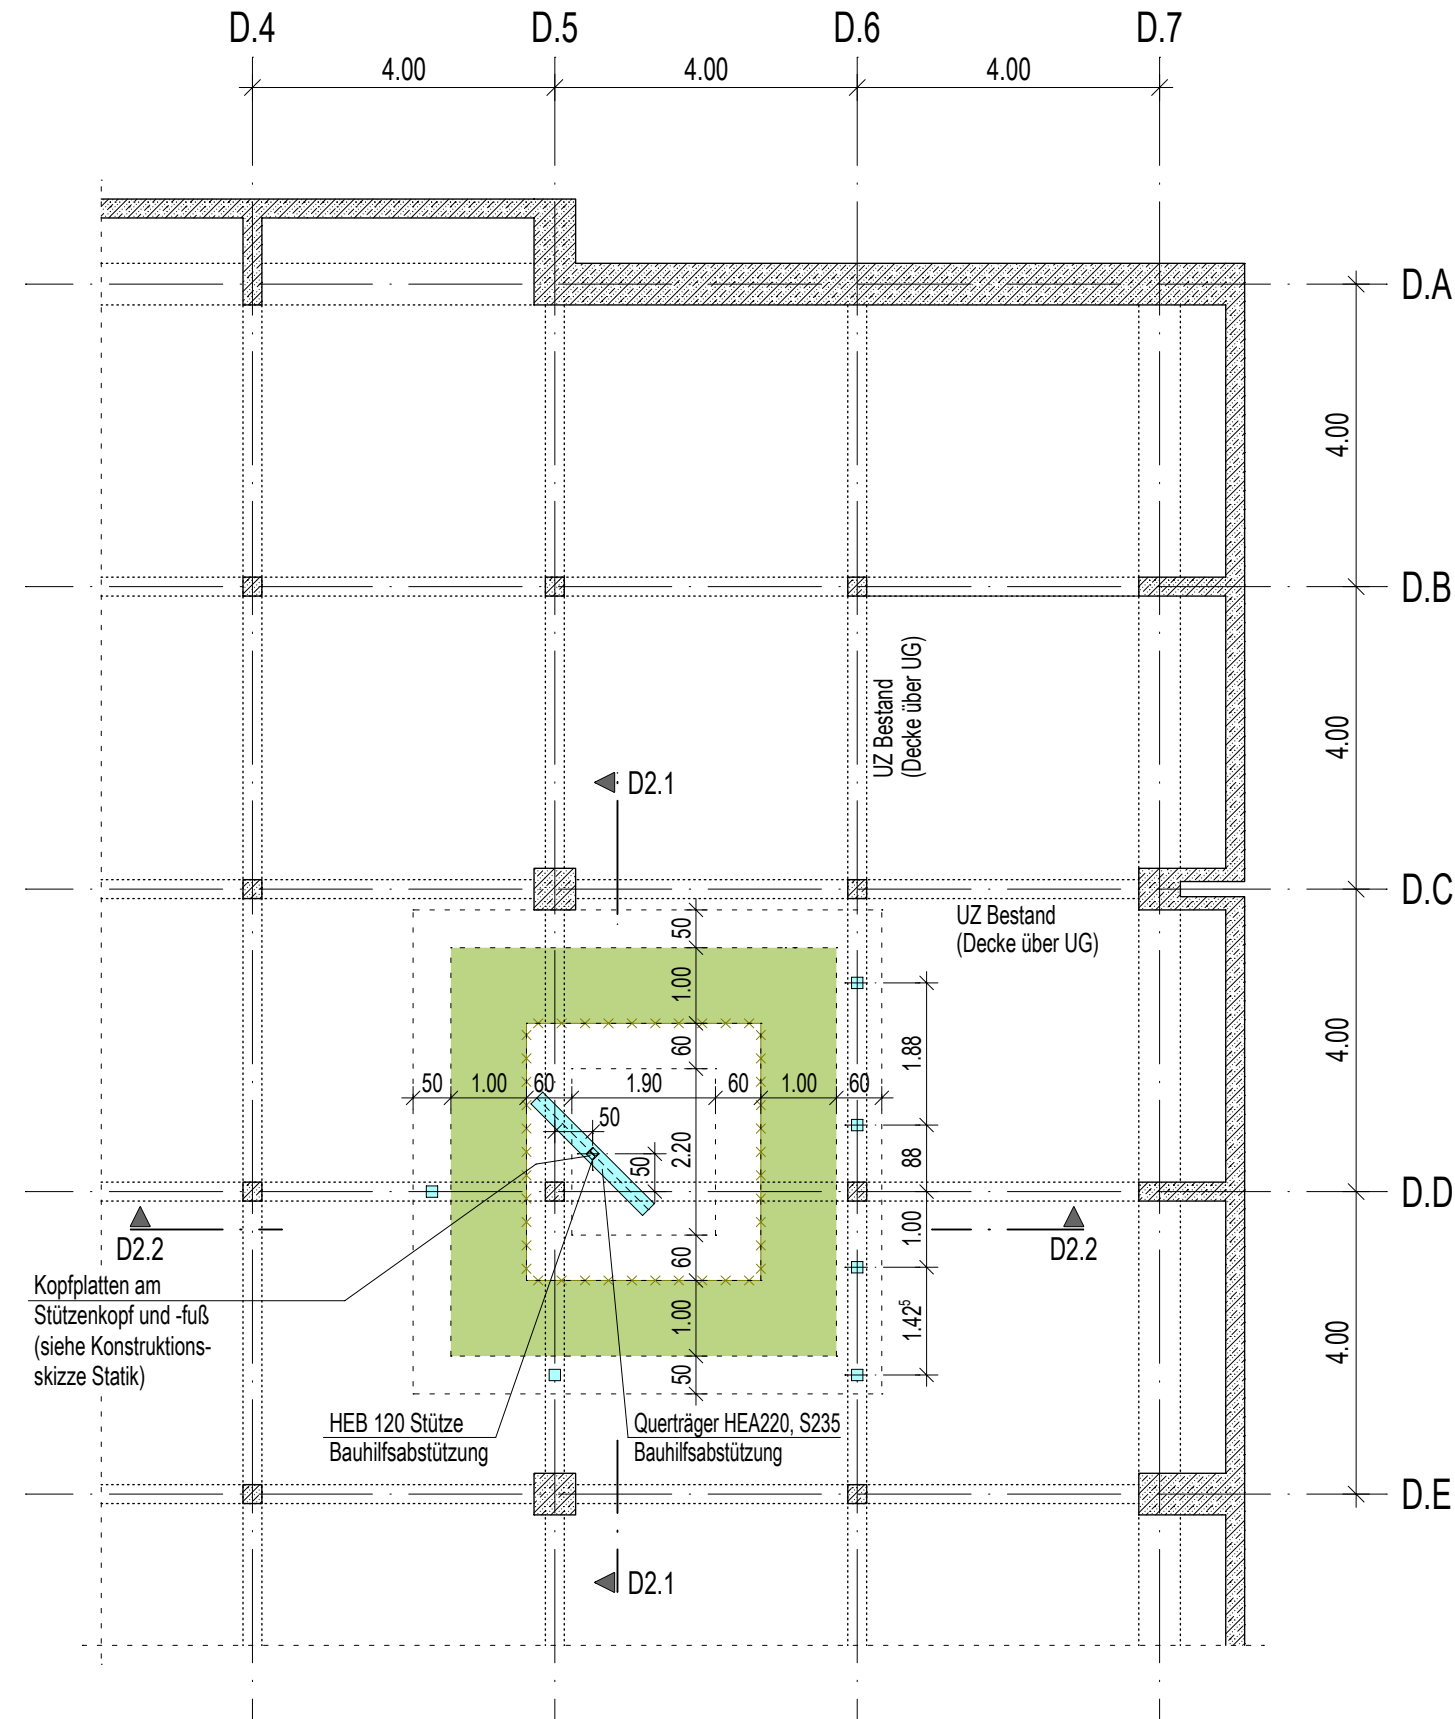
- Abbruch mit Sägeschnitt möglich
- Abbruch mit Hochdruckwasserstrahl  
Bewehrung erhalten
- Baustützen
- Neubau-Maßnahme  
im dargestellten Bauabschnitt (BA I bzw. BA II)

- 1) HDI Herstellung. Abstützung mit Bauhilfsabstützung BA I: 1x HEB120 unter UZ und Baustützen nach HDI auf BP Bestand;
- 2) Abbruch BP innerhalb Pumpensumpf (mit Sägeschnitten), siehe auch Bereiche mit freigestrahlter Bewehrung (Schalpläne Bodenplatte); Bestandstütze wird erhalten und abgestützt;
- 3) Betonage BP in 2 Abschnitten; zuerst unterer Teil; Fugenbleche für WU; Einbau zweiter Hilfsabstützung HEB120; Einbau Querträger HEA220 in Diagonalrichtung über die Ecke für die Unterzügen-> Bauhilfsabstützung BA II;
- 4) Freistrahlen Randbereich (Länge 1 m) mit HDW; vorh. Bewehrung BP erhalten;
- 5) neue Bew. einflechten und BP betonieren (Mehrfach-Verpressschläuche);
- 6) Betonage BP zweiter Abschnitt;
