SANIERUNGSMASSNAHMEN DER FASSADE BAUTEIL B:

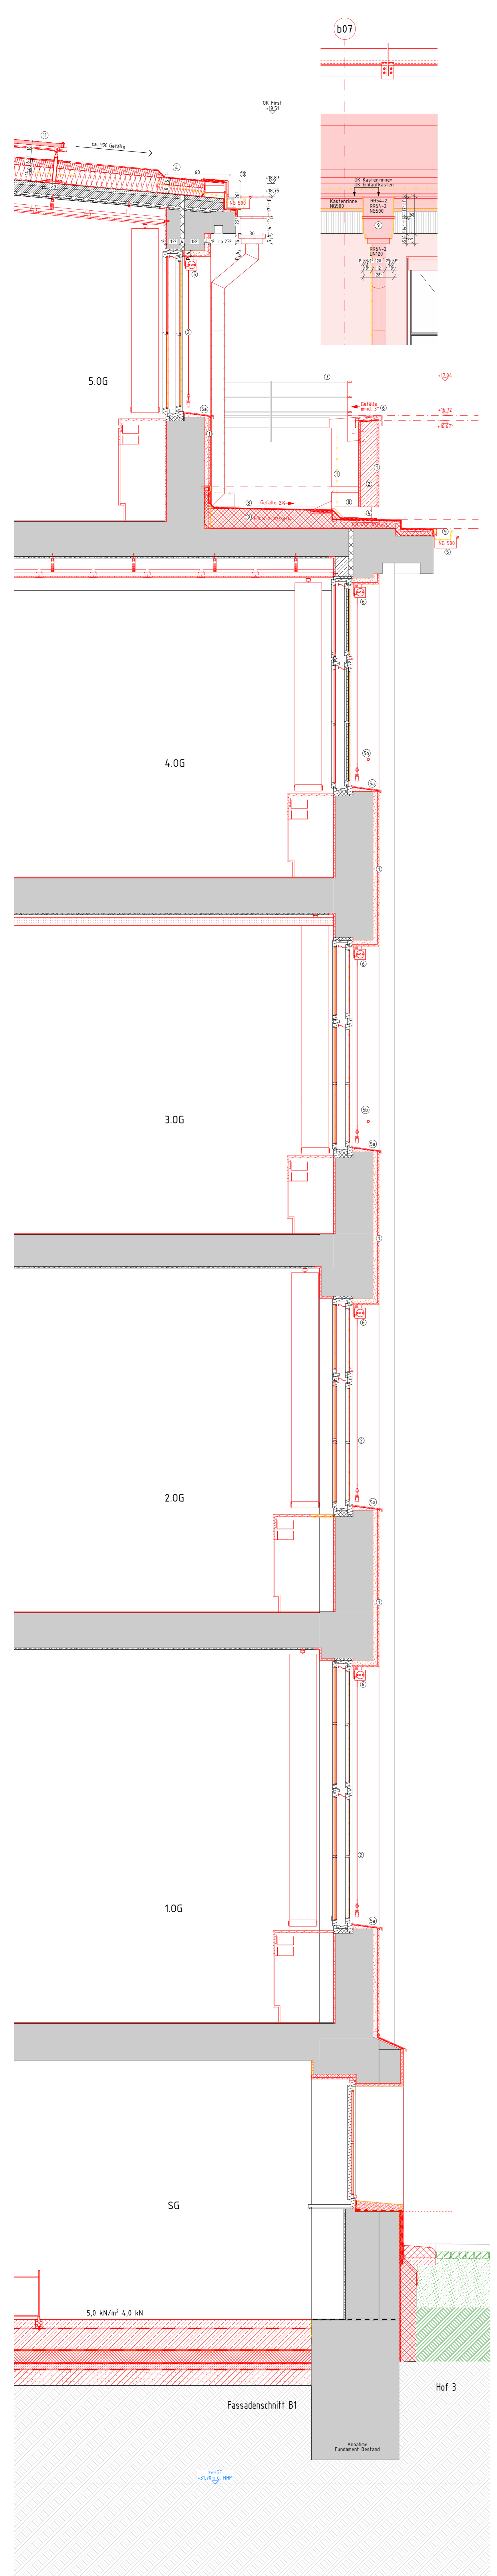
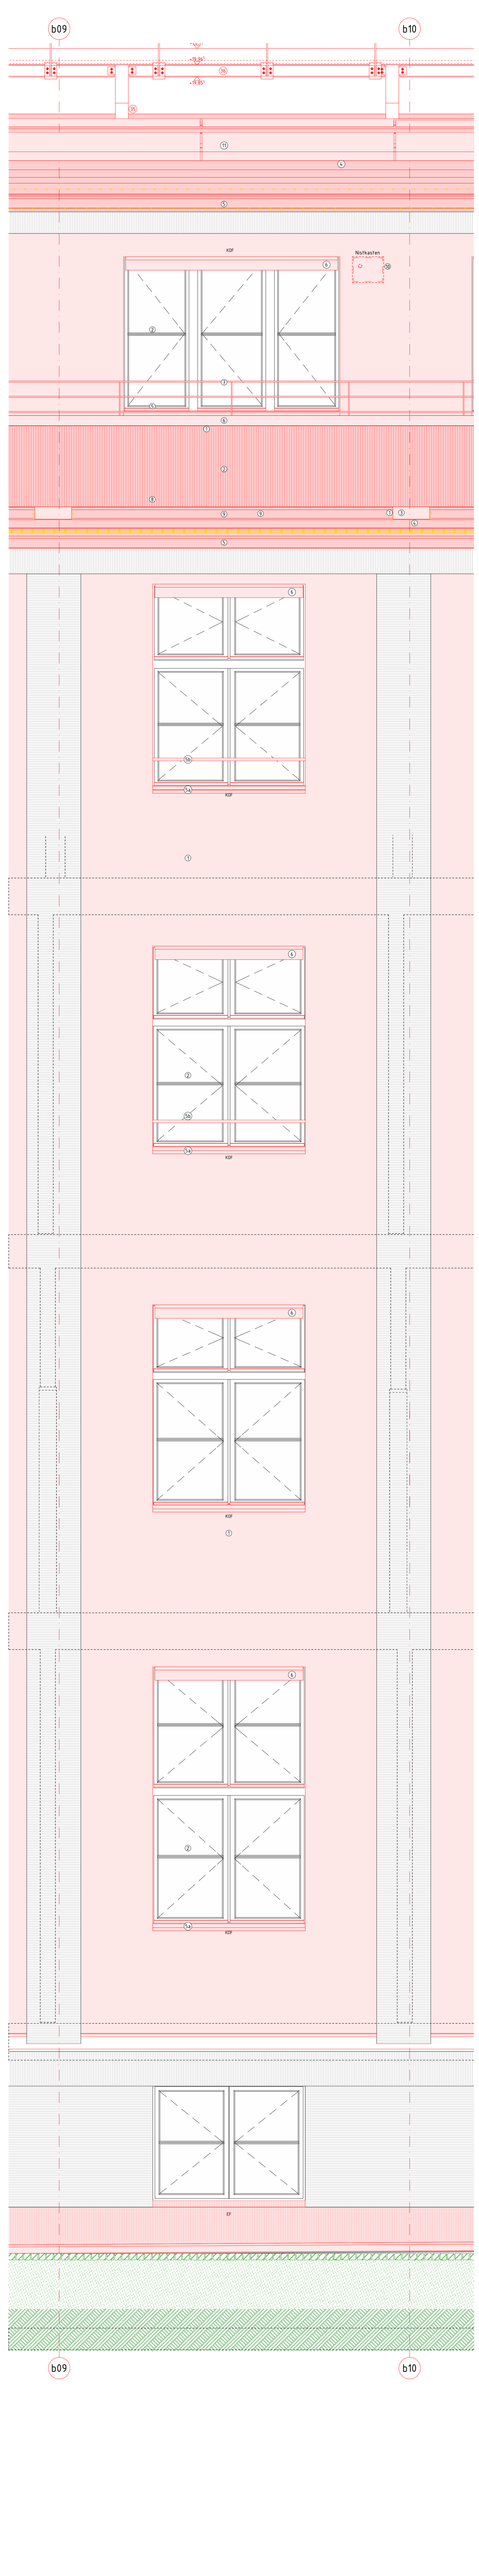
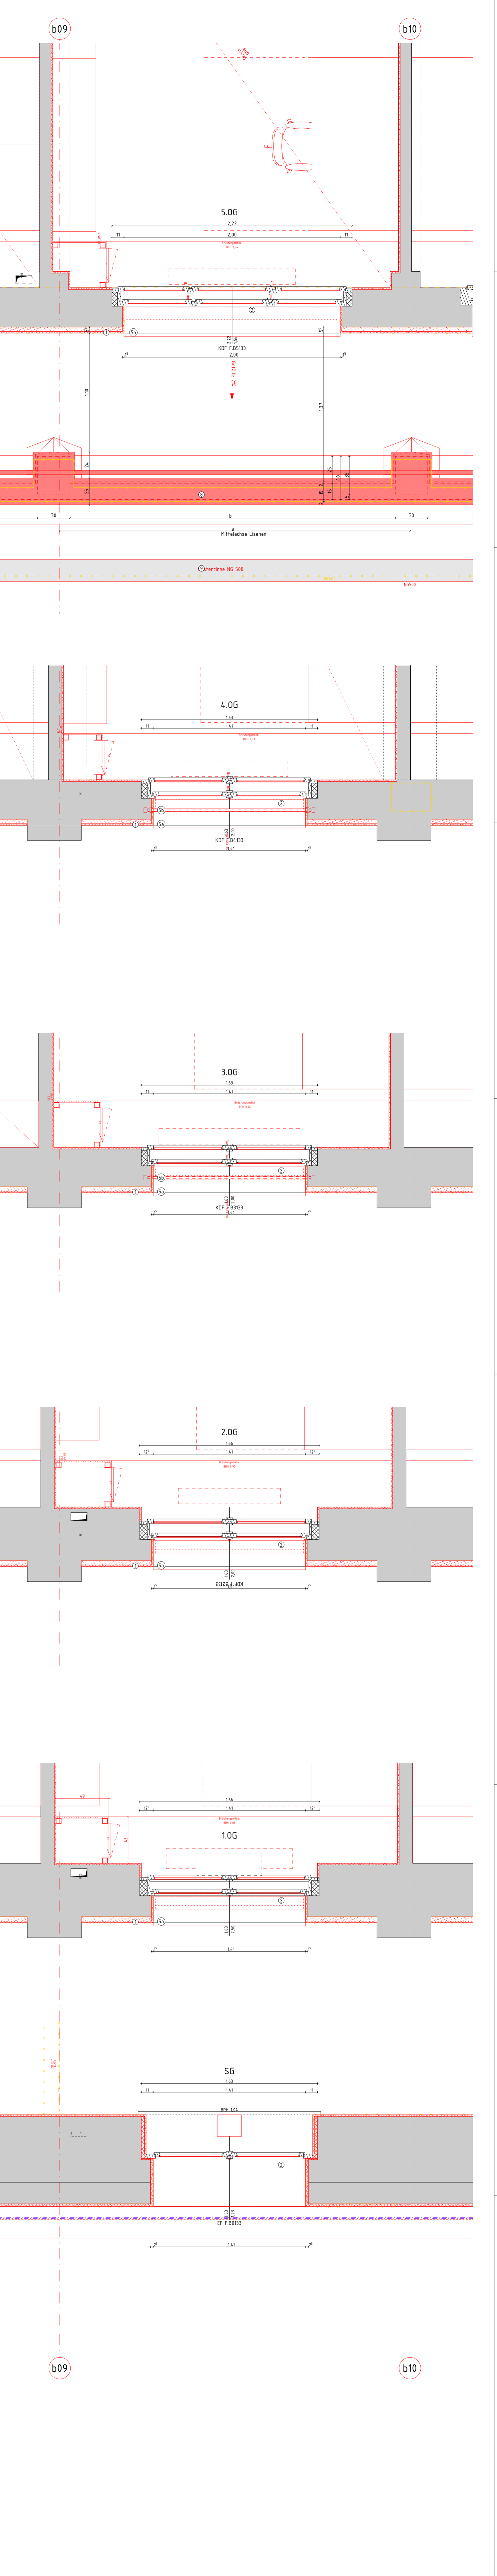
1) Außenputz:
- Abbruch Altputz der Hauptputzflächen (aufgrund umfangreicher Hohlraumbildungen gemäß Gutachten)
- Erhalt und Reparatur der scharrierten Kunststeinputzflächen (Lisenen und Sockel), bei Reklavierung sind lediglich die Decklagen/Deckbeschichtungen der Sichtfassung abzutragen, ansonsten Teil- oder Kompletherneuerung ihrer neu Brüstungen Staffelgeschoss) in der Ausführung des bauzeitlichen Bestands oder an neuen Brüstungen als Kunststeinputz
- Herstellung neuer Oberputz nach Befund (Rezeptur, Oberfläche) sowie Abstimmungen mit Denkmalschutzbehörde und Unterputz als Wärmedämmputz
- 240mm mineralischer Dämmputz, 0,027 W/mK, A1, hier: Fa. Cerabran Aeroputz
- 15mm Edelputz als Kratzputz wie Bestand, A1, hier: Fa. Remmers Top Historic-modifiziert

4) Dachaufbau, Dach über 5.OG, ca. 9% Neigung
- Abbruch Bestandsdachaufbau
- Herstellung des neuen Dachaufbaus:
- Rohdecke reinigen und vorstreichen
- Dampfsperre
- Dämmung, nach Angabe des Bauphysikers
Dicke_{ges} 200mm bestehend aus:
- Mineralwolle, Steinwoll-Dämmplatte mit erhöhter Punkelastbarkeit durch integrierte Zweischichtcharakteristik WLG 040, Dicke: d=140mm
- Mineralwolle, druckbelastbare, begehbare Steinwoll-Dämmplatte mit faserverstärkter Beschichtung, WLG 040, Dicke: 60mm
- bituminöse Abdichtung, 2-lagig, nach DIN18531, keine Anforderung an Wurzelfestigkeit!
untere Abdichtungslage: Eisalambitumen, selbstklebend, Nähte verschweißt
Oberlage: Polymerbitumen-Schweißbahn, beschiefert!

8) Terrassenflächen der Staffelgeschosse, 5. & 6.OG:
- Rückbau sämtlicher Beläge bis zur Rohdecke sowie Abbruch sämtlicher Bleche und der Brüstungen im Bestand

9) Rinnen und Regenrohre:
- Altröhre und -rinnen abbrechen
- Sammelkästen abbrechen
- neue Röhre (DN150 bzw. DN120) und Rinnen (Kasten NG500) aus Titanzinkblech herstellen
- neue Slandrohre aus Stahl, rund, mit Reinigungsöffnungen herstellen
- neue Einlaufkästen aus Titanzinkblech herstellen gem. bauzeitl. Abmaße
- Korrosionsschutzanstrich für Rinnen, Einlaufkästen und Fallleitung

10) dauerhafte Nistkästen:
- Nistkästen für Sperlinge (Anzahl 3, z.B. vivara pro: NK MU 07) als Einlaufkästen gemäß ornithologischen Gutachten B13 vom 20.12.2022, Vorderansicht mit Putz der Hauptfläche belegen (Fa. Remmers Top Historic - modifiziert)

11) PV-Anlage:
- Befestigung auf druckfester Dämmplatte, Schaumglas, WLG 040, d = 200 mm, unterhalb PV-Verankerung, BxL = 250 x 250 mm
- Kiebbeanker zur Verankerung in Stahlstein-Decke: Edelstahlgewindestange M10 in Stahlhülse, d=16mm gemäß Angabe Statik vom 11.12.2024
- Elastomerlager, d = 12mm
- Montagefuß zur Verankerung der PV-LK, Edelstahlgewindestange M12, unterseitig mit Edelstahlfußplatte verschweißt, d=4mm, quadratisch, 150 x 150 mm, einseitig mit Unterkonstruktion der PV-Anlage gemäß Angabe Statik und TGA-Planung
- PV-Module, monokristallines Glasmodul, BxLxH = 1041 x 1676 x 35 mm
