## Beschreibung der Leistung

(1) Der Schwimmgreifer „Niederfinow“, Schiffsnummer 050 4127 0, gehört zur technischen Flotte des WSA Oder- Havel, Außenbezirk Finowfurt. Der Schwimmgreifer soll entsprechend dieser Beschreibung und dem beigefügten Leistungsverzeichnis instandgesetzt werden.

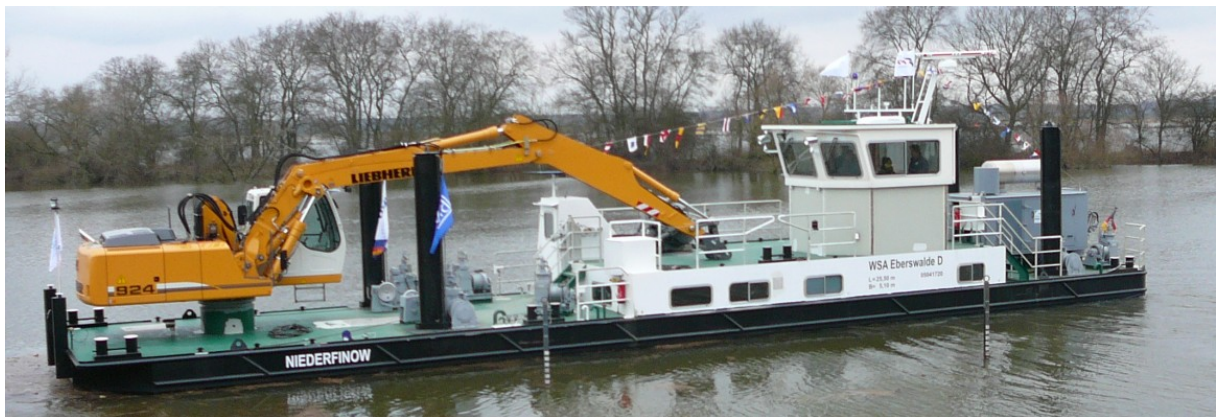
Bild 1 – Schwimmgreifer „Niederfinow“ / 05041270

- a) Baujahr: 2009, Bauwerft: Schiffswerft Herrmann Barthel, Derben
- b) Bauart: Stahl, mit höhenverstellbarem Steuerhaus

- c) Länge: 25,43m / Breite: 5,09m / Tiefgang: 1,05m
- d) Fixpunkthöhe b. gelegtem Mast: 3,80m
- e) 1x Antriebsmaschine: Iveco S.p.A. / Typ: F4AE0686D\*F
- f) Ruderanlage: Schottel Navigator
- g) 1x Hilfsmaschine (Generator): John Deere / Typ: 4045TFU70
- h) Festmontierter Liebherr Hydraulikbagger / Typ: P 924 C Litronic
- i) 4x Ankerpfahl – Stelzen
- j) 4x. hydr. angetriebenen Verholwinde 30/50kN
- k) 2x. hydr. angetriebenen Ankerpfahlwinde 70/100kN
- l) 2x. hydr. angetriebenen Ankerpfahlwinde 70/250kN
- m) Ablauf/ Schiffsattest: 16.10.2025, Schiffsattest Nr.: MD 999 G
