## **Beschreibung der Leistung**

- (1) Der Schwimmgreifer „Niederfinow“, Schiffsnummer 050 4127 0, gehört zur technischen Flotte des WSA Oder- Havel, Außenbezirk Finowfurt. Der Schwimmgreifer ist entsprechend dieser Beschreibung und dem beigefügten Leistungsverzeichnis instand zusetzen.

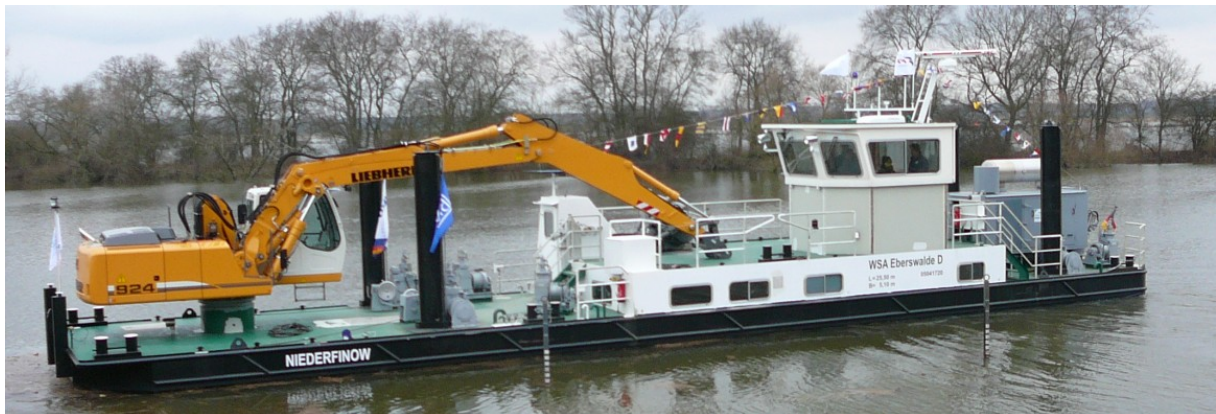
Bild 1 – Schwimmgreifer „Niederfinow“ / 05041270

- ⇒ Schwimmgreifer „Niederfinow“ / 050 4172 0
- a) Baujahr: 2009, Bauwerft: Schiffswerft Herrmann Barthel, Derben
  - b) Bauart: Stahl, mit höhenverstellbarem Steuerhaus
  - c) Länge: 25,43m / Breite: 5,09m / Tiefgang: 1,05m
  - d) Fixpunkthöhe b. gelegtem Mast: 3,80m
  - e) 1x Antriebsmaschine: Iveco S.p.A. / Typ: F4AE0686D\*F
  - f) Ruderanlage: Schottel Navigator
  - g) 1x Hilfsmaschine (Generator): John Deere / Typ: 4045TFU70

- h) Festmontierter Liebherr Hydraulikbagger / Typ: P 924 C Litronic
- i) 4x Ankerpfahl – Stelzen
- j) 4x. hydr. angetriebenen Verholwinde 30/50kN
- k) 2x. hydr. angetriebenen Ankerpfahlwinde 70/100kN
- l) 2x. hydr. angetriebenen Ankerpfahlwinde 70/250kN
- m) Ablauf/ Schiffsattest: 16.10.2025, Schiffsattest Nr.: MD 999 G
